### **RECOMENDACIONES PARA LA GESTION DEL MANTENIMIENTO DE MUELLES MARITIMOS DE CONCRETO EN EL PERÚ**

Tesis para optar el título profesional de Ingeniera Civil

Gómez Arroyo, María Laura

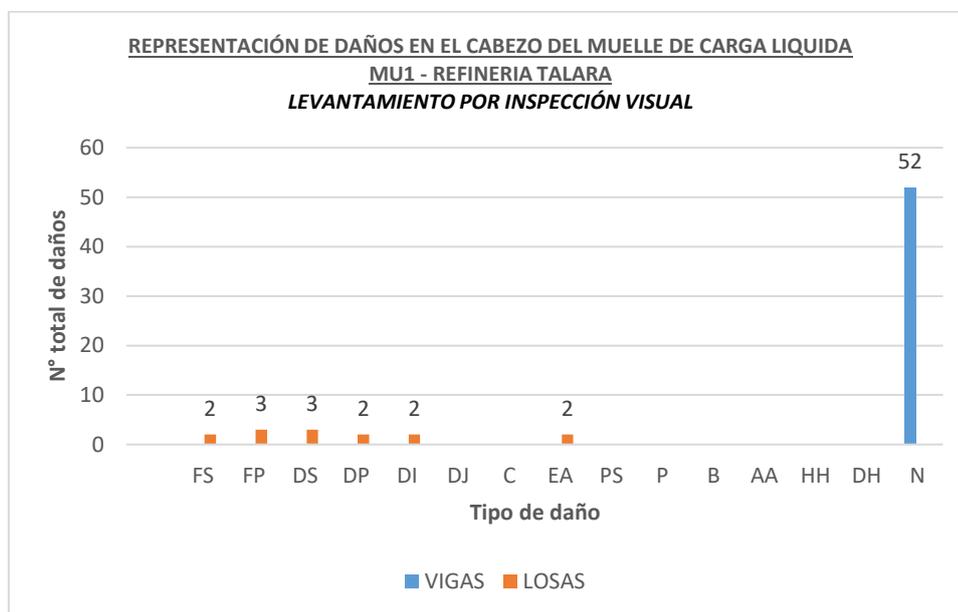
**Figura 7**

*Representación de daños en cabezo del muelle MU1*

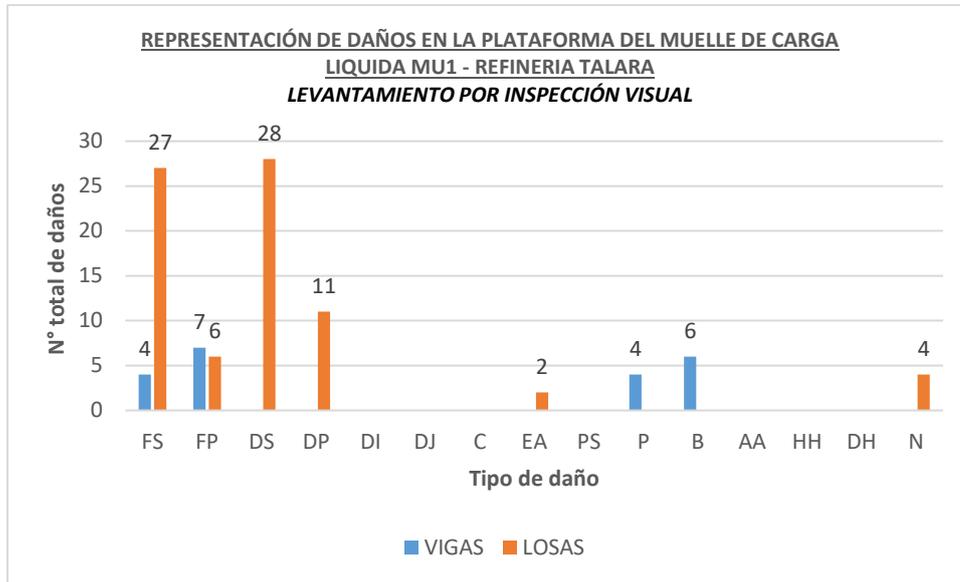
**Figura 8**

Asimismo, se muestra la Figura 8 de representación de daños en el sistema estructural perteneciente a la plataforma del muelle, donde se observó que de las 15 vigas analizadas existe mayor incidencia de fisuras profundas y biodeterioro encontradas en 7 y 6 vigas respectivamente, así como daños con menor incidencia, pero relevantes para el presente estudio de fisuras superficiales y porosidad en 4 vigas para ambos casos. Por otro lado, con respecto a las 33 losas analizadas, existe mayor incidencia de desprendimiento superficial (28 losas), fisuras superficiales (27 losas) y desprendimiento profundo (11 losas); además, se observaron losas con menor incidencia de daños pero relevantes a mencionar, que poseen fisuras profundas (6 losas) y exposición del acero (2 losas); sin embargo, también se determinó que existen 4 losas que no presentan ningún daño significativo a simple vista que alteren el diseño estructural.

*Representación de daños en la pasarela del muelle MUI*

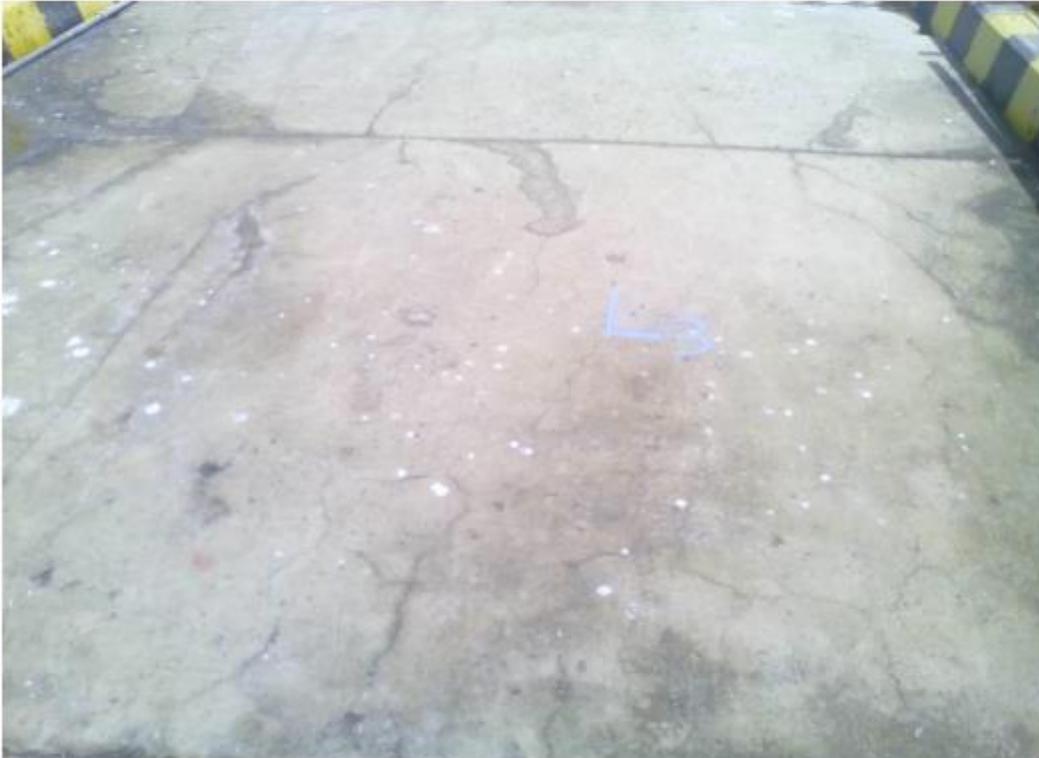
PANEL FOTOGRÁFICO			
ELEMENTO:	LOSA 3	ZONA:	C

<p>Esta losa presenta varios desprendimientos superficiales y también fisuras superficiales</p>
---	---

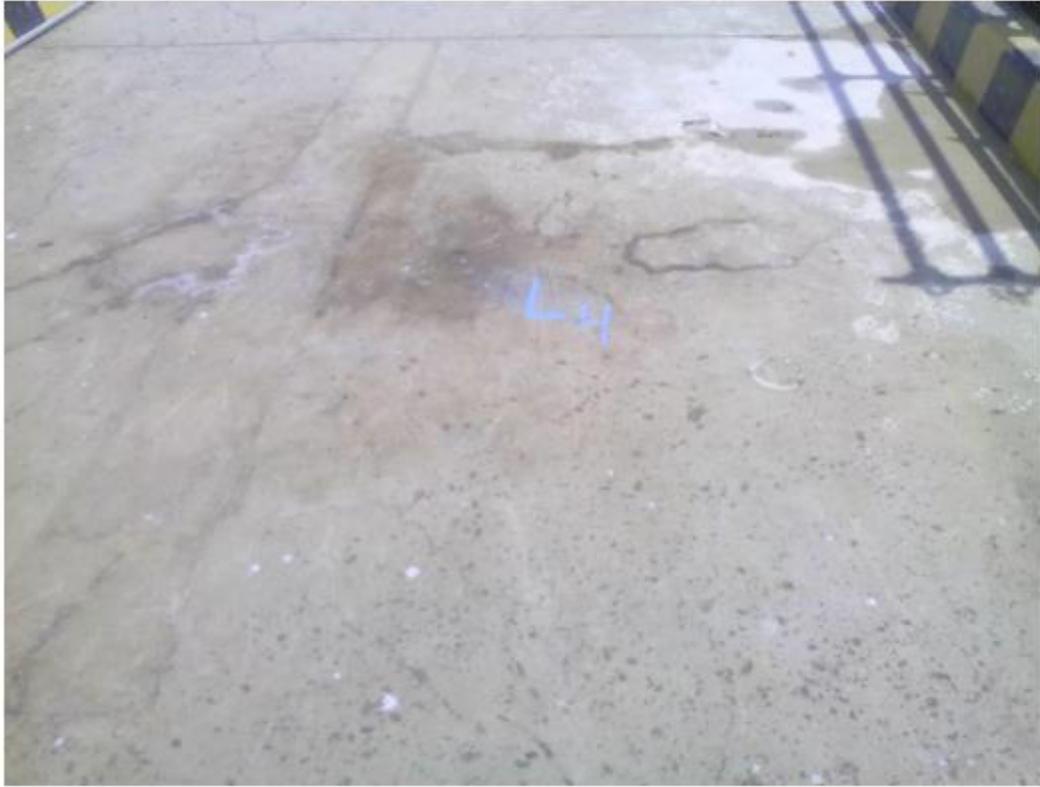
PANEL FOTOGRÁFICO			
ELEMENTO:	LOSA 4	ZONA	C

<p>Losa con desprendimientos superficiales y presencia de varias fisuras superficiales.</p>

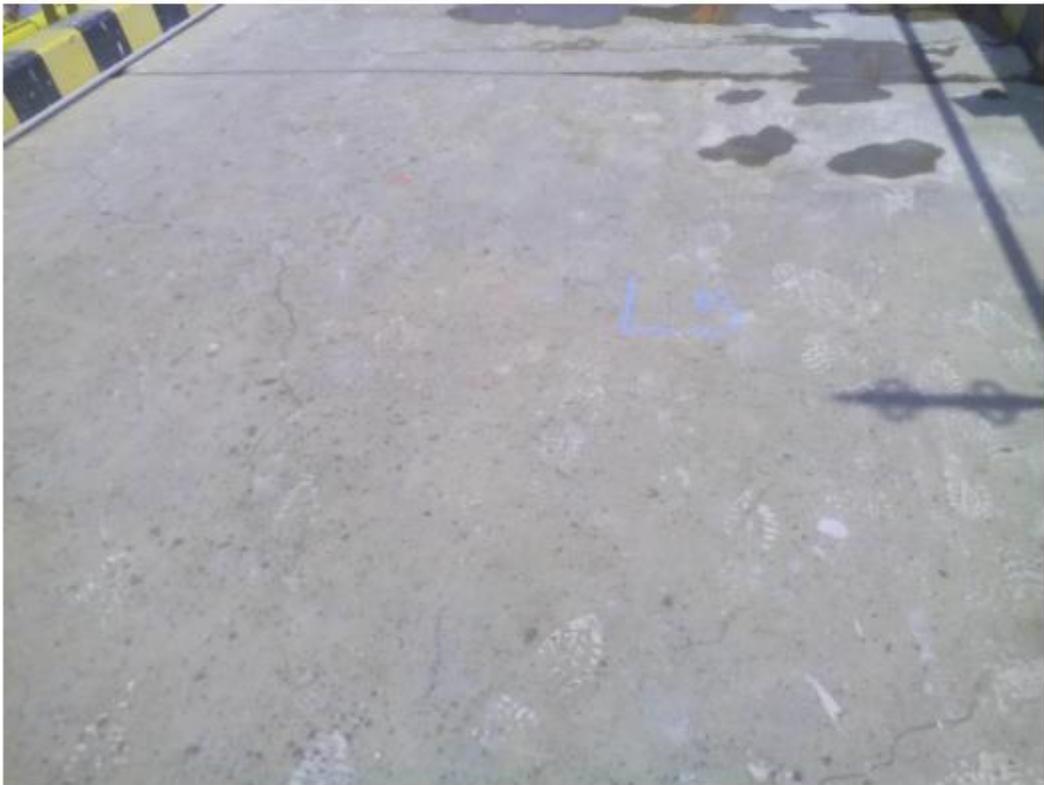
PANEL FOTOGRÁFICO			
ELEMENTO:	LOSA 5	ZONA:	C

<p>Losa con pocos desprendimientos superficiales y presencia de varias fisuras superficiales.</p>
---	---

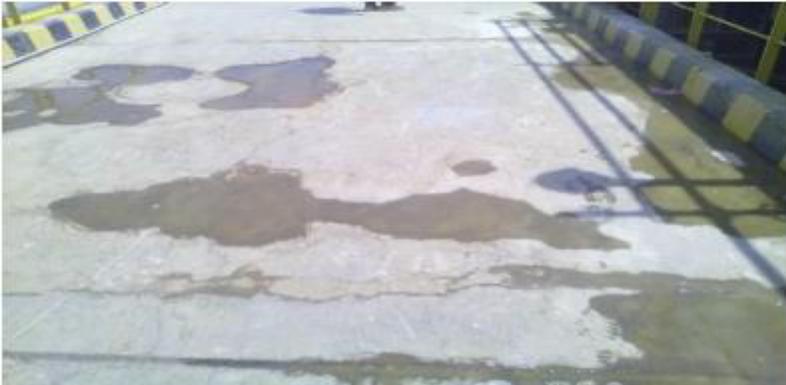
PANEL FOTOGRÁFICO			
ELEMENTO:	LOSA 6	ZONA:	C

Losa con presencia de varias fisuras superficiales

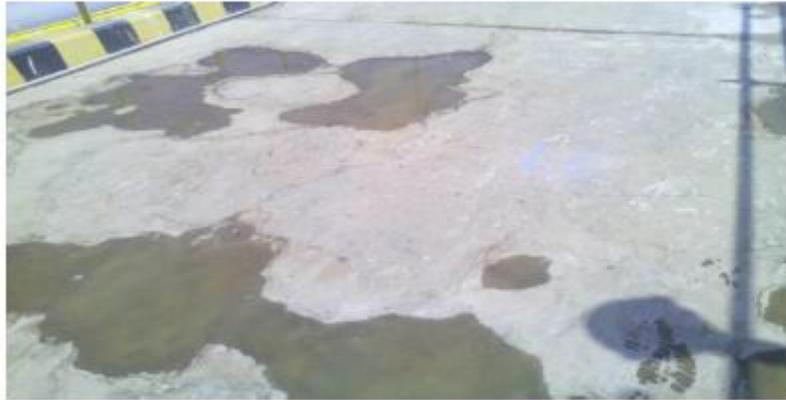
Losa con pocos desprendimientos superficiales.

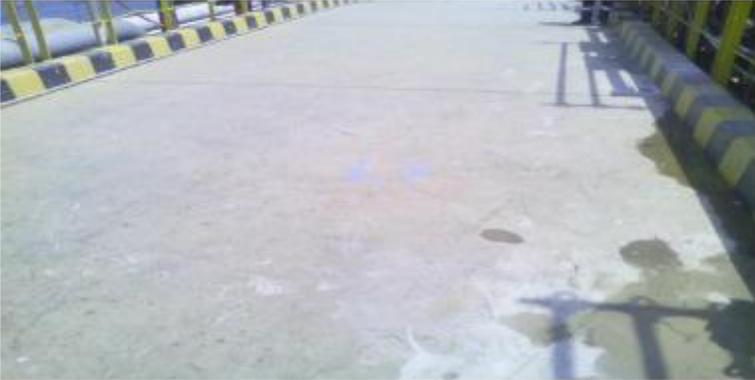
PANEL FOTOGRÁFICO			
ELEMENTO:	LOSA 7	ZONA:	C

Losa con presencia de varias fisuras superficiales

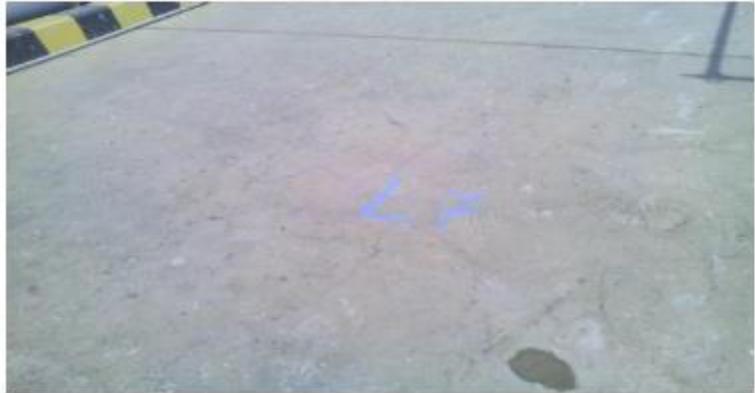
Losa con leve desprendimiento superficial.

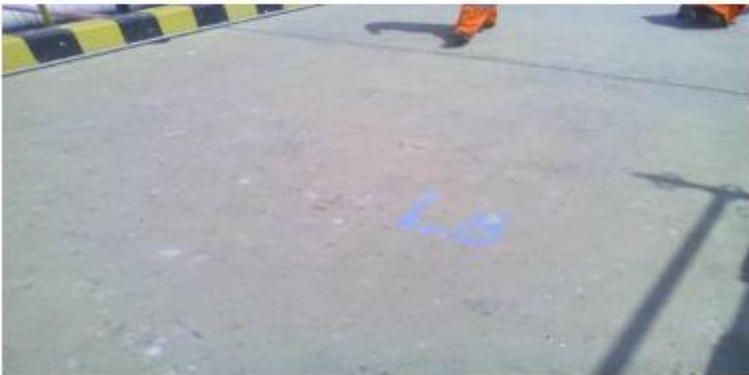
PANEL FOTOGRÁFICO			
ELEMENTO:	LOSA 8	ZONA:	C

Losa con presencia de varias fisuras superficiales

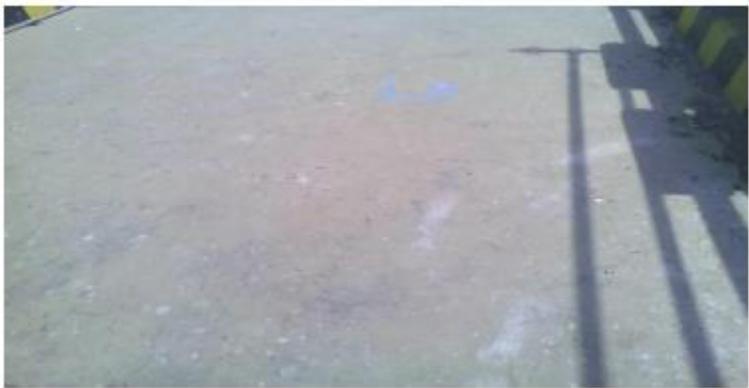
Losa con leve desprendimiento superficial.

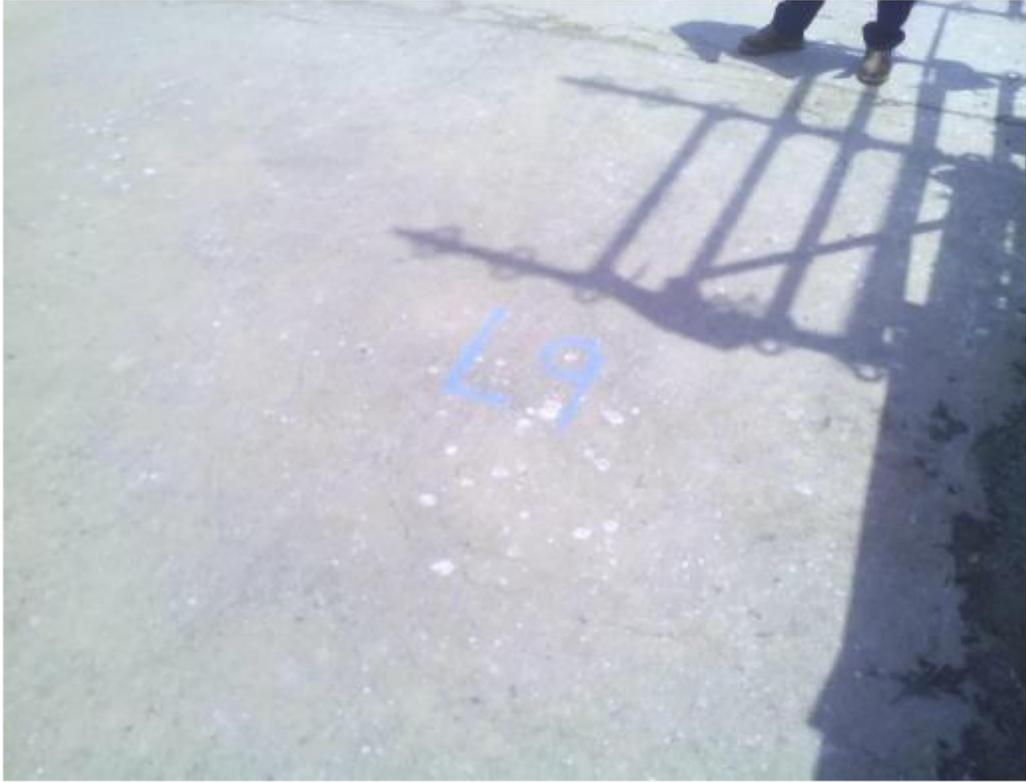
PANEL FOTOGRÁFICO			
ELEMENTO:	LOSA 9	ZONA:	C

<p>Losa con pocos desprendimientos superficiales y presencia de varias fisuras superficiales.</p>
---	---

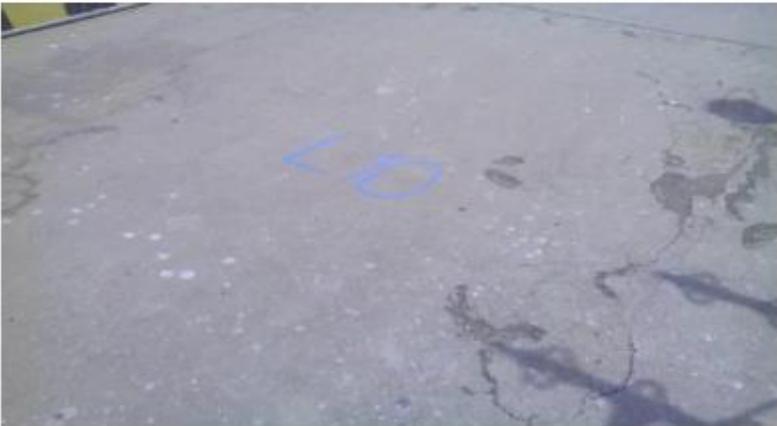
PANEL FOTOGRÁFICO			
ELEMENTO:	LOSA 10	ZONA:	B

Losa con varios desprendimientos superficiales.

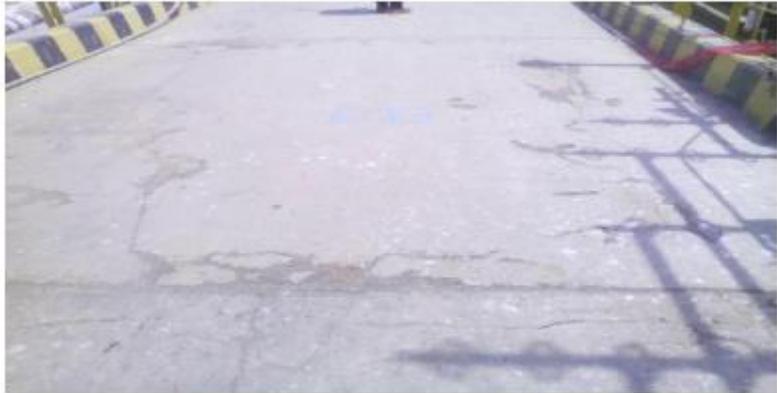
Losa con pocas fisuras superficiales.

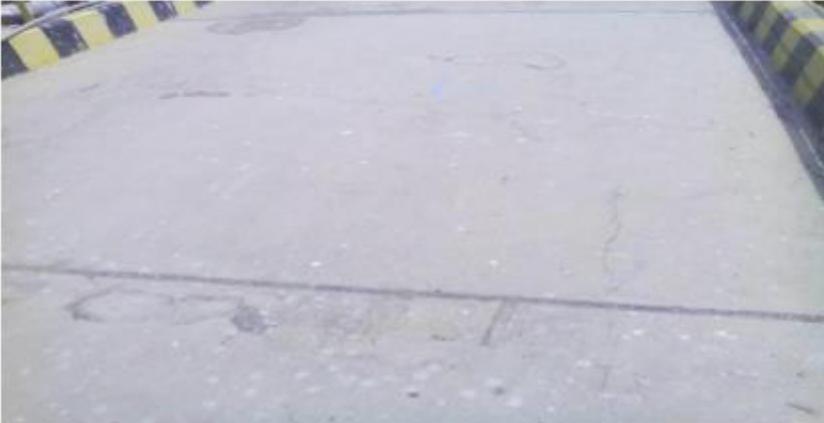
PANEL FOTOGRÁFICO			
ELEMENTO:	LOSA 11	ZONA:	B

Losa con varias fisuras superficiales.

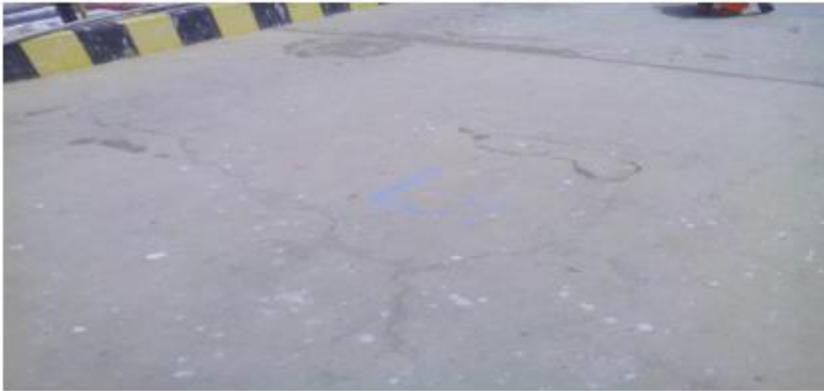
Losa con desprendimientos superficiales.

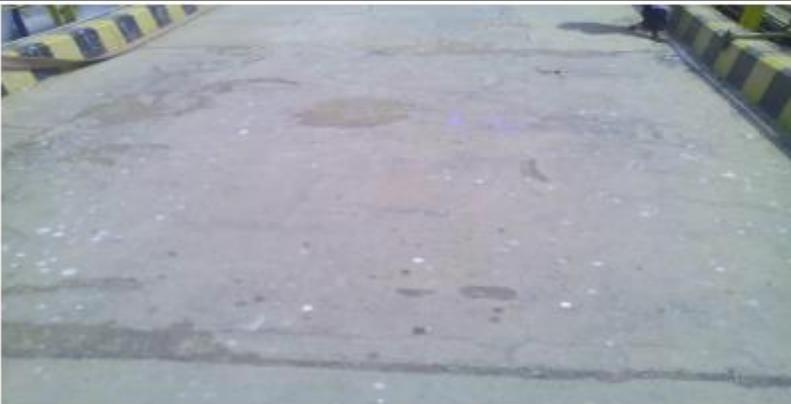
PANEL FOTOGRÁFICO			
ELEMENTO:	LOSA 12	ZONA:	B

Losa con varios desprendimientos superficiales.

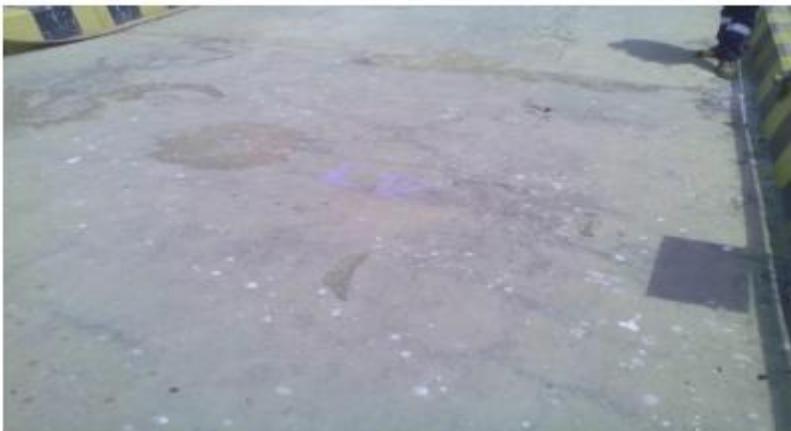
Losa con varias fisuras superficiales.

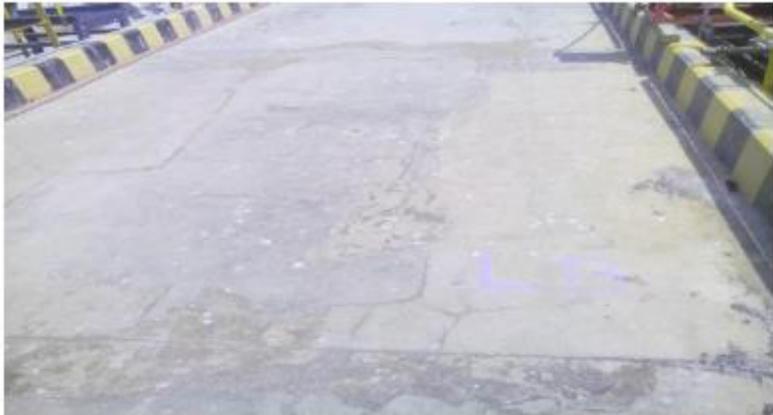
Losa con varios desprendimientos superficiales.

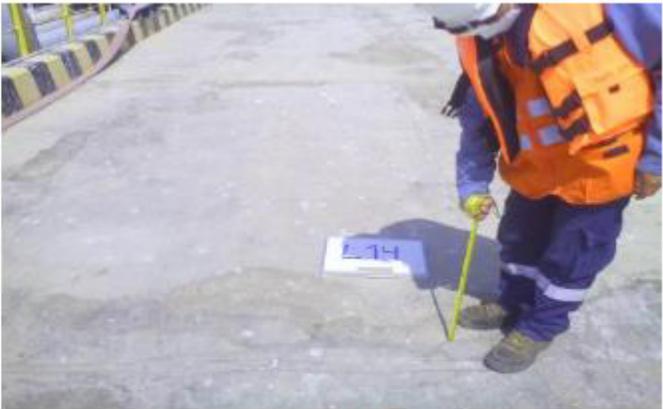
Losa con desprendimiento profundo.

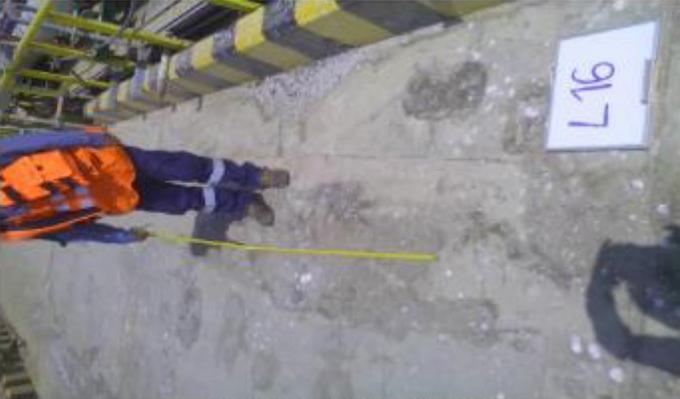
Losa con varios desprendimientos superficiales.		Losa con desprendimiento profundo

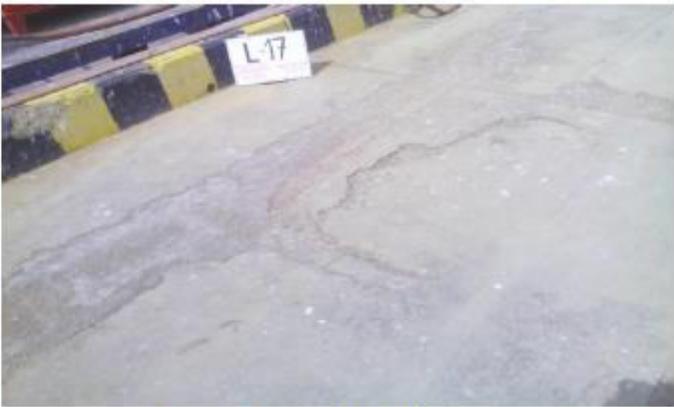
Losa con desprendimiento profundo

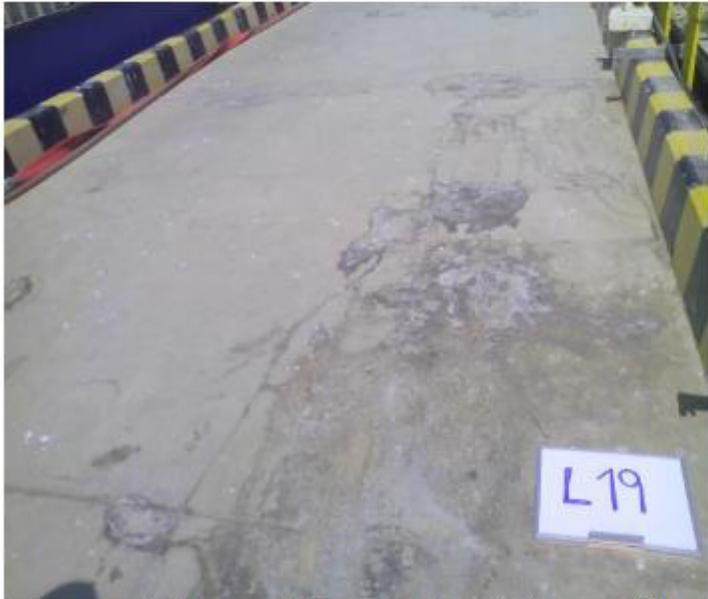
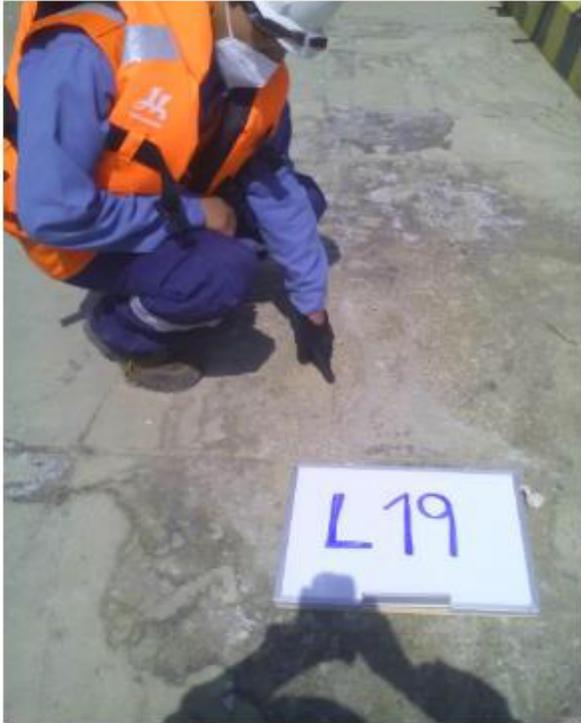
PANEL FOTOGRÁFICO			
ELEMENTO:	LOSA 19	ZONA:	B

Losas con varias fisuras superficiales y varios desprendimientos superficiales.

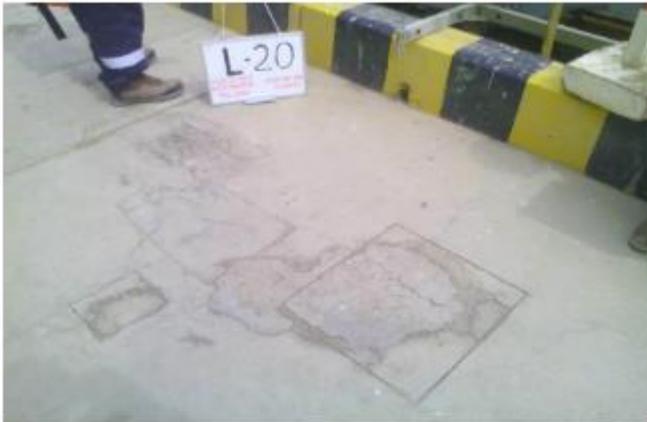
<p>L-20</p>	
<p>Losa con desprendimientos superficiales.</p>

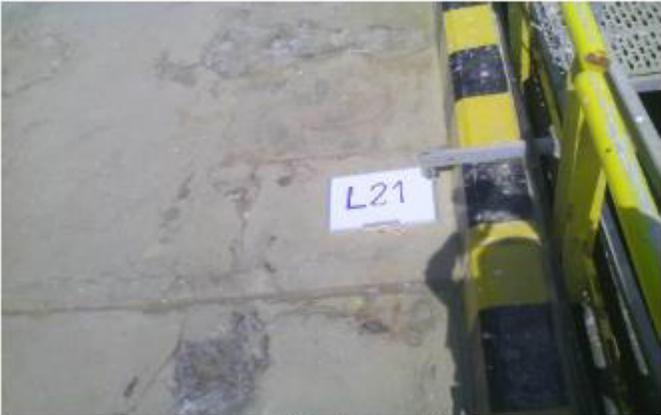
Losas con desprendimientos superficiales.		Losas con desprendimiento profundo

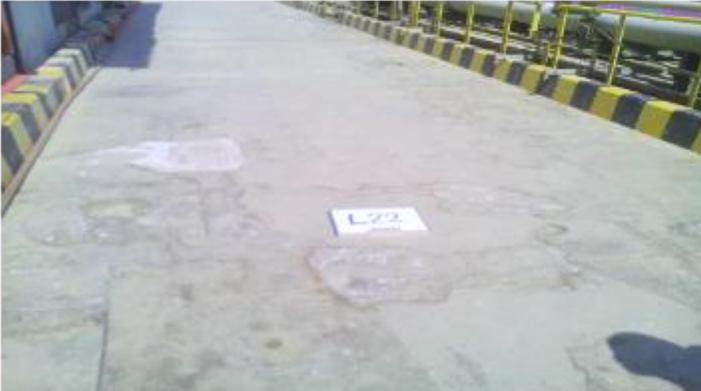
PANEL FOTOGRÁFICO			
ELEMENTO:	LOSA 22	ZONA:	B

Losa con varias fisuras superficiales y varios desprendimientos superficiales.

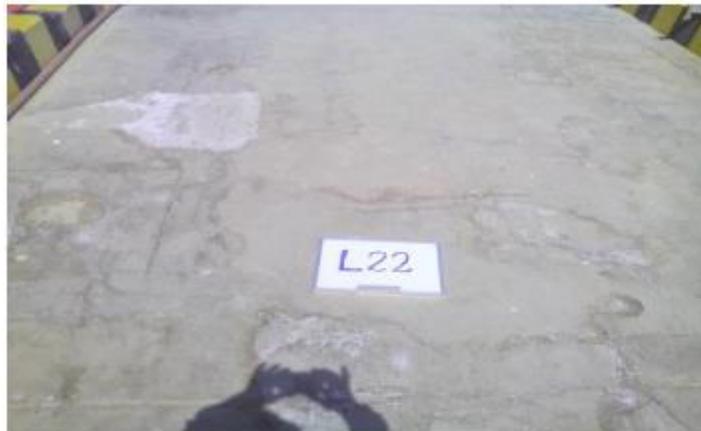
Losa con desprendimiento profundo.	
PANEL FOTOGRÁFICO

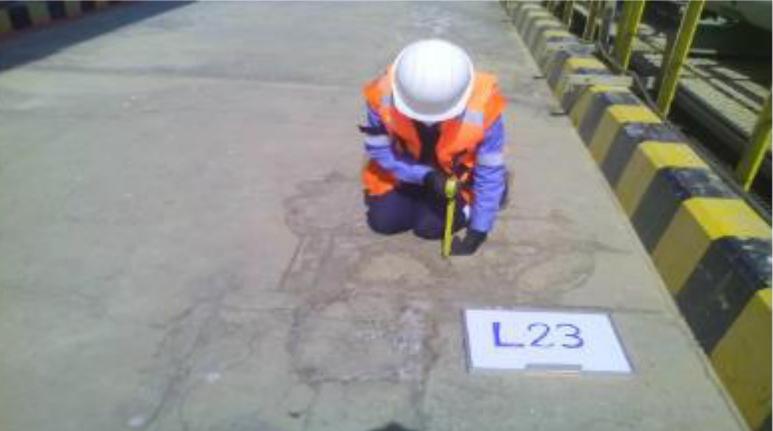
Losas con desprendimiento profundo.

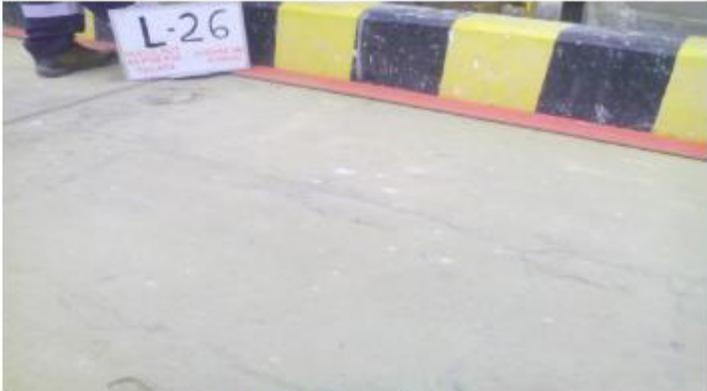
Losa con desprendimientos superficiales.		Losa con fisuras superficiales.

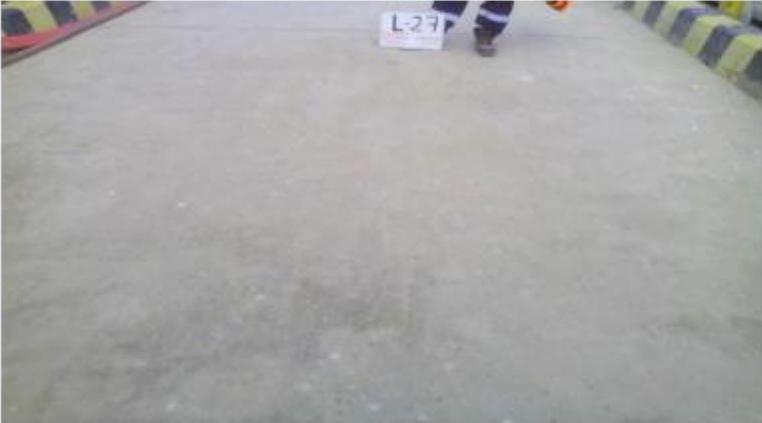
PANEL FOTOGRÁFICO			
ELEMENTO:	LOSA 27	ZONA:	B

Losa con varias fisuras superficiales y desprendimiento superficial.

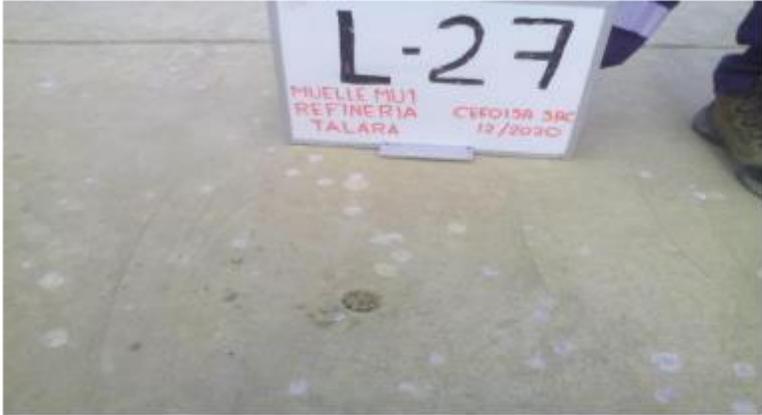
Losa con leve desprendimiento. Superficial.

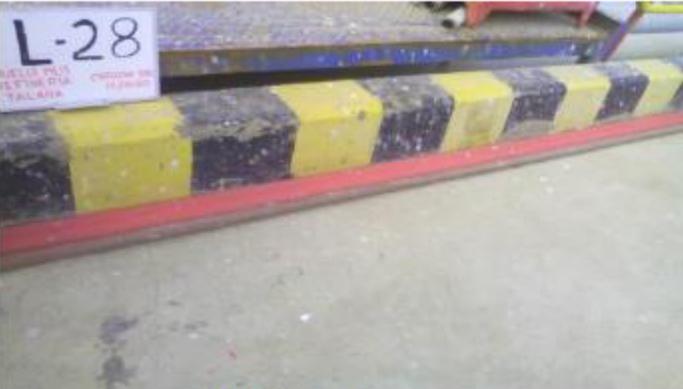
<p>Sardinel de la losa</p>		<p>Sardinel con desprendimientos superficiales</p>

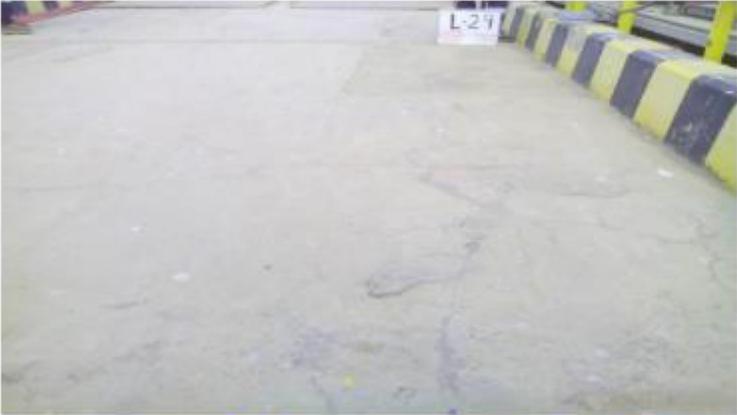
PANEL FOTOGRÁFICO			
ELEMENTO:	LOSA 29	ZONA:	B

Losa con varias fisuras superficiales y desprendimiento superficial

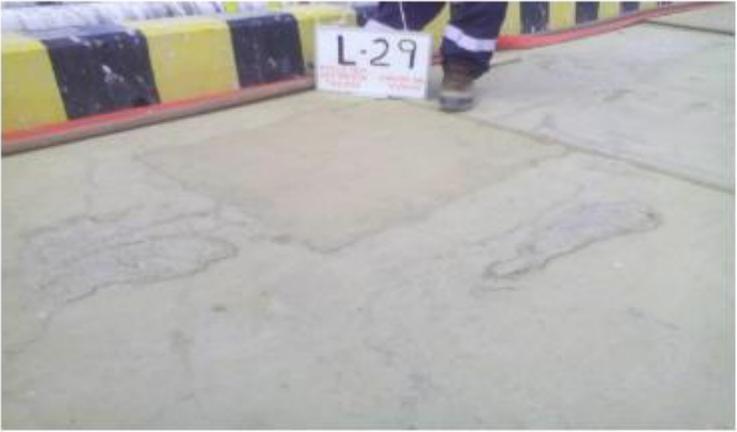
Desprendimiento superficial en losa.

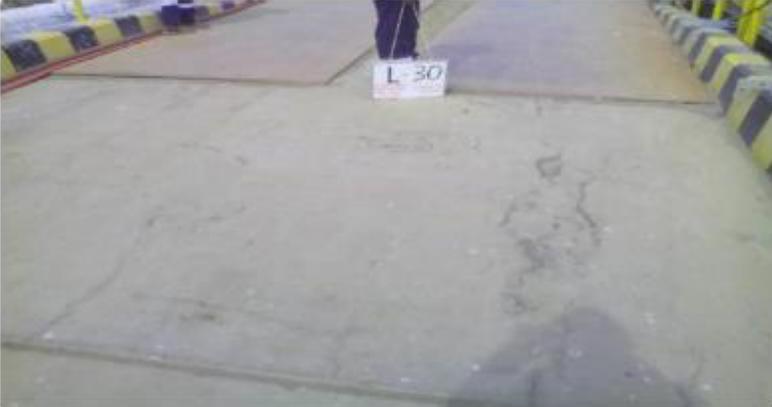
PANEL FOTOGRÁFICO			
ELEMENTO:	LOSA 30	ZONA:	B

<p>Losa con varias fisuras superficiales y desprendimiento superficial. Presencia de planchas metálicas.</p>

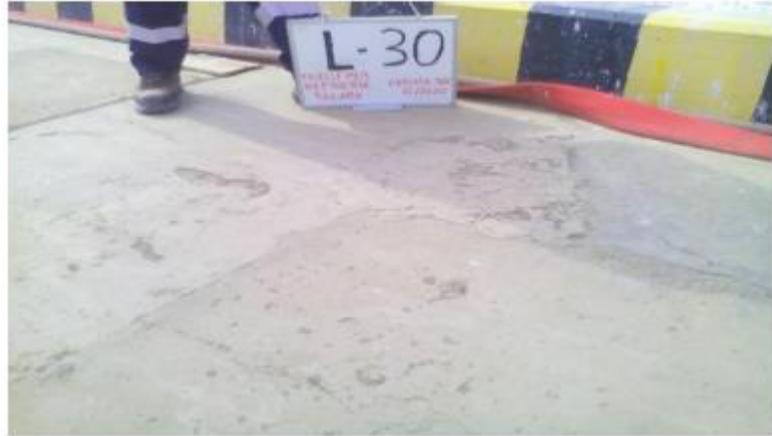
<p>Desprendimiento superficial en losa.</p>

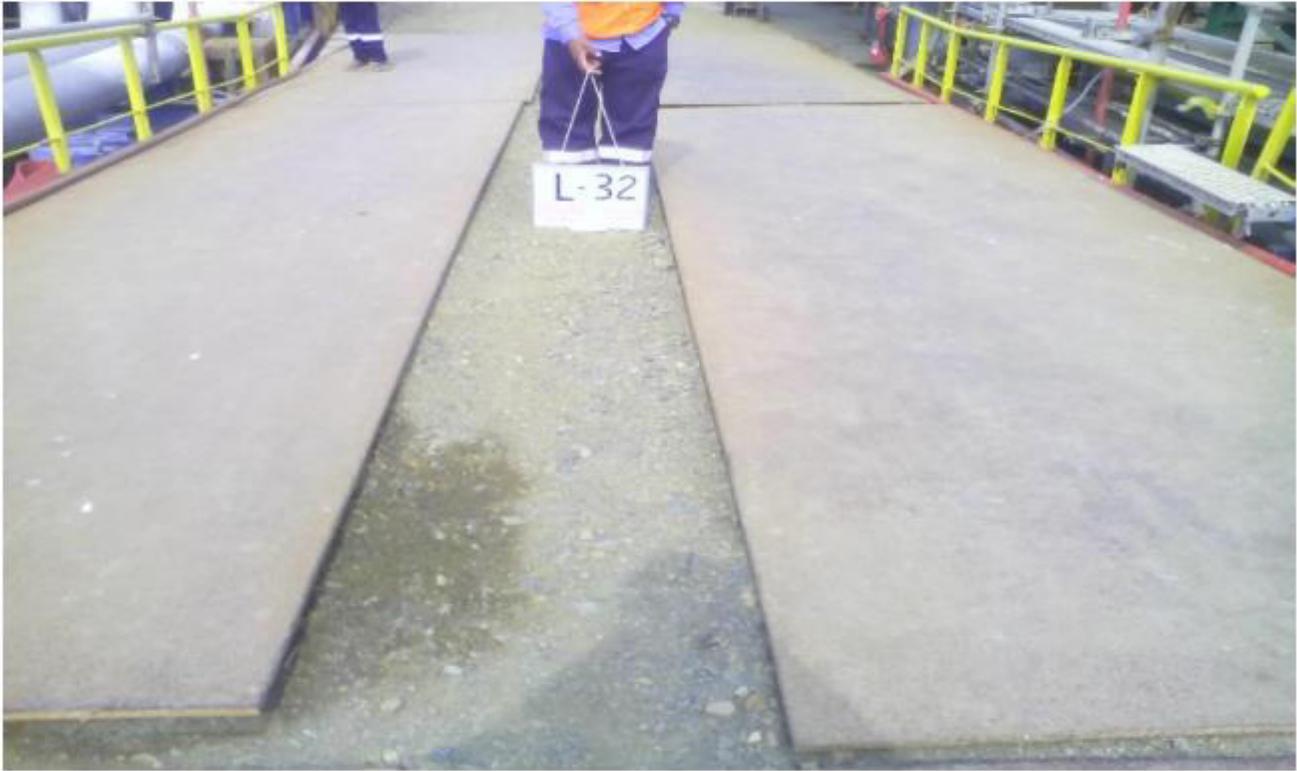
PANEL FOTOGRÁFICO			
ELEMENTO:	LOSA 32	ZONA:	B

Presencia de planchas metálicas en la losa.

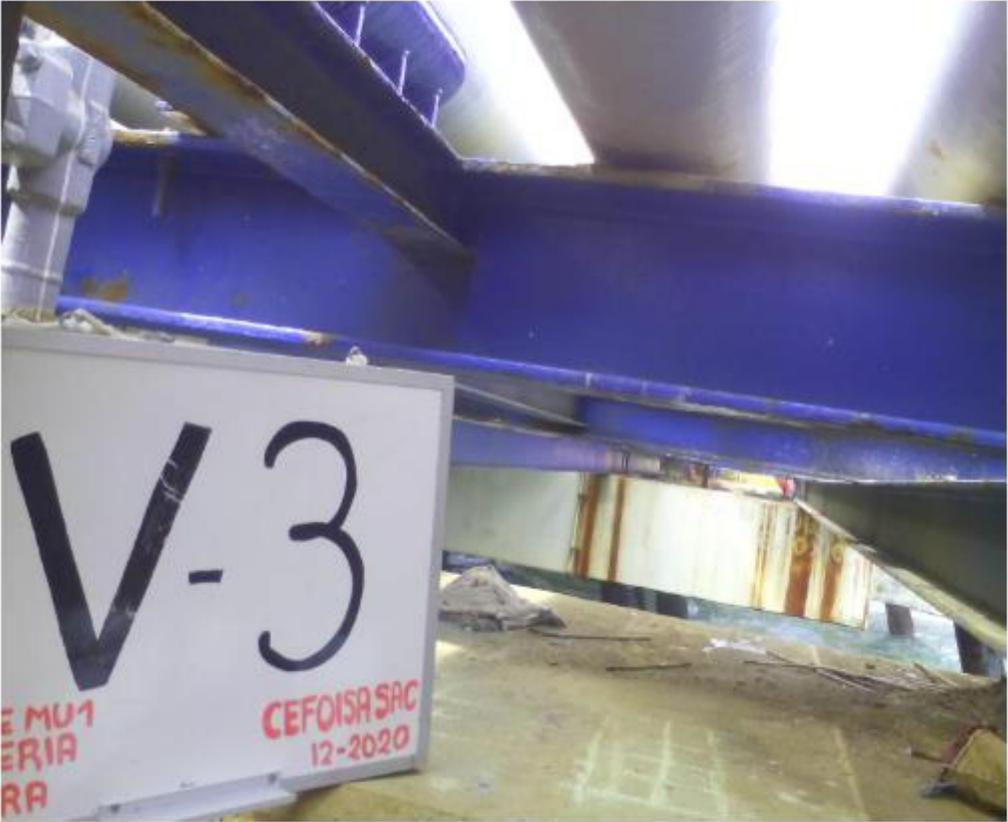
PANEL FOTOGRÁFICO			
ELEMENTO:	V3	ZONA:	B y C

Se muestra la viga con fisuras superficiales, también presenta material orgánico.

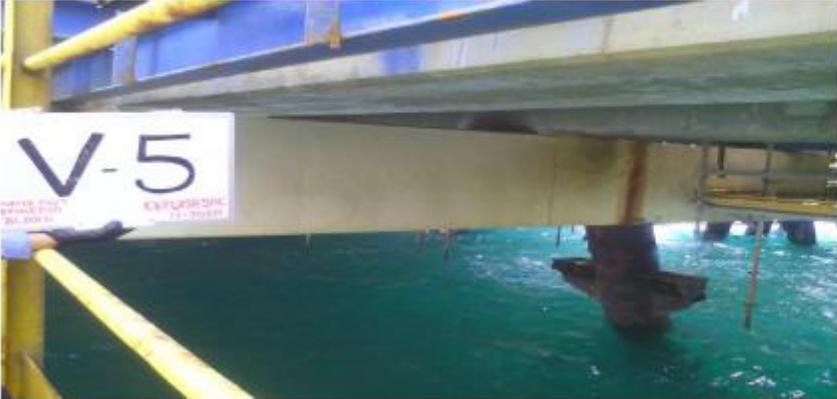
Viga con porosidad y con material orgánico.

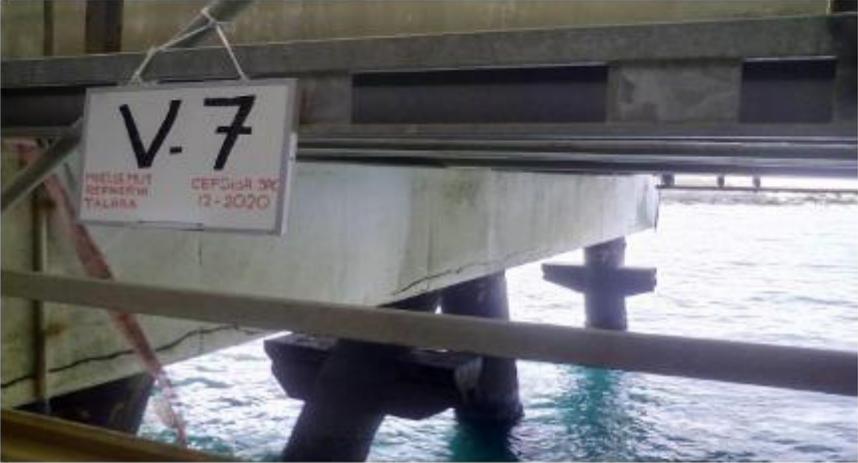
PANEL FOTOGRÁFICO			
ELEMENTO:	V7	ZONA:	B

<p>Se muestra la viga con fisuras profundas.</p>

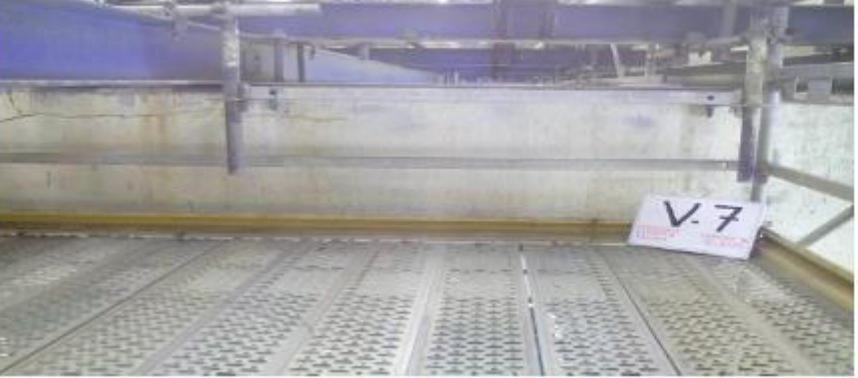
<p>Viga también presenta fisuras y desprendimientos superficiales</p>

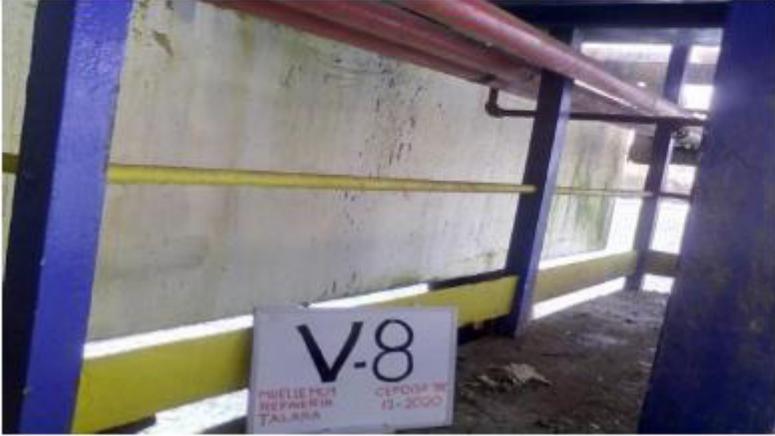
PANEL FOTOGRÁFICO			
ELEMENTO:	V8	ZONA:	B

Viga presenta fisuras y desprendimientos superficiales.

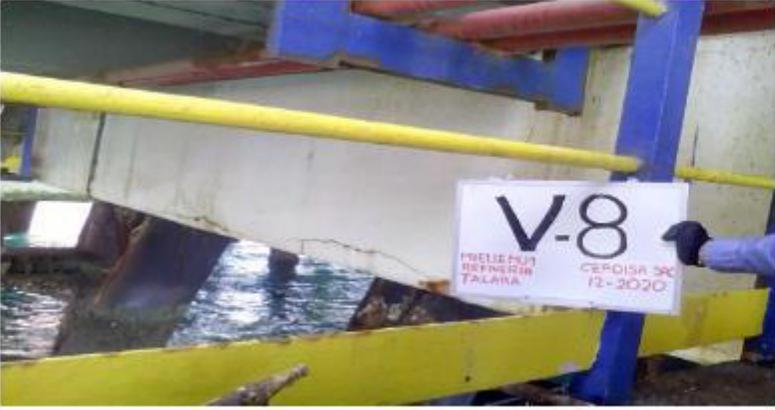
Viga con presencia de fisuras profundas.

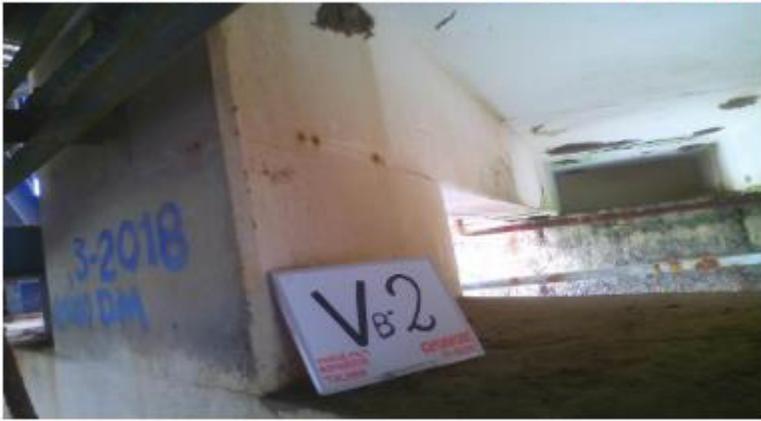
Viga presenta material orgánico y algunas fisuras superficiales.

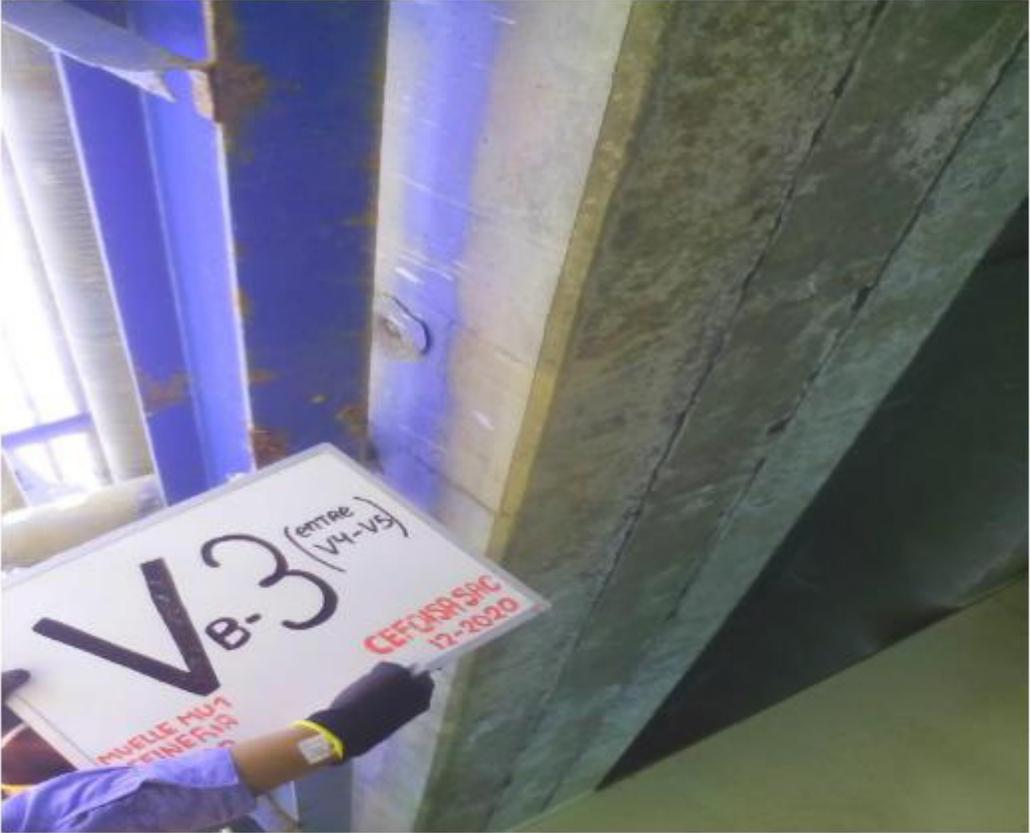
PANEL FOTOGRÁFICO			
ELEMENTO:	VB3	ZONA:	B y C

Se muestra la geometría de la viga.  
Viga presenta fisuras profundas.

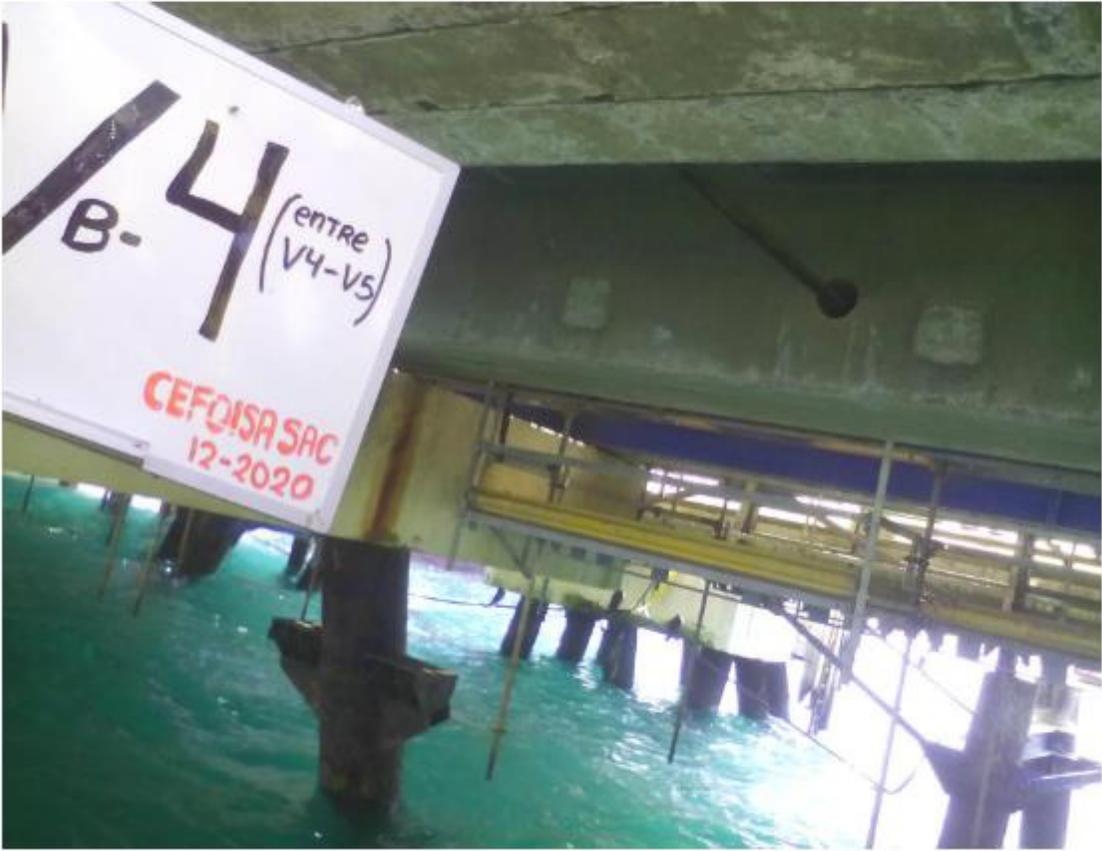
PANEL FOTOGRÁFICO			
ELEMENTO:	VB4	ZONA:	B y C

Se muestra la geometría de la viga con presencia de porosidad en su superficie.

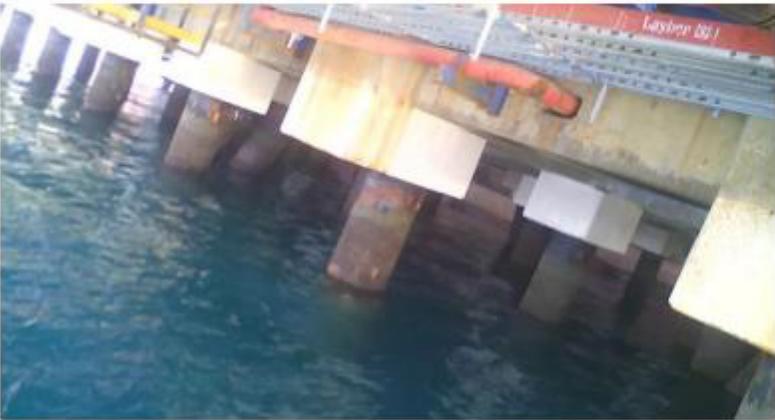
PANEL FOTOGRÁFICO			
ELEMENTO:	VC12-VC39	ZONA:	A

Las vigas se encuentran en buen estado de conservación.

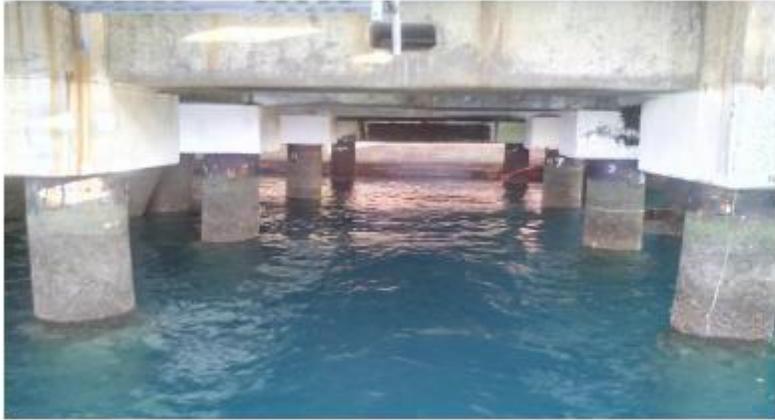
No presenta daños o patologías considerables que puedan afectar estructuralmente.

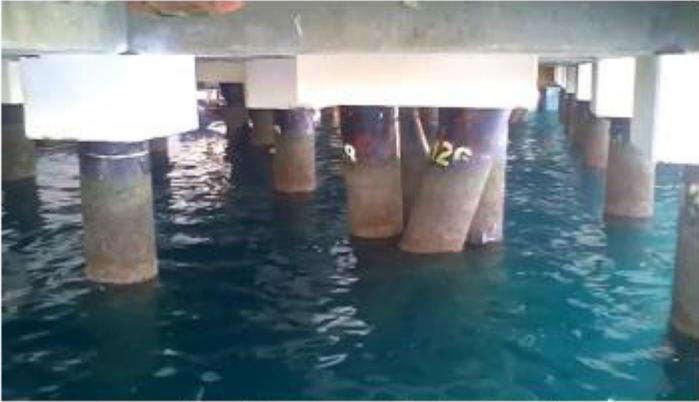
PANEL FOTOGRÁFICO			
ELEMENTO:	VC40-VC63	ZONA:	A

Vigas están en buen estado de conservación

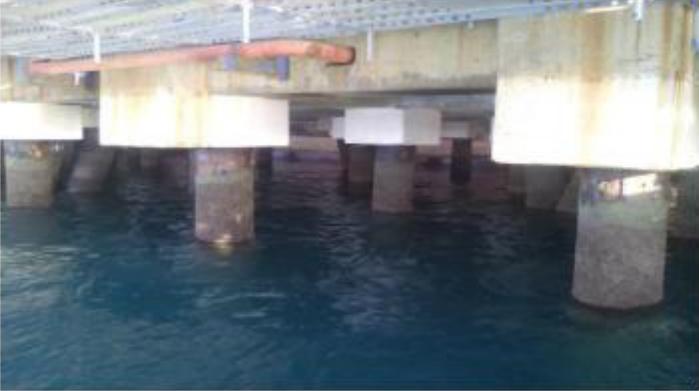
Vigas nos presentan daños ni patologías		No presenta daños estructurales
