IMPLEMENTACIÓN DEL PLAN DE CIERRE DE MINA EN RELAVERAS
ANTIGUAS Y REHABILITACIÓN DE GALERIAS EN LA UNIDAD MINERA
“PUCARRAJO”, HUALLANCA – ANCASH, 2020

Trabajo de suficiencia profesional para optar el título profesional de
Ingeniera Ambiental

Mejía Pajuelo, Katty Maghaly

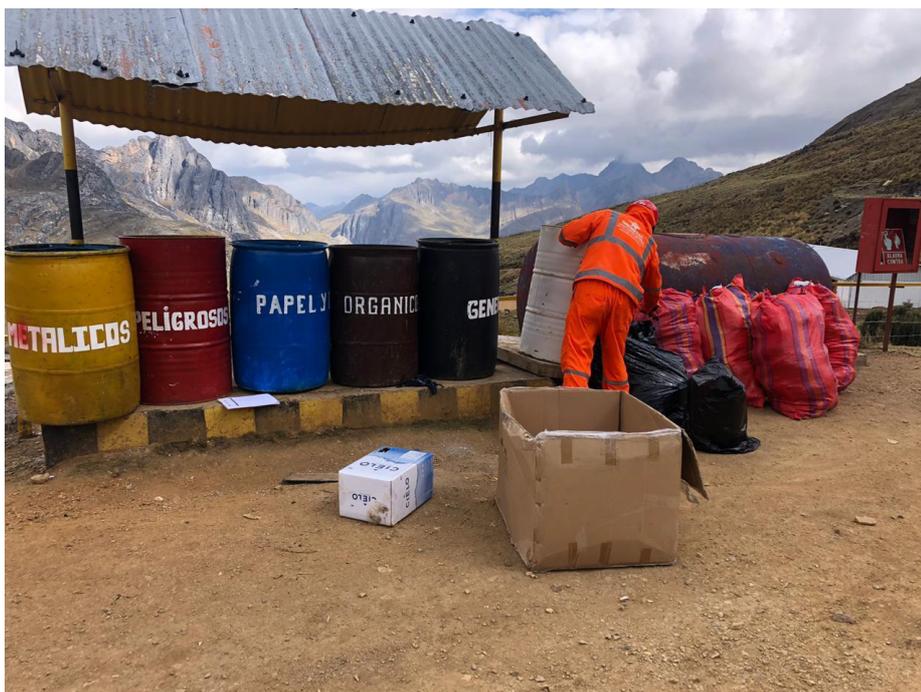
Figura 8

Clasificación de los residuos sólidos

Nota: personal realizando la adecuada clasificación de los residuos sólidos

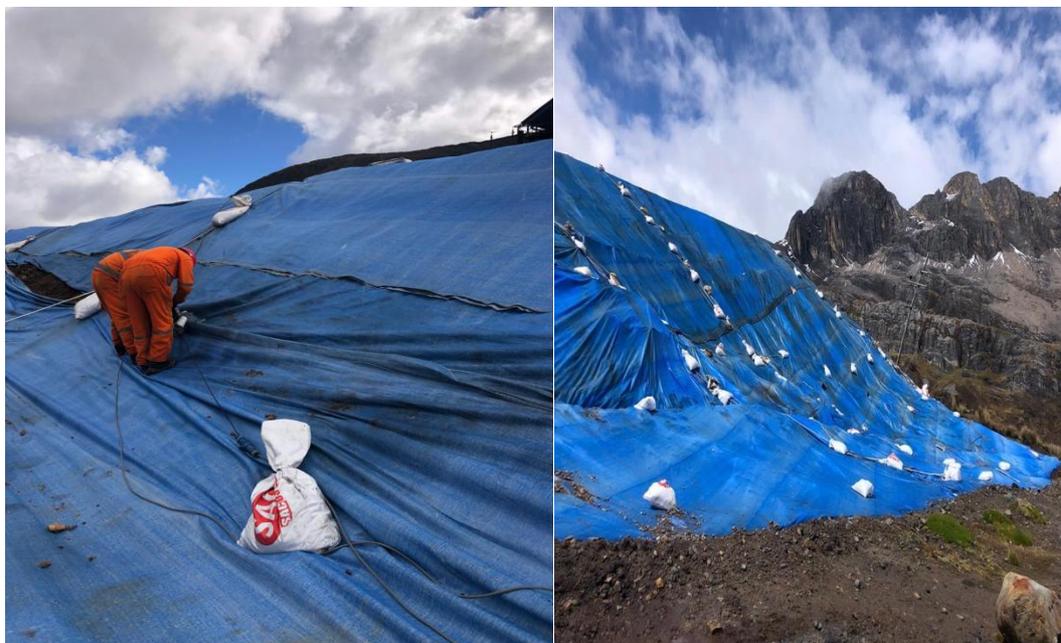
Figura 10

Instalación de Mantas Rapid-Cover

Nota: Personal en trabajos de instalación de Mantas Rapid-Cover

Además de la instalación física de las mantas, se desarrollaron protocolos de mantenimiento y monitoreo continuo para asegurar su integridad y funcionalidad a lo largo del tiempo. Se llevaron a cabo inspecciones regulares para identificar y reparar cualquier daño o deterioro de las mantas, así como para evaluar su efectividad en la reducción de polvo y la retención de agua de lluvia. Asimismo, se implementaron medidas complementarias, como la plantación de vegetación nativa sobre las mantas, para mejorar su estabilidad y promover la regeneración natural del ecosistema local (Morales, 2023). Este enfoque multifacético no solo aseguró la protección inmediata del entorno, sino que también contribuyó a la recuperación a largo plazo de las áreas afectadas por las actividades mineras, alineándose con los principios de sostenibilidad y responsabilidad ambiental.

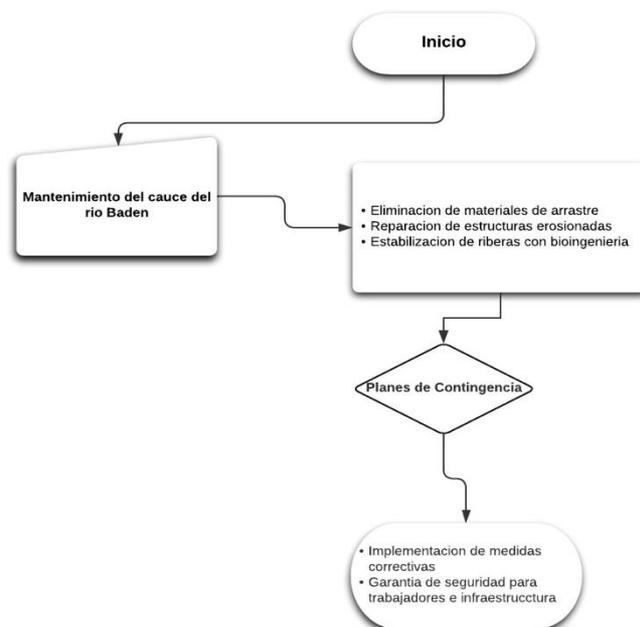
Figura 11

Procedimiento para el mantenimiento del cauce del río Baden

Para garantizar el cruce seguro del Río Baden durante las épocas de lluvia, se realizó un mantenimiento exhaustivo del cauce. Este mantenimiento incluyó la eliminación de materiales de arrastre, la reparación de estructuras erosionadas y la estabilización de las riberas mediante técnicas de bioingeniería (Rojas, 2021). Se estableció un programa de inspección periódica para evaluar las condiciones del cauce antes y durante la temporada de lluvias, permitiendo una respuesta rápida ante cualquier signo de socavación o degradación. Además, se desarrollaron planes de contingencia para implementar medidas correctivas de manera oportuna, asegurando la seguridad de los trabajadores y la integridad de las infraestructuras de acceso.

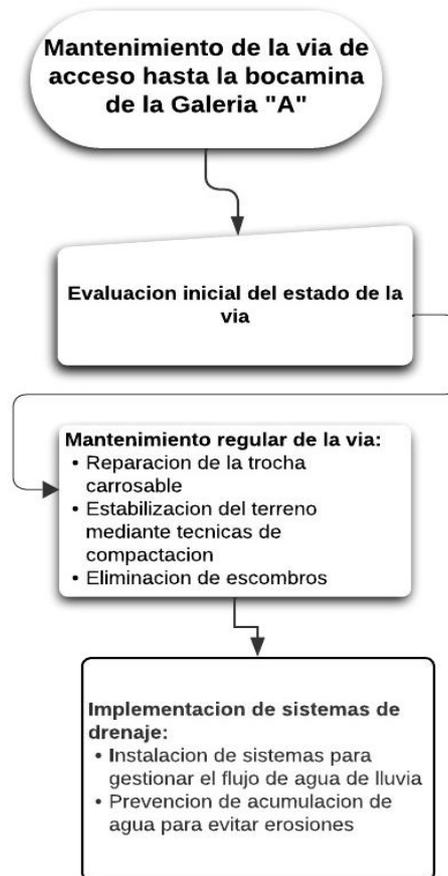
Figura 12

Procedimiento para el mantenimiento de la vía de acceso hasta la bocamina de la galería "A"

El mantenimiento continuo de la vía de acceso hasta la Bocamina de la Galería “A” fue esencial para asegurar la operatividad y la seguridad de las operaciones mineras. La vía, que conecta las oficinas administrativas de Pucarrajo con las áreas de trabajo en Domingo Sabio, requería intervenciones regulares para prevenir su deterioro y asegurar condiciones de tránsito seguras para vehículos y personal (Morales y Hantke, 2020). Las actividades de mantenimiento incluyeron la reparación de la trocha carrosable, la estabilización del terreno mediante técnicas de compactación y la eliminación de obstáculos como escombros y piedras que pudieran afectar la movilidad. Además, se implementaron sistemas de drenaje para gestionar el flujo de agua de lluvia y prevenir la acumulación de agua que pudiera causar erosión y socavación del suelo.

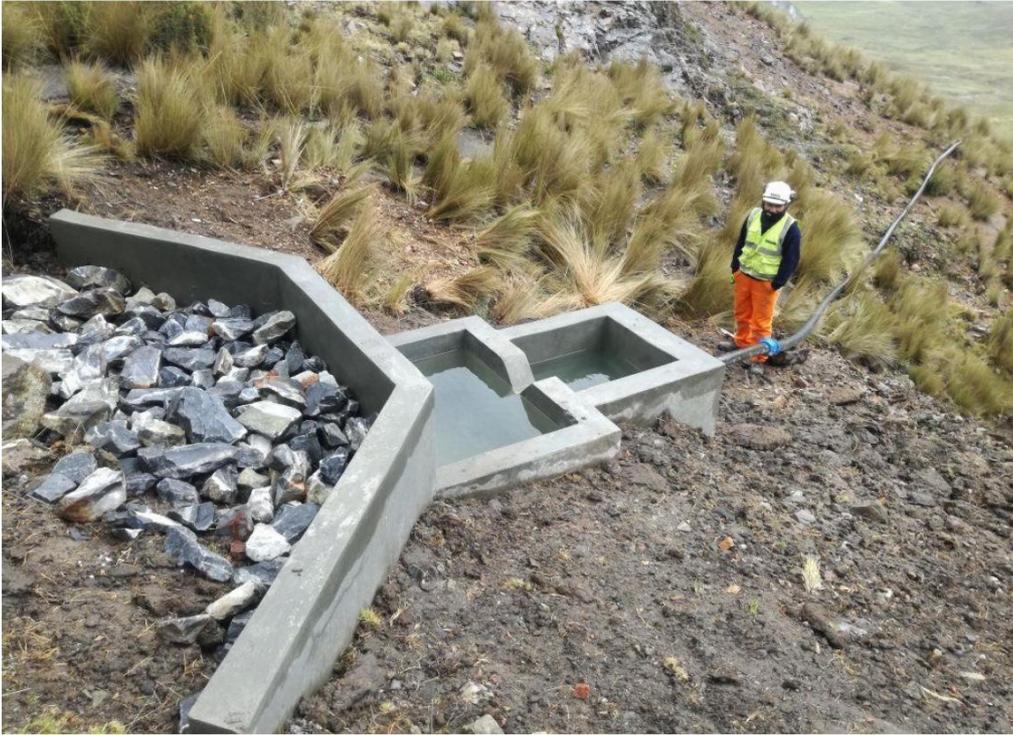
Figura 13

Construcción de pozas de captación

2020). Estos sistemas fueron diseñados para recolectar el agua de lluvia y dirigirla de manera controlada hacia las cunetas, evitando la infiltración en las labores mineras superiores y reduciendo el caudal de agua ácida generada. El proceso incluyó la instalación de canaletas y tuberías de drenaje en puntos estratégicos, asegurando una distribución uniforme del flujo de agua.

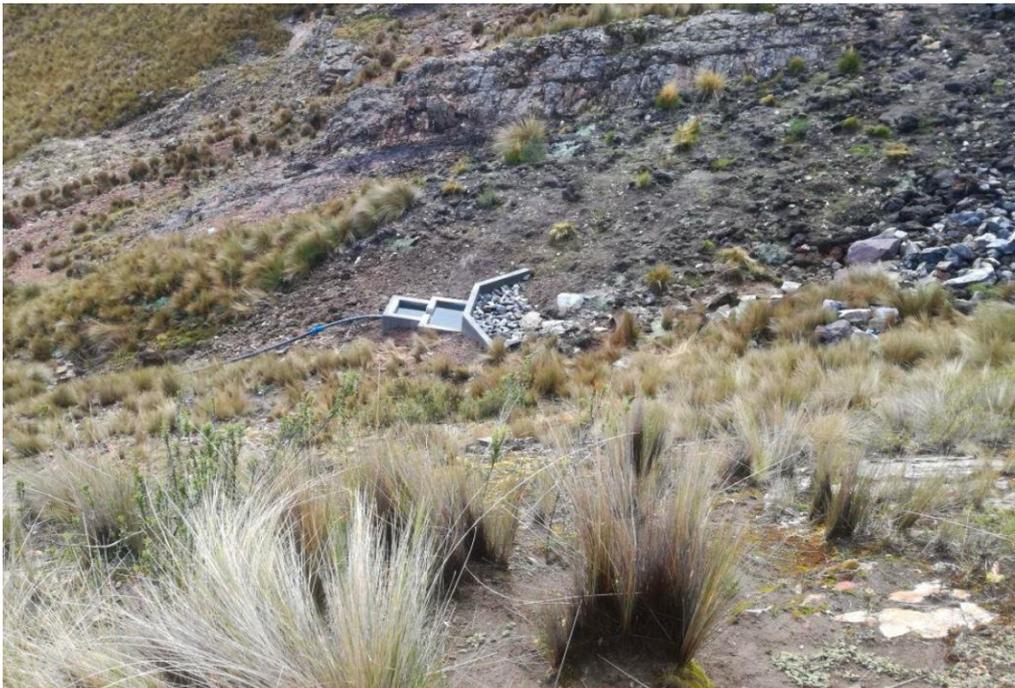
**Figura 14**

Pozas de captación para derivación de agua desmontera E-11, E-12, E-13 A Natividad.

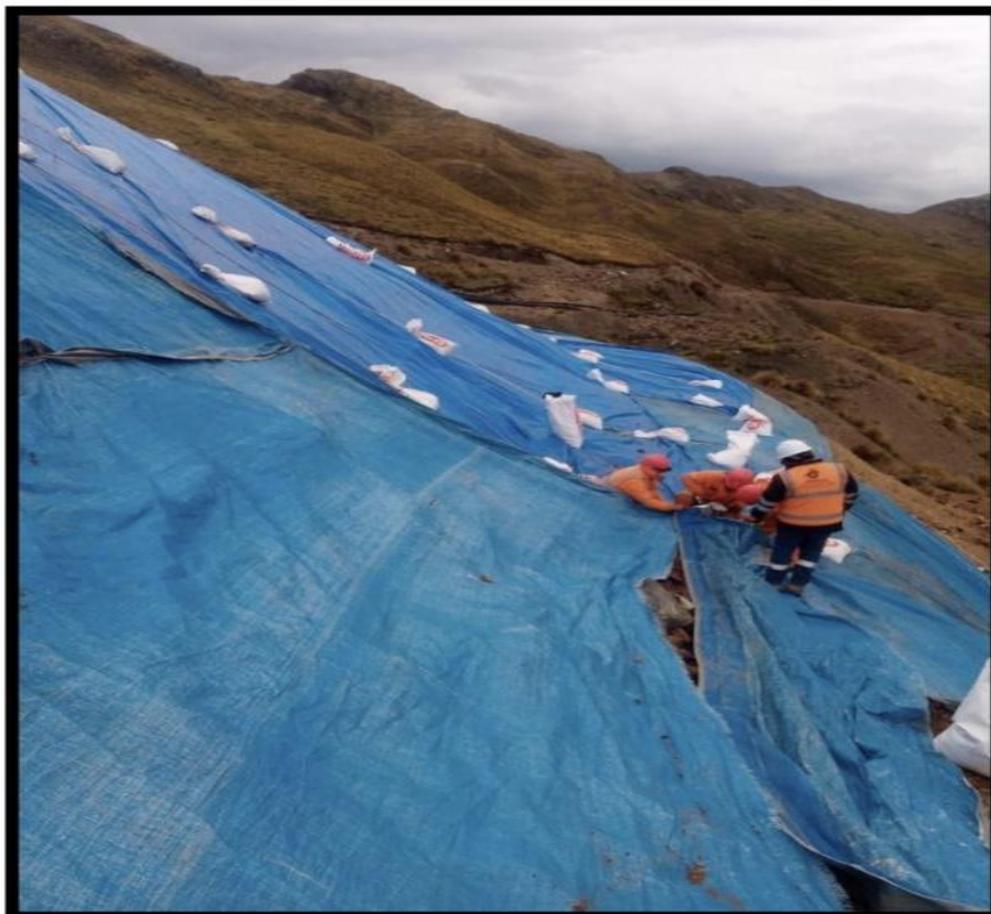
Anexo B. Anclaje de las mantas Rapid – Cover en las Relaveras Antiguas de la Unidad
Minera Pucarrajo

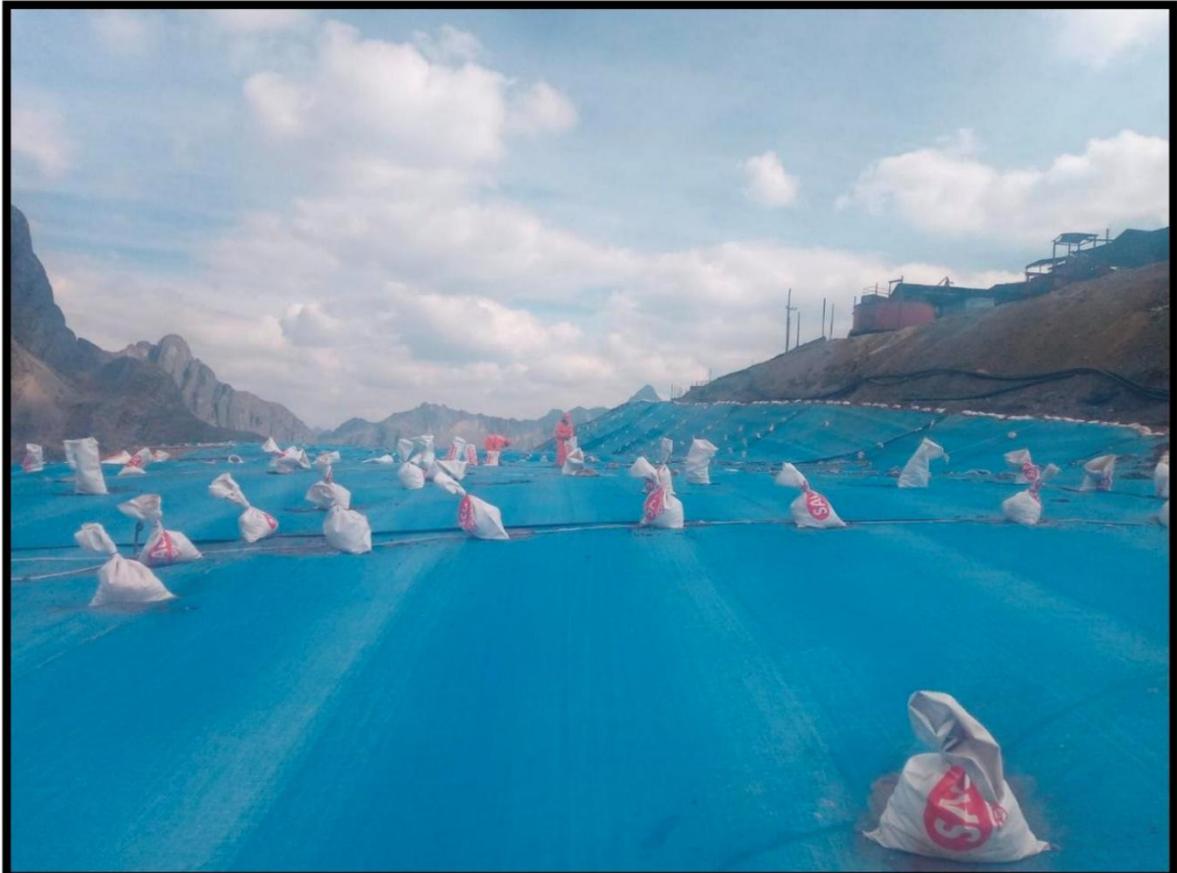
Anexo C. Vista final de las Relaveras antiguas, una vez instaladas las mantas Rapid – Cover.

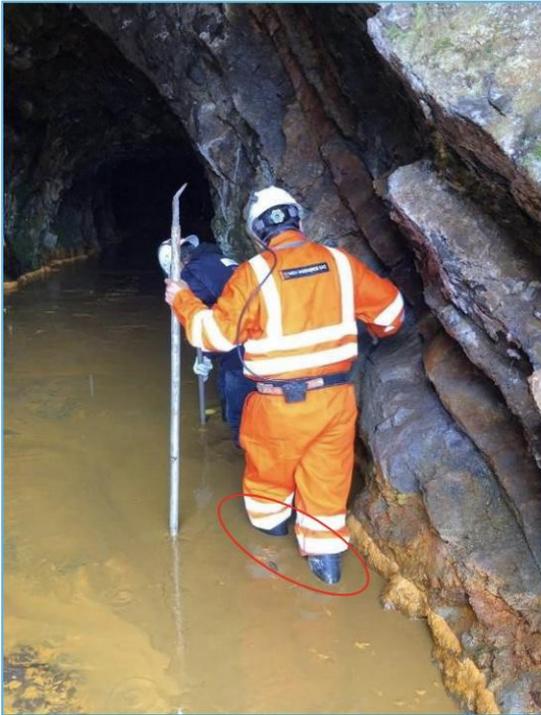
Anexo D. Trabajos de rehabilitación de las galerías A y B.

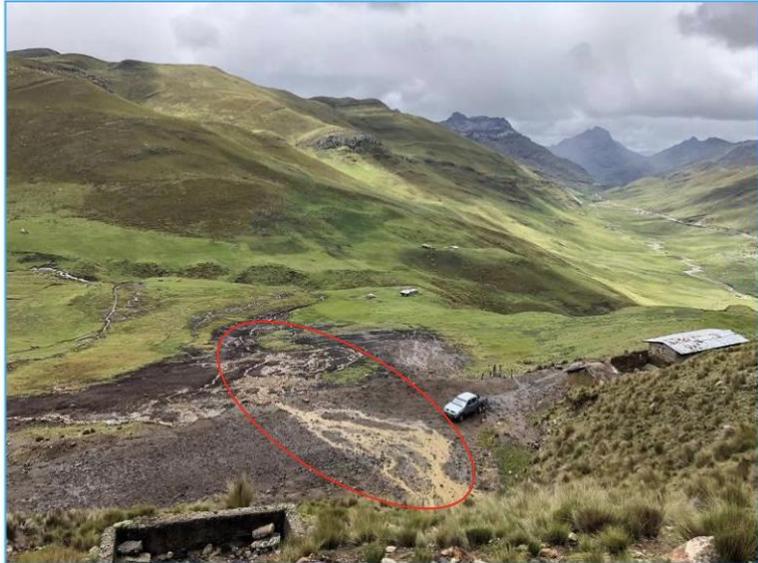
Bocamina Galería "A" – Se observa la obstrucción del flujo normal de agua de Mina

Se observa el impacto que genera el vertimiento de agua acida por la bocamina de la galería "A"

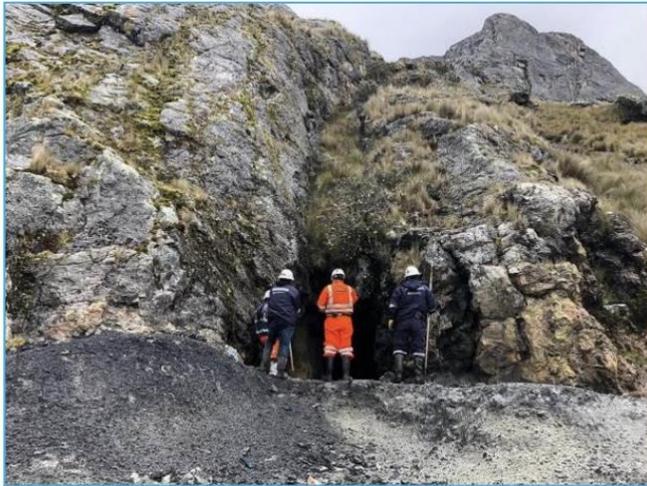
Bocamina de la Galería "B".

Se realiza la medición de sección y con los demás equipos, el detector de gases mide el % de oxígeno, siendo de 20.9 %, no hay presencia de otros gases, así mismo se verifica con el anemómetro la velocidad de ingreso de aire, marcando una velocidad de 26 m/seg.
