**UNIVERSIDAD NACIONAL FEDERICO VILLARREAL**

**ANALISIS DEL TIEMPO DE VIDA UTIL RESIDUAL ESTIMADO  
POR EL METODO SEMIPROBABILISTICO DE 04  
EDIFICACIONES AFECTADAS POR CORROSION DEL CC.  
MALL PLAZA BELLAVISTA**

**TESIS PARA OPTAR EL TÍTULO PROFESIONAL DE**

**JORGE ANTONIO MUCCHING TOSCANO**

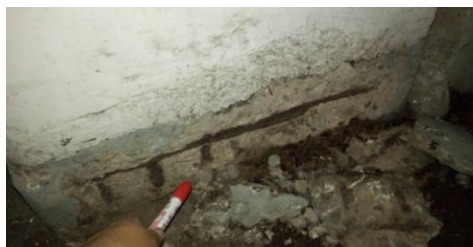
**Fotografía N°6.** Presencia de corrosión expuesta en parte inferior de columna Sótano – Casa Matriz.

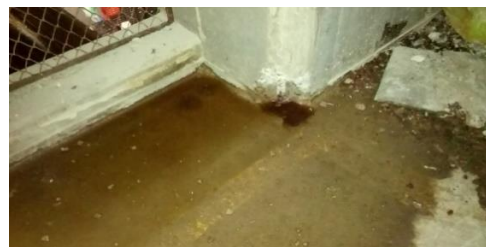
**Fotografía N°7.** Presencia de residuos orgánicos en contacto permanente con columnas 3° Nivel – Casa Matriz.

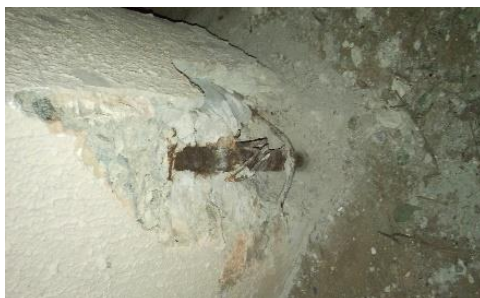
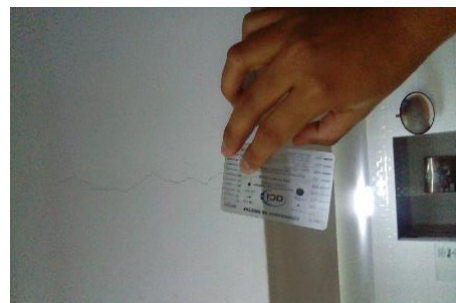
**Fotografía N°8.** Presencia de corrosión expuesta en parte inferior de columna Fachada – Gimnasio.

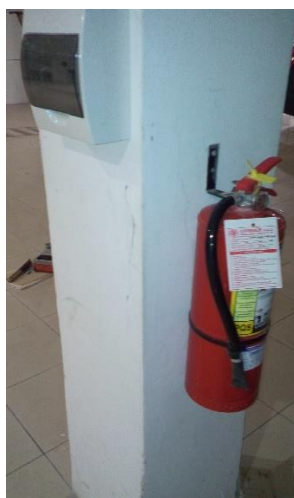
**Fotografía N°10.** Agrietamiento con espesor mayor a 1cm en columna del 1° Nivel - Euroidiomas.

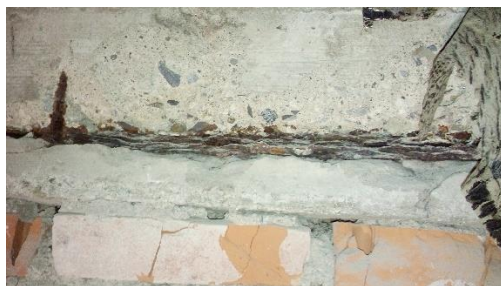
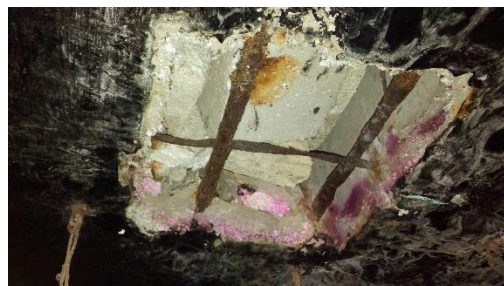
**Fotografía N°11.** Presencia de corrosión expuesta en losa maciza 4° nivel – Torre Medica.

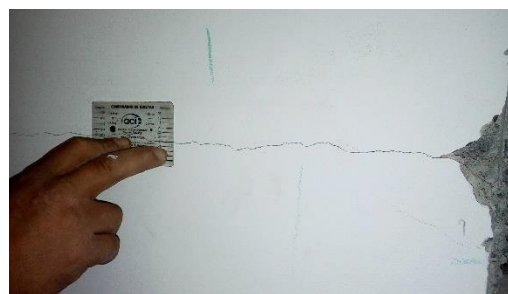
**Fotografía N°13.** Agrietamiento con  $e > 1\text{cm}$  en parte inferior de viga 4° nivel – Torre Medica.

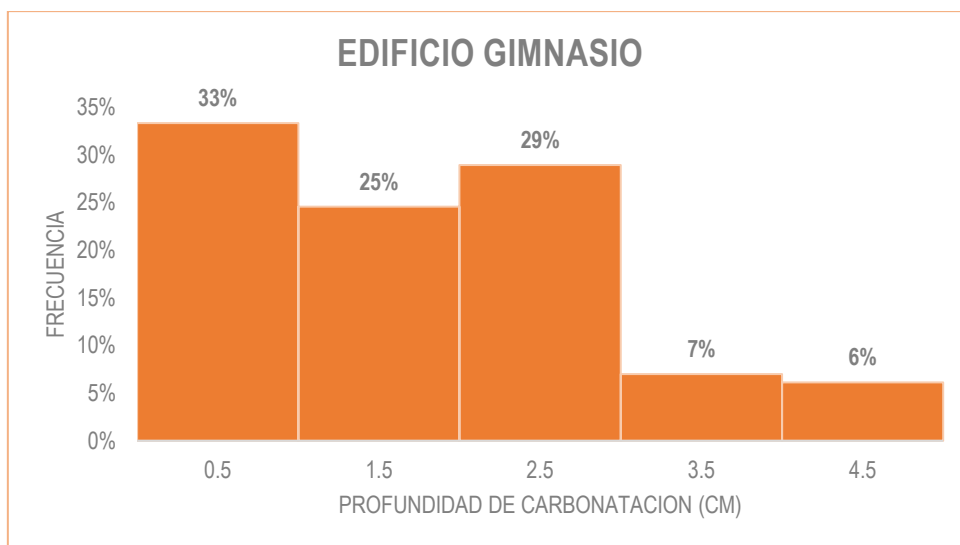
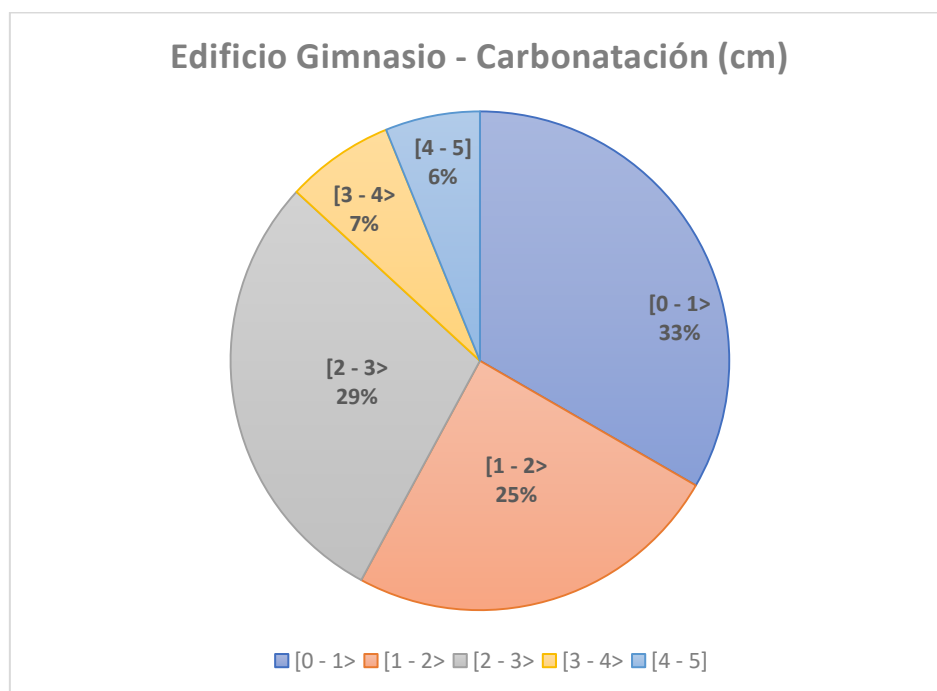
**Gráfico 7.** Gráfico de barras para profundidad de carbonatación – Gimnasio.

**Gráfico 8.** Gráfico circular para profundidad de carbonatación – Gimnasio.

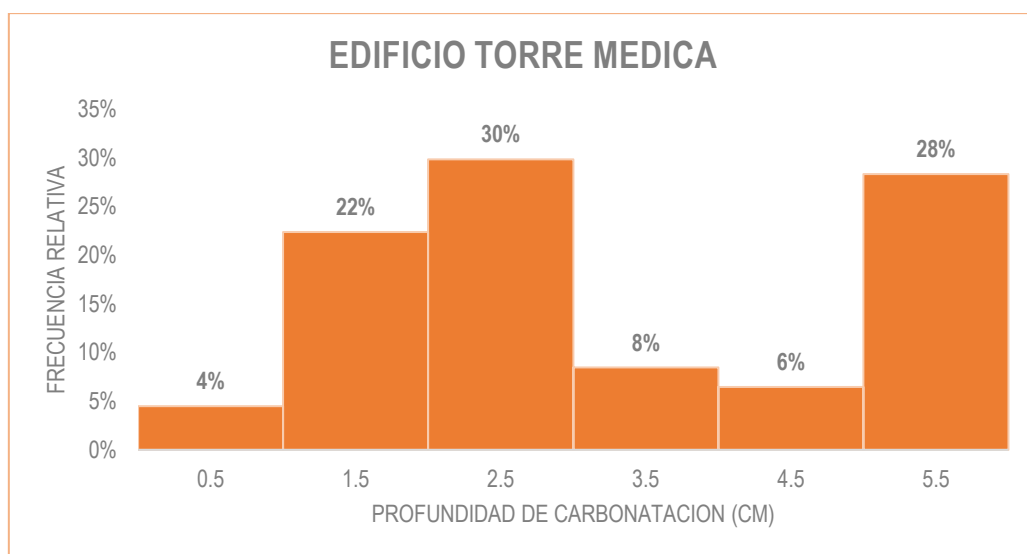
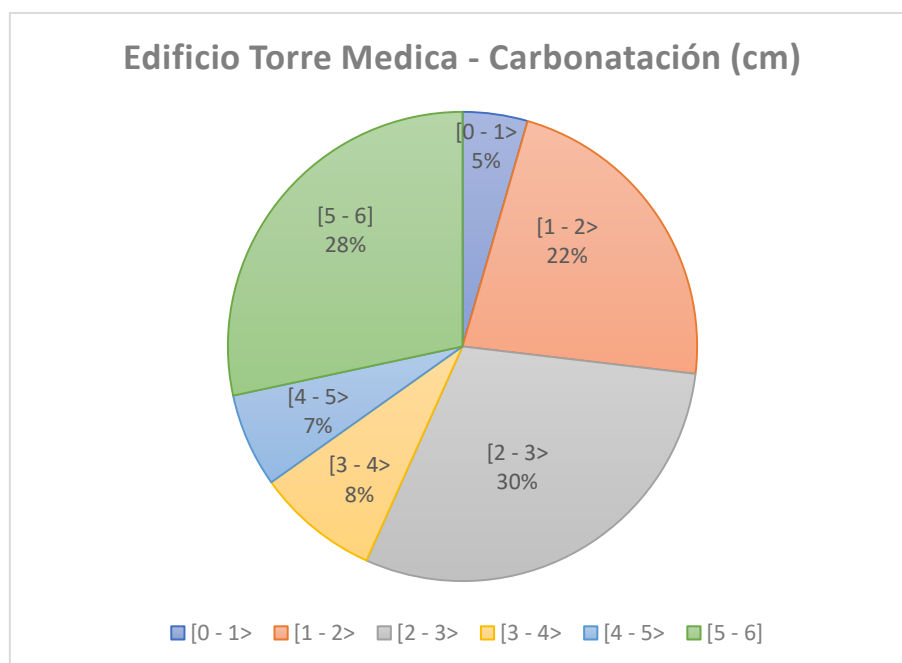
Se determinó que el edificio más afectado por el fenómeno de carbonatación es "Torre Medica" con una profundidad de 33 mm calificado con un grado de degradación "Alto". El edificio "Gimnasio", el cual obtuvo una profundidad de 18

**Gráfico 15.** Gráfico de barras para profundidad de carbonatación –Torre Medica.

**Gráfico 16.** Gráfico circular para profundidad de carbonatación – Torre Medica.
