**“EVALUACIÓN ESTRUCTURAL, PROPUESTA DE
REFORZAMIENTO Y VIVIENDAS AUTOCONSTRUIDAS DE
ALBAÑILERÍA CONFINADA, UBICADAS EN EL DISTRITO DE
ATE EN LA CIUDAD DE LIMA 2018”**

**TESIS PARA OPTAR EL GRADO ACADÉMICO DE:
DOCTOR EN INGENIERÍA CIVIL**

JOHN NELINHO TACZA ZEVALLOS

2019

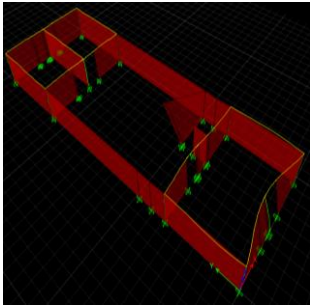
Sismo en YY

Observacion:	<p>-La vivienda N°02 se hizo el analisis estatico para determinar deficiencia estructural de la vivienda , se pudo observar en el analisis que las columnas estan muy separadas entre ellas , esta vivienda no cuenta con vigas de amarre y ni losa aligerada , lo cual hace que esta estructura tenga deficiencia ante un movimiento sismico de una baja magnitud , para que esta vivienda pueda ser resistente se debera construir columnas intermedias de las columnas existentes para que mayor soporte con los muros , como tambien se debera contruir vigas y una losa aligerada para estructuralizada la vivienda.</p>					
					REFUERZO	EXISTENTE

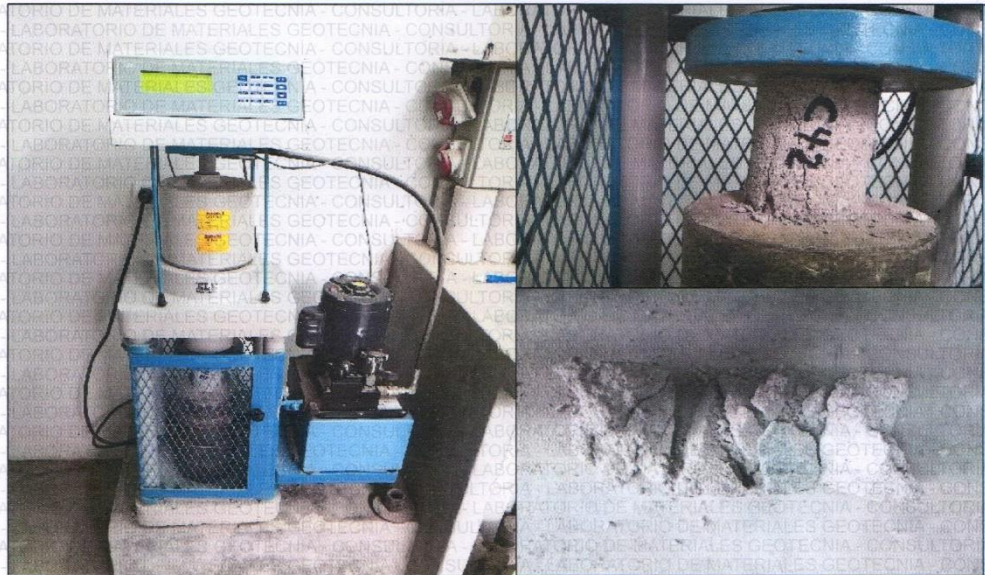
TESTIGO DIAMANTINO	
DESCRIPCIÓN VISUAL	IDENTIFICACIÓN
En el cuerpo del testigo se observa escasa piedra natural subangulosa de baja resistencia, junto a arena limpia de grano grueso a fino, presenta una matriz porosa de coloración gris claro, culminado el ensayo los fragmentos se desintegran fácilmente.	C4-2

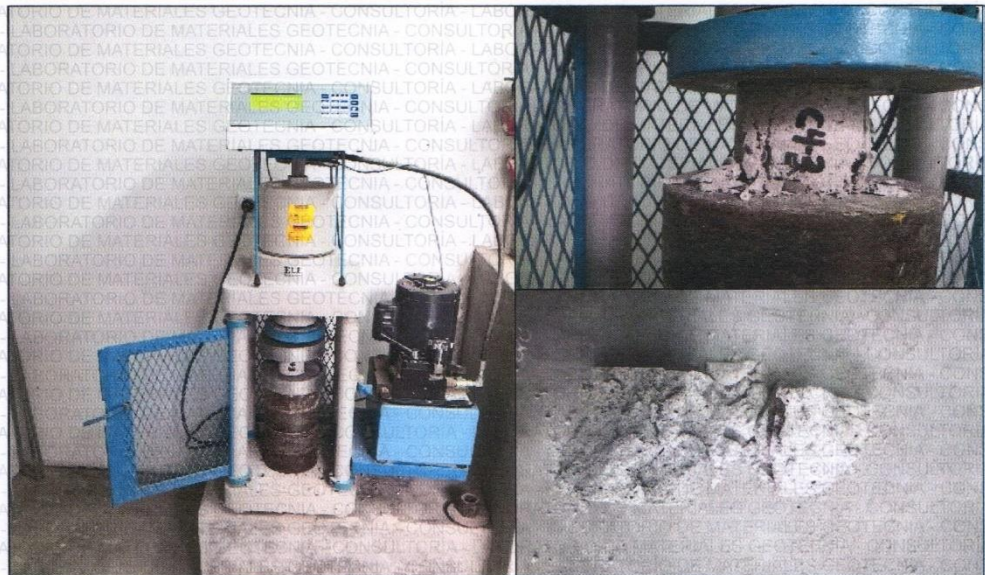
TESTIGO DIAMANTINO	
DESCRIPCIÓN VISUAL	IDENTIFICACIÓN
En el cuerpo del testigo se observa escasa piedra natural subangulosa de moderada resistencia, junto a arena limpia de grano grueso a fino, presenta una matriz porosa de coloración gris claro, culminado el ensayo los fragmentos se desintegran fácilmente.	C4-3

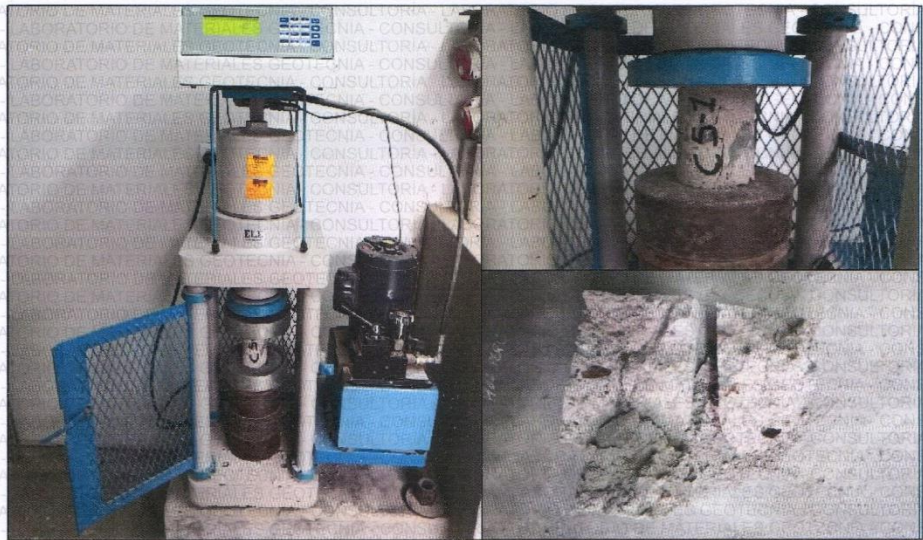
TESTIGO DIAMANTINO	
DESCRIPCIÓN VISUAL	IDENTIFICACIÓN
En el cuerpo del testigo se observa escasa piedra natural subangulosa de baja resistencia, junto a arena limpia de grano grueso a fino, presenta una matriz porosa de coloración beige clara, culminado el ensayo los fragmentos se desintegran fácilmente.	C5-1

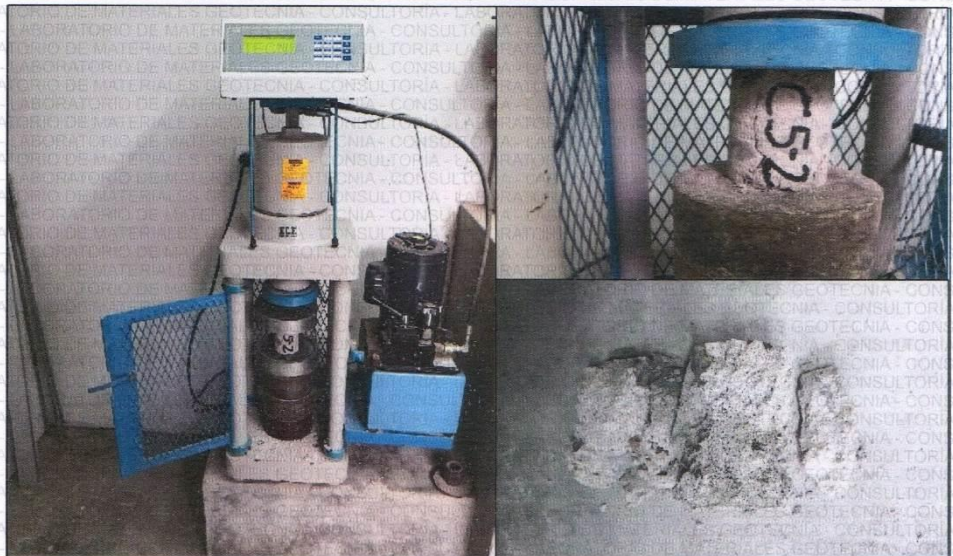
TESTIGO DIAMANTINO	
DESCRIPCIÓN VISUAL	IDENTIFICACIÓN
En el cuerpo del testigo se escasa observa piedra natural subangulosa de moderada resistencia ; junto a arena limpia de grano grueso a fino, presenta una matriz porosa de coloración gris claro, culminado el ensayo los fragmentos se desintegran facilmente.	C5-2

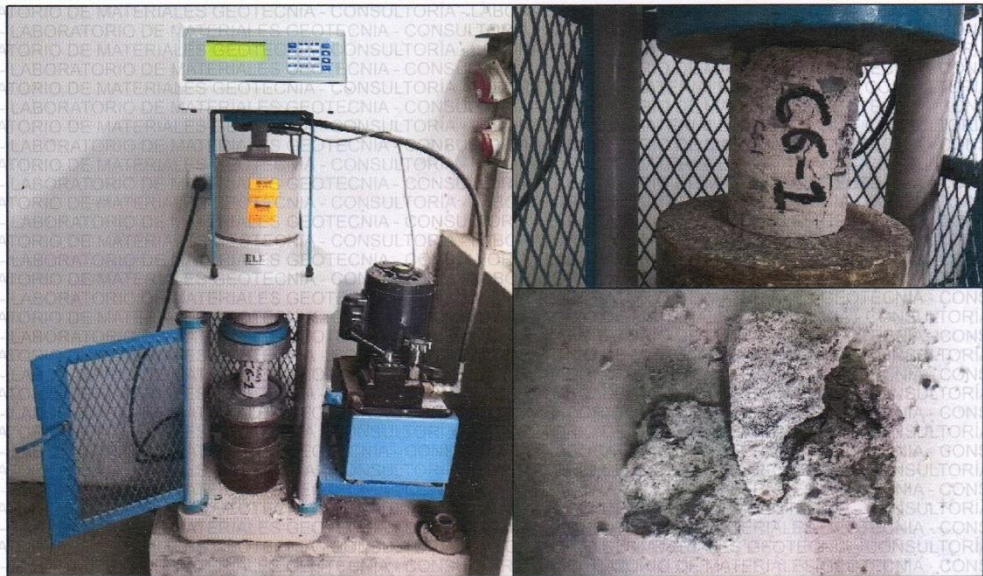
TESTIGO DIAMANTINO	
DESCRIPCIÓN VISUAL	IDENTIFICACIÓN
En el cuerpo del testigo se observa escasa piedra natural subangulosa de baja resistencia , junto a arena limpia de grano grueso a fino, presenta una matriz porosa de coloración gris , culminado el ensayo los fragmentos se desintegran facilmente.	C6-1

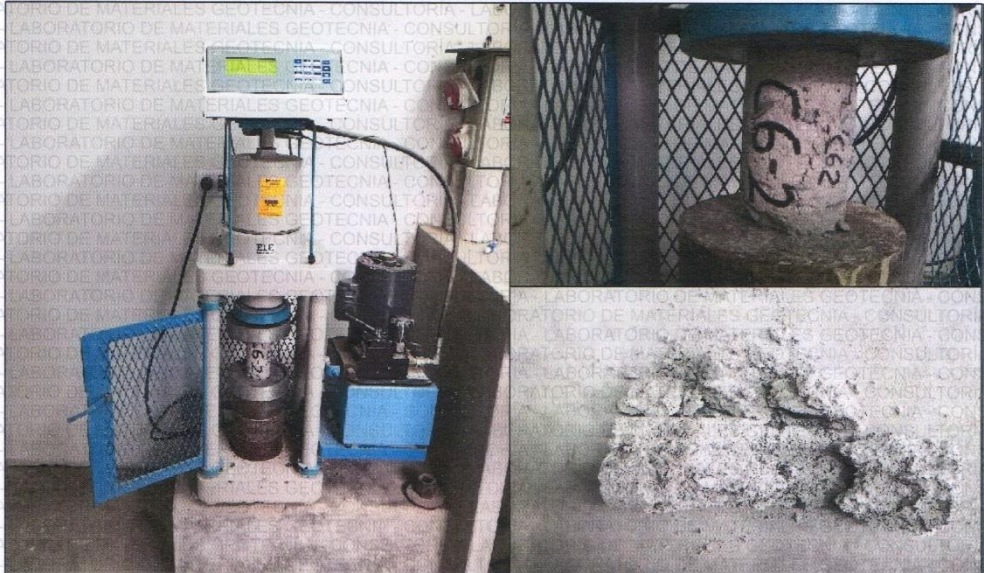
TESTIGO DIAMANTINO	
DESCRIPCIÓN VISUAL	IDENTIFICACIÓN
En el cuerpo del testigo se observa escasa piedra natural subangulosa de baja resistencia, junto a arena limpia de grano grueso a fino, presenta una matriz porosa de coloración gris claro, culminado el ensayo los fragmentos se desintegran fácilmente.	C6-2

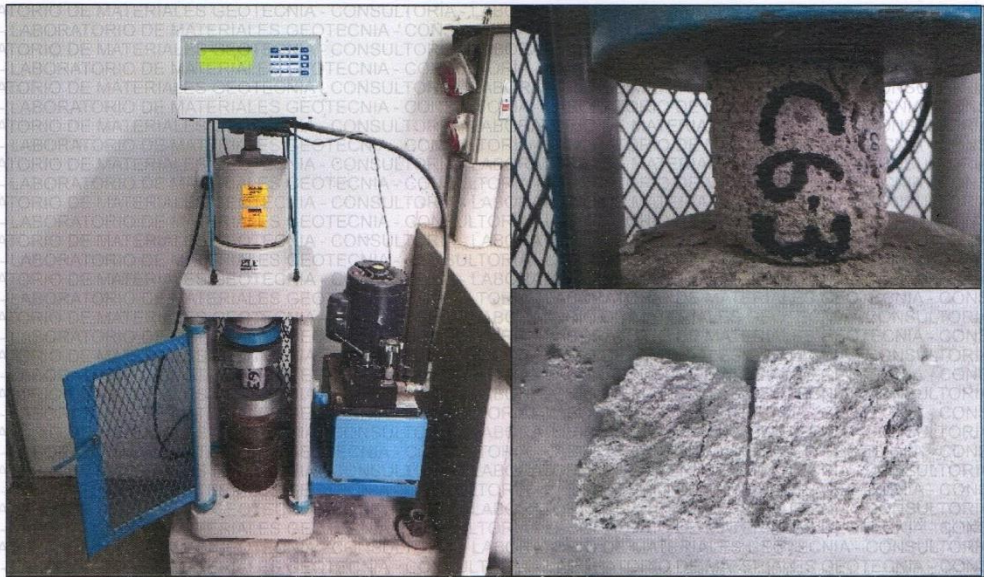
DESCRIPCIÓN VISUAL	IDENTIFICACIÓN
En el cuerpo del testigo se observa escasa piedra natural subangular de baja resistencia, junto a arena limpia de grano grueso a fino, presenta una matriz porosa de coloración gris claro, culminado el ensayo los fragmentos se desintegran fácilmente.	C6-3
