MEJORAMIENTO DE VÍAS DE ACCESO PEATONAL EN BENEFICIO DE LOS
POBLADORES MEDIANTE LA CONSTRUCCIÓN DE ESCALERAS EN UN AA.HH.
DE VILLA MARÍA DEL TRIUNFO – LIMA

Modalidad de suficiencia profesional para optar el título profesional de
Ingeniero Civil

Jara Choquepuma, Mario Beremiz

2021

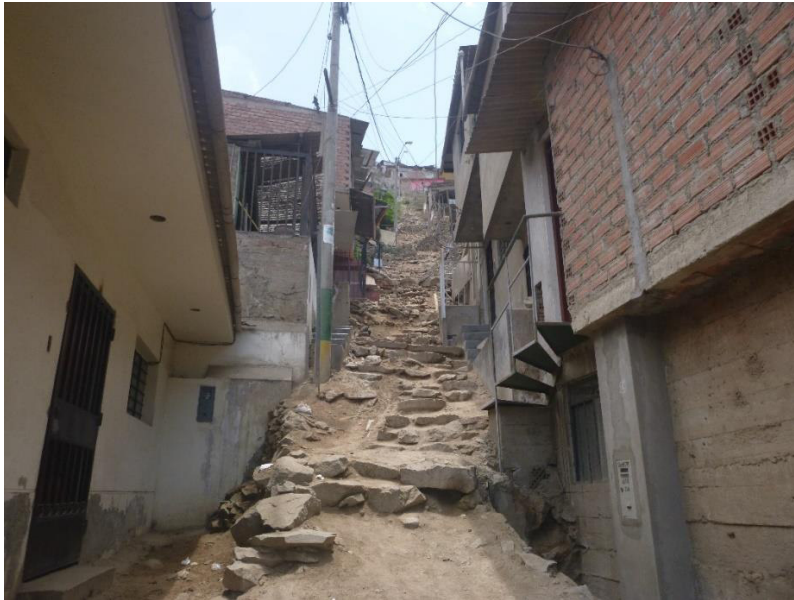
Figura 1

Pasaje Tarapacá antes de la construcción de las escaleras de concreto.

En el pasaje Tarapacá se presentan construcciones de material convencional en su gran mayoría. Los lotes cuentan con servicios básicos de luz, agua y desagüe. La vía está conformada por escaleras hecha de pircas y de concreto. El ancho del pasaje propuesto es de 1.50 metros (Figura 1).

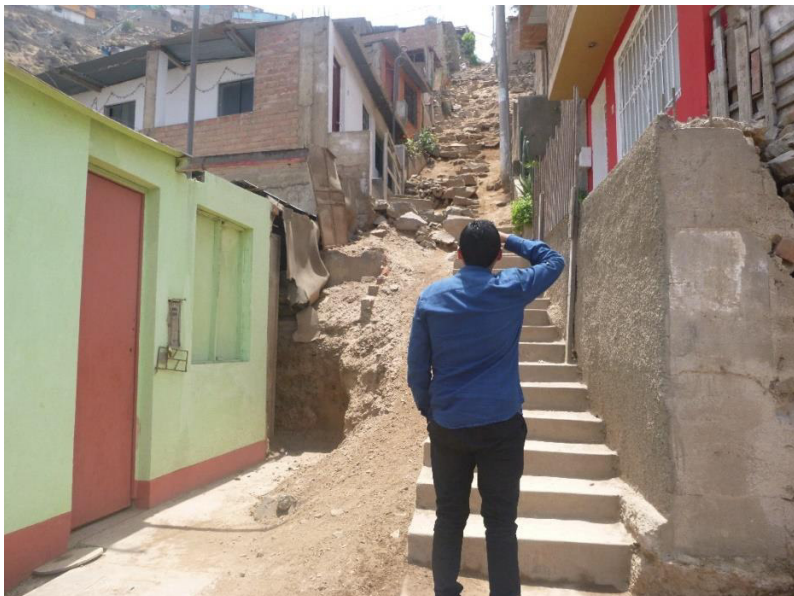
Figura 2

Pasaje Talara antes de la construcción de las escaleras de concreto.

En el pasaje Talara se presentan construcciones de material prefabricado en su gran mayoría, se aprecia. Parte de la escalera es de concreto ejecutado por los pobladores. Los lotes no cuentan con servicios básicos de luz, agua y desagüe. La vía está conformada por terreno natural. El ancho del pasaje proyectado es de 1.50 metros (Figura 2).

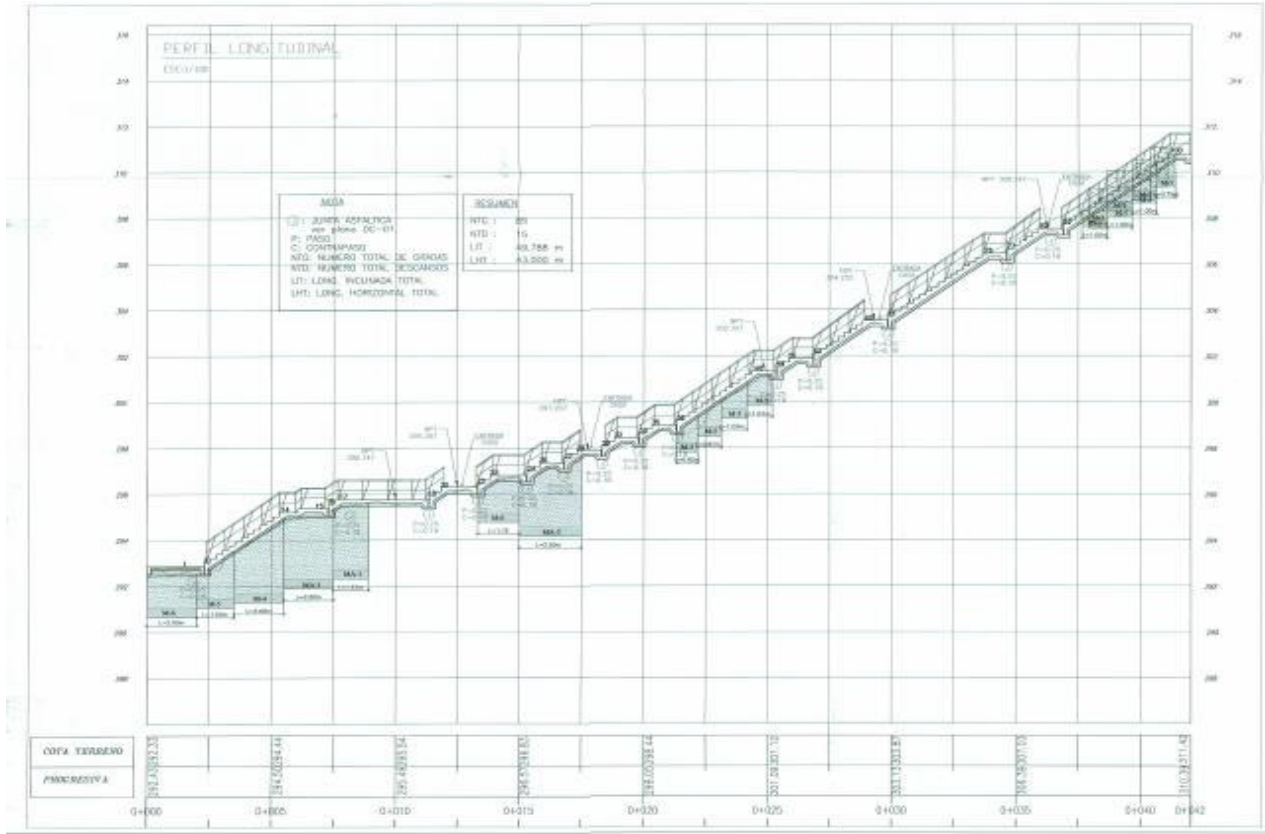
Figura 5

Perfil Longitudinal Tarapacá-Tramo 2

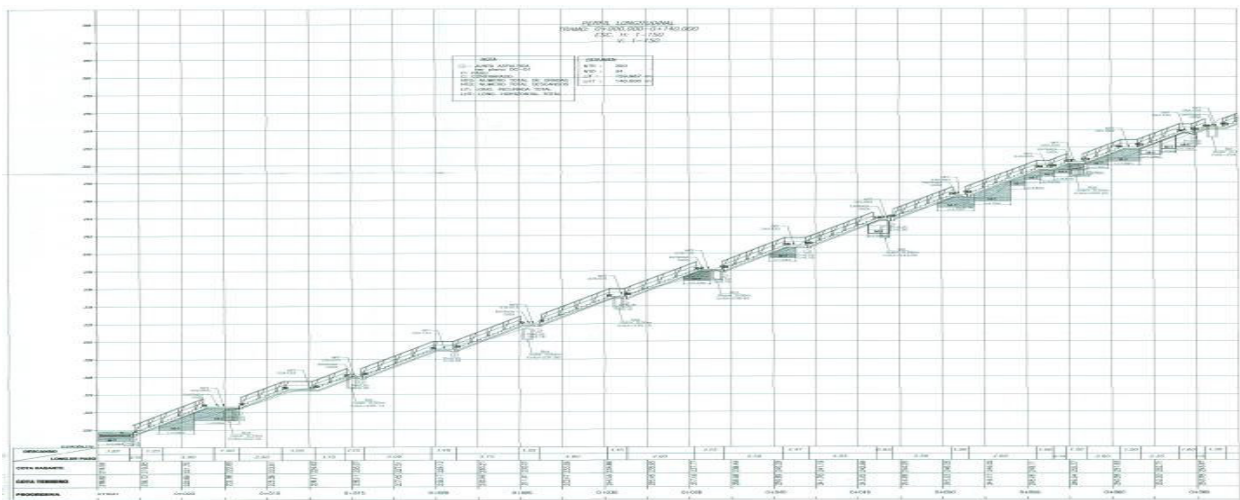
Figura 6

Perfil Longitudinal Talara

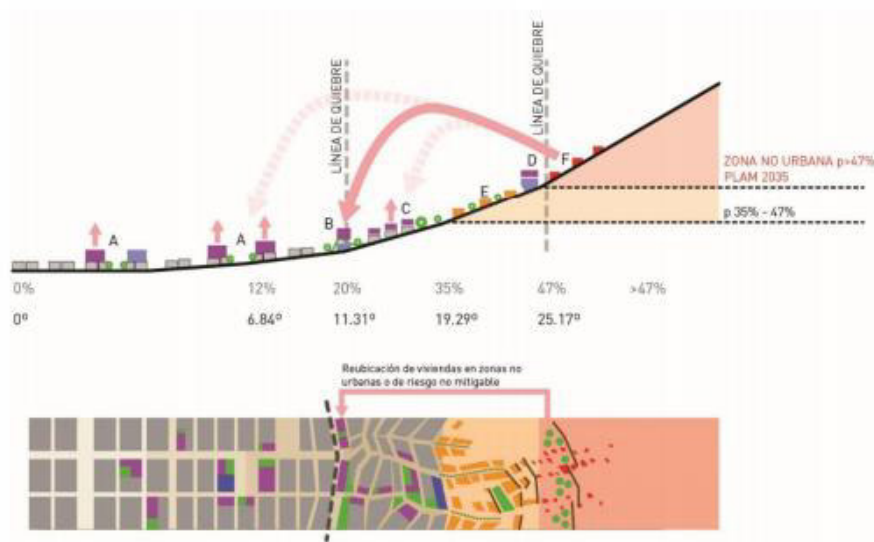
Figura 8

Clasificación de la ladera según su pendiente

Rodríguez y Muñoz (2015) plantea clasificar a las laderas en dos líneas de quiebre según su pendiente:

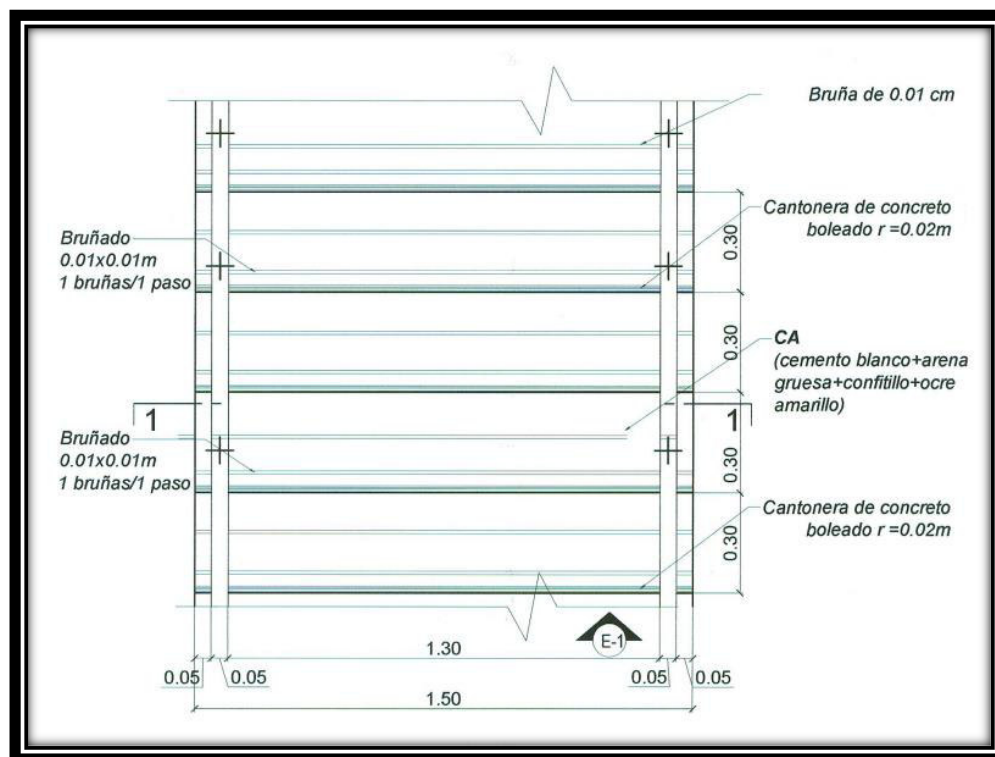
Figura 16

Gradas de la escalera en planta

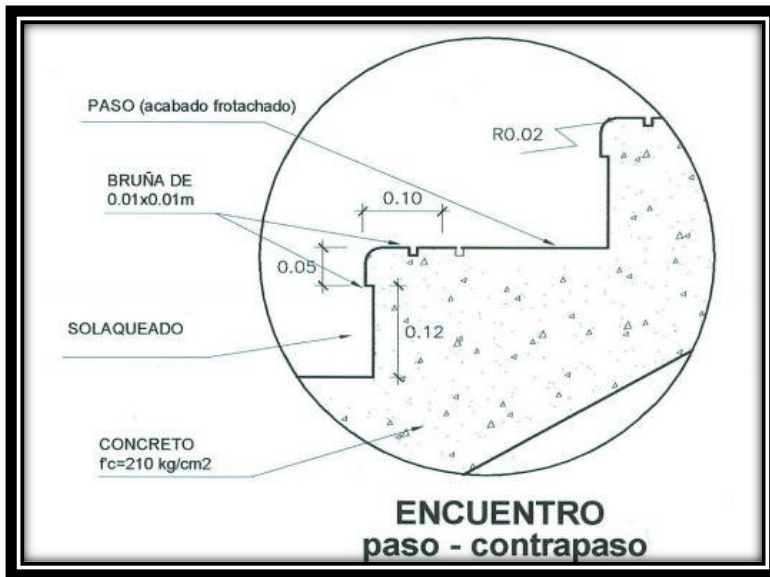
Figura 18

Detalle de la grada de la escalera

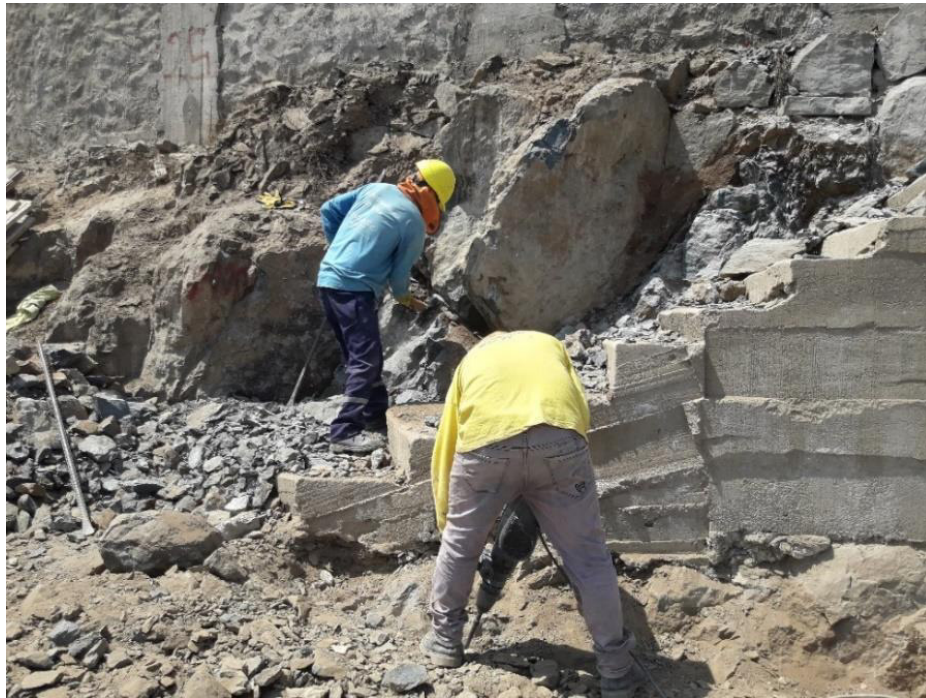
Figura 19

Corte de material rocoso

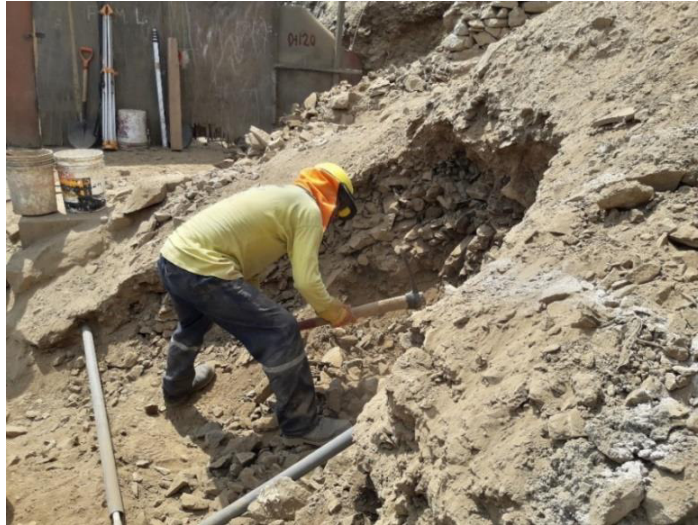
Figura 20

Existencia de instalaciones subterráneas al momento de realizar los trabajos de corte

verificar la existencia de instalaciones subterráneas y en caso de producirse daño a instalaciones de terceros, se reparará y/o resarcirá dichos daños a su costo.

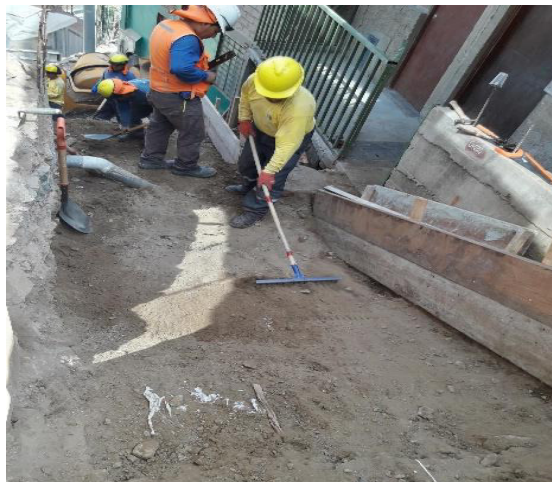
Figura 21

Superficie libre de bloques y fragmentos sueltos

Luego de realizada las excavaciones, se ejecuta los trabajos relacionados con el suministro, colocación y compactación de los materiales adecuados para el relleno. La superficie debe estar libre de bloques, cavidades, fragmentos sueltos (Figura 21); lo ideal es que estén humedecidas, escarificadas y compactadas. Cada capa del relleno o terraplén debe estar humedecida o secada a un contenido de humedad necesario para asegurar la compactación máxima. (Figura 22)

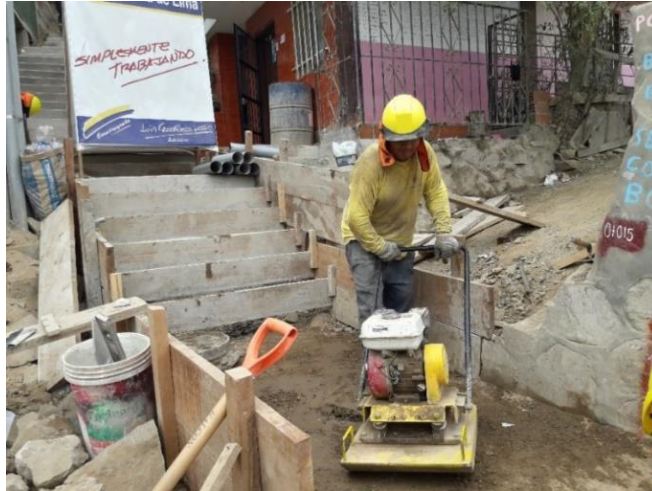
Figura 22

Superficie humedecida para luego realizar la compactación

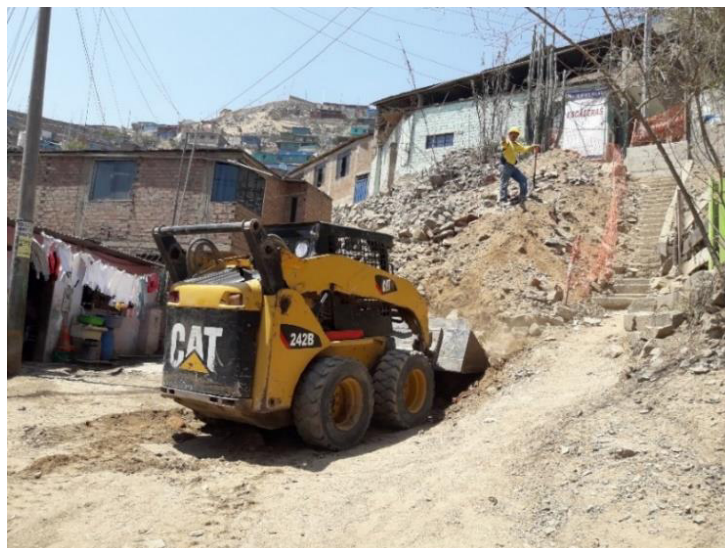
Figura 23

Eliminación del material excedente producido en la obra

Todo material procedente de los cortes que sea inapropiado o que resulte en exceso, o sea, todo material excedente, es eliminado fuera de los límites de la obra. Esto es después de haber efectuado las partidas de excavación, nivelación, rellenos de obra, así como la eliminación de desperdicios de obra producido en la ejecución de la construcción (Figura 23). El carguío del material excedente a los vehículos de transporte se incorporó con las tolvas apropiadas para que el material eliminado quede contenido en su totalidad. (Figura 24)

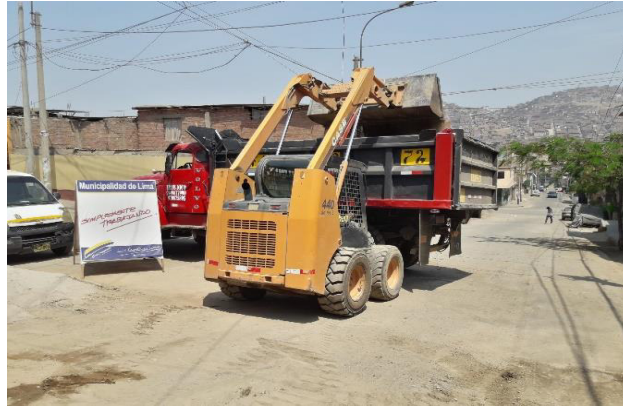
Figura 24

Eliminación de desechos de materiales a punto de ser transportado

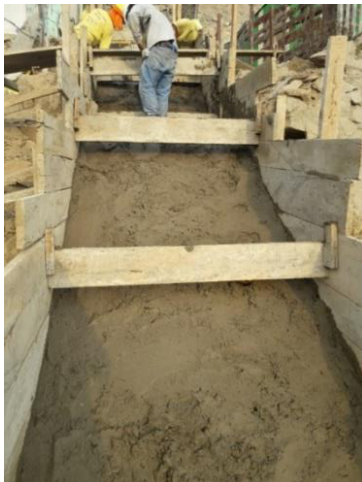
Figura 25

Por ser una superficie inclinada con una pendiente fuerte, la compactación se hace muy difícil, por eso, para garantizar que la losa de la escalera se encuentre sobre una base compacta se coloca una capa base llamado solado, conformado por concreto simple cemento-hormigón $f'c=100$ kg/cm², siendo aplicada sobre la subrasante debidamente nivelada. (Figura 25)

Vaciado del solado

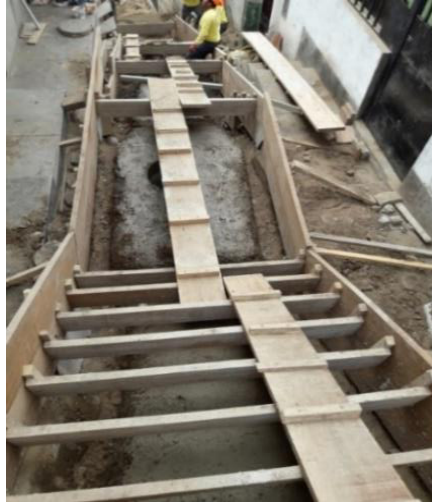
Figura 26

Para la colocación del vaciado se tuvo los equipos necesarios antes de iniciar con esa partida. Se proveyó de un equipo de dosificación y mezclado necesario para la ejecución del trabajo, los materiales necesarios para la dosificación (agregados, cementos, aditivo y agua) del concreto. (Figura 26)

Relleno compactado a través de una base de solado

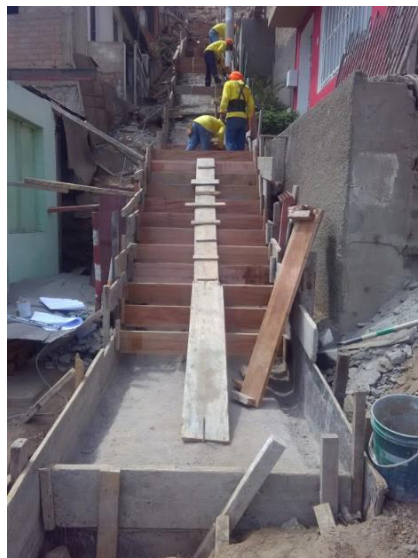
Figura 27

Obras de concreto. El concreto $f'c=210$ kg/cm² en escaleras consiste en el encofrado, en la elaboración del concreto, colocación, consolidación, acabado frotachado y curado de la escalera (pasos, contrapaso y garganta). Colocado la capa de base (solado), se efectúa la nivelación de los buzones en los dos pasajes, luego se procede al trazado y colocación del encofrado, sea lateral o el encofrado de las gradas, para realizar el vaciado de la escalera.

Encofrado de gradas de la escalera

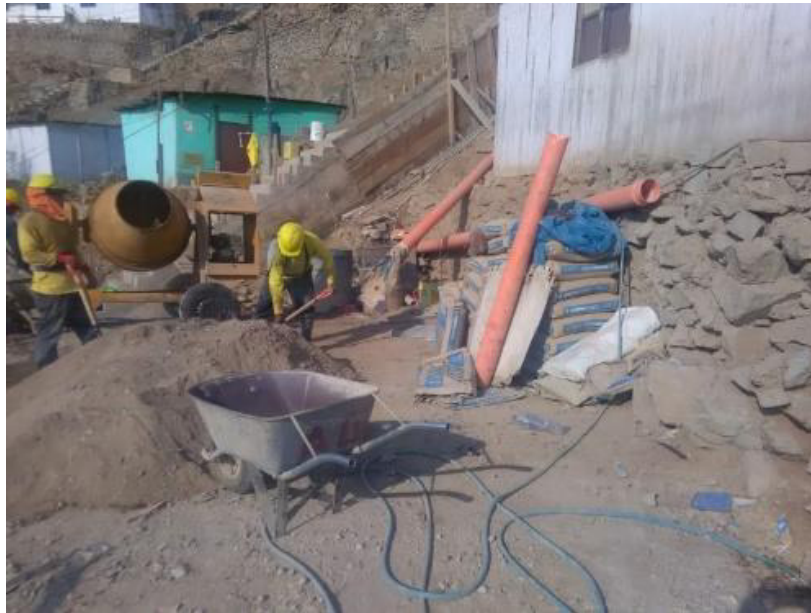
Figura 28

El concreto debe tener la dosificación deseada para este tipo de obra, teniendo los materiales en buenas condiciones antes de que sean echados a la mezcladora. Los criterios mínimos que se debe tener en cuenta para la dosificación de los materiales del concreto son: una consistencia requerida y la resistencia a la compresión especificada en el plano ($f^c=210 \text{ kg/cm}^2$).

Materiales del concreto a punto de ser colocados a la mezcladora

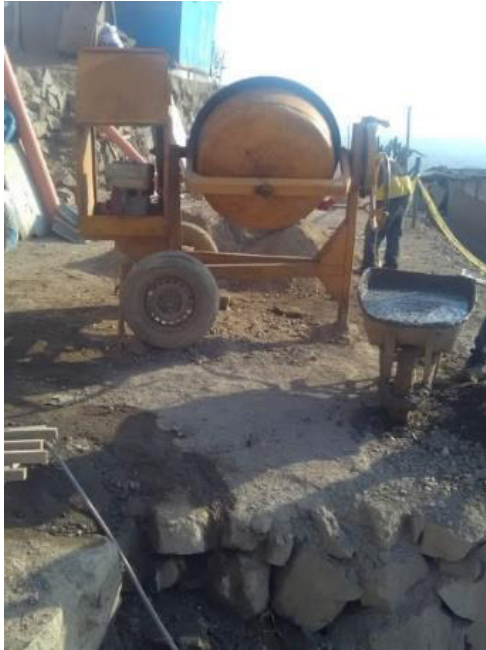
Figura 29

La mezcla del concreto se realizó a través de un equipo mecánico (mezcladora), el cual tuvo un buen funcionamiento, estuvo abastecida de aceite y combustible y tuvo la capacidad y velocidad recomendada. La mezcla se realizó con una mezcladora de eje vertical, primero se adicionó el 50% del agua, luego la totalidad del agregado grueso, seguido de la totalidad del agregado fino, luego la totalidad del cemento y finalmente la adición del 50% del agua restante ajustando la fluidez deseada.

Mezcladora de concreto y carretilla llena de concreto

La mezcla se realizó con una mezcladora de eje vertical, primero se adicionó el 50% del agua, luego la totalidad del agregado grueso, seguido de la totalidad del agregado fino, luego la totalidad del cemento y finalmente la adición del 50% del agua restante ajustando la fluidez deseada.

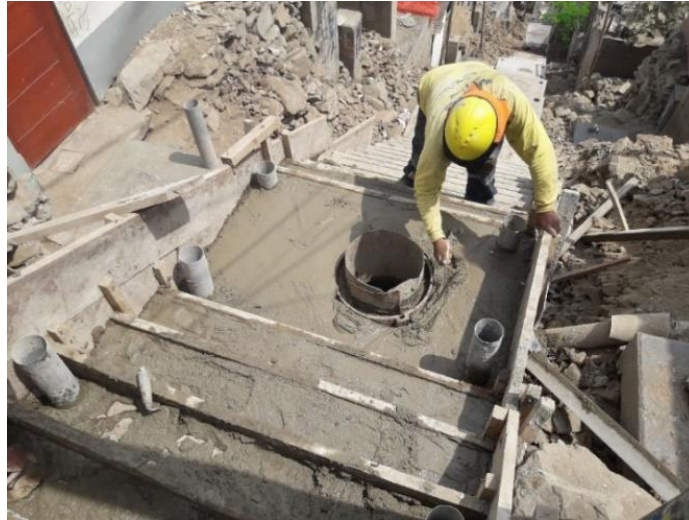
Figura 30

El vaciado de concreto en los encofrados se realizó cuidadosamente para tener un concreto resistente y durable. Se tomó las siguientes recomendaciones como no agregar agua durante el vaciado a la mezcla, el tiempo transcurrido entre el mezclado y el vaciado debe ser el menor posible, humedecer ligeramente los encofrados antes del vaciado.

Vaciado de concreto

El concreto se depositó lo más cerca posible de su ubicación final para evitar segregaciones debido a su manipulación o desplazamiento. El concreto conservó su estado plástico en todo momento, el proceso de vaciado se efectuó en una operación continua o en capas de espesor tal que el concreto no sea depositado sobre otro que haya endurecido lo suficiente para originar la formación de juntas frías.

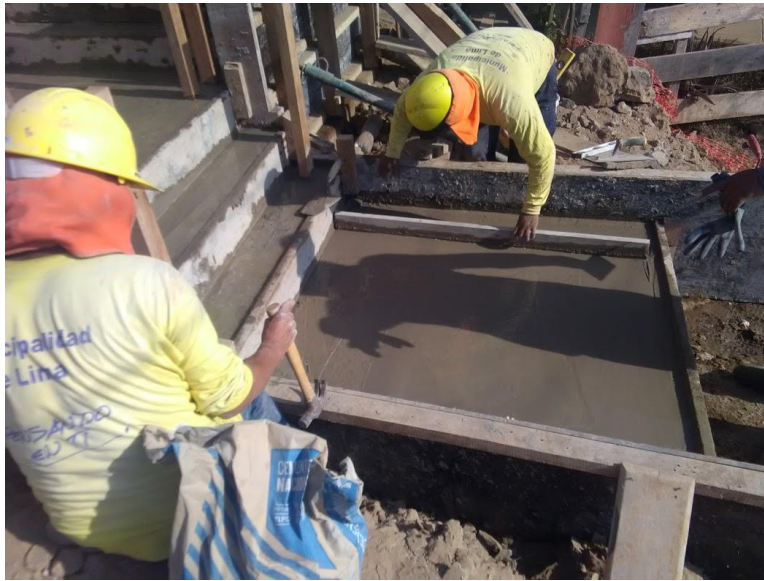
Figura 31

Acabado de la escalera (frotachado)

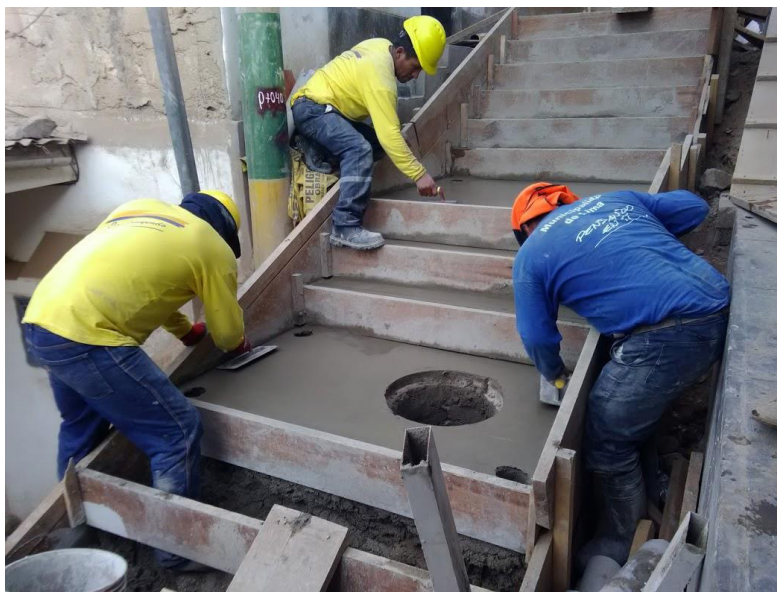
Figura 32

Frotachado del descanso al nivel del buzón

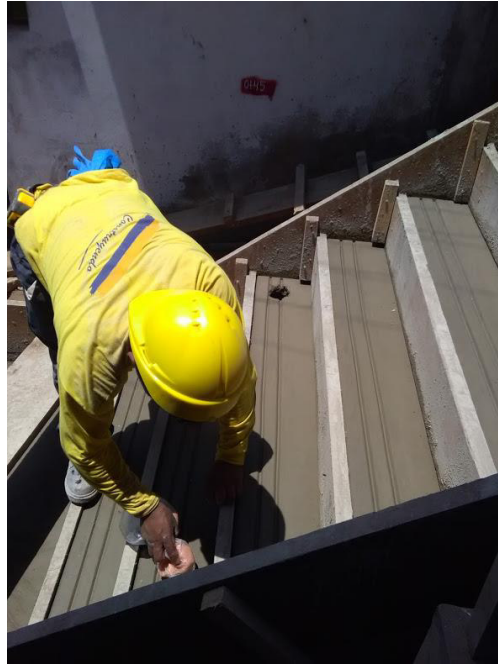
Figura 33

Bruñado de la escalera

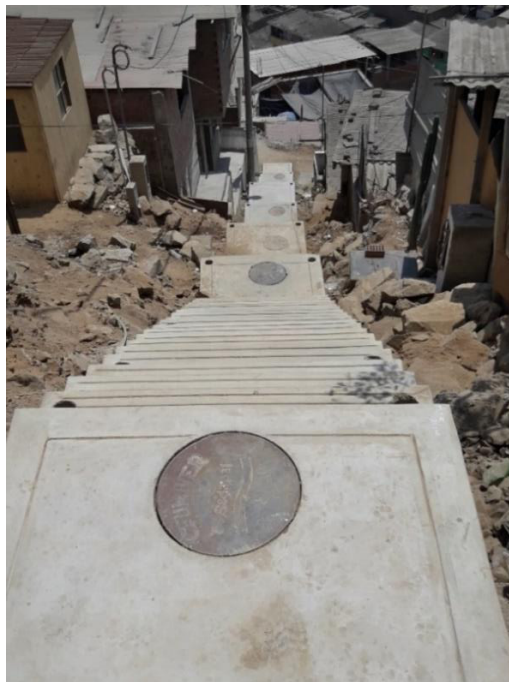
Figura 34

Escalera curada y buzones nivelados a los pasos de los descansos
