PUESTA EN VALOR, RECUPERACIÓN, REMODELACIÓN Y CAMBIO DE USO DEL
EDIFICIO BELÉN, LIMA, PERÚ

Trabajo de Suficiencia Profesional para optar el Título Profesional de Arquitecto

3.1. Puesta en Valor, Recuperación, Remodelación y Cambio de Uso del Edificio Belén

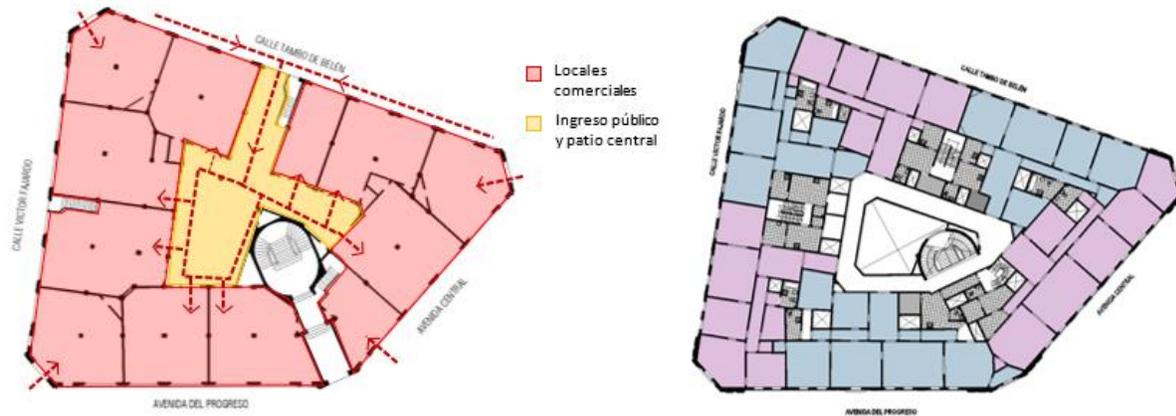
Figura 2.

Planos del edificio. Izquierda: 1er nivel. Derecha: 2do y 3er nivel.

El edificio en la actualidad está casi deshabitado. En el primer piso se encuentra dos locales comerciales en uso, un banco y una tienda de copiadoras (en trámites de mudanza), mientras que los demás espacios están ya sin inquilinos. El segundo y tercer piso se conservan sin uso desde hace ya varios años, sin daños mayores, pero tampoco sin intervenciones para detener los deterioros.

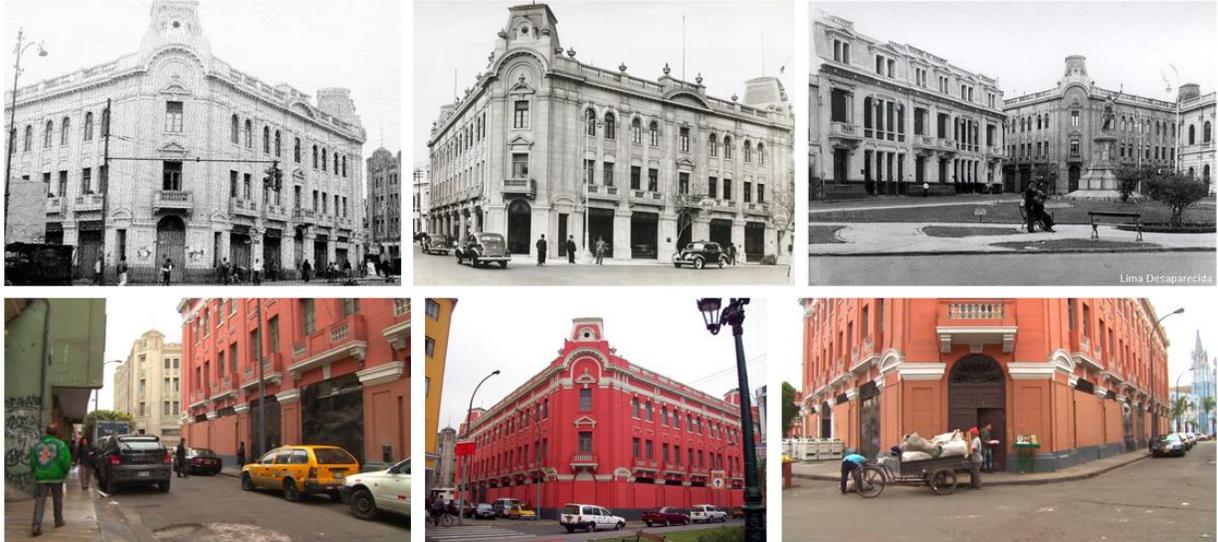
Figura 3.

Panel fotográfico de fachadas y exteriores antes y actualidad

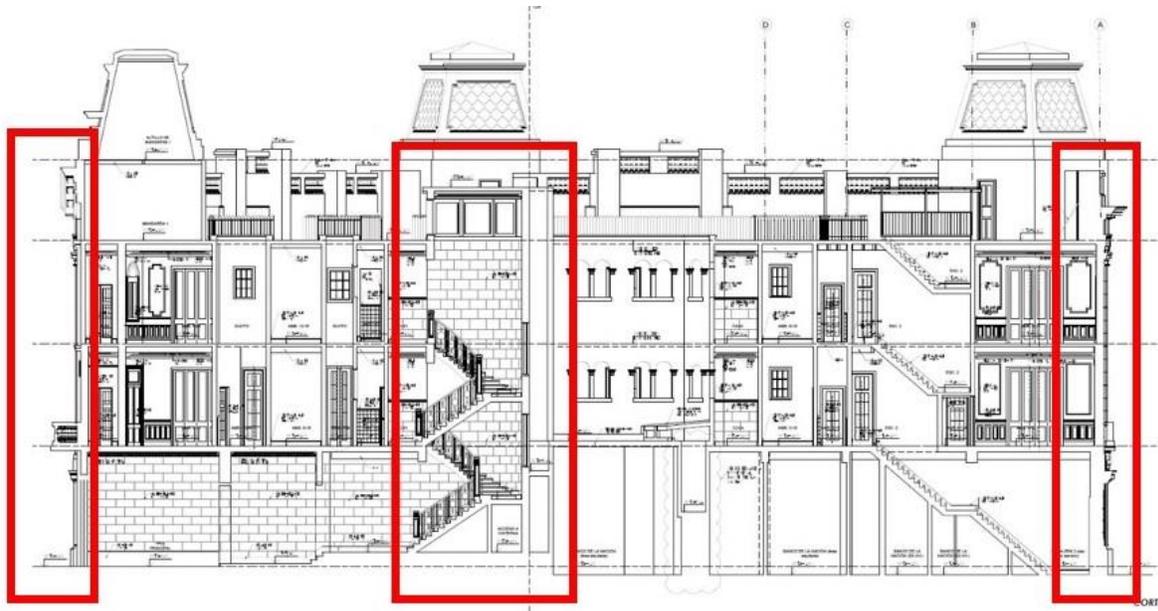
Figura 4.

Muros de albañilería en fachadas y cajas de escaleras

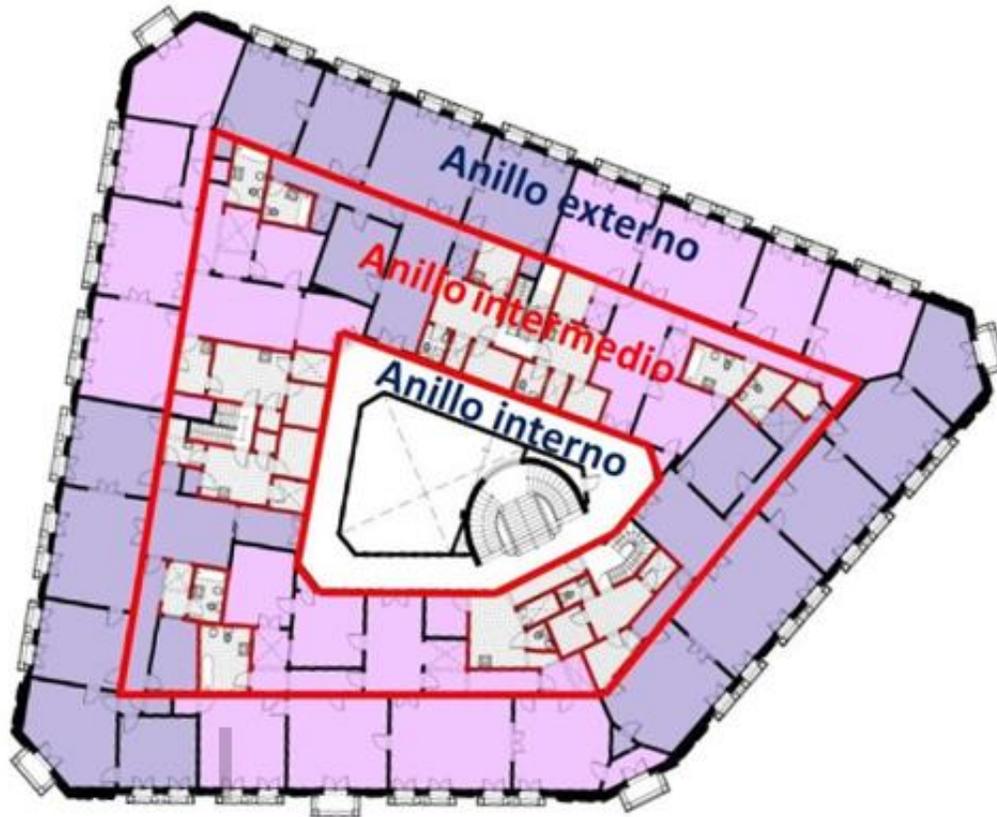
Figura 5.

Sectorización del Edificio Belén

El primer anillo carga daños propios de una edificación de la época de un inmueble de este tipo, tales como ataque xilófago, fisuras en sus paredes, las cuales se dan a partir del encuentro de los dinteles y los pies derechos.

El factor de deterioro con mayor incidencia es la pudrición de la madera estructural, por la humedad que se ha filtrado desde el entrepiso del núcleo contiguo.

La zona que presenta más deterioro a nivel estructural es el anillo central por lo antes expuesto, debido al daño de sus elementos estructurales por humedad, generada por un mantenimiento deficiente y carente de calificación, el mal dimensionamientos de las redes de desagüe y la poca pendiente en las mismas. Esto lo podemos percibir en todas las evaluaciones hechas a los núcleos húmedos, en donde se atestigua la afección de las losas de estos ambientes, de los muros, cabezas de viguetas y soleras altas y bajas contiguas a los puntos dañados en estos sectores.

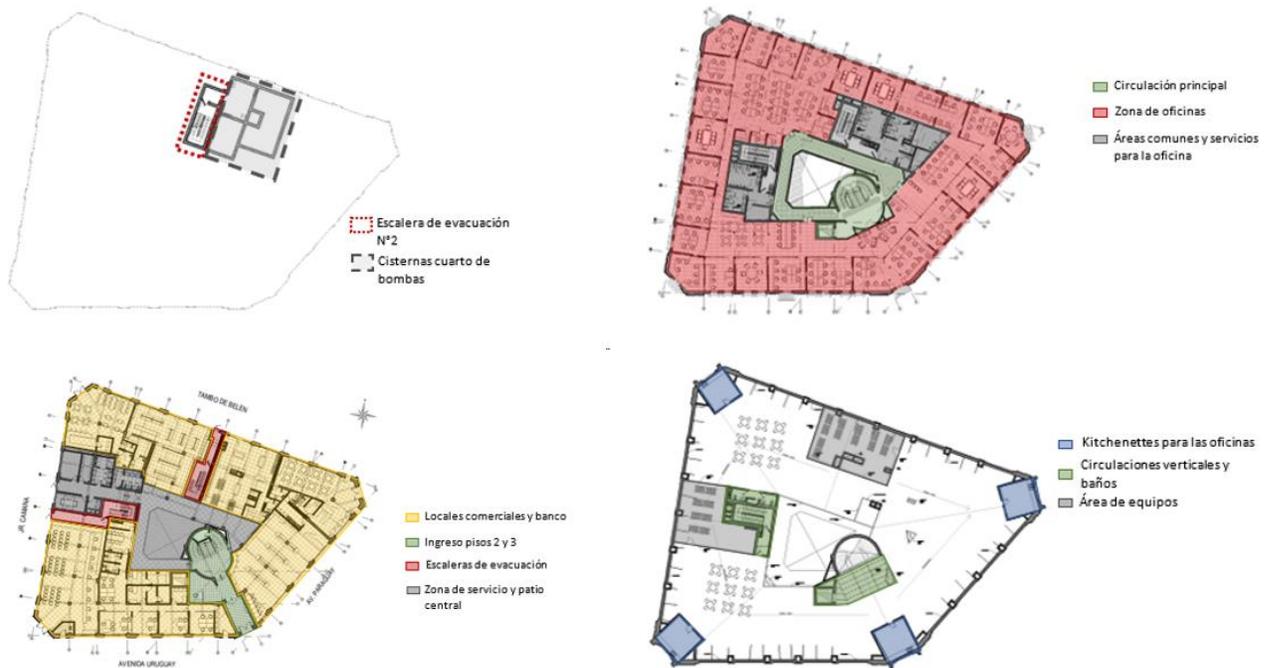
Figura 6.

Propuesta arquitectónica. Izquierda arriba: Sótano. Izquierda abajo: 1er nivel. Derecha arriba: 2do y 3er nivel. Derecha abajo: Terraza.

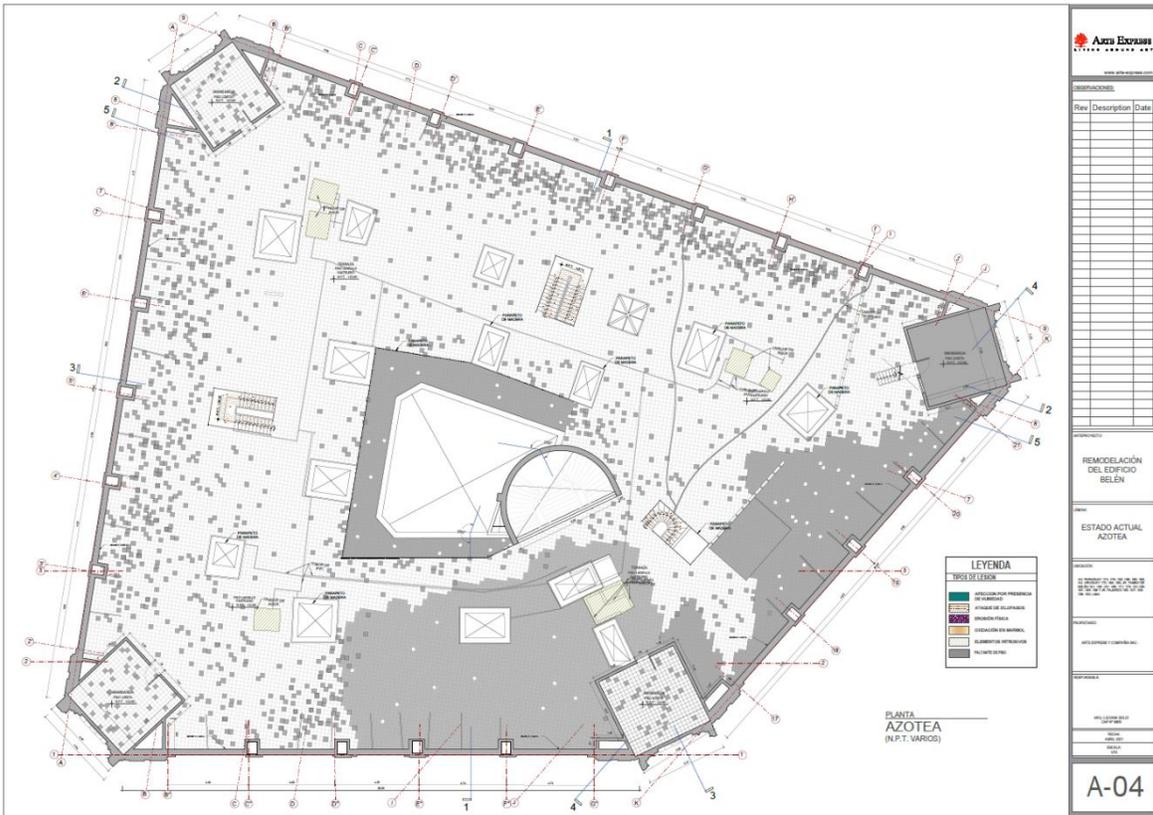
A-04

PLANTA AZOTEA (N.P.T. VARIOS)

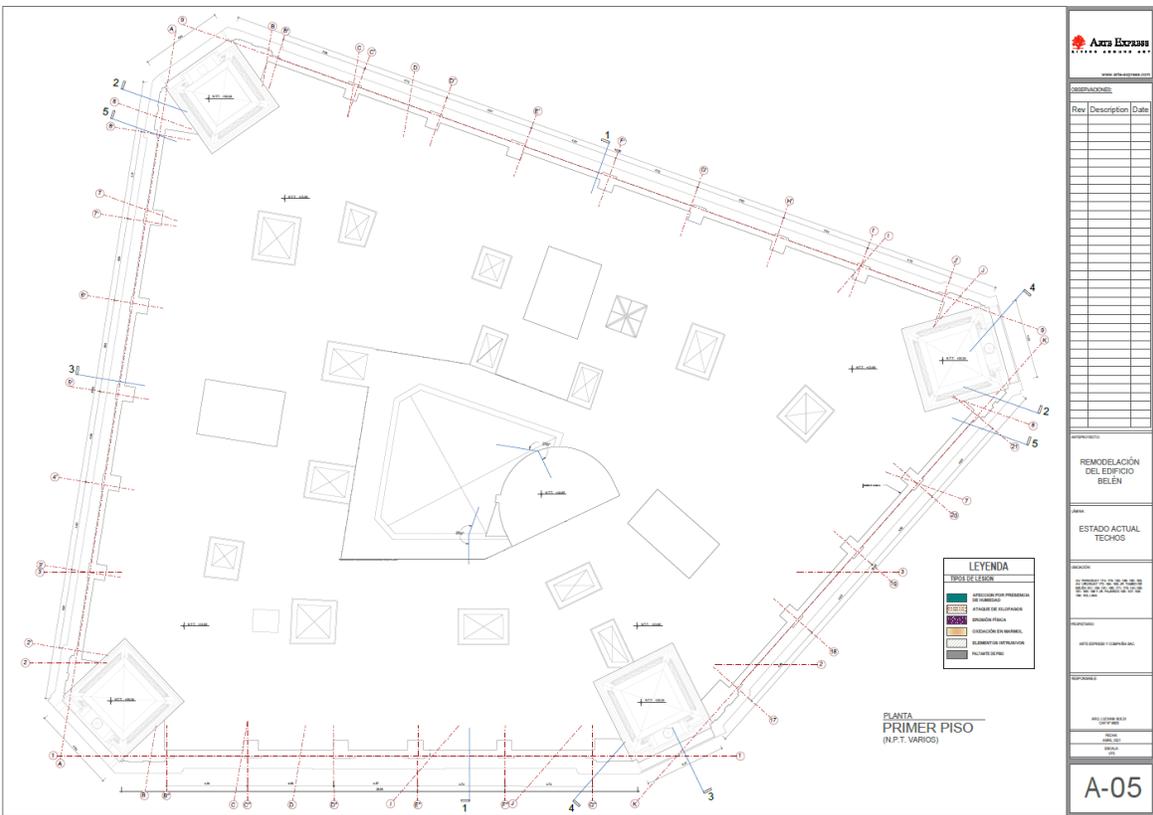
A-05

PLANTA PRIMER PISO (N.P.T. VARIOS)
