**FACULTAD DE INGENIERÍA GEOGRÁFICA, AMBIENTAL Y ECOTURISMO**  
**EVALUACIÓN DE LA CONTAMINACIÓN DEL AGUA SUPERFICIAL**  
**PROVENIENTE DE LA EXPLORACIÓN DE HIDROCARBUROS DE LA EMPRESA**  
**SAEXPLORATION SRL - REGIÓN UCAYALI, 2024**

Trabajo de suficiencia profesional para optar el título profesional de  
Ingeniero Ambiental

EVALUACIÓN DE LA CONTAMINACIÓN DEL AGUA SUPERFICIAL  
PROVENIENTE DE LA EXPLORACIÓN DE HIDROCARBUROS DE LA  
EMPRESA SAEXPLORATION SRL - REGIÓN UCAYALI, 2024

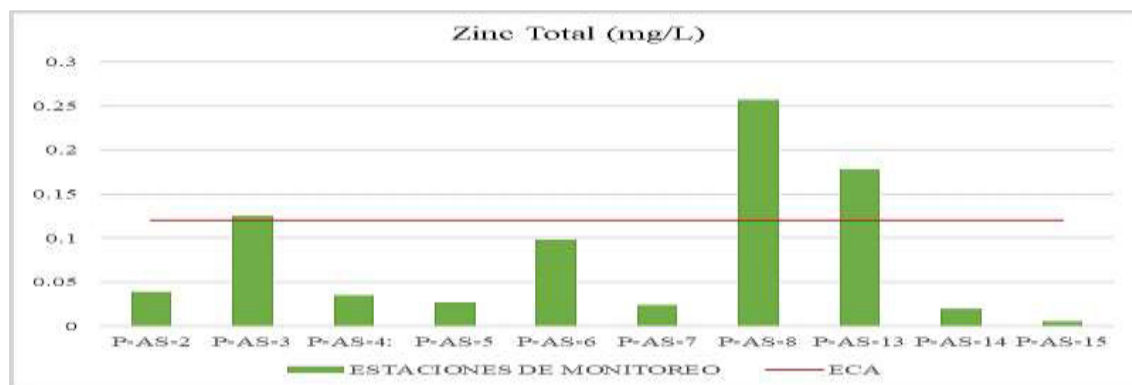
**Figura 9**

La figura 9 permite observar los resultados de los parámetros de conductividad de las diez estaciones de monitoreo realizadas. Estos resultados indican que las estaciones P-AS-3, P-AS-8 y P-AS-13 superaron el valor establecido por el ECA, que es de 0.12 mg/L.

*Zinc total - Etapa de Construcción*

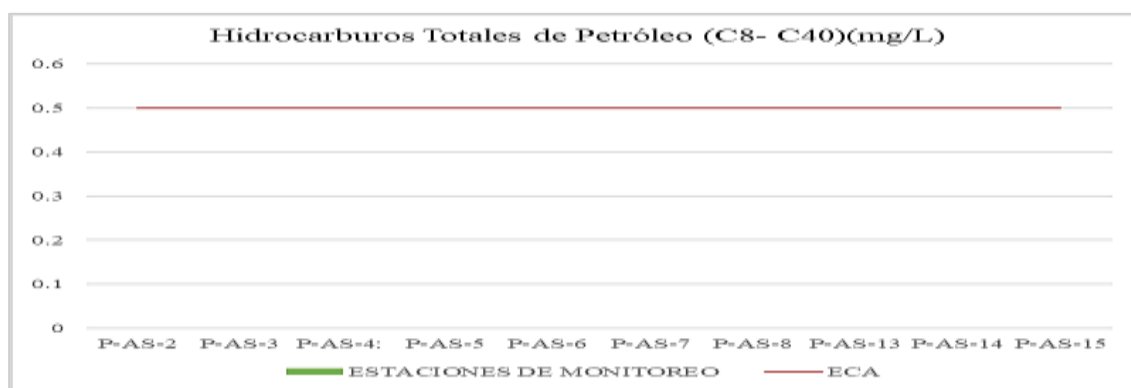
**Figura 13**

La figura 13 permite observar los hallazgos encontrados con respecto a los parámetros de hidrocarburos totales de petróleo (C8-C40) obtenidos de las diez estaciones de monitoreo realizadas. Estos resultados indican que los valores registrados no superaron el límite del ECA, que establece un umbral de 0.5 mg/L.

*Hidrocarburos totales de petróleo (C8-C40) - Etapa de Construcción*

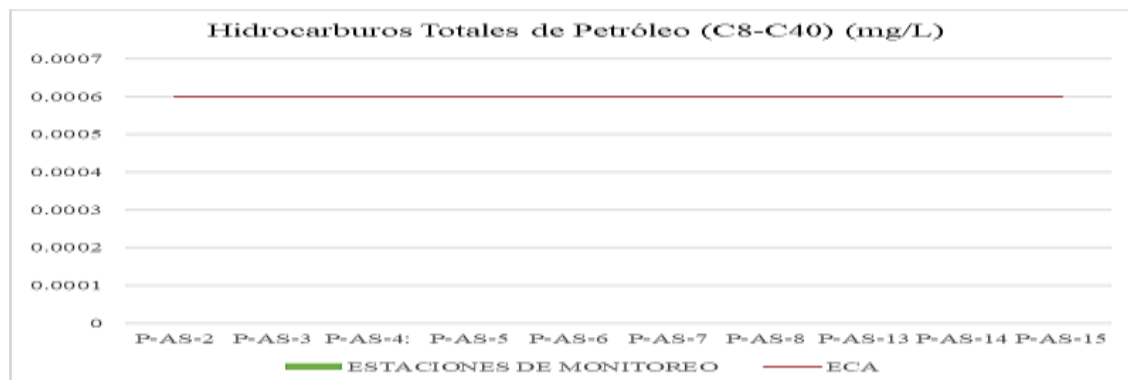
### Figura 22

La figura 22 permite observar los hallazgos encontrados con respecto a los parámetros de HTP (C8 -C40) provenientes de las diez estaciones de monitoreo realizadas. Estos resultados indican que los valores no excedieron ECA establecido en 0.5 mg/L.

#### *Hidrocarburos totales de petróleo (8-C40) - Etapa de Operación*

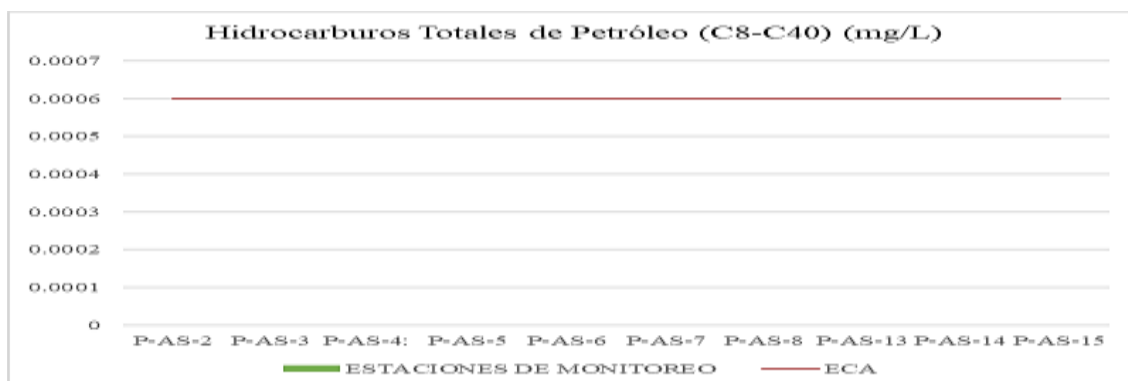
### Figura 31

La figura 31 permite observar los hallazgos correspondientes a los parámetros de HTP (C8-C40) obtenidos de las diez estaciones de monitoreo. Dichos resultados indican que los valores registrados no lograron encontrarse por encima del ECA establecido en 0.5 mg/L.

*Hidrocarburos totales de petróleo (C8-C40) - Etapa de Abandono*
