Universidad Nacional
Federico Villarreal

FACULTAD DE INGENIERÍA CIVIL

“PLANTEAMIENTO DE LOS ESTUDIOS DE MEJORAMIENTO DE SUELOS, PARA EVALUAR CANTERAS PARA VÍAS TERRESTRES EN ZONAS DE SELVA ALTA EN CONCORDANCIA CON LAS NORMAS PERUANAS”

TESIS PARA OPTAR EL TÍTULO PROFESIONAL DE INGENIERO CIVIL

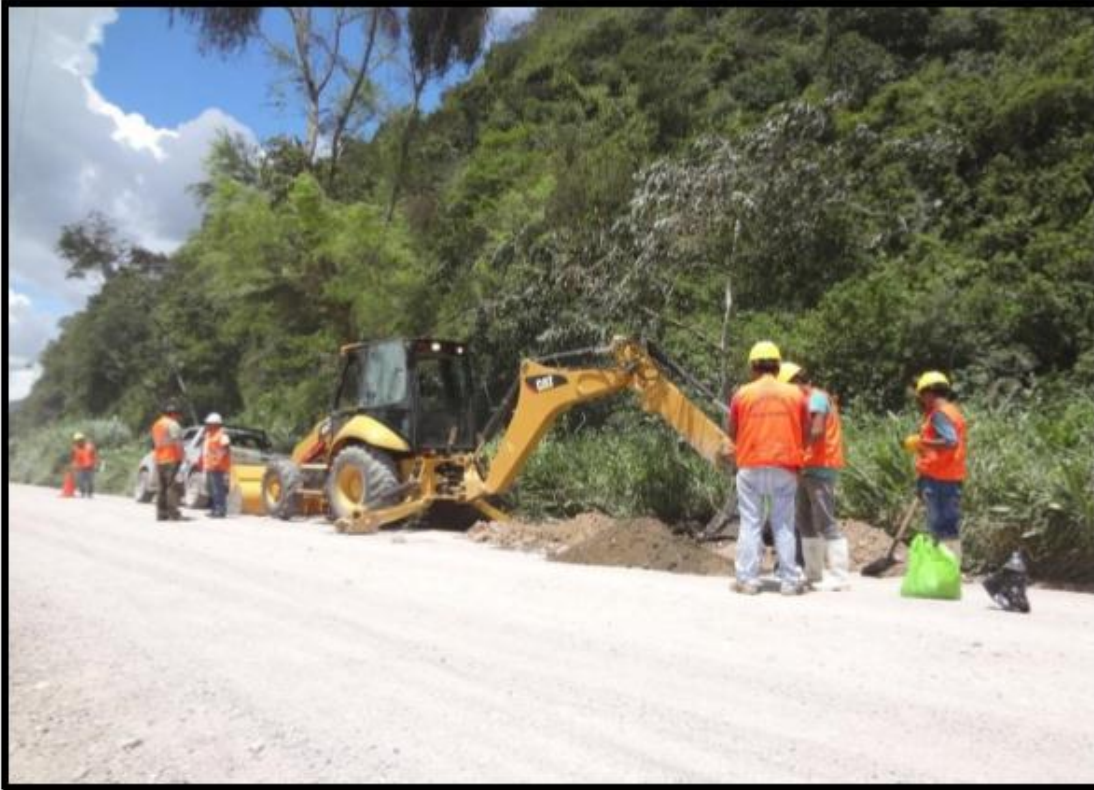
Los trabajos de campo consistieron en la ejecución de prospecciones en el suelo (calicatas), de donde se obtuvieron muestras representativas, las que fueron trasladadas al laboratorio donde fueron objeto de estudio.

Ensayo destructivo – Calicata. Fuente: Propia.

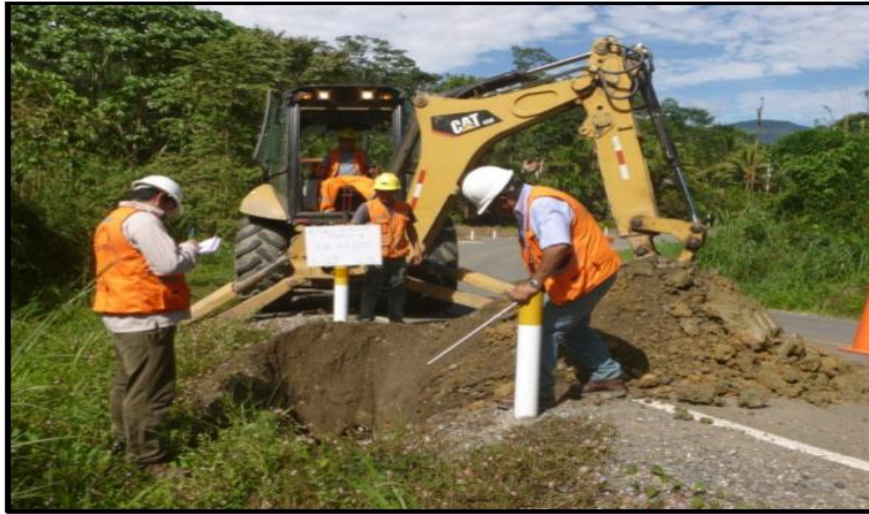
De los materiales encontrados en la calicata se obtuvieron muestras alteradas, las que fueron descritas e identificadas con la ubicación, número de muestra y profundidad; luego fueron colocadas en bolsas de polietileno para su traslado al laboratorio.

Descripción y Profundidad de la Calicata. Fuente: Propia.

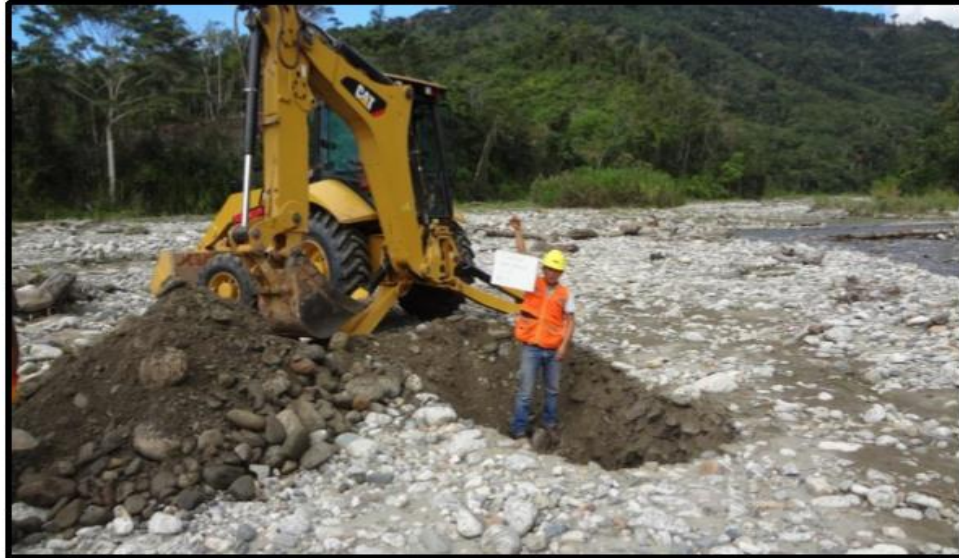
Cantera Fluvial. Fuente: Propia.

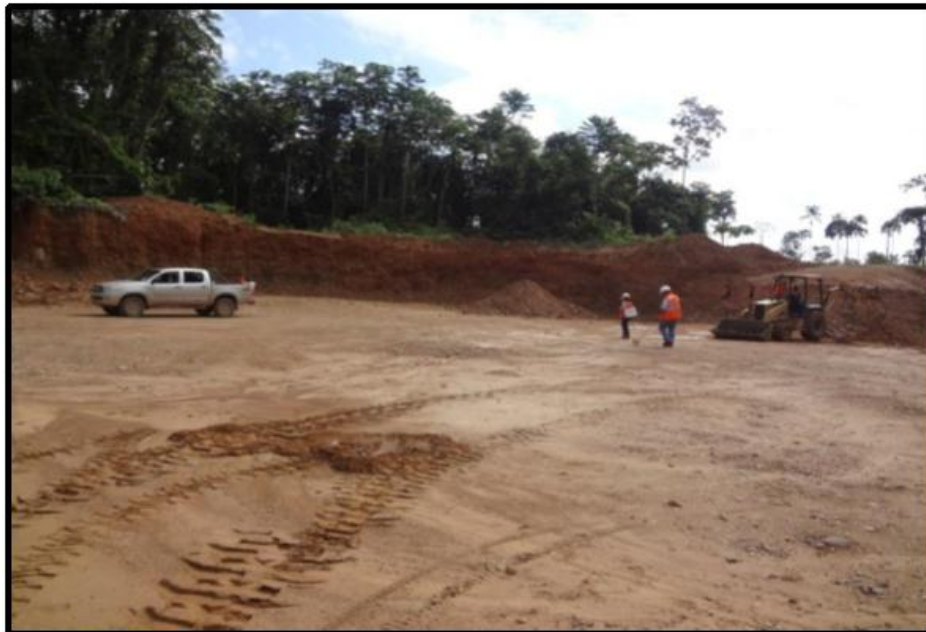
Cantera Aluvial 1A. Fuente: Propia.

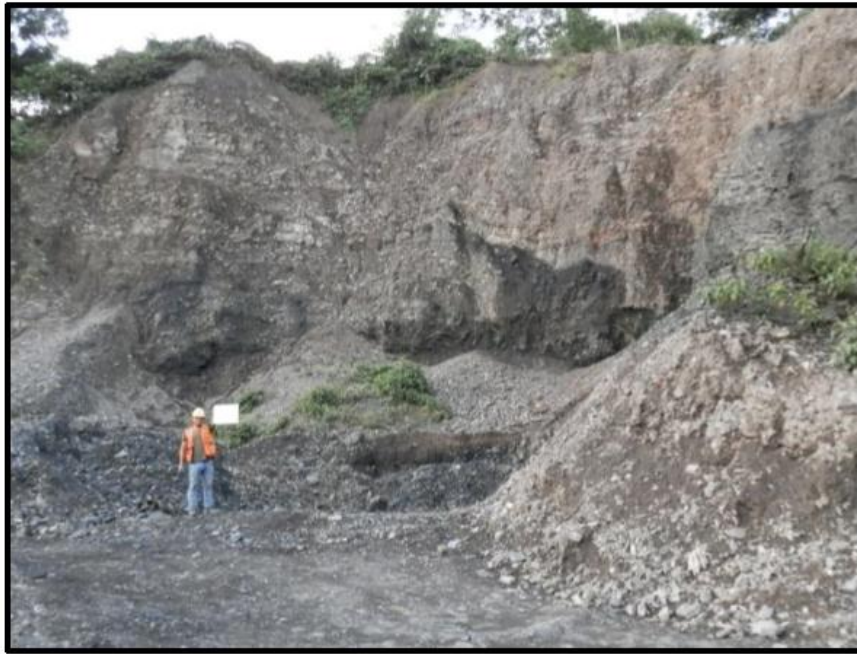
Cantera Aluvial 1B. Fuente: Propia.

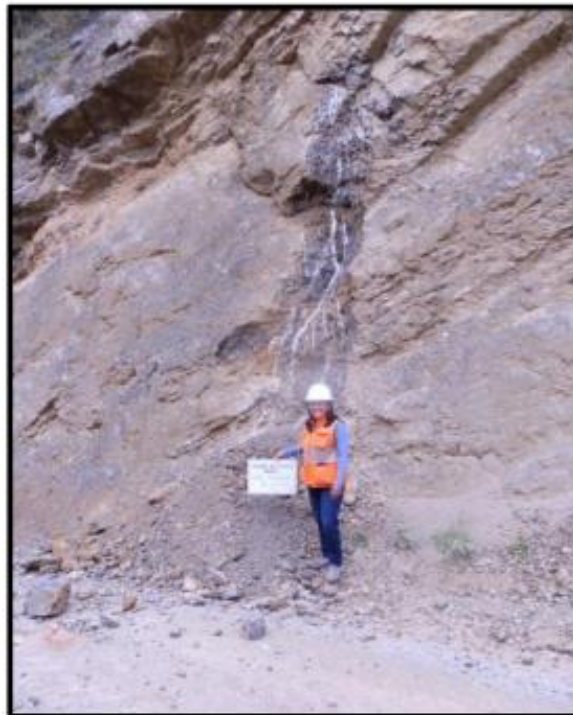
Cantera Aluvial – Trinchera. Fuente: Propia.

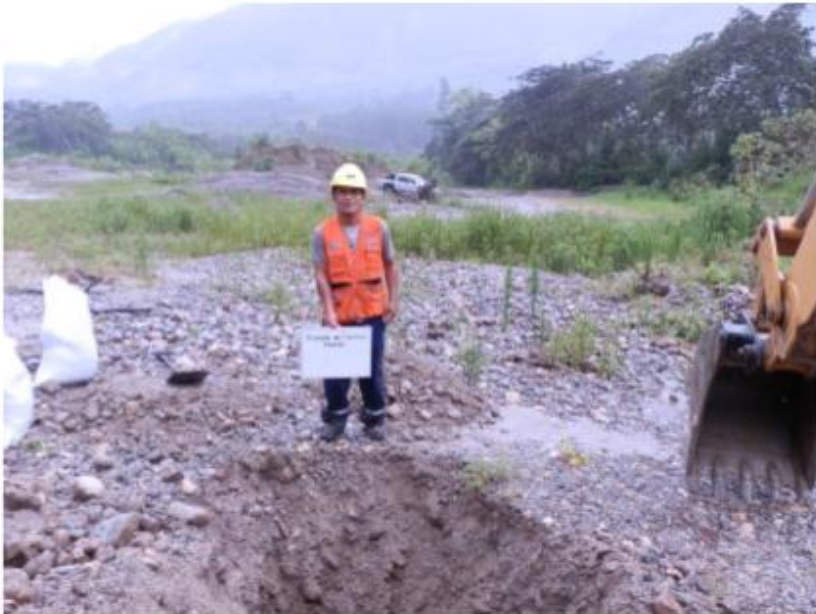
| DESCRIPCION | |
|---|---|
| Ubicación | Se ubica en el km. 2+000 L/I |
| Acceso | A 300 m. del eje de la vía |

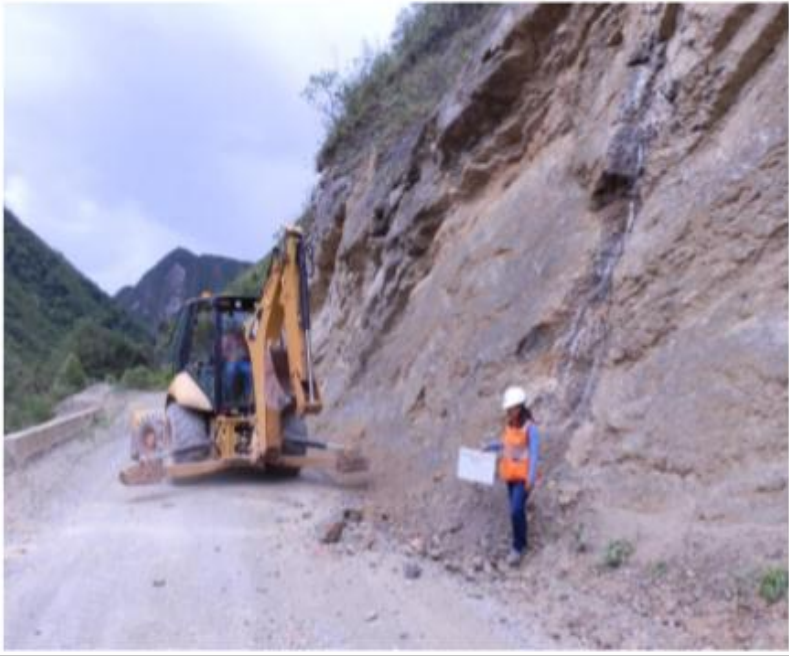
| DESCRIPCION | |
|---|--|
| Ubicación | km. 8+750. (L/I) |
| Acceso | A 50.0 m. del eje de la vía |

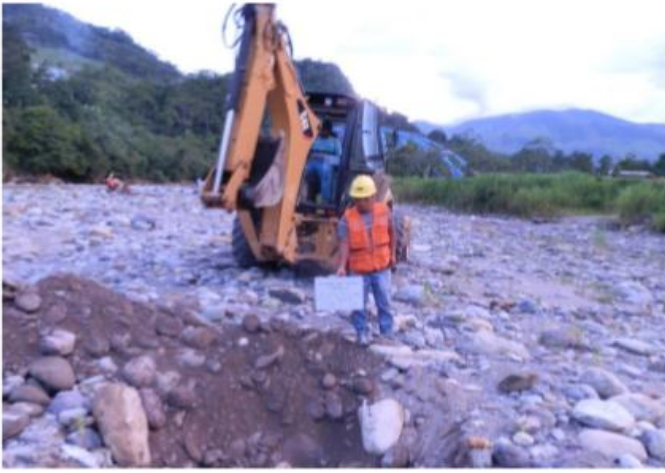
| DESCRIPCION | |
|---|---|
| Ubicación | Se ubica a 500 m. del fin del tramo 04 (km. 49+640), al lado izquierdo pasando el puente Prusia. |
| Acceso | A 500 m. del eje de la vía |
