**FACULTAD DE INGENIERÍA GEOGRÁFICA, AMBIENTAL Y
ECOTURISMO**

**“ANÁLISIS DE VULNERABILIDAD ANTE LA PROBABLE OCURRENCIA
DE FLUJO DE DETRITOS EN LA QUEBRADA CAROSSIO, DISTRITO DE
LURIGANCHO-CHOSICA, LIMA-LIMA”**

**TESIS PARA OPTAR
TÍTULO PROFESIONAL INGENIERO GEÓGRAFO**

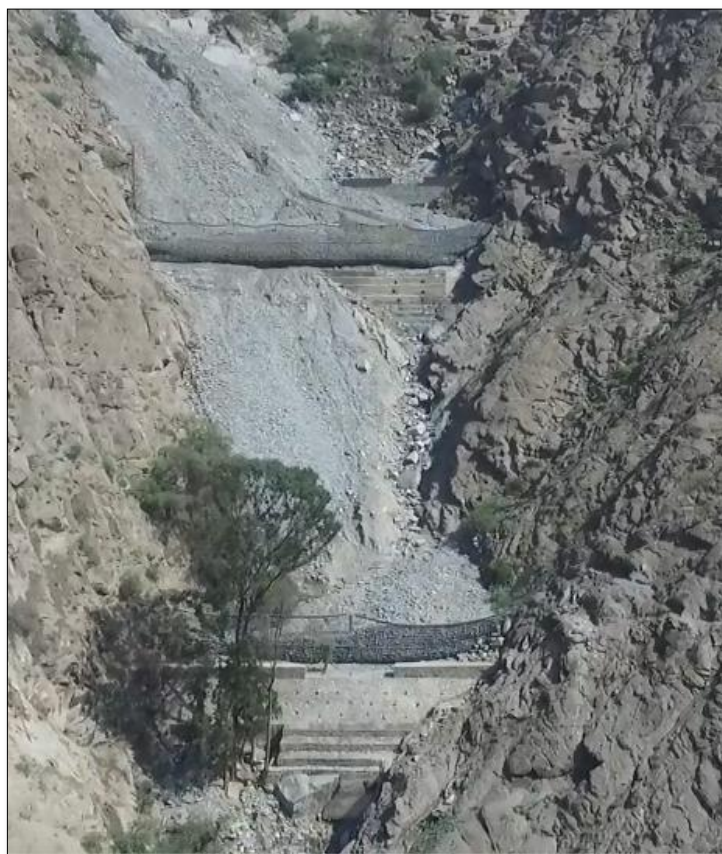
Fotografía Aérea N°1-Gran cantidad de material aluvional en la parte alta de la quebrada Carossio

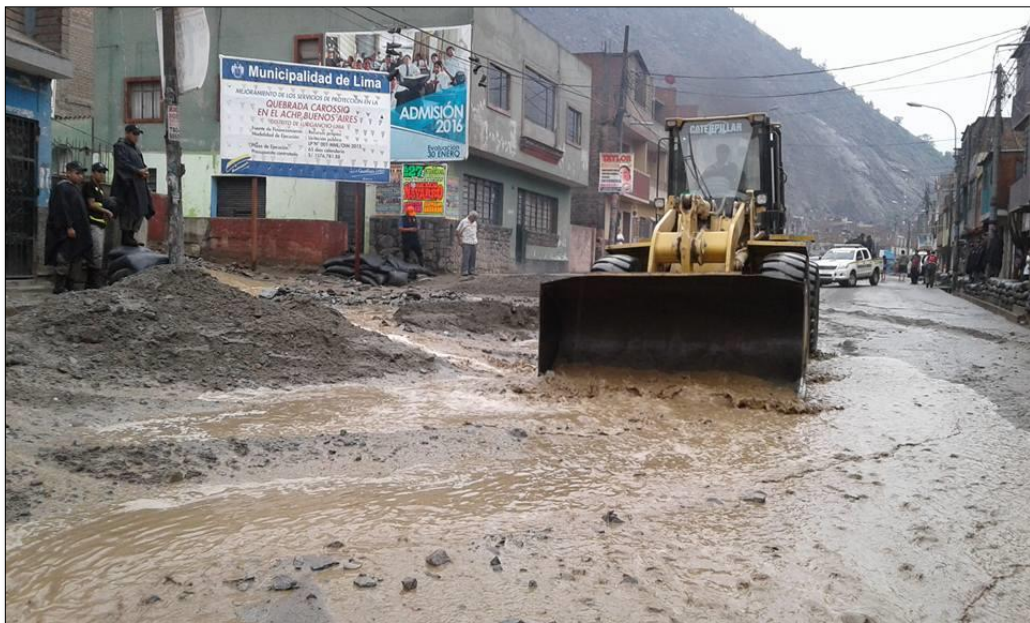
Fotografía N°1- Deslizamiento de flujo de detritos en la quebrada Carossio ocurrido el 23-03-2015

A consecuencia de las intensas lluvias del 23-03-2015, se activó la quebrada Carossio, generando el deslizamiento de flujo de detritos, observándose gran cantidad de material detrítico en toda la Carretera Central y daños estructurales a las viviendas. Ver fotografía N°1.

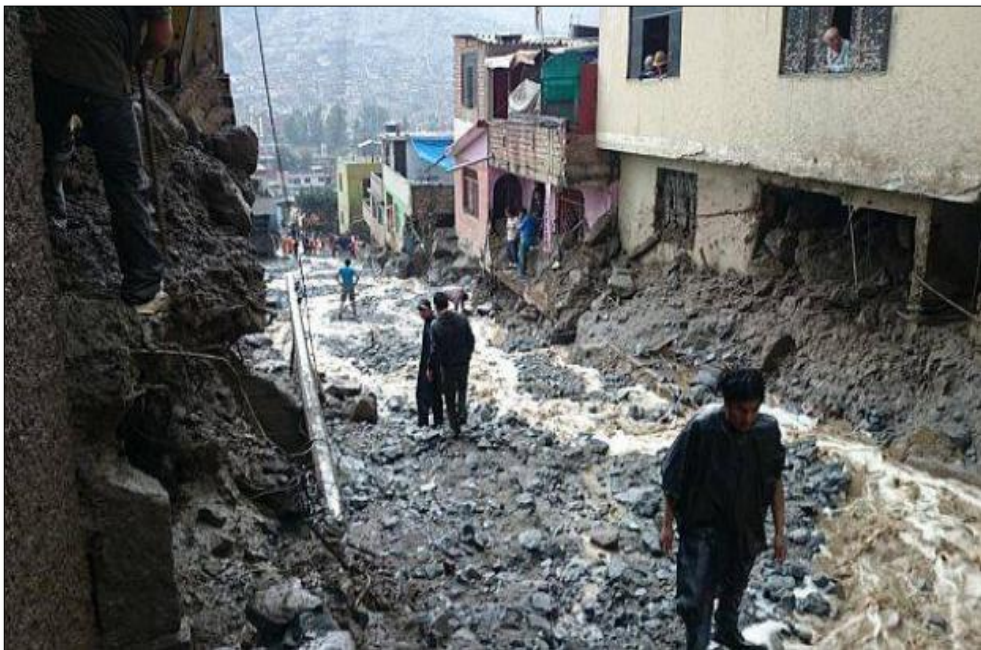
Fotografía N°2-Gran cantidad de materiales detríticos provocados por flujo de detritos cuesta abajo, viviendas parcialmente destruidas, con daños estructurales, tuberías colapsadas

Los daños que causa los flujos de detritos están en relación directa con el lugar donde se producen, en zonas densamente pobladas y ubicadas en zonas de “huaycos”, que causan grandes daños a las viviendas, red telefónica, eléctrica, de agua y desagüe, medios de transporte y comunicaciones como puentes, carreteras, vías ferroviarias, bloqueando las ciudades de provisiones y necesidades elementales y generando grandes pérdidas económicas al país⁷. Ver fotografía N°2 y N°3.

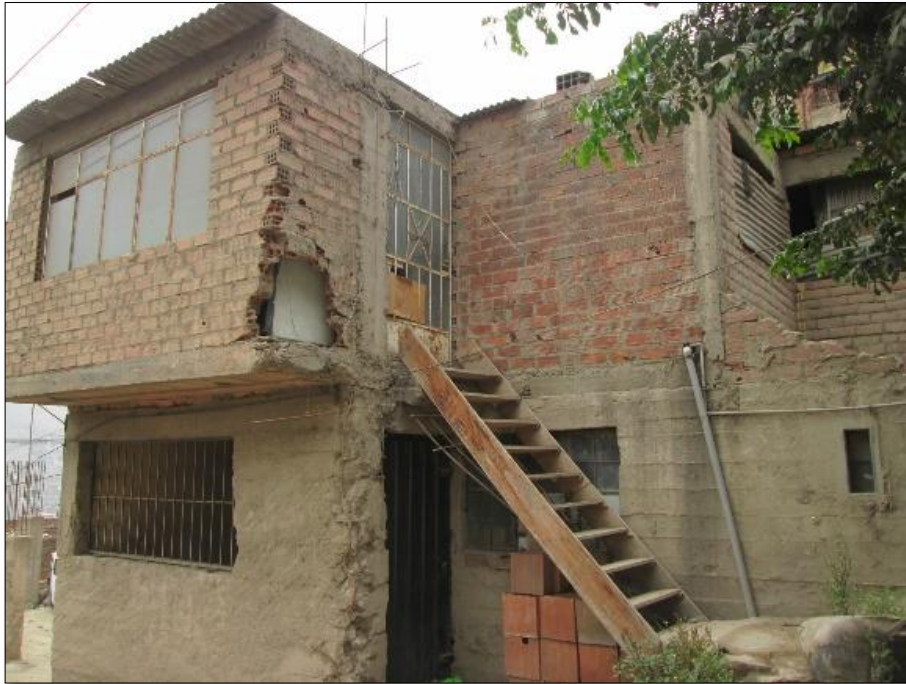
Fotografía N°3-Vivienda construida sin asesoramiento técnico, muro de ladrillo sobre el volado, parte de albañilería se ha deteriorado, no cuenta con el Reglamento Nacional de Edificaciones

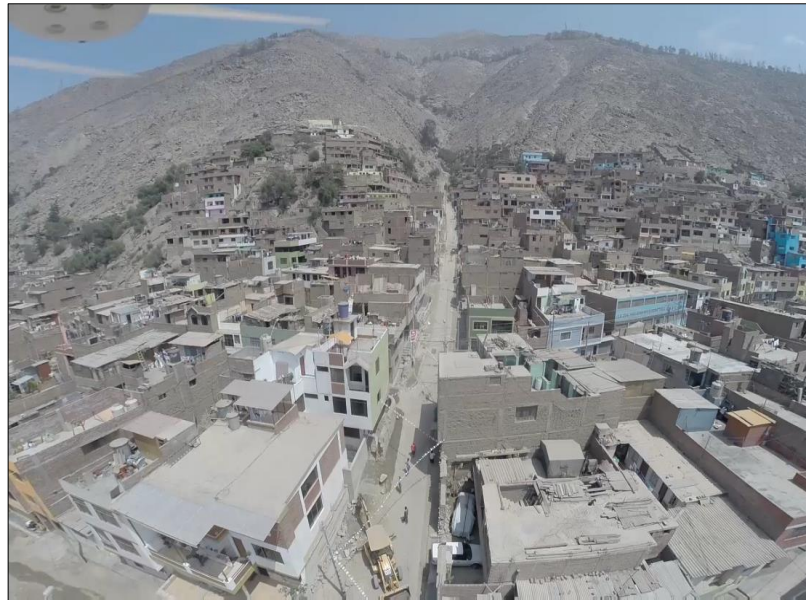
Fotografía Aérea N°2-Viviendas expuestas ante la caída de flujo de detritos, ubicadas en el cono deyeectivo, considerando la geografía accidentada

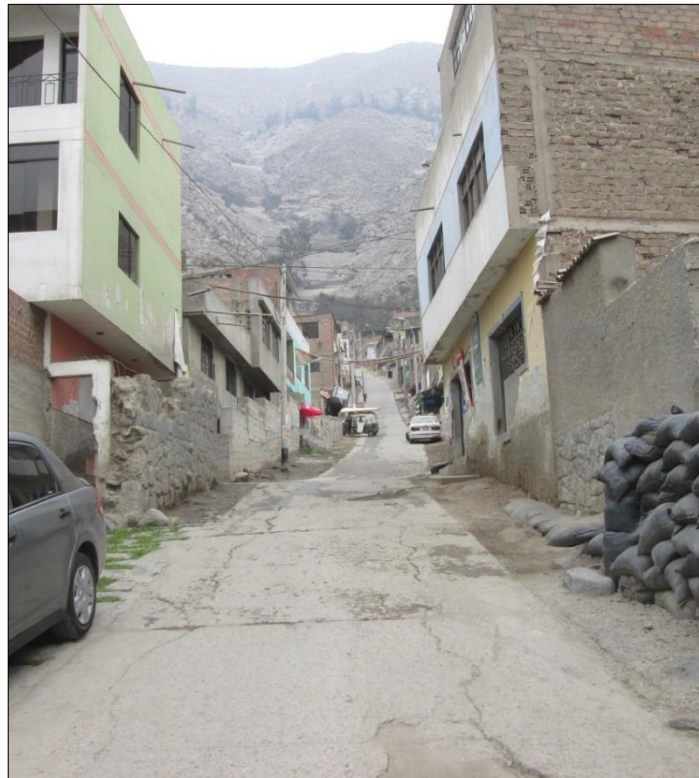
Fotografía N°4-Viviendas parcialmente destruidas, con daños estructurales, cuentan con dos a más pisos, no hay espacio libre para el desplazamiento directo del flujo de detritos

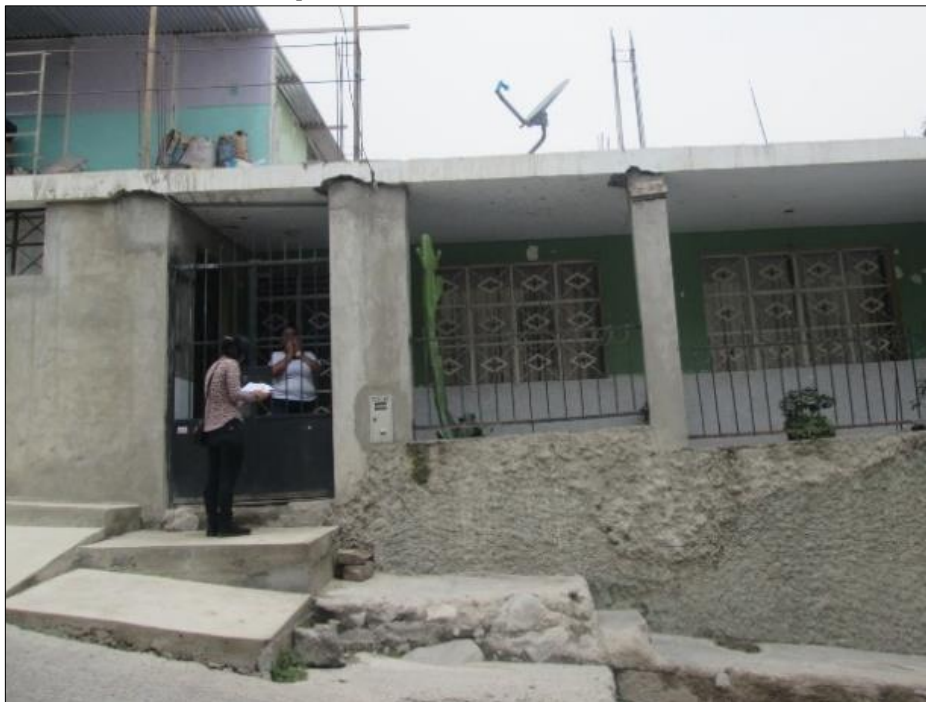
Fotografía N°5-Vivienda con daños estructurales, columnas deteriorada, con fracturas y/o grietas en las paredes, techos, veredas destruidas

Las viviendas ubicadas en la quebrada Carossio, se encuentran deterioradas, parcialmente destruidas, con daños estructurales en las paredes, techos, columnas, veredas, pistas, etc. a consecuencia de la ocurrencia de flujo de detritos acaecido el 23 de Marzo del 2015, donde el evento fue de mayor magnitud, causando grandes daños públicos y privados. Ver fotografía N° 5 y N°6

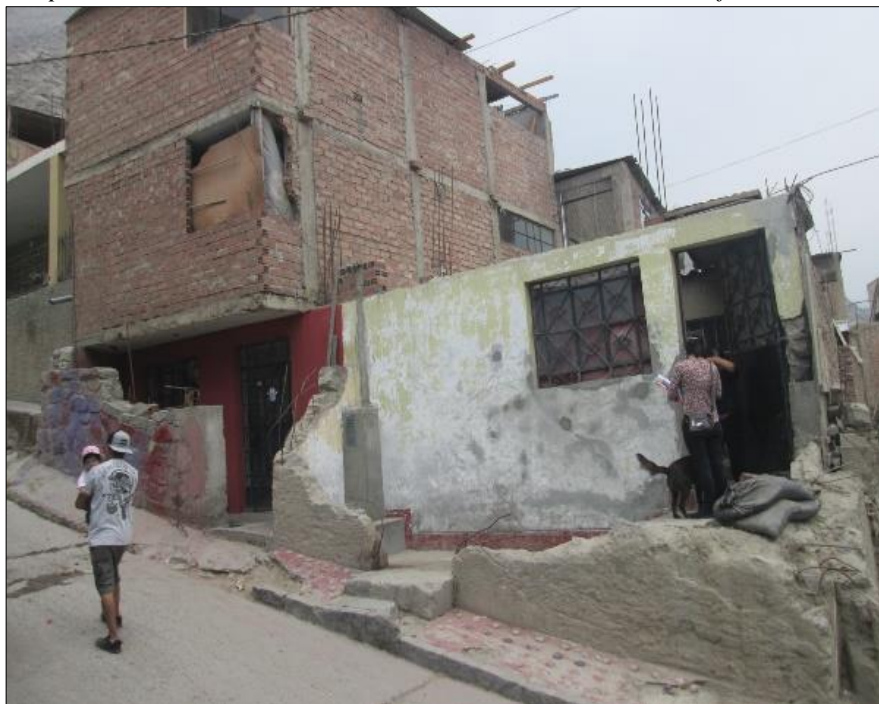
Fotografía N°6-Vivienda parcialmente destruida, techo de calamina deteriorado, con grietas en las paredes, no cuentan con columnas, muros destruidos, veredas fracturadas

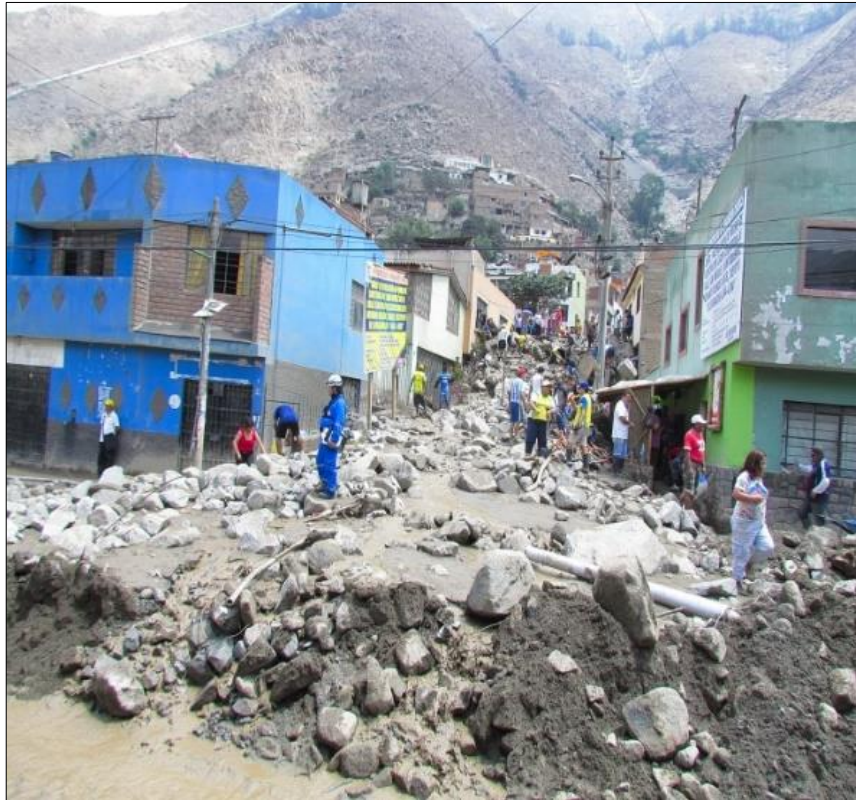
Fotografía N°8-Gran cantidad de material detrítico, a causa del deslizamiento de flujo de detritos en la quebrada Carossio, el 23-03-2015, viviendas sumergidas en lodos, rocas, material aluvional,

Conjunto de daños y pérdidas en la salud, fuentes de sustento, hábitat físico, infraestructura, actividad económica y medio ambiente, que ocurre como efecto ante un evento natural, cuya intensidad genera graves alteraciones en el funcionamiento de las unidades sociales, sobrepasando la capacidad de respuesta regional y local para atender eficazmente sus consecuencias, pudiendo ser de origen natural o inducido por acción humana, INDECI 2006. Ver fotografía N°8 y N°9

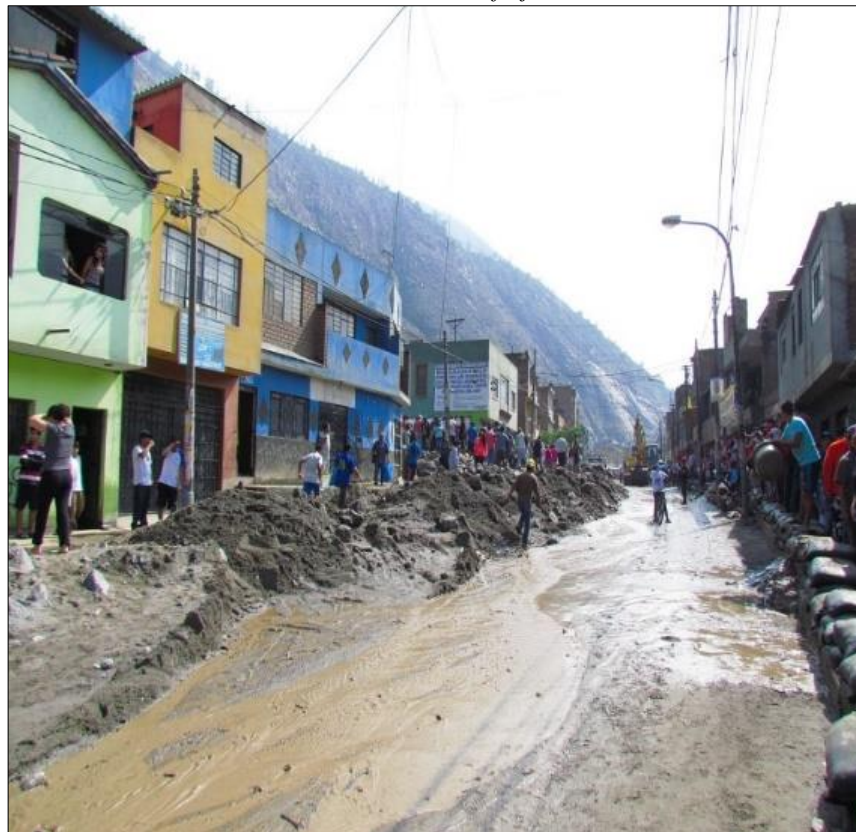
Fotografía N°9-Carretera Central (Av. Independencia) cubierta de lodo, gran cantidad aluvional, que no permite el tránsito vehicular, a consecuencia del flujo de detritos acaecidos el 23-03-2015

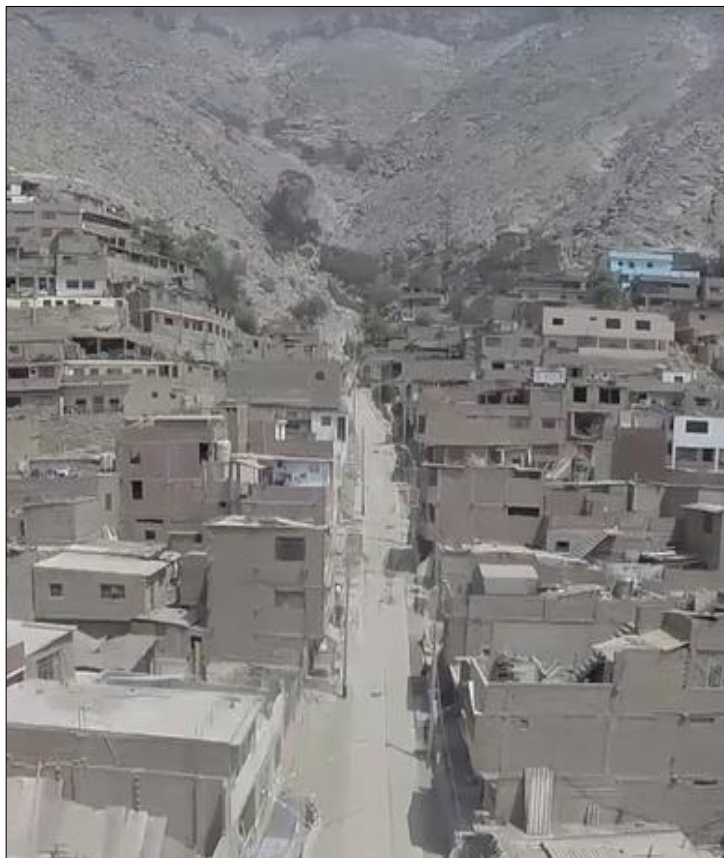
Fotografía Aérea N°3-Viviendas expuestas a flujo de detritos, ubicadas en el cono deyeectivo de la quebrada Carossio, ocupando zona intangible, con una geografía accidentada, y condición urbana deficiente por los daños estructurales en las paredes, techos, columnas.

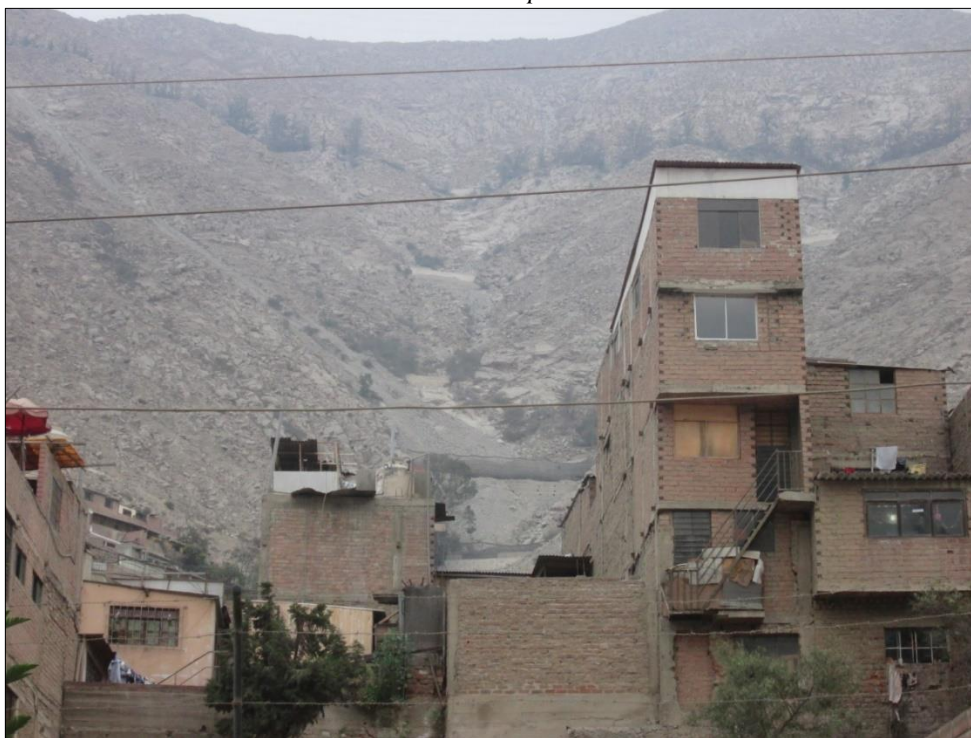
Fotografía N°10-Vista panorámica de ámbito de la quebrada Carossio, donde las viviendas se encuentran expuestas

En ella, se alberga la Asociación Cultural Pro Hogar Propio Buenos Aires y el AA.HH Moyopampa, el cual se ha desarrollado el presente estudio, donde los habitantes se han ubicado en el cono deyectivo de la quebrada entre los años 40 aproximadamente. Ver fotografía N°10.

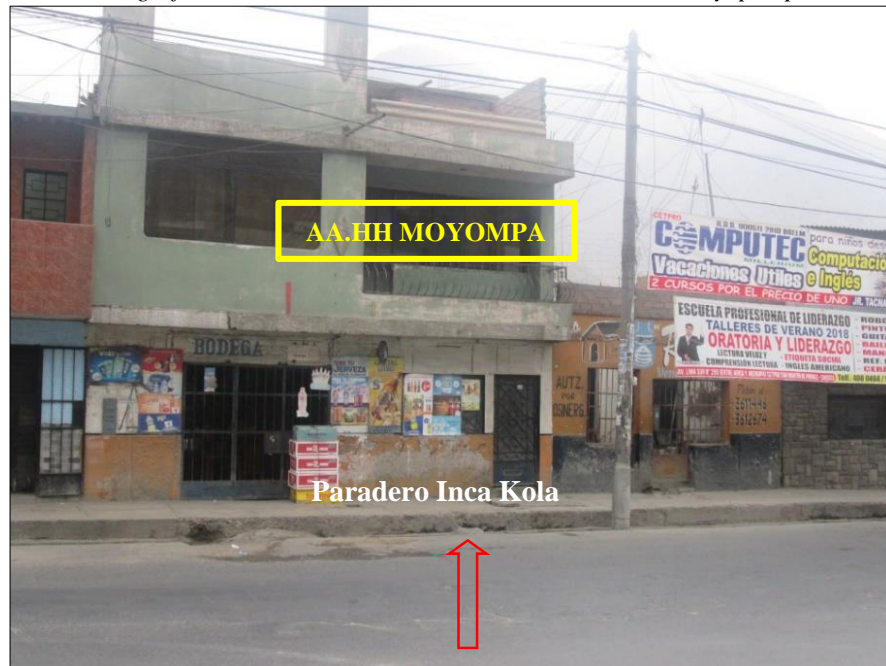
Fotografía N°13-Se observa la obstrucción del AA.HH Moyopampa

El acceso al área de estudio se da por una vía asfaltada desde Lima por la Carretera Central (Av. Independencia) hasta el Km36, donde se intersecta a la Calle Miguel Grau (Paradero Inca Cola). La quebrada Carossio no cuenta con un área libre hacia el río Rímac, ya que es obstruida por varias viviendas del AA.HH Moyopampa. Figura N°11, N°12 y N°13.

Cabe mencionar que ante la ocurrencia de flujo de detritos, la Carretera Central se ve afectado considerablemente, dado que no existe desembocadura que permita el desplazamiento adecuado de toda la masa aluviónica hacia el río, desbordándose por toda la Carretera Central y en las diferentes calles: Miguel Grau, Avelino Cáceres, Jorge Chávez y pasaje San Cristóbal.

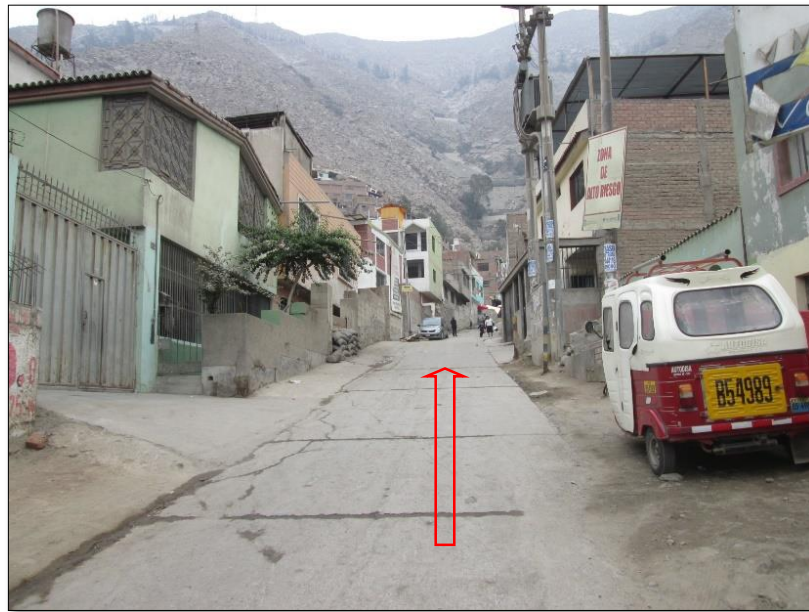
Fotografía N°14-Calle Miguel Grau (desplazamiento de flujo de detritos)

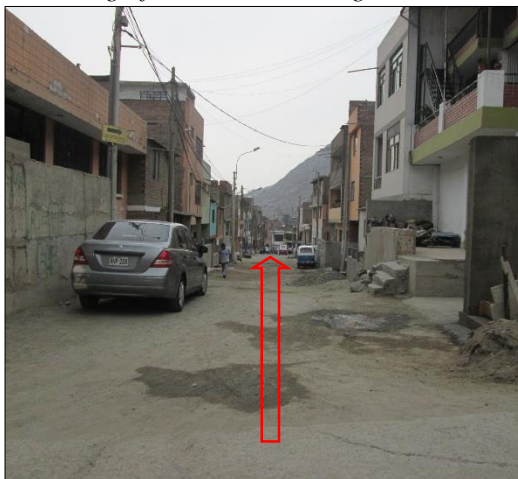
Fotografía N°15-Calle Margen derecha

- **Avelino Cáceres:** Vía perpendicular a la Calle Migue Grau, cuenta con un longitud de 36.52 metros de la margen derecha y 44.55 metros de la margen izquierda. Ver figura N°15 y 16.

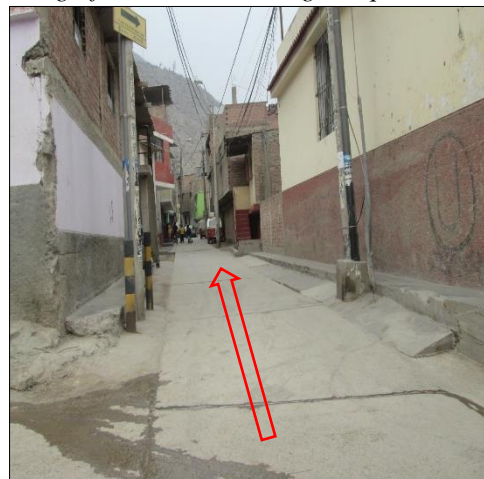
Fotografía N°16-Calle Margen izquierda

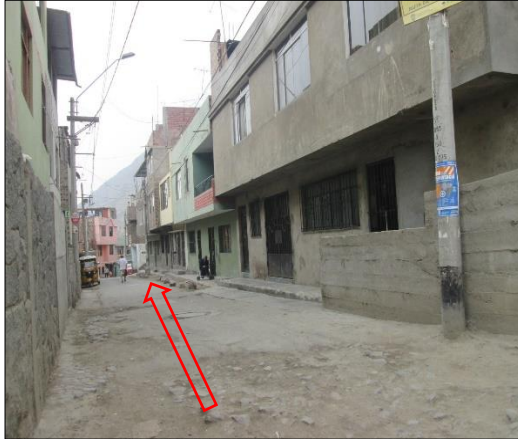
Fotografía N°17-Calle Margen derecha

- **Jorge Chávez:** Vía perpendicular a la Calle Migue Grau, cuenta con un longitud de 22.06 metros de la margen derecha y 48.66 metros de la margen izquierda. Ver figura N°17 y 18.

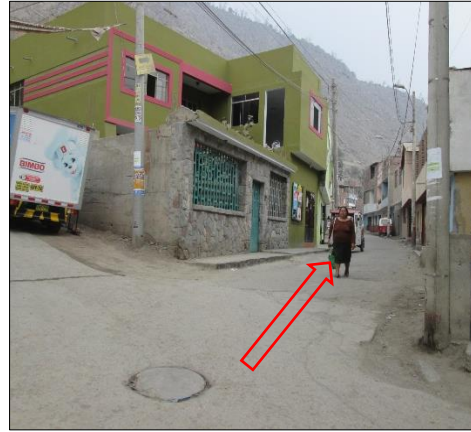
Fotografía N°18-Calle Margen izquierda

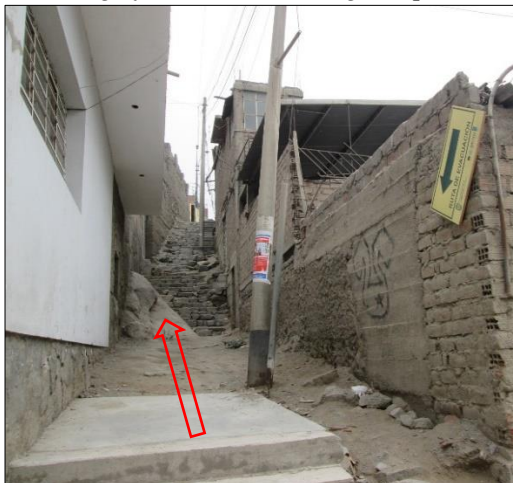
Fotografía N°19-Calle Margen izquierda

- **Pasaje San Cristóbal:** Vía perpendicular a la Calle Miguel Grau, que cuenta con un longitud de 37.19 de la margen izquierda y 13.54 de margen derecha metros. Ver figura N°19 y 20.

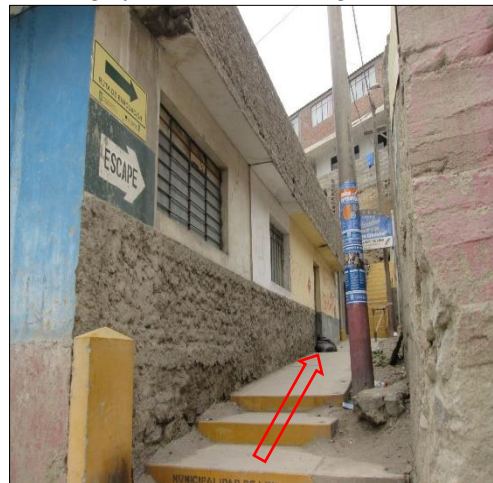
Fotografía N°20-Calle Margen derecha

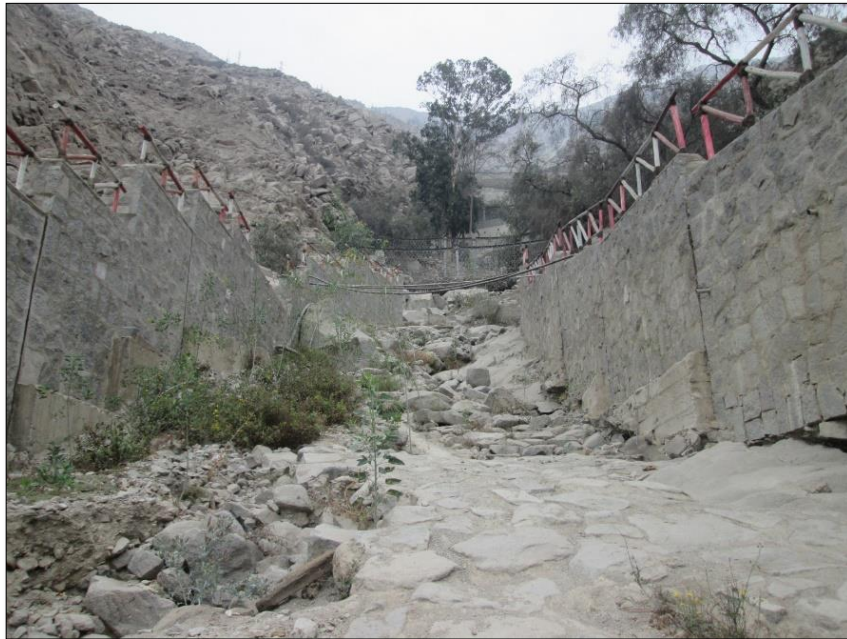
Fotografía N°21-La existencia de cobertura vegetal en la quebrada Carossio es escasa

Según la inspección realizada en campo se ha podido constatar que en la quebrada Carossio, en la parte media y baja existe poca vegetación con formación de semidesierto y con algunos arbustos. Ver fotografía N°21.

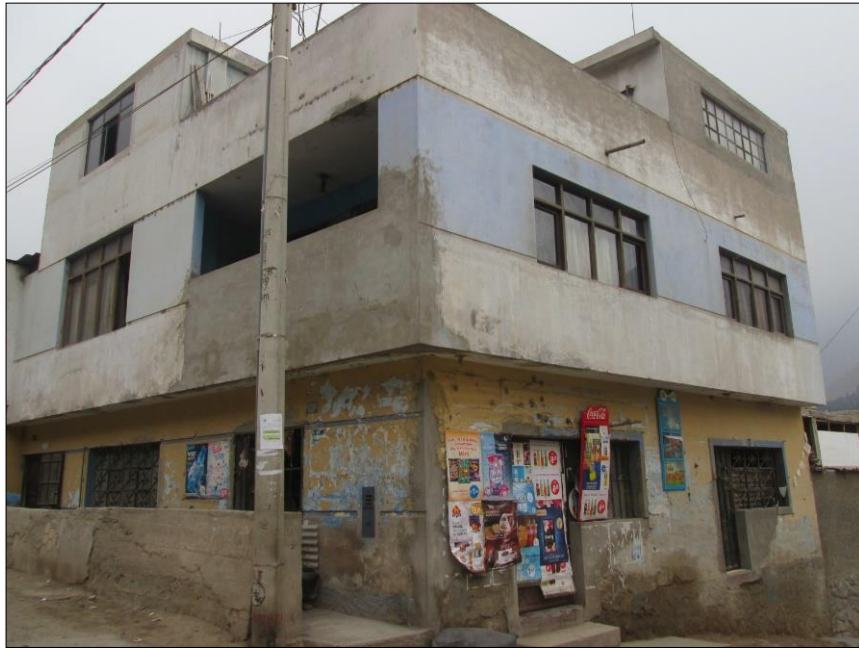
Fotografía N°22-Lote de uso comercial 1, con grietas en las paredes, con exposición de humedad, con estructura deficiente, construcción sin asesoramiento técnico

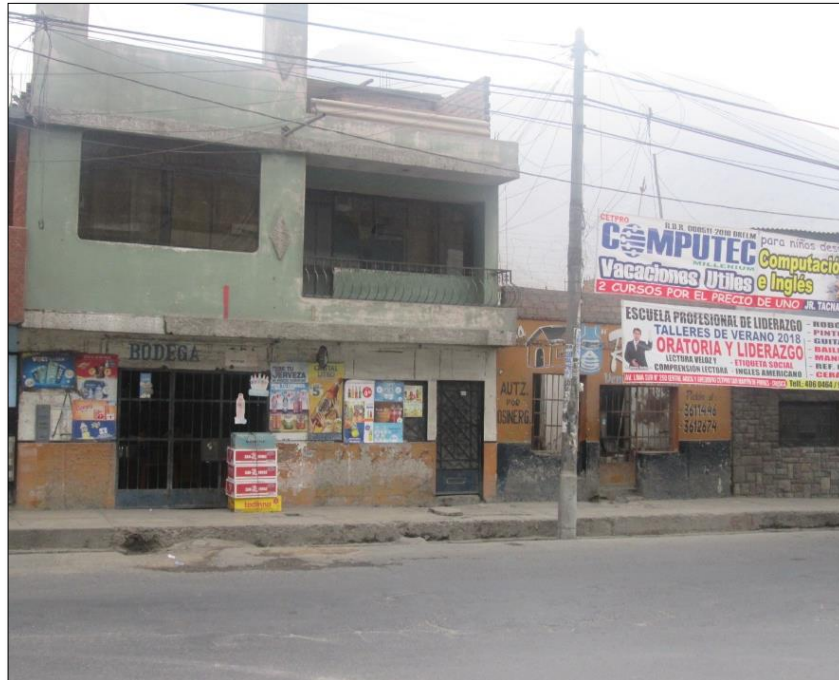
Fotografía N°23- Lote de uso comercial 2, con grietas en las paredes, con exposición de humedad, con estructura deficiente, construcción sin asesoramiento técnico

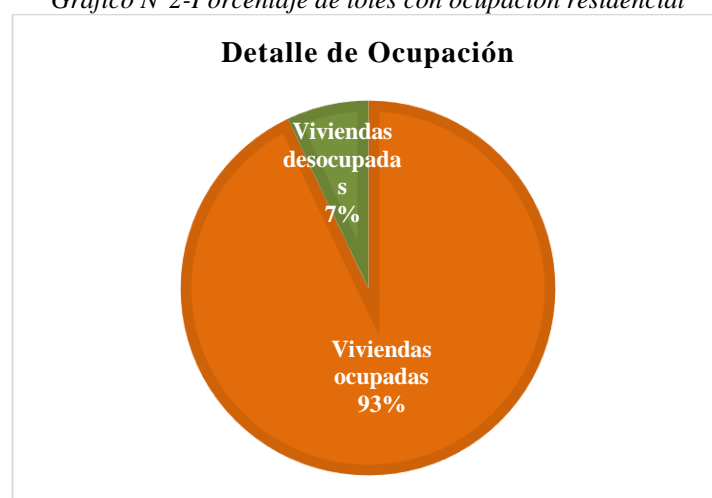
Grafico N°2- Porcentaje de lotes con ocupación residencial
