**“NIVELES DE MERCURIO EN SUELOS ALTERADOS POR LA MINERÍA
ILEGAL, EN LA COMUNIDAD DE SAN JACINTO, PROVINCIA DE
TAMBOPATA- MADRE DE DIOS”**

**TESIS PARA OPTAR
TITULO PROFESIONAL INGENIERO AMBIENTAL**

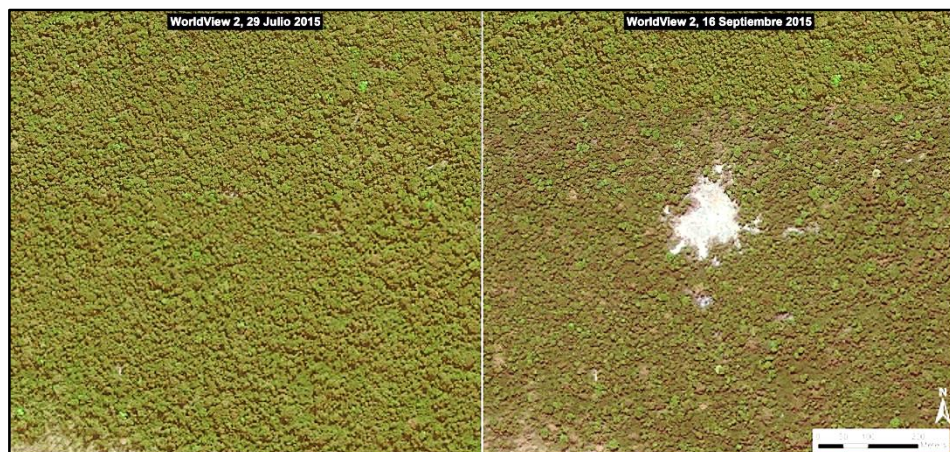
Imagen II-1: Creación de una Nueva Zona de Minería Aurífera Ilegal.

Estos monitoreos han permitido detectar el nacimiento de nuevas zonas de minería aurífera ilegal en la amazonia peruana, en la Imagen II-1 se aprecia el nacimiento de una nueva zona de minería ilegal dentro de la zona conocida como “La Pampa” el cual se ubica dentro del área de Amortiguamiento de la Reserva Nacional Tambopata. (Finer & Olexy, 2015)

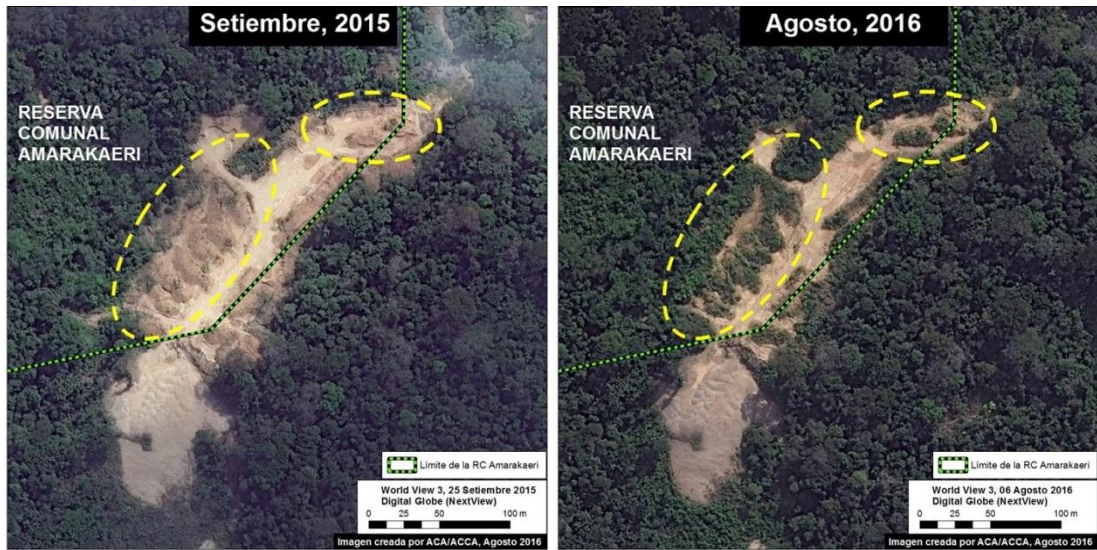
Imagen II-3: Regeneración del sector Sureste afectado por la Minería Aurífera.

Pero el nacimiento de nuevas áreas mineras y la expansión de las ya existentes no son los únicos procesos que ocurre dentro de Madre de Dios, la regeneración de la vegetación como se puede ver en las siguientes imágenes muestra la potencial recuperación de la vegetación en las áreas afectadas por la actividad minera. Estos descubrimientos son una buena noticia sobre la resiliencia de la Amazonía siempre y cuando la actividad destructiva sea detenida en una etapa temprana, pero a pesar de ello se debe tener en cuenta las características fisicoquímicas de las plantas debido a la capacidad de retención de metales pesados en el interior de estas. (Novoa, Finer, & Román, 2016)

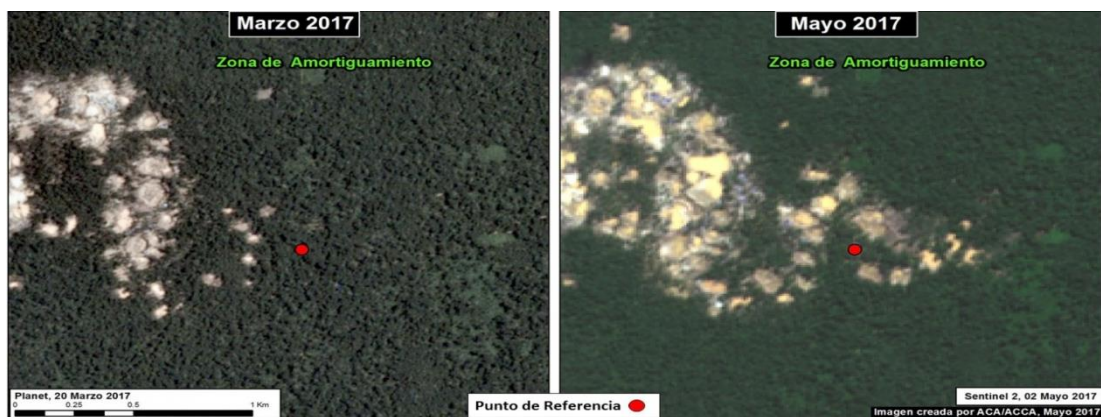
Imagen II-9: Expansión de la deforestación por minería de marzo a mayo 2017

En la Imagen II-9, se enfatiza el frente de la deforestación más reciente, mostrando su avance entre marzo (panel izquierdo) y mayo (panel derecho) del 2017.

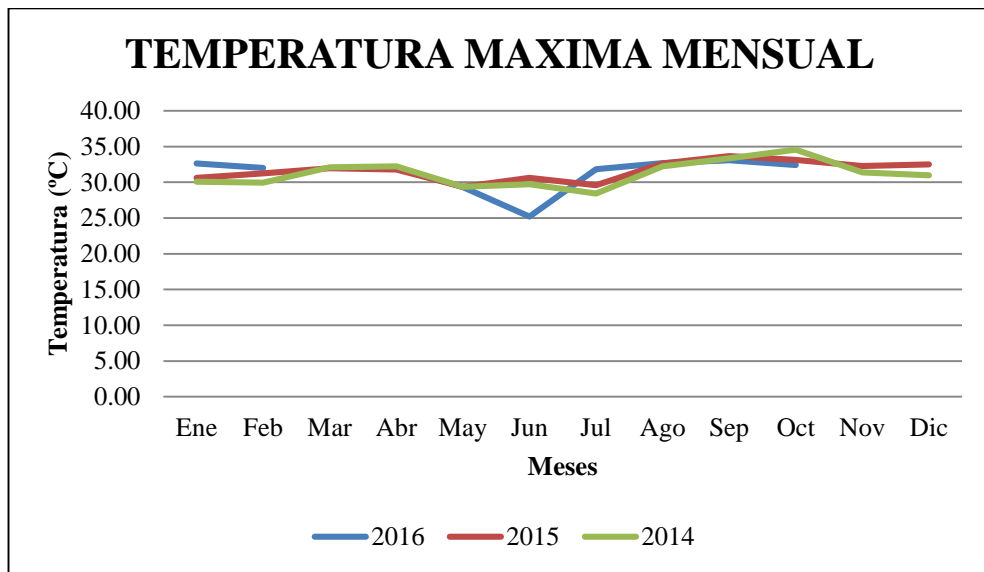
Gráfico V-2: Temperatura máxima mensual (2014 – 2016)

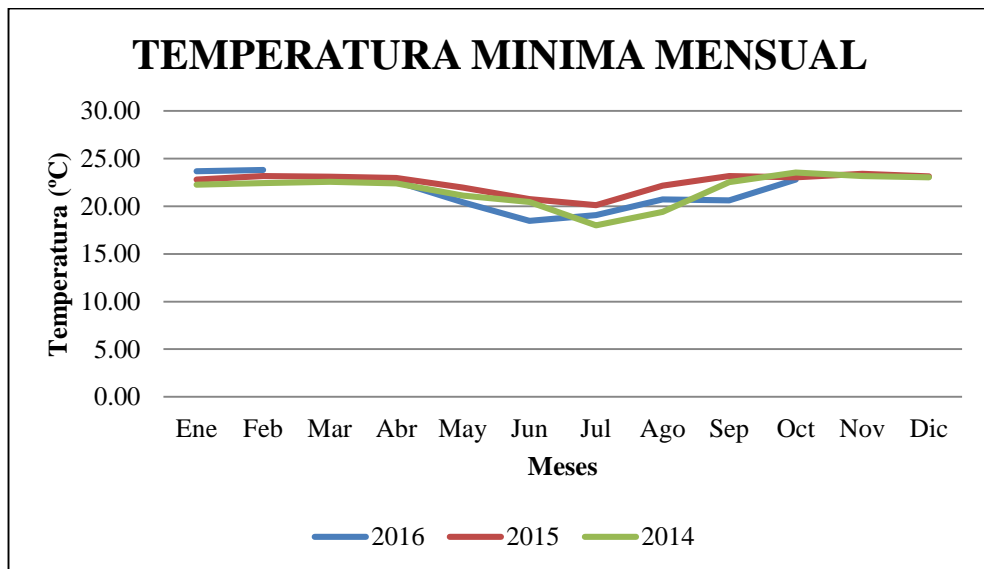
Gráfico V-3: Temperatura mínima mensual (2014 – 2016)

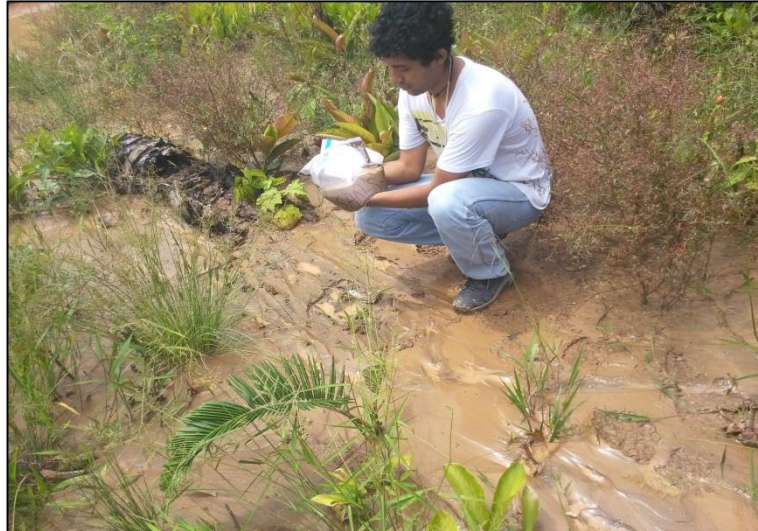
Imagen V-1: Muestreo en el punto de monitoreo SJ-01-MI

saturado al agua circundante a la laguna. El suelo presenta una textura franco arenoso. Ver imagen V-1.

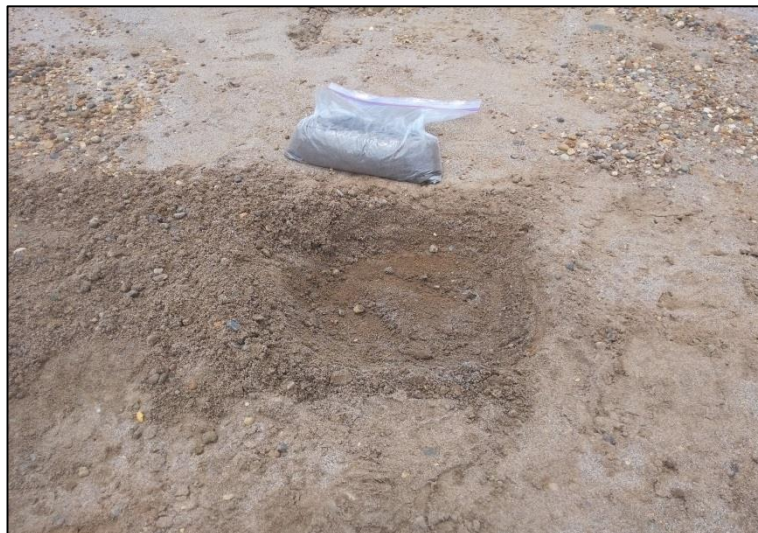
Imagen V-2: Muestreo de Suelo en el punto SJ-02-MI

- SJ-02-MI: Se encuentra alejado de las actividades mineras, el suelo posee una textura franco arenoso y húmedo, como se puede visualizar en la imagen V-2.

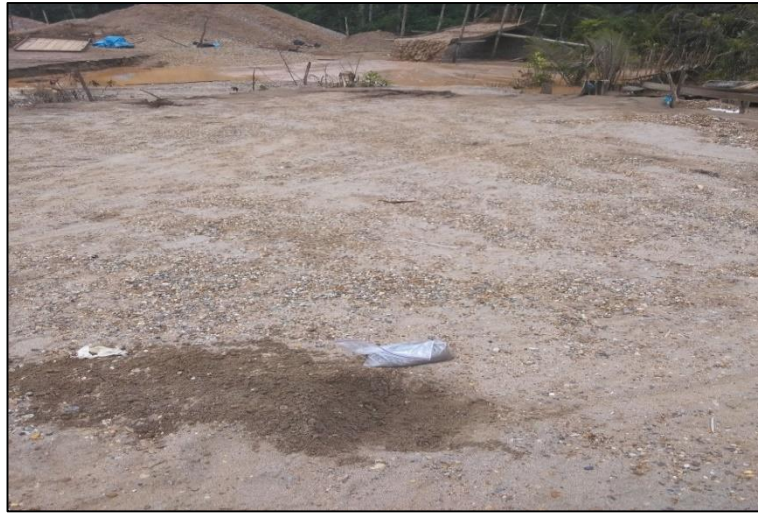
Imagen V-3: *Muestreo de suelo en el punto SJ-03-MI*

- SJ-03-MI: Ubicado a tres metros del talud del área de socavación o erosión del suelo para la extracción de material aluvial y la búsqueda de oro. El suelo tiene una textura franco arenoso y se encontraba húmeda. Ver imagen V-3.

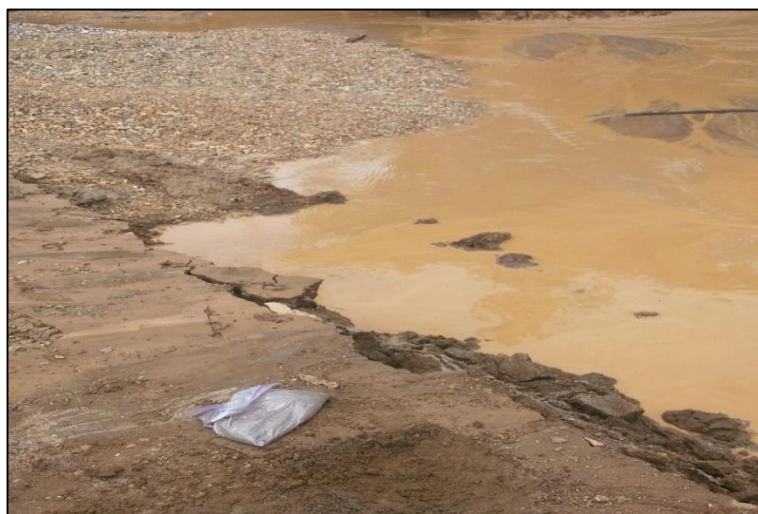
Imagen V-4: *Muestreo de suelo en el punto SJ-04-MI, cerca al drenaje de agua residual*

- SJ-04-MI: Suelo de textura arcilloso y húmeda, se ubica al costado del drenaje del agua residual producto de la actividad minera proveniente de las tolvas de recolección como se visualiza en la imagen V-4.

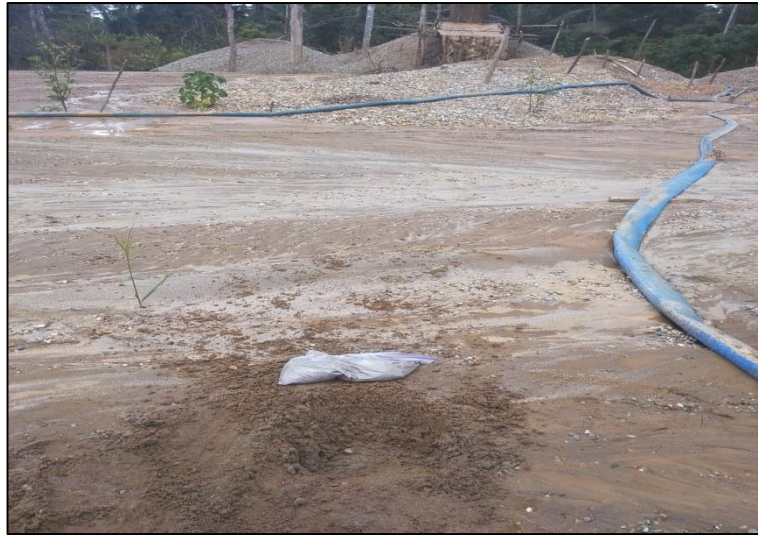
Imagen V-5: *Muestreo de suelo en el punto SJ-05-MI*

- SJ-05-MI: El suelo de textura franco arenoso y húmedo, se encuentra cerca de una de las mangueras usadas para el transporte de agua que es usado para la erosión del suelo dentro del área de socavación como se ve en la imagen V-5.

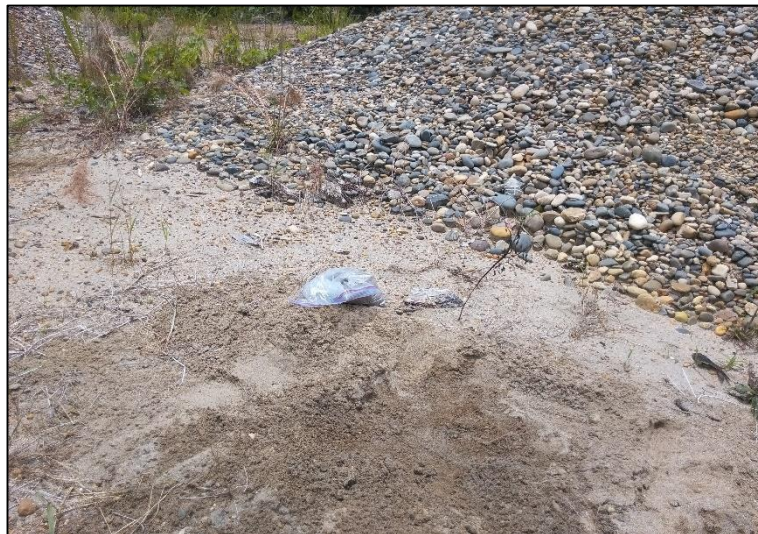
Imagen V-6: *Punto SJ-06-MI, junto a un depósito de desmonte*

- SJ-06-MI: El punto se ubica fuera del área de las actividades y junto al depósito de desmonte de piedras o materiales de gran tamaño, el suelo es de textura franco arenoso y se encuentra húmedo. Ver imagen V-6.

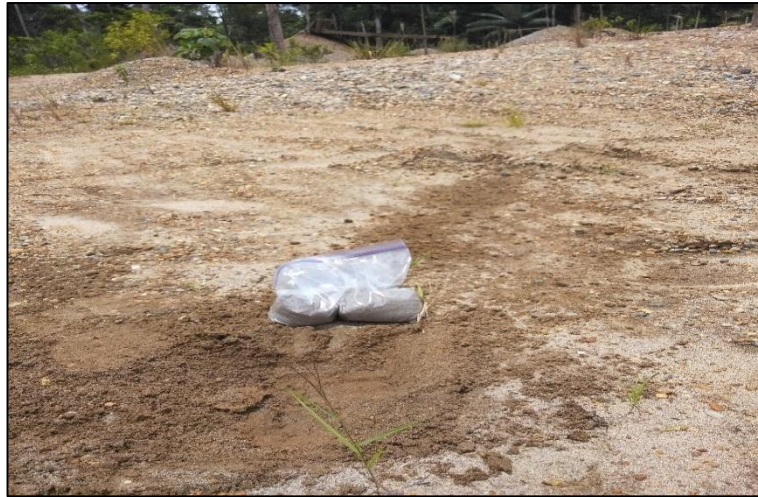
Imagen V-7: *Muestreo de suelo en el Punto SJ-07-MI*

- SJ-07-MI: Se encuentra alejado de las actividades mineras, el suelo posee una textura franco arenoso y se encontraba húmedo como se puede ver en la imagen V-7.

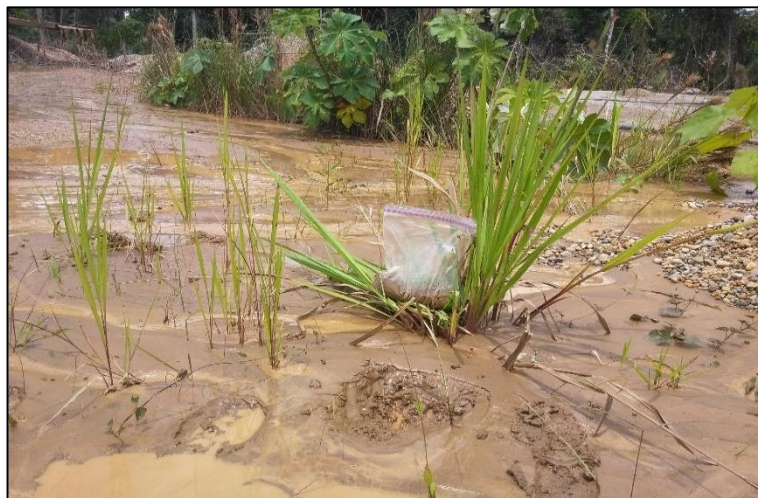
Imagen V-8: *Muestreo de suelo en el punto SJ-08-MI*

- SJ-08-MI: El suelo se encontraba saturado debido a los trabajos que se realizan en otra de las pozas, además la textura del suelo es franco arenoso, el punto se encuentra en medio de uno de los drenajes de agua residual del área de estudio, como se puede ver en la imagen V-8.

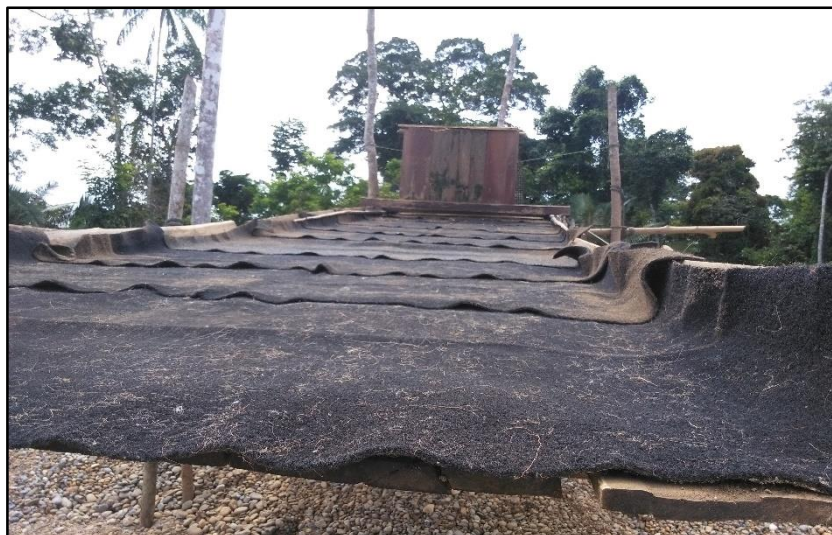
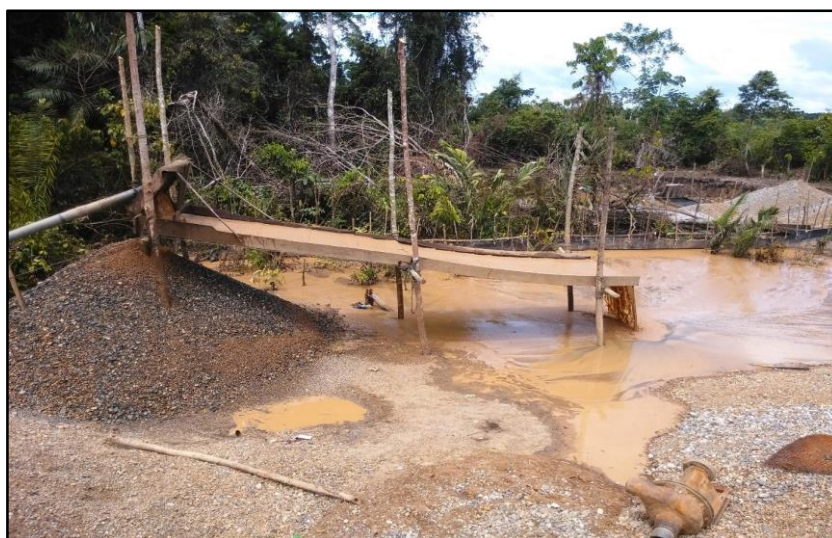
EXTRACCION DE MATERIAL ALUVIAL

Fotografía superior: Varias secciones de geotextil recubre la tolva por donde discurre la mezcla de material aluvial y agua.

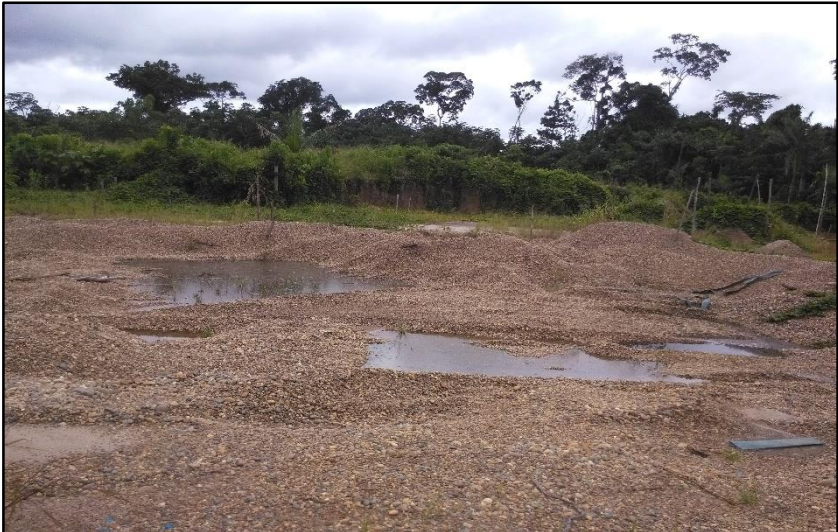
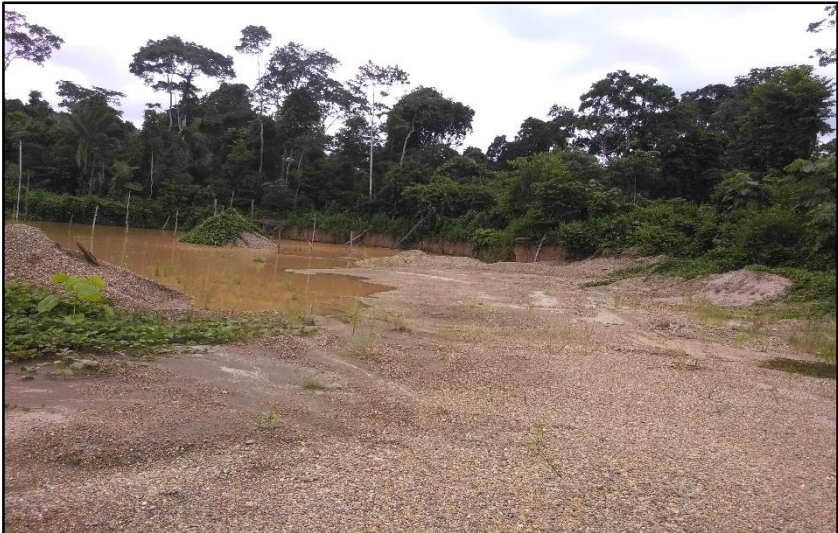
PROCEDIMIENTO DE EXTRACCION DE MINERAL			
UBICACIÓN:	Unidad Minera en San Jacinto	Nº DE LA FOTO	10 - 11
FECHA	28/28/2016	HORA:	11:57 a.m.

DESCRIPCION:			
<p>Fotografía superior: Antigua área de tamizado y cernido donde se separaba los sedimentos de mayor diámetro como las gravas o cantos rodados.</p> <p>Fotografía inferior: En la parte izquierda se aprecia la formación de una laguna, en esta depresión se socavaba el suelo para obtener el material aluvial.</p> <p>Fuente: Propia</p>
