FACULTAD DE INGENIERÍA GEOGRÁFICA, AMBIENTAL Y ECOTURISMO

**“MEDIDAS PARA LA REMEDIACIÓN DEL PASIVO AMBIENTAL
MINERO RELAVERA PACOCOCHA 10488 EN EL DISTRITO Y
PROVINCIA DE CASTROVIRREYNA”**

TESIS PARA OPTAR EL TITULO PROFESIONAL DE INGENIERO AMBIENTAL

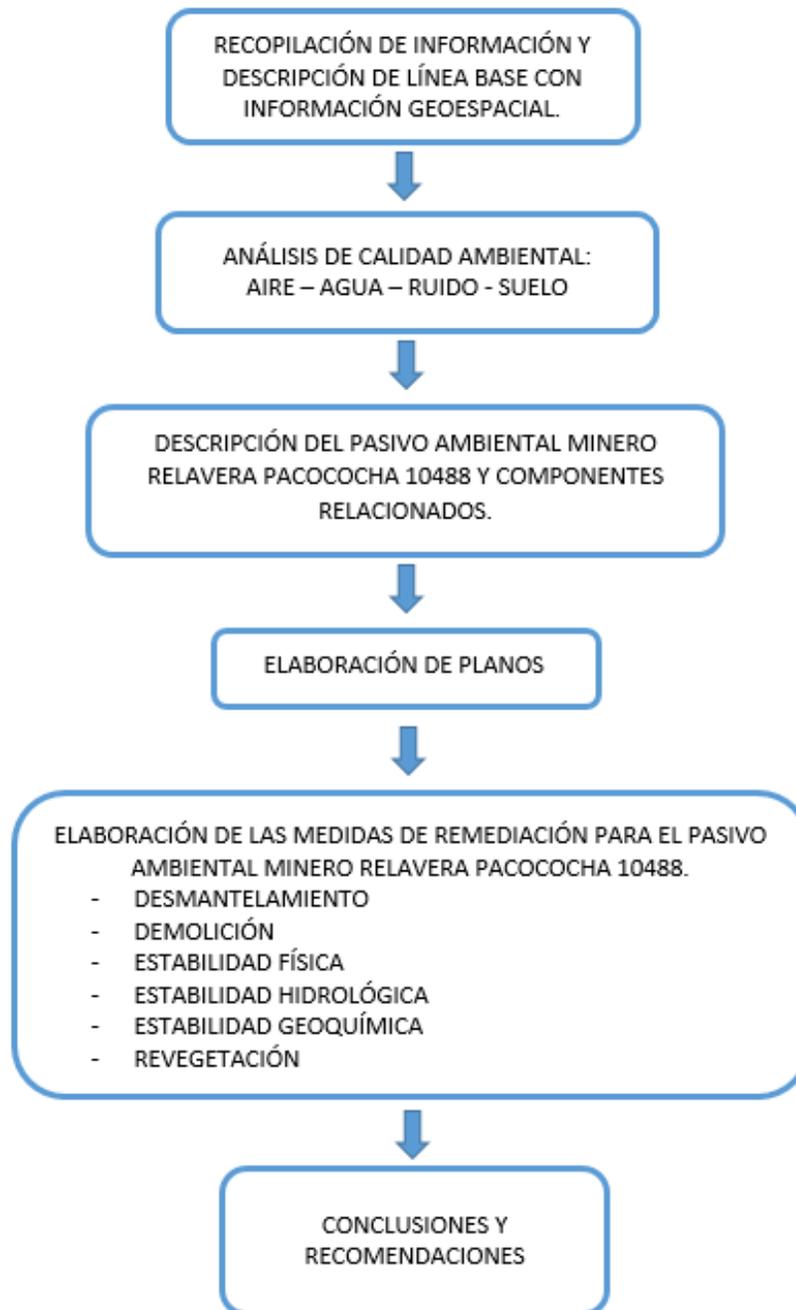
Figura 1. Diagrama de Metodología de la investigación

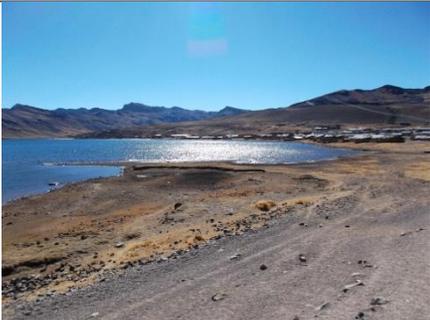
Recurso	Característica	Calidad del Recurso	Vista
Laguna Pacococha	Ubicado aguas arriba de la Laguna Pariona Jocha. Es considerado un bofedal permanente, debido a que su área de esta laguna no ha variado aun estando en época de estiaje, ocupando una superficie de 200.24 Ha. Aprox.	El área de la laguna que está cerca al proyecto, se encuentra ya contaminado producto del Relave acumulado en la Laguna por actividades de la mina "Virreyna". Los parámetros que se encontraron por encima de los ECAs de agua son: Oxígeno Disuelto, y Metales Pesados (Hg, Pb, Zn).

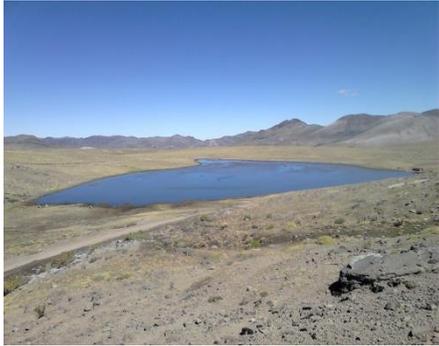
Recurso	Característica	Calidad del Recurso	Vista
Laguna Pariona Jocha	Se encuentra Ubicado entre dos lagunas principales (Laguna Pacococha y Laguna San Francisco) y de una vía principal de acceso hacia el Poblado. Su recarga se da por pequeñas filtraciones en las laderas que lo circundan. El área de esta laguna actualmente es de 1.3 Ha. Aprox.	El área de esta Laguna no se ve afectado por actividades del proyecto o pasivos que haya en la zona. Además debido a que esta Laguna recibe agua de la represa de la Laguna San Francisco, se asegura que este tenga presencia permanente de agua.

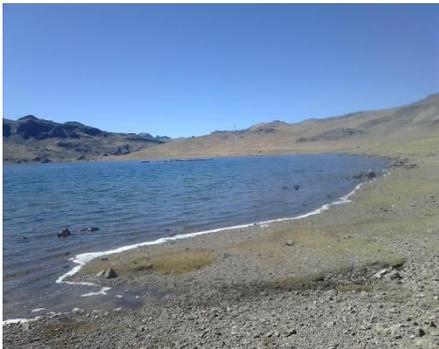
Laguna San Francisco	Se encuentra entre una vía de acceso y al costado de la Laguna Pariona Jocha, ubicada en la llanura superior de la quebrada Huarajo. La laguna es de régimen permanente, en cuanto a la variación del área de su superficie no existe una gran variación, obteniéndose un área actual de 200. 722 Ha. Aprox.	El área de este Laguna no será afectado por los Actividades del Proyecto, debido que la minera no realiza ninguna acción en esta zona, ni lo realizara en el futuro.

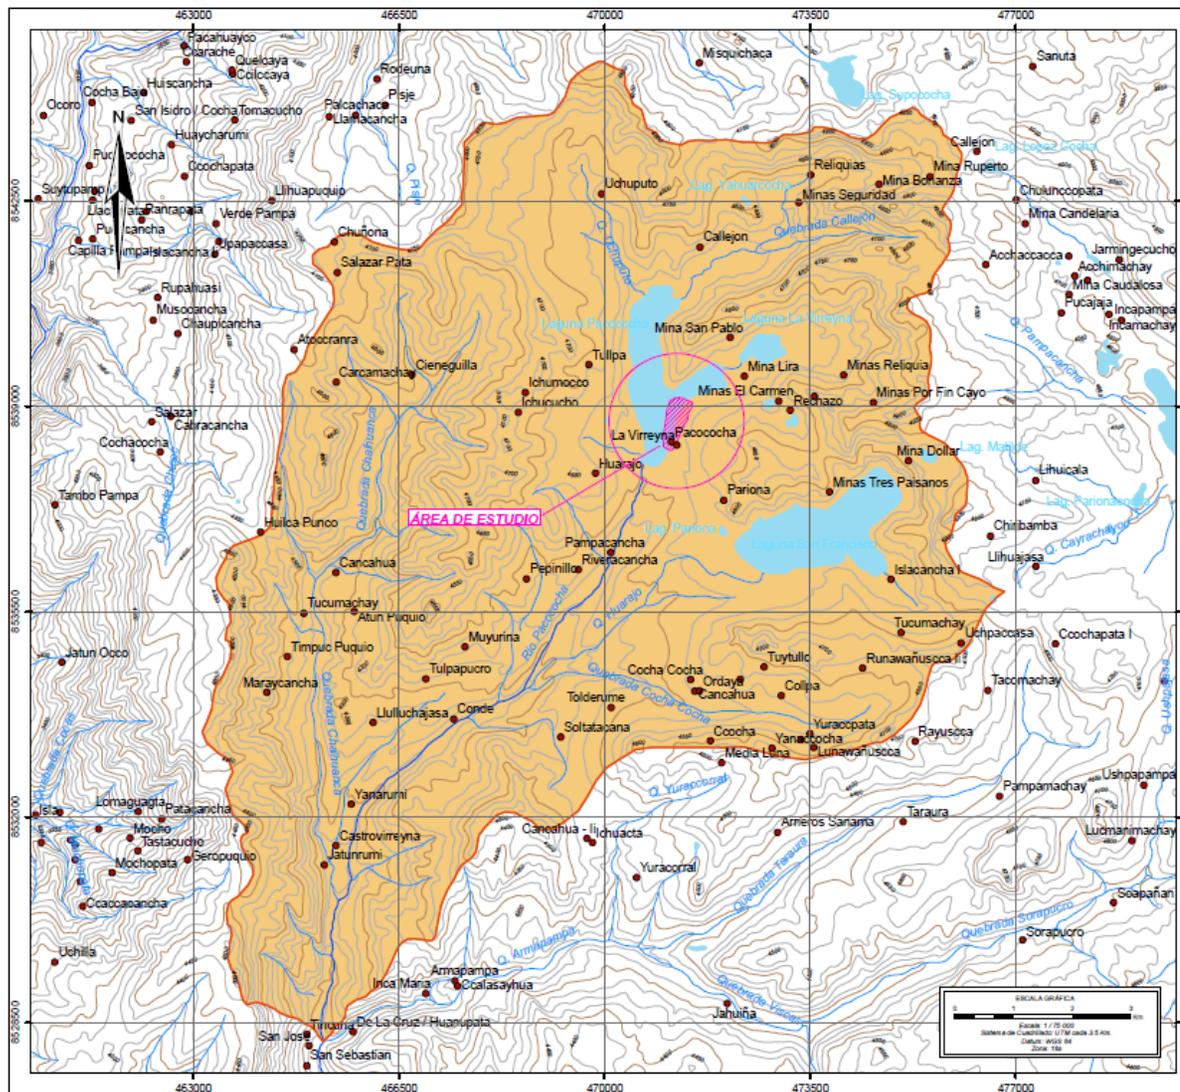
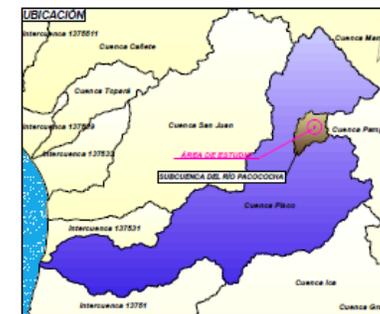
Figura 14. Hidrográfico.

Subcuenca del Rio Pacococha. Área: 13545.01 Ha. Perímetro: 56.34 Km

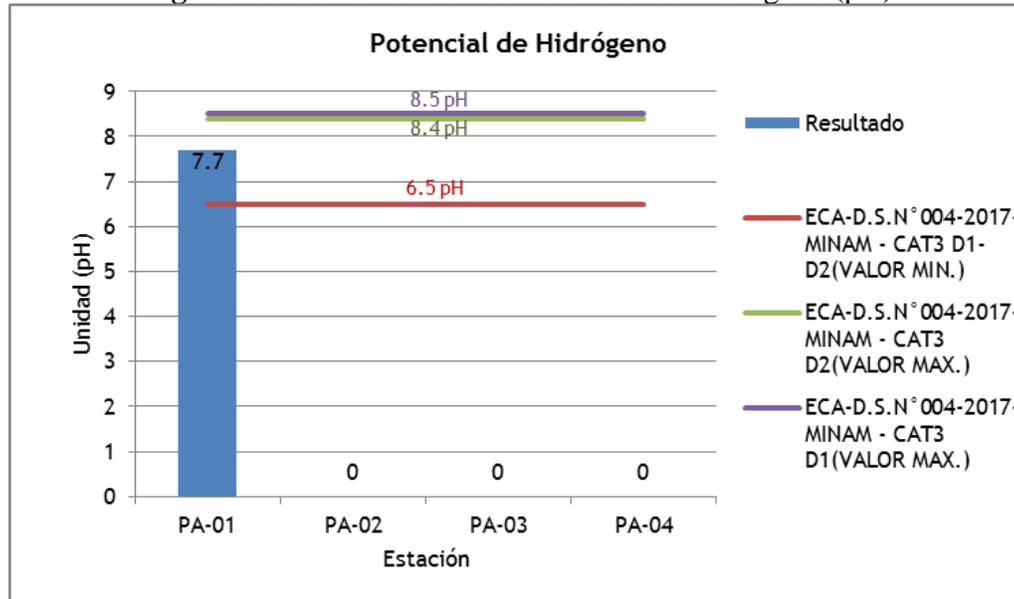
Figura 19: Concentración de Potencial de Hidrogeno (pH)

La concentración de pH supera el valor mínimo, establecido en el D.S. N°004-2017-MINAM - Estándares Nacionales de Calidad Ambiental para Agua correspondiente a la Categoría 3: Riego de vegetales y bebida de animales, como se observa en la Figura 19.

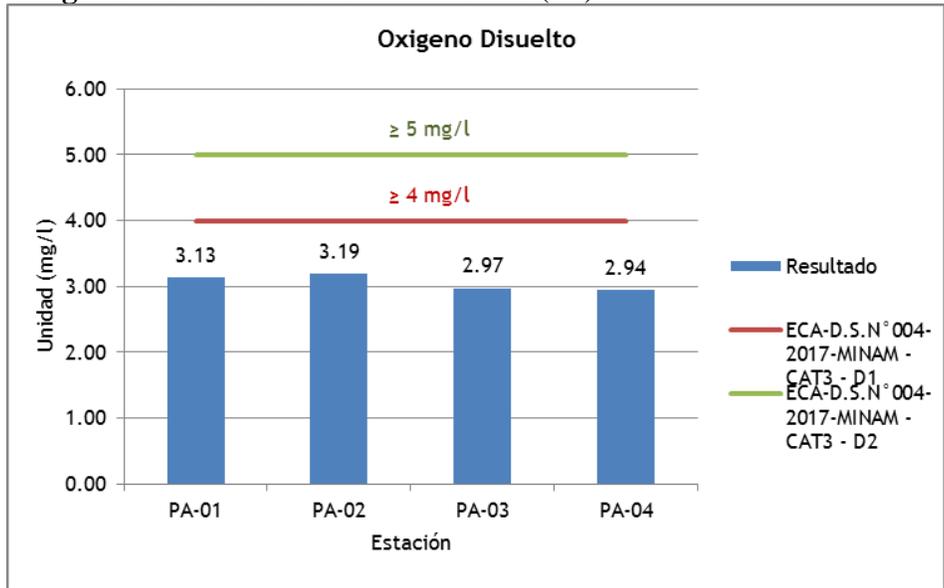
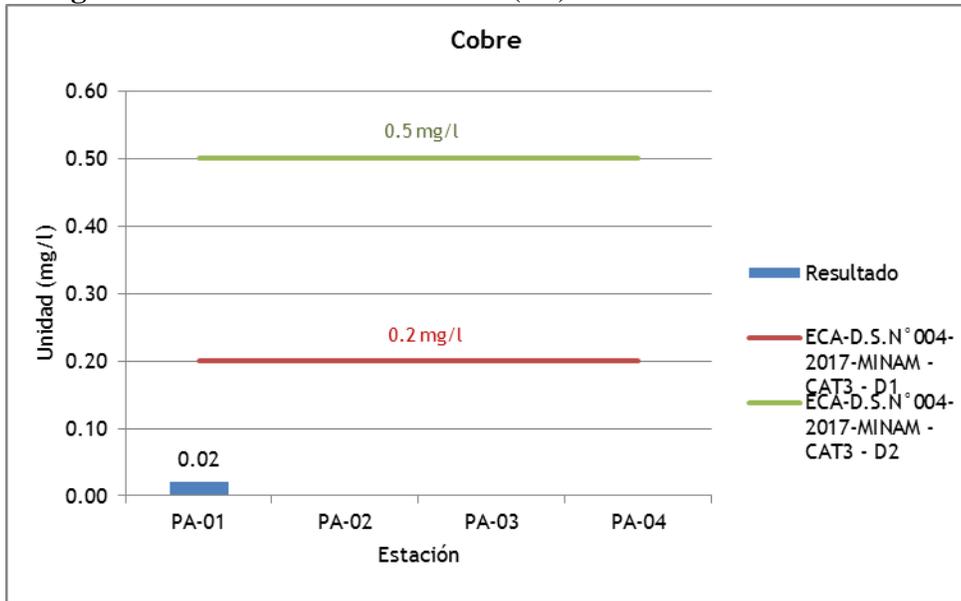
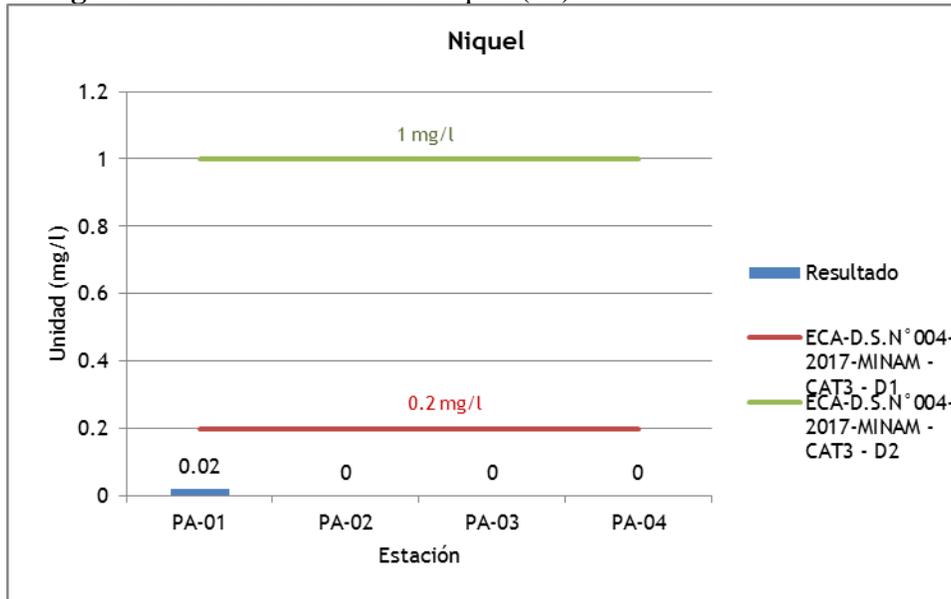
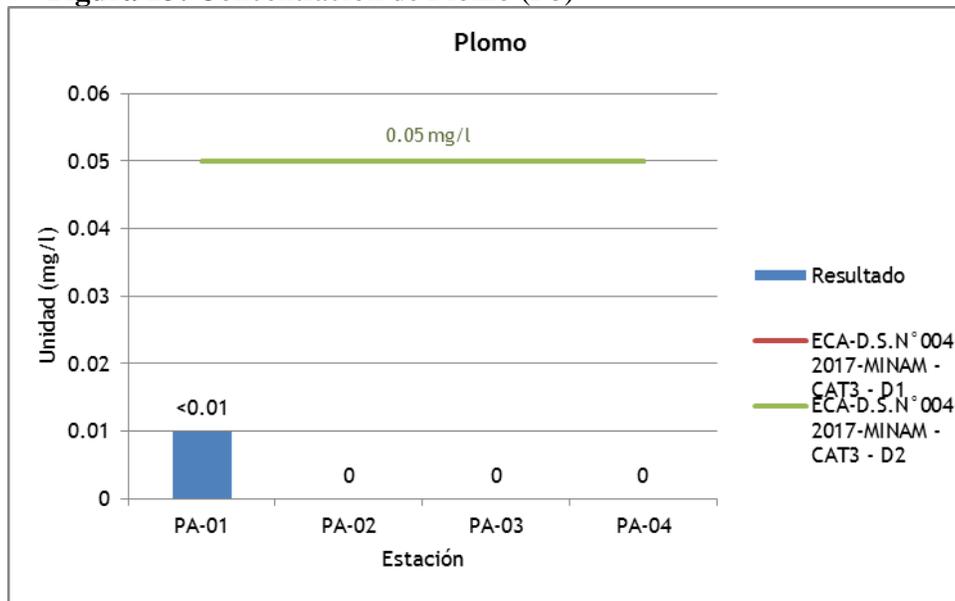
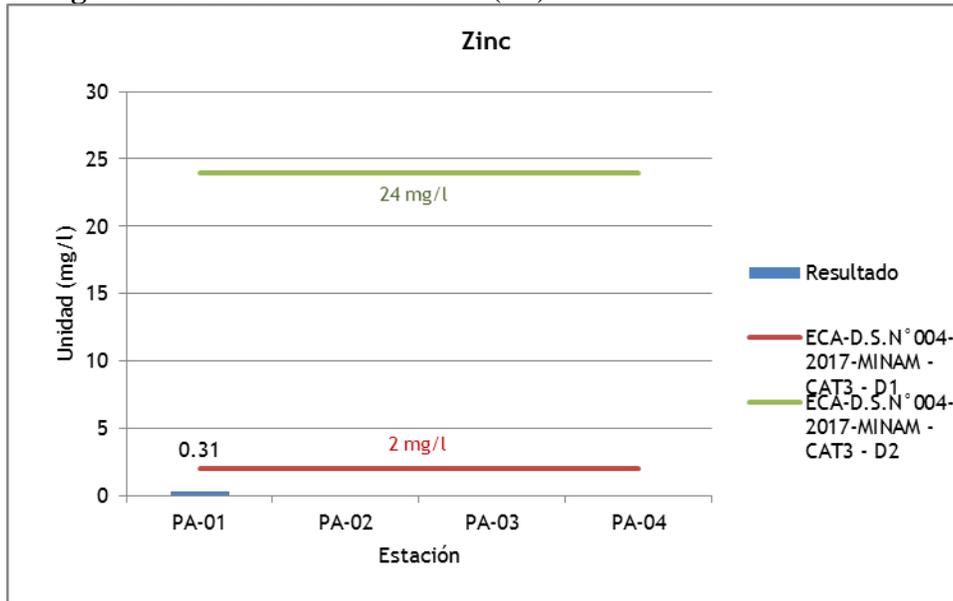
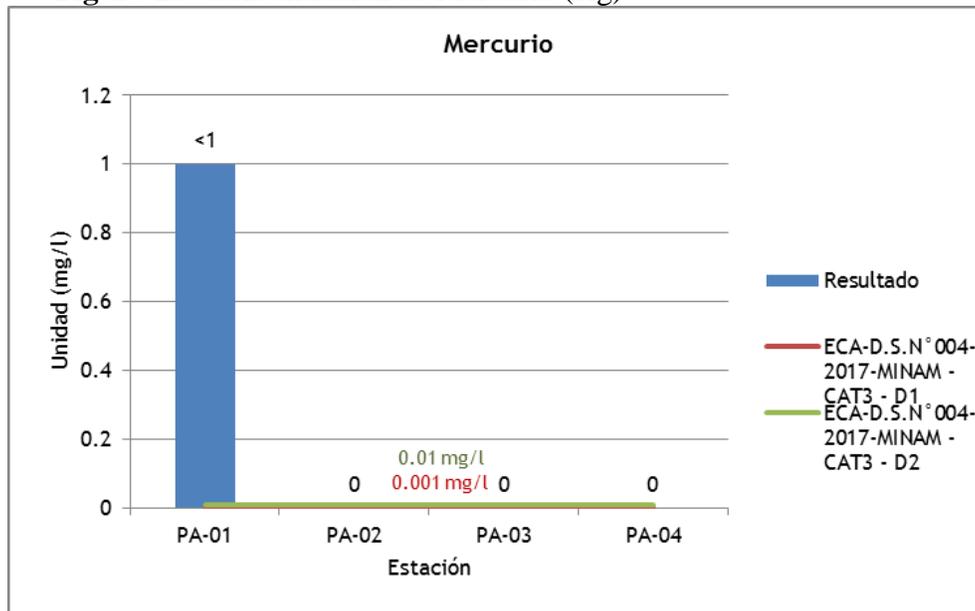
Los resultados de los Metales totales obtenidos en las estaciones PA-01, PM-02, PM-03 y PM-04 (Agua Superficial); donde se verifica que las concentraciones de Arsénico, Cobre, Níquel, Plomo y Zinc cumplen con los estándares establecidos en el D.S. N°004-2017-MINAM. Estándares Nacionales de Calidad Ambiental para Agua correspondiente a la Categoría 3: Riego de vegetales y bebida de animales. Sin embargo, la concentración de Mercurio supera lo establecido en el D.S. N°004-2017-MINAM, como se observa en la Figura 20, 21, 22, 23, 24 y 25, respectivamente.

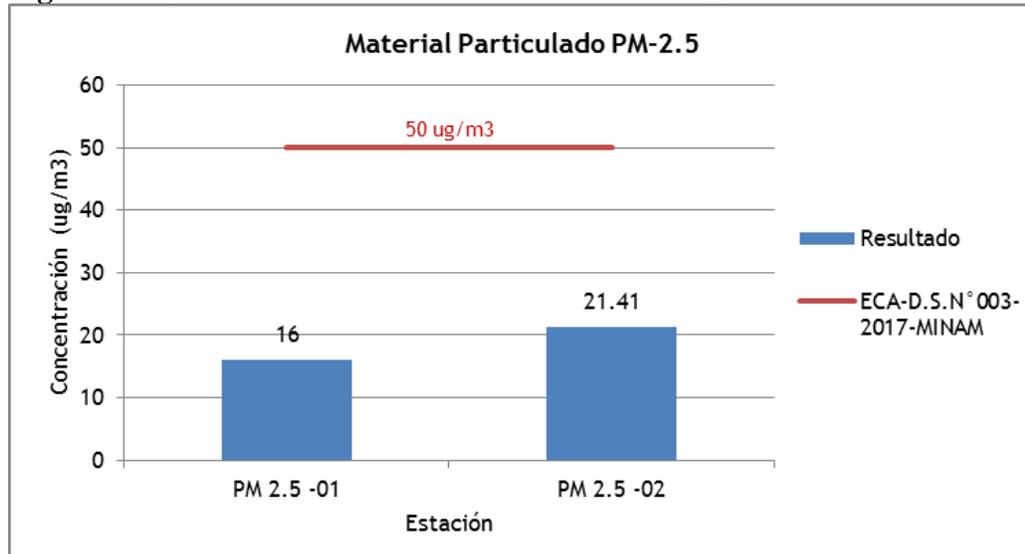
Figura 26: Concentración de Material Particulado PM_{2.5}

- PM - 01: La concentración de PM_{2.5} fue de 16 $\mu\text{g}/\text{m}^3$, encontrándose también por debajo del valor de ECA (50 $\mu\text{g}/\text{m}^3$) establecido en el D.S. N° 003-2017-MINAM.
- PM - 02: La concentración de PM_{2.5} fue de 21.41 $\mu\text{g}/\text{m}^3$, encontrándose también por debajo del valor de ECA (50 $\mu\text{g}/\text{m}^3$) establecido en el D.S. N° 003-2017-MINAM.

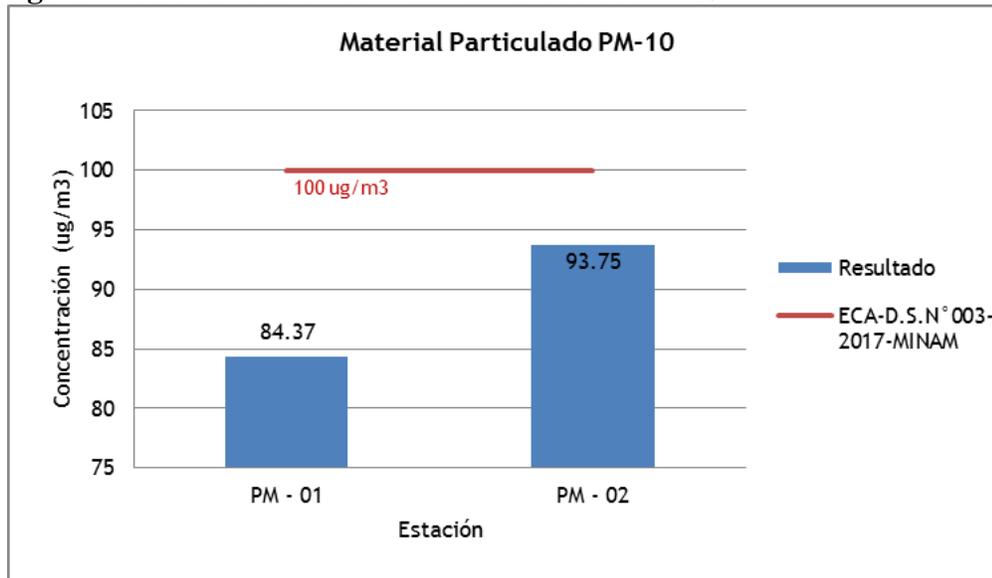
Figura 27: Concentración de Material Particulado PM₁₀

- PM - 01: La concentración de PM₁₀ fue de 84.37 $\mu\text{g}/\text{m}^3$ la cual se encuentra por debajo del nivel establecido en el ECA para aire (100 $\mu\text{g}/\text{m}^3$) según el D.S. N° 003-2017-MINAM.
- PM - 02: La concentración de PM₁₀ fue de 93.75 $\mu\text{g}/\text{m}^3$ encontrándose por debajo del nivel establecido en el ECA para aire (100 $\mu\text{g}/\text{m}^3$) según el D.S. N° 003-2017-MINAM.

Estos resultados reflejan que la calidad del aire que llega al PAM Relavera Pacococha 10488, contiene bajos niveles de concentración de material particulado provenientes del tránsito de vehículos (livianos y pesados).

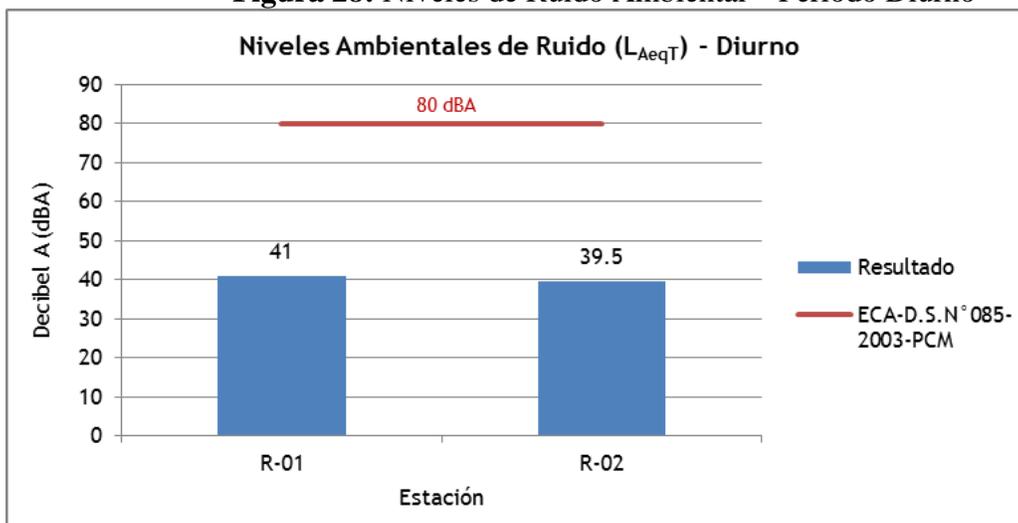
Figura 28: Niveles de Ruido Ambiental – Periodo Diurno

Estos resultados son debido a la ausencia del ruido generado por los vehículos (livianos y pesados), y el nivel percibido fue generado principalmente por las condiciones propias del lugar en horario diurno.

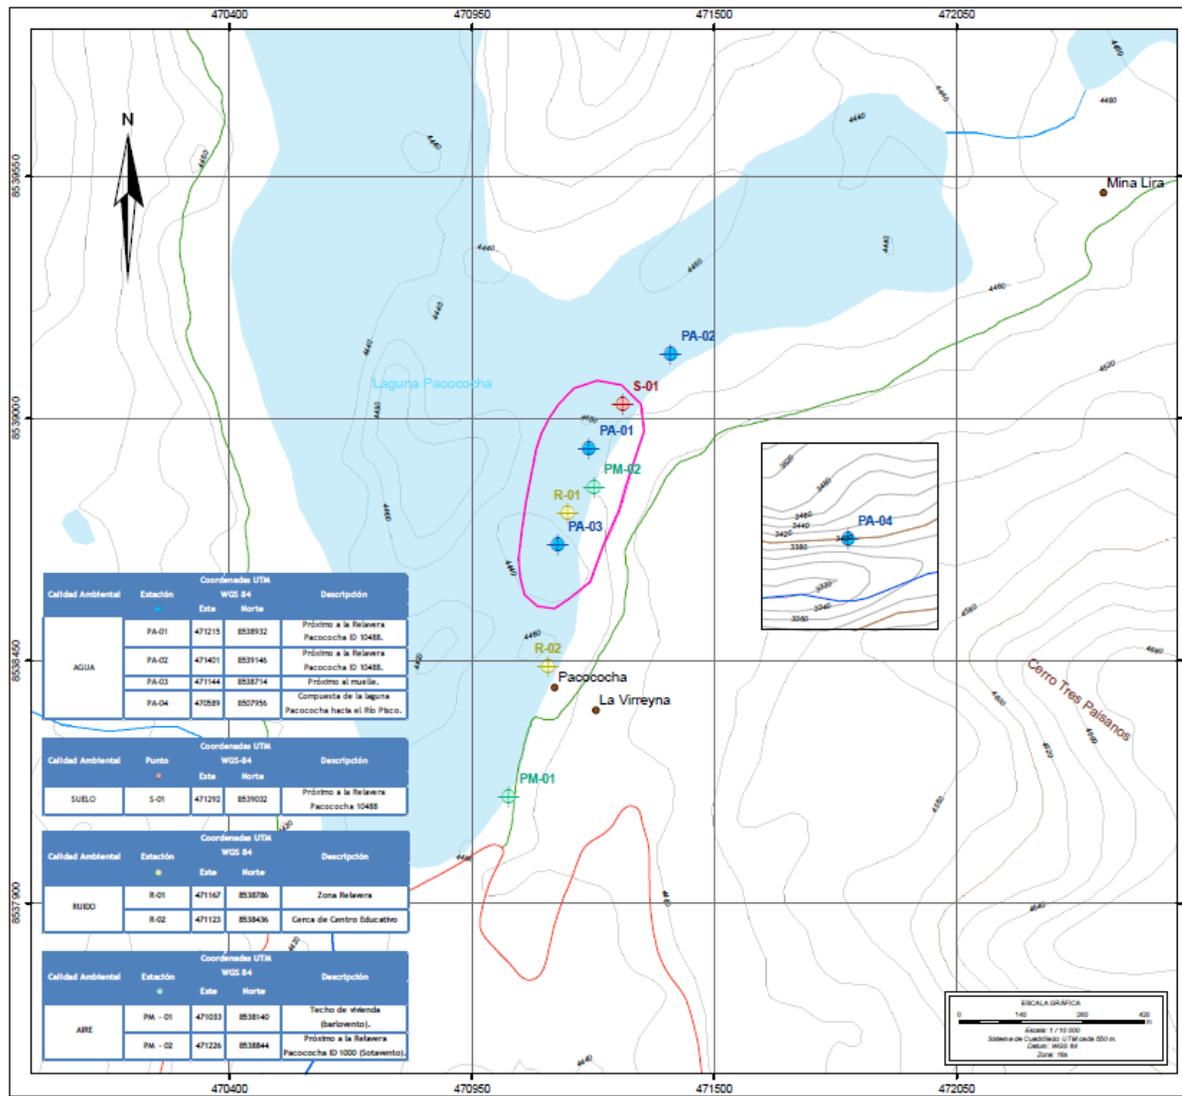
Calidad Ambiental	Estación	Coordenadas UTM		Descripción
		Este	Norte	
AGUA	PA-01	471215	8539332	Próximo a la Relaveira Pacochocha ID 10488.
	PA-02	471401	8539146	Próximo a la Relaveira Pacochocha ID 10488.
	PA-03	471144	8538714	Próximo al murallón.
	PA-04	472589	8537956	Compuerta de la laguna Pacochocha hacia el Río Paco.

Calidad Ambiental	Punto	Coordenadas UTM		Descripción
		Este	Norte	
SUELO	S-01	471292	8539332	Próximo a la Relaveira Pacochocha 10488

Calidad Ambiental	Estación	Coordenadas UTM		Descripción
		Este	Norte	
RUIDO	R-01	471167	8538786	Zona Relaveira
	R-02	471123	8538436	Carica de Centro Educativo

Calidad Ambiental	Estación	Coordenadas UTM		Descripción
		Este	Norte	
AIRE	PM - 01	471033	8538146	Techo de vivienda (barbonto).
	PM - 02	471226	8538844	Próximo a la Relaveira Pacochocha ID 1000 (Sotavento).

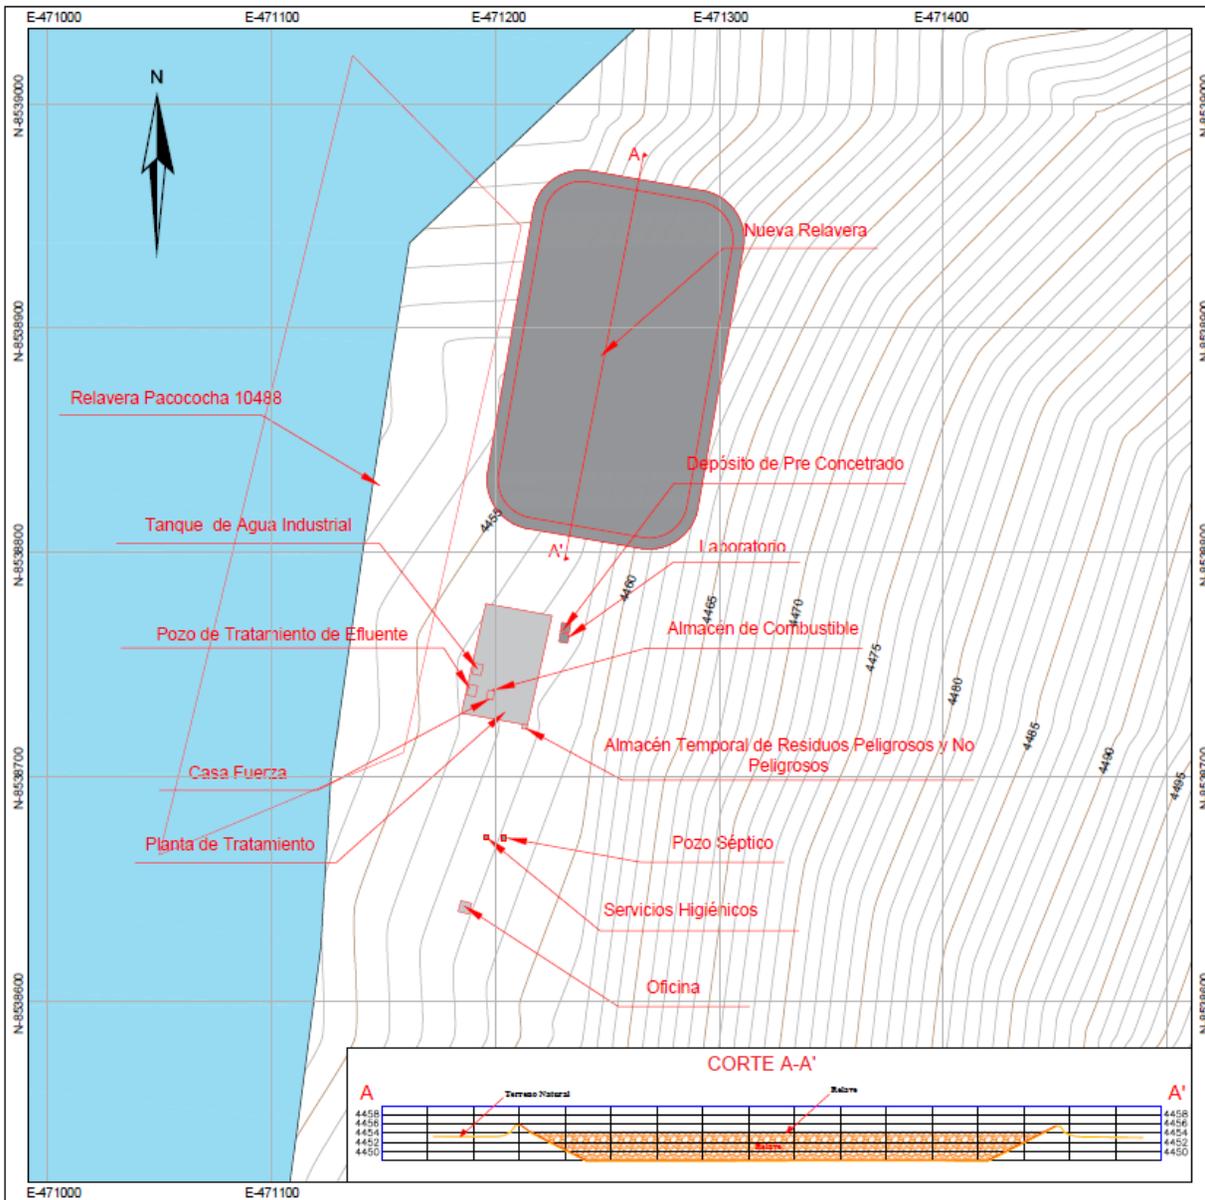
Figura 36. Componentes Mineros.

Item	Componente Denominación	Coordenadas UTM WGS 84 - ZONA 18		Altitud (m.s.n.m.)	Área (m ²)
		Este	Norte		
INSTALACIONES PARA EL MANEJO DE RESIDUOS					
1	Relavera	471249	8538888	4451	15,000.00

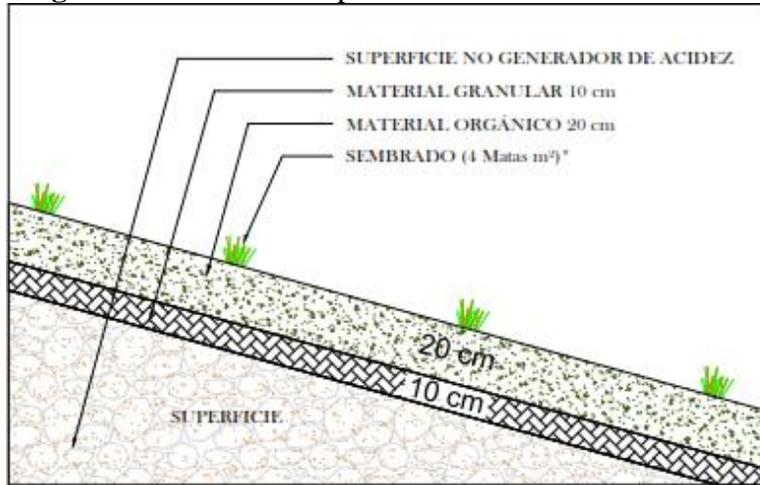
Figura 37: Cobertura Tipo I

- Superficie no generadora de acidez (PNN alto).
- Su entorno presenta vegetación escasa.
- El lugar del emplazamiento del componente antes de su operación presentaba cobertura vegetal escasa.
- No dispone de agua para su mantenimiento.

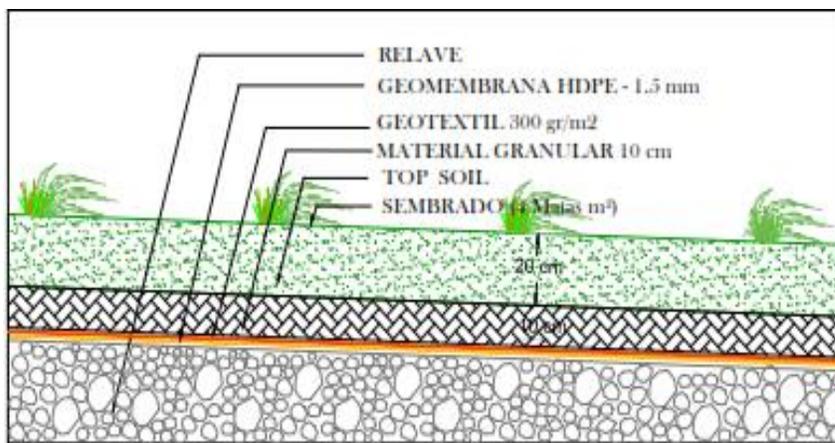
Figura 38: Cobertura Tipo II

- Relavera generador de acidez (PNN Bajo).
- Relavera con muy baja cantidad de metales.
- Su entorno presenta vegetación.
- El lugar del emplazamiento del componente antes de su operación no presentaba cobertura vegetal.
- No dispone de agua para su mantenimiento.

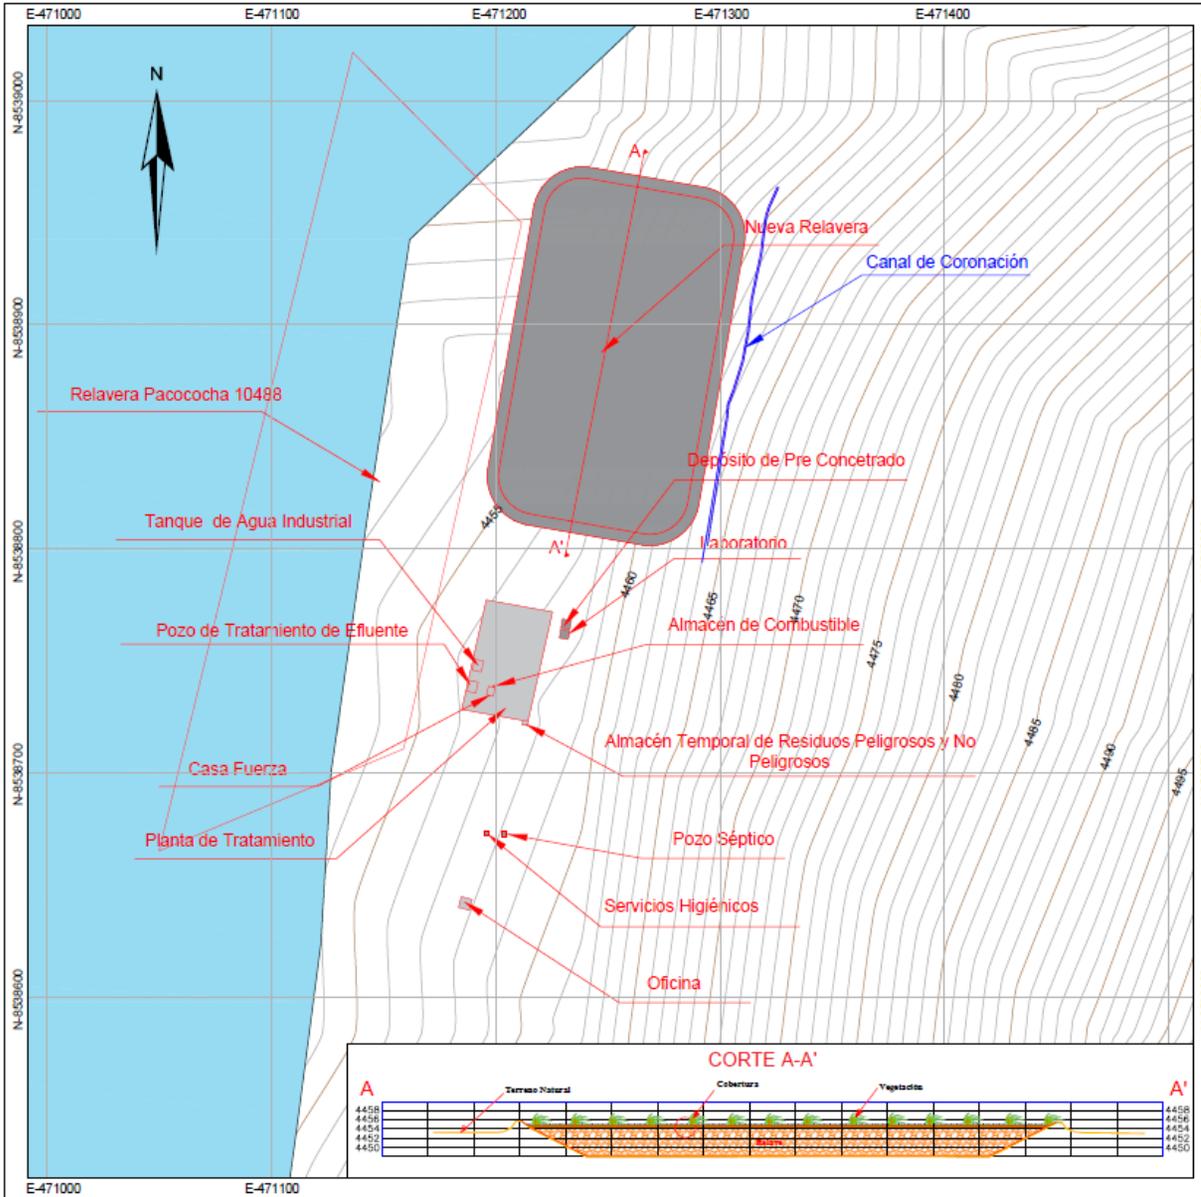
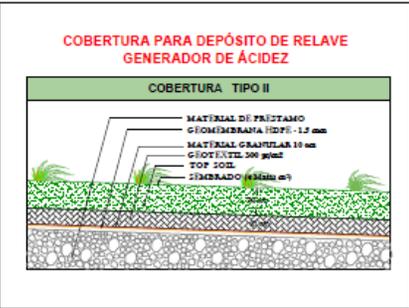
Figura 39. Estabilidad Geoquímica.

La Estabilidad Geoquímica consistirá en la colocación de coberturas, cuya dificultad estará en función del potencial de generación de drenaje ácido (DAR) de los materiales que lo conforman, el propósito será restituir la cubierta vegetal de forma permanente en suelos desnudos o degradados, contribuyendo a la restauración del paisaje de la zona alterada por las operaciones mineras, además de evitar la erosión del suelo.

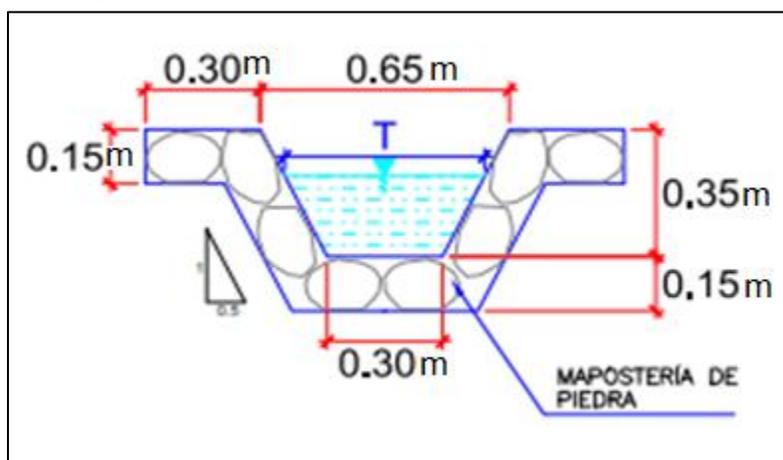
Figura 40: Diseño de Canal de Coronación.

En la Figura 40 se muestra el diseño del canal de coronación propuesta para la estabilidad hidrológica.

- ✓ La Estabilidad Hidrológica la construcción de obras hidráulicas (canales de coronación) para derivar las aguas de esorrentía de la Relavera.
 - ✓ La revegetación consiste en restituir la cubierta vegetal de forma permanente en suelos desnudos o degradados, como el área de estudio se encuentra sobre una zona de vida de Páramo pluvial - Subalpino tropical (pp-SaT), donde hay presencia de lluvias y vegetación natural, se propuso la revegetación a base de *Stipa Ichu*.
