Universidad Nacional
Federico Villarreal

FACULTAD DE INGENIERÍA CIVIL

**DISEÑO DE PONTÓN PEATONAL EMPLEANDO EL MÉTODO LRFD PARA
MEJORAMIENTO DE TRANSITABILIDAD VEHICULAR Y PEATONAL,
DISTRITO DE ANDAHUAYLAS - APURÍMAC.**

TESIS PARA OPTAR EL TÍTULO PROFESIONAL DE INGENIERO CIVIL

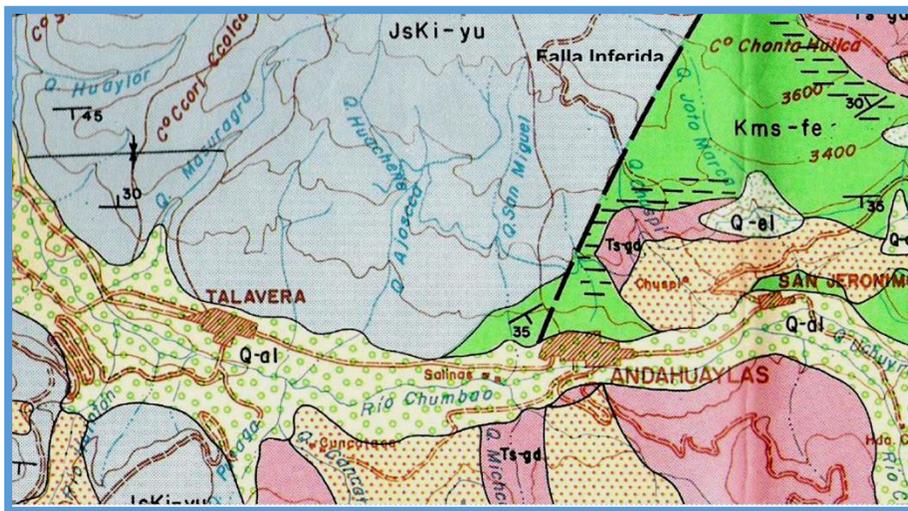
Figura 2: Plano geomorfológico regional.

En el mapa geológico que se muestra se puede apreciar la ubicación del tramo en estudio (Talavera-Andahuaylas) y se aprecia que va sobre el depósito fluvio aluvial del río Chumbao. Asimismo, se puede apreciar la ubicación de la cantera Chuspi que fue elegida para el material de base del pavimento la misma.

En la zona en estudio se observa una falla probable que ha sido mapeada en la referencia indicada, tiene orientación NE-SW y se aproxima al proyecto muy cerca del inicio del tramo, por el sector de la Quebrada de San Miguel y ha sido indicada en el mapa geológico del sector que se muestra en la página anterior.

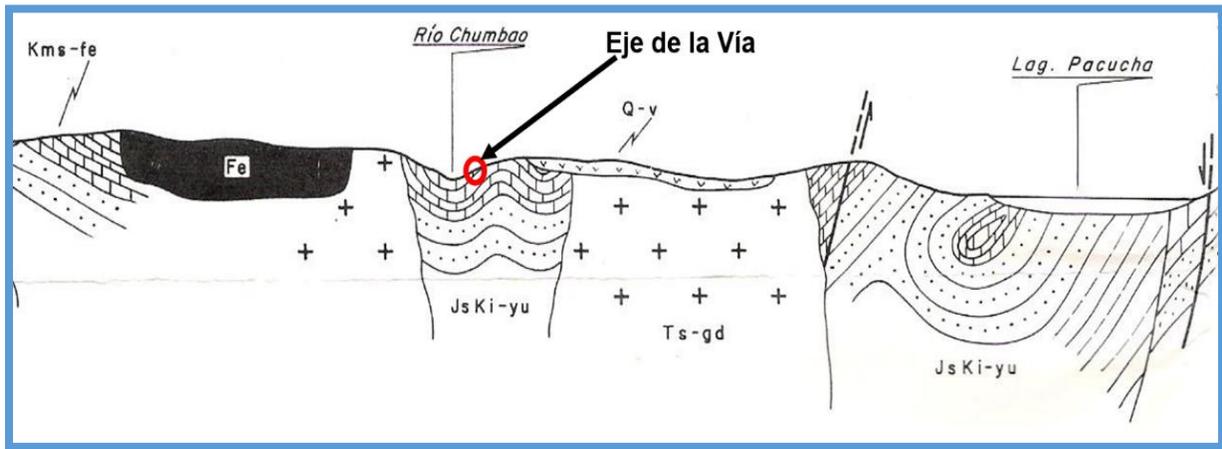
Figura 3: Sección Geológica Estratigráfica.

La sección geológica estratigráfica que se muestra corresponde pasa muy próxima al inicio del proyecto y muestra la secuencia de las formaciones descritas en este título y su ubicación con respecto al proyecto que va muy próximo al cauce del río Chumbao por la margen derecha. En la sección el punto señalado con un círculo corresponde a la ubicación aproximada del eje de la vía.

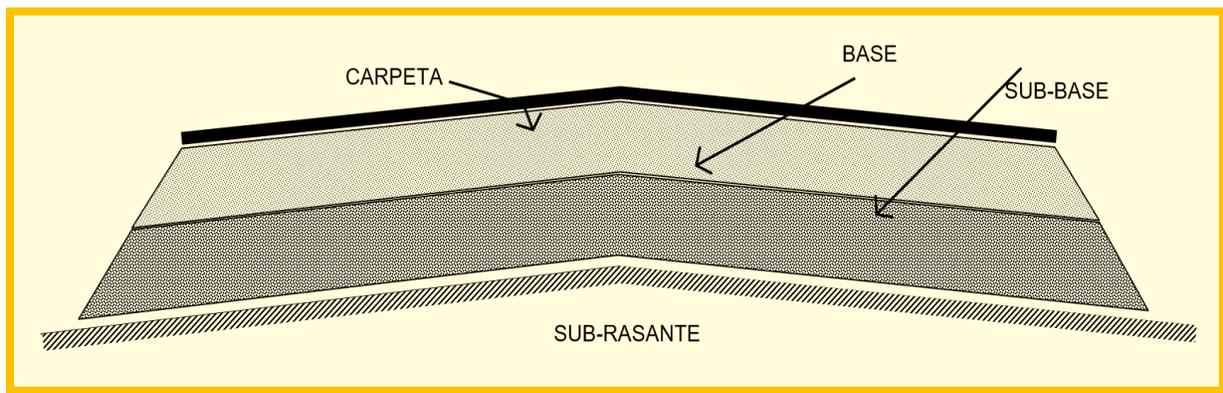
Figura 4: Partes de un pavimento.

Dentro de los distintos tipos de pavimento asfáltico que se están desarrollando en la actualidad el mas seguro y confiable es el de carpeta asfáltica en caliente, siendo las otras alternativas (tratamiento bicapa, micropavimentos, superpave y otras) procesos que buscan una alternativa más económica pero menos confiable y poco estética en algunos casos. En estos tipos de pavimentos (flexibles) las distintas capas se denominan: Carpeta, Base, Sub-Base y Sub-Rasante.

La subrasante es el suelo de fundación del pavimento, es el suelo natural cortado durante la etapa de conformación de la plataforma donde se colocará el pavimento. En tramos es material cortado (suelo inalterado) y en otros es material de relleno (suelo compactado) que ha sido colocado para lograr una pendiente uniforme en la carretera.

La base es una capa de suelo (granular) compactado que tiene la función de distribuir los esfuerzos que recibe del tráfico a través de la carpeta en un área mayor para que los esfuerzos que llegan al suelo sean bajos y no le produzcan deformaciones grandes ni la falla. La Carpeta es una capa de concreto asfáltico (mezcla de asfalto con grava y finos en caliente) compactado, que se coloca sobre la base para proporcionar una superficie plana y con la rugosidad adecuada para proporcionar comodidad y seguridad a los vehículos que transitan sobre la vía. Cumple también la función de impedir el ingreso de agua pluvial a las capas inferiores del pavimento, para esto el material es impermeable y tiene pendiente longitudinal y lateral (bombeo).

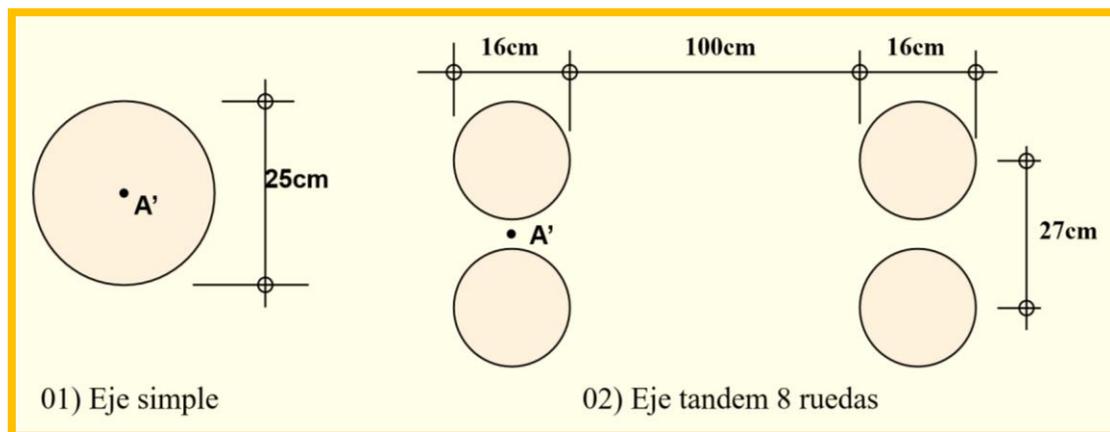
Figura 5: Puntos de esfuerzos máximos.

El punto bajo el cual se producen los esfuerzos máximos en cada caso se denomina A'. Para el caso de eje simple el esfuerzo máximo se presentará bajo el centro del área de contacto entre la llanta y el pavimento; para el caso de eje tanden de 8 llantas el esfuerzo máximo se ubicará en el centro entre dos de las cuatro áreas de contacto.

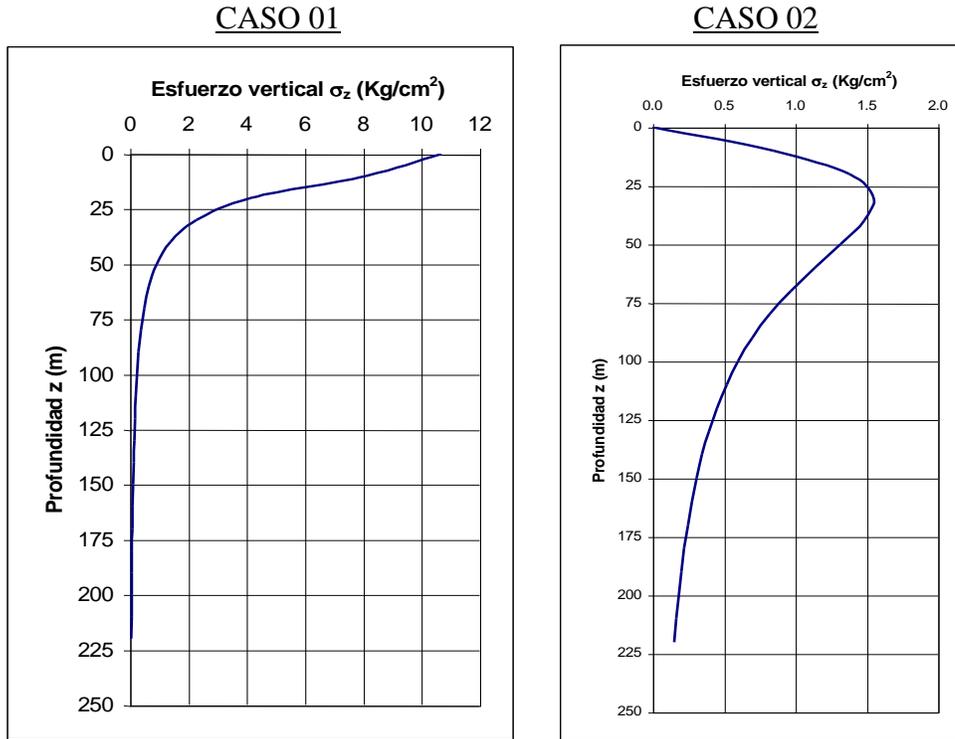
Figura 6: Gráficas esfuerzo vertical vs. profundidad.

En los resultados del calculo se puede apreciar que para el caso 01, a la profundidad de 1.20m los esfuerzos se encuentran en el orden de 0.17 Kg/cm² y para el caso 02 los esfuerzos son de 0.45Kg/cm². Los esfuerzos de dos décimos de Kg/cm² se producen: para el caso 01 a 1.10m de profundidad y para el caso 02, a 1.90m. Por estas razones puede afirmarse que las prospecciones deben hacerse hasta 1.20m de profundidad y en el caso de encontrar suelos blandos continuar hasta 1.8m de profundidad, en el caso del presente proyecto se ha encontrado suelos competentes y no ha sido necesario prospectar a mayor profundidad, mas aún considerando que no se va a realizar cortes masivos ni terraplenes de relleno de magnitud considerable.

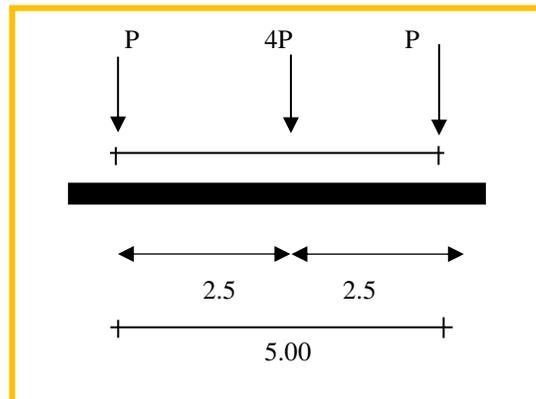
Figura 8: Análisis longitudinal

Como se puede apreciar que el tren de carga no podrá entrar en su totalidad. Puede presentarse:

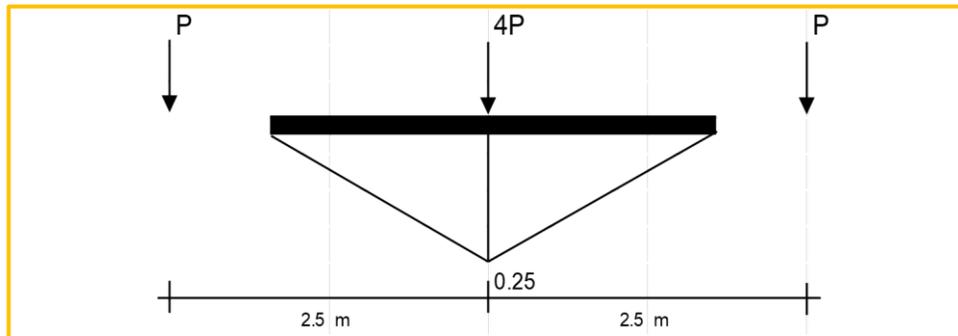
Figura 9: Ubicada la sección crítica de acuerdo al teorema de Baret

A.-Entra una sola rueda, la más pesada, para esto escogemos la central del tren de cargas, produciendo un máximo efecto, cuando se encuentre al centro de la luz, así tenemos:

$$M=4P (0.25) =1.0P$$

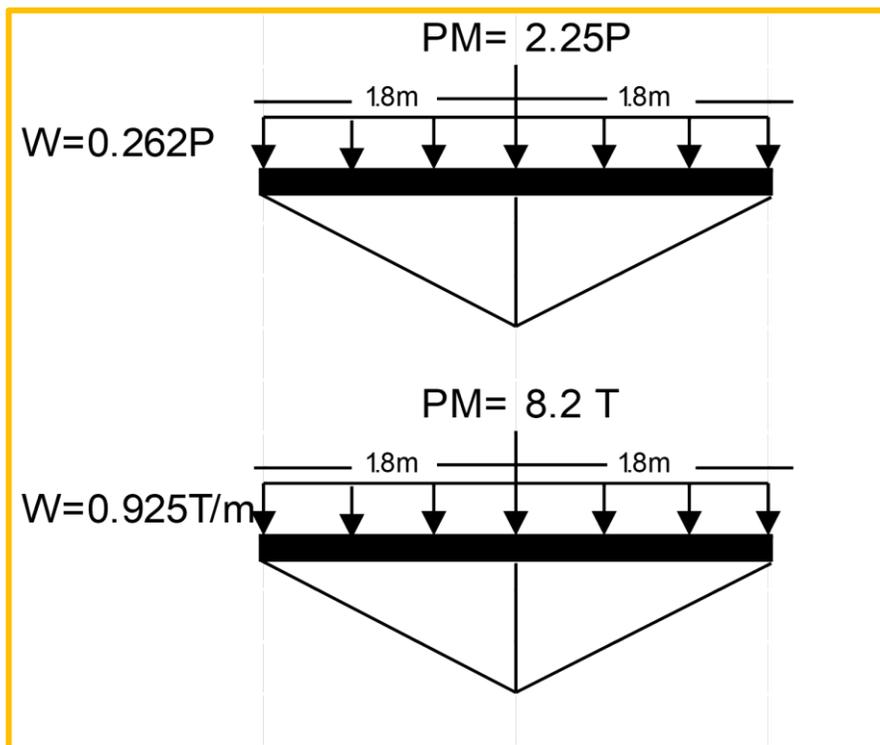
Figura 10: Análisis de momento producido por sobrecarga equivalente.

El valor determinado correspondiente al momento máximo ocasionado por la sobrecarga tipo semitrailer HS20-44. Analizando el momento producido por sobrecarga equivalente:

$$M_{eq}=0.952(0.9)3.6/2 + 8.2(0.9)$$

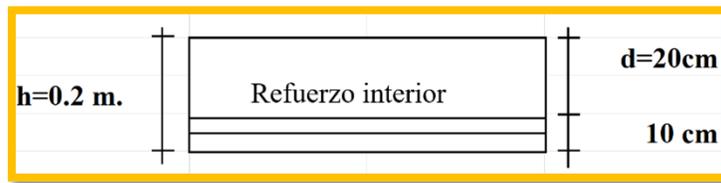
Figura 11: Peralte y recubrimiento.

Asumimos $d=20 \text{ cm}$, para el espesor $h= 0.30 \text{ m}$, da un recubrimiento que excede a los 3 centímetros mínimos solicitados:

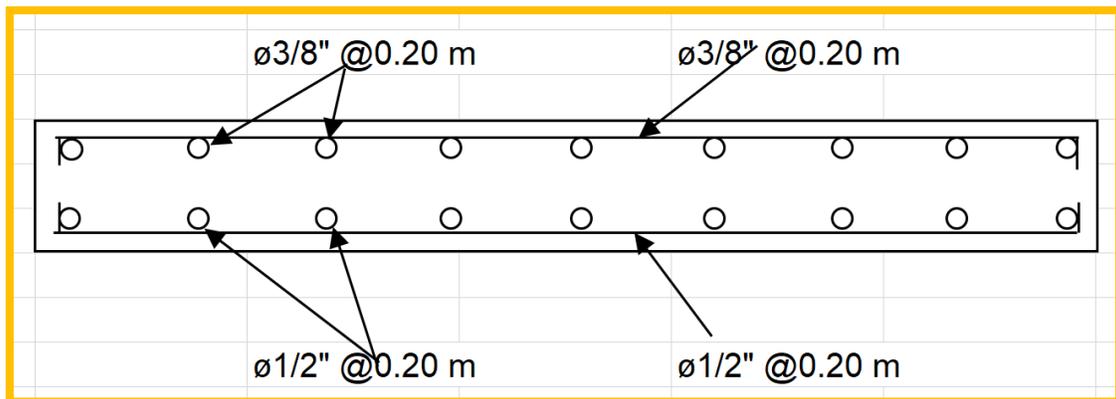
Figura 12: Sección final de la losa.

$$1.27 (100 \text{ cm})/5.40 = 0.235 = 0.20 \text{ m.}$$

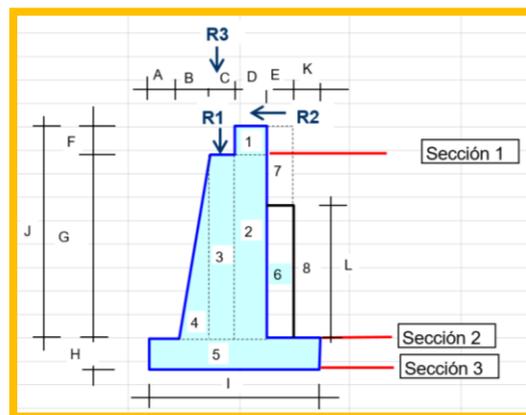
Figura 13: Cálculo de estribos pontón 5m.

| <fric. interna | \emptyset | = 36 Fi |
