**PUESTA EN VALOR DEL PATRIMONIO HISTÓRICO DEL
DISTRITO DEL RÍMAC. CASO: JR. HUALGAYOC**

**Tesis para optar el Grado Académico de:
MAESTRO EN ARQUITECTURA**

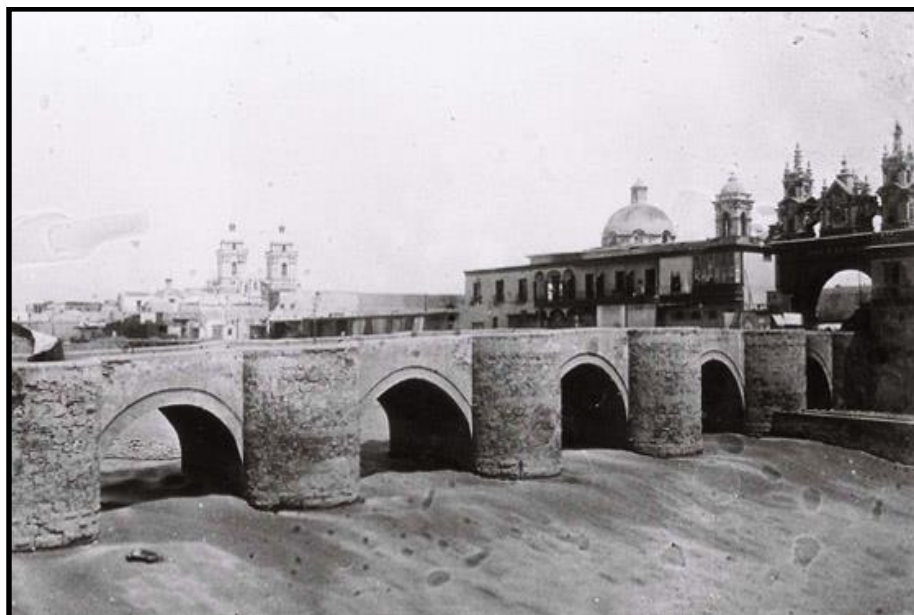
Figura 3. Primer Puente de Piedra del Rímac

Hacia el siglo XVII se crearon nuevas calles y se vendieron terrenos, construyéndose sobre estos, edificios de uno y dos pisos para vivienda y luciendo en las fachadas, los típicos balcones de madera, algunos de los cuales se conservan hasta la fecha y son considerados monumentos históricos. En esta época, el Virrey Marqués de Montesclaros construye el Puente

de Piedra, que reemplazaría a los anteriores puentes, así como la Alameda de los Descalzos, ambos en 1610.

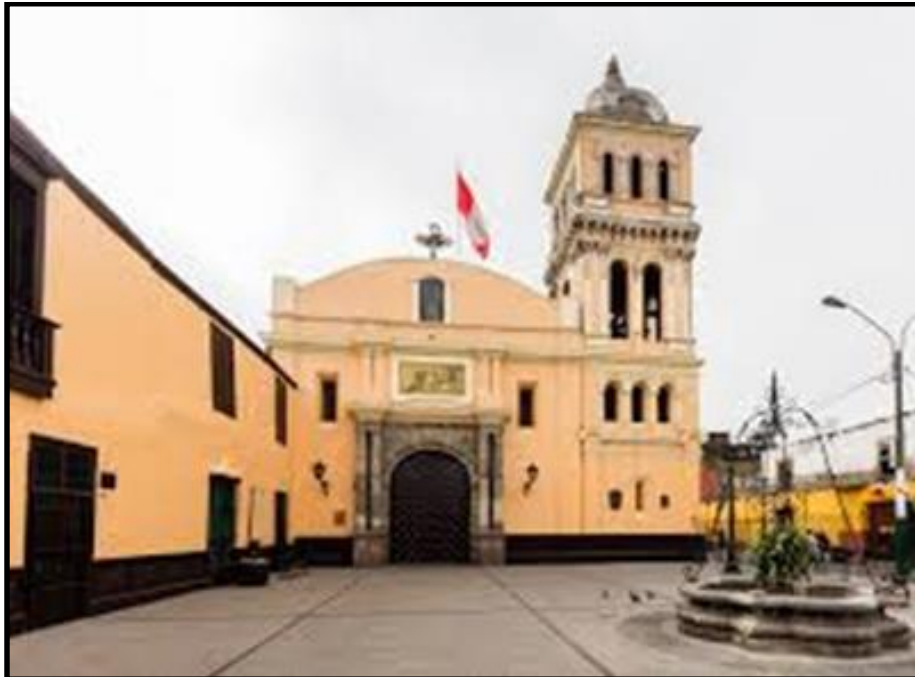
Figura 13. Parroquia San Lázaro.

Es la parroquia principal del Rímac, alrededor de la cual empezó a crecer el distrito. Hacia 1563 empezó una epidemia de lepra entre los esclavos africanos en Lima, muchos de los cuales, eran abandonados por sus amos o se escapaban al llamado Barrio de San Lázaro que por ese entonces estaba lleno de vegetación permitiéndoles esconderse, hasta que un español devoto, dedicado a la venta de espadas, llamado Antón Sánchez, adquirió unos terrenos y construyó una iglesia y hospital para esclavos e indígenas, con el nombre de San Lázaro (personaje de una parábola de Jesucristo). La iglesia posee en la fachada, una portada de piedra, un altorrelieve en

bronce que representa a Lázaro pobre y al rico de la parábola, así como una torre con campanario, y un balcón republicano en su esquina izquierda. Se encuentra ubicada en el antiguo camino a Trujillo, hoy cuadra 5 de jirón Trujillo, formado con su atrio, una plazuela.

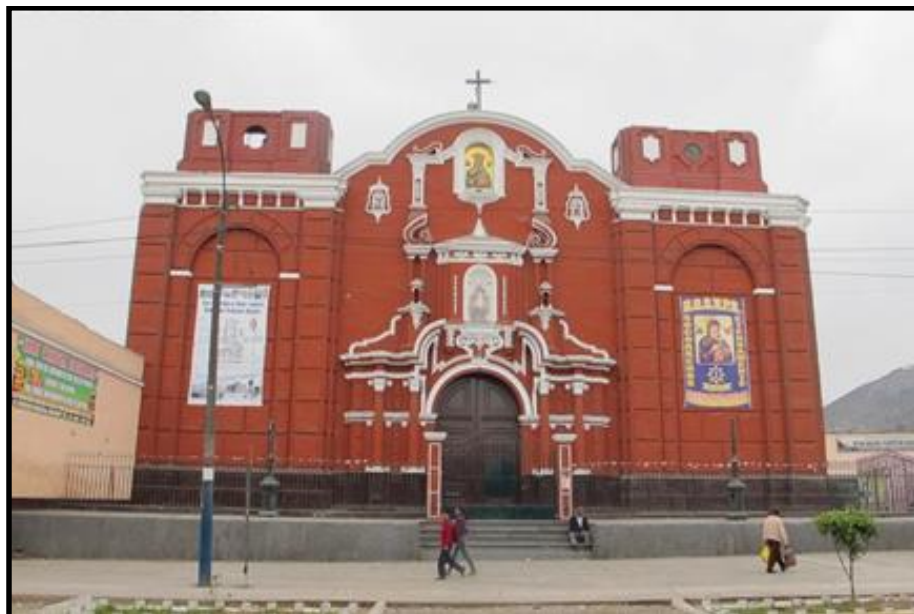
Figura 20. Santuario del Perpetuo Socorro.

Se tienen muy pocos datos de esta iglesia, sin embargo, se sabe que su origen se remonta al siglo XVII cuando se construyó una capilla dedicada a Nuestra Señora del Perpetuo Socorro. Posteriormente, el padre Gregorio Cabañas adquirió un terreno destinado a convertirse en oratorio y beaterio, al costado de la iglesia ya existente. Sufrió graves daños a causa de los sismos que se dieron durante la Colonia, así como, diversos problemas

hasta que, en 1913, el gobierno peruano dispuso su clausura. En 1916, el Presbítero Virgilio Vidal la abrió, destruyéndose gran parte de sus estructuras con el terremoto de 1940. Gran parte de su fachada y casi todo su interior han sido reconstruidos contemporáneamente. Destacan en su fachada de gran tamaño y altura, de influencia neoclásica, una pintura de Nuestra Señora del Perpetuo Socorro, del siglo XVII y una escultura de San Alfonso en sus torres inconclusas. Se encuentra ubicada en la cuadra 3 de la avenida Francisco Pizarro.

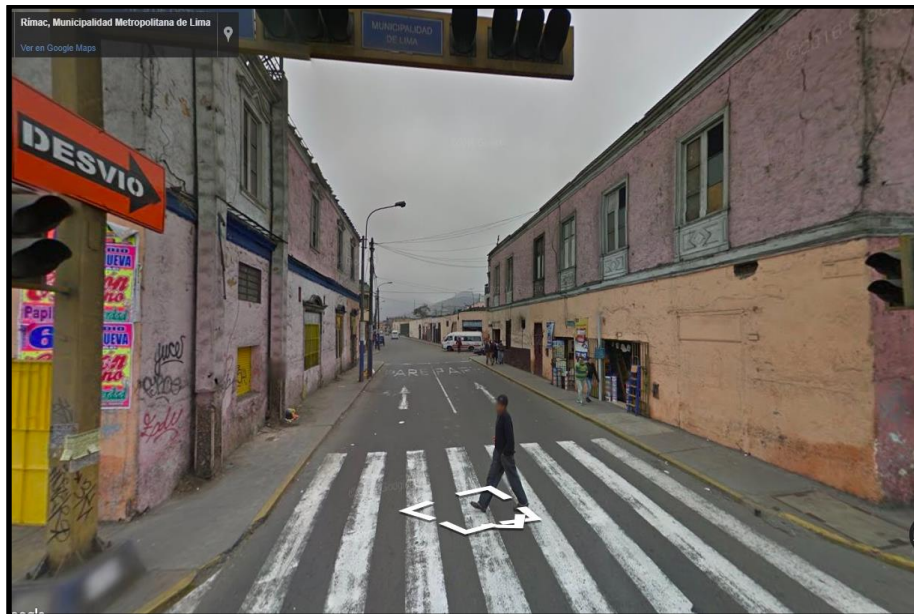
Figura 26. Ingreso al jirón Hualgayoc, desde la avenida Abancay

- Altura de edificación: En los 2 pisos, 10 m.

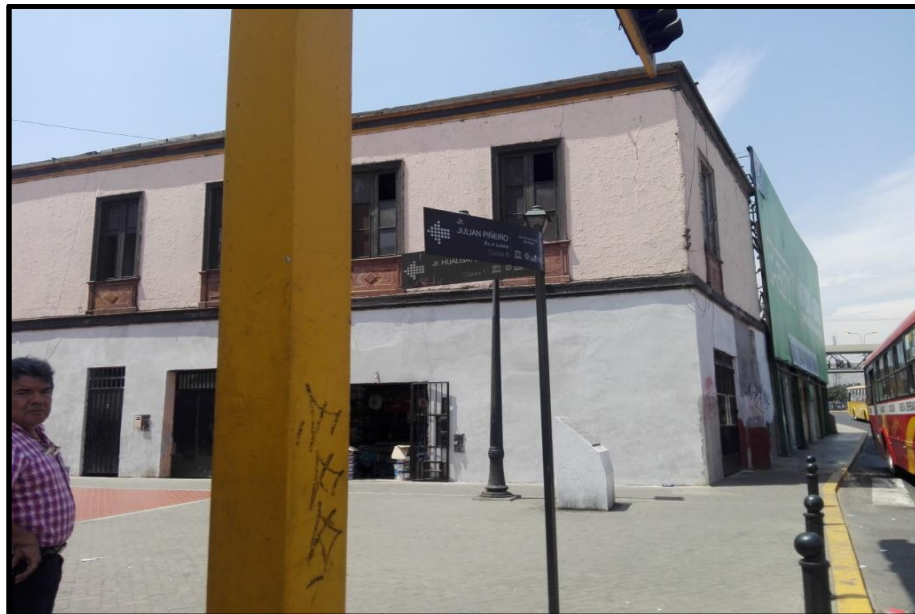
Figura 27. Esquina de los jirones Hualgayoc y Julian Piñeiro

- Material predominante: Adobe y quincha.
- Año aproximado de edificación: Entre 1925 y 1930.
- Estado de conservación: De regular para malo.
- Estilo de la fachada: Se trata de una edificación ejecutada con estilo republicano, es llana en las superficies de los parámetros de la primera planta. Si bien la disposición de los vanos de la primera planta rompe la simetría; los vanos de la segunda planta recuperan dicha simetría en sus 6 vanos conformantes, que poseen carpintería de madera con cerramientos apersianados. Asimismo, posee frisos tanto en la parte intermedia como en el remate de la fachada.
- Altura de edificación: en los 2 pisos, 9 m

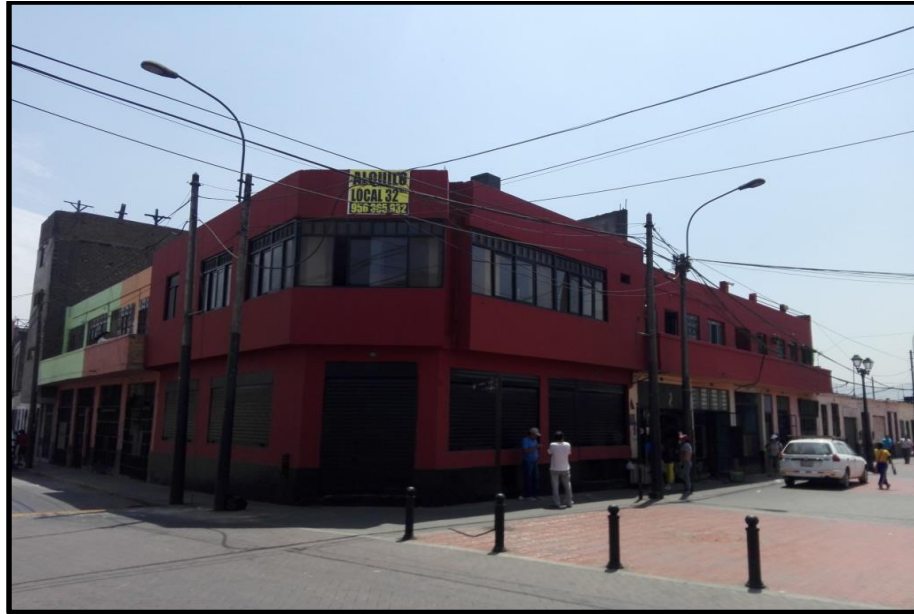
Figura 28. Esquina jirón Hualgayoc con jirón Marañón

- Cantidad de puertos de acceso: 5.
- Altura de edificación: 2 pisos.
- Usos a los que se destina el inmueble: Uso comercial en la primera planta y vivienda en la segunda planta.
- Material predominante: Paredes de ladrillo con vigas y columnas de amarre, con techo aligerado de concreto.
- Año aproximado de edificación: Entre 1963 - 1964.
- Estado de conservación: Bueno.
- Estilo de la fachada: Construcción con líneas modernas en sus vanos y cerramientos con un voladizo en la fachada.
- Altura de edificación: De los dos pisos, 8,00 m

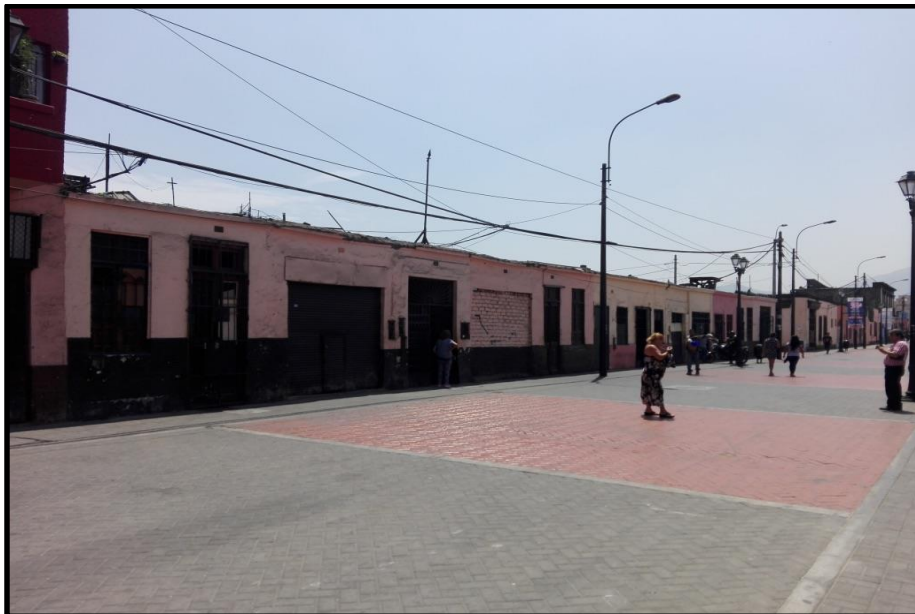
Figura 29. Jirón Hualgayoc N° 245 hasta N° 291, esquina con jirón Hurtado de Mendoza.

- Estilo de fachada: Edificada en la etapa republicana, es una fachada simple en sus líneas, manteniéndose la simetría en la ubicación de sus vanos, tanto para el uso de vivienda como el comercial, lo que remata con su friso de yeso moldurado.
- Altura de edificación: 3,75 m.

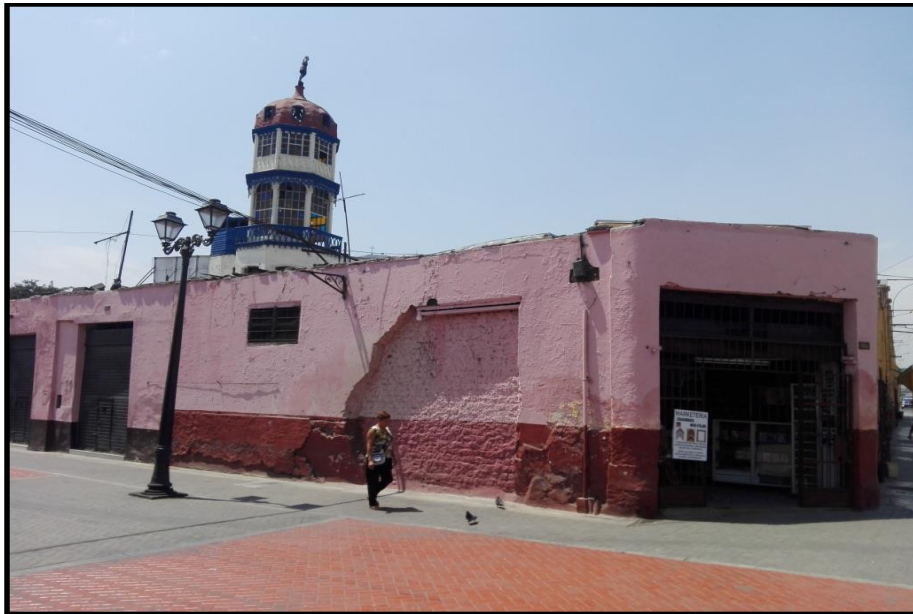
Figura 30. Jirón Hualgayoc esquina con jirón Marañón.

- Usos a los que se destinan los inmuebles: Todos de uso comercial.
- Material predominante: Muros de adobe, con cobertura de viguería de madera con torta de barro.
- Año aproximado de construcción: 1910.
- Estado de conservación: Regular.
- Estilo de fachada: Republicana de líneas muy simples y llanas, sin remates con frisos.
- Altura de edificación: Es 4,50 m.

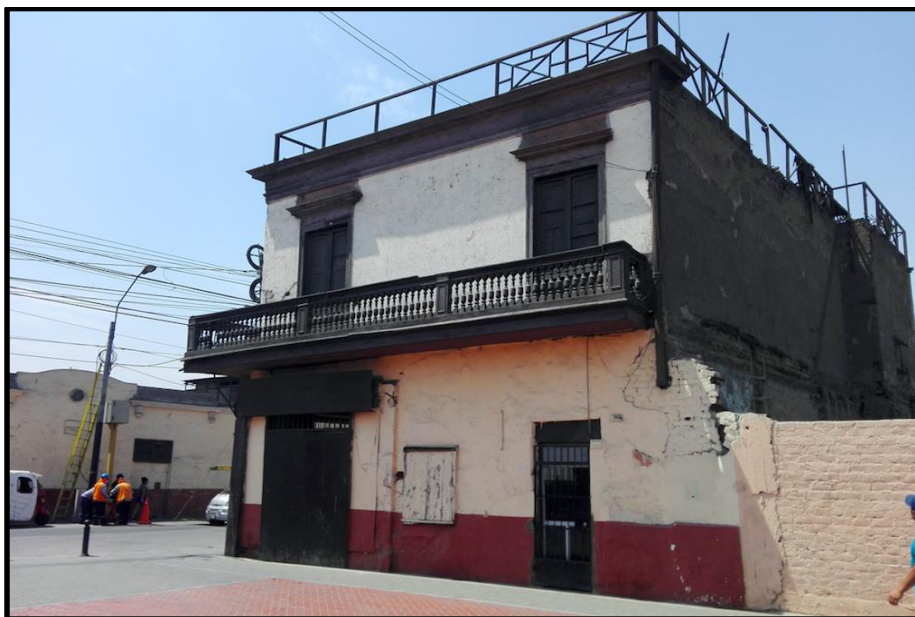
Figura 35. Jirón Hualgayoc N° 373 y N° 390

- Altura de la edificación: Los 2 pisos + la azotea 9,50 m.

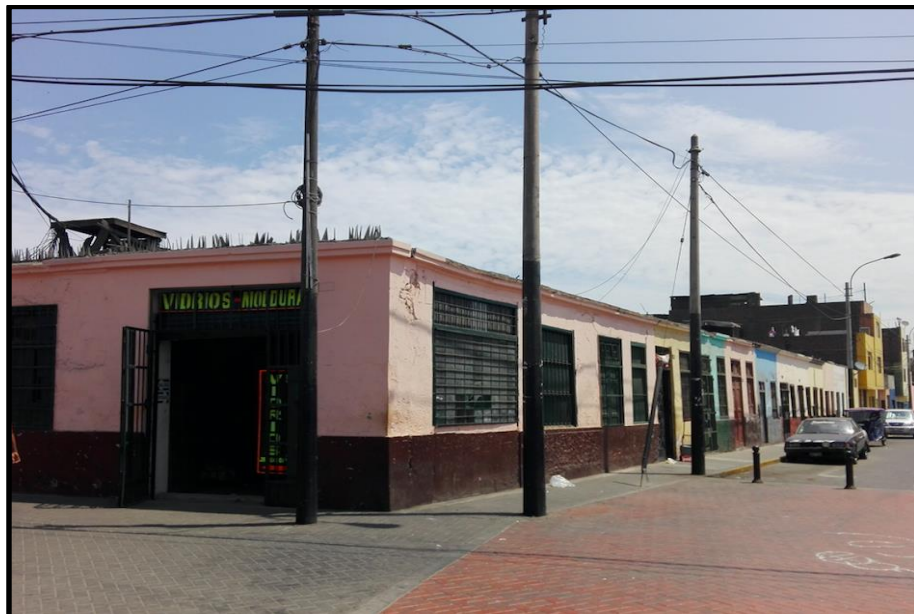
Figura 36. Esquina Jirón Hualgayoc s/n esquina con jirón García Hurtado de Mendoza N° 321, 325, 333, 347, 355 y 361.

- Usos a los que se destina el inmueble: Ubicado en la esquina conformada por Jr. García Hurtado de Mendoza y Jr. Hualgayoc es comercial, los otros inmuebles son destinados a vivienda (los otros 8).
- Material predominante: Adobe y quincha.
- Año aproximado de su edificación: entre 1925 - 1930.
- Estudio de conservación: De regular a malo.
- Estilo de su fachada: Es una arquitectura “popular de estilo republicano”, con una variedad de dimensiones y alineamientos propuestos en sus vanos conformantes y que utilizan como elemento integrador un piso de remate en su fachada de ancho (de yeso moldurado).
- Altura de edificación: Posee 4,30 m de altura.

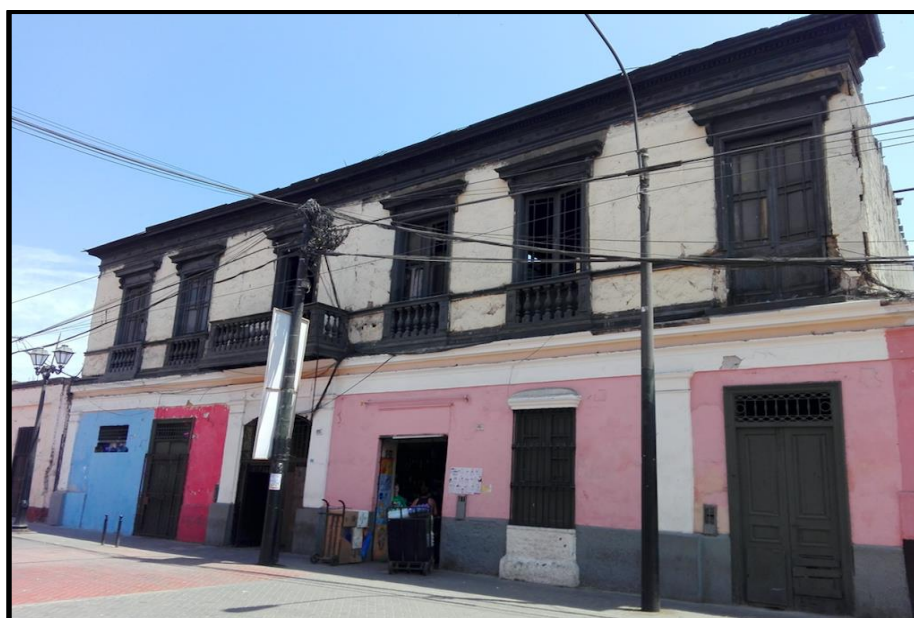
Figura 37. Jirón Hualgayoc N° 365, 367, 371, 375.

- Altura de la edificación: Los dos pisos poseen 8,70 m.

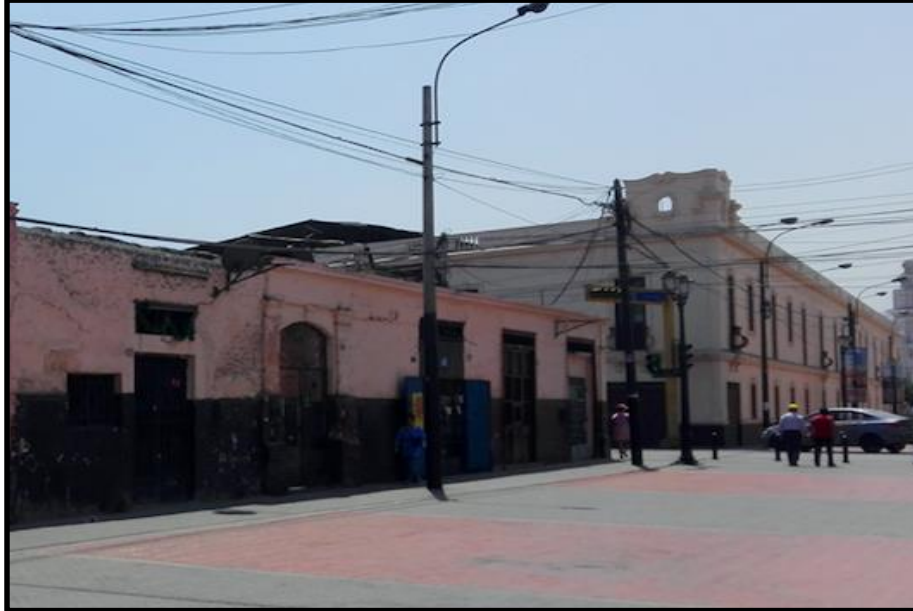
Figura 38. Jirón Hualgayoc N° 381, 383, 385, 387, 389, 393, 395, 397, 399 y esquina con jirón Cajamarca.

- Altura de edificación: Posee 4,20 m de altura para la edificación.

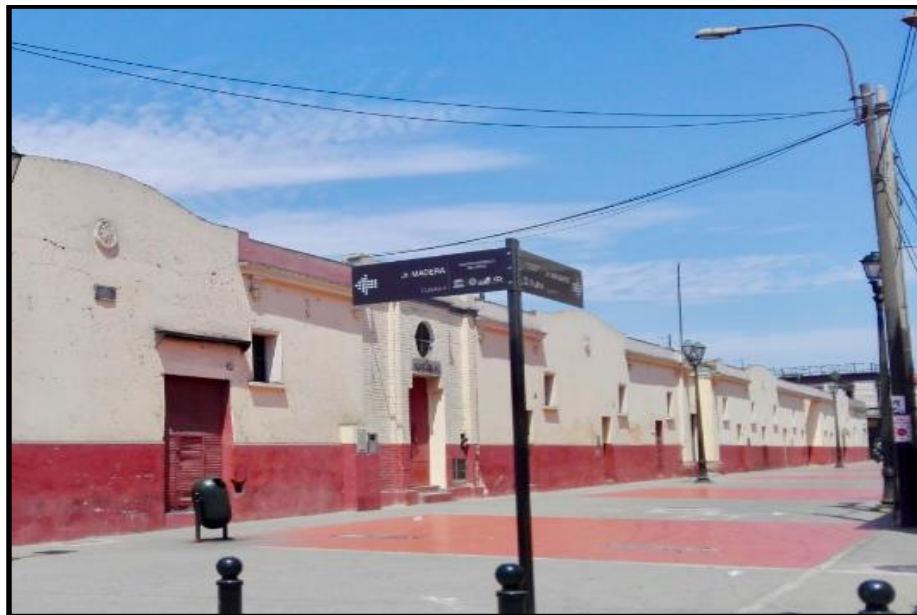
Figura 39. Zona de estudio

- Altura de edificación: Todo este conjunto posee una altura máxima de 6,50 m.

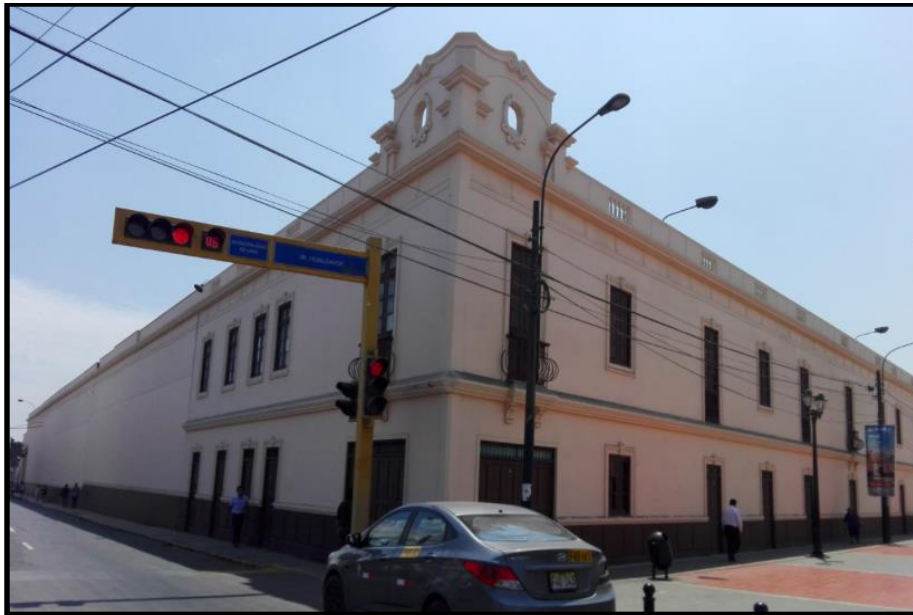
Figura 40. Jirón Hualgayoc con jirón Cajamarca.

- **Altura de edificación:** Posee 9 m incluyendo el parapeto constante que se emplaza en la azotea y 11 m en la parte del parapeto de la esquina.

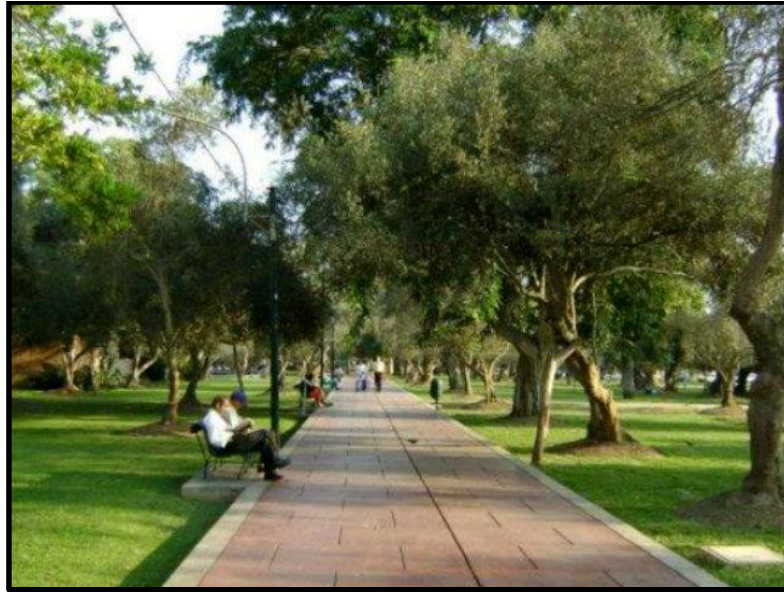
Figura 42. Modelo de banca.

Se deben ubicar orientados hacia el mayor flujo peatonal, de tal manera que no se dificulte la circulación peatonal en este espacio público.

Debido a que el Jirón Hualgayoc es una calle relativamente angosta, se ubica nuestro proyecto cada m.

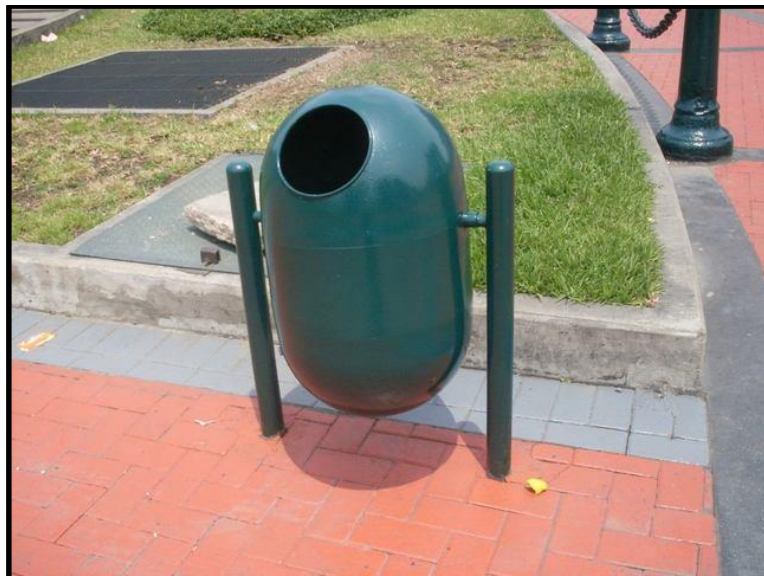
- Tacho de plancha de fibra de vidrio.
- Base de concreto de $F_c=210\text{kg/cm}^2$ en acabado pulido.
- El tacho de basura” debe estar ubicado en lugares con flujo peatonal o lugares de encuentro (veredas, parques, plazas, entre otros), su posición no debe dificultar la circulación peatonal en el espacio público.
- Deberá permitir un funcionamiento cómodo y práctico para sus diferentes usuarios.
- La distancia mínima entre el predio y el tacho, debe de ser de 1,50 m.
- Se encuentran en el proyecto espaciados cada 55,00 m, en promedio.

Figura 44. Modelo de tacho de basura.

Figura 45. Tacho de basura, modelo TB01.

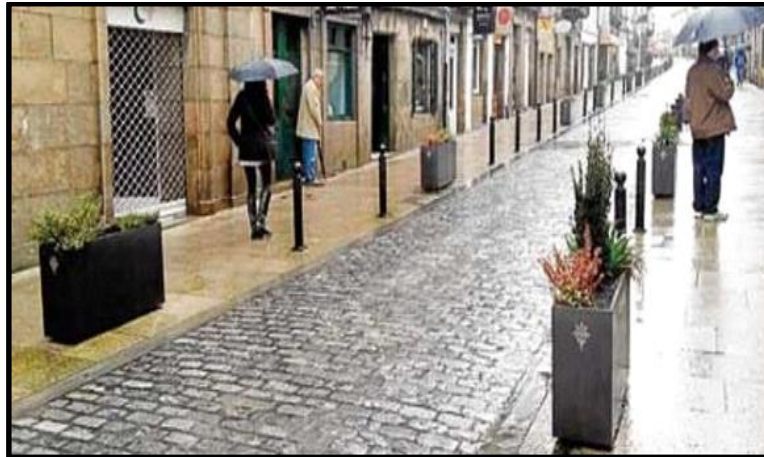
Este tipo de elementos podrá ser utilizado como bolardos de ser necesario. Se colocarán una adelante y otra detrás de cada banca tradicional que se emplaza en el proyecto de peatonalización.

Figura 46. Modelo de jardinera (maceta).

Figura 47. Jardinera (maceta), modelo MC03.

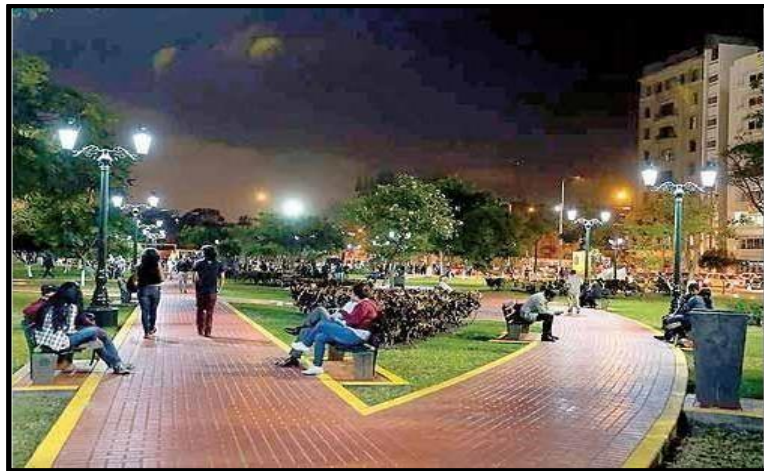
Se emplazan en el proyecto en la forma de Trebolillo (es una forma de agrupar este tipo de postes en una distancia que fluctúan diagonalmente en tramos de 9,45 m. y 15,45 m. En promedio, esto es de acuerdo a las normas de distribución de postes según el Código de Alumbrado Público del Perú

Figura 48. Modelo de poste de iluminación.

Figura 49. Postes de iluminación.

- Baño por inmersión resistente a la corrosión y a la salinidad.
- Capa exterior de resina acrílica resistentes a los rayos UV (ultra violeta) con acabado final según coordinación.
- Tensión de 220-240 V, 50/60/ Hz.
- Materiales reciclables.

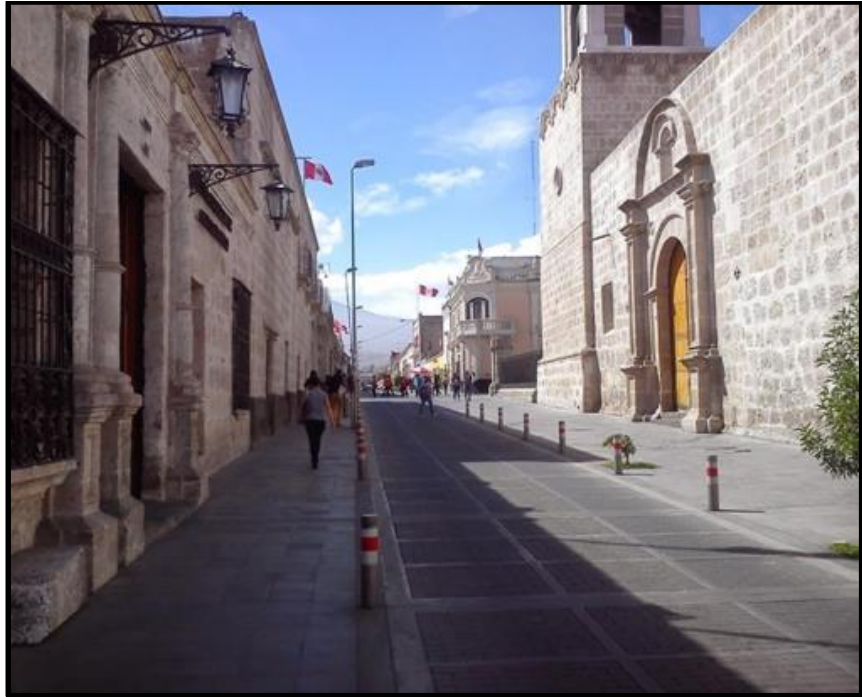
- Se deberá distanciar que un auto no pueda pasar entre ellos, esta distancia dependería de la dificultad de maniobrar según el tipo de vía, pero esto deberá estar en el rango de 1.80 a 2.00m. Entre bolardos.
- La distancia mínima entre el límite del predio y el borde del bolardo debe ser de 1, 50 m.
- Se deberá evitar zonas con muchos bolardos, por lo que es recomendable alternar su uso con árboles, chicanes, macetas, postes, tachos, entre otros.
- Para dar mayor énfasis a este eje de peatonalización se colocarán estos “bolardos”, en las esquinas conformadas entre este jirón Hualgayoc con los jirones Marañon, Libertad, Cajamarca y Madera y los elementos que conforman estos bolardos se espaciaron cada 0,80 m aproximadamente.

Figura 50. Modelo de bolardo.

Figura 51. Bolardo BO03, distrital.

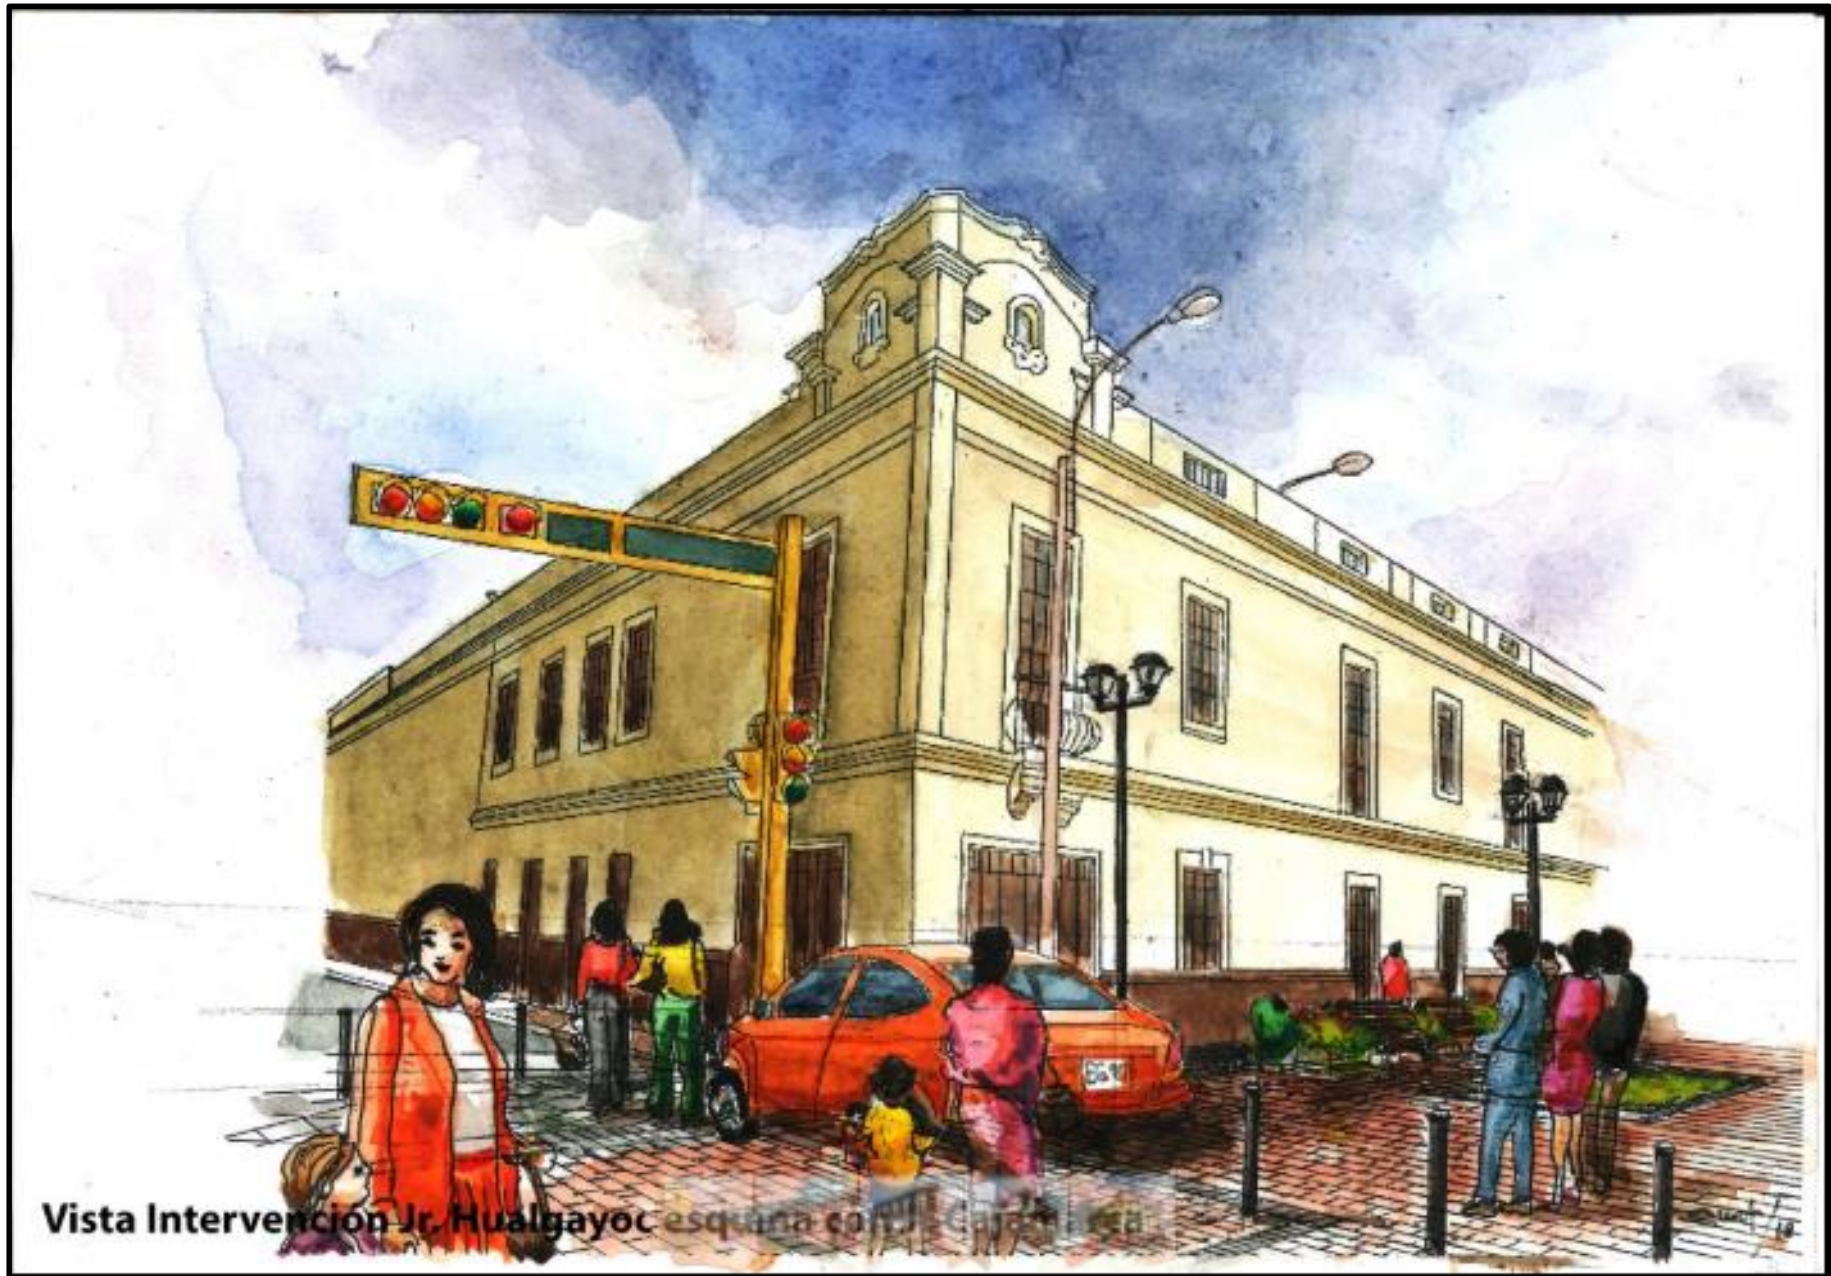
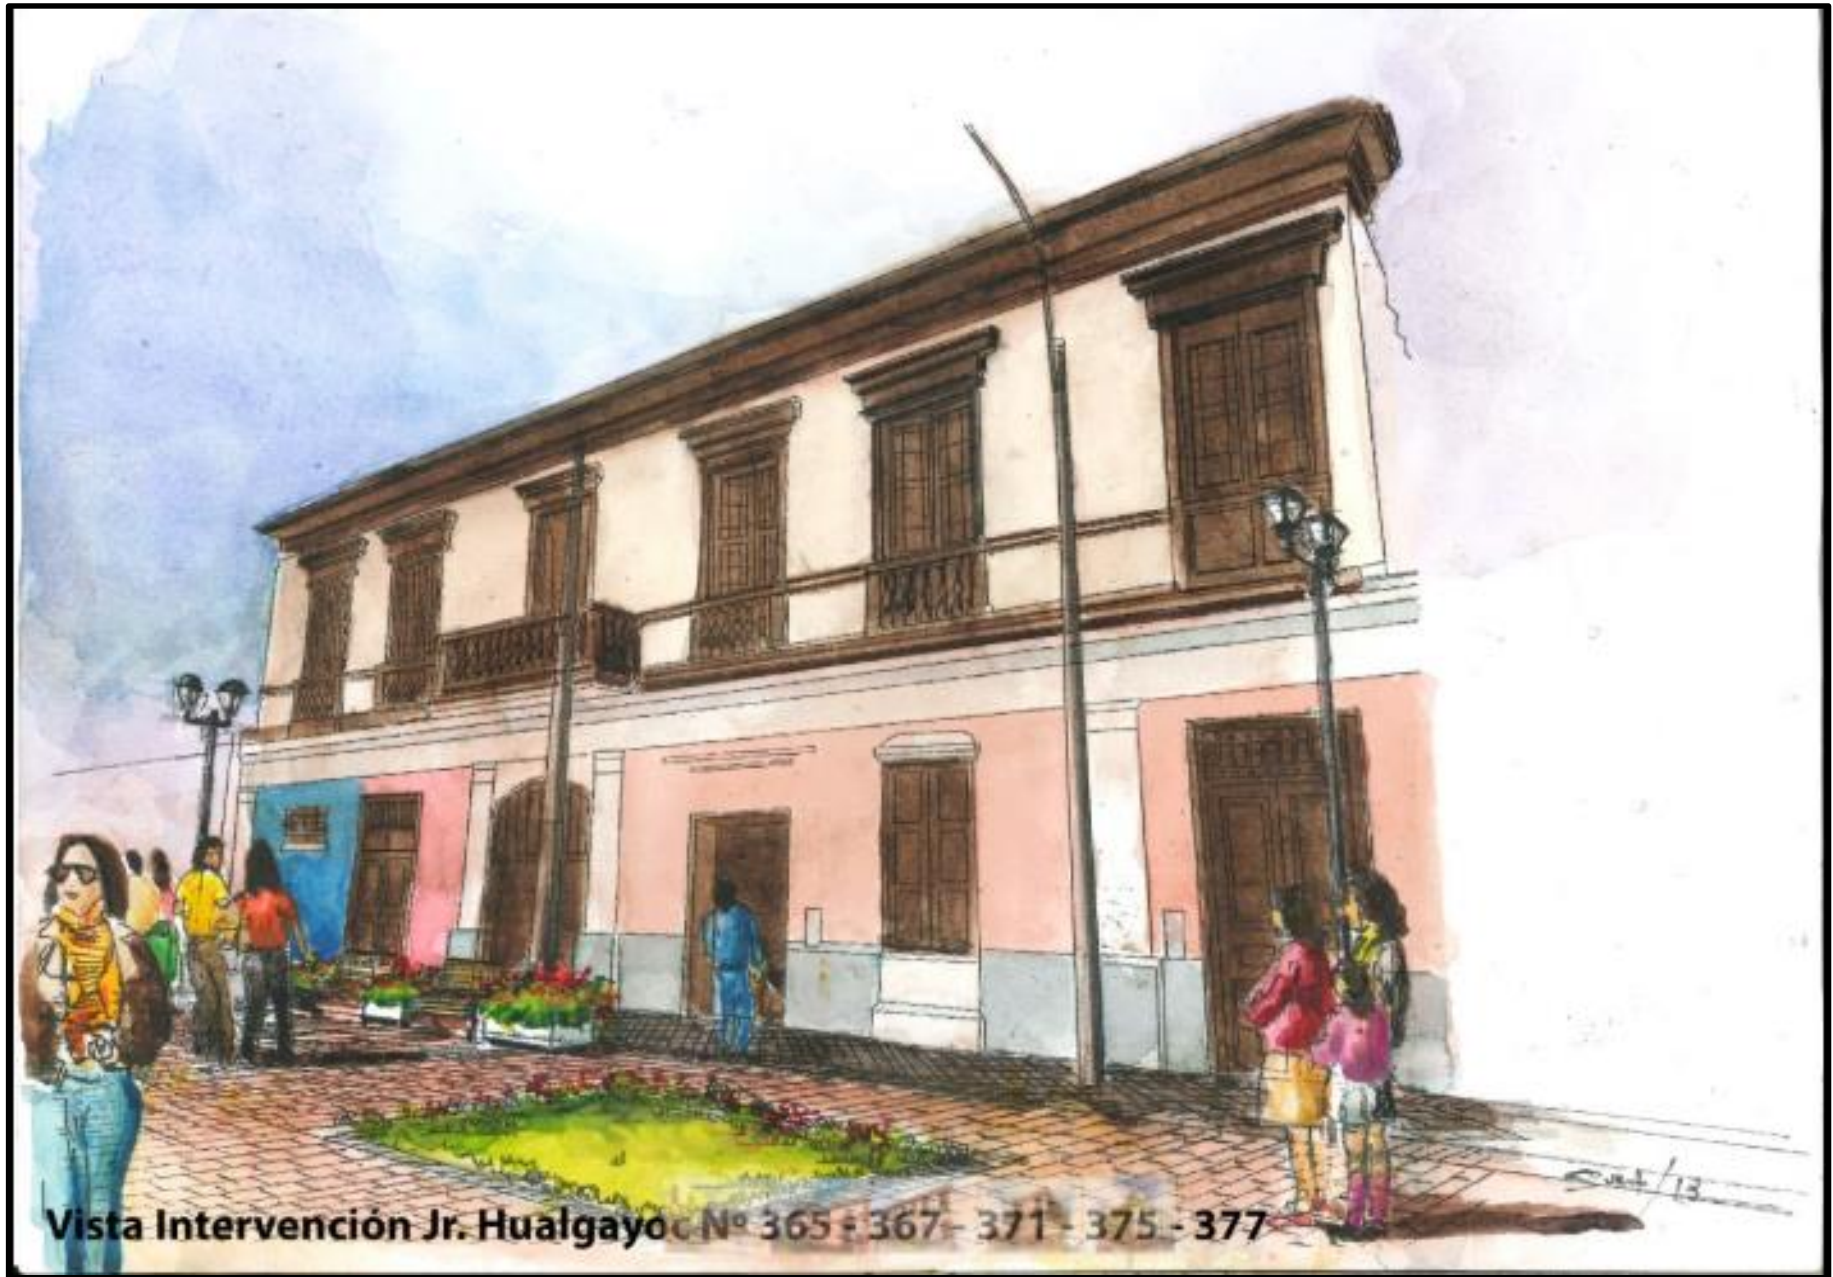
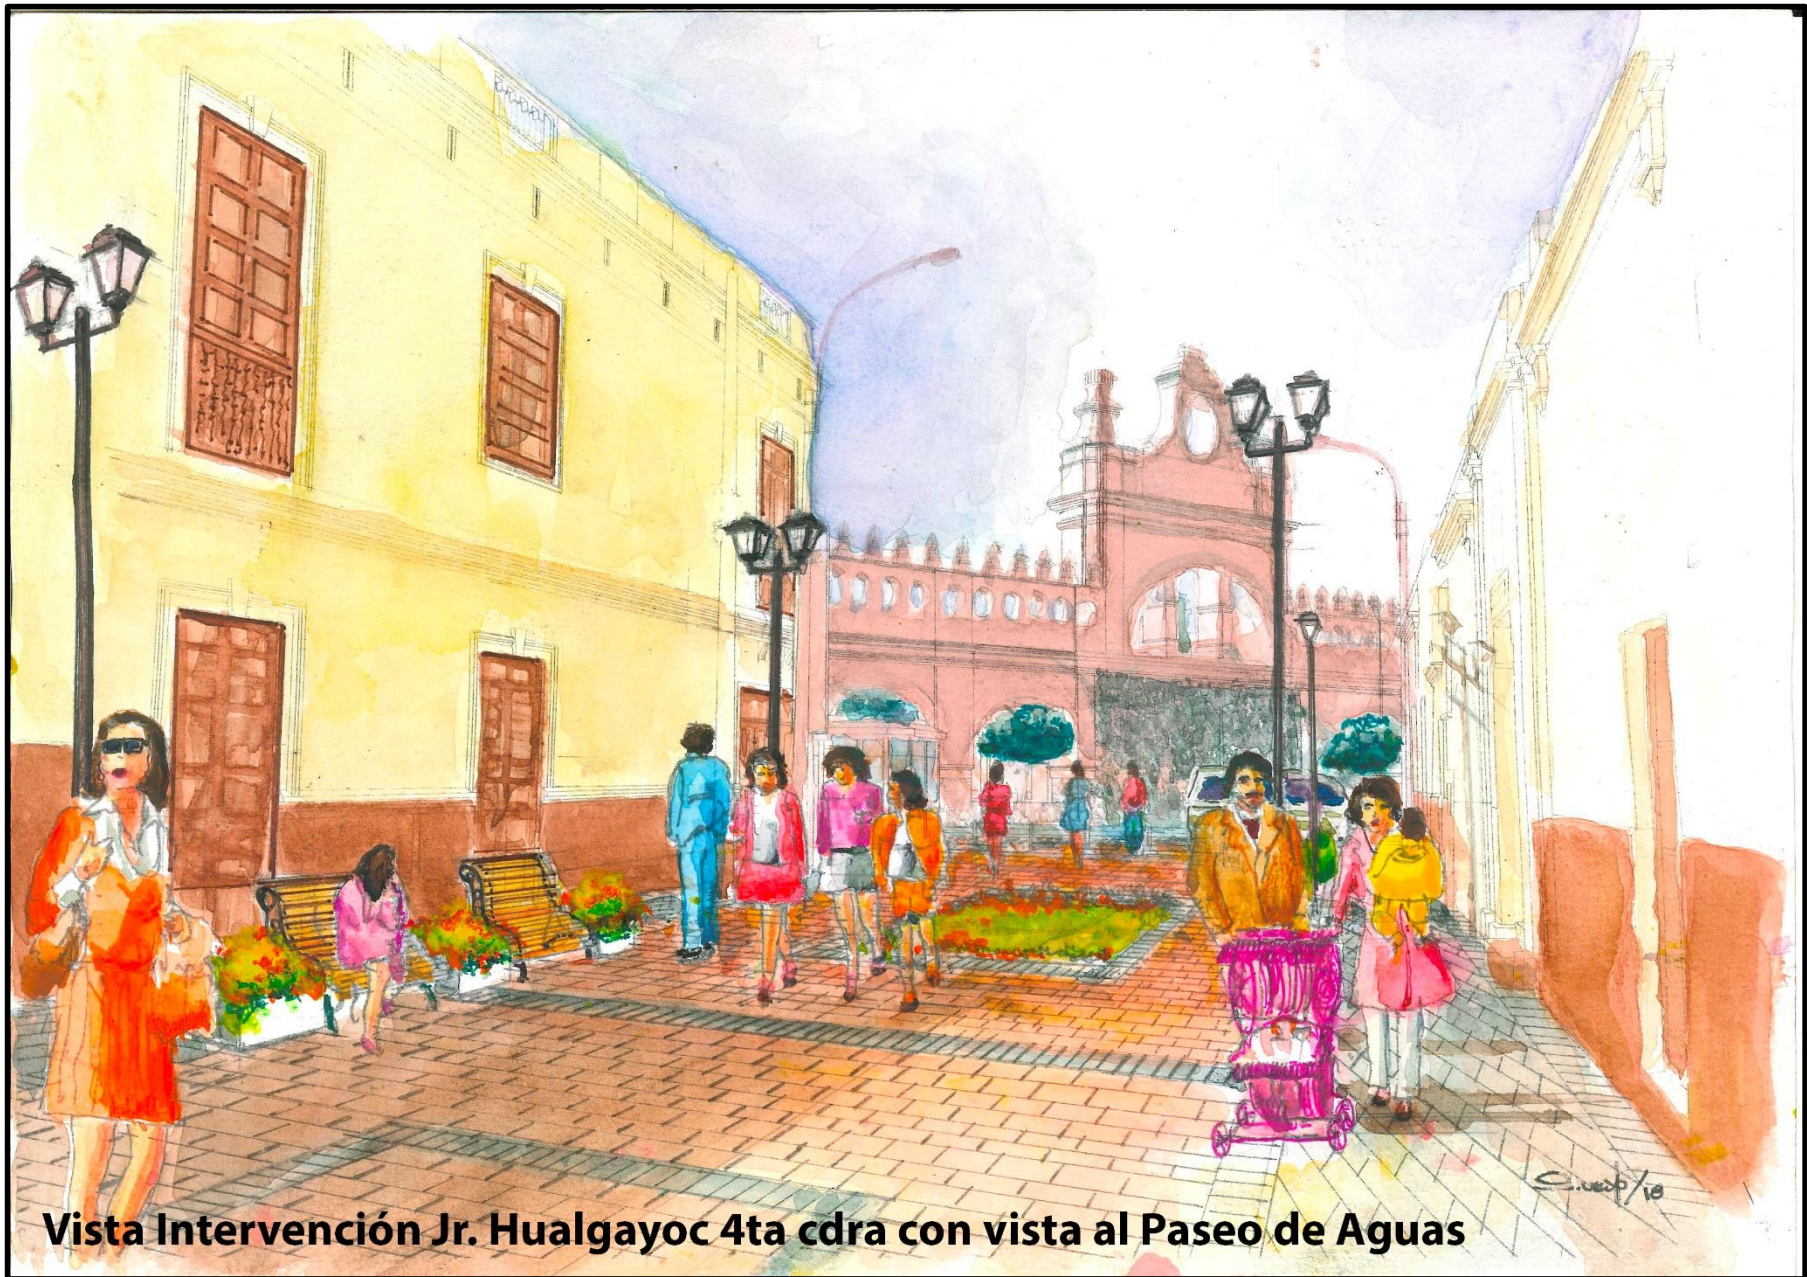
- La Figura 52, muestra un plano, escala, de cómo quedaría la peatonalización del jirón Hualgalloc.
- Las Figuras 53, 54, 55, 56 y 57, muestran acuarelas de las calles del jirón Hualgalloc.
