FORMAS, DIVERSIDAD ARQUITECTONICA E IMPLICANCIAS ECONOMICAS
EN EL VALLE MEDIO DEL RIO MALA; DESDE EL INTERMEDIO TARDÍO AL
HORIZONTE TARDÍO

Tesis para optar el Título Profesional de Licenciado en Arqueología

Taira Custodio, Johnny Javier

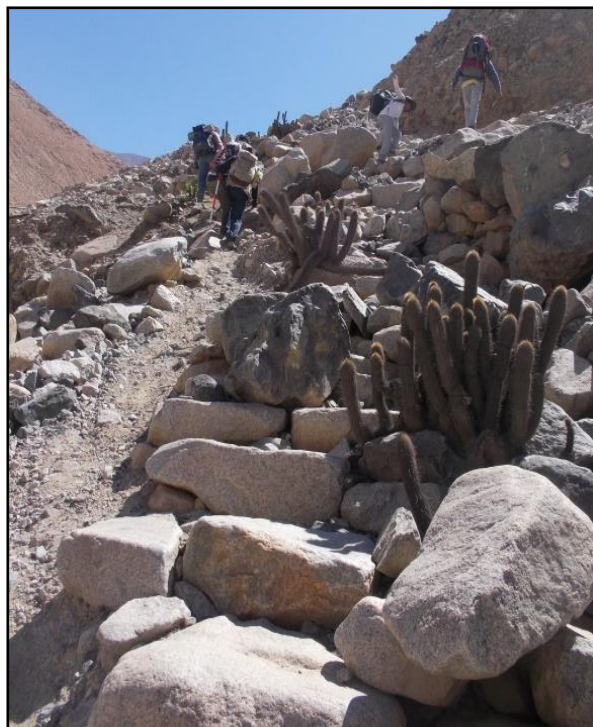
Figura 03

Escalinata que conduce a la entrada del asentamiento de Minay "A"

El asentamiento se orienta de sur-este a nor-oeste, concentrando la mayor cantidad de construcciones en la parte central, ya que presenta una superficie geomorfológicamente plana, mientras que las pendientes están sirviendo como zona funeraria. El acceso principal hacia el asentamiento se encuentra en la parte sur; este consiste en una escalera de piedra (figura 03) que conecta la parte inferior (posiblemente a Minay B), con el sitio arqueológico. La entrada principal se compone de un vano de acceso muy alto, siendo el único acceso hacia el asentamiento, ya que se encuentra bordeado por un gran muro, el cual presenta poco espesor y está sirviendo solo como separador o muro perimétrico de algunos recintos, por lo que no llega a ser una muralla (figura 04).

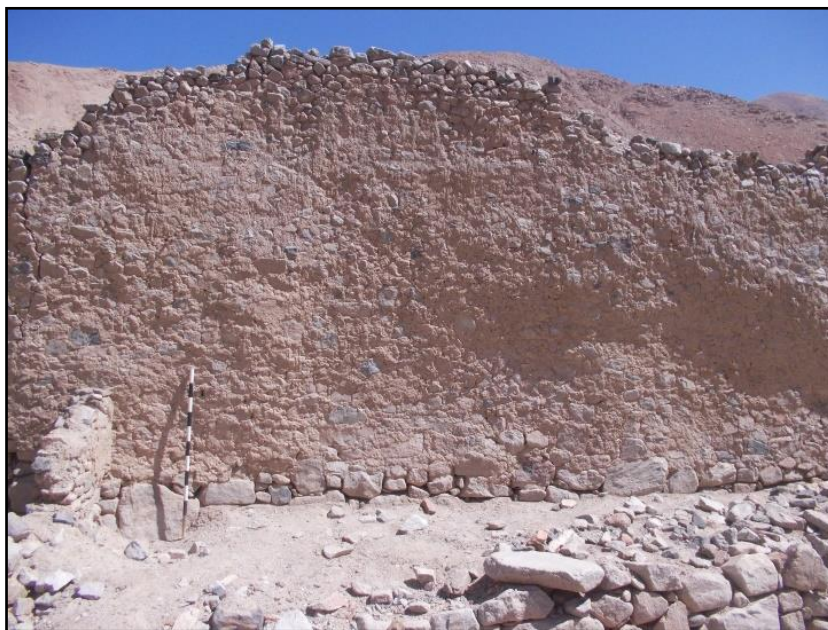
Figura 04

Muro perimétrico ubicado en la parte sur del asentamiento de Minay “A”.

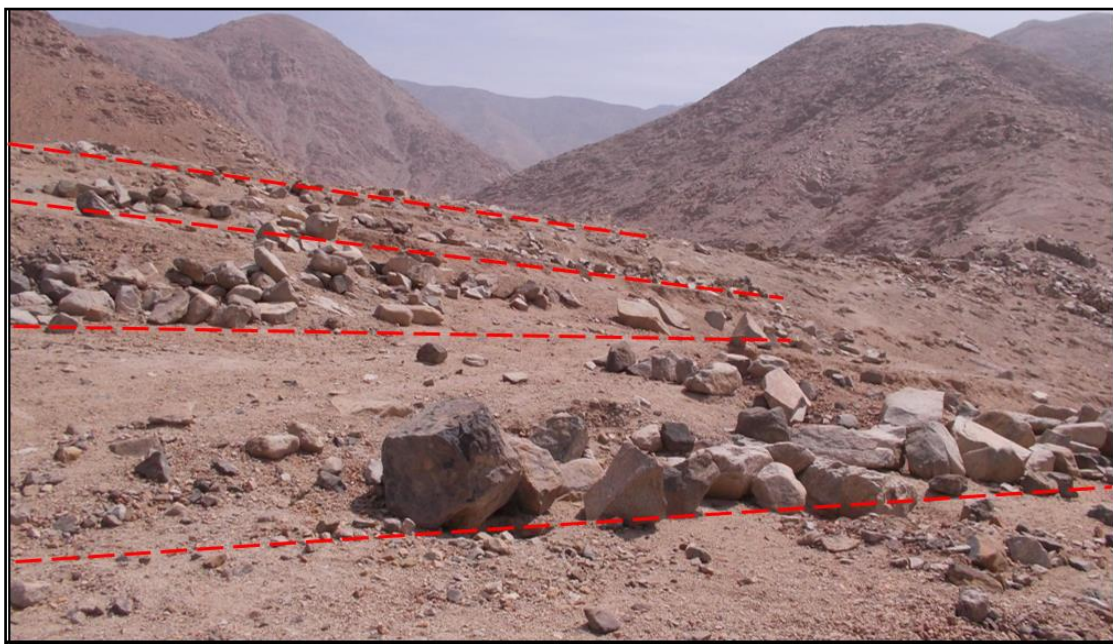
4.2.1.2. Sector de Murallas. Está compuesto por dos murallas que se encuentran en el extremo norte del asentamiento. La primera está ubicada a 50 metros del sector de terrazas, sobre la cresta del cerro Minay; esta muralla está orientada de este a oeste y sirve como límite territorial del asentamiento, así como también protege el acceso hacia el asentamiento de posibles invasiones que lleguen de la parte alta del valle (Huarochirí). La técnica constructiva consiste en elaborar columnas de forma rectangular con piedra canteada trabajada de tamaño grande (20 centímetros por 50 centímetros) unida con argamasa de barro. Estas piedras se amarran entre ellas para tener un mejor soporte y sostén de los muros, por lo que está siendo construido como un aparejo a sogas; por otro lado, los muros son del mismo material, pero contruidos con piedras de diversos tamaños (15 centímetros por 20 centímetros y 20 centímetros por 35 centímetros) y de forma irregular colocadas sin un orden específico (figura 07 y 08). La dimensión de la muralla es de 2.50 metros de alto, 35 metros de largo y de 80 centímetros a 1 metro de ancho; no se encontró material cultural asociado y su estado de

La segunda muralla está a 25 metros de distancia del primero, sobre la cresta del cerro Minay; tiene una orientación de este a oeste y presenta una zanja de 1 metro de profundidad al pie de su cara norte. Es muy posible que esta muralla sirva como un segundo punto de control y defensa cuando la primera falla. Esto evidencia la violencia social y miedo psicológico que se vivía durante el periodo de fundación del asentamiento.

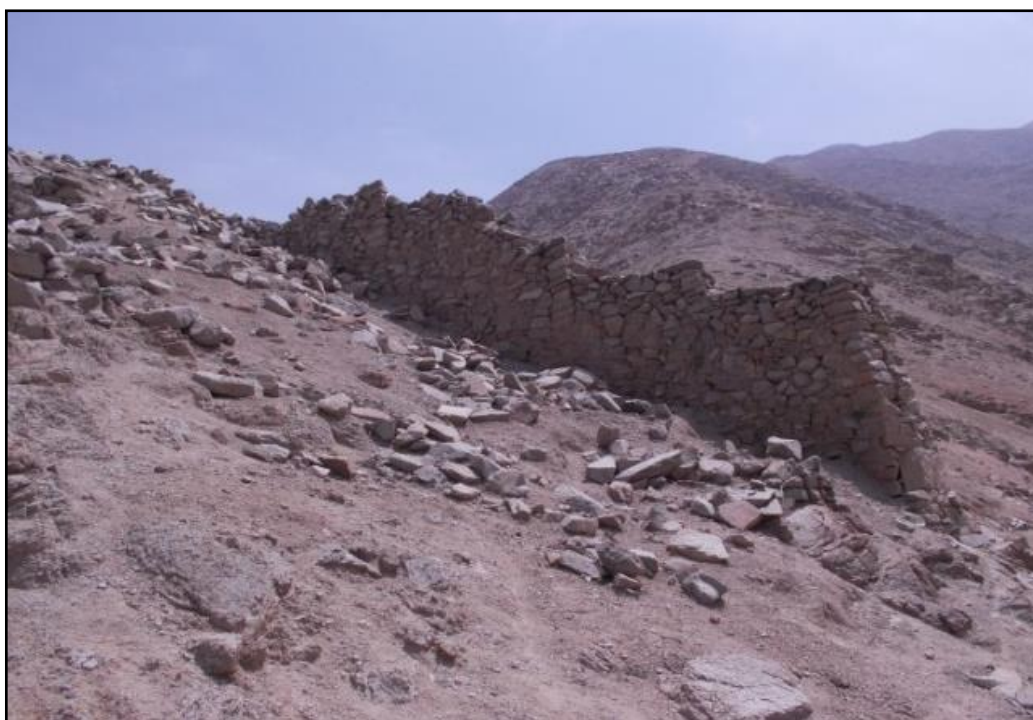
Figura 08

Vista de una sección de la primera muralla de Minay "A".

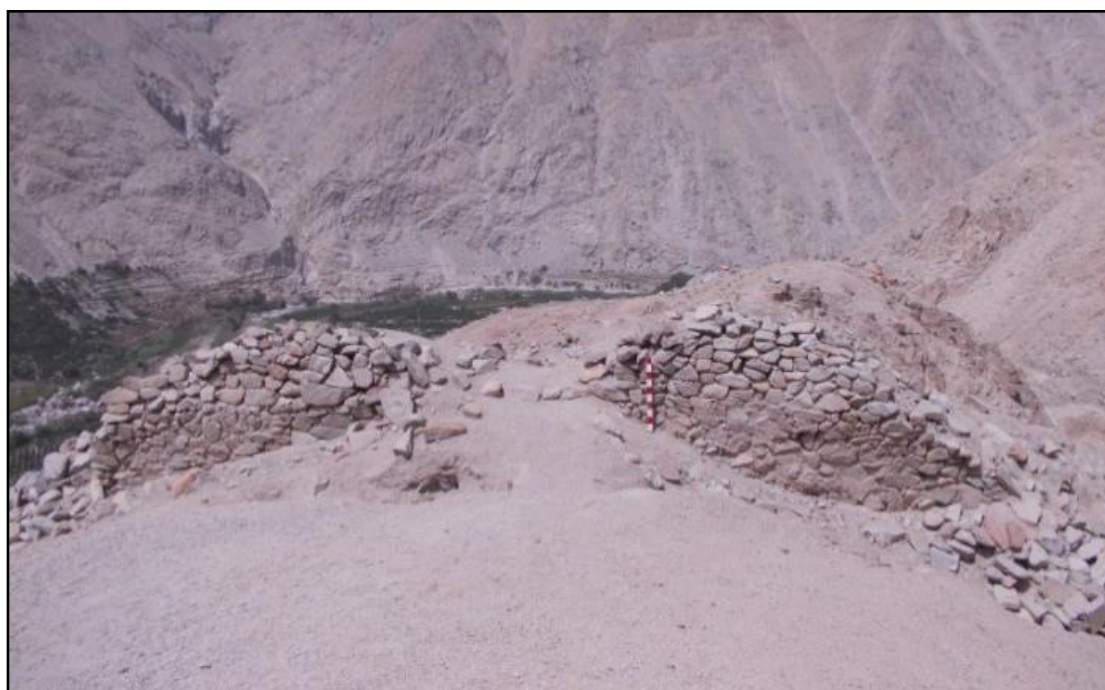
4.2.1.3. Sector funerario. Se encuentra ubicado sobre una pendiente del cerro Minay, está conformado por un conjunto de terrazas elaboradas con muros de contención de piedra canteada y cuyas dimensiones son de 1.20 metros de alto por 3 metros de ancho. Sobre estas terrazas se están construyendo recintos funerarios de trazo rectangular, los cuales son conocidos como Chullpas (figura 10 y 11). Se registró una gran cantidad de osamentas humanas en el interior de estos recintos, así como también fragmentos de cerámicas con diseños y textiles (figura 12), los cuales serán analizados y discutidos en los capítulos correspondientes de la presente tesis. Todo este conjunto de elementos culturales materiales asociados a la arquitectura estaría confirmando la función de recintos funerarios.

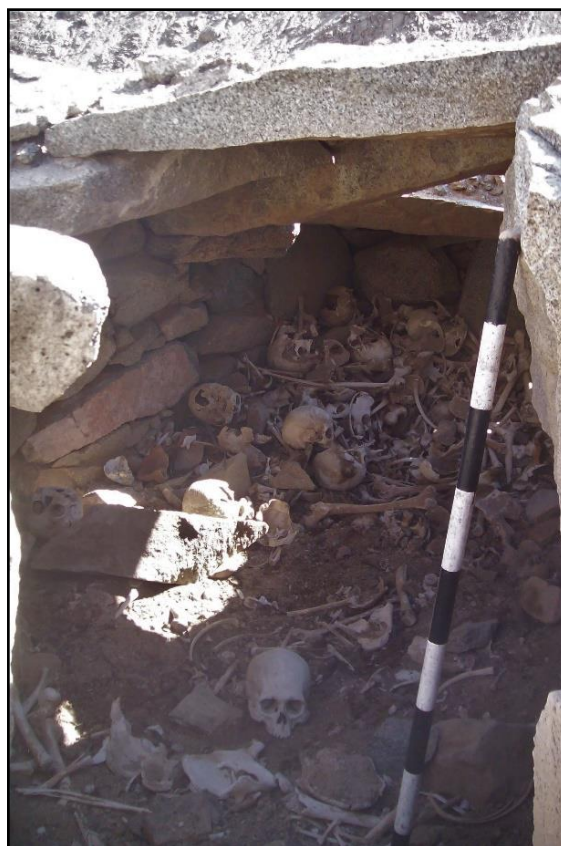
**Figura 12**

Vista del interior de uno de los recintos funerarios de Minay "A", nótese la cantidad de osamentas humanas presentes.

Se identificó dos tipos de recintos funerarios en este sector; el primero se ubica en la parte más alta de la pendiente y sobre las terrazas; la técnica constructiva de estos comprende una mampostería de piedra canteada de tamaño mediano y forma irregular unida con argamasa de barro; para el dintel, jamba y umbral se están utilizando bloques de piedra labrada de forma rectangular de 15 centímetros por 75 centímetros, así como grandes lajas para formar la techumbre (figura 13). En las paredes interiores del recinto se observan de una a dos hornacinas de tamaño pequeño. Al parecer estos recintos son de uso colectivo, ya que presentan una gran cantidad de individuos de edades y sexos diferentes.

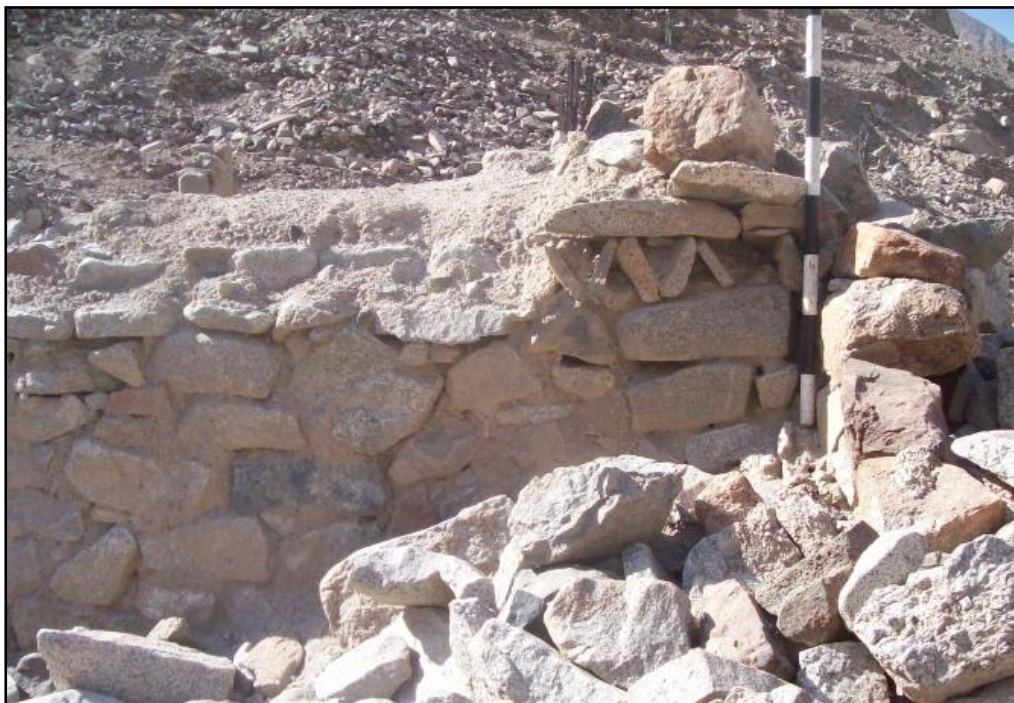
El segundo tipo se ubica por lo general al inicio de la pendiente, sobre las terrazas y se caracterizan por tener de dos a tres niveles. La técnica constructiva de estos responde a una mampostería de piedra canteada de tamaño mediano y forma irregular unida con argamasa de barro. Para el dintel, jamba y umbral se están utilizando bloques de piedra labrada de forma rectangular de 15 centímetros por 75 centímetros; los pisos superiores están elaborados con grandes lajas rectangulares con un orificio pequeño que sirve para acceder a los pisos inferiores. La techumbre tiene un tratamiento especial, el cual consiste en colocar grandes lajas de piedra de forma rectangular que sostienen al techo; sobre estos se colocaron un atado de cañas, el cual

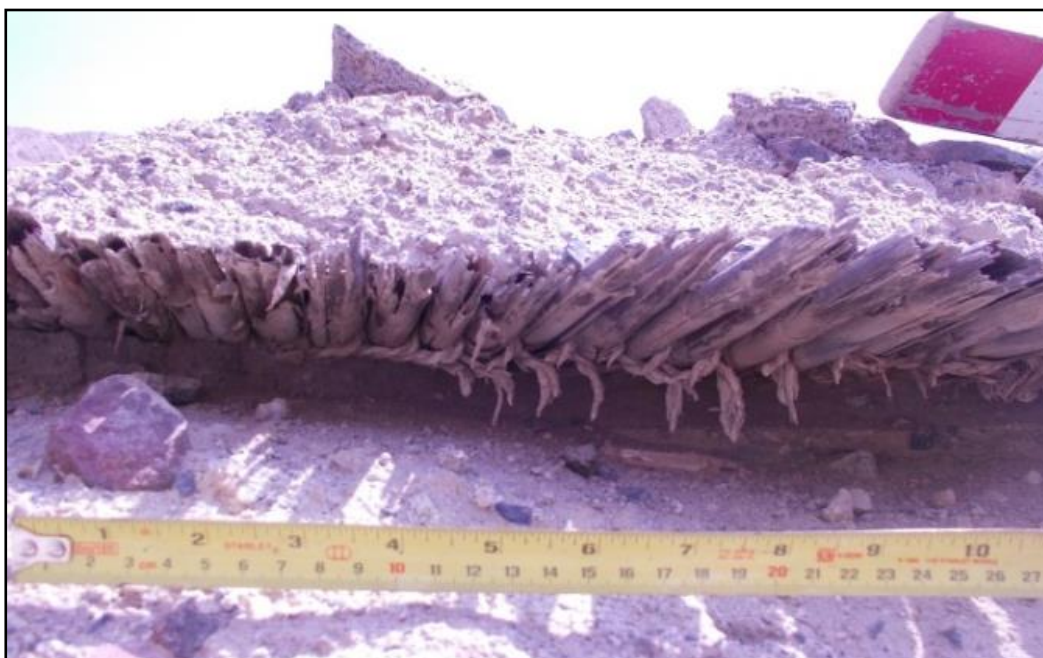
Al analizar el interior de los recintos se observan que las paredes del nivel superior presentan de una a dos hornacinas de tamaño pequeño, que estarían sirvieron como depósitos de ofrendas. Este nivel contenía restos óseos humanos, mientras que los niveles inferiores se encontraban restos de maíz, malacológico, y fragmentos de cerámica; por lo que en el primer nivel estarían los cuerpos de los difuntos, mientras que los niveles inferiores sirvieron para depositar las ofrendas. Cabe resaltar que en los recintos con tres niveles se identificó restos de osamentas humanas en el segundo nivel, por lo que aquí se estarían depositando solo en el último nivel las ofrendas (figura 16).

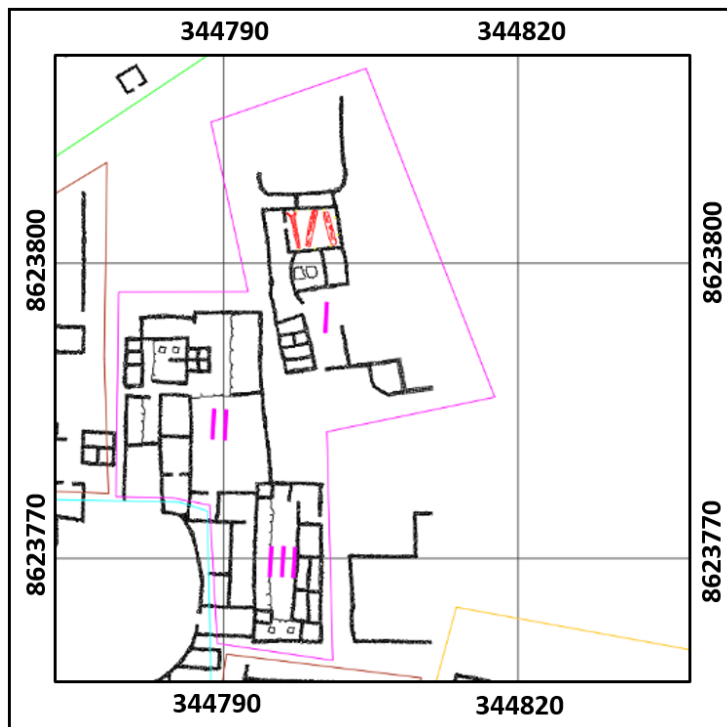
Figura 18

Sector ceremonial de Minay "A" (Detalle del Plano 03).

A. **Unidad Funcional I.** Se edificó al pie de la pendiente donde se asienta el sector funerario; se compone por un conjunto de 10 almacenes semisubterráneos de diferentes tamaños dispuestos alrededor de un recinto principal de posible uso ceremonial. La técnica constructiva de los almacenes consiste en una mampostería de piedra canteada de tamaño mediano y de forma irregular unida con argamasa de barro; los techos por lo general se muestran colapsados y están formados por grandes lajas que se superponen sobre las ménsulas que sobresalen de las paredes interiores. El acceso hacia la parte interna de los recintos se realiza por medio de un pequeño agujero cuadrangular de 40 centímetros por 45 centímetros construidos en el techo de los depósitos. Para acceder al recinto principal se debe de pasar por un pasadizo que conecta con los almacenes, este pasaje está elaborado con la misma técnica constructiva de los almacenes y presenta ménsulas que sobresalen de los muros a la altura de

la mitad y en su cara interna, por lo que este elemento arquitectónico estaría sirviendo como decoración más no como constructivo.

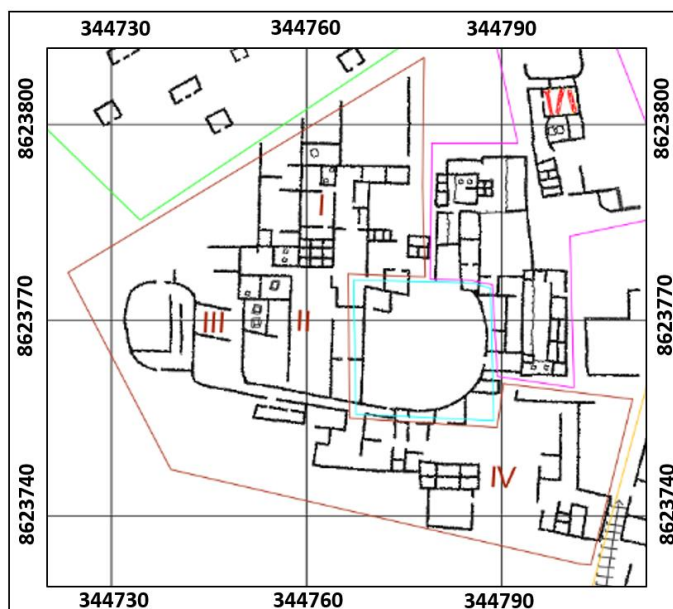
Figura 21

Sector habitacional de Minay "A" (Detalle del Plano 03).

4.2.1.6. Sector doméstico. Se encuentra edificado hacia el oeste del asentamiento, está formado por 4 unidades funcionales de trazo ortogonal compuestas por almacenes semisubterráneos y recintos tanto de uso habitacional como doméstico (plano 3 y figura 21), estas unidades se interconectan por medio de pasadizos y escaleras en algunos tramos (figura 22).

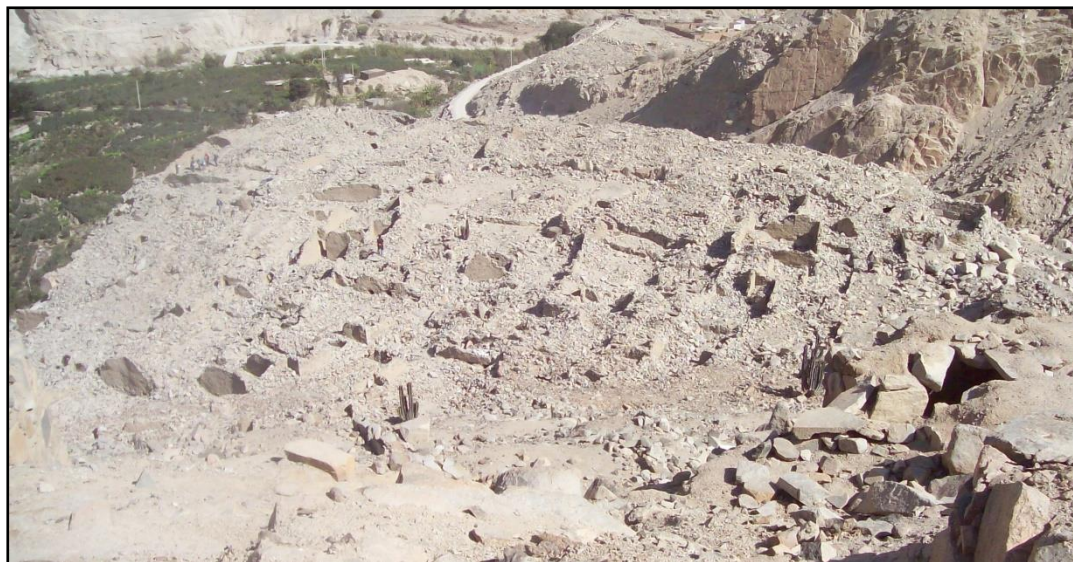
Figura 22

Vista del sector doméstico de Minay "A".

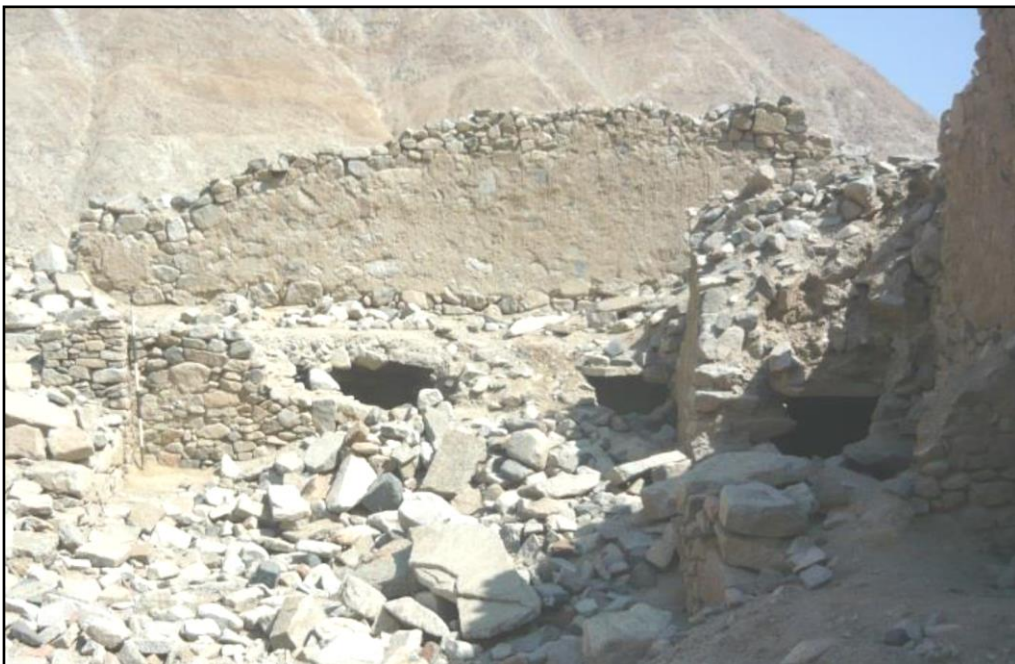
Figura 23

Depósitos asociados a recinto doméstico en Minay "A".

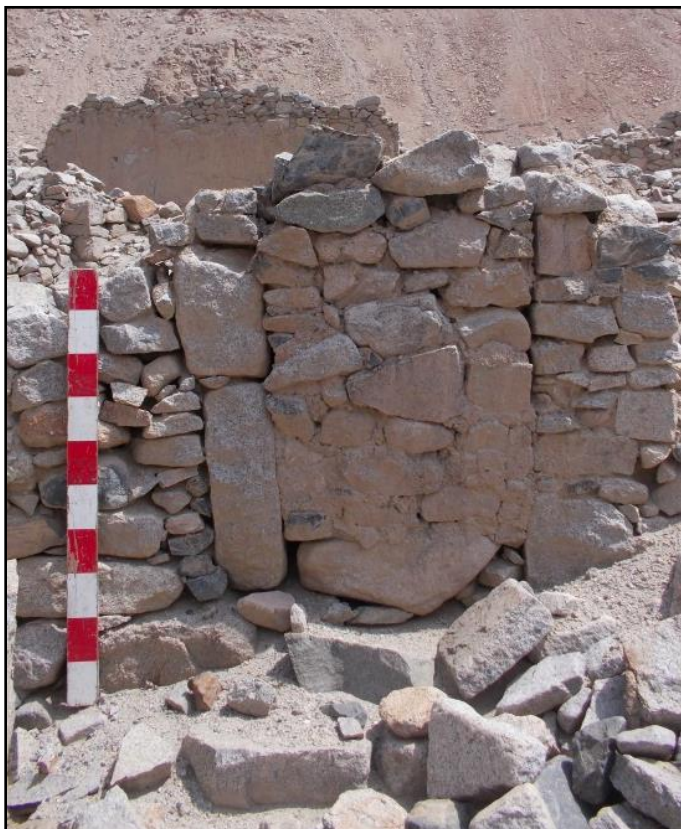
**Figura 24**

Vano de acceso clausurado en el sector doméstico de Minay "A".

Los recintos de uso doméstico se encuentran divididos por un patio, el cual lo separa en dos pares. El primer par se ubica a la derecha del patio, tiene un solo vano de acceso principal y comparten un muro divisorio así como el acceso, por lo que ambos estarían interrelacionado formando una sola unidad habitacional; por otro lado, el segundo par de recintos se ubica a la izquierda y uno de ellos está asociado a depósitos (figura 23); estos recintos presentan un solo vano de acceso y se encuentran compartiendo un mismo muro divisorio, sin embargo, el vano de acceso que comunica a ambos se clausuró (figura 24).

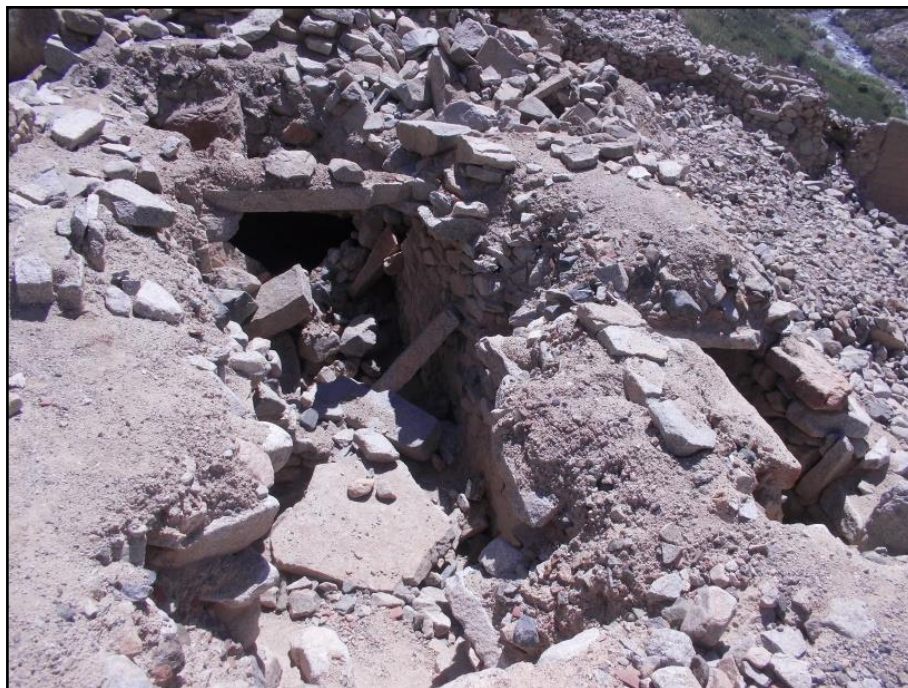
Figura 25

Depósitos asociados a recinto doméstico en Minay "A".

sobre las ménsulas que sobresalen de las paredes internas. Se encuentran en regular estado de conservación, por lo cual no conserva el acceso típico a estos depósitos (figura 25).

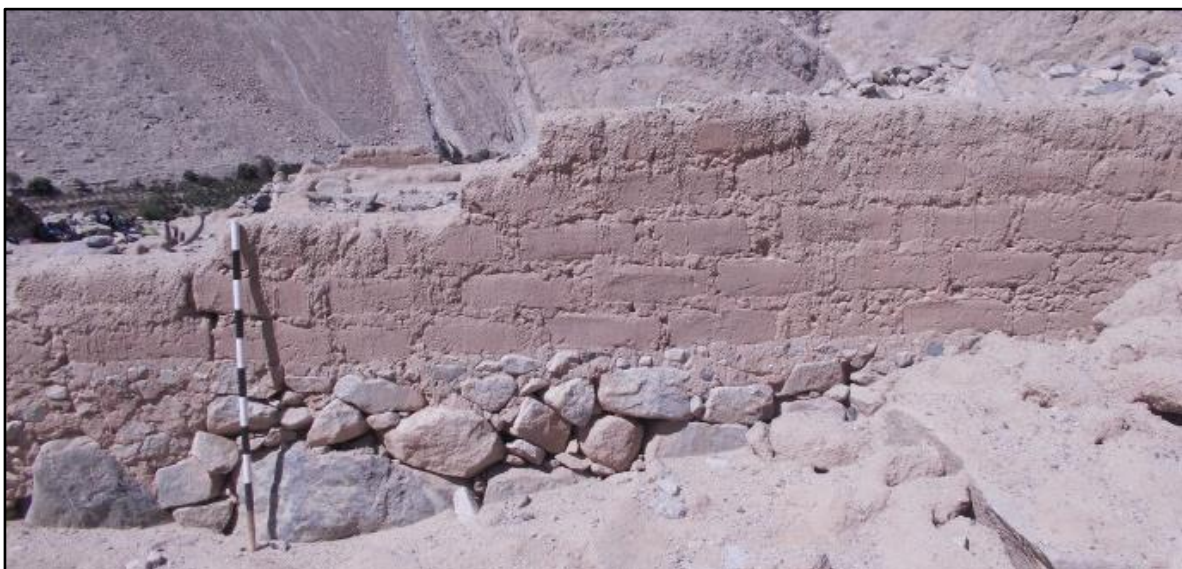
Figura 28

Muro de adobe con base de piedra en el sector de elite en Minay "A".

La técnica constructiva de los recintos consiste en una base de piedra canteada de tamaño grande y mediano de forma irregular unida con argamasa de barro, sobre la cual se levantó un muro construido con adobes rectangulares de 55 centímetros por 20 centímetros unidos con argamasa de barro (figura 28, 29 y 30); estos adobes están elaborados con gravilla mezclada con barro, restos de conchas y óseo animal molidos. Por la forma y el acabado de los adobes, es posible que fueran construidos con moldes de madera y en gran cantidad.

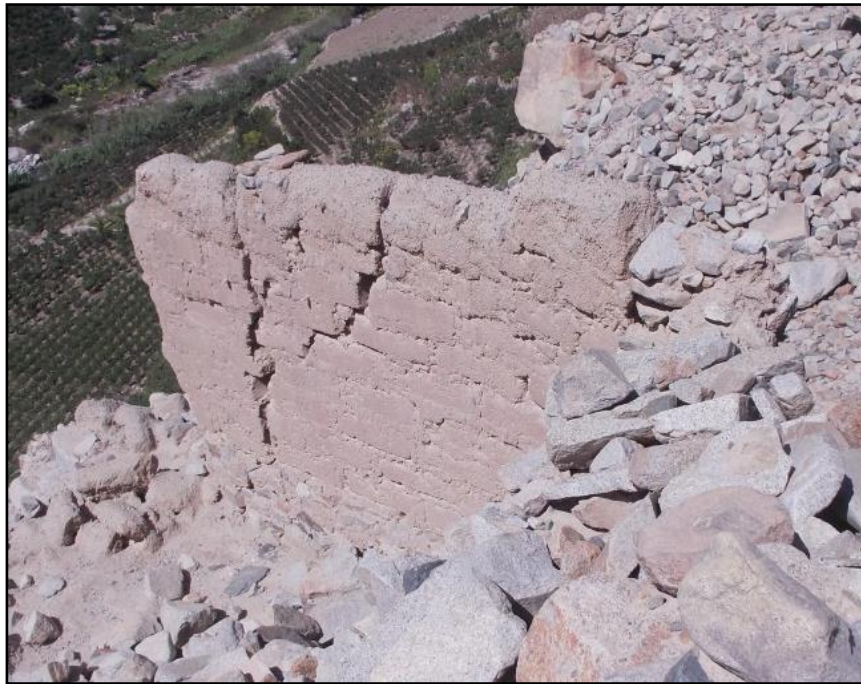
Figura 29

Detalle de muro de adobe en el sector de elite en Minay "A".

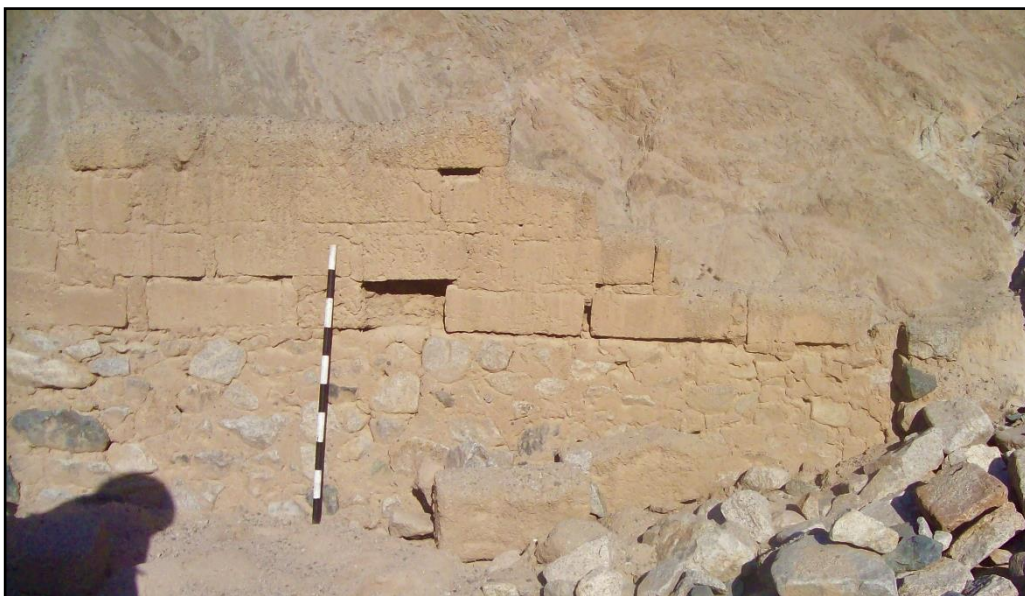
**Figura 30**

Detalle de la técnica constructiva utilizada para los muros de residencia de elite en Minay "A".

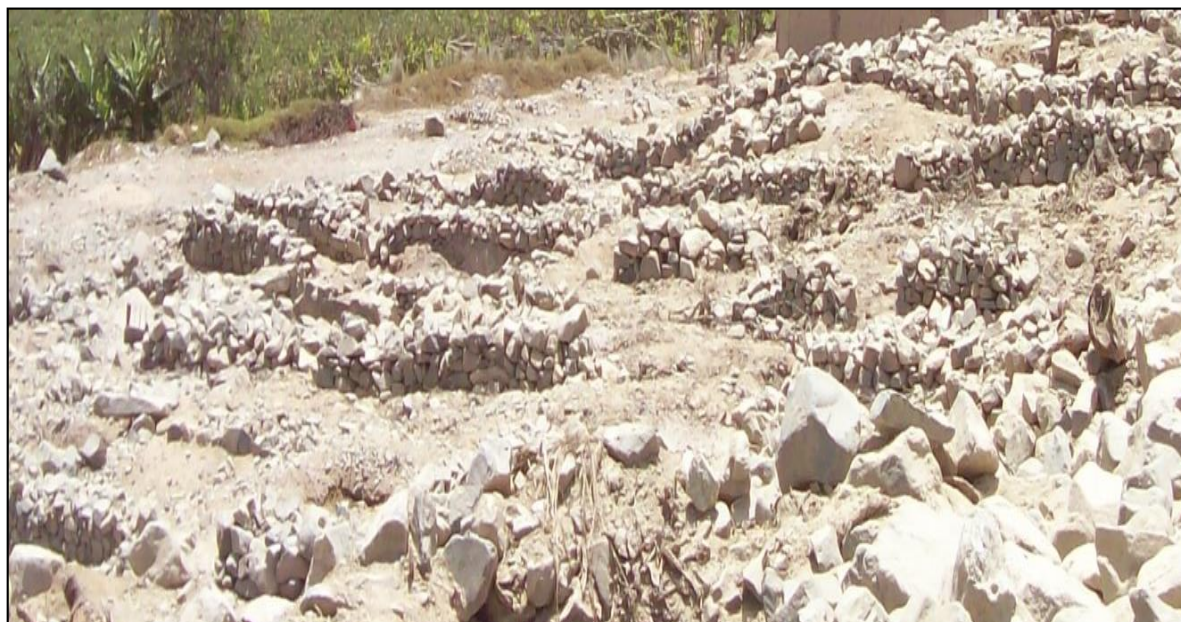
Figura 32

Vista del sector doméstico de Minay "B", se puede notar el mal estado del sitio.

4.2.2.1. Sector doméstico: Se ubica hacia el nor-oeste del asentamiento, se encuentra compuesto por muros de piedra canteada de forma irregular unida con argamasa de barro, los cuales forman estructuras de planta ortogonal. Algunos muros aún conservan restos del enlucido de barro en muy poca cantidad. Los recintos están interconectados por medio de pasadizos y algunos de ellos conservan almacenes; han sido elaboradas con piedra canteada unida con argamasa de barro, muchos de estos presentan parte de las lajas que conformaban la techumbre, mientras que en otros se encuentran totalmente perdidos (figura 32).

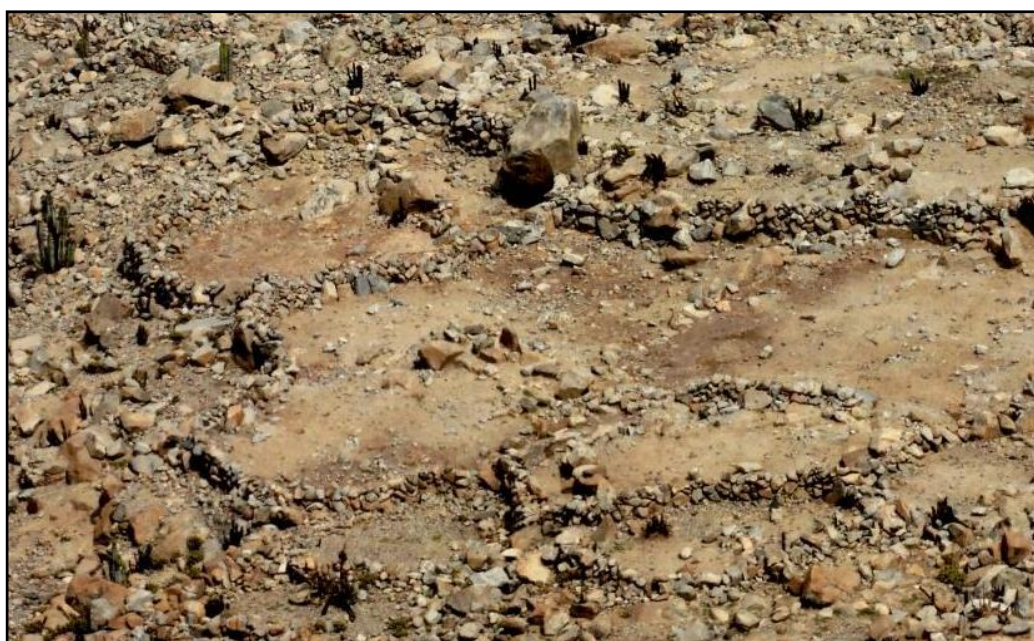
Figura 35

Vista de los recintos circulares del sector doméstico de Checas Bajo.

4.2.3.1. Sector doméstico: Se ubica sobre una superficie plana, en la parte noreste y suroeste del asentamiento. Está compuesto por un conjunto de recintos circulares interconectados por pasajes y muros compartidos, los cuales tienen una dimensión que varían entre 6 a 12 metros de diámetro; estos se encuentran elaborados con mampostería de piedra

Los recintos circulares, debido a las evidencias materiales (fragmentos de cerámica utilitaria en gran cantidad) y a la disposición arquitectónica, estarían funcionando como espacios de uso doméstico, en donde se desarrollaban actividades principalmente de vivienda. Es posible que los espacios circulares pequeños asociados estuvieran sirviendo como lugares de almacenaje o espacios de actividades menores, tales como cocina o procesamiento de alimentos.

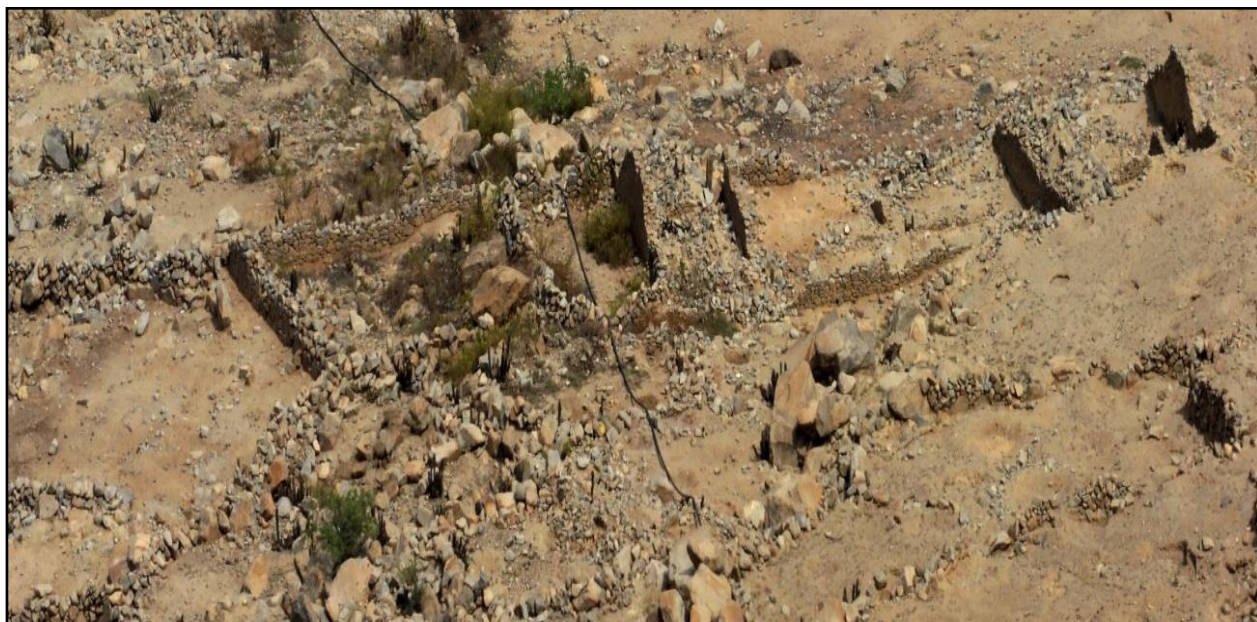
Figura 36

Vista del sector de residencia de elite de Checas Bajo.

4.2.3.2. Residencia de elite: Se encuentra ubicado en la parte oeste del asentamiento, sobre una superficie plana; está compuesto por un conjunto de 3 recintos y 2 almacenes ortogonales, los cuales comparten muros divisorios en común. Estos están elaborados con piedra canteada unidos con argamasa de barro y debido a su estado de conservación, se puede notar en muchas secciones las dimensiones originales que llegan a una altura de 2.15 metros. Por otro lado, en estos recintos se nota un tratamiento muy especial y diferente a los recintos ubicados en otros sectores, ya que se encuentran enlucidos con barro (figura 36).

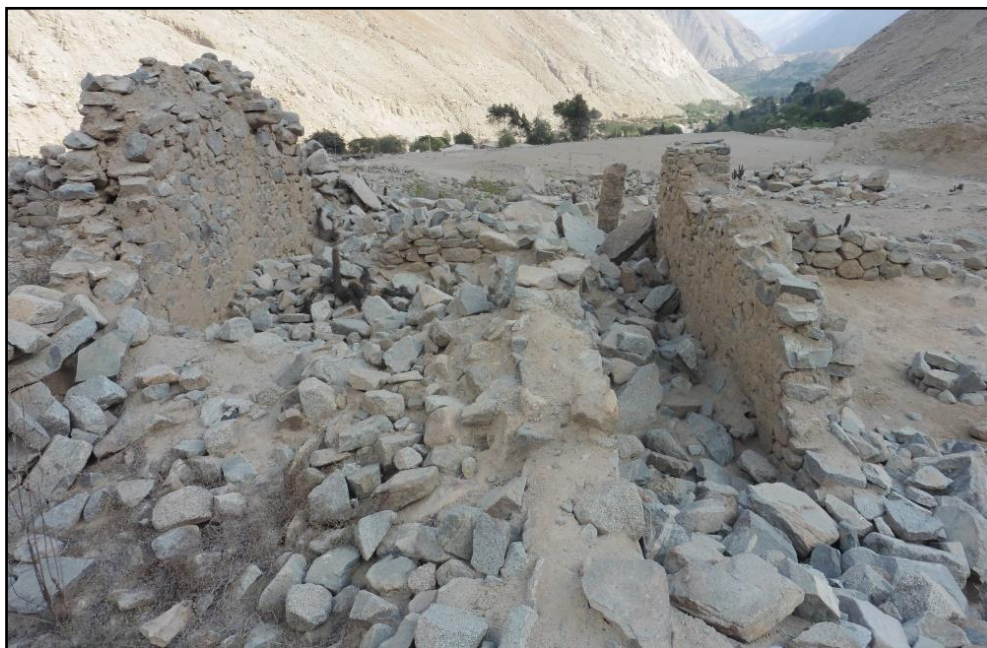
Figura 39

Vista de la unidad funcional II de la residencia de elite de Checas Bajo

B. Unidad Funcional II: Se encuentra ubicado hacia sur-oeste de la residencia de elite, comparte el muro este de la unidad funcional I y está formado por tres recintos rectangulares interconectados entre sí a través de pasajes (figura 39).

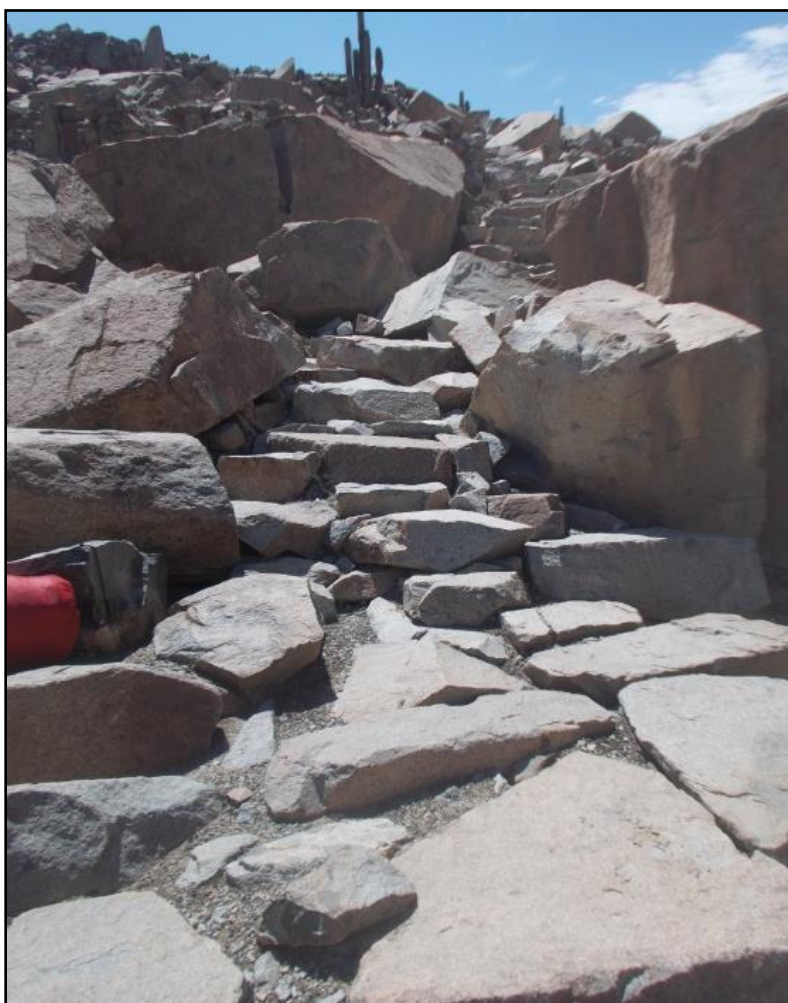
Figura 41

Vista de la escalinata de acceso sur de Checas Alto.

El asentamiento no presenta zonas que contenga andenes ni recintos de almacenamiento o vivienda. Para acceder al asentamiento se llega por dos caminos; el primero se orienta de sur a norte y se accede mediante unas escaleras prehispánicas elaboradas con piedra canteada, las cuales ascienden desde el sitio arqueológico de Checas Bajo hacia la cima del cerro donde se encuentra el asentamiento. Estas escaleras a su vez se bifurcan en varias ramas que distribuyen a los visitantes en los diferentes espacios y recintos del asentamiento (figura 41).

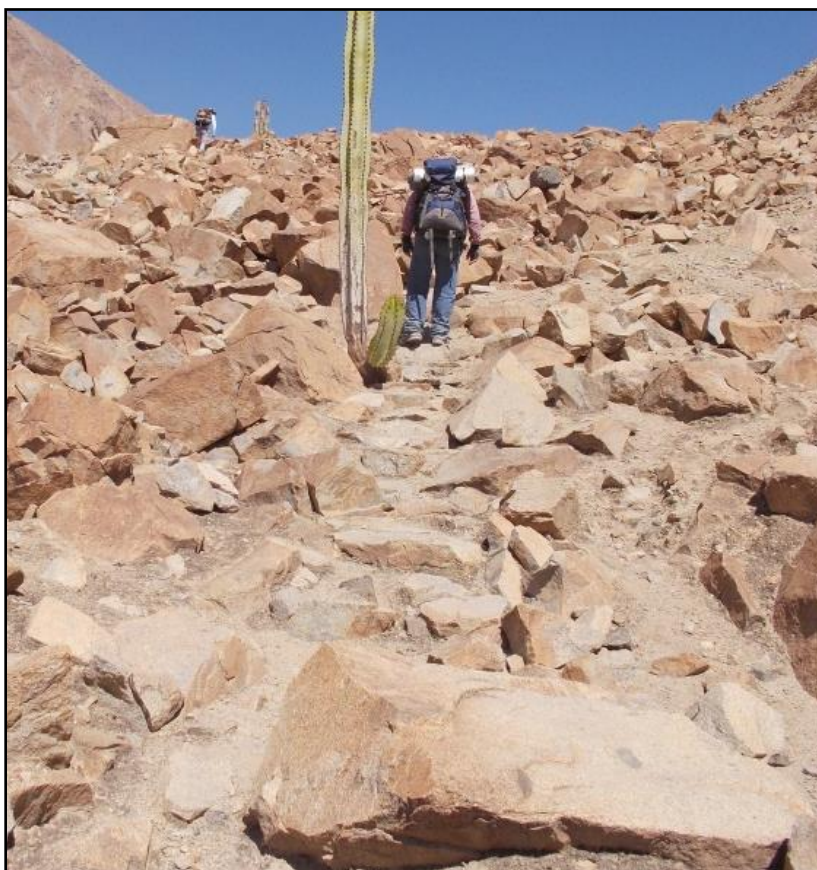
El asentamiento también se encuentra protegido por 2 murallas; el primero ubicado a 125 metros de distancia del asentamiento, sobre el cerro Alto Hualapungo. Esta muralla está elaborada con piedra canteada de mediano y gran tamaño, unida con argamasa de barro; tiene

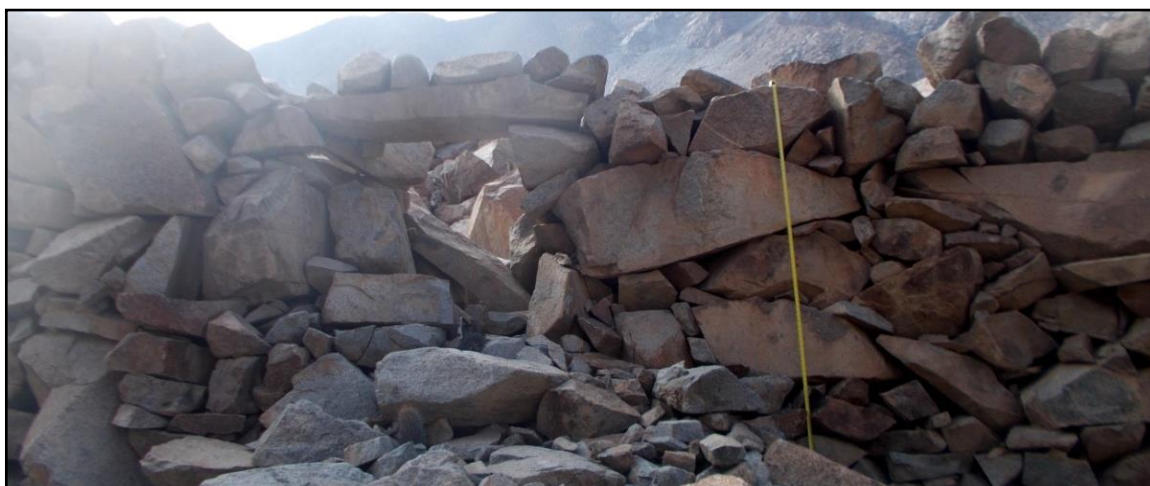
Figura 44

La segunda muralla se encuentra bordeando todo el sitio arqueológico, protegiendo la parte oeste. Esta muralla está elaborada con piedra canteada de mediano y gran tamaño unidos con argamasa de barro; tiene una extensión de 189 metros de largo, un ancho de 1 metro y una altura máxima de 1.50 metros (figura 44). Presenta un vano de acceso de gran tamaño (1.30 metro por 1 metro) ubicado en la mitad del muro, el cual constituye el único acceso hacia la parte interna del asentamiento.

Vista de la segunda muralla de Checás Alto, se observa el vano de acceso.

Mientras que la primera muralla estaría cumpliendo una función defensiva y de protección; la segunda muralla tendría un valor mucho más simbólico, puesto que estaría separando el espacio en dos sectores muy bien definidos (intra y extramuros), cuyos componentes arquitectónicos y simbólicos los definiré más adelante.

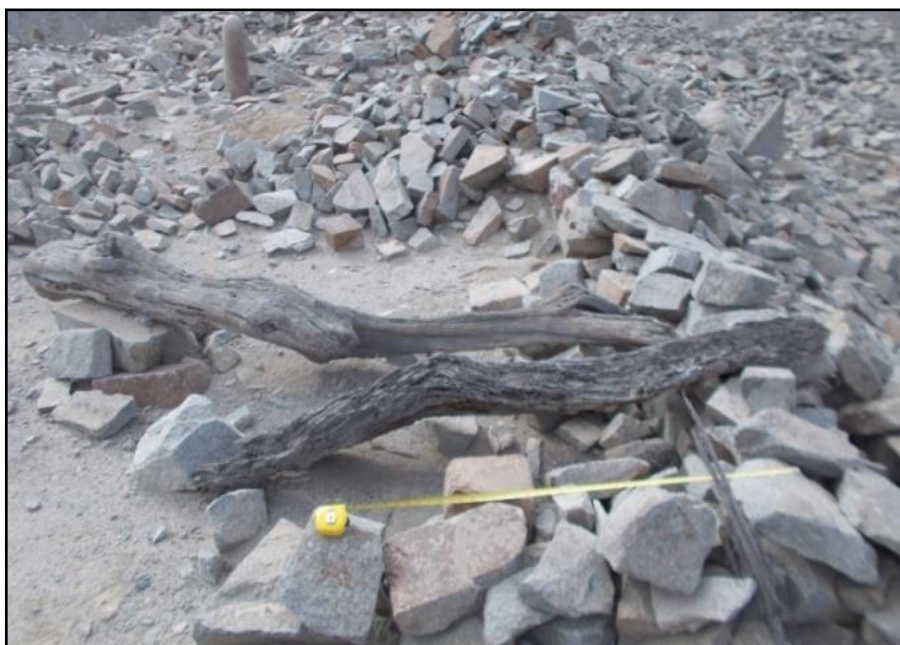
Figura 47

Se encontró muy poco material cultural asociado, siendo en su mayoría fragmentos de cerámica utilitaria y restos de malacológico, así como también grandes troncos al interior de algunos recintos, los cuales formarían parte de una posible columna o soporte para la techumbre de dichos espacios (figura 47).

Restos de tronco en uno de los recintos del sector ceremonial de Checas Alto.

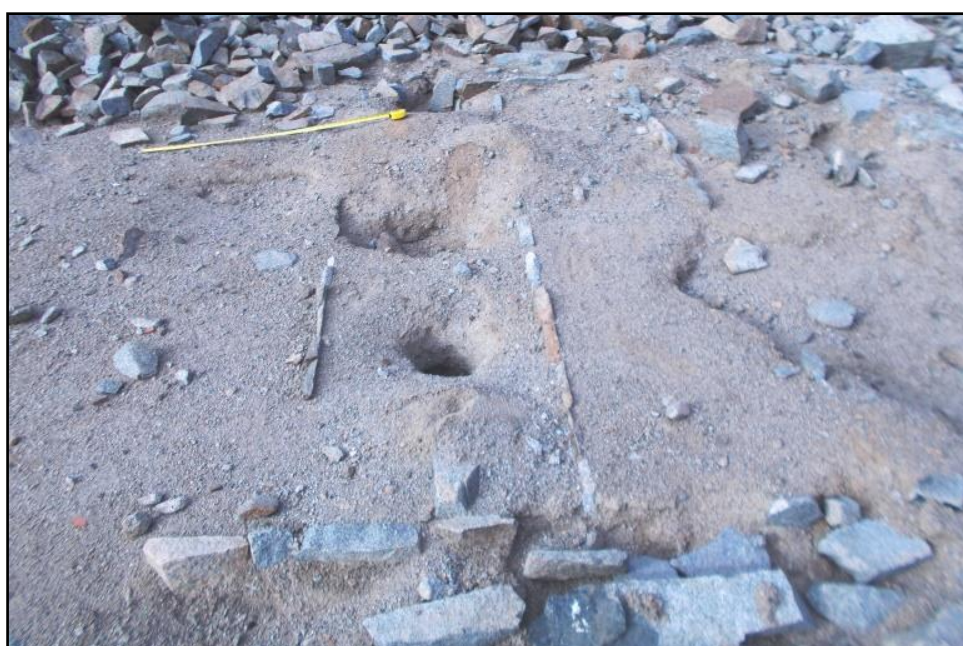
Figura 48

Hacia el extremo oeste de la plaza, existe la presencia de una pequeña estructura de traza ortogonal formada por piedras pequeñas, las cuales fueron colocadas en hileras. Dicha estructura al parecer estaría cumpliendo una función ritual, asociada a delimitar una posible zona o espacio de ofrendas (figura 48).

Espacio de ofrendas del sector ceremonial de Checas Alto.

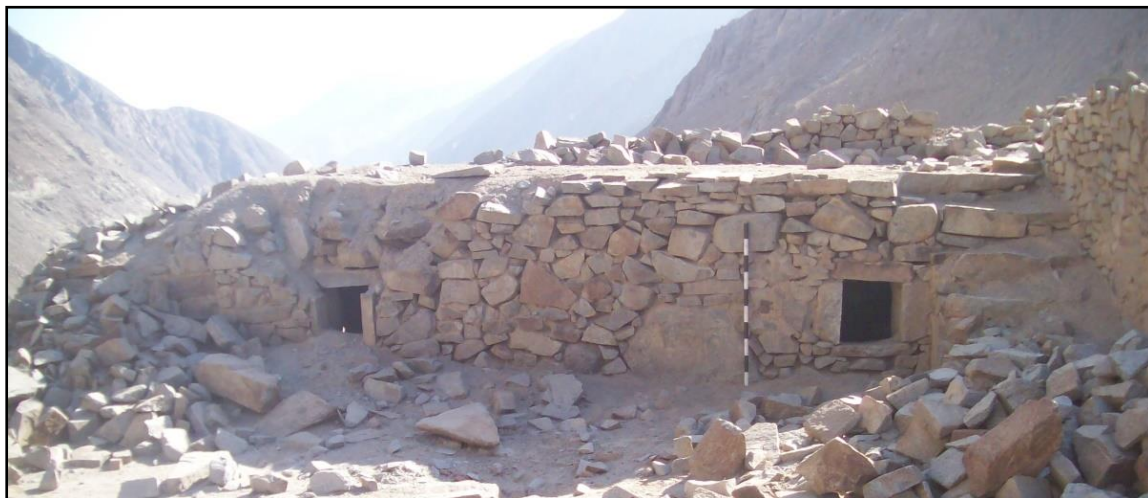
Figura 51

El primero se ubica en su mayoría en la parte central del sector, presenta una forma ortogonal (rectangular y cuadrangular), la técnica constructiva de estos responde a una mampostería de piedra canteada de tamaño mediano y forma irregular unida con argamasa de barro; para el dintel, jamba y umbral se están utilizando bloques de piedra labrada de forma rectangular de 18 centímetros por 60 centímetros aproximadamente, así como grandes lajas para formar la techumbre. Muchos de estos recintos presentan de una a tres entradas, así como algunas variantes arquitectónicas como escaleras, vanos de acceso en la techumbre a modo de almacén (figura 51 y 52); este tipo de recinto es conocido como “chullpa”.

Vista del primer tipo de recinto funerario de Checas Alto.

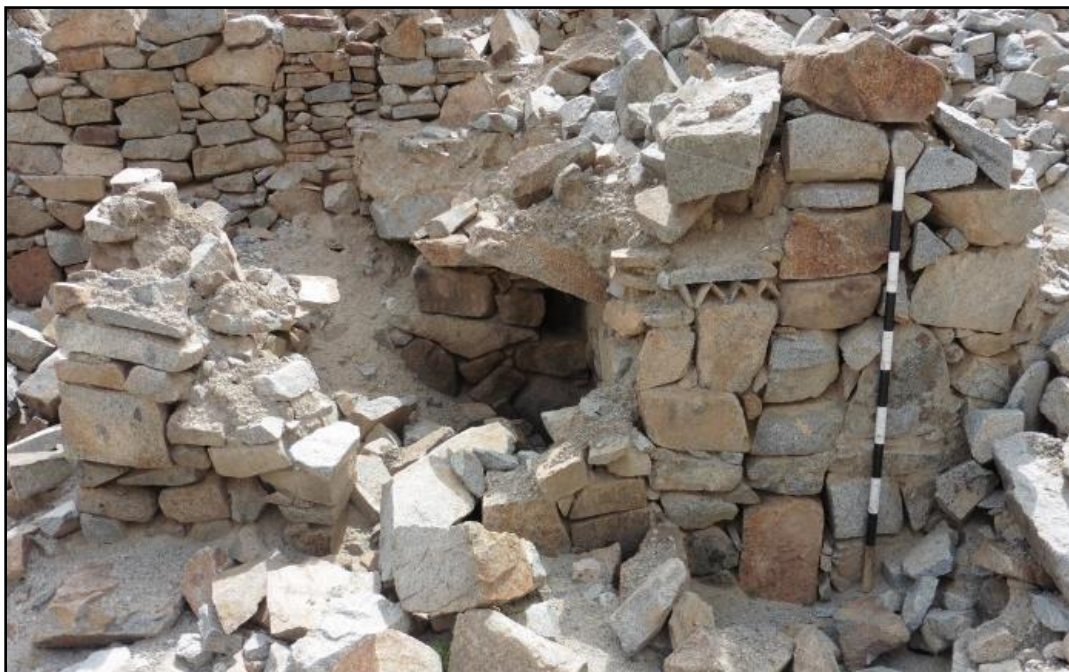
El segundo tipo se ubica un poco más alejado del centro del sector funerario (en la periferia); presenta una forma circular, la técnica constructiva corresponde a una mampostería de piedra canteada de tamaño mediano y de forma irregular unida con argamasa de barro; para el dintel, jamba y umbral se están utilizando bloques de piedra labrada de forma rectangular de 16 centímetros por 70 centímetros aproximadamente, así como grandes lajas para formar la techumbre. Presentan un solo vano de acceso, sin embargo, existen algunos recintos que no cuentan con ningún acceso visible (figura 54 y 55); este tipo de recinto es conocido como “Chullpa”.

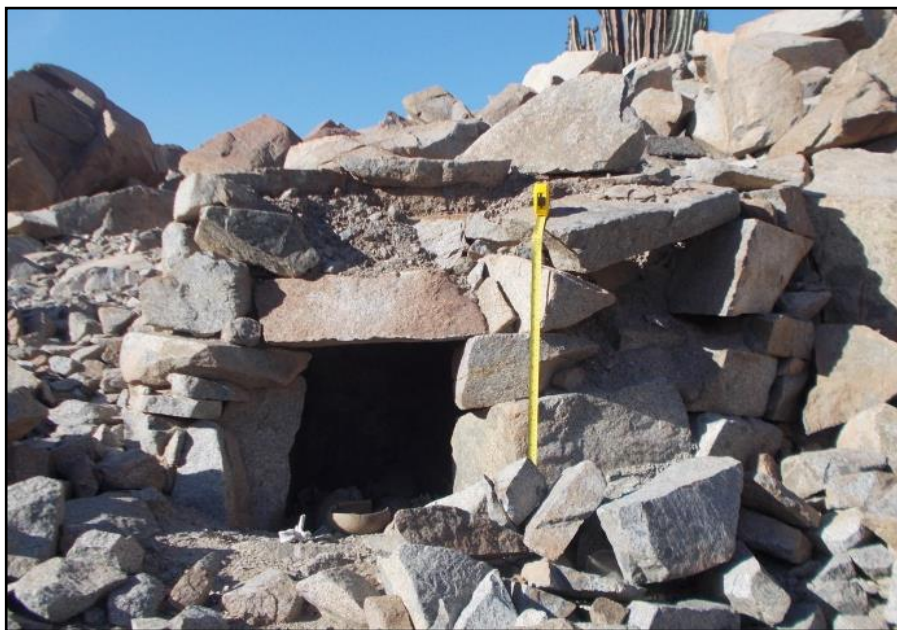
Figura 54

Vista de recinto funerario de tipo 2 de Checas Alto.
