FORMAS, DIVERSIDAD ARQUITECTONICA E IMPLICANCIAS ECONOMICAS
EN EL VALLE MEDIO DEL RIO MALA; DESDE EL INTERMEDIO TARDÍO AL
HORIZONTE TARDÍO

Tesis para optar el Título Profesional de Licenciado en Arqueología

Taira Custodio, Johnny Javier

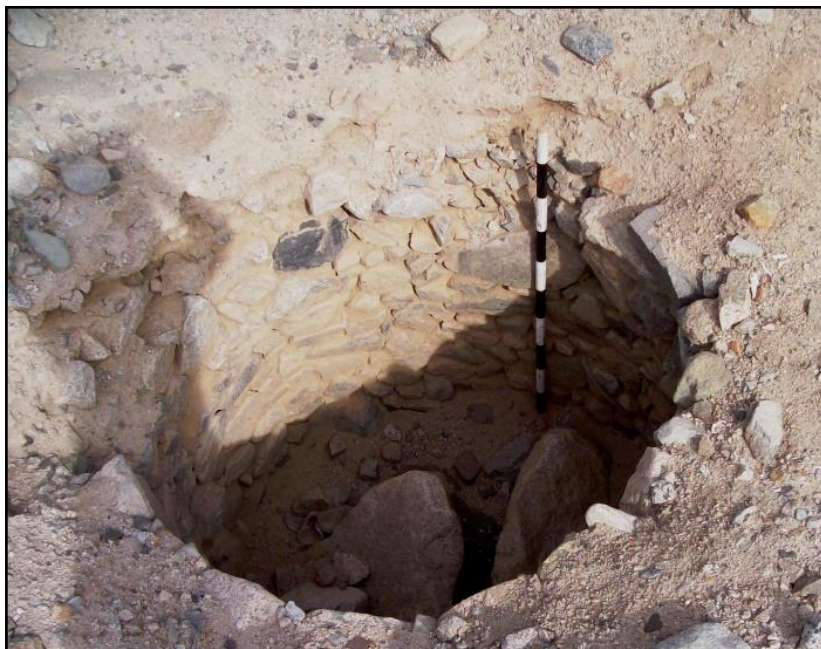
Figura 56

El tercer tipo no presenta una ubicación estable, ya que se encuentra en todo el asentamiento. Los recintos se caracterizan por ser estructuras subterráneas de forma circular, la técnica constructiva de los muros internos corresponde a una mampostería de piedra canteada de tamaño mediano y de forma irregular unida con argamasa de barro. Para la techumbre se utilizó lajas de piedra de tamaño mediano (Figura 56 y 57).

Vista de recinto funerario de tipo 3 de Checas Alto.

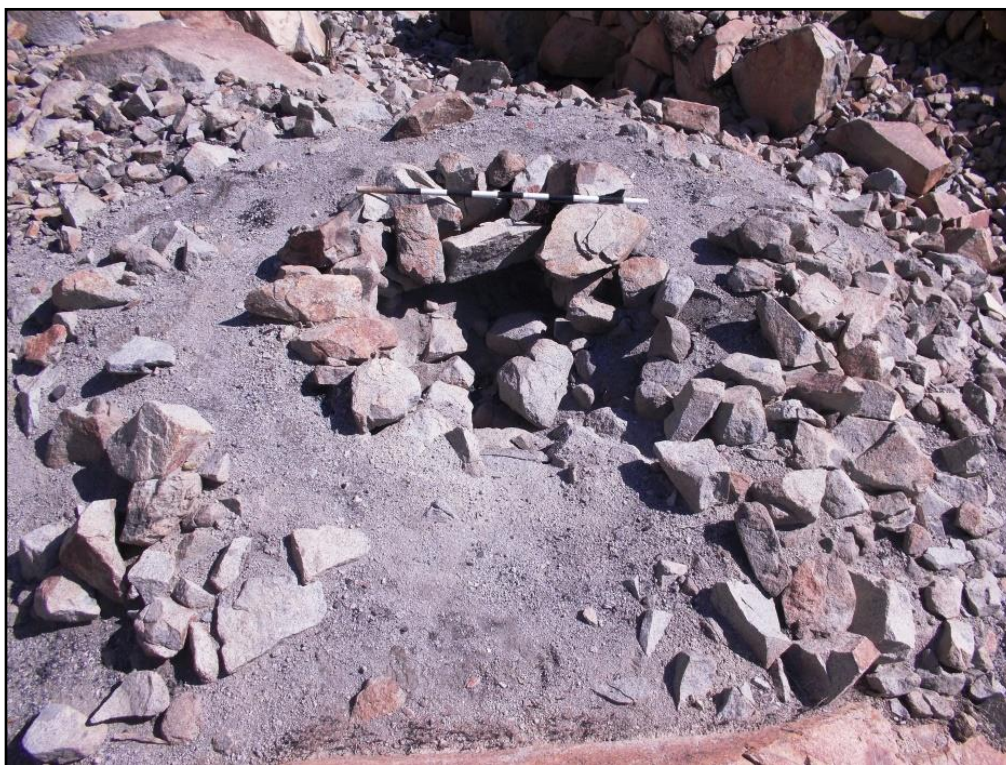
- **Recintos circulares.** Se encuentran ubicados muy cerca al segundo muro perimétrico y en los alrededores de la zona funeraria. Se caracteriza por ser recintos circulares elaborados con grandes rocas como base, a las cuales se les superponen piedras canteada de mediano tamaño. El estado de conservación de esta estructura es regular, ya que no presentan mucha alteración natural ni antrópica debido que son simples y con elementos constructivos grandes. Se encontró poco material cultural asociado, predominando la cerámica utilitaria fragmentada y restos de malacológico.

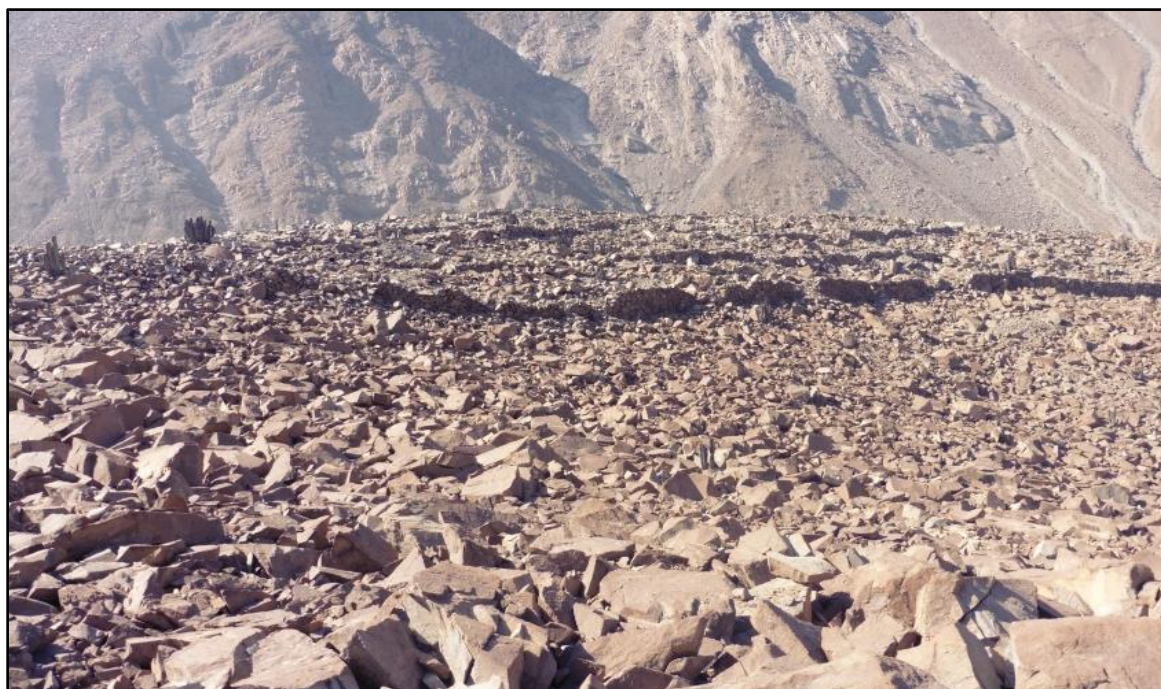
D. Fogón. Se encuentra muy cerca de la segunda muralla. Se caracteriza por tener dos hileras circulares elaboradas con piedra canteada de mediano tamaño colocadas una sobre otra (figura 61), con un diámetro de 1 metro en su primera hilada y 3.30 metros en la segunda. Presenta una gran concentración de restos de carbón y material orgánico quemado en el centro del fogón (primera hilada); por otro lado, existe una gran dispersión de cenizas mezclada con

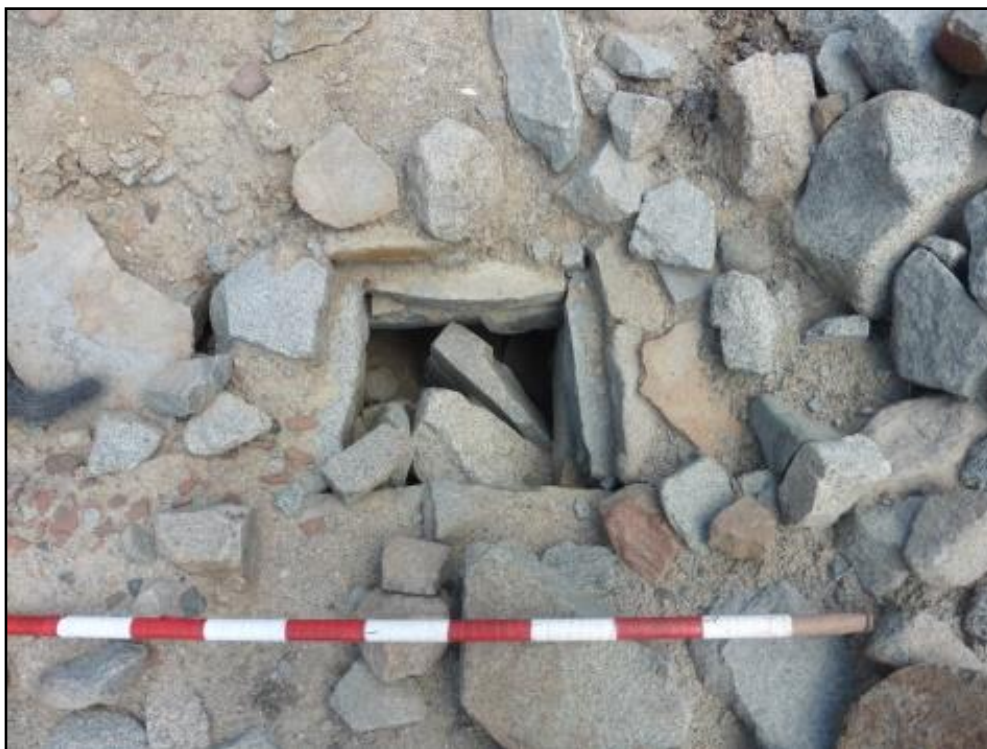
El segundo tipo se ubica un poco más alejado del centro del sector funerario y presenta una forma circular. La técnica constructiva corresponde a una mampostería de piedra canteada de tamaño mediano y forma irregular unida con argamasa de barro; para el dintel, jamba y umbral están utilizando bloques de piedra labrada de forma rectangular de 17 centímetros por 68 centímetros aproximadamente, así como grandes lajas para formar la techumbre. Presentan un solo vano de acceso, sin embargo, existen algunos recintos sin un acceso visible (figura 67); llama la atención la presencia de enlucido y metapodios de camélidos incrustados sobre las paredes internas en algunos recintos.

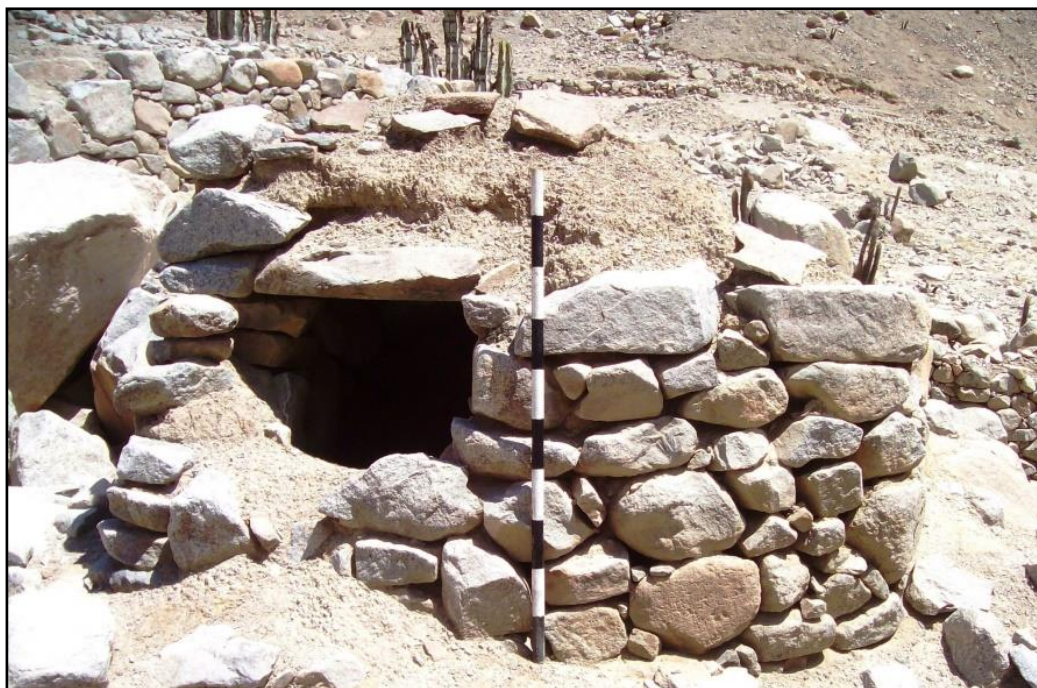
Figura 67

Vista del segundo tipo de recinto funerario de Huayinta "A".

Este tipo de recinto es conocido como “Chullpa”. Se encontró poco material cultural, puesto que la mayoría de los recintos han sido saqueados; resalta la presencia de fragmentos de cerámica, restos óseos fragmentados y textilería. Estos recintos estarían cumpliendo una función de entierro de “familia nuclear”, ya que debido a su tamaño la población depositada es en menor cantidad que en el tipo 1. No se puede identificar una diferencia social con respecto al tipo anterior, puesto que la diferencia tanto en la distancia como los elementos depositados entre uno y otro es mínima.

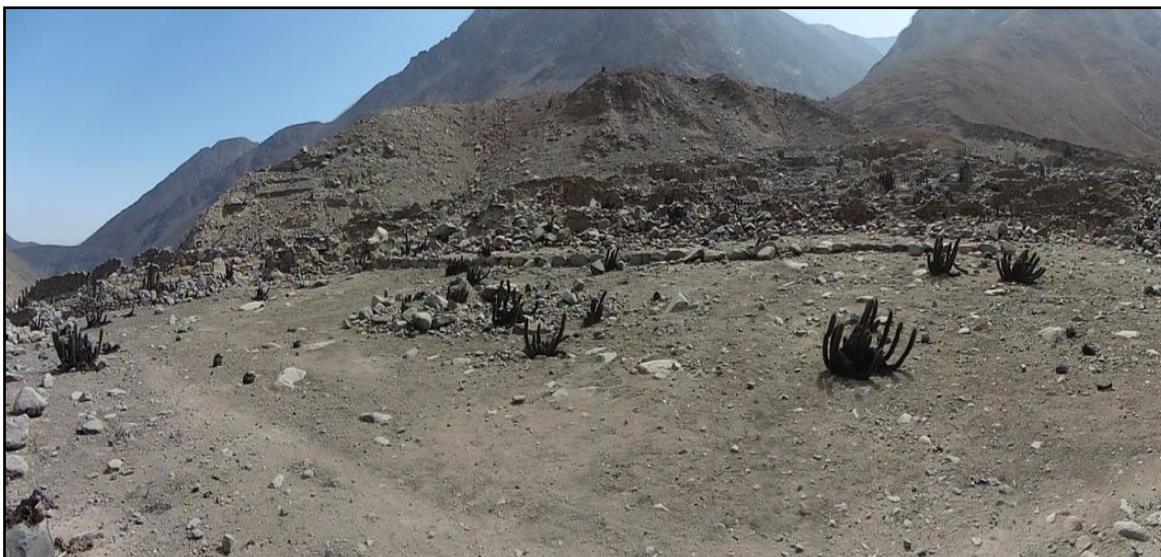
Figura 68

4.2.5.2. Sector Público. Se encuentra formado por dos plazas. El primero está ubicado al sur del asentamiento, se compone por una plaza ortogonal con dimensiones de 30 metros por 20 metros, el cual está delimitado por un muro perimétrico de pequeño tamaño y elaborado con piedra canteada unida con argamasa de barro. Presenta un acceso ubicado hacia el nor-este que se interconecta con el camino de entrada hacia el asentamiento (figura 68).

Vista panorámica de la primera plaza de Huayinta "A".

El interior de esta plaza contiene una terraza de pequeña altura ubicada hacia el oeste, lo que genera un nivel diferente a la superficie. En esta misma ubicación se encuentran cinco recintos rectangulares con muros elaborados de piedra canteada unida con argamasa de barro, los cuales cumplían una función de almacenaje posiblemente para ser utilizado durante los eventos realizados en este lugar. Se encontró poco material cultural, como son fragmentos de cerámica utilitaria y malacológico producto de posibles actividades políticas o públicas. Al parecer este espacio estaría destinado solo a la población local, ya que las dimensiones de la plaza son pequeñas y no soportaría una gran cantidad de personas.

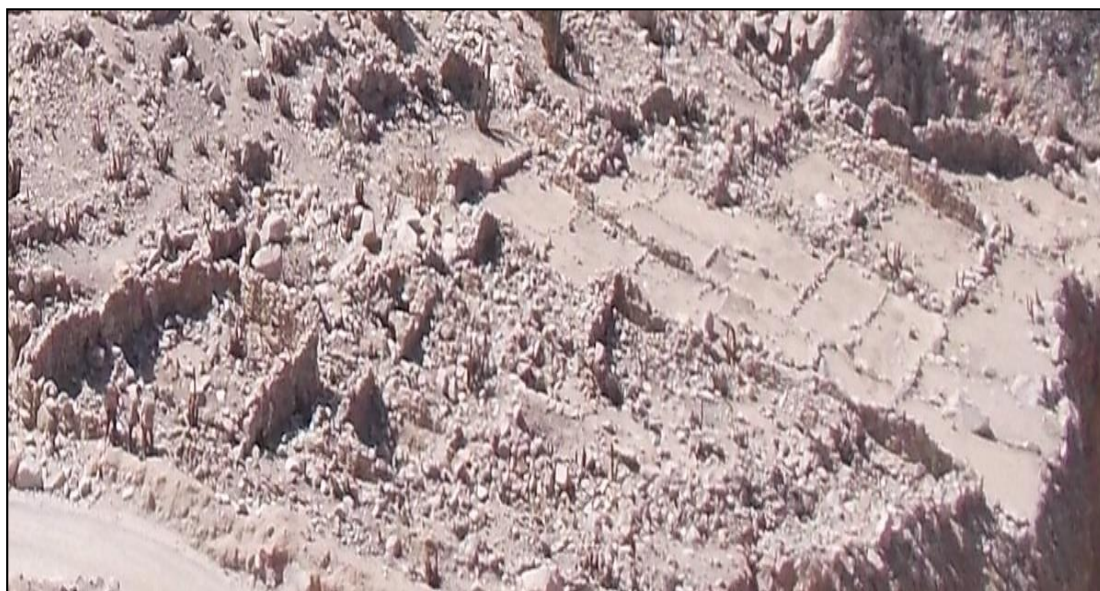
Figura 71

B. Habitaciones de elite. Se encuentran compuestos por un conjunto de recintos de planta ortogonal (muchos de ellos rectangulares), con muros de mediana altura elaborados con piedra canteada de mediano tamaño unido con argamasa de barro. Este sector presenta una configuración espacial organizada, producto de un buen planeamiento previo a su construcción (figura 71).

Vista panorámica del sector habitaciones de elite de Huayinta "A".

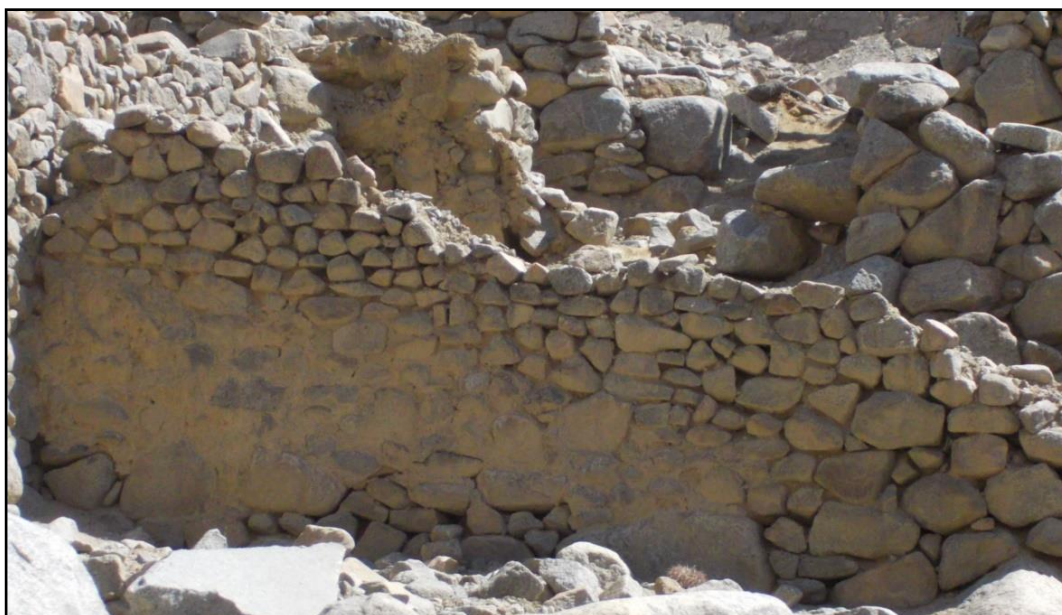
Figura 73

de recintos de planta ortogonal con muros de 1.30 metros de altura, elaborado con piedra canteada de mediano tamaño unido con argamasa y un acabado de enlucido de barro (figura 73). Este sector presenta una configuración espacial ordenada, puesto que los recintos se encuentran distribuidos y organizados como producto de una planificación previa a la construcción.

Muro con enlucido de barro en el sector habitacional de Huayinta "B".

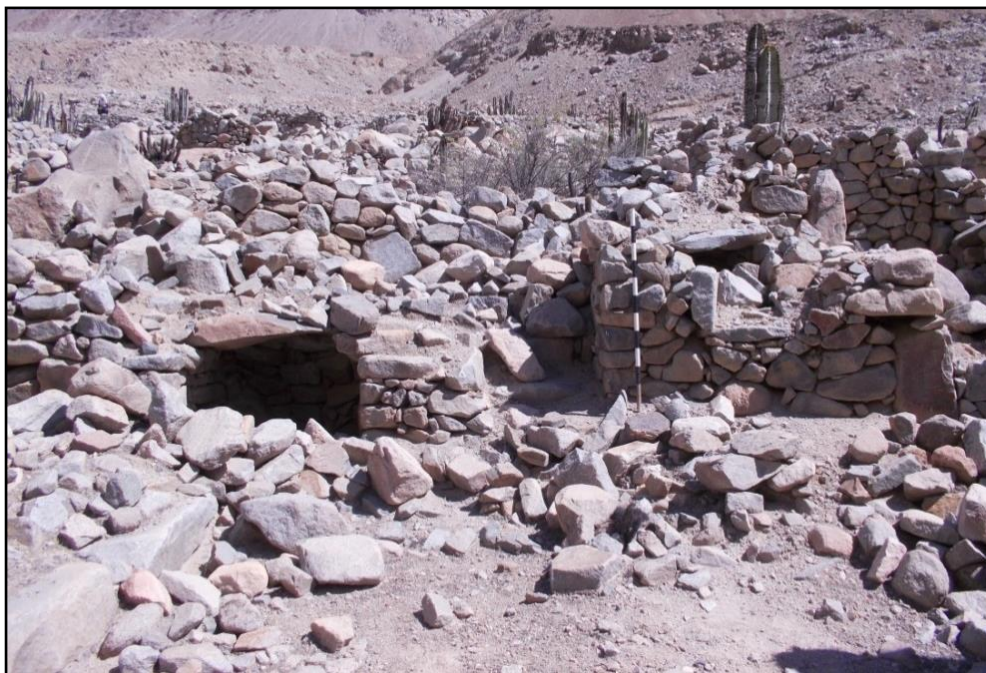
Figura 74

Por lo general las unidades funcionales presentan varios recintos interconectados entre sí por medio de vanos de acceso y muros compartidos, alguno de ellos contiene pequeños almacenes elaborados con piedra canteada unida con argamasa de barro y una techumbre elaborada con grandes lajas de piedras unidas con argamasa de barro (figura 74). Se identificó muy poco material cultural asociado, siendo la mayoría de estos fragmentos de cerámica utilitaria, botánico, malacológico y restos óseos de animal. Este sector estaría funcionando como viviendas de la elite o de personajes con jerarquía, ya que los recintos presentan un acabado especial, así como una planificación y organización para su construcción.

Vista del sector habitacional de Huayinta "B"; se observan los almacenes.

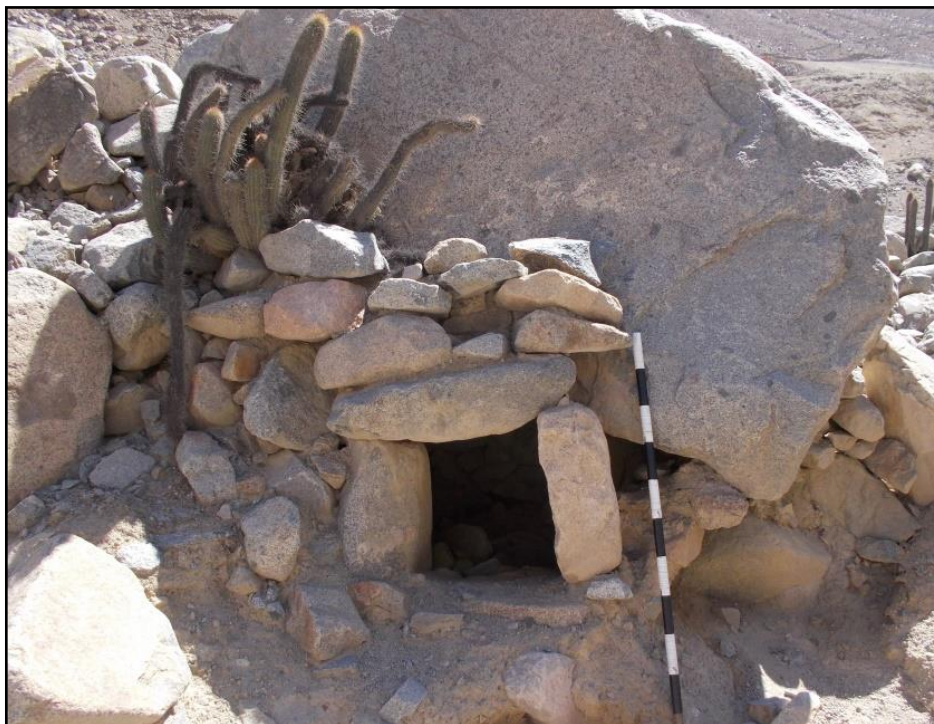
Figura 76

El segundo tipo se caracteriza por presentar una forma irregular, ya que se encuentran reutilizando las grandes piedras de la superficie. La técnica constructiva de estos consiste en una mampostería de piedra canteada de tamaño mediano y forma irregular unida con argamasa de barro; para el dintel, jamba y umbral se están utilizando bloques de piedra labrada de forma rectangular de 45 centímetros por 23 centímetros aproximadamente, así como grandes lajas para formar la techumbre. Presenta una sola entrada y una pequeña hornacina en la parte superior del vano de acceso (figura 76).

Vista del segundo tipo del recinto funerario de Huayinta "B".

Se encontró material cultural removido y fragmentado, siendo la mayoría osamentas humanas, cerámica, restos de fibra vegetal y textil. Al parecer estos recintos son colectivos o de uso múltiple, pero a diferencia del tipo 1, este contiene un menor número de individuos.

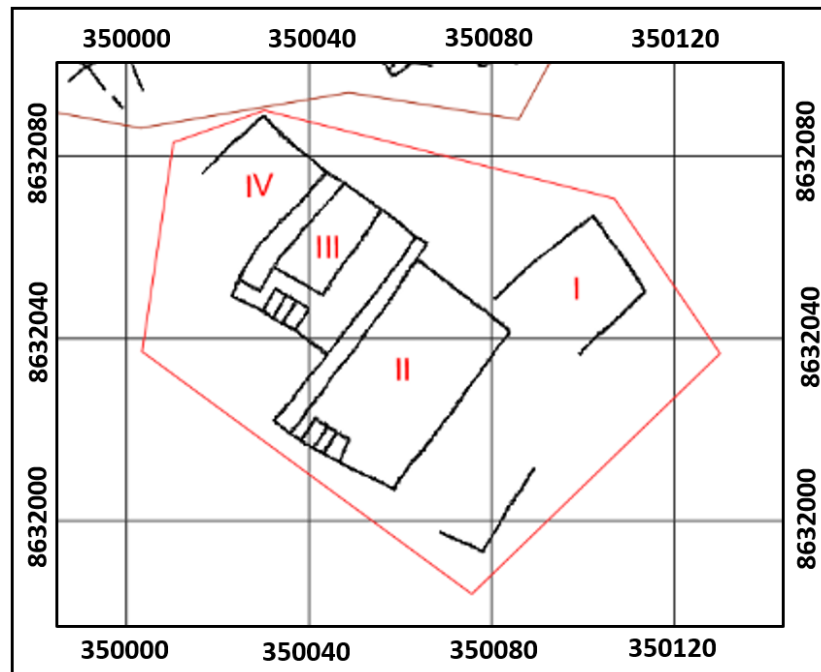
Figura 77

4.2.6.3. Sector de Producción. Se encuentra ubicado hacia el este del asentamiento, está formado por un conjunto de 7 recintos y 6 almacenes, los cuales presentan un trazo arquitectónico ortogonal. Los recintos se encuentran construidos sobre una pendiente suave, la cual fue tratada mediante una limpieza previa; estos recintos están formados por paredes de pequeña altura, los cuales sirven como muros de contención para las terrazas (figura 77 y 78).

Sector de producción de Huayinta "B" (Detalle del Plano 13).

Los recintos al parecer estarían sirviendo como terrazas para secado de alimentos más no como de cultivo, puesto que presenta una pendiente y una altura de muro no propicia para la siembra de especies; por otro lado, el clima en el valle es muy seco y no existen sistemas de riego asociados a las terrazas, además, la ubicación de las mismas (con dirección hacia la salida del sol) estaría indicando esta función. Las terrazas se encuentran interconectadas entre sí por medio de escaleras ubicadas en la parte central de los muros frontales (figura 79).

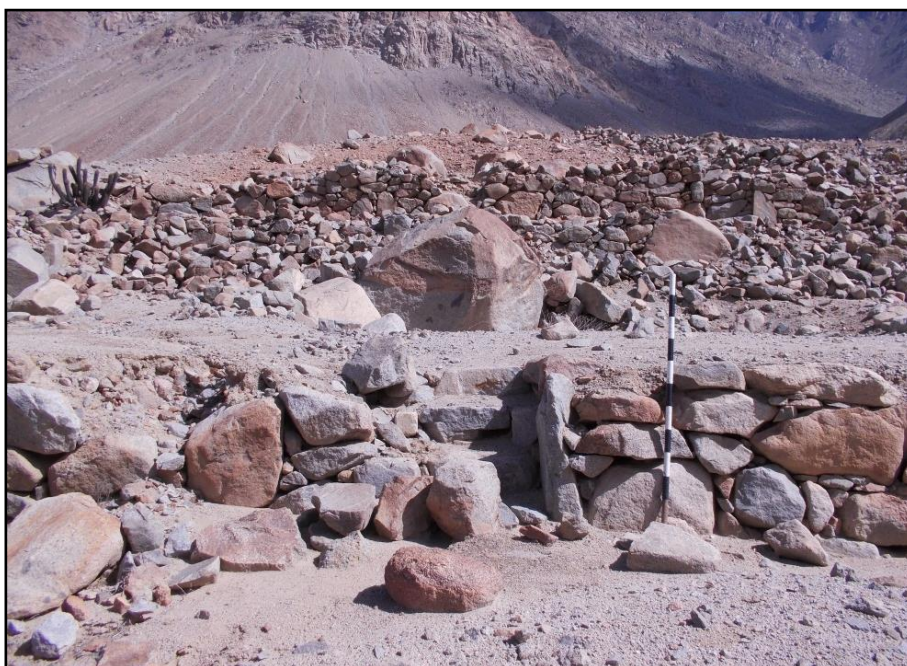
Figura 79

Escalera y pasadizo que conectan las unidades funcionales II y III entre sí en el sector productivo de Huayinta "B".

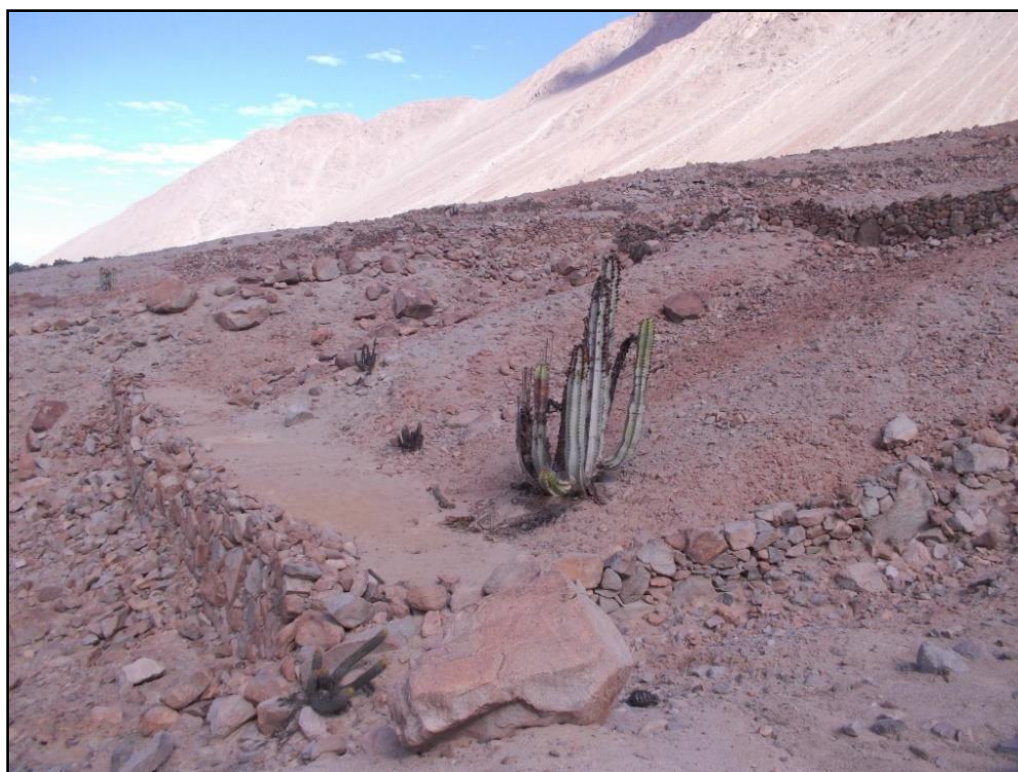
Figura 80

mientras que la unidad funcional IV se compone de un recinto de 18 metros por 28 metros, con muros que alcanzan una altura máxima de 60 centímetros. La técnica constructiva para ambos casos consiste en muros de piedra canteada de tamaño mediano unido con argamasa de barro, estos recintos estarían cumpliendo la función de zonas de secado de alimentos (figura 80).

Vista de la unidad funcional I del sector de producción en Huayinta "B".

El estado de conservación es malo, siendo afectado principalmente por acciones antrópicas modernas, los cuales han destruido por completo el muro sur de ambas unidades funcionales y el interior de los recintos con el fin de generar terrenos para el cultivo. No se encontró mucho material cultural asociado, resaltando principalmente fragmentos no diagnósticos de cerámica utilitaria.

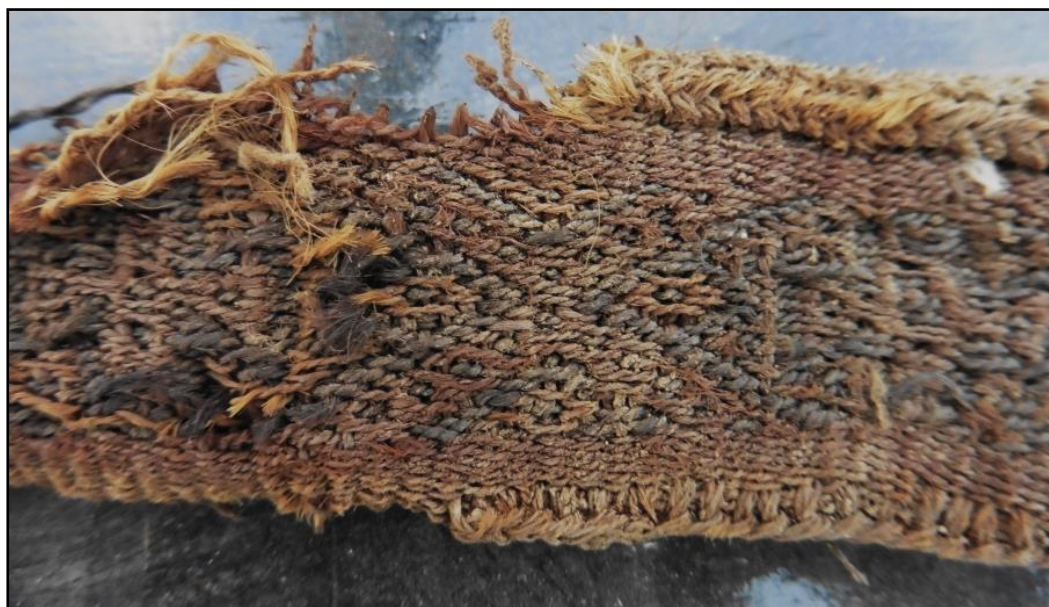
Figura 104

Faja con diseños.

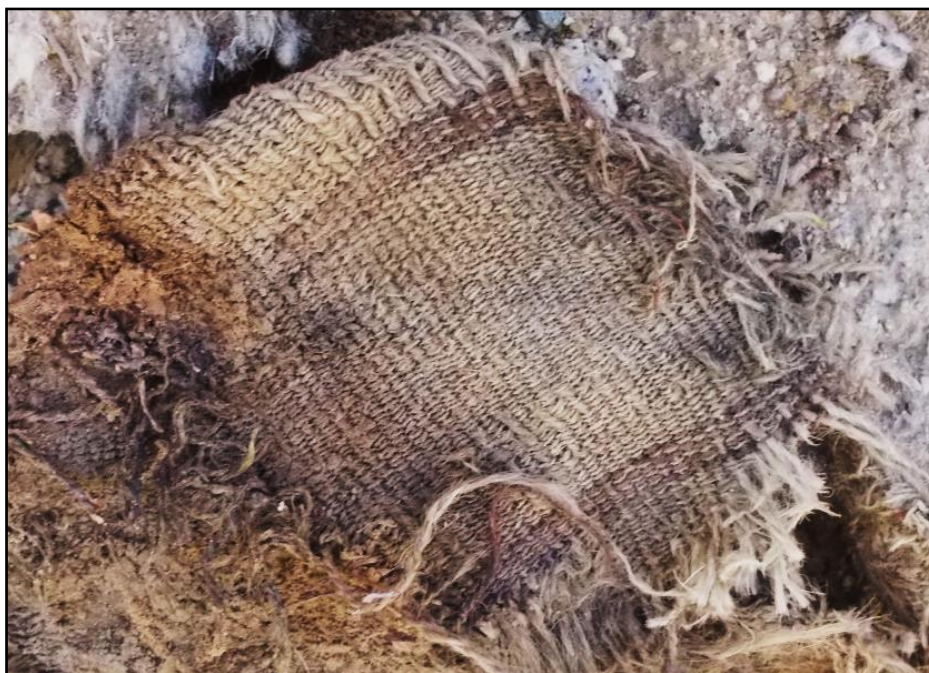
Se identificó diversas formas textiles, la mayoría de estos relacionados a estructuras funerarias en los asentamientos de Minay A, Checas Alto y Huayinta A, predominan los mantos fúnebres, sogas y fajas; también se registró algunas chuspas pequeñas que contenían hojas de coca en su interior, los cuales formarían parte de las ofrendas. Las fajas presentan diseños geométricos muy coloridos a lo largo de todo el cuerpo (figura 102, 103 y 104), mientras que las demás formas textiles solo poseen bandas o líneas horizontales y verticales, en su mayoría, monocromas con preponderancia de color marrón y verde (figura 105 y 106). Los colores utilizados son ocre, amarillo, marrón y verde oscuro para los diseños plasmados en las fajas.

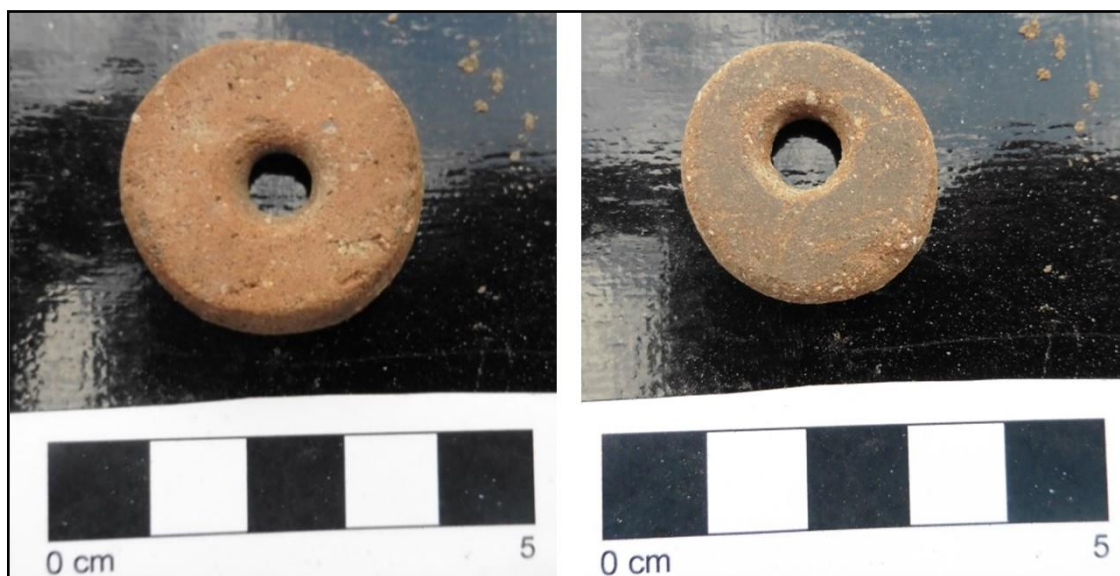
Figura 107

Se registró regular cantidad de piruros en los asentamientos de Huayinta A, Checas Alto, Checas Bajo, Minay A y Minay B, asociados a arquitectura doméstica, de elite y funeraria, perteneciendo a este último posiblemente como ajuar funerario. El material utilizado en su mayoría es cerámica, producto de la reutilización de fragmentos de vasijas (figura 107), sin embargo, también se estaría fabricando piruros de madera (figura 108).

Piruro de cerámica.

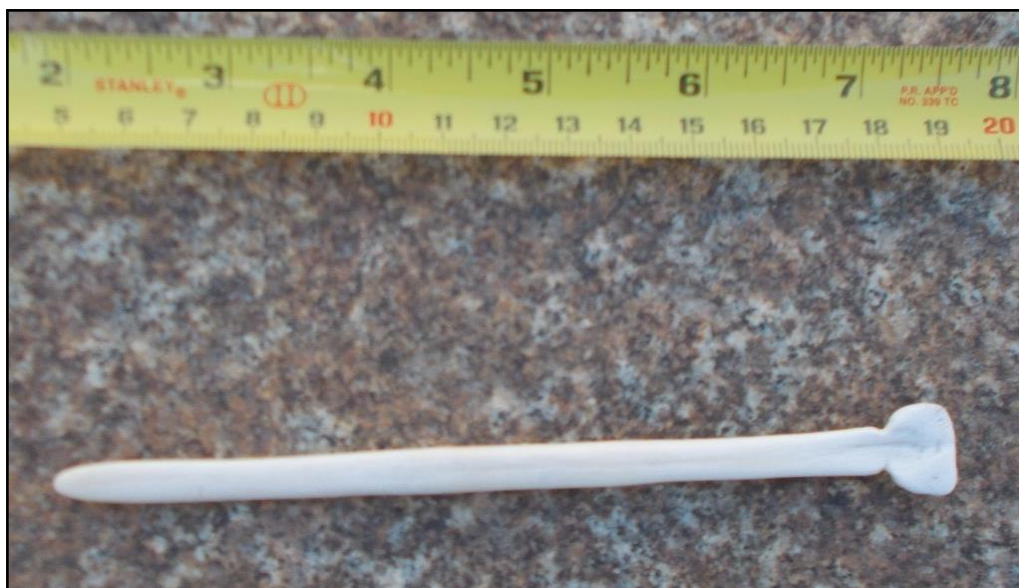
Figura 110

Se identificó tres especímenes en el asentamiento de Checas Alto, los cuales se encontraban asociados a la arquitectura funeraria, por lo que formarían parte de un ajuar. El primero fue elaborado de hueso animal, tiene un largo de 15 centímetros y un ancho de 1 centímetro. Presenta un diseño rectangular en un extremo y una punta en el otro (figura 110).

Tupu de hueso.

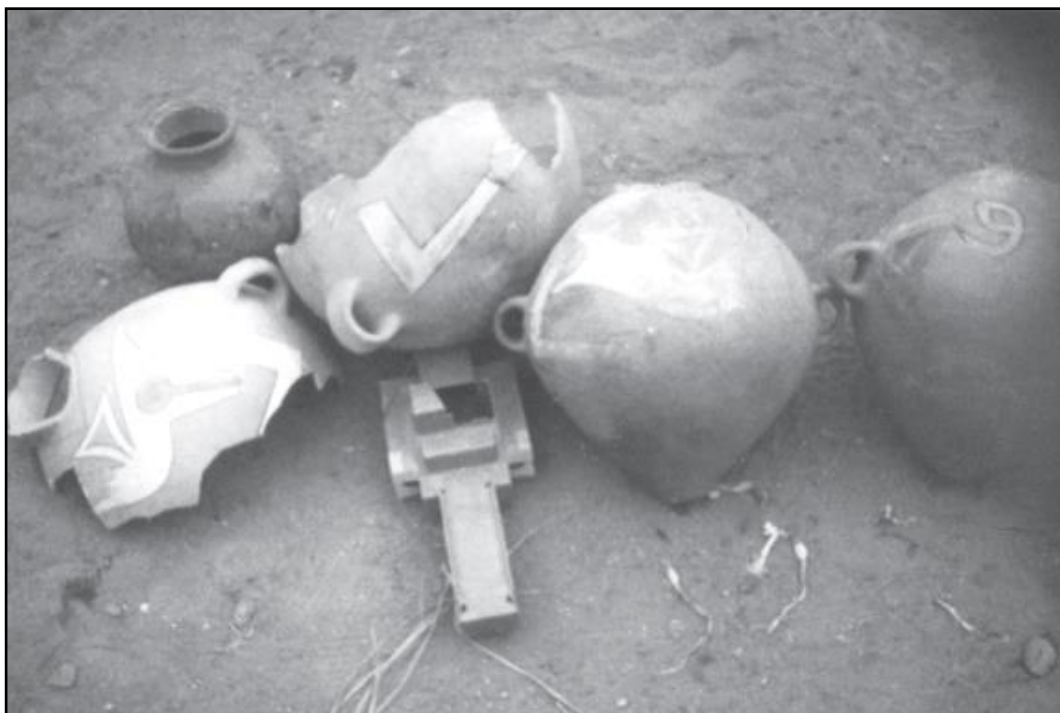
B. *Checas.* Denominé así al alfar cerámico identificado en el asentamiento de Checas alto, por ser el primer sitio donde se registró (Taira, 2015). Corresponden a las variantes 1 y 2 del tipo botella (figura 93 y 94); se caracteriza por presentar una pasta tosca, con inclusiones en su mayoría de piedra chancada en regular proporción y una cocción oxidante, aunque con una tonalidad a marrón. Se identifica la forma por ser de cuerpo globular, con un cuello en forma de “S” y labios evertidos; la decoración consiste en aplicaciones sobre el cuerpo, asas y cuello, los cuales por lo general tienen forma zoomorfa (figura 113).

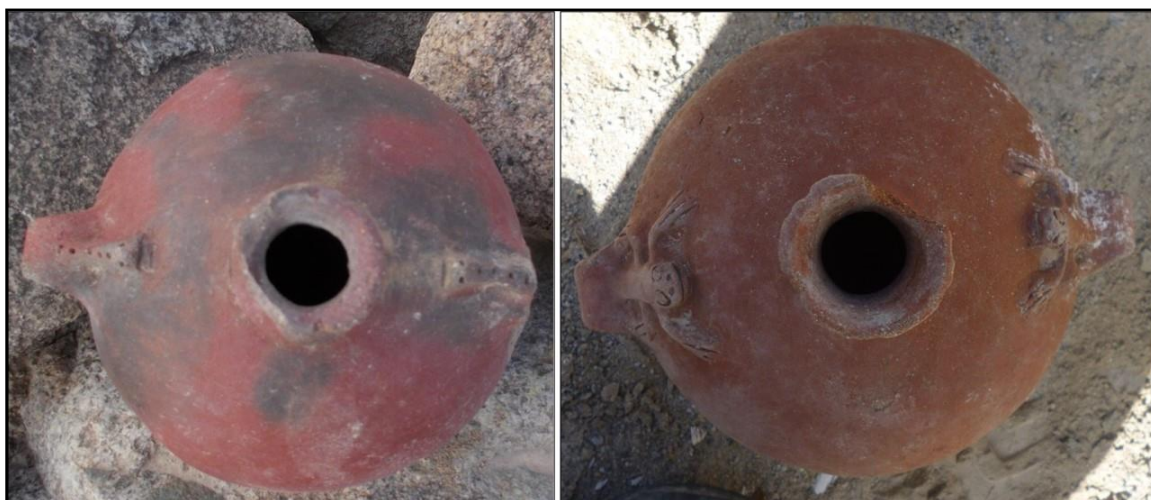
Figura 113

Cerámica Checas con diseños zoomorfos de serpiente y anfibio.

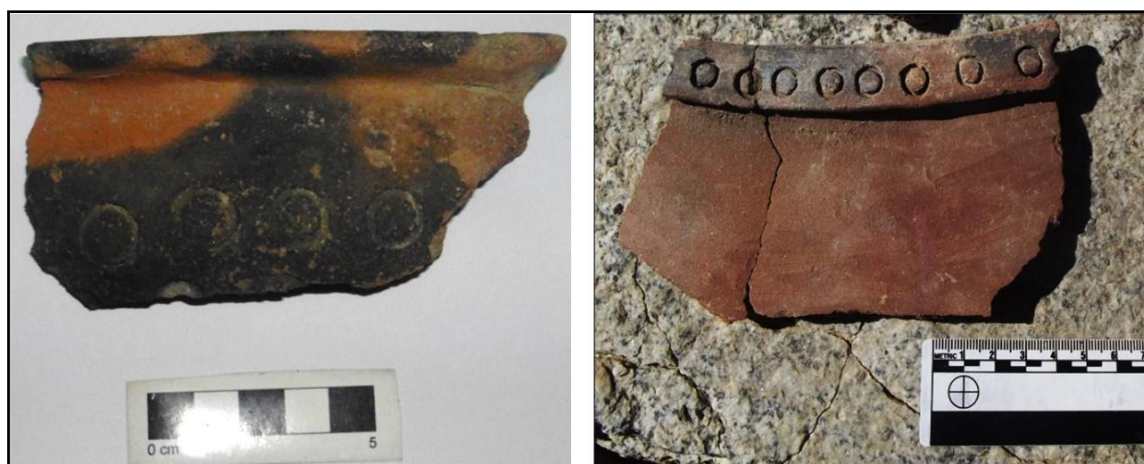
Figura 114

C. Estilo Canyaca (procedencia serrana). Se registró en los asentamientos estudiados un estilo de cerámica cuya presencia en mayor cantidad se registra en la parte alta del río Mala, en la zona de Huarochirí. Este estilo corresponde a la variante 4 del tipo olla (figura 89); se caracteriza por presentar una decoración de círculos incisos sobre el cuello o el borde de la cerámica, este diseño al parecer se estaría creando con pequeñas cañas presionadas sobre la pasta que aún no se cocía (figura 114). La pasta presenta una cocción oxidante, sin embargo, el control de esta no es muy especializado por presentar manchas de quema en la superficie, así como en el núcleo de la pasta; por otro lado, las inclusiones son principalmente de piedra chancada. Este estilo es denominado como Canyaca por Bueno (1992), quien lo periódica para el horizonte medio, sin embargo, con mi investigación se estaría determinando que posiblemente pertenezca, o su uso se haya extendido hasta el Intermedio Tardío.

Cerámica de estilo de procedencia serrano.

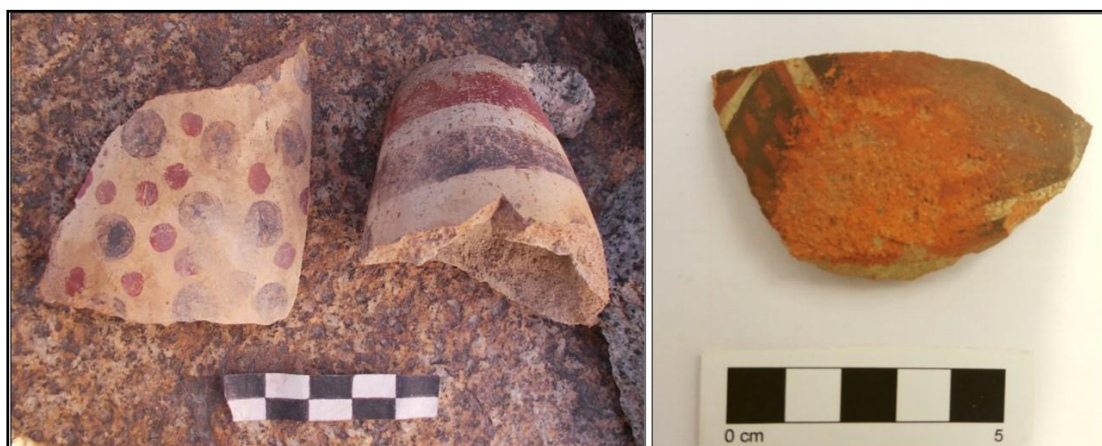
Figura 115

decoración de pintura bicroma (negro sobre blanco) y tricolor (rojo, negro y blanco) sobre el cuerpo. La pasta es de cocción oxidante, con inclusiones que varían con respecto a la técnica y los diseños utilizados; corresponden a la variante 1 del tipo cuenco (figura. 84). Algunos fragmentos solo se fotografiaron para su registro por estar asociado a un tipo de arquitectura (figura 115). Los fragmentos registrados se encuentran presentes desde el asentamiento de Checas Alto hasta Minay.

Fragmentos Misceláneos.

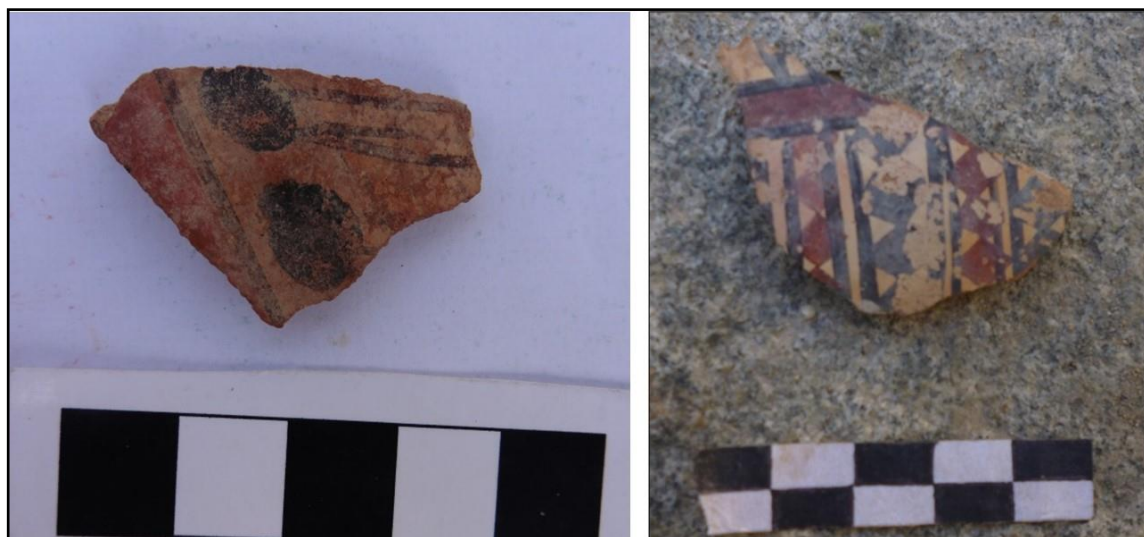
Figura 116

Para el valle medio del río Mala se identificó en la mayoría de los asentamientos estudiados y prospectados varios fragmentos con este estilo. Se identificó el estilo Inca Imperial en el sitio de Minay A, Torihuasi y Limón Grande, los cuales corresponden a fragmentos del cuerpo de un aríbalo (figura 116). También se identificó un fragmento de cerámica Inca-chimú en el asentamiento de Minay A, este fragmento formaría parte del cuerpo de un aríbalo (figura 117) y habría llegado como parte de intercambios políticos. Todos estos fragmentos se encontraban asociado a arquitectura de elite.

Fragmentos de estilo Inca Imperial.

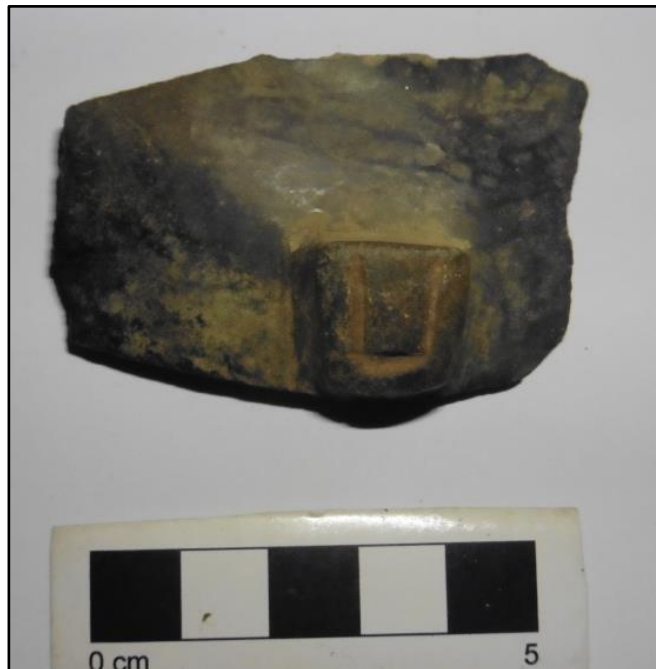
**Figura 117**

Fragmento Inca-chimú.

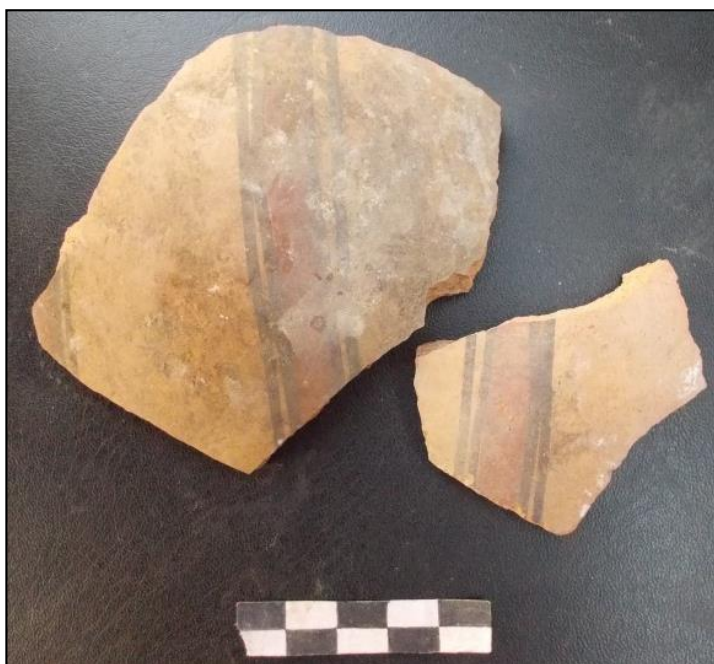
Figura 118

Inca, pero con pasta y colores propios del valle. El estilo corresponde a las variantes 1 del tipo vaso, variantes 2 y 6 del tipo olla y variante 3 del tipo cántaro (figura 85, 87, 91 y 101). También se registró cuerpos de aríbalos, los cuales fueron fotografiados y considerados dentro del análisis por estar asociado a estructuras de elite (foto 118). Estos se identificaron en los asentamientos de Minay A, Checas Alto y Huayinta A.

Fragmento Inca Local.

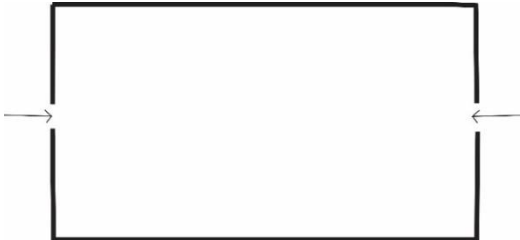
Ortogonal sin elementos asociados	Plaza con muros rectos, no contiene elementos arquitectónicos asociados en su interior.

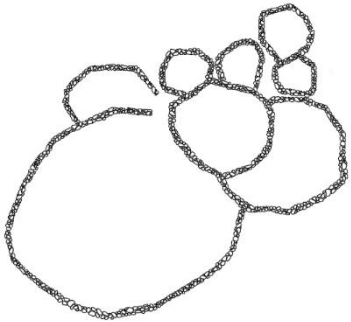
TIPOS DE ADOSAMIENTOS ARQUITECTONICOS		
FORMA	DESCRIPCIÓN	DISEÑO
DE ESTRUCTURA CIRCULAR	Se da en las curvas de los muros, generando que los recintos acoplados no pierdan su forma circular

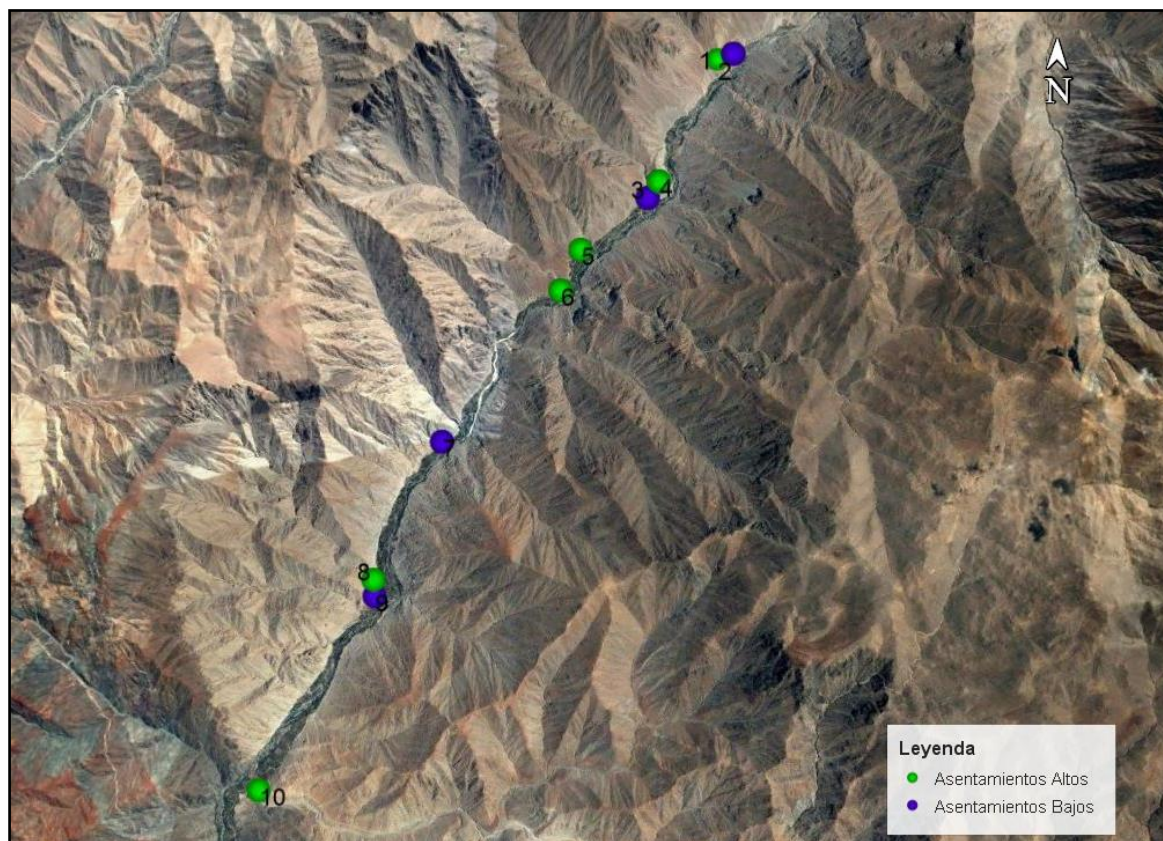
Figura 131

Por otro lado, los asentamientos como Huayinta “B”, Checas Bajo, Torihuasi y Minay “B”, se están ubicando en las partes bajas, por lo general en las faldas de los cerros o conos de deyección (figura 131). Cabe resaltar que existen asentamientos que son uno solo, sin embargo, por ser más práctico para su análisis y por estar separados geográficamente se consideró como dos, como son los ejemplos de Huayinta A y Huayinta B, Checas Alto y Checas Bajo, Minay A y Minay B.

Imagen satelital de los asentamientos identificados. 1. Huayinta A; 2. Huayinta B; 3. Checas Bajo, 4. Checas Alto; 5. Hierba Buena; 6. Limón Grande; 7. Torihuasi; 8. Minay A; 9. Minay B; 10. Huancaní (Tomado de Google earth 2018).

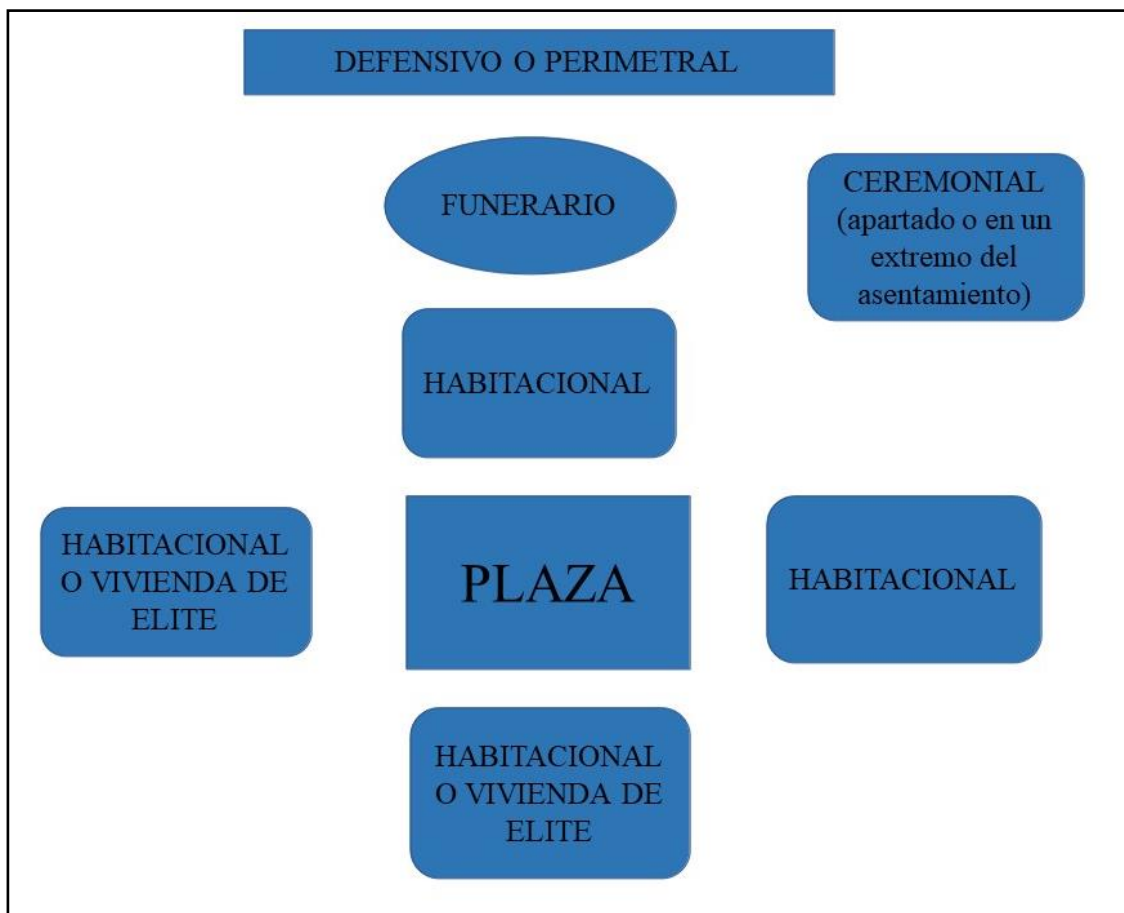
Figura 133

Por último, el factor geográfico-económico estaría influenciando para la ubicación de algunas construcciones principalmente de función económica, como es el caso de las terrazas de secado, las cuales se edificaron en las laderas, las pendientes de los cerros y en zonas donde el sol se encuentra impactando sobre el terreno la mayoría del tiempo. La presencia de estas terrazas varía mucho en los asentamientos y depende de la función principal del sitio (para sitios administrativo en su mayoría), por lo cual no se puede considerar como parte importante en el esquema de organización arquitectónica general (figura 133).

Esquema de organización arquitectónica en los asentamientos estudiados del valle medio del río Mala.

Durante el Horizonte Tardío, a la llegada de los incas al valle medio del río Mala, el esquema de organización arquitectónica local prevalece en su mayoría puesto que es una de las formas de estrategia para anexar estos asentamientos al imperio. Los incas simplemente estarían acoplando sus construcciones a la arquitectura local como se verá más adelante en el análisis de nivel micro. Un claro ejemplo de esto son los asentamientos de Checas Bajo y Huayinta “B”, donde se edificaron nuevas plazas ubicadas a los extremos del núcleo urbano, así como también se erigieron residencias de elite en los sectores habitacionales que pertenecían a la elite local (figura 133).
