FORMAS, DIVERSIDAD ARQUITECTONICA E IMPLICANCIAS ECONOMICAS
EN EL VALLE MEDIO DEL RIO MALA; DESDE EL INTERMEDIO TARDÍO AL
HORIZONTE TARDÍO

Tesis para optar el Título Profesional de Licenciado en Arqueología

Taira Custodio, Johnny Javier

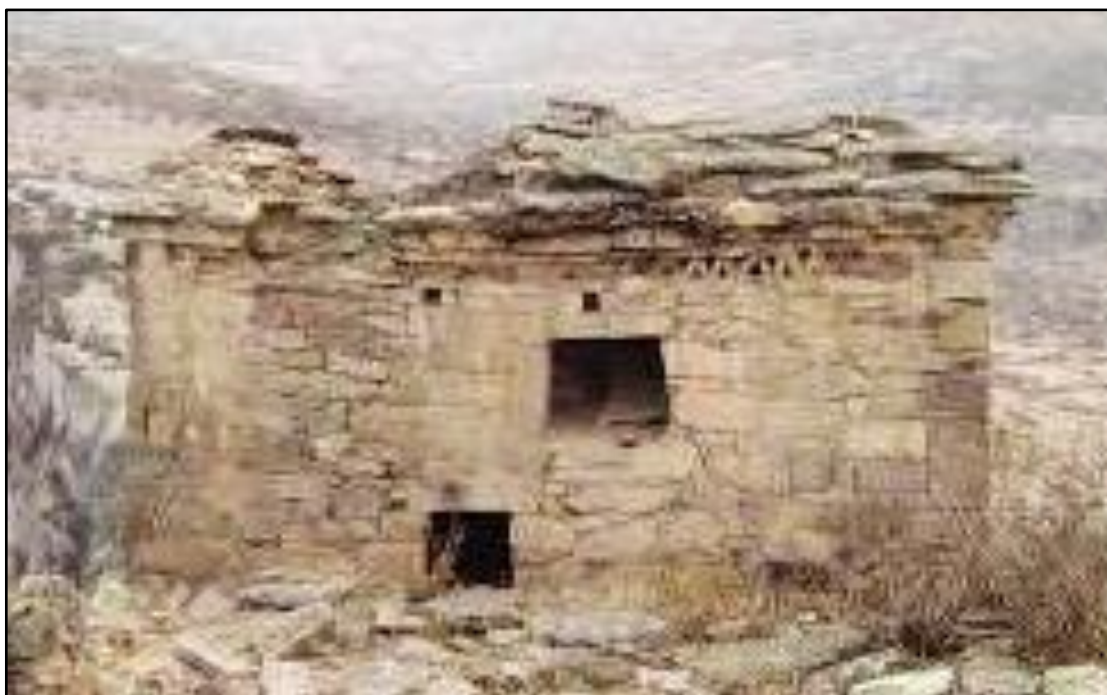
Figura 135

Un elemento arquitectónico identificado son los diseños de triángulos en zig-zag, los cuales se colocaron en la parte superior de uno o dos recintos funerarios, por lo que se infiere que su utilización estaría relacionado a familias de elite o gobernantes del asentamiento; otro aspecto de este diseño es su dispersión en el valle, puesto que solo se identificó su presencia desde el asentamiento de Minay “A” hasta Checas Alto, indicando así, un posible grupo social serrano. También se identificó este diseño en el valle medio del río Lurín en los asentamientos de Chuya, Jicamarca y Shuncamarca y en el valle medio del río Rimac en el cementerio de Palle. A diferencia del valle del río Mala, estos no solo se encuentran en recintos funerarios, sino también en recintos habitacionales de importancia (figura 135).

Recinto habitacional con diseño de triángulos en el asentamiento de Shuncamarca.

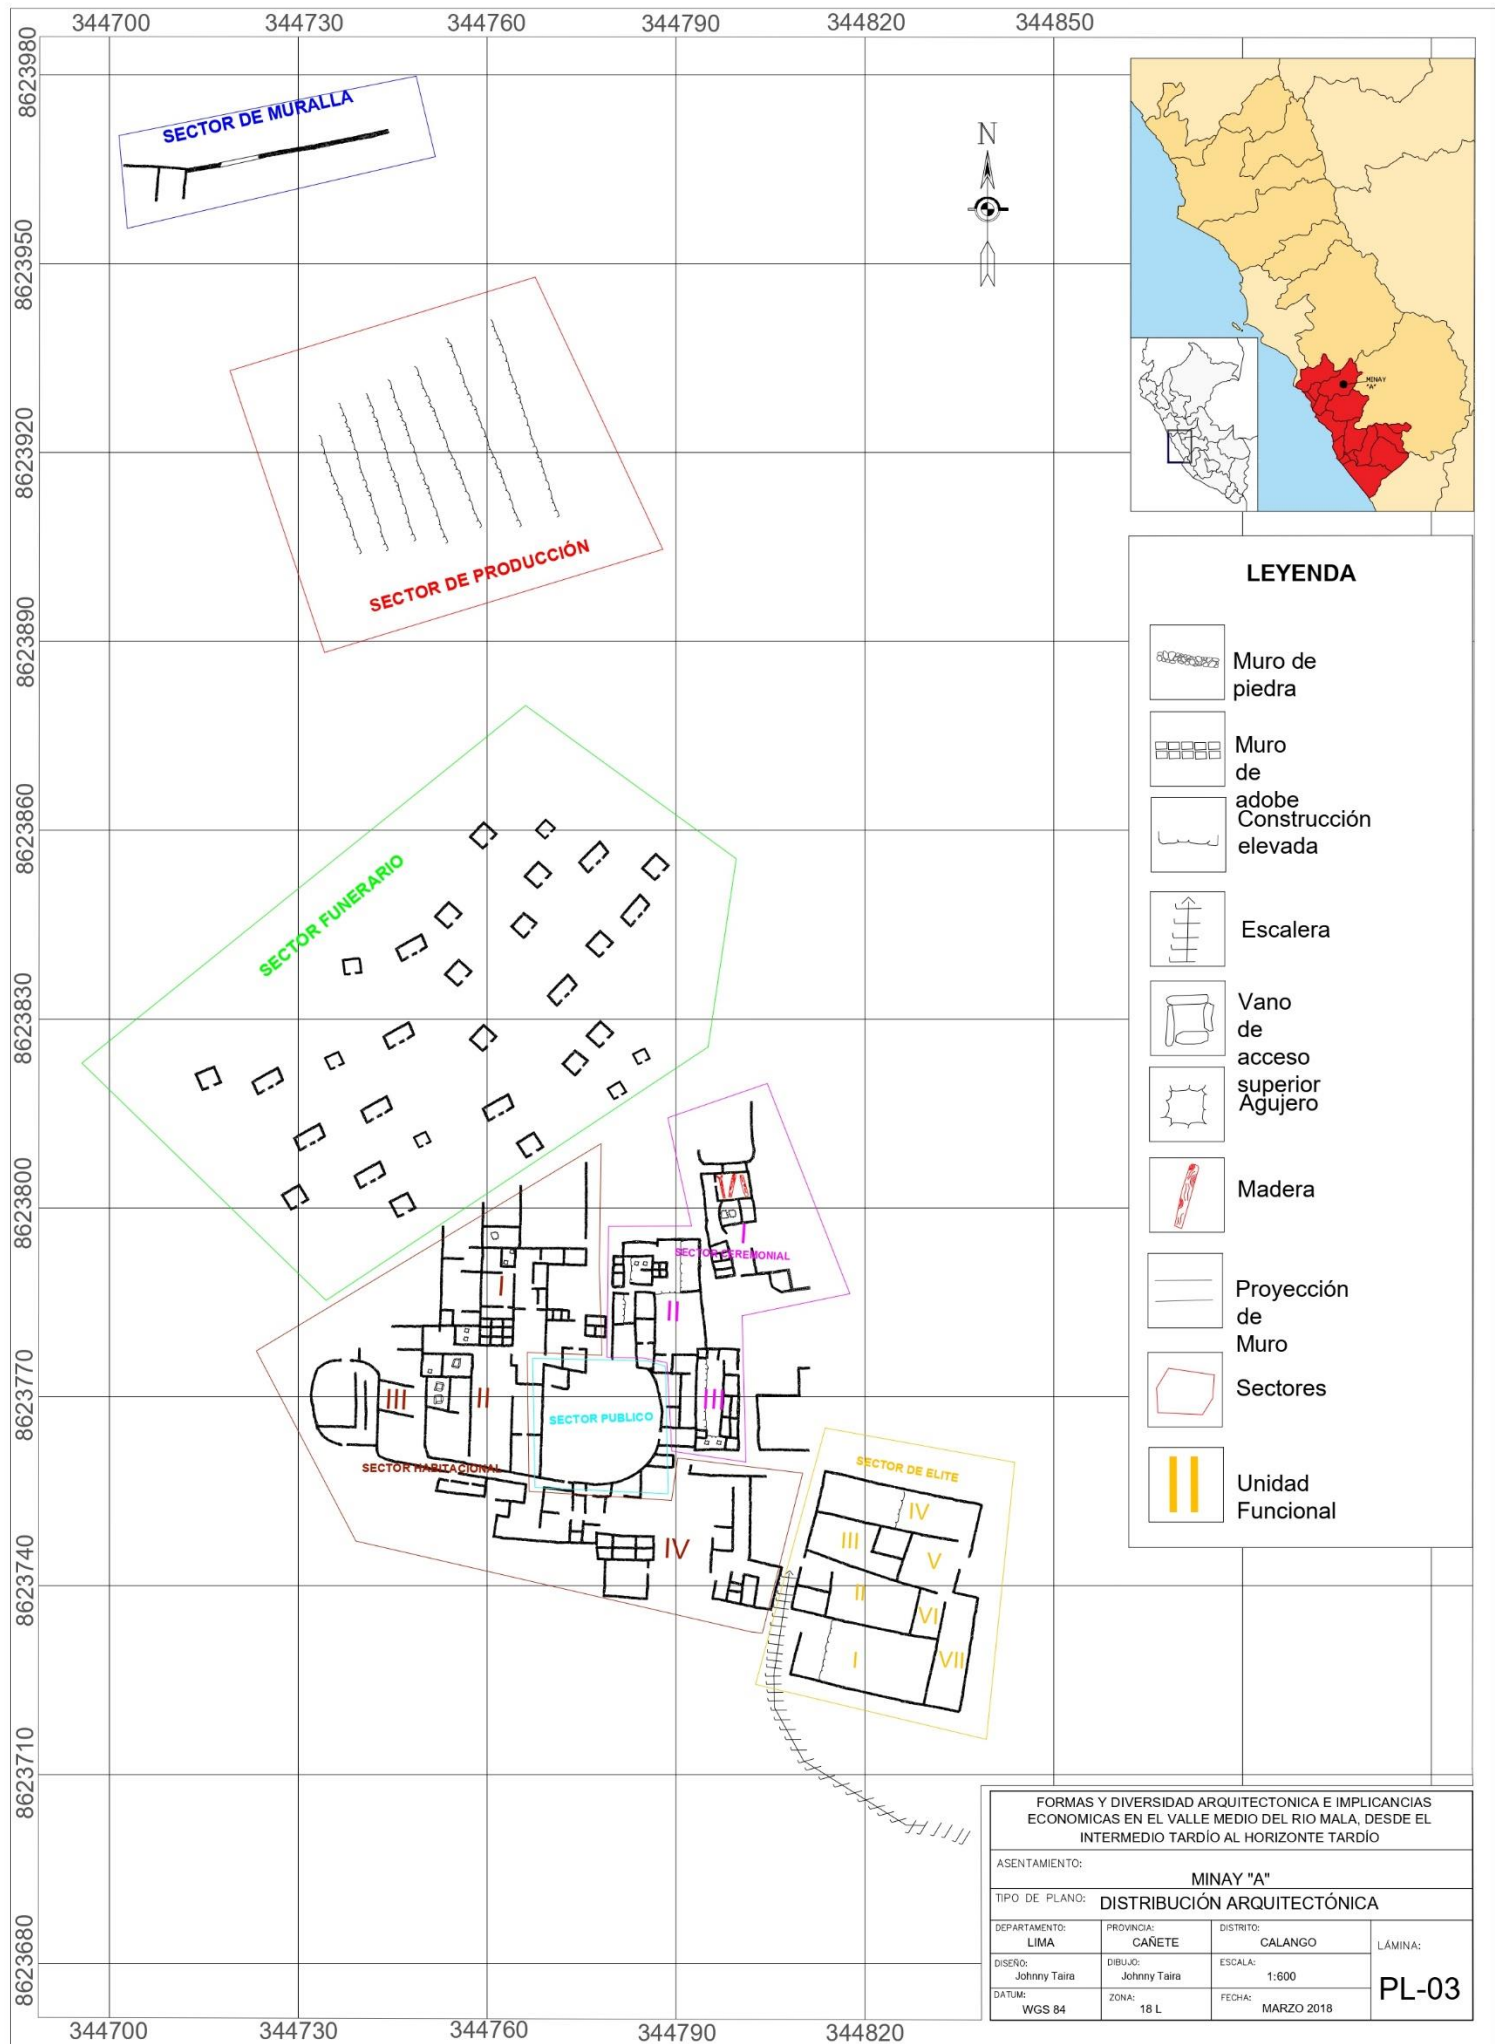
DEPARTAMENTO: LIMA	PROVINCIA: CAÑETE	DISTRITO: CALANGO	LÁMINA: PL-02
DISEÑO: Johnny Taira	DIBUJO: Johnny Taira	ESCALA: 1:600	
DATUM: WGS 84	ZONA: 18 L	FECHA: MARZO 2018

TIPO DE PLANO: **ARQUITECTÓNICO**

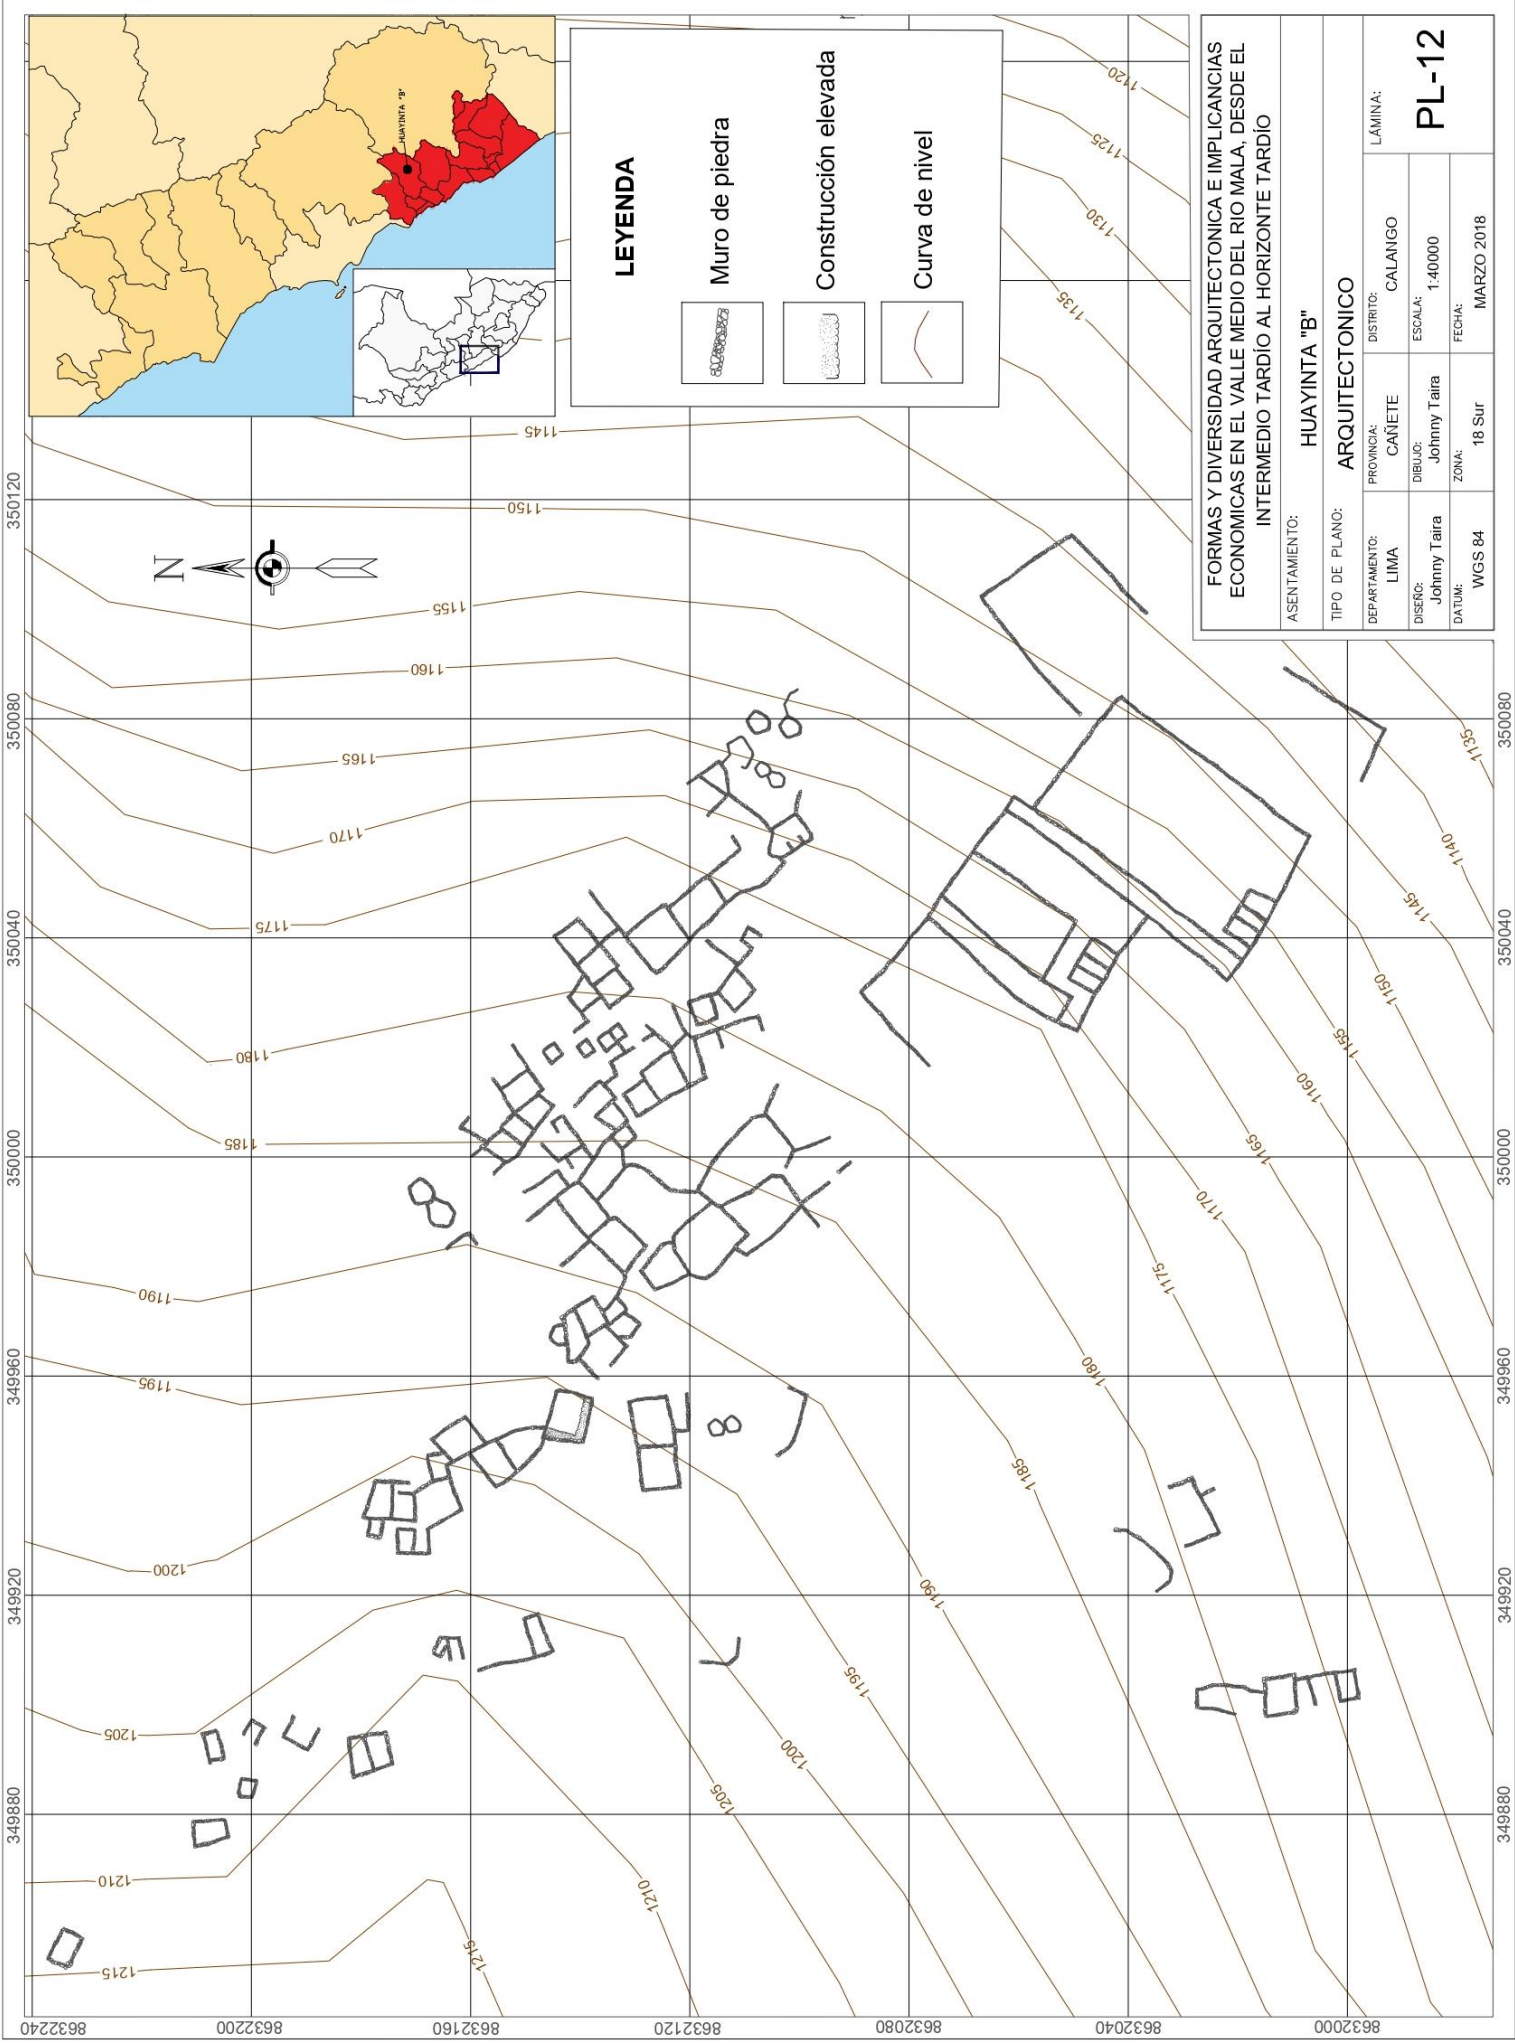
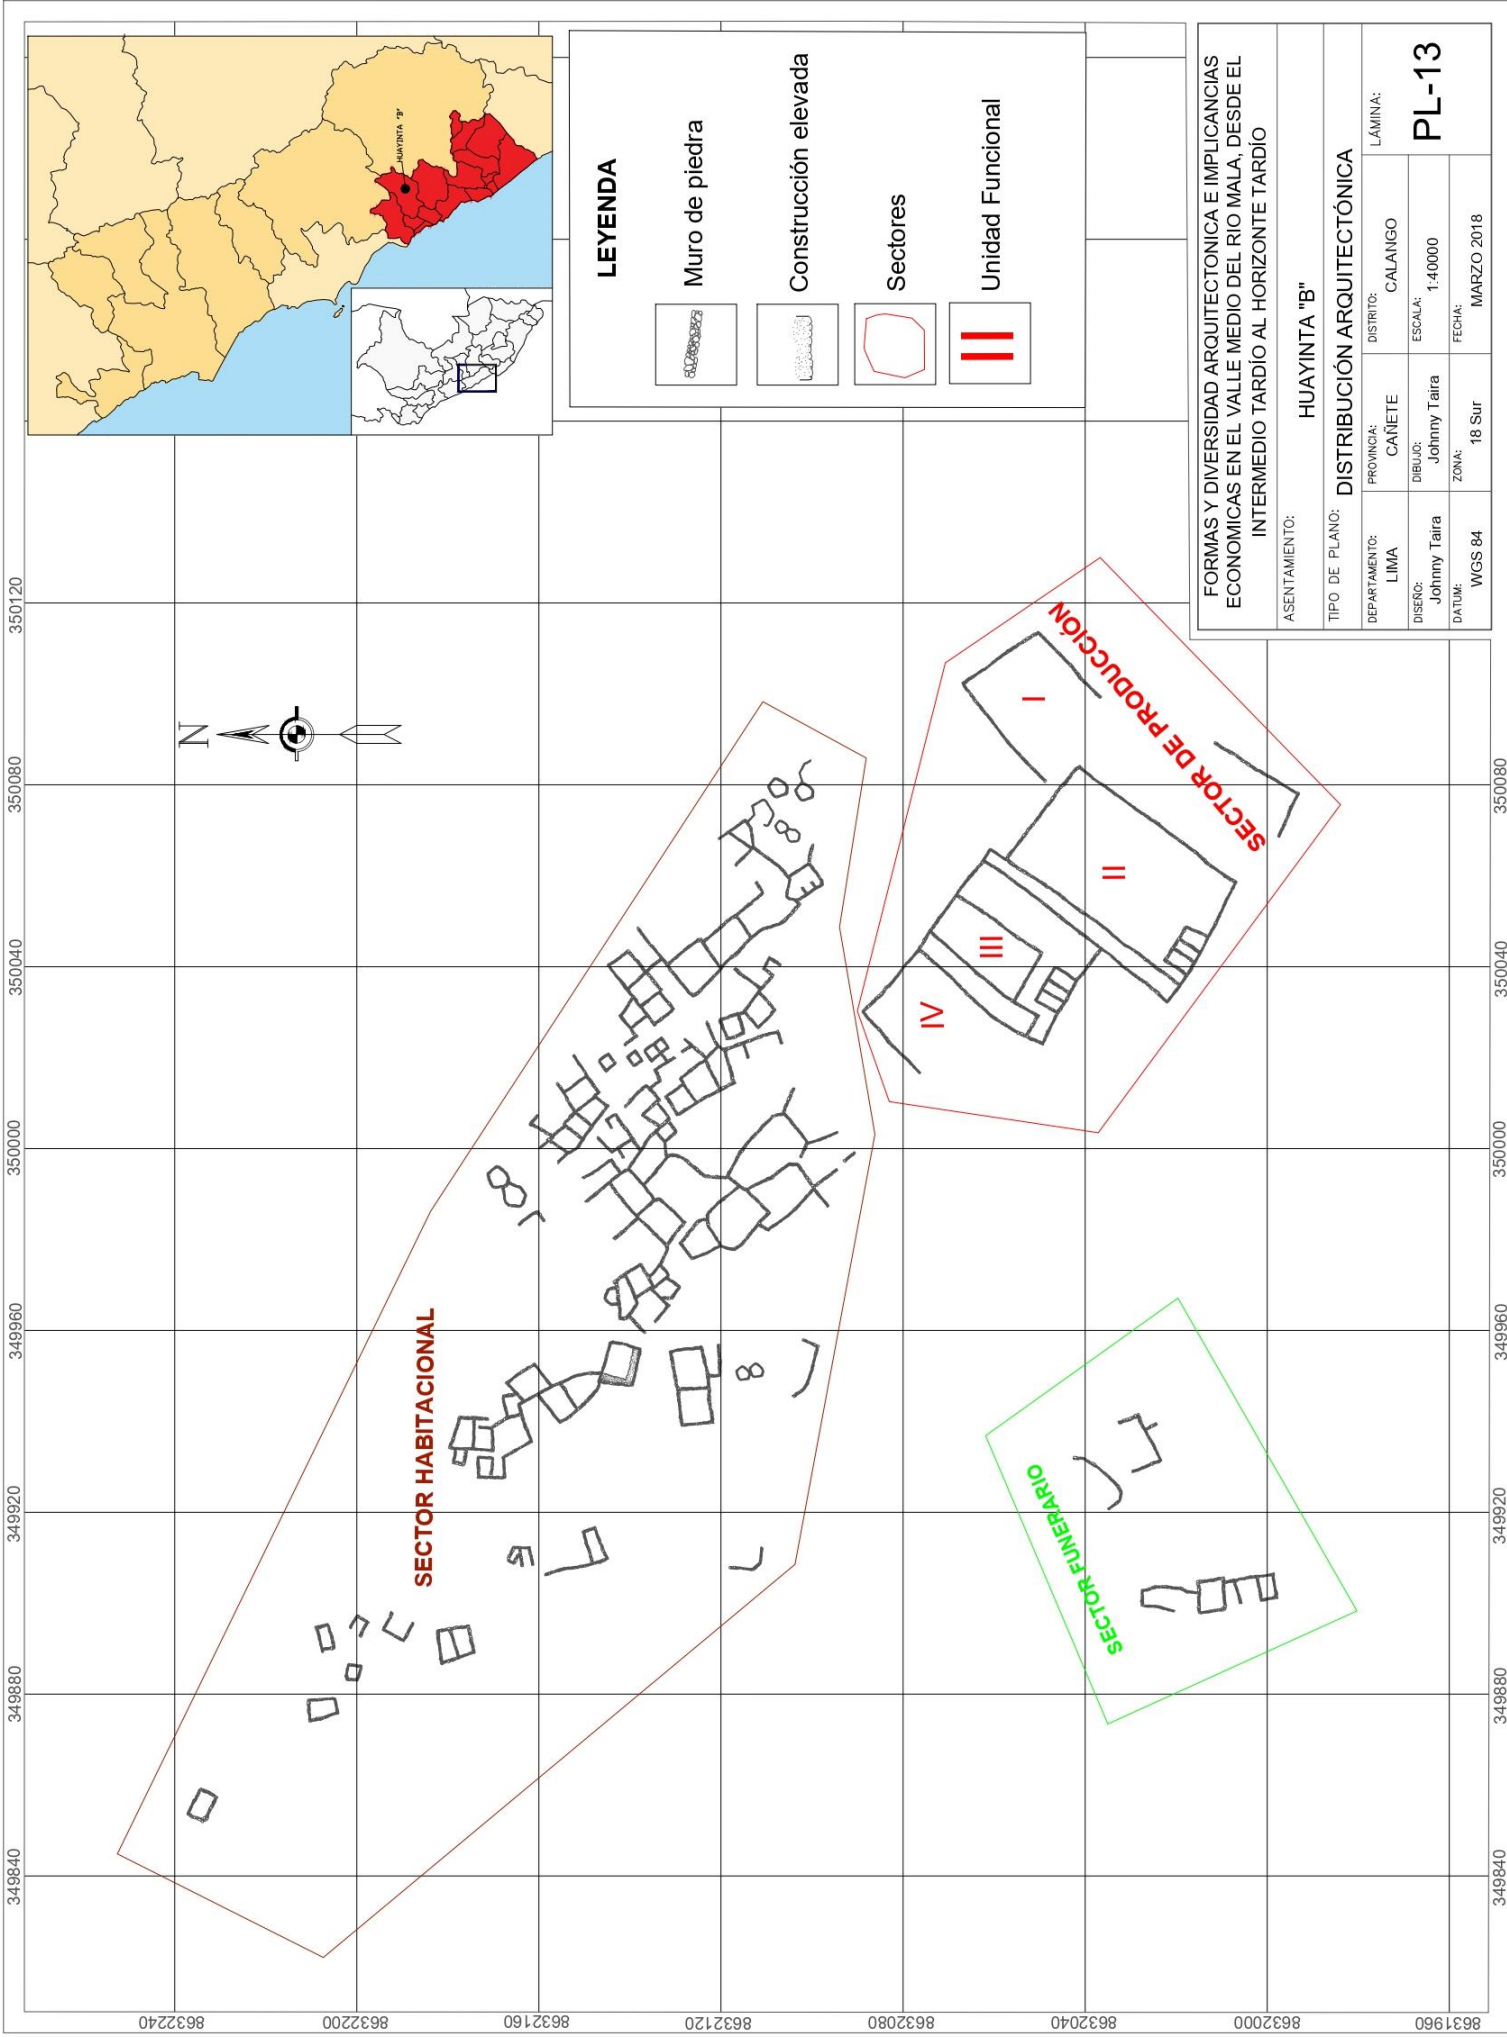
DEPARTAMENTO:	LIMA	PROVINCIA:	CAÑETE	DISTRITO:	CALANGO	LÁMINA:	PL-11
DISEÑO:	Johnny Taira	DIBUJO:	Johnny Taira	ESCALA:	1:975	FECHA:	
DATUM:	WGS 84	ZONA:	18 Sur	FECHA:	MARZO 2018

TIPO DE PLANO: DISTRIBUCIÓN ARQUITECTÓNICA
