HERRAMIENTAS DEL MANUAL DE SEGURIDAD VIAL, PARA REALIZAR LAS  
INSPECCIONES, EN EL SISTEMA NACIONAL DE CARRETERAS DEL PERÚ -  
SINAC

Tesis para optar el Grado Académico de Maestro en Ingeniería de  
Transporte

Príncipe Bayona, Gisselle Isabel

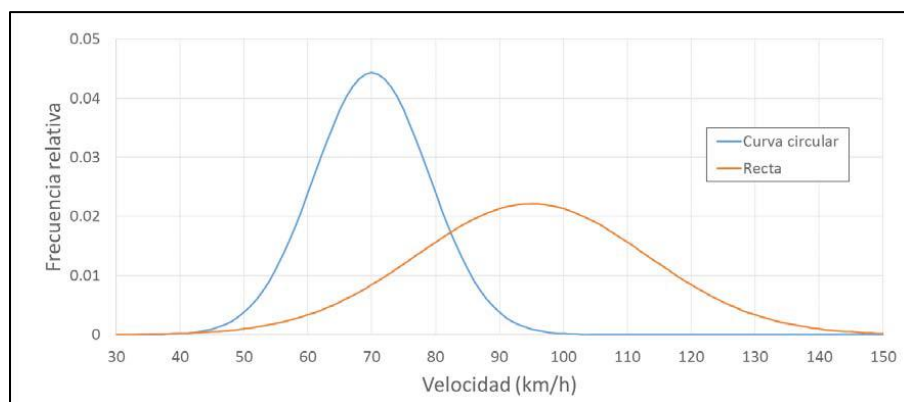
*Densidad para las distribuciones de velocidad de operación típicas para recta y curva.*

Cabe indicar que, por lo general las velocidades de operación en rectas suelen presentar un mayor valor medio y una mayor dispersión que en las curvas. Por otro lado, es importante

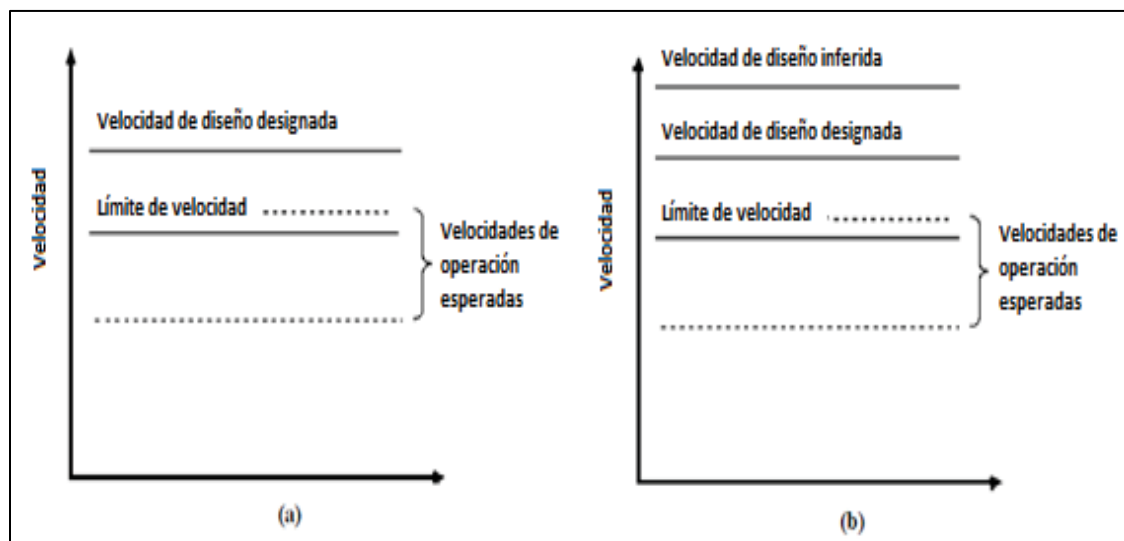
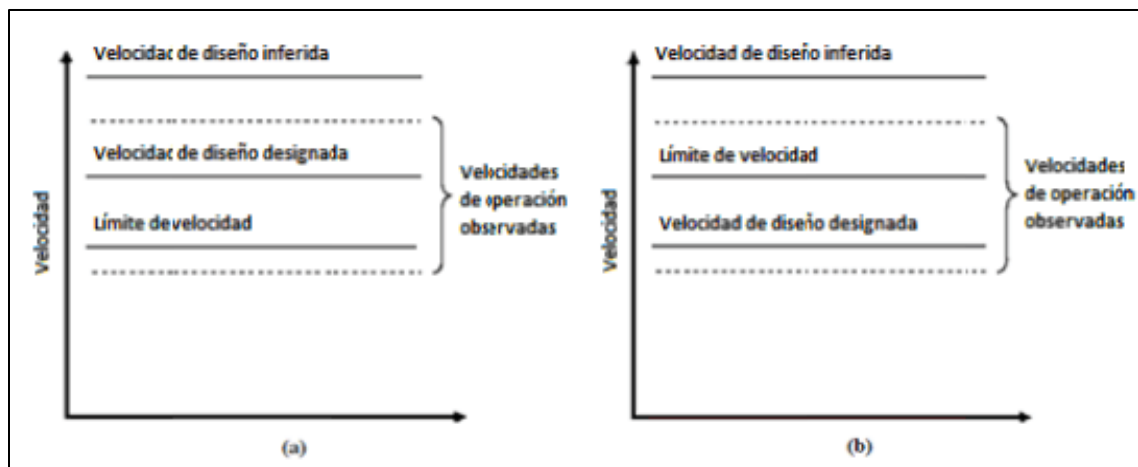
*Relaciones de velocidad consideradas en el proceso de diseño: (a) ideal y (b) típica.*

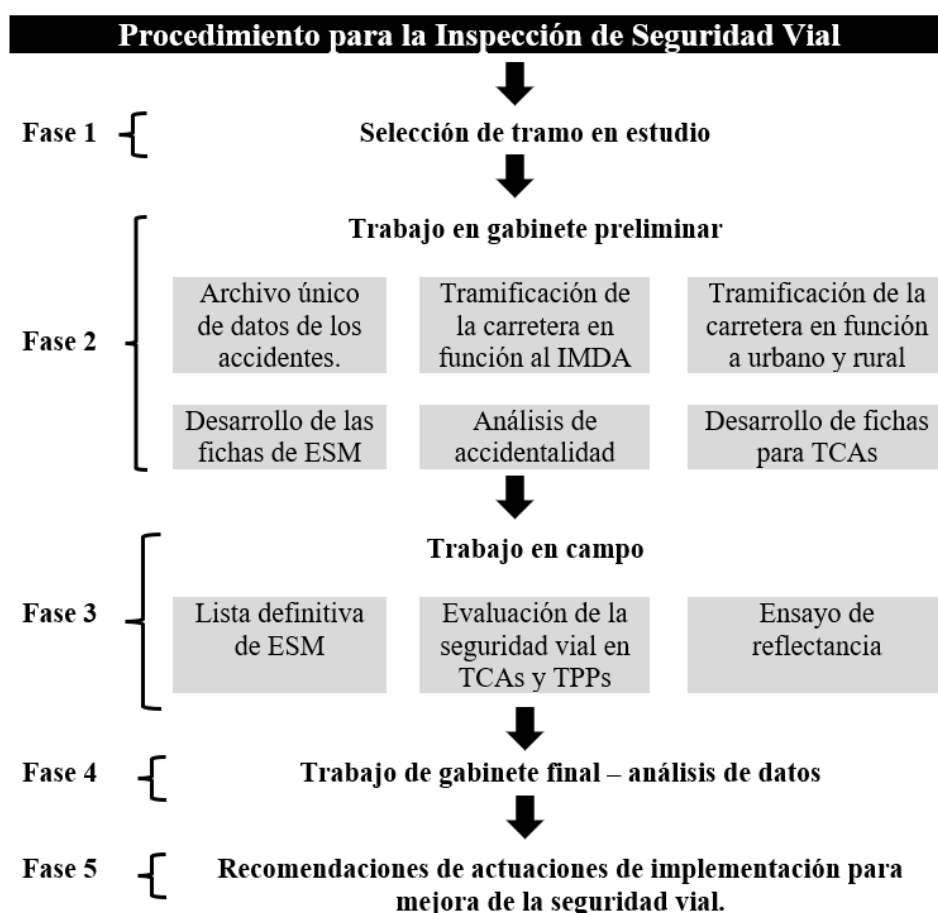
*Flujograma para inspección de seguridad vial*

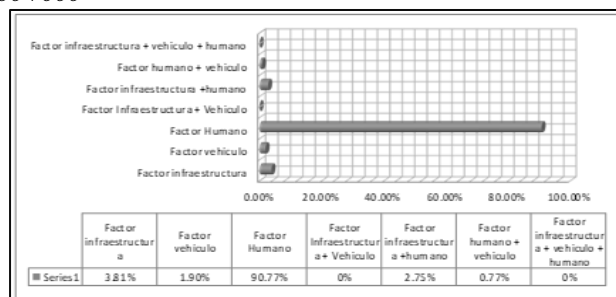
Diagrama de la influencia de los factores en los accidentes en la carretera PE-1N del KM 38+000 al KM 100+000

Según los datos disponibles y como se refleja en la ilustración anterior, en casi el 90% de los accidentes el factor humano está presente. Además, el factor vehículo siempre que tiene influencia en el accidente lo hace combinado con el factor humano. Por último, el factor infraestructura concurre en algo más del 8% de los accidentes registrado en el tramo de la PE-1N entre los KM 38 y 44, coincidiendo en el 89.92 % de las ocasiones con el factor humano.

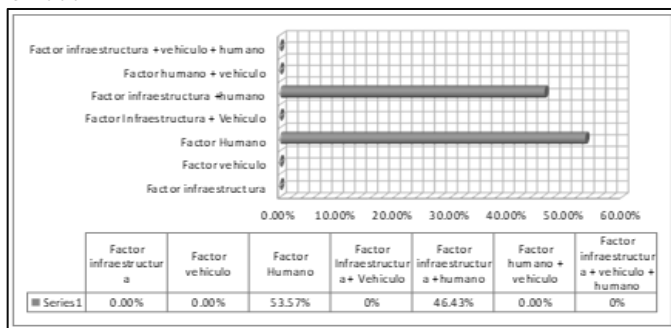
Diagrama de la influencia de los factores en los accidentes en la carretera PE-INA del KM 00+000 al KM 25+000

Según los datos disponibles y como se refleja en la ilustración anterior, en todos los accidentes registrada en la carretera PE-INA aparece el factor humano asociado siendo en el 46.43% de los casos concurrente con el factor infraestructura. El factor vehículo no aparece como factor con influencia en los accidentes en el serpentín. Por tanto, la propuesta de actuación se dará en función al factor humano, recomendando que la infraestructura perdone el error humano. Se debe implementar medidas correctoras para evitar despistes y/o malas actuaciones de los conductores, concienciando a la población de la importancia de cumplir las normas de seguridad vial. Para la reducción de los accidentes de tránsito, al ser el factor humano mayoritario, todas las áreas y agentes implicados deben involucrarse para realizar talleres y campañas de concienciación a la población. La mitigación de accidentes prevista en función de las medidas adoptadas se gradúa en alta, media o baja. Por otro lado, sería necesario disponer de bases de datos de accidentes más detalladas y consistentes, para poder abordar con un mínimo de garantías este tipo de trabajos. Además, a pesar de que no ha sido analizado, el fenómeno de la infranotificación de la accidentalidad por parte de la policía también afecta a este tipo de estimaciones. Por todo lo anterior, se considera que, en estas condiciones, cualquier estimación de este tipo puede resultar poco fiable. Hecha esta puntualización, se estima que: Las medidas relacionadas con la señalización y el balizamiento pueden tener un alto impacto en el usuario, dadas las carencias en equipamiento de este tipo que se han detectado en campo, con lo que se le asigna una mitigación alta de accidentes;

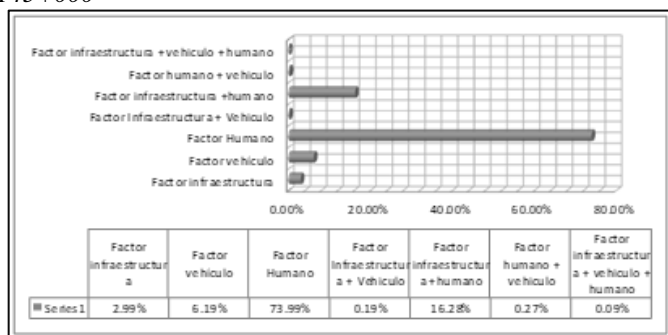
Diagrama de la influencia de los factores en los accidentes en la carretera PE-22 del KM 55+000 al KM 145+000

Según los datos disponibles y como se refleja en la ilustración anterior, en más del 93% de los accidentes registrados en la carretera PE-22 aparece el factor humano asociado siendo en el 16.62% de los casos concurrente con el factor infraestructura y en el 0.27% con el factor vehículo siendo insignificante el porcentaje en el que concurren los tres factores. En el 2.99% de los casos en factor determinante del accidente es exclusivamente el de infraestructura, siendo en el 6.19% de los accidentes exclusivamente el factor vehículo. Por último, en el 0.17% de los casos concurren el factor vehículo y el factor infraestructura. La mitigación de accidentes prevista en función de las medidas adoptadas se gradúa en alta, media o baja. Por otro lado, sería necesario disponer de bases de datos de accidentes más detalladas y consistentes, para poder abordar con un mínimo de garantías este tipo de trabajos. Además, a pesar de que no ha sido analizado, el fenómeno de la infranotificación de la accidentalidad por parte de la policía también afecta a este tipo de estimaciones. Hecha esta puntualización, se estima que: las medidas relacionadas con la señalización y el balizamiento pueden tener un alto impacto en el usuario, dadas las carencias en equipamiento de este tipo que se han detectado en campo, con lo que se le asigna una mitigación alta de accidentes; La adecuación de intersecciones con otras carreteras y los accesos y salidas de la vía, se les asigna una mitigación alta de accidentes, pues suponen cambios sustanciales del trazado de la carretera y la manera en que el usuario ha de circular por ellas.

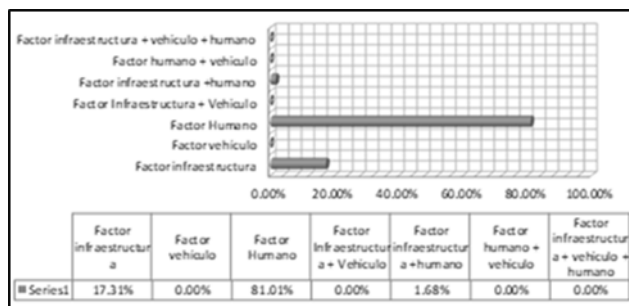
*Diagrama de la influencia de los factores en los accidentes en la carretera PE-3S del KM 0+000 al KM 25+000*

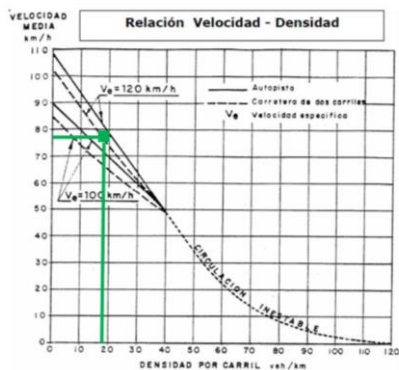
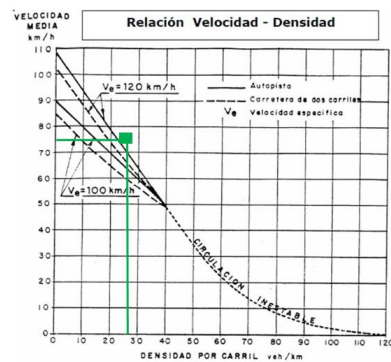
Para la representación gráfica de las relaciones entre velocidad, densidad e intensidad se utilizarán los registros correspondientes al tramo I. En este tramo la intensidad media correspondiente será de 1927 veh/h, la velocidad media registrada será de 72.5 km/h y la densidad será de 26 veh/carril. En el caso de la carretera PE-3S como puede contemplarse en la tabla de Densidad del Tránsito, y todos los valores obtenidos en campo, la Intensidad es alta, es decir, el flujo es intenso lo que provoca una densidad del tránsito alta, teniendo en cuenta que se trata de un carril por sentido. Estas intensidades llegan a generar situaciones de circulaciones inestables; en estas situaciones las velocidades de operación se ven afectadas por la alta densidad de circulación de la vía.

*Relación entre Velocidad y Densidad*

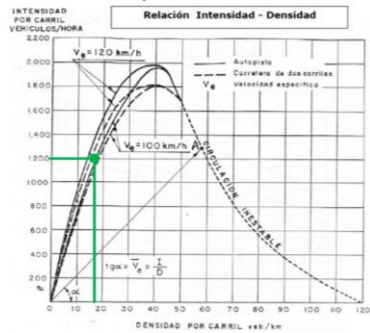
**Relación entre Intensidad y Densidad**  
 Fuente: Elaboración propia a partir de la gráfica del HCM 2010

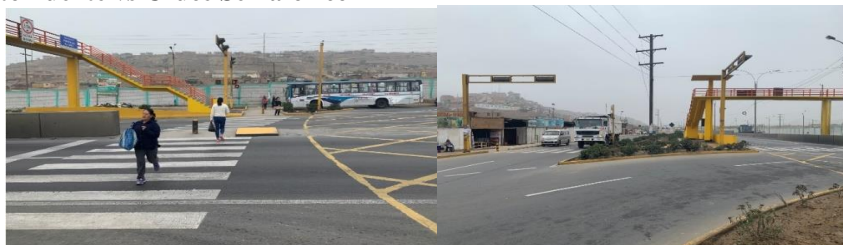
#### **Ilustración: Conflicto Puente vs Cruce Semaforico**

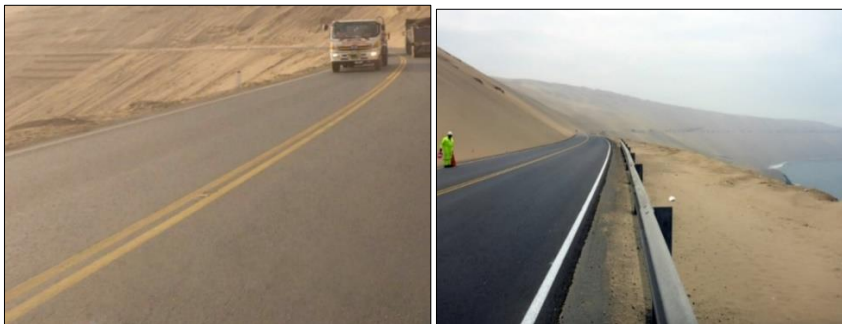
#### **Ilustración: Delimitación de Carril con señalización Horizontal**

En tramo del km 17+000 hasta el km 18+000 cuenta con una calzada de dos carriles, retiros laterales con un ancho que varía desde 3.10 m hasta 12.20 m de ancho en el lado izquierdo y por el lado derecho bolardos y retiros laterales de 4.00 m hasta 1.75 m de ancho. En este tramo se presenta una orografía escarpada cuyas pendientes transversales son mayores al 100%.

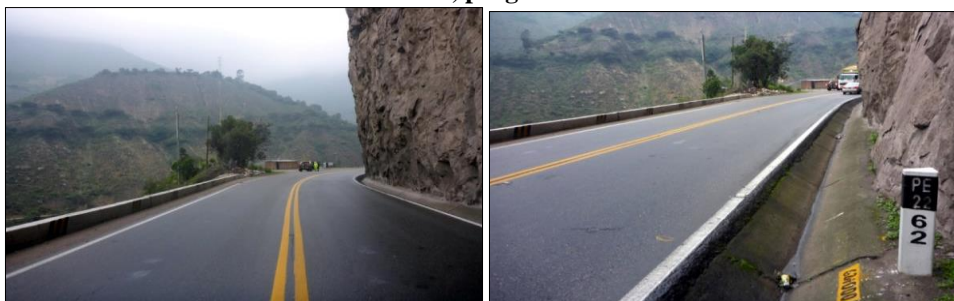
#### **Ilustración: Vista Ascendente Carretera PE-22, progresiva 62+000 – 63+000**

En tramo del km 64+000 hasta el km 65+000 cuenta con una calzada de dos carriles, por el lado izquierdo se encuentra un retiro lateral con un ancho de 4.00 m y una cuneta de 1.10 m de ancho, por el lado derecho una cuneta con 1.10 m de ancho. A la altura del km 66+000 cambia a tener retiro lateral de 0.65 m a la tanto en la izquierda como la derecha y desaparecen las cunetas. En este tramo no hay presencia de señalización de velocidades, esto es importante debido que tenemos una ruta sinuosa con muchas curvas horizontales que aumenta el riesgo a un accidente. Según lo indicado en los ítems anteriores, al tener pendiente longitudinal mayor al 6%, talud mayor al 100%, y por las observaciones que, de adelantamiento y velocidades mayores a lo establecido, limita la distancia de visibilidad de adelantamiento

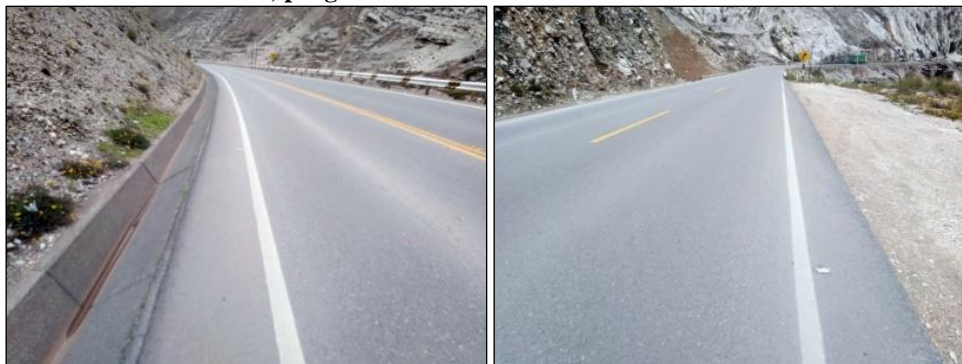
### Ilustración 2. Carretera PE 3S, progresiva 05+000

En el km 9+690 presenta una curva vertical cóncava combinada con una curva horizontal hacia la derecha, con una pendiente longitudinal de 7%. Las pendientes longitudinales del tramo km 9+600 hasta el 10+500 son elevadas, superando el 6%, en este tramo presenta una orografía escarpada, las pendientes transversales al eje del km 9+600 hasta el 10+500 son mayores al 100%. se requiere la señalización de la vía con señales verticales fluorescentes y señalización horizontal con microesferas de vidrio sembrados en el sentido del tráfico, asimismo, la instalación de barreras de contención según su nivel de contención a fin de proteger a los vehículos en caso de despiste

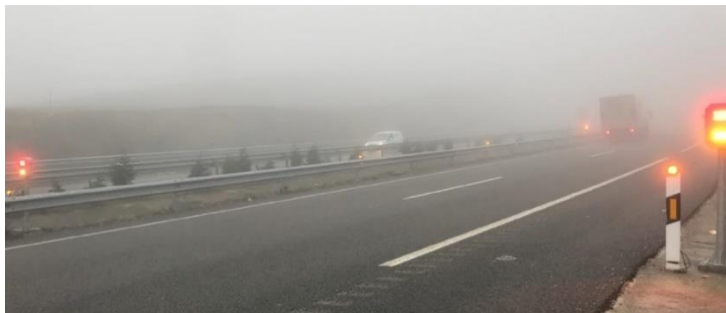
Balizas detectoras

Para la detección de las condiciones de baja visibilidad por niebla, se precisa de la instalación en varios puntos de la autopista de cámaras de televisión y estaciones meteorológicas con visibilímetros que envíen información a un centro de gestión del tránsito con una frecuencia de, por ejemplo, un minuto ya que las condiciones de visibilidad cambian muy rápidamente. Gracias a esta monitorización se puede conocer en tiempo real la distancia de visibilidad en varios puntos de la autopista. La detección del vehículo por parte de la baliza se puede realizar por dos tipos diferentes de tecnologías: un radar efecto Doppler que cubre la semisección de la vía, determinando incluso por el carril que circula el vehículo y otra por un micrófono que detecta la frecuencia/ longitud de onda del sonido de la rueda con el pavimento (discrimina incluso vehículos ligeros de pesados), teniendo así una doble verificación de la detección. Adicionalmente el dispositivo cuenta con la instalación de paneles de mensaje variable (PMV) para informar a los usuarios de las condiciones de la vía y dar consejos o normas a cumplir y balizas delimitadoras de carril en el pavimento, margen derecho, para hacer visible la vía en condiciones adversas. Previo a la puesta en marcha del dispositivo, es necesario establecer un protocolo de actuación, mediante la aplicación y señalización de los niveles de servicio correspondiente en este tramo de la autopista y las medidas a tomar en cada caso. Sirva como ejemplo este protocolo que se muestra a continuación:

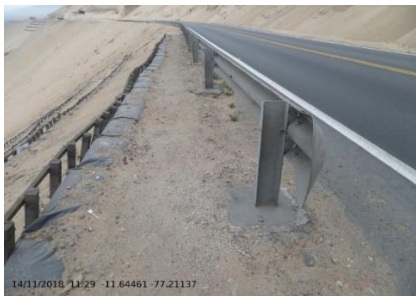
**Arenamiento:** La invasión de arenas en la vía se realiza tanto por el talud de abajo como en proporción mayor por el de arriba. Las primeras ascienden desde la playa extraídas por el viento en bajamar de zonas donde probablemente afloran a la rompiente cursos submarinos de arenas semejantes a los denominados Chiflones. La otra cae por gravedad de la parte superior de la ladera que tiene inclinación integral no menor del ángulo de reposo de arenas secas y sueltas de 33°, hasta 40° cerca de Chancay. Las arenas que suben llevadas por vientos llamados arenodinámicos, es decir capaces de comenzar a poner en movimiento las partículas de arena arrastrándolas por solo rotación o deslizamiento, con más de 5 m/s, forman pequeñas dunas alargadas en la berma externa de la vía, lo que extendiéndose la invaden pudiendo constatar que logran pasar al talud superior ascendiendo por él.

Carretera PE-1NA KM 12+850  
detalles de contención de tierras para  
asegurar la cimentación de la barrera

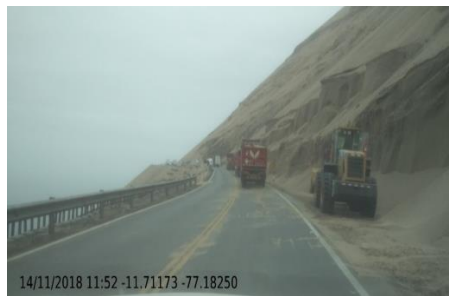
Carretera PE-1NA arenamientos en la vía

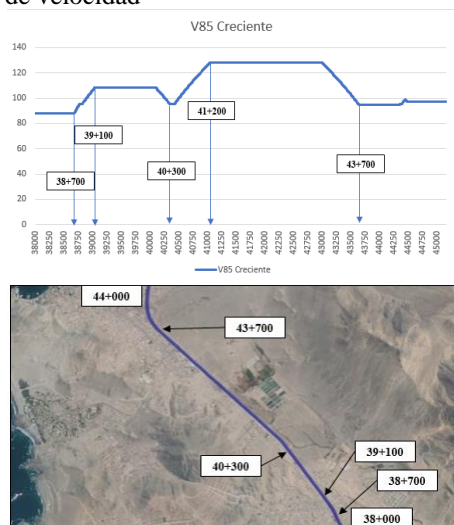
Perfil inicial de velocidades
