FACULTAD DE INGENIERÍA GEOGRÁFICA, AMBIENTAL Y ECOTURISMO
EVALUACIÓN DE LA CALIDAD DEL AGUA Y VERTIMIENTOS DE EFLUENTES EN
LA CUENCA BAJA DEL RIO CHILLÓN. 2012-2019-LIMA

Tesis para optar el Título Profesional de Ingeniero Ambiental

Castellares Quispe, Robinson Junior

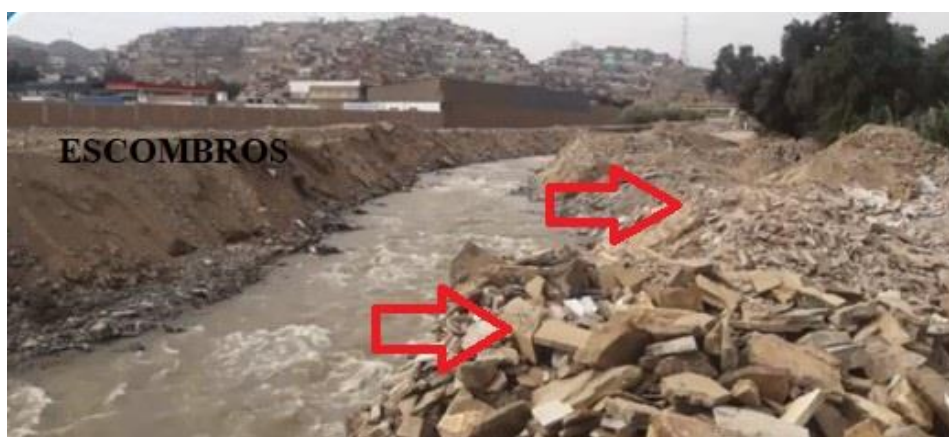
La faja marginal en la cuenca baja del río Chillón es degradada mediante el acondicionamiento con escombros y uso de maquinarias para la instalación de asentamientos humanos, como se observa en la figura 6, la acumulación de escombros incumpliendo el art. 115.1 Está prohibido el uso de las fajas marginales para fines de asentamientos humanos, agrícola u otra actividad que las afecte. Dada en el reglamento de la Ley de Recursos Hídricos N° 29338.

Escombros en el Curso del Río Chillón en Cuenca Baja

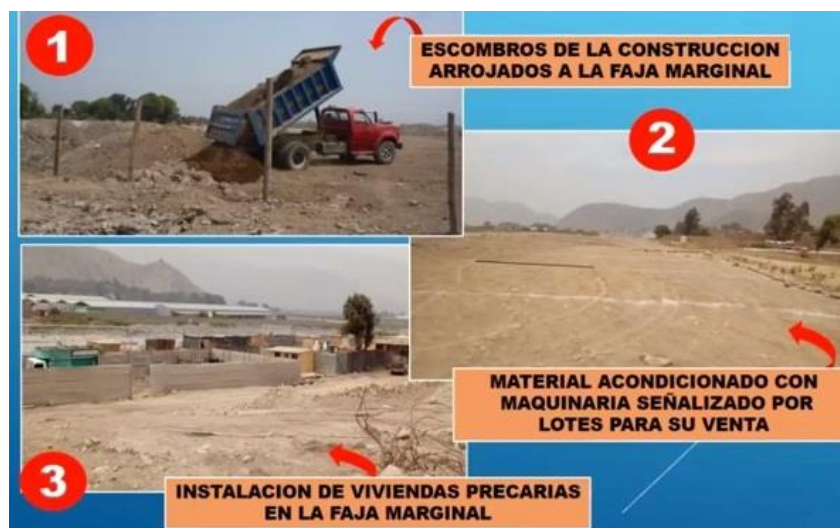
En la figura 7, se observa camiones que se encargan de preparar el terreno en zonas aledañas a la faja marginal de la cuenca baja del río Chillón, lo que pone en riesgo la seguridad de la población aledaña al reducir el cauce del río frente a las avenidas. Estos escombros son arrastrados por la corriente del río y llevados hasta la desembocadura poniendo en riesgo a las poblaciones que se han asentado dentro de la faja marginal del río Chillón. Por consiguiente, es importante la fiscalización y seguimiento del cuidado de la faja marginal. Asimismo, el reporte por parte de los pobladores aledaños para que las autoridades actúen oportunamente.

Invasión de la Faja Marginal

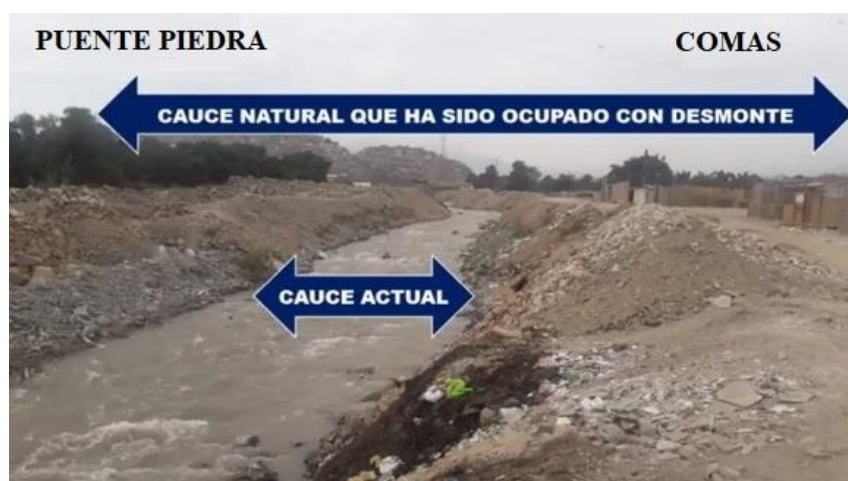
En la figura 8, se puede observar la reducción del cauce del río Chillón, debido a la invasión de terrenos para beneficio de algunas personas y en perjuicio del ambiente acuático y pobladores aledaños. Es un grave riesgo que las autoridades regionales y locales no tomen acciones judiciales inmediatas contra estos grupos de personas que se aprovechan de las necesidades de las demás personas.

Reducción del Cauce Natural de la Cuenca Baja del Río Chillón

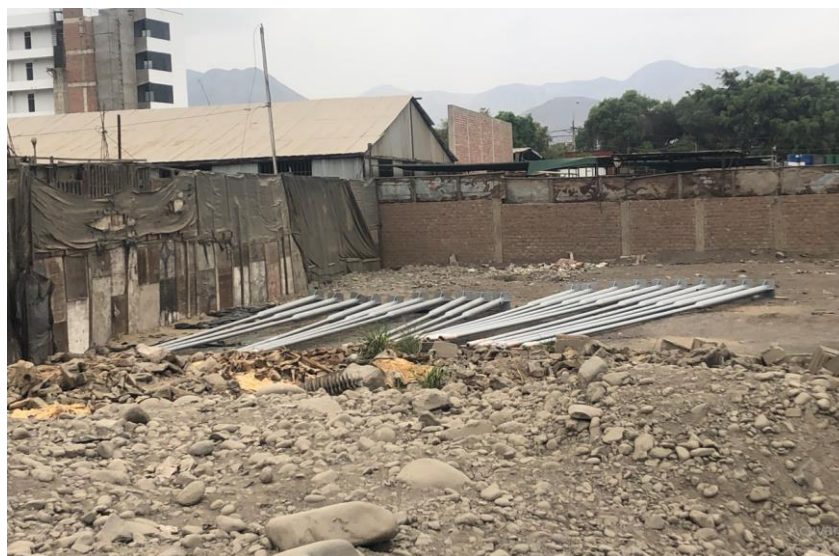
Figura 9

En la Figura 9, se observa estructuras metálicas recién pintadas producidas de actividades metalmecánica que se realizan cerca del río Chillón, esta actividad puede estar relacionado con la presencia de metales pesados en las aguas del río Chillón. Según sus coordenadas UTM (WGS 84) Este: 0275746; Norte: 8684126, está ubicado en el margen izquierdo en el distrito de Comas. Estas actividades se encuentran antes de llegar a la estación de monitoreo CHI-05.

Actividades Industriales en los Márgenes del Río Chillón

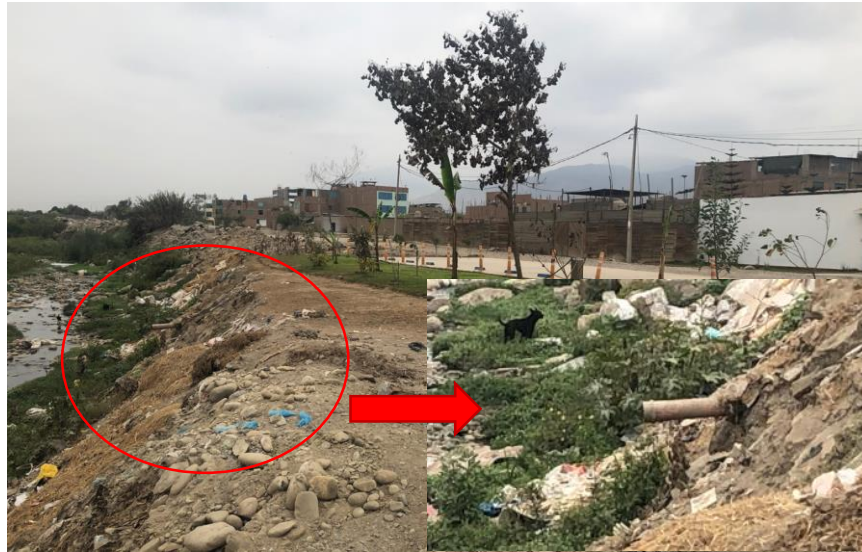
Figura 10

En la Figura 10, se observa una tubería que vierte sus aguas residuales directamente al río Chillón, se encuentra antes de llegar a la estación CHI-05. Según sus coordenadas UTM (WGS 84) Este: 0275580; Norte: 8683926, está ubicado en el margen izquierdo del río en el distrito de Comas.

Tubería de Vertimiento de Aguas Residuales

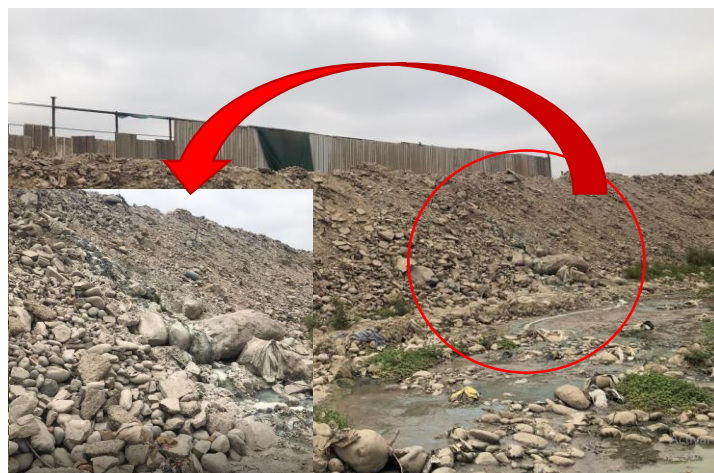
Figura 11

En la Figura 11, se observa el vertimiento de aguas grises de tipo industrial al río Chillón, se encuentra antes de llegar a la estación CHI-05. Según las coordenadas UTM (WGS 84) Este: 0275369; Norte: 8683778, está ubicado en el margen derecho del río Chillón en el distrito de Puente Piedra. Durante la inspección del efluente se escuchaba un ruido fuerte que provenía de las instalaciones cerradas con planchas de metal.

Efluente de Tipo Industrial en el Distrito de Puente Piedra

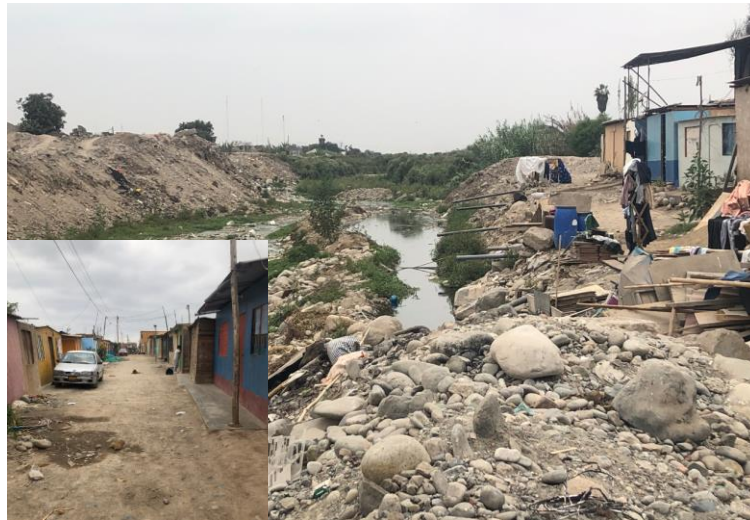
Figura 12

En la Figura 12, se observa tuberías que vierte sus aguas residuales de tipo doméstico al río, se encuentra antes de llegar a la estación CHI-05. Según las coordenadas UTM (WGS 84) Este: 0275369; Norte: 8683778, está ubicado en el margen izquierdo del río en el distrito de Comas, las tuberías provienen de las viviendas precarias asentadas en el borde del río.

Tuberías de Efluentes Domésticos en el Distrito de Comas

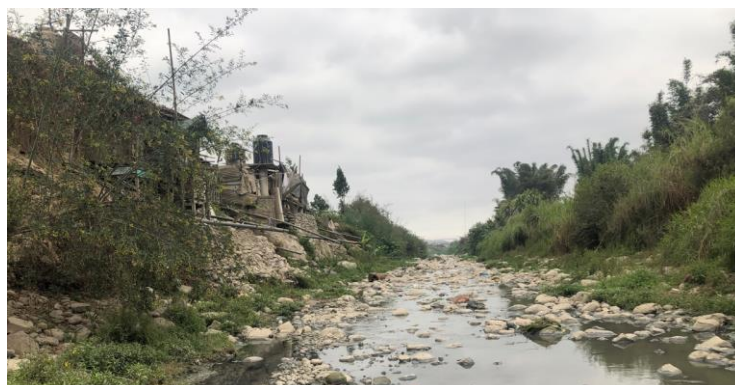
Figura 13

En la Figura 13, se observa tuberías que vierte sus aguas residuales de tipo doméstico al río, se encuentra antes de llegar a la estación CHI-06. Según las coordenadas UTM (WGS 84) Este: 0275369; Norte: 8683778, está ubicado en el margen izquierdo del río en el distrito de Comas y provienen de las viviendas precarias asentadas muy cerca del río.

Tuberías de Efluentes de Tipo Doméstico

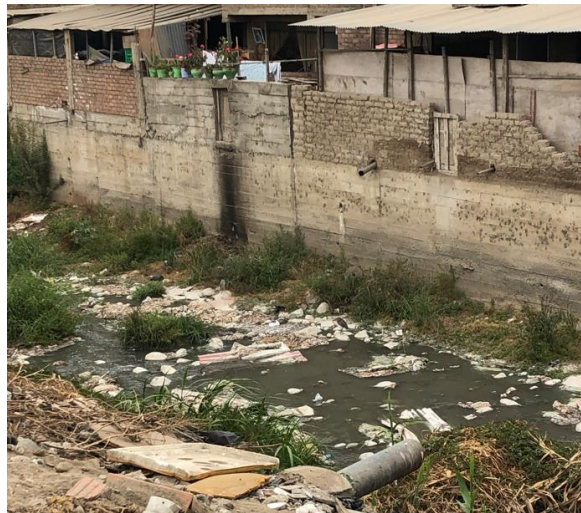
En la Figura 14, se observa tuberías que vienen de las viviendas aledañas, vierte sus aguas residuales directamente al río Chillón, según las coordenadas UTM (WGS 84) Este: 0273703; Norte: 8680415 están ubicados en el distrito de Puente Piedra.

Tuberías de Efluentes Domésticos en el Distrito de Puente Piedra

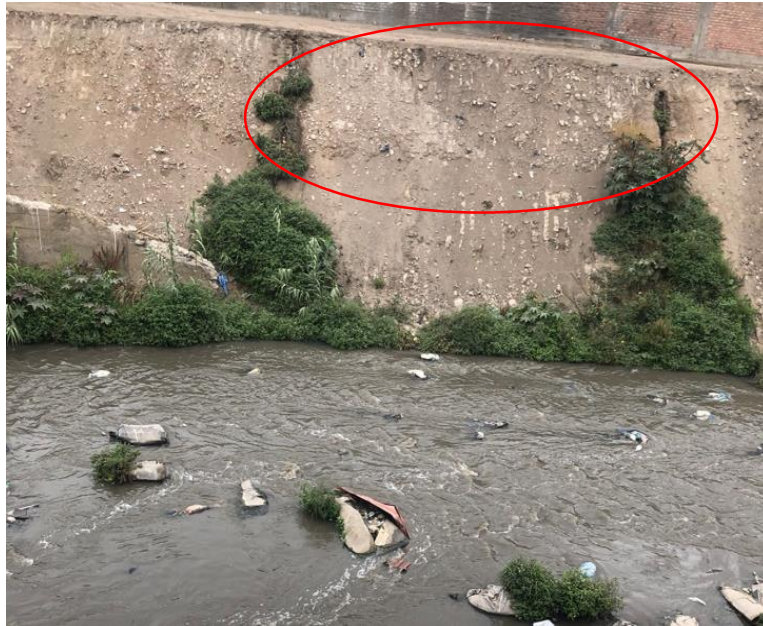
En la Figura 15, se observan dos tuberías que vierte aguas residuales al río Chillón, según las coordenadas UTM (WGS 84) Este: 0268231; Norte: 8679437, está ubicado antes de la estación CHI-10 en el margen derecho del río en el distrito de Ventanilla.

Efluentes en el Distrito de Ventanilla

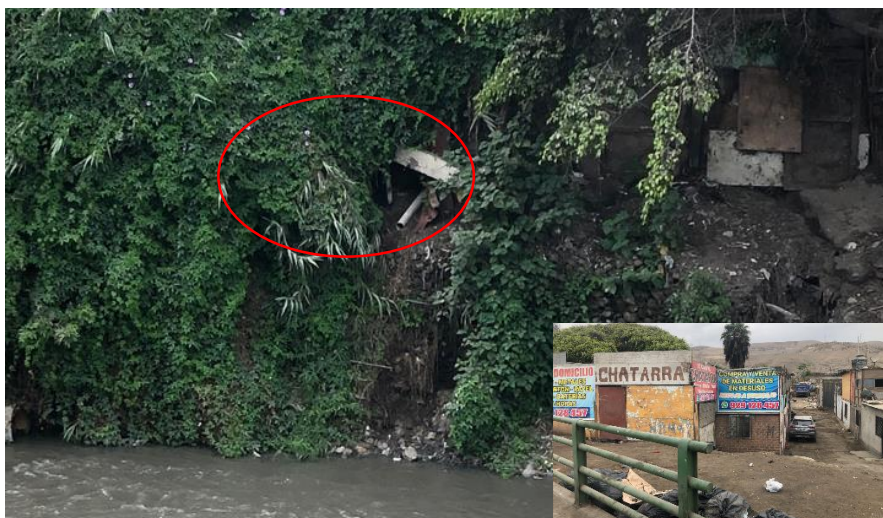
En la Figura 16, se observa una tubería que sale de las viviendas que realizan actividades de chatarreo en el cual desintegran todo tipo de metales, se encuentra a la altura del puente Chillón antes de llegar a la estación CHI-10, según las coordenadas UTM (WGS 84) Este: 0267954; Norte: 8679516, está ubicado en el margen izquierdo del río en el distrito de Ventanilla.

Tubería de Aguas Residuales cerca al Puente Chillón

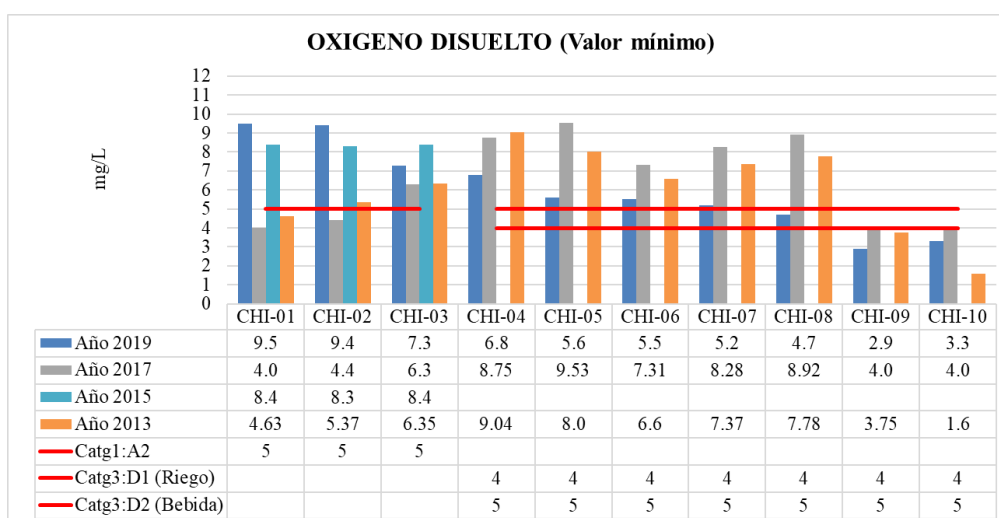
Estiaje: En la figura 24, los niveles de Oxígeno Disuelto tienen un comportamiento inestable durante el periodo de evaluación del 2013 al 2019 en época de estiaje. En la cuenca baja, durante el año 2019 las estaciones que no cumplen con el valor mínimo del ECA Categoría 3: D1 Riego de Vegetales (4.0 mg/L) son: CHI-09 con 2.9 mg/L y CHI-10 con 3.3 mg/L. Asimismo, para el año 2017 en la estación CHI-08 con un valor de 2.8 mg/L. Del mismo modo durante el año 2013 las estaciones CHI-09 con 3.75 mg/L y CHI-10 con 1.6 mg/L. Estos valores bajos indican mortandad de las especies acuáticas y según los resultados de los parámetros microbiológicos podemos deducir que los valores bajos de Oxígeno Disuelto pueden deberse a la descomposición de las bacterias presentes en los efluentes domésticos que son vertidos directamente al río Chillón sin tratamiento previo.

Oxígeno Disuelto en Época de Estiaje (2013- 2019)

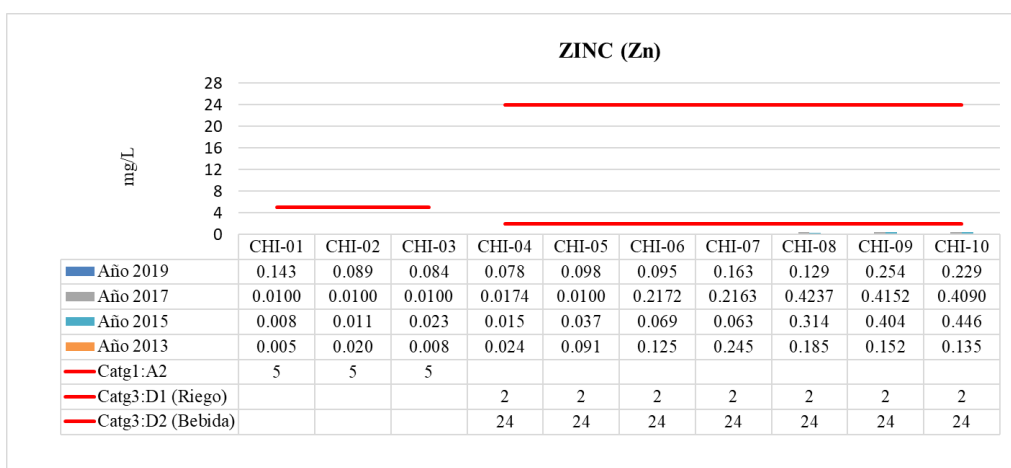
Estiaje: En la figura 46, las concentraciones de Zinc (Zn) mantienen una tendencia estable, las estaciones cumplen el ECA para Categoría 3: D1-Riego (2 mg/L) y D2-Bebida (24 mg/L) para los años evaluados 2013, 2015, 2017 y 2019.

Zinc en Época de Estiaje (2013 – 2019)

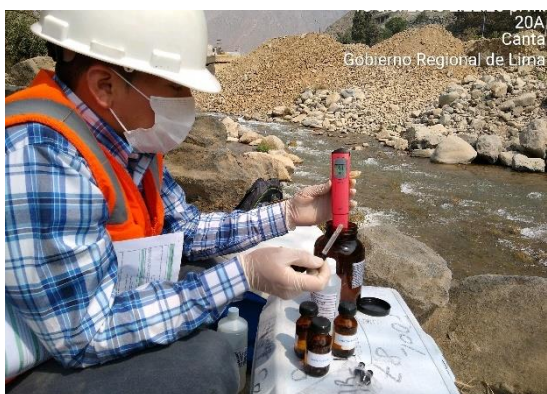
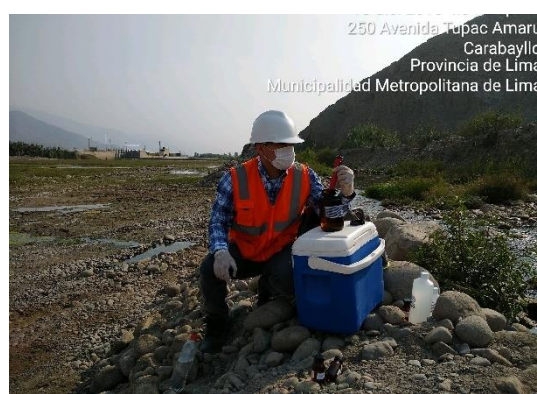
Medición del Oxígeno Disuelto y uso de preservantes para las muestras de agua

Medición de Potencial de Hidrogeno y uso de preservantes para las muestras

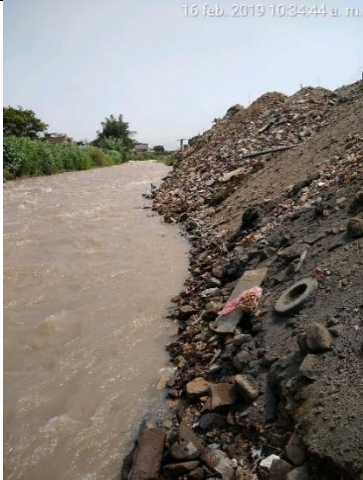
<p>Estación CHI-04. Efluentes domésticos de asentamientos humanos</p>	<p>Estación CHI-06. Acumulación de residuos Sólidos en la faja marginal del rio Chillón</p>

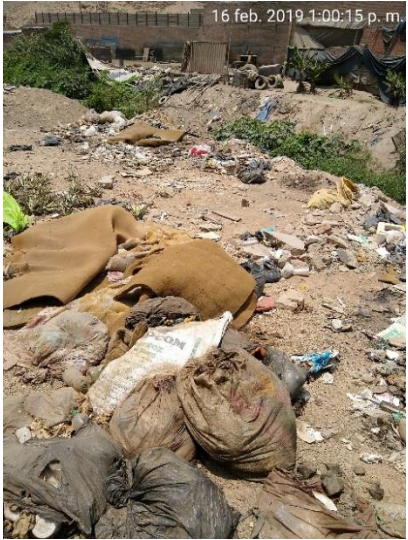
<p>16 feb. 2019 10:34:44 a. m.</p>	  <p>26 may. 2019 9:58:41 a. m.</p>
<p>Estación CHI-09. Contaminación por Residuos Sólidos y Desechos de Chancherías Cerca a la Desembocadura en el Distrito de Ventanilla – Callao.</p>	
  <p>16 feb. 2019 1:04:26 p. m.</p>

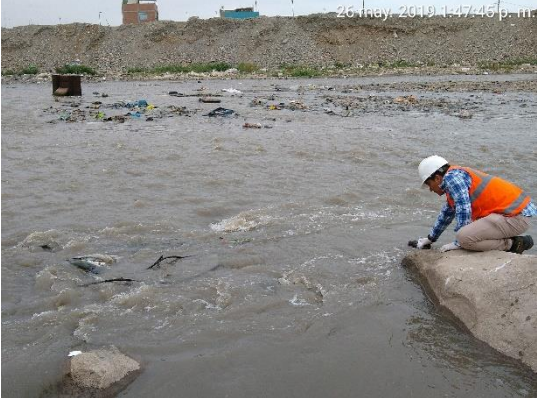
<p>16 feb. 2019 1:00:15 p. m.</p>
<p>Estación CHI-10 ubicada cerca en la desembocadura de las aguas del rio Chillón</p>	
  <p>26 may. 2019 1:54:25 p. m.</p>
