**CUMPLIMIENTO DE LAS OBLIGACIONES DE LA CERTIFICACIÓN AMBIENTAL  
DE LA EMPRESA LADRILLERA L.J LURIGANCHO CHOSICA, (2022)**

Trabajo de Suficiencia Profesional para optar el Título Profesional de Ingeniero  
Ambiental

Evaluar el cumplimiento de las obligaciones de la certificación ambiental de la empresa Ladrillera L.J, distrito Lurigancho- Chosica, en el periodo 2022, provincia y departamento de Lima.

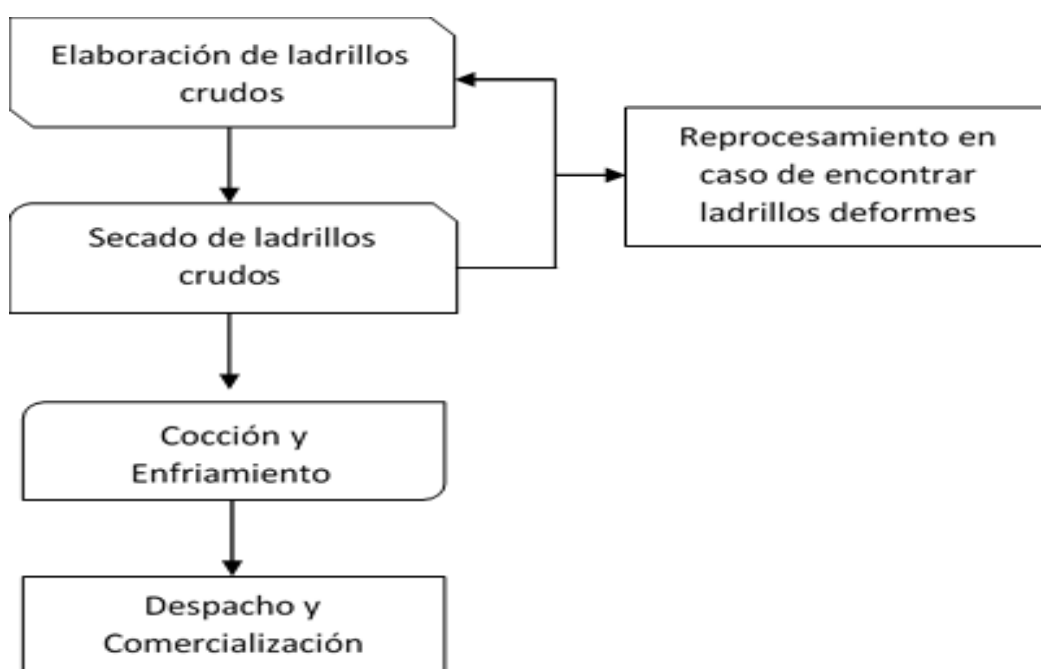
**Figura 3**

La empresa se centra en la producción artesanal de dos tipos diferentes de ladrillo. Empezando el proceso con la adquisición y almacenamiento de arena y arcilla, luego esta materia prima pasa por el molino y cernidor de forma separada, con el fin de obtener un fino polvillo, siendo llevados a través la faja transportadora a la máquina de mezcla donde se inyecta agua de manera gradual hasta lograr una masa homogénea y de acuerdo al tipo de ladrillo que se desea obtener se llevara al molde king kong de 18 huecos (10x15x20 cm) o ladrillo pandereta (10x15x25cm), luego tras este proceso son cortados, formándose así los ladrillos crudos.

Luego, estos se transportan a la zona de secado al aire libre con el fin de reducir la humedad entre un 10 a un 15 por ciento; este proceso puede tardar hasta una semana, dependiendo del clima y el tipo de ladrillo requerido.

Por último, estos ladrillos semi secos son llevados al horno que son apilados en forma de bloques a lo largo del horno para su cocción, donde se elimina toda la humedad, obteniendo de esta manera el producto final para ser comercializado.

*Diagrama de proceso de producción de ladrillos*

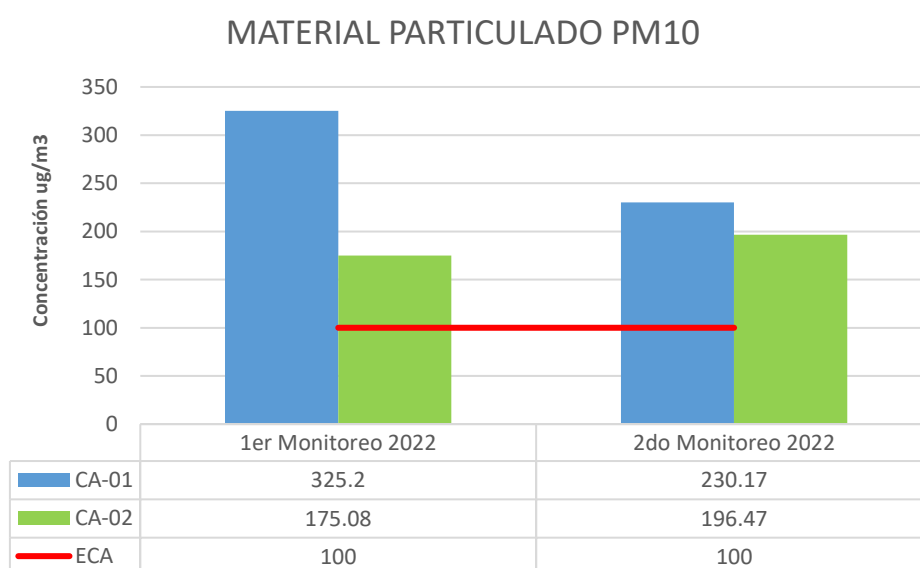
**Figura 5**

*Concentración de PM<sub>10</sub>*

*Nota.* Sustentado en el D.S. N° 003-2017-MINAM Estándares Nacionales de Calidad Ambiental del Aire

**A.5 Conclusiones.** Durante el periodo 2022 los parámetros Monóxido de Carbono (CO) y Dióxido de Nitrógeno (NO<sub>2</sub>) en los puntos de monitoreo asignados (CA-01 y CA-02) poseen resultados inferiores a los valores que señala el ECA en el Reglamento Nacional Estándares Nacionales de Calidad Ambiental para Aire D.S. N° 003-2017-MINAM, mientras que parámetro PM<sub>10</sub>, en los dos monitoreos semestrales supera el ECA-Aire en ambas estaciones; esto se debe que la calle principal sin pavimentar cercana al punto de monitoreo CA- 01 es por donde transitan frecuentemente vehículos de transporte público y privado elevando los resultados, de igual forma para el punto de monitoreo CA-02 que se encuentra en la dirección donde predominan los vientos, incluso se localizan más empresas ladrilleras alrededor.

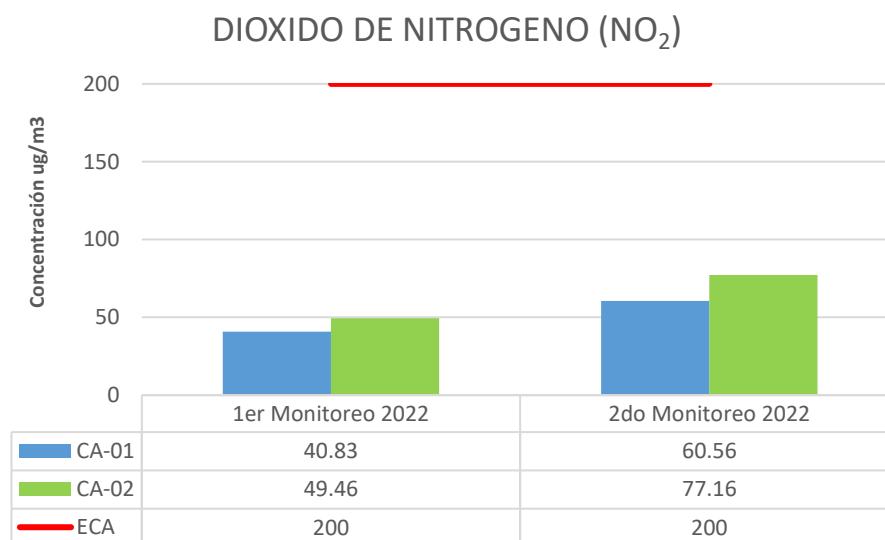
**Figura 6***Concentración de NO<sub>2</sub>*

*Nota.* Sustentado en el D.S. N° 003-2017-MINAM Estándares Nacionales de Calidad Ambiental del Aire

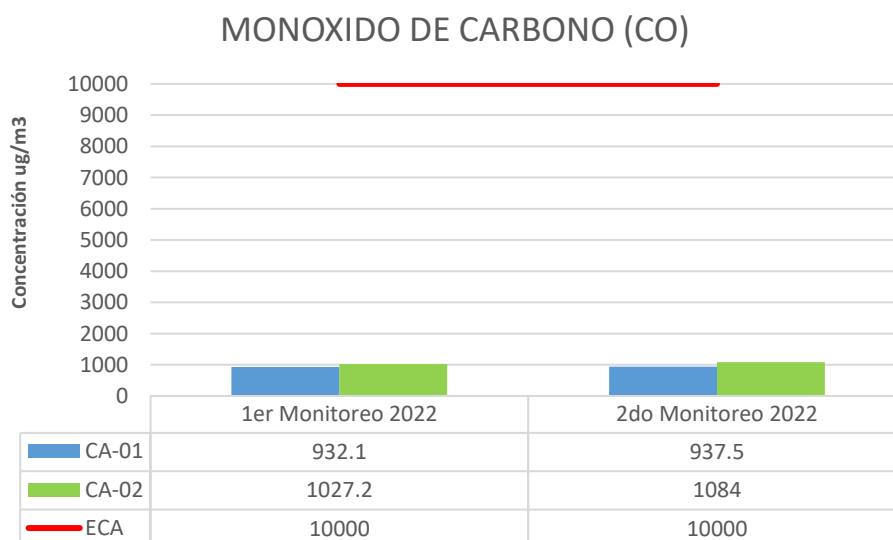
**Figura 7***Concentración de CO*

*Nota.* Sustentado en el D.S. N° 003-2017-MINAM Estándares Nacionales de Calidad Ambiental del Aire

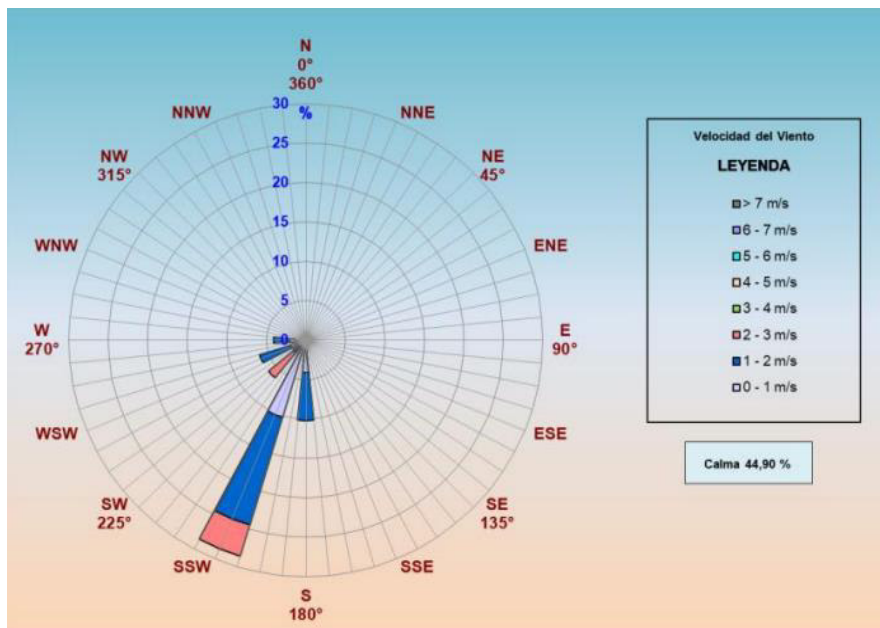
**Figura 8**

*Rosa de Vientos del 22 al 23 de junio del 2022*

*Nota.* La dirección predominante del viento durante el muestreo fue 203° (SSW) y el periodo de calma fue de 44.90%

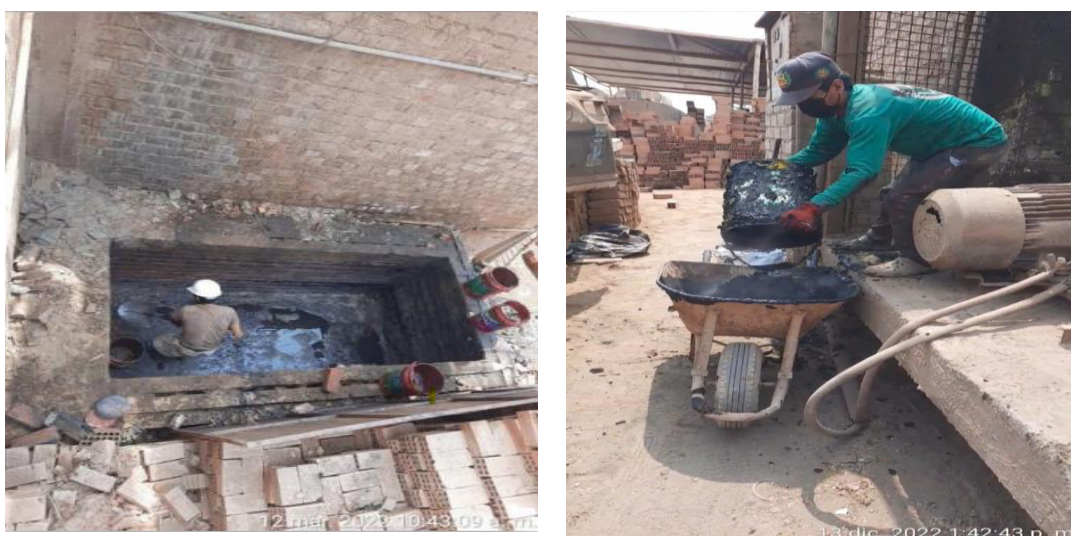
### Figura 10

*Limpieza y mantenimiento de la chimenea y lavador de gases periodo 2022*

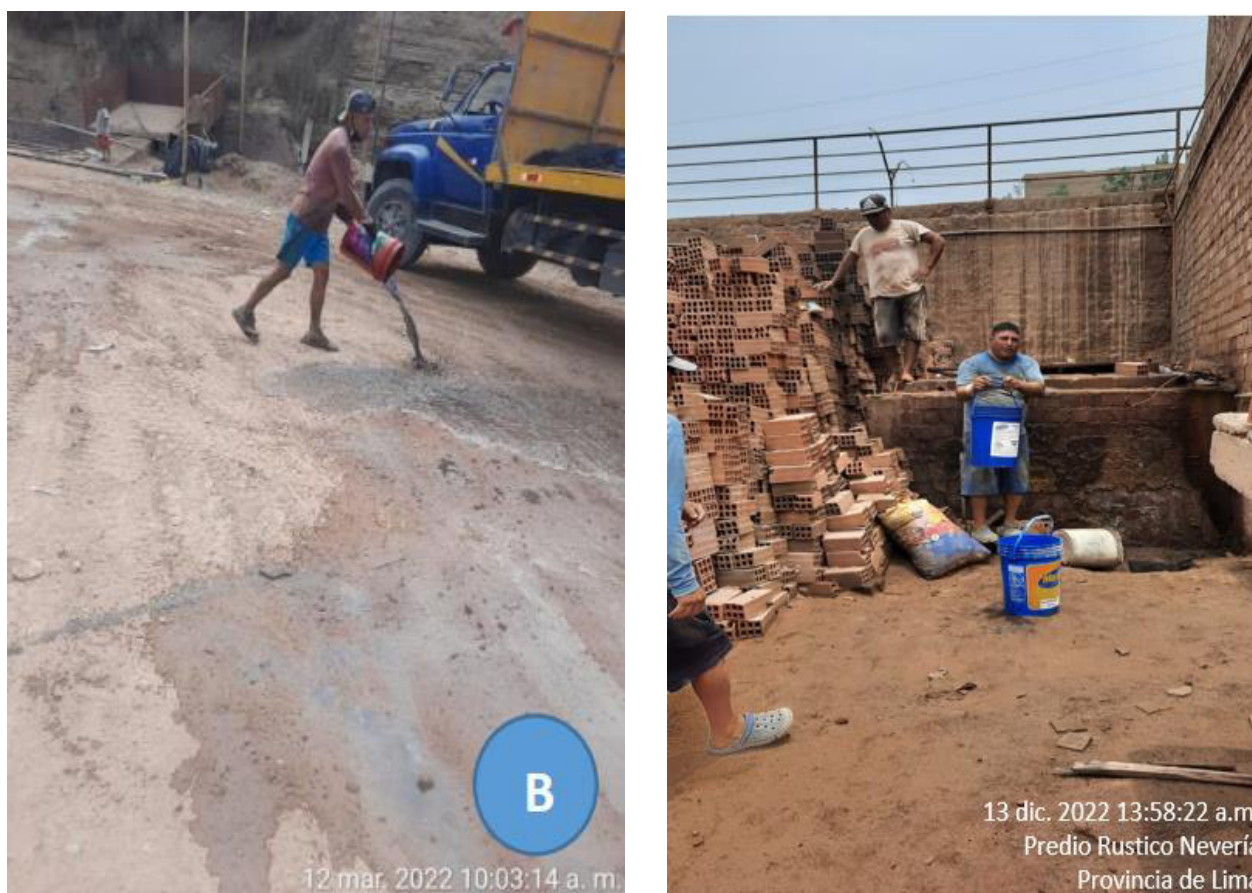
## Figura 11

**D. Regar regularmente el suelo para controlar el polvo con el agua del sistema de lavado de la chimenea.** En la información analizada, se corrobora que se realizan riegos periódicos para el control del polvo dentro de la empresa, adicionalmente la empresa compra agua de cisternas considerando que el agua que genera no abastece para el terreno extenso que tienen. Se anexa los tickets de adquisición de agua del periodo 2022. (Ver anexo 6).

*Riego para el control del polvo periodo 2022*

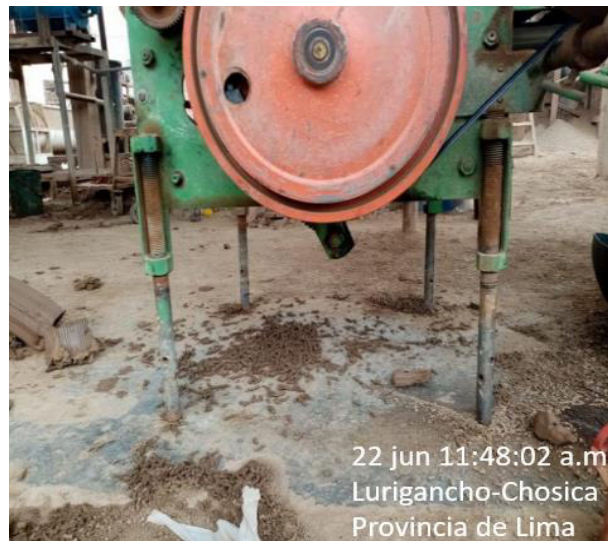
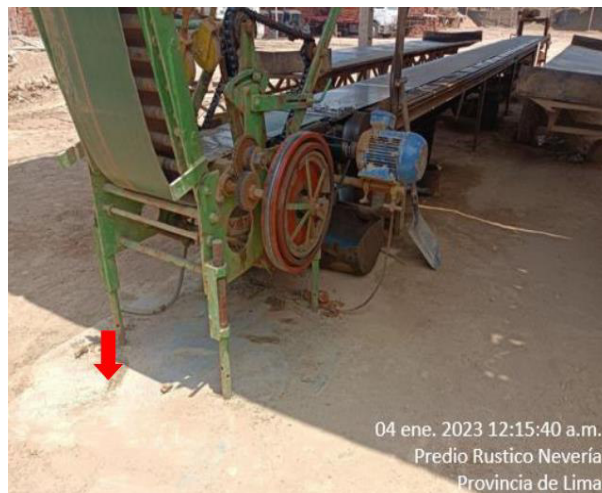
**Figura 12***Pavimentación del área de cortado*

En la siguiente figura tomada de los reportes del I y II semestre se puede verificar lo mencionado.

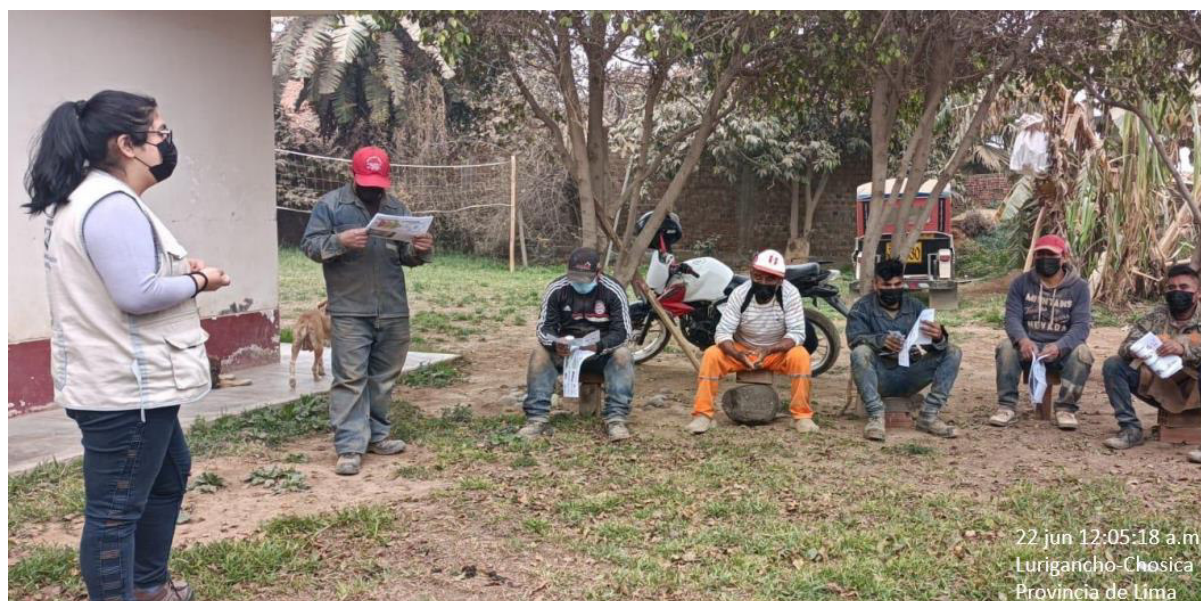
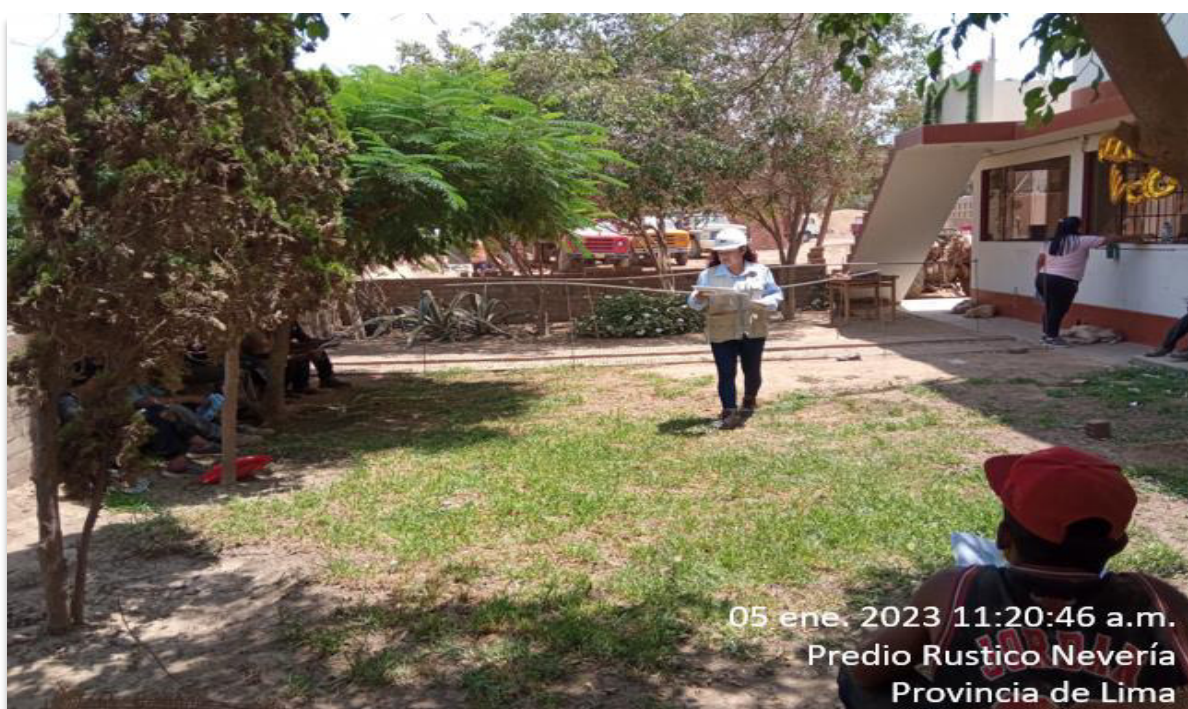
**Figura 13***Capacitaciones a los colaboradores*

De igual manera en la siguiente figura se presenta las fotos de las capacitaciones realizadas a los colaboradores dentro de la instalación de la empresa.

*Nota:* Tomado del Reporte Ambiental I y II semestre periodo 2022, Ladrillera L.J

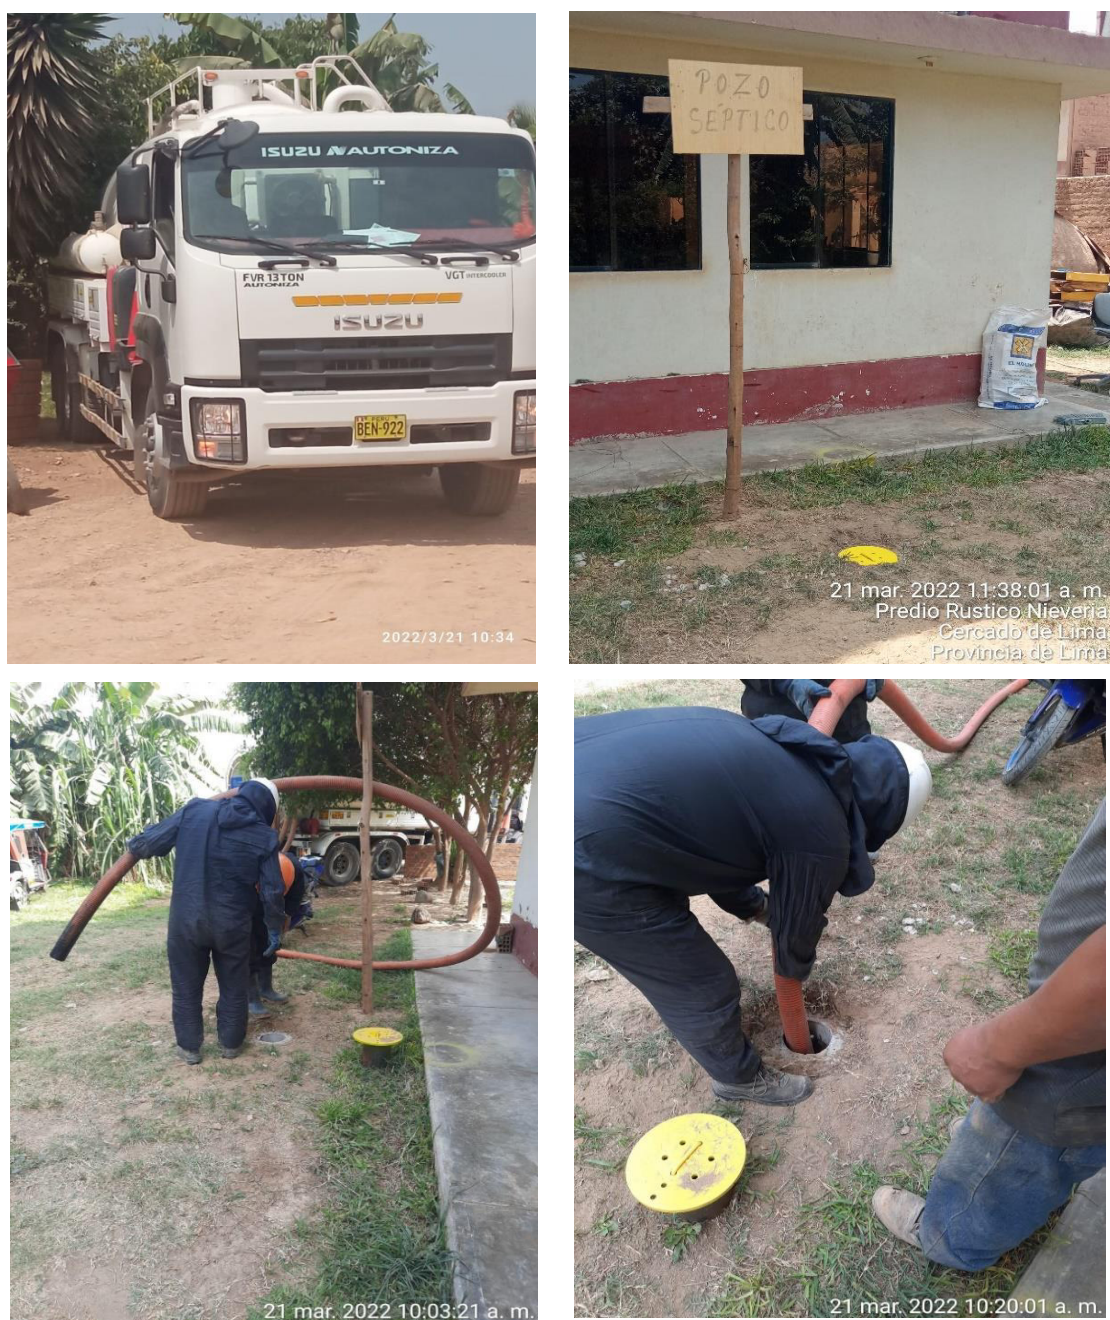
### Figura 14

**B. Disponer los efluentes con una empresa EO-RS autorizada.** Esta medida debe ser llevada a cabo una vez al año, para ello la empresa contrato a la empresa operadora de servicios ECOIL S.A.C., que se encuentra debidamente acreditada, el servicio se realizó el 21 de marzo

#### Disposición de efluentes

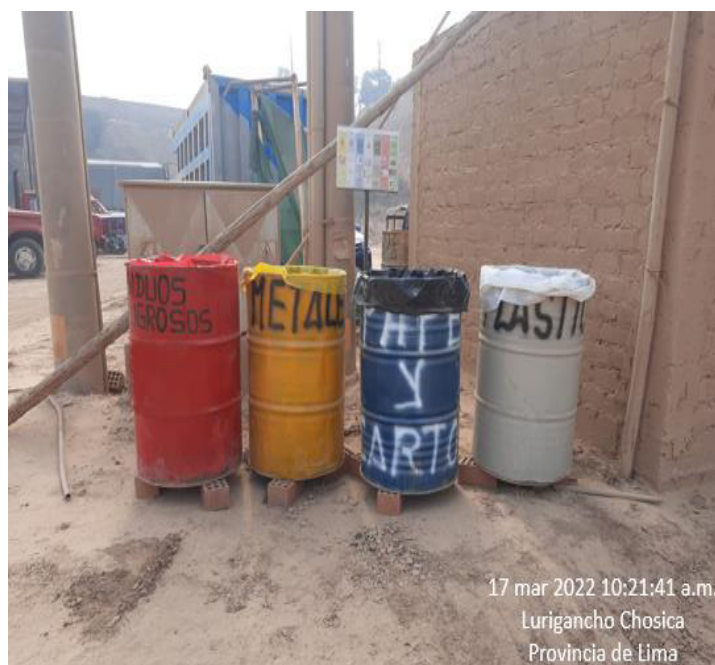
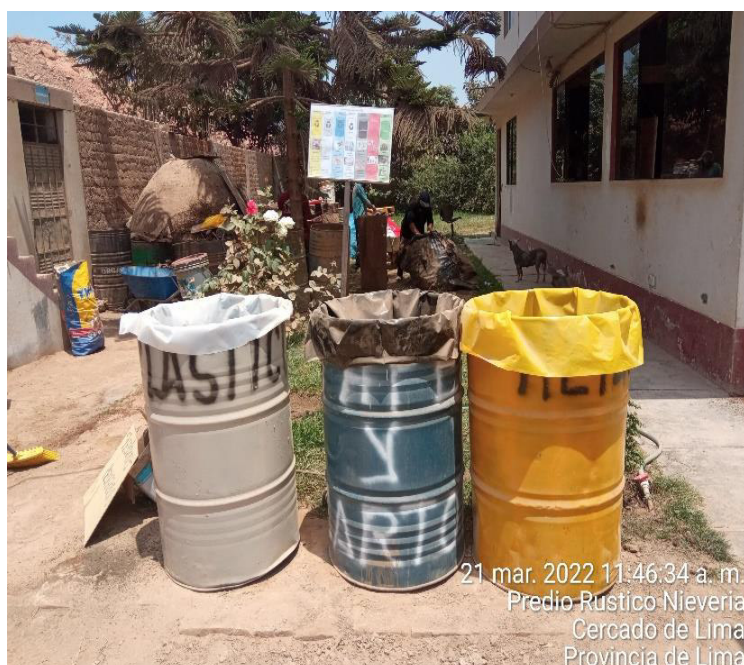
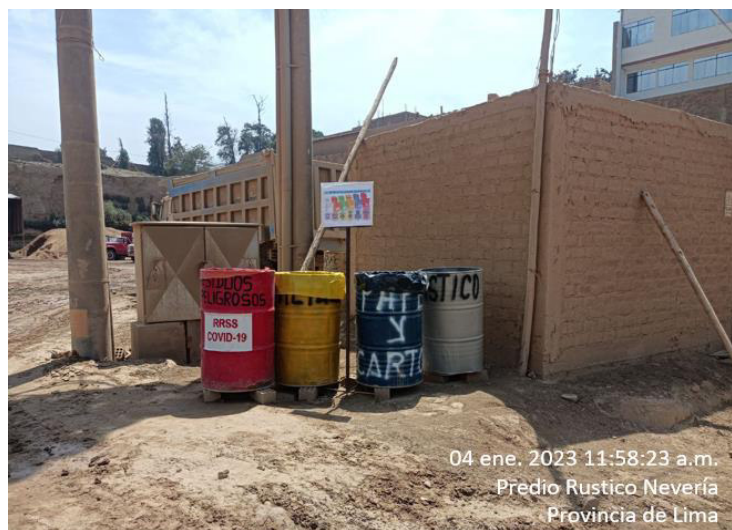
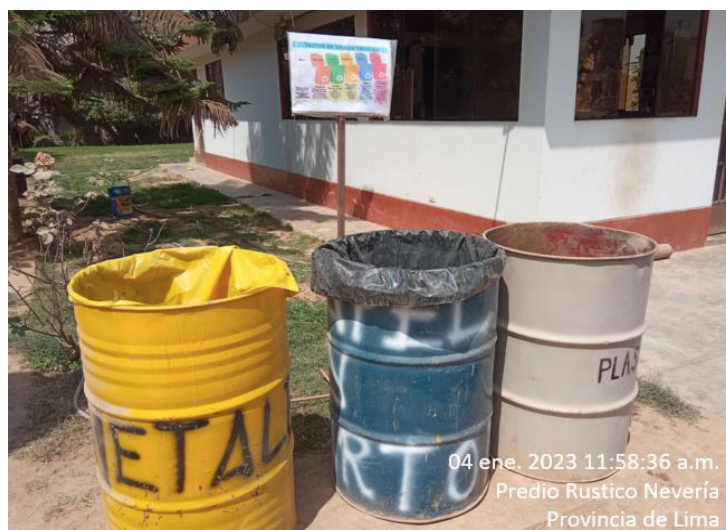
**Figura 15**

*Distribución de contenedores*

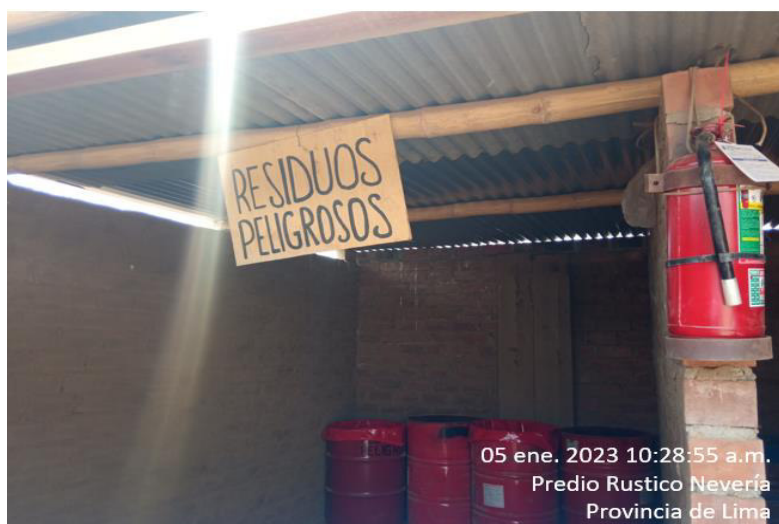
### Figura 16

**F. Implementación del almacén central.** De acuerdo al primer reporte ambiental la empresa recién habilita un área para el almacén central el mes de marzo del 2022, evidenciado en el panel fotográfico del anexo 10, asimismo en el II reporte ambiental analizado se corrobora que el área ya se encuentra habilitada.

*Almacén de Residuos Sólidos*

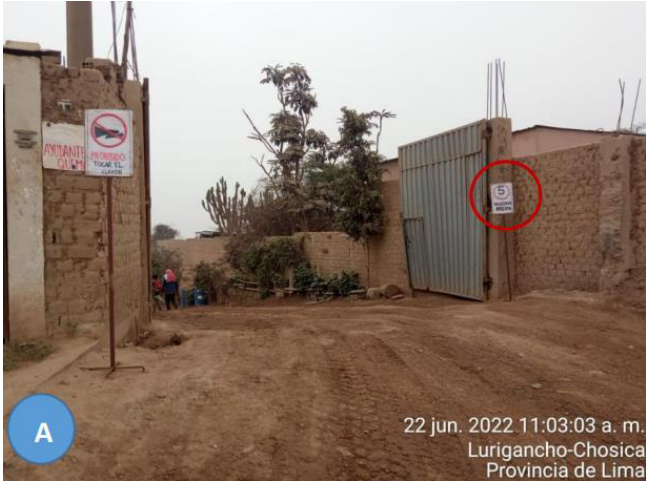
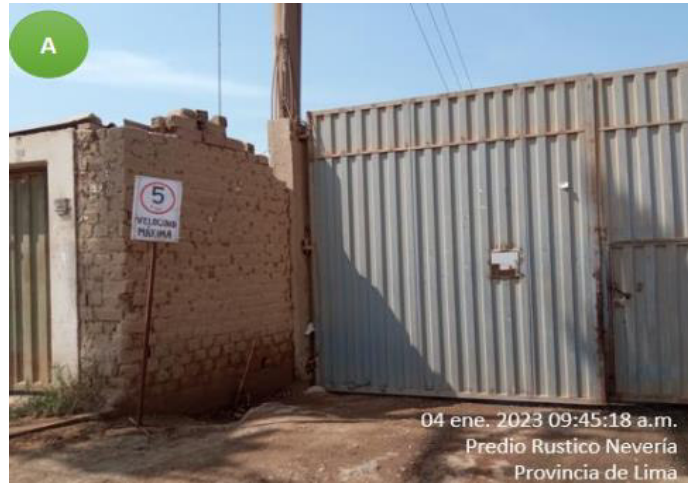
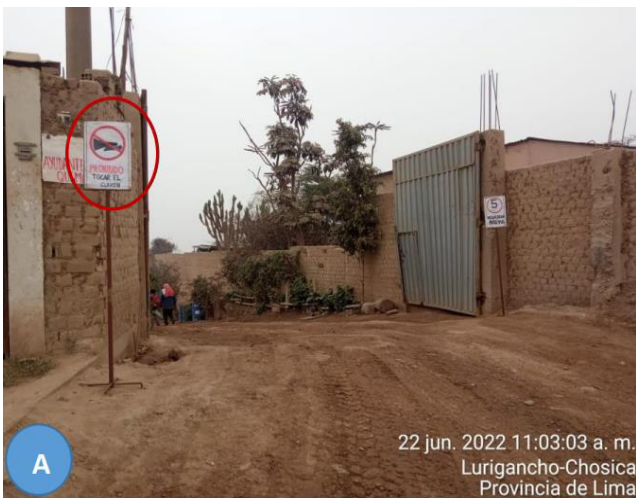
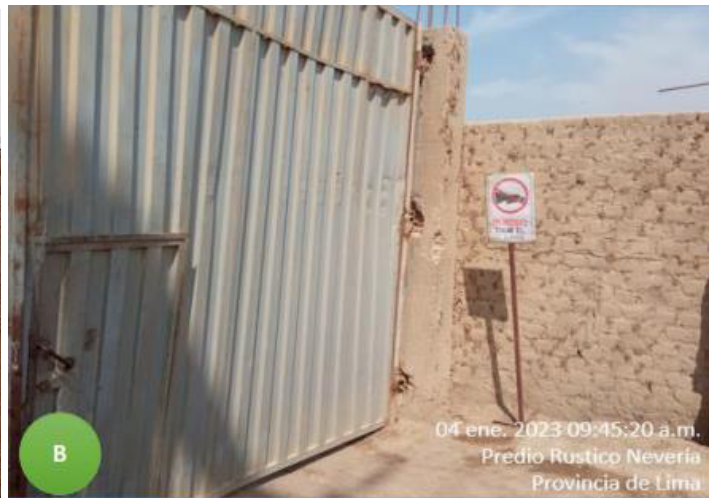
### Anexo 5

**E. Implementar señalizaciones al interior y exterior de la planta que indique no tocar el claxon inadecuadamente u otras fuentes de generación de ruido innecesarias .Fue implementada al mismo tiempo que la medida “B”, y hasta la fecha continua vigente. (Ver anexo 5)**

#### Implementación de Señalizaciones

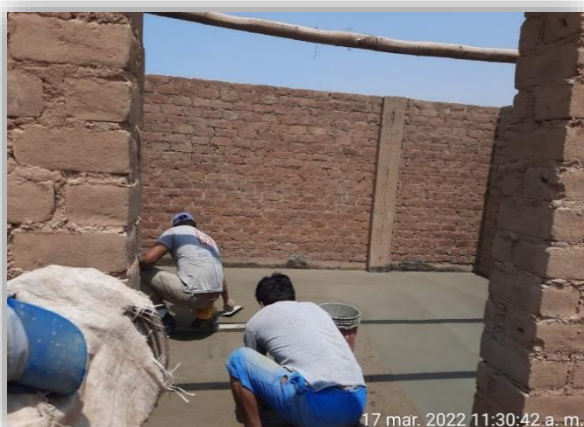
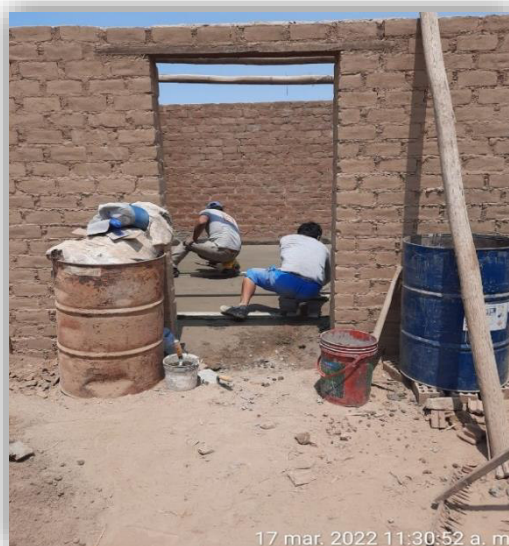
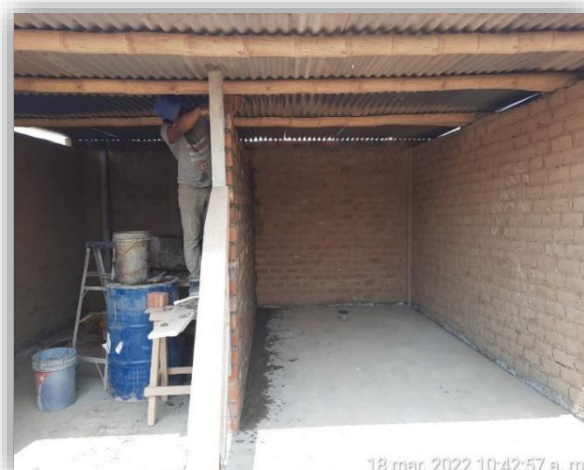
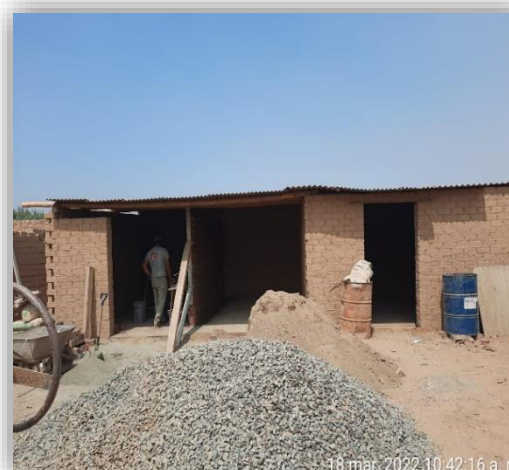
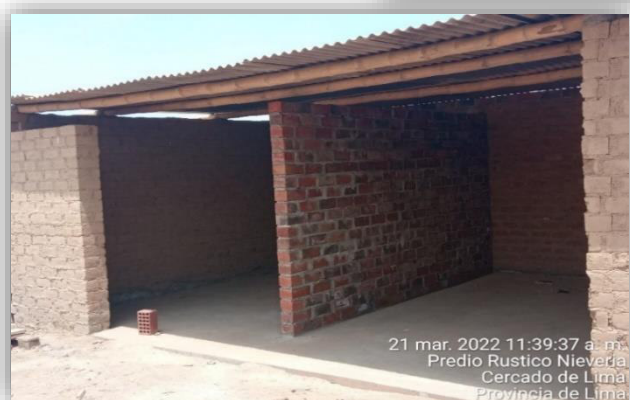
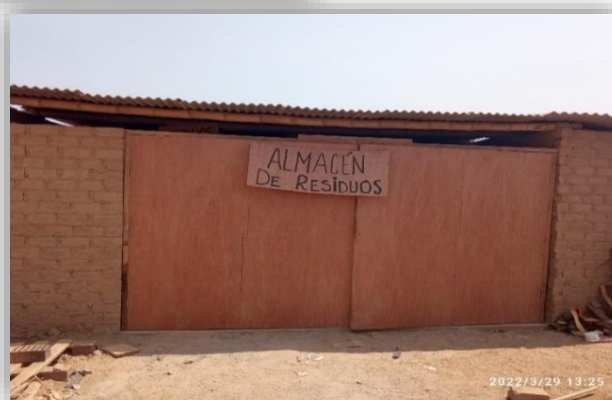
## Anexo 10

### Construcción del almacén central de residuos sólidos

A) Pavimentación del piso con

B) División de pared y techado con

C) Almacén de Residuos Solidos
