AUDITORÍA DE SEGUNDA PARTE DEL SISTEMA DE GESTIÓN DE
SEGURIDAD, SALUD EN EL TRABAJO Y AMBIENTAL

Informe de suficiencia profesional para optar el Título Profesional de
Ingeniero Ambiental

AUDITORÍA DE SEGUNDA PARTE DEL SISTEMA DE GESTIÓN DE SEGURIDAD, SALUD EN EL TRABAJO Y AMBIENTAL

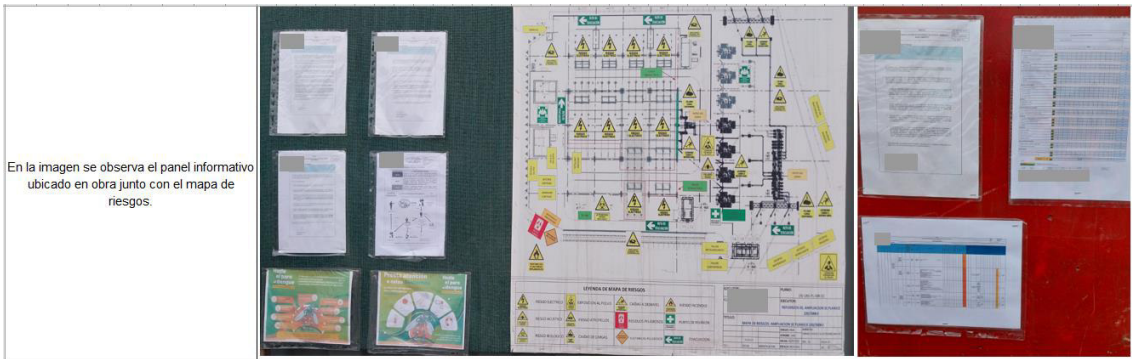
En la imagen se observa el panel informativo ubicado en obra junto con el mapa de riesgos.

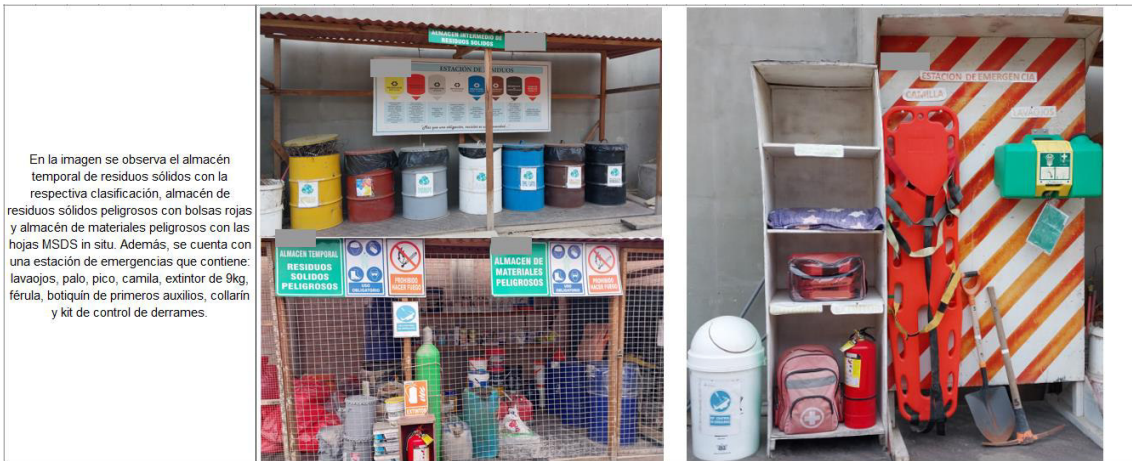
En la imagen se observa el almacén temporal de residuos sólidos con la respectiva clasificación, almacén de residuos sólidos peligrosos con bolsas rojas y almacén de materiales peligrosos con las hojas MSDS in situ. Además, se cuenta con una estación de emergencias que contiene: lavaojos, palo, pico, camila, extintor de 9kg, férula, botiquín de primeros auxilios, collarín y kit de control de derrames.
