PLAN DE MITIGACIÓN DEL IMPACTO DE RUIDO AMBIENTAL EN UNA
EMPRESA INDUSTRIAL

Informe de Trabajo de Suficiencia profesional para optar el
Título Profesional de Ingeniero Ambiental

PLAN DE MITIGACIÓN DEL IMPACTO DE RUIDO AMBIENTAL EN UNA EMPRESA INDUSTRIAL

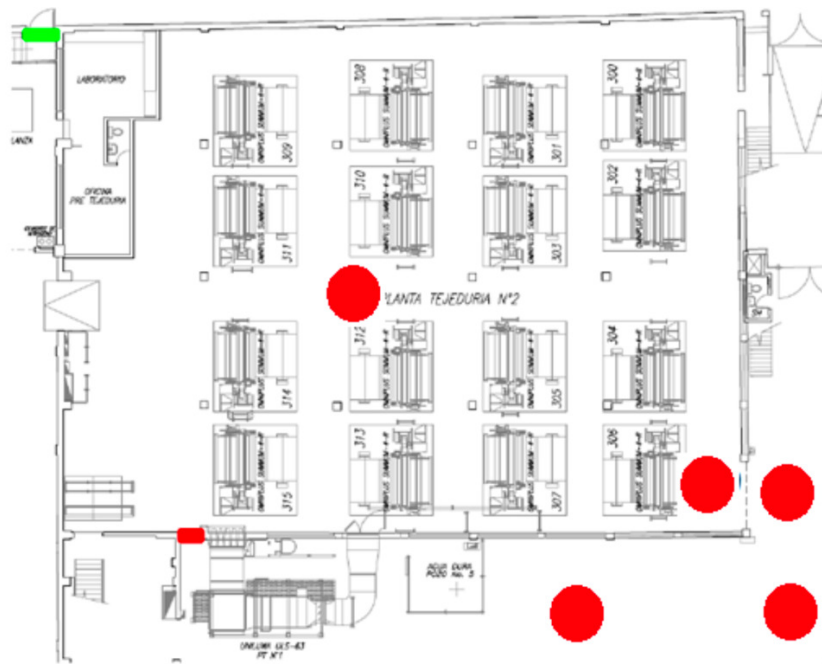
Figura 5*Puntos de medición de ruidos en proceso de tejeduría*

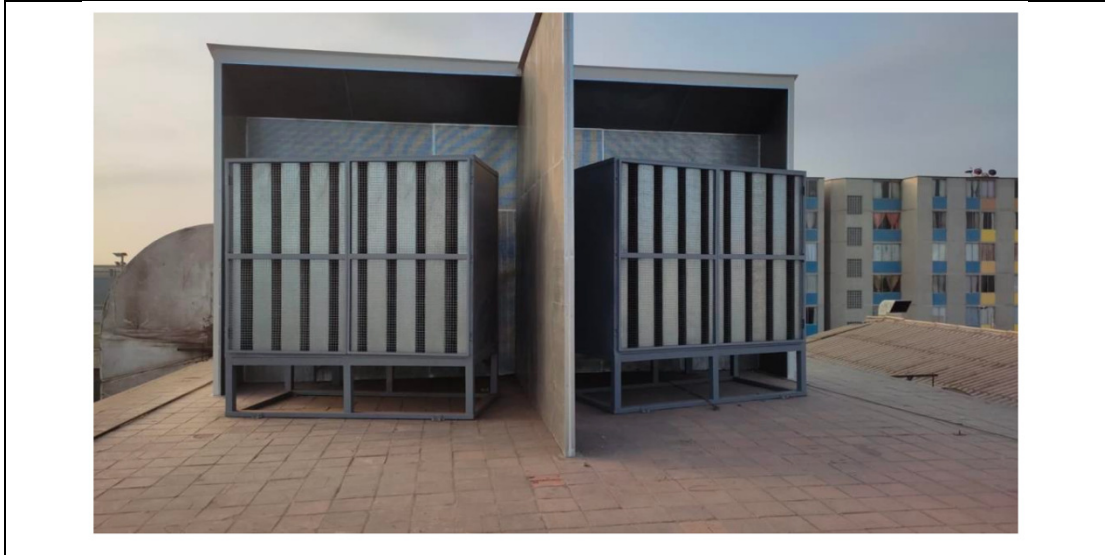
Silenciador *Splitter* instalados son de acero galvanizado, las cuales cuenta con una atenuación mínima según la pérdida de inserción sonora ADR-M (IL (dB), esto señalado por la ingeniería de construcción de los silenciadores. En la figura 8 y 9 respectivamente se muestran las condiciones anteriores y con la implementación de los silenciadores a Luwa 5 y al ducto de aire de las líneas de *Open End*.

Figura 8*Silenciadores instalados en el sistema Luwa 2*

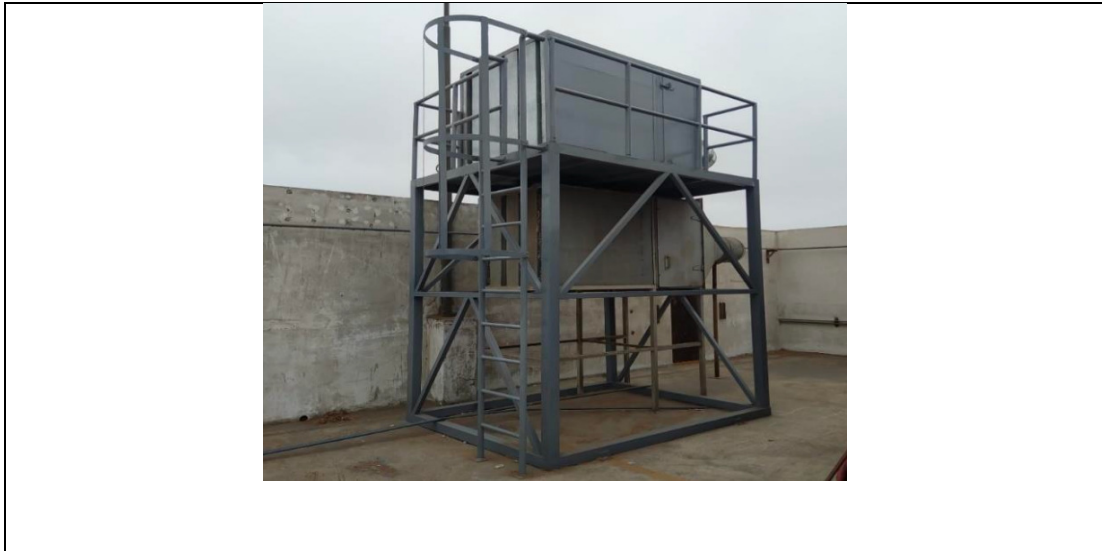
Figura 9

Silenciador en el ducto de Open End – F1

Por otro lado, en la tabla 7 se puede observar los resultados de la medición de la potencia sonora en las fuentes F1 y F5, antes y después de la implementación de los silenciadores, donde se puede apreciar las diferencias de los decibels.

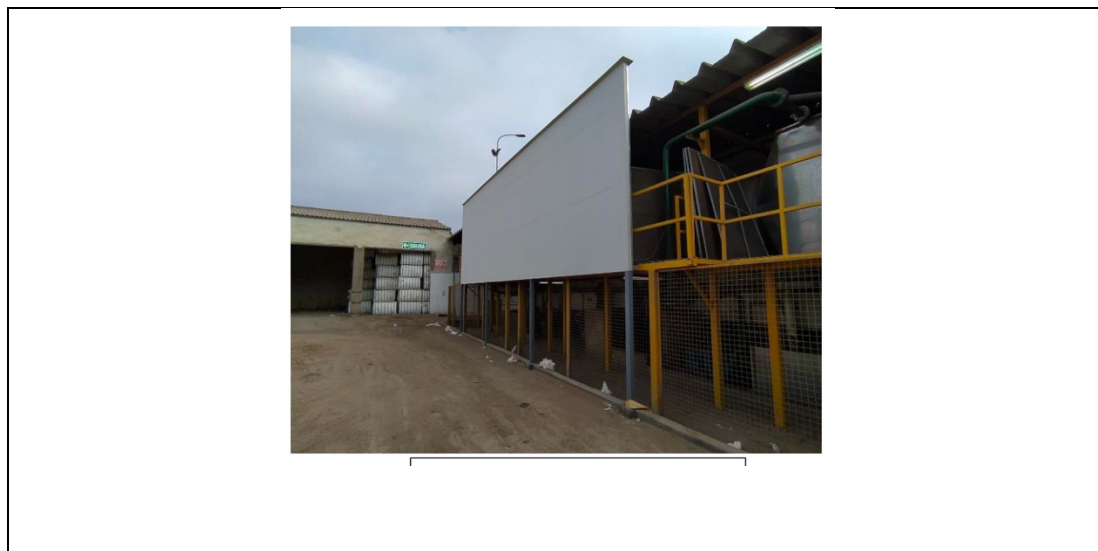
Figura 10

Barreras acústicas – Luwa 5

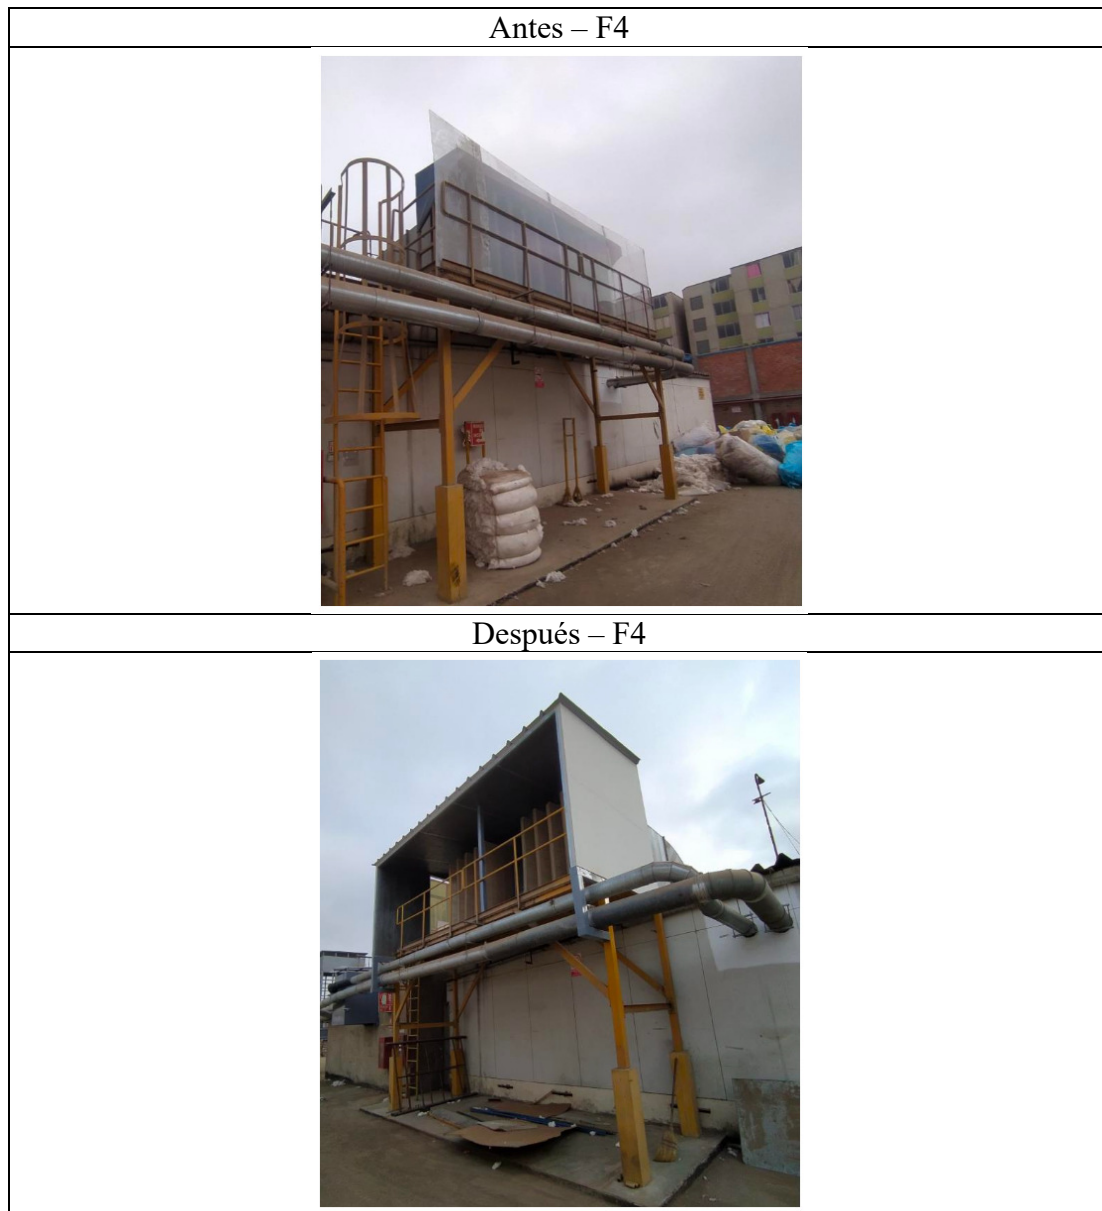
En la figura 11 y 12, se puede evidenciar las condiciones previas a la instalación de los cerramientos acústicos, donde debido a su cercano a los receptores la reducción de algunos decibeles genera un impacto significativo en la mitigación de ruido. Por otro lado, en la tabla 11, se muestra la comparación de los decibels reducidos con los sistemas de cerramiento acústicos con respecto a las condiciones previas al tratamiento acústico.

Figura 11*Barreras acústicas – Luwa 8*

Código de fuente	Componente Industrial	Potencia sonora en la fuente (antes)	Potencia sonora en la fuente (después)
F4	Sistema de climatización Luwa 8	74.2dB (A)	69.1 dB(A)
F3	Ventilador centrifugo	74.5 dB(A)	65.4dB(A)

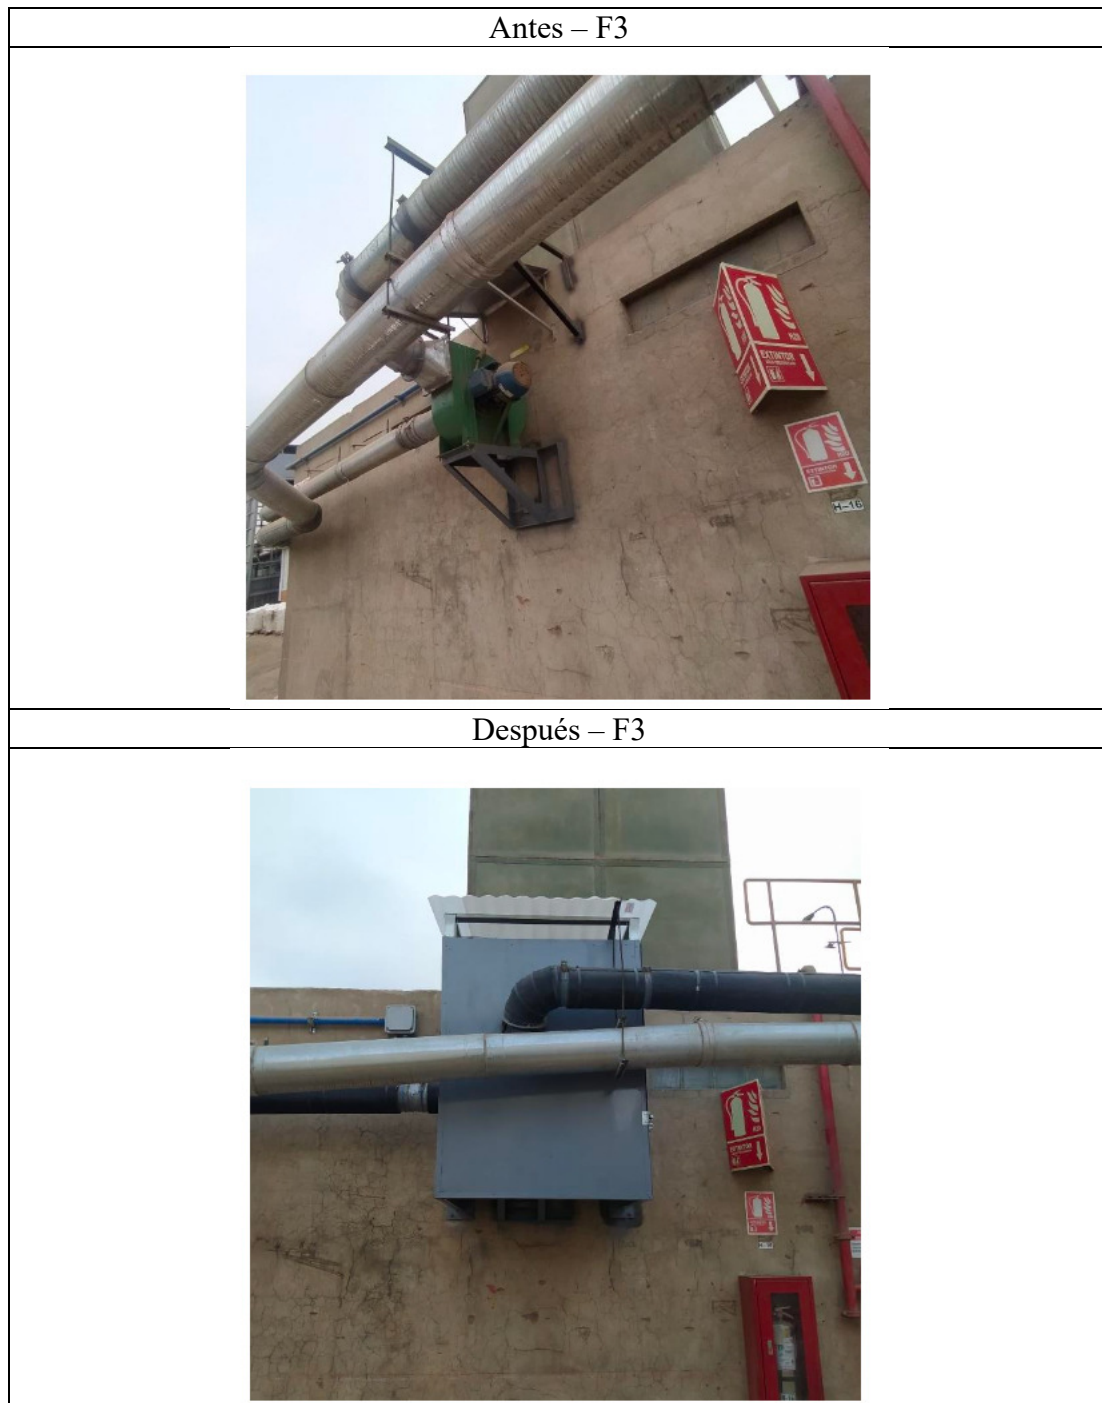
Figura 12*Barreras acústicas – Ventilador centrifugo*
