**EVALUACIÓN MICROBIOLÓGICA DEL CANAL HUATICA Y PROPUESTA DE
TRATAMIENTO CON FINES DE RIEGO EN ÁREAS RECREATIVAS DEL DISTRITO
DE MAGDALENA DEL MAR, 2021**

Tesis para optar el Título Profesional de Ingeniera Ambiental

2023

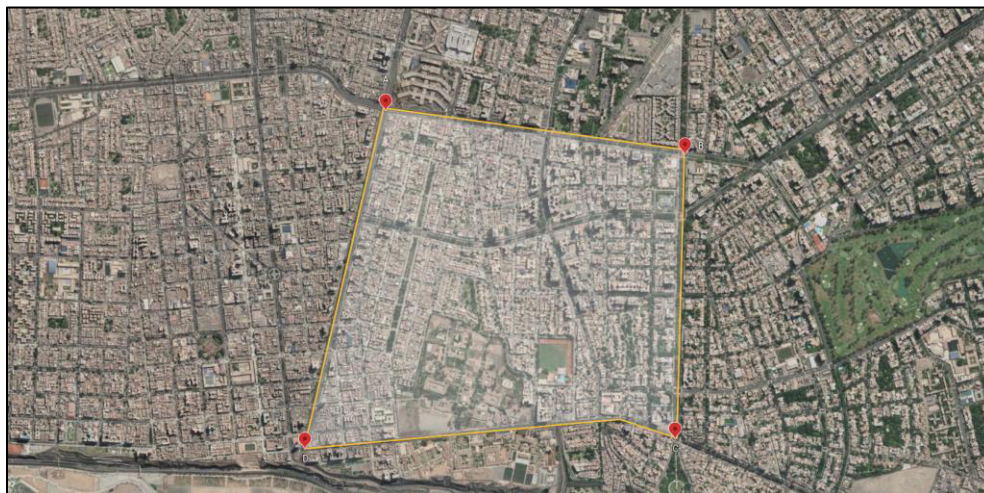
Figura 1

Imagen satelital del Canal Huatica

A continuación, en la Tabla 6, se detallan las coordenadas UTM de los límites del área de estudio dentro del Distrito de Magdalena por donde transcurre el Canal Huatica.

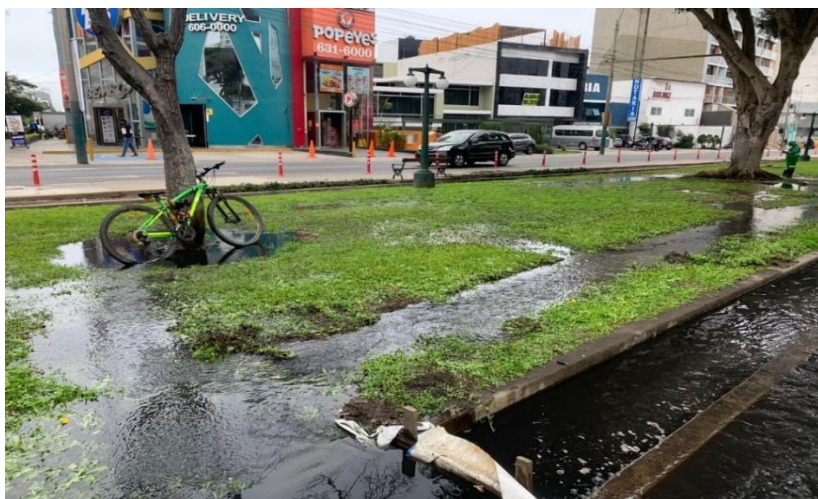
Figura 2

Riego por inundación con aguas del canal Huatica

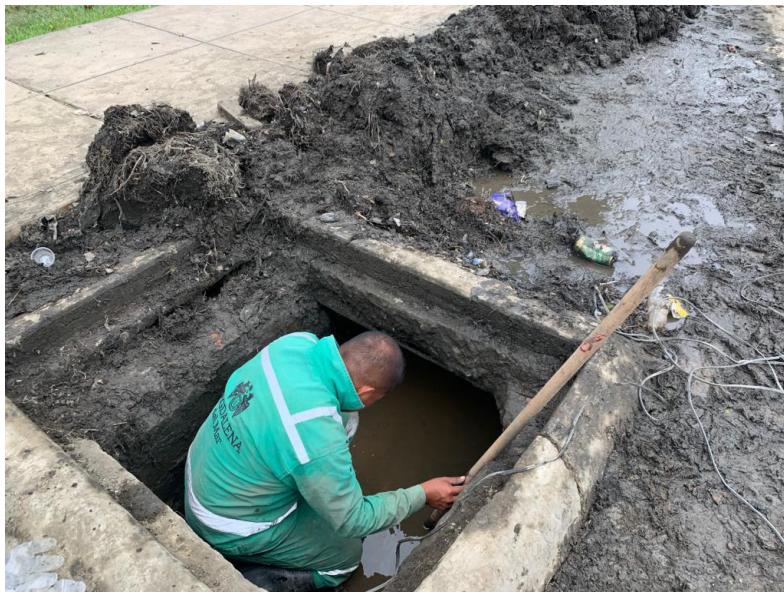
Figura 4

Limpieza del canal Huatica

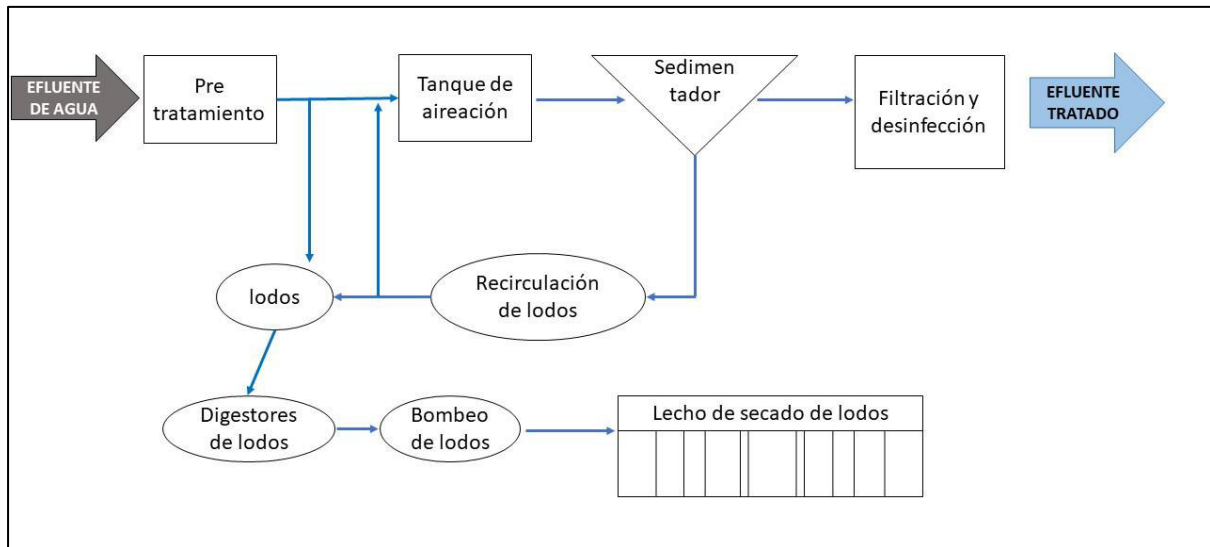
Figura 6*Esquema del Sistema de Tratamiento de Lodos Activados*

Terminado el proceso de desbaste el agua restante ingresará a un tanque de aireación, donde se dará la dosificación con ciertos volúmenes de aire, el aire será administrado a través de bombas y gracias a los difusores el aire circulará de la base del fondo hasta la superficie, para homogenizar la materia orgánica y proveer oxígeno a las bacterias aeróbicas que se encargan de la biodegradación. (Reyes, 2016)

La aplicación de una tecnología por Lodos Activados ha demostrado tener buenos resultados en reducir los contaminantes de las aguas residuales, en este sentido podemos decir que cumplen con la normativa ambiental D.S. N°003-2010-MINAM (Límites Máximos Permisibles). En la Figura 6, se aprecia las etapas en el proceso de tratamiento de aguas residuales propuesta en la presente investigación mediante la tecnología de lodos activados.

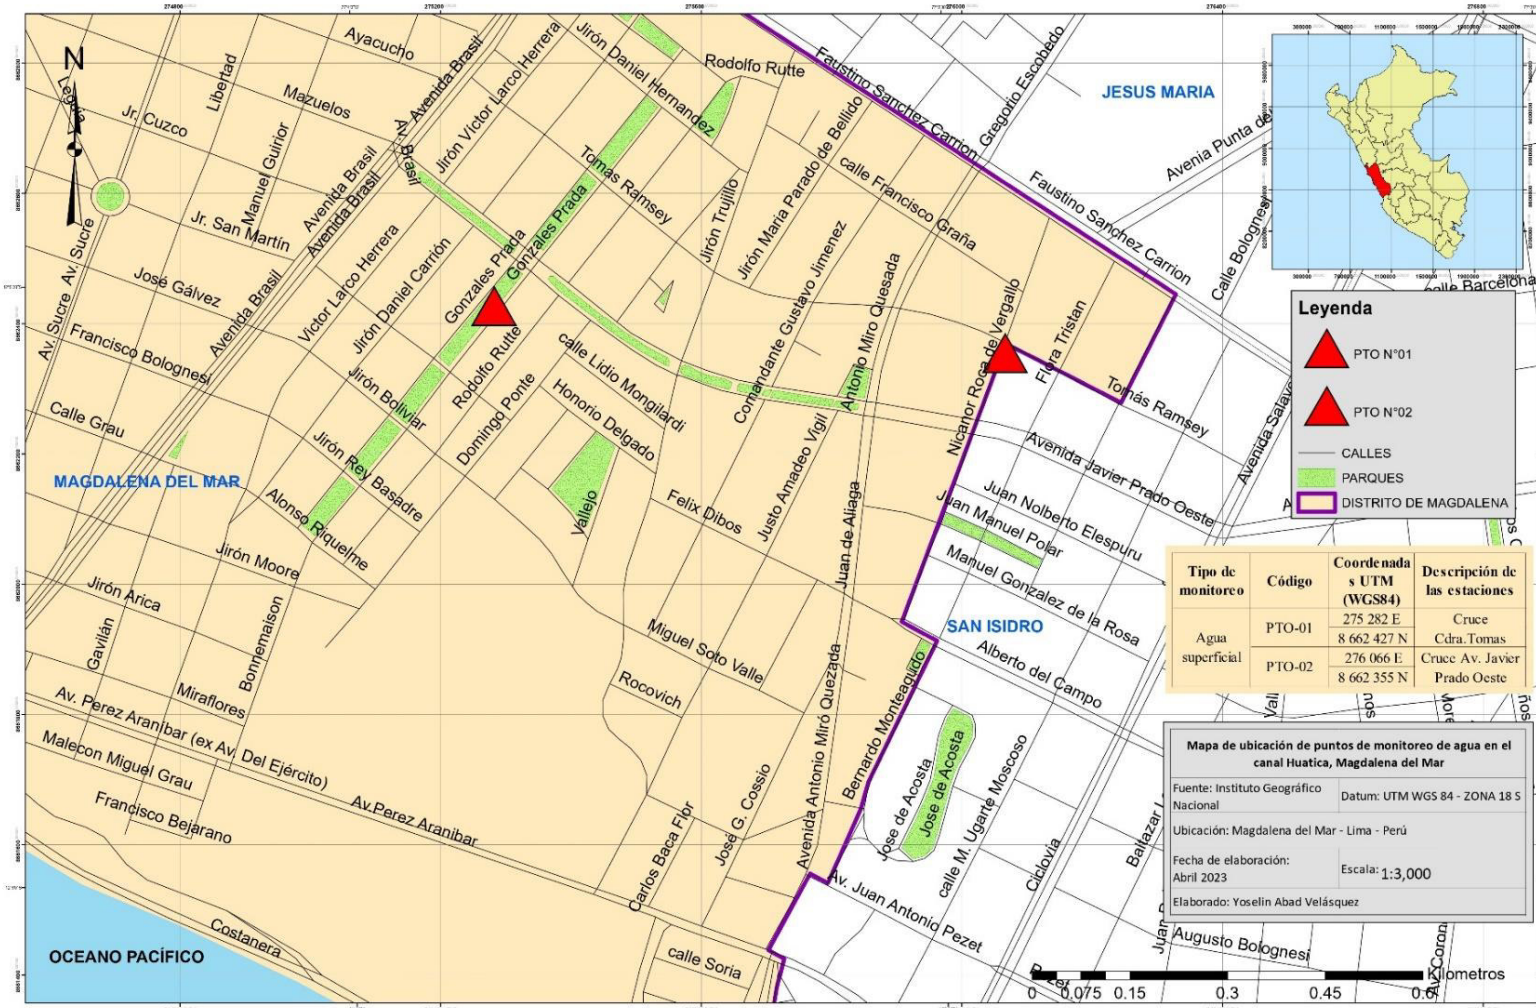
IX. ANEXO A

MAPA DE UBICACIÓN DE PUNTOS DE MONITOREO EN EL CANAL HUATICA DEL DISTRITO DE MAGDALENA DEL MAR
