**ANÁLISIS Y ABSOLUCIÓN DE UN PROCEDIMIENTO ADMINISTRATIVO**

**SANCIONADOR DEL ORGANISMO DE EVALUACIÓN Y FISCALIZACIÓN AMBIENTAL**

Trabajo de Suficiencia Profesional para optar el Título Profesional de Ingeniera Ambiental

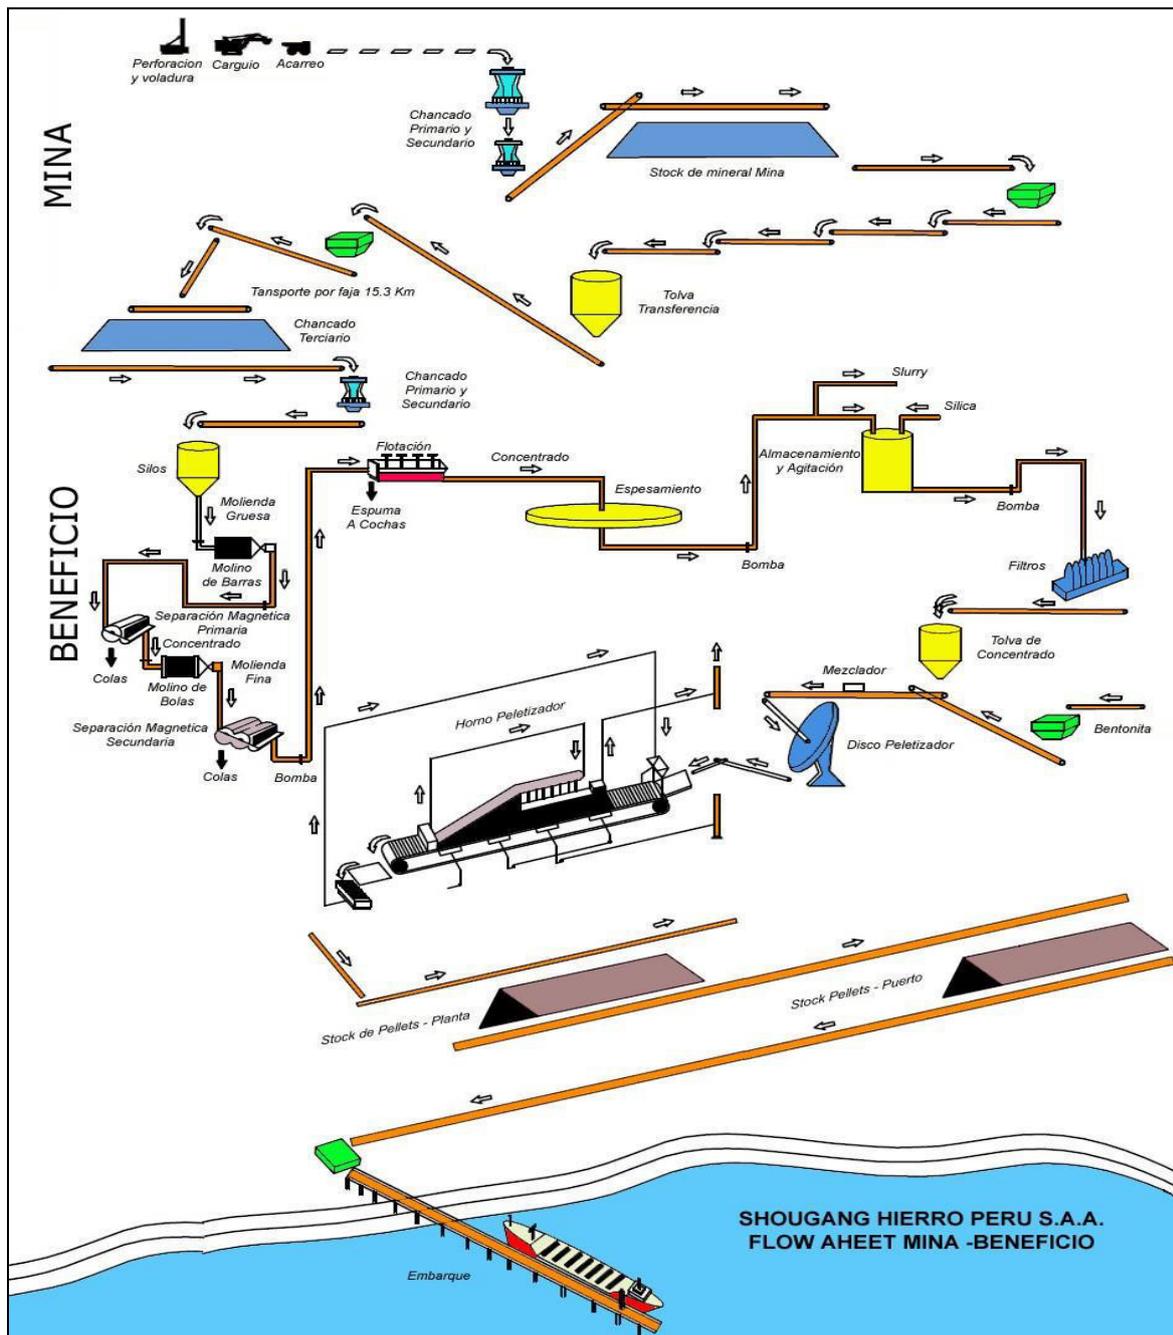
Figura 2

Esquema del proceso productivo de Shougang Hierro Perú S.A.A.

- b) **Carguío y Acarreo.** Una vez que el mineral ya se encuentra expuesto en superficie, éste es cargado mediante equipos de carguío (Palas electromecánicas, cargadores frontales, tractores) hacia los camiones de acarreo para su traslado a las Plantas Chancadoras.

- c) **Chancado Primario y Secundario.** Los camiones de acarreo trasladan el mineral hasta la tolva de recepción de las Plantas Chancadoras (Planta N° 1 y Planta N° 2) donde se reduce su diámetro.

- d) **Transporte por Fajas del Mineral.** El mineral chancado es transportado a las Plantas de Beneficio por medio de fajas transportadoras las cuales se conectan en las denominadas casas de transferencia.

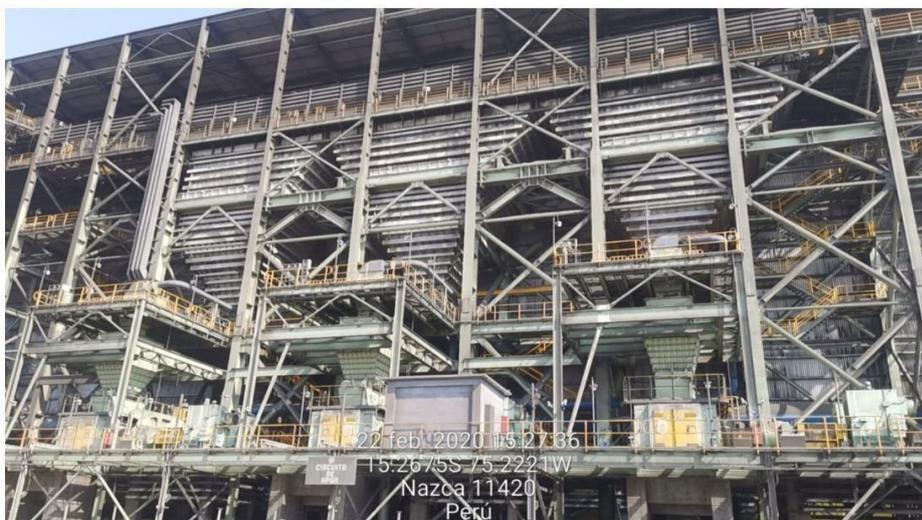
**Figura 5**

*Evidencia fotográfica, y videos georreferenciados de la operación de HPGR*

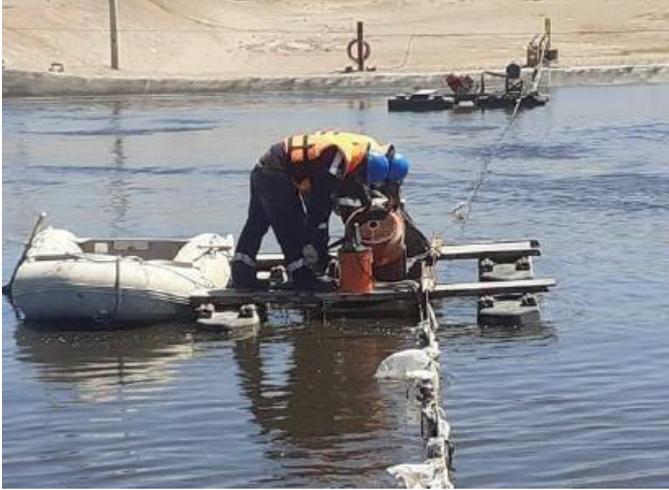
**Figura 6**

*Mantenimiento de motores aireadores de lagunas*

*Nota. Monitoreo diario de parámetros en lagunas*

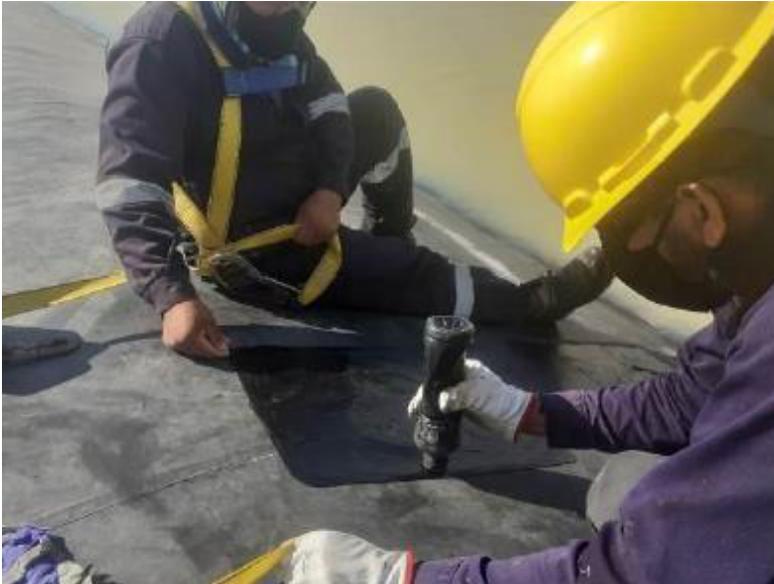
**Figura 8**

*Mantenimiento de equipo de desinfección UV- Cambios de lámparas*

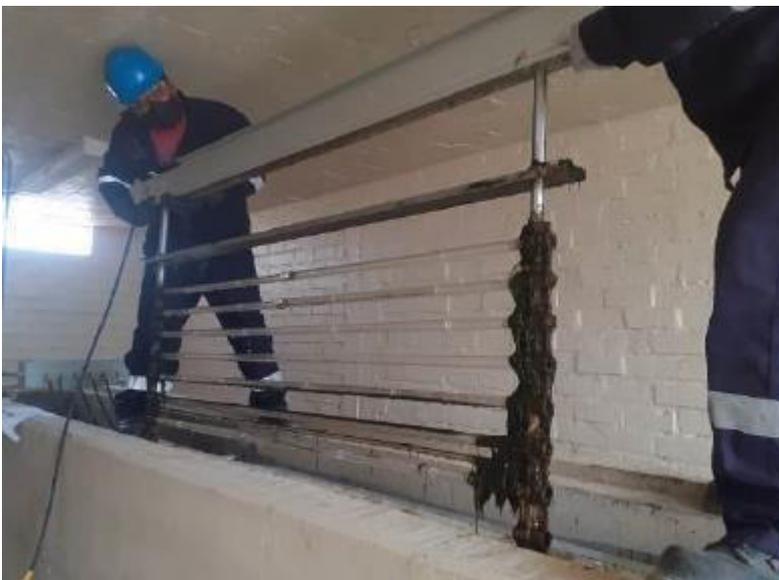
**Figura 9**

*Mantenimiento de accesorios metálicos para limpieza de lagunas*

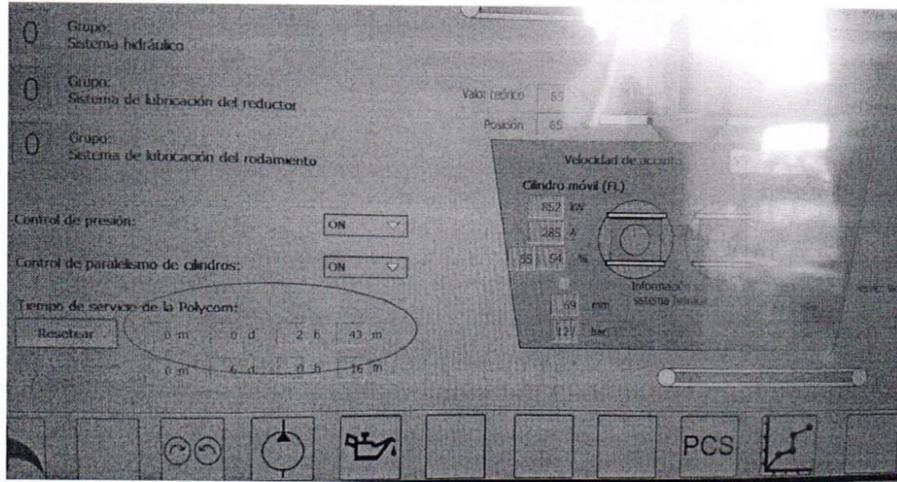
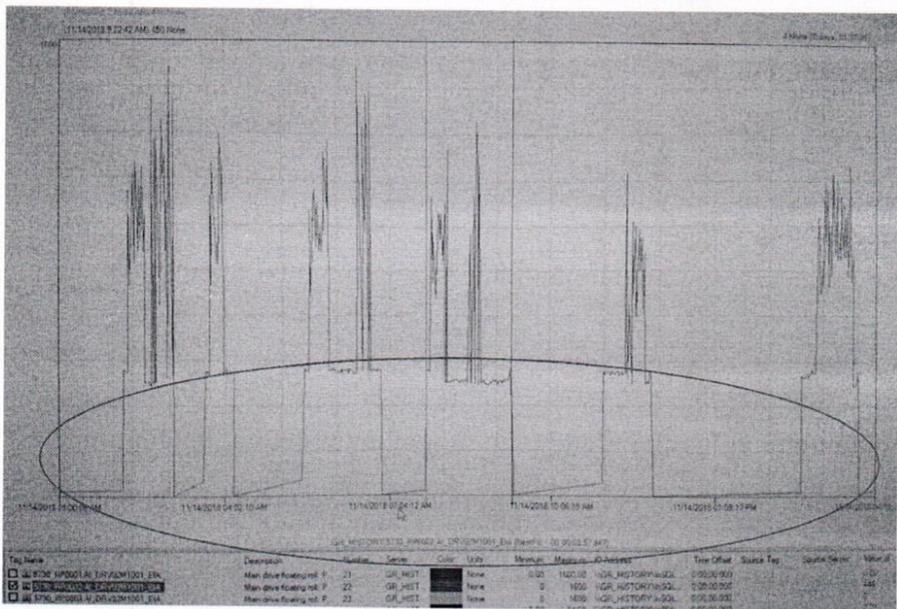
**HORAS OPERATIVAS DE MOLINOS DE ALTA PRESION HPGR 2 DESDE INICIO DE PRUEBAS DE COMISIONAMIENTO EN AMPLIACION PRODUCCION BENEFICIO:**

- PRUEBA DE COMISIONAMIENTO OPERO 6 DIAS 0 HORAS 16 MINUTOS
- EL DIA 14 DE NOVIEMBRE OPERO 2 HORAS 43 MINUTOS
- REGISTRO DE SALA DE CONTROL PAQUETE 7 EL DIA 14 DE NOVIEMBRE DE 2018

INDICAR QUE SE TOMO LECTURA REAL EN CAMPO ASI COMO LO MUESTRAN EN FOTOS Y EL TIEMPO DE OPERACIÓN ESTA MARCADO DE COLOR ROJO EN CADA UNA DE LOS MOLINOS DE RODILLOS DE ALTA PRESION HPGR.

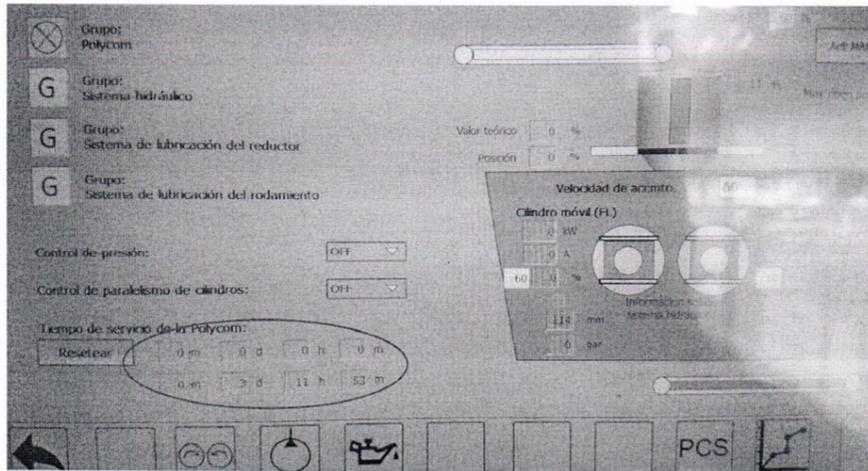
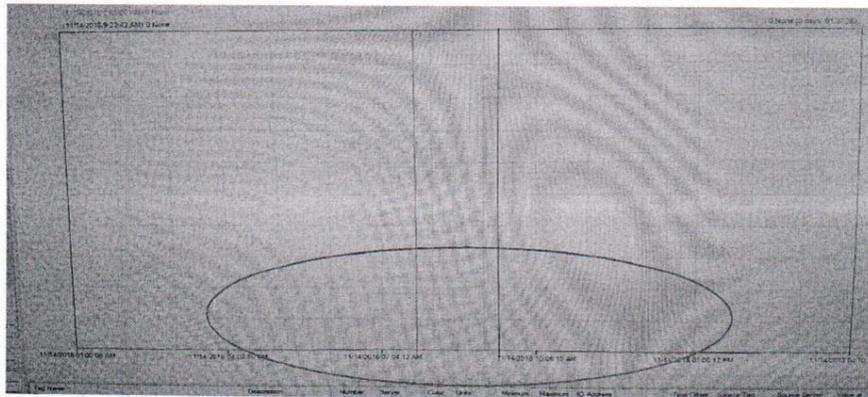
**HORAS OPERATIVAS DE MOLINOS DE ALTA PRESION HPGR 3 DESDE INICIO DE PRUEBAS DE COMISIONAMIENTO EN AMPLIACION PRODUCCION BENEFICIO:**

- PRUEBA DE COMISIONAMIENTO OPERO 3 DIAS 11 HORAS 53 MINUTOS
- EL DIA 14 DE NOVIEMBRE NO OPERO Y TAMPOCO REGISTRO EN CCR.

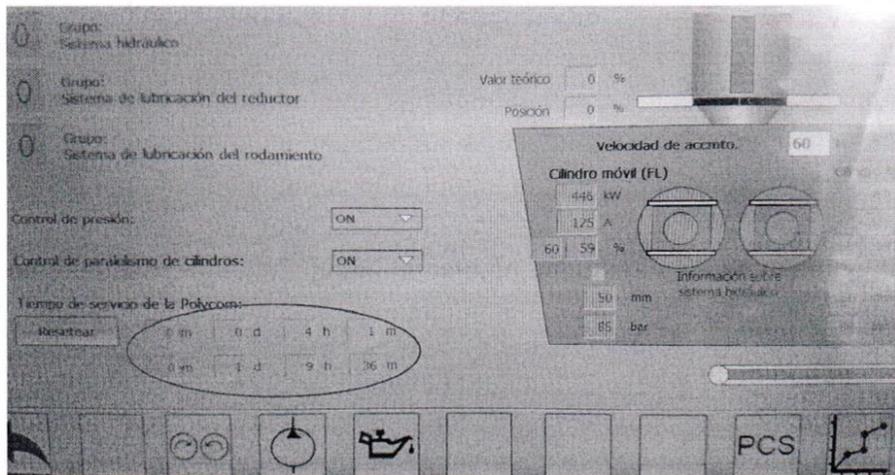
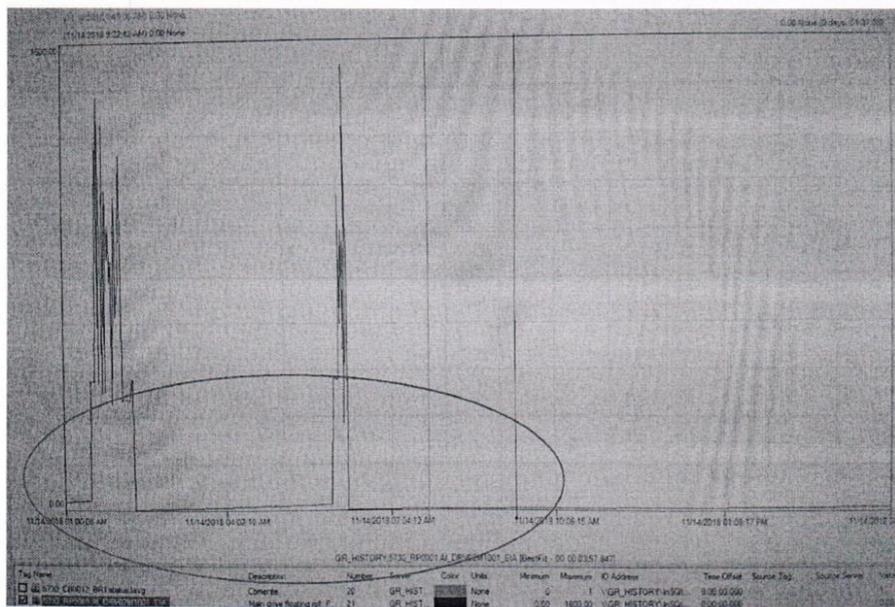
**HORAS OPERATIVAS DE MOLINOS DE ALTA PRESION HPGR 1 DESDE INICIO DE PRUEBAS DE COMISONAMIENTO EN AMPLIACION PRODUCCION BENEFICIO:**

- PRUEBA DE COMISIONAMIENTO OPERO 1 DIA 9 HORAS Y 36 MINUTOS.
- EL DIA 14 DE NOVIEMBRE OPERO 4 HORAS 1 MINUTO
- REGISTRO DE SALA DE CONTROL PAQUETE 7 EL DIA 14 DE NOVIEMBRE DE 2018

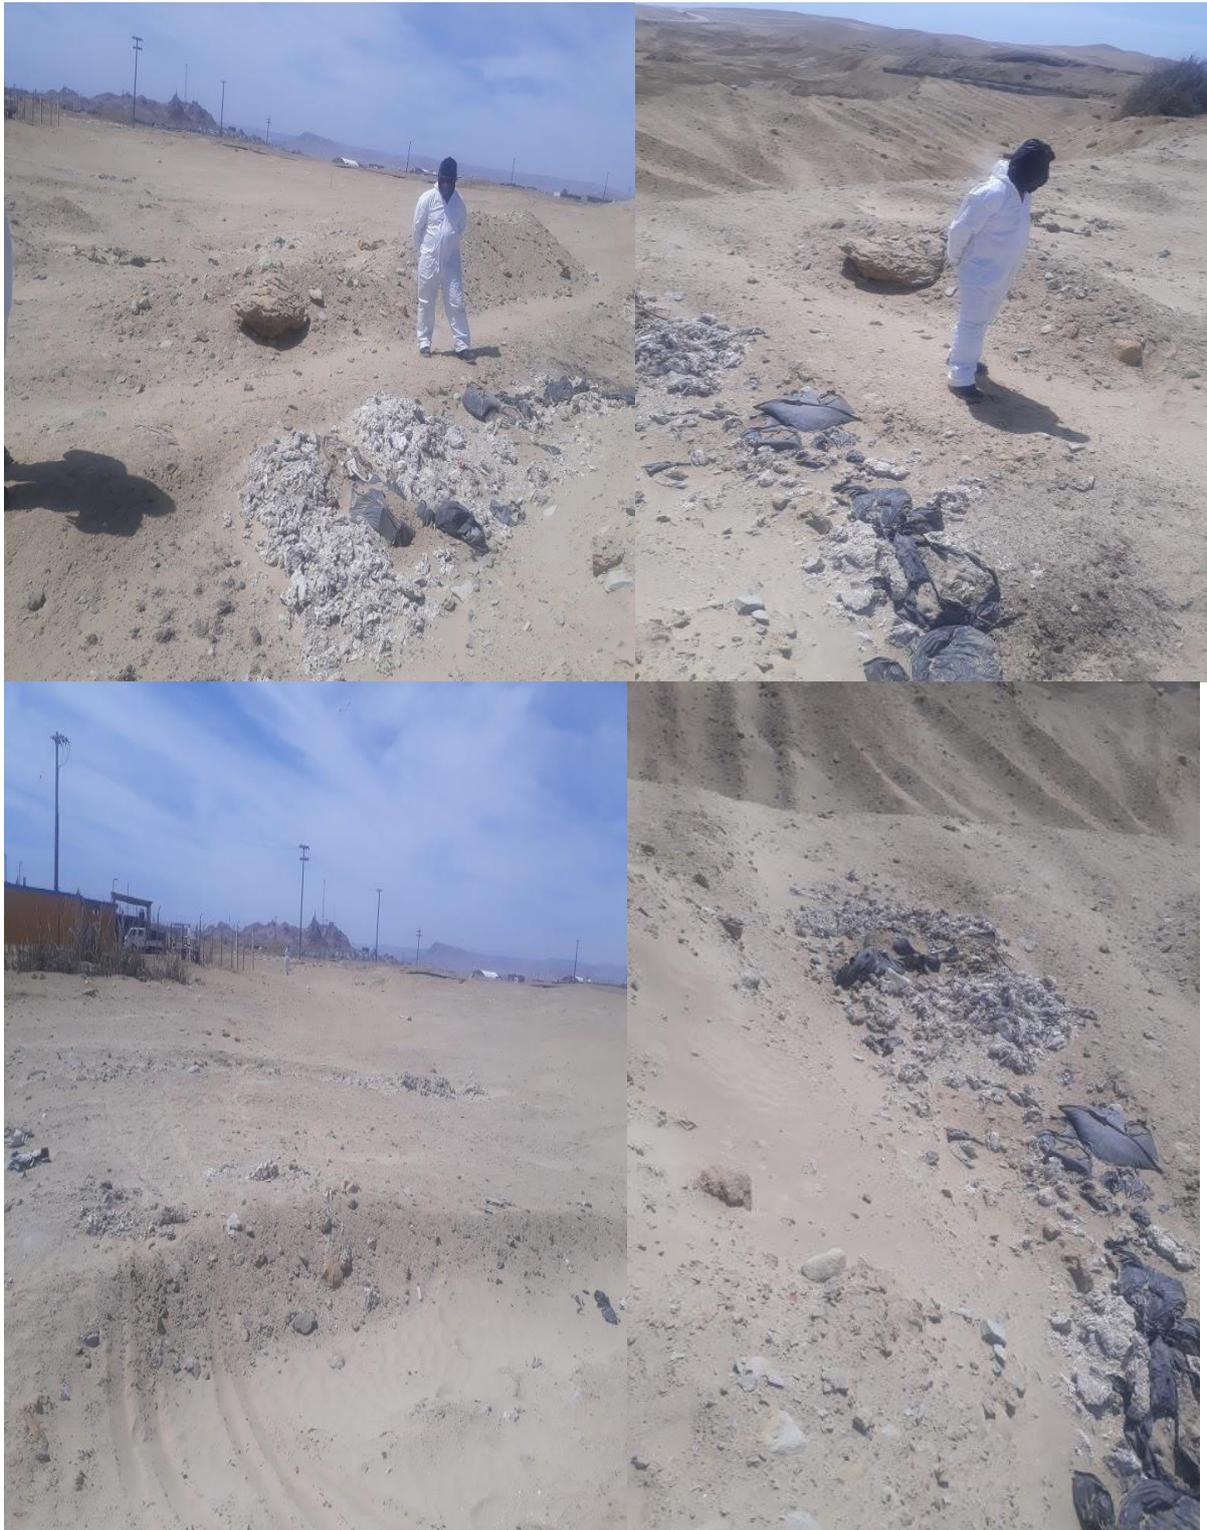
Figura 1 Situación en el exterior de la casa de bombas N° 03 antes de la limpieza

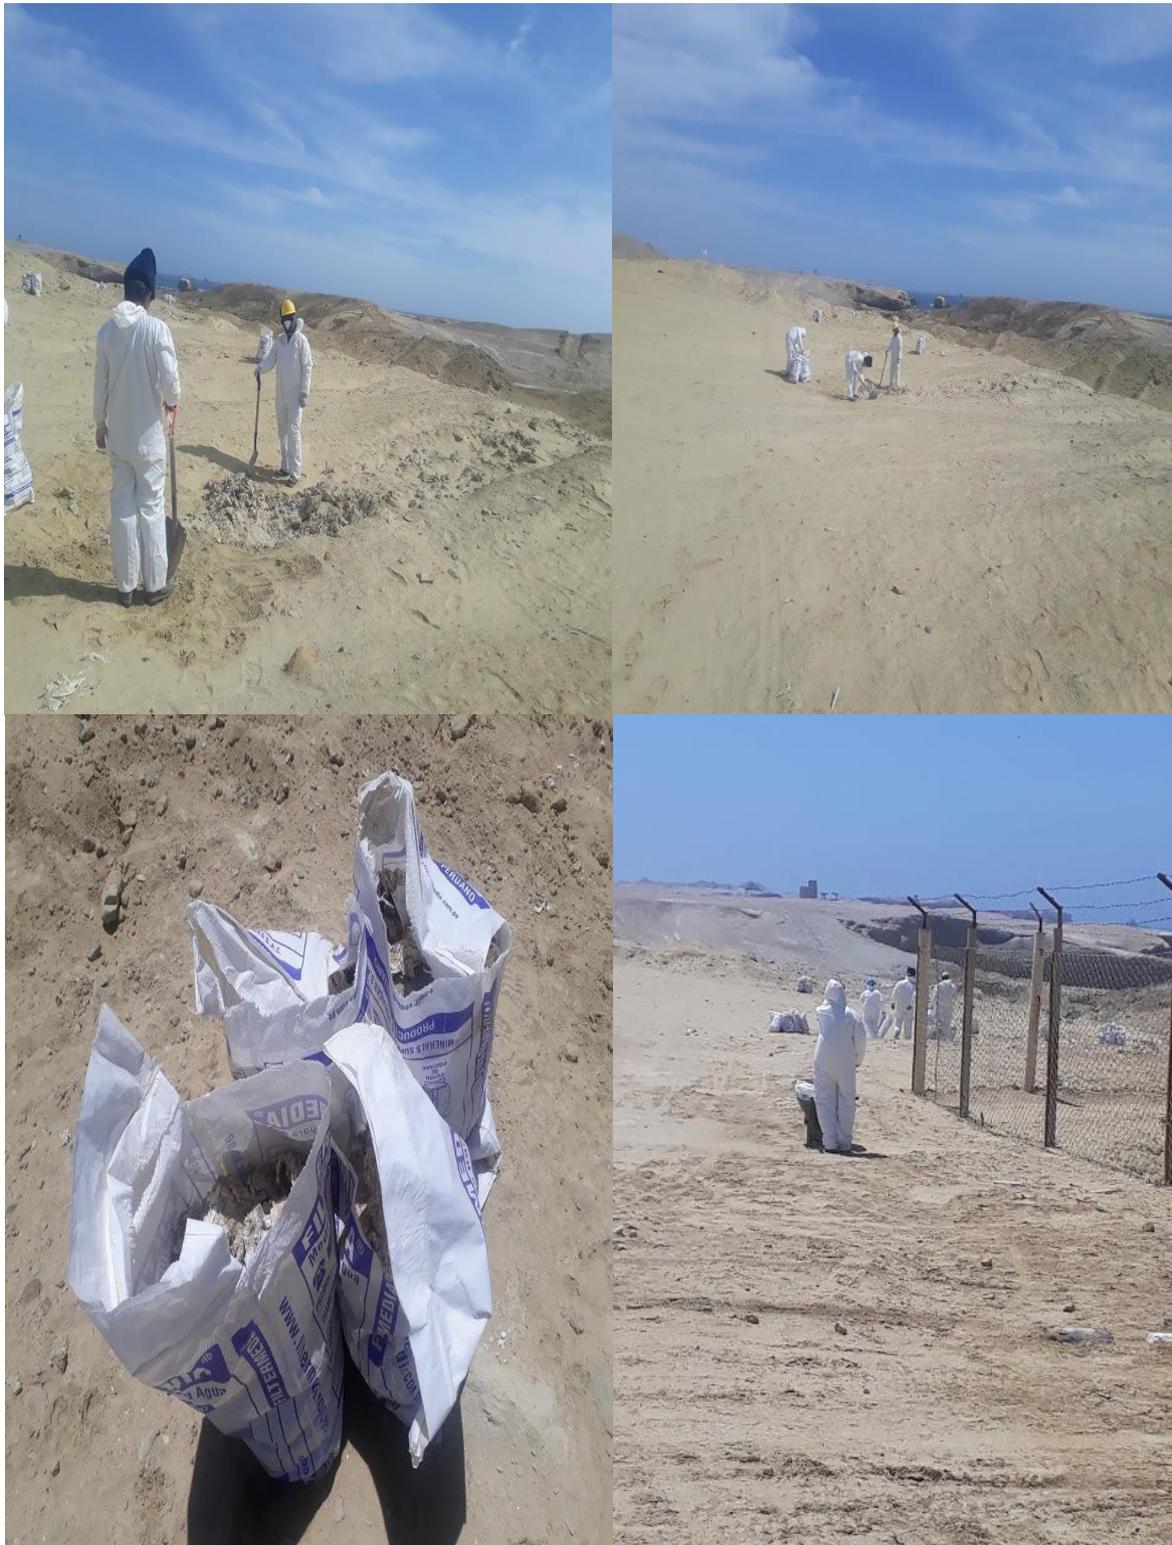
Figura 2 Situación durante la limpieza a 10 metros de hallazgo de residuos solidos en el exterior de la casa de bombas N° 03

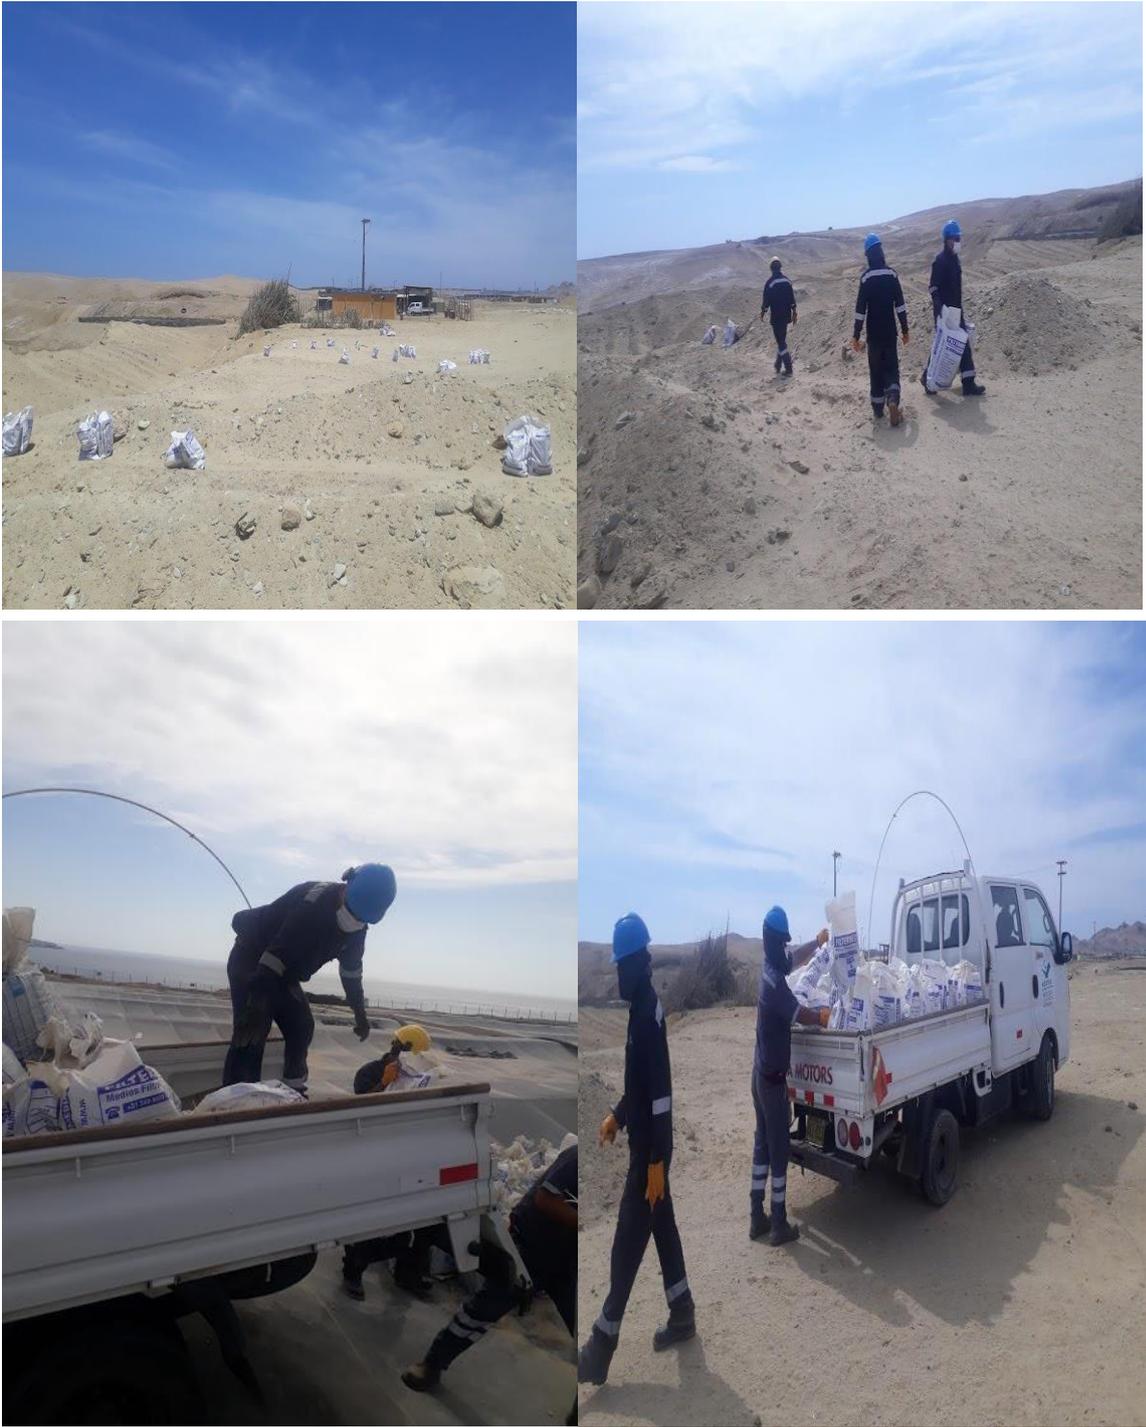
Figura 3 Residuos solidos transportados y almacenados en los lechos de secados del PTARD

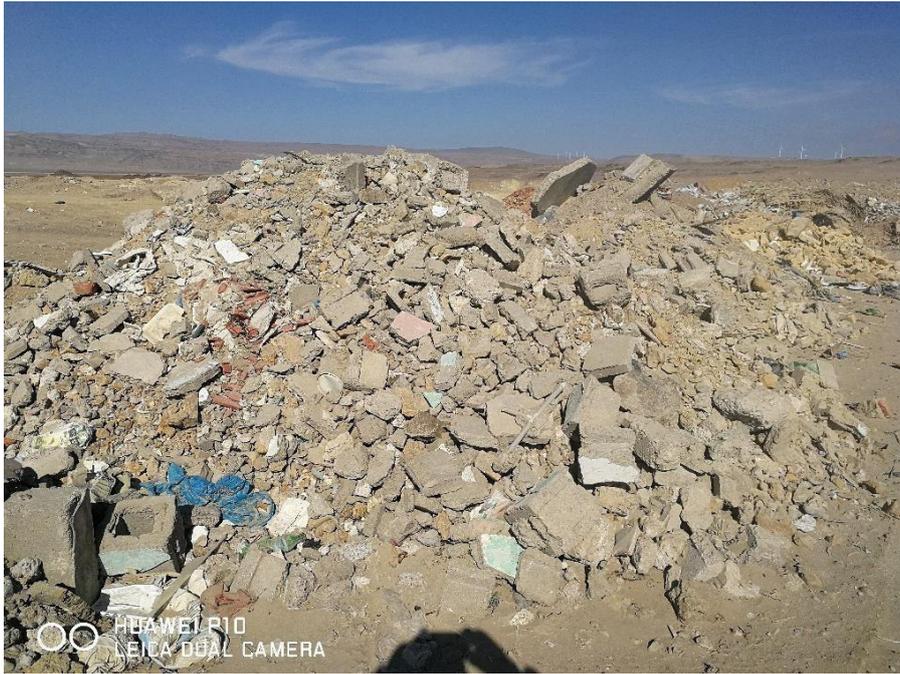
Figura 6 Material de desmonte acumulado en zona observada

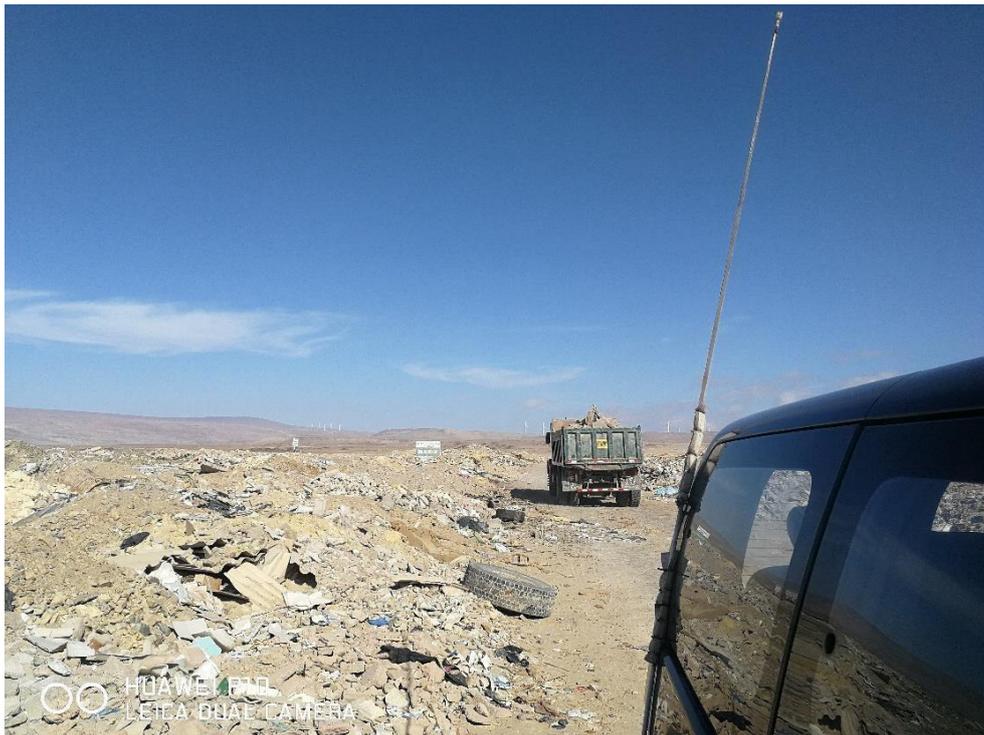
Figura 8 unidad volquete particular cargado de desmonte
