**IMPLEMENTACIÓN DE CONTROL AVIAR DURANTE LA EJECUCIÓN DEL PAQUETE  
DE TRABAJO 2.1 EN LA AMPLIACIÓN DEL AEROPUERTO INTERNACIONAL JORGE  
CHÁVEZ**

Trabajo de suficiencia profesional para optar el título profesional de Ingeniero ambiental

# IMPLEMENTACIÓN DE CONTROL AVIAR DURANTE LA EJECUCIÓN DEL PAQUETE DE TRABAJO 2.1 EN LA AMPLIACIÓN DEL AEROPUERTO INTERNACIONAL JORGE CHÁVEZ

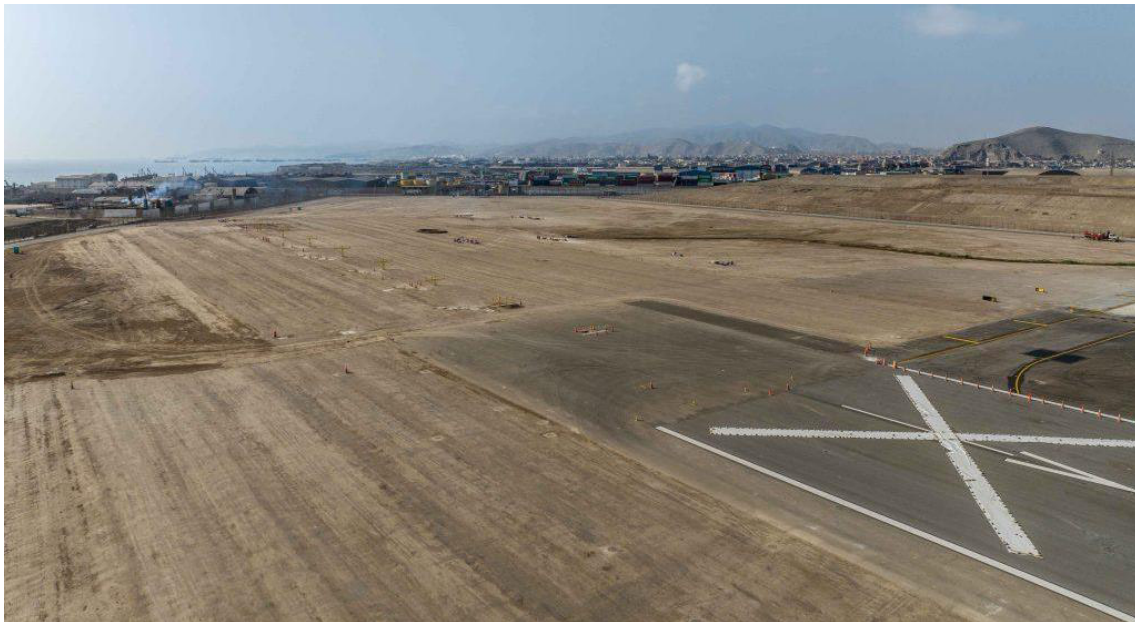
#### **Figura 4**

Respecto a los espejos de agua del humedal ubicado al noroeste extremo del Proyecto (figura 4), se retiró el material orgánico del lugar porque los trabajos de construcción de la segunda pista de aterrizaje se ejecutaron paralelamente a la construcción de la Torre de control. Para mitigar el afloramiento de espejos de agua la construcción de la segunda pista y áreas anexas se realizaron la ejecución de los trabajos por encima de la napa freática cubriendo y drenando los espejos de agua, de esta manera se evitó la atracción de vida silvestre al lugar.

*Zona noroeste extremo de la Ampliación del AIJCh*

Nota: Se observa la inexistencia de espejos de agua en la zona noroeste extrema del Proyecto.

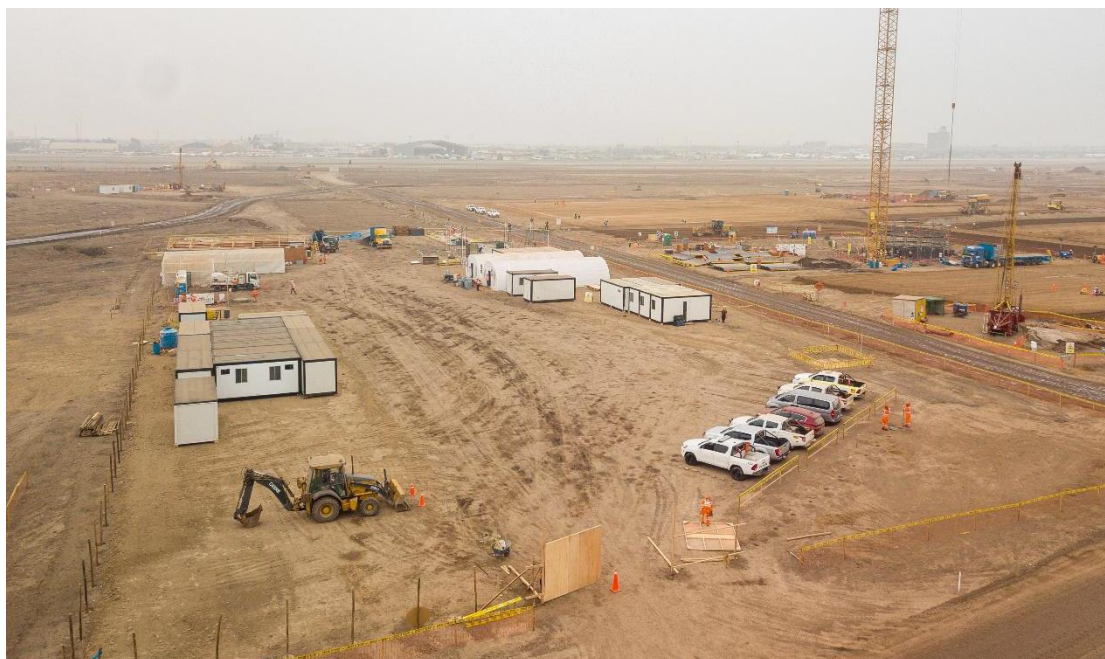
**Figura 5**

*Sitio destinado para el campamento y actividades del Paquete de Trabajo 2.1*

Nota: Se observa las condiciones iniciales (julio 2020) del sitio destinado al Paquete de Trabajo 2.1 como la ausencia de cobertura vegetal y/o espejos de agua. Fotografía propia del Consorcio Internacional Wayra.

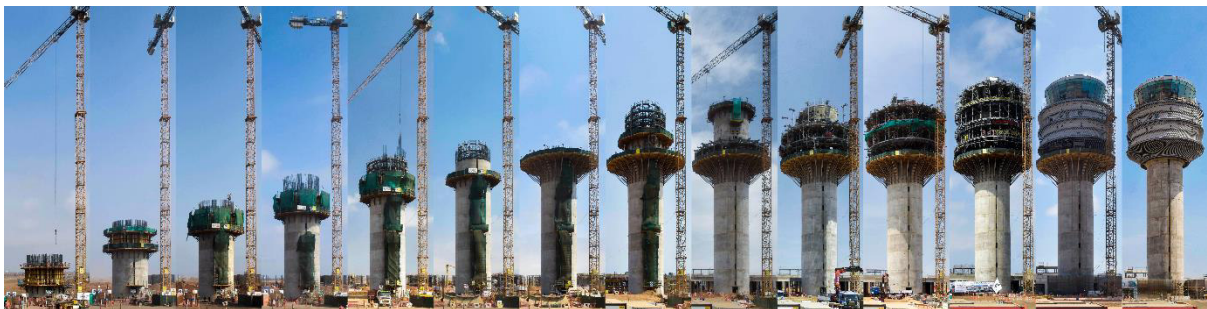
### **Figura 6**

*Mosaico del proceso constructivo de la Torre de Control*

Nota: Proceso constructivo del fuste y de la cabina de la Torre que inició en junio del 2020 hasta enero del 2022, momento en el cual se observó el sobrevuelo de los gallinazos. Mosaico de fotografías propias del Consorcio Internacional Wayra.

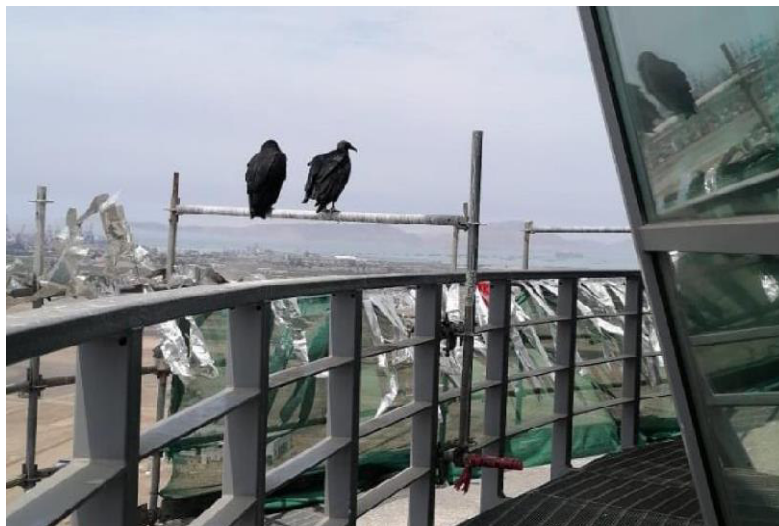
#### **Figura 7**

*Presencia de C. atratus sobre los andamios armados en el exterior de la cabina de control (enero 2022)*

Nota: Obsérvese como los gallinazos posan y perchean en los tubos circulares del andamio armado. Fotografía propia del Consorcio Internacional Wayra.

Ante ello, se implementaron las técnicas de ahuyentamiento propuestas por los especialistas: reproducción de sonidos y colocación de papel metalizado; además, se

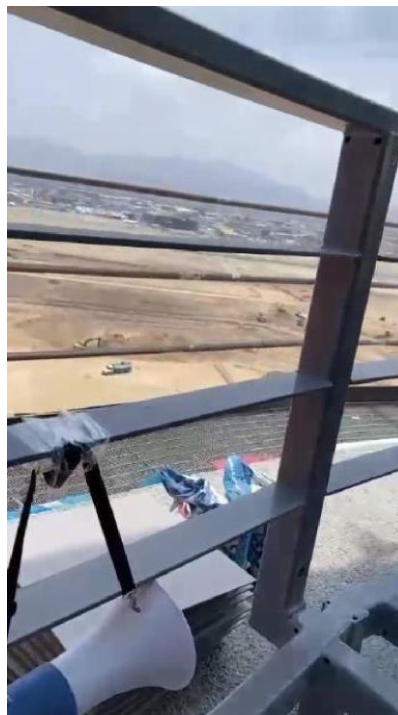
**Figura 8**

*Emisión de sonido de aves rapaces en el exterior de la cabina (enero 2022)*

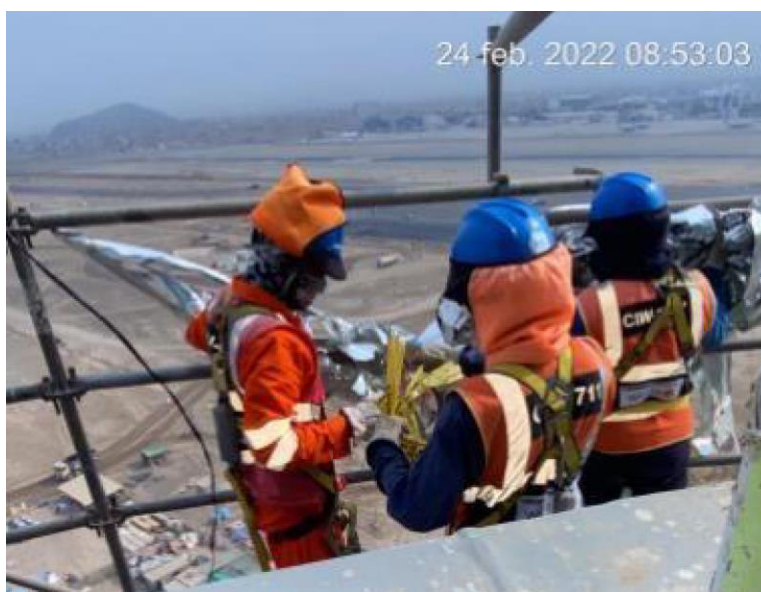
### **Figura 9**

*Cambio de guirnaldas a base de cinta plástica por las de cinta metálica (febrero 2022)*

Para elaborar la guirnalda de cinta metalizada, se hizo tiras de cinta reutilizando la bolsa de aluminio que contienen las cajas de agua vacías. Esta nueva guirnalda presentaba una mayor durabilidad ante la fuerza del viento y la exposición a la radiación solar; también reflejaban mejor la luz solar y emitían un sonido distractor por acción del viento; el viento favoreció el movimiento de las cintas invadiendo el espacio de las aves para perchar. Esta guirnalda fue

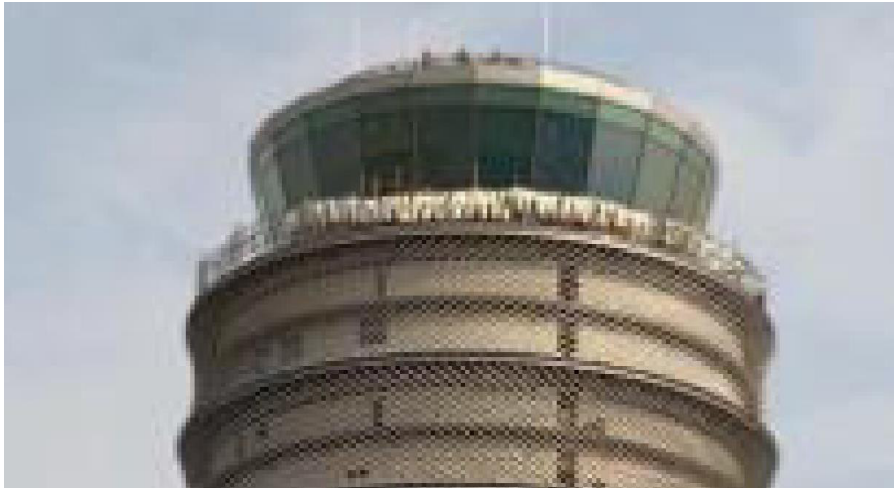
### **Figura 10**

*Colocación de la guirnalda a base de cinta metálica en el exterior de la cabina (febrero 2022)*

Se observó una reducción en la presencia de *Coragyps atratus* (Gallinazo cabeza negra) sobrevolando la torre de control y posando sobre el exterior y parte superior de la cabina a fines de febrero. No se identificó daños a las mamparas y estructura metálica instaladas en el nivel 11 de la infraestructura ni daños a las aves avistadas.

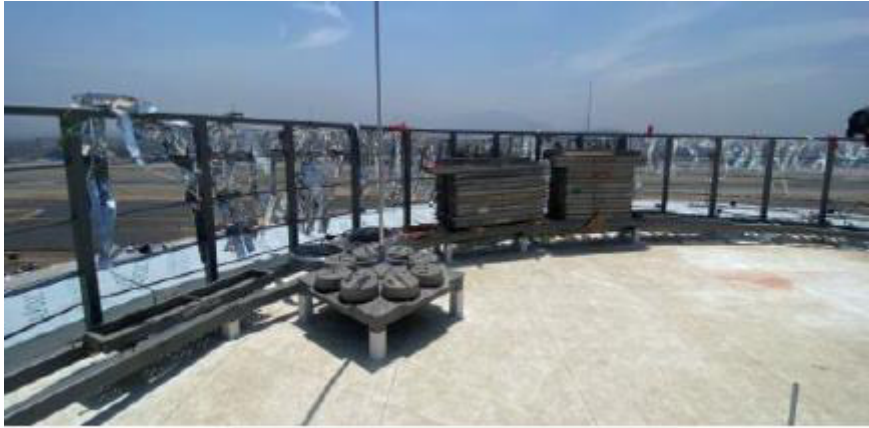
**Figura 11**

*Guirnalda a base de cintas metálicas en baranda del nivel 12 (marzo 2022)*

Nota: Obsérvese que adicional a las guirnaldas se mantenía libre de residuos para reducir el atractivo del área superior de la cabina de la Torre de Control. Fotografía propia del Consorcio Internacional Wayra.

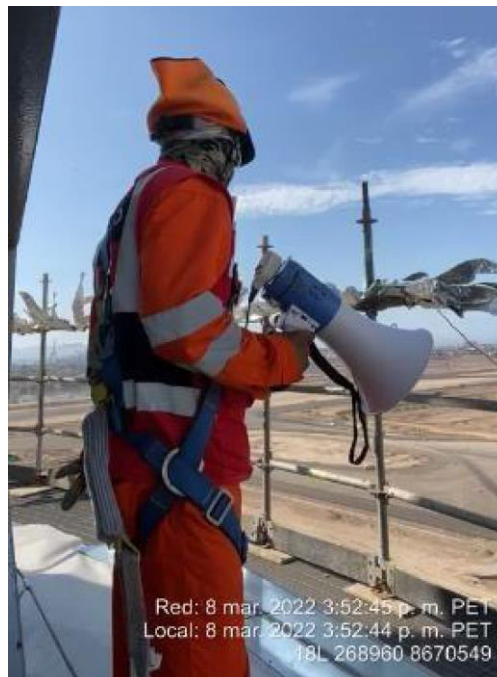
### **Figura 14**

*Emisión de sonidos de aves rapaces con megáfono en mano (marzo 2022)*

Nota: Obsérvese la implementación de las dos técnicas de ahuyentamiento para mejorar la efectividad de estas. Fotografía propia del Consorcio Internacional Wayra.

Se reportó cinco (05) avistamientos en el mes del gallinazo cabeza negra sobrevolando la Torre de control observando solo dos (02) individuos a diferencia de los meses anteriores, lo cual evidencia la efectividad de la implementación de las técnicas de ahuyentamiento mejoradas y combinadas (figuras 13 y 14).

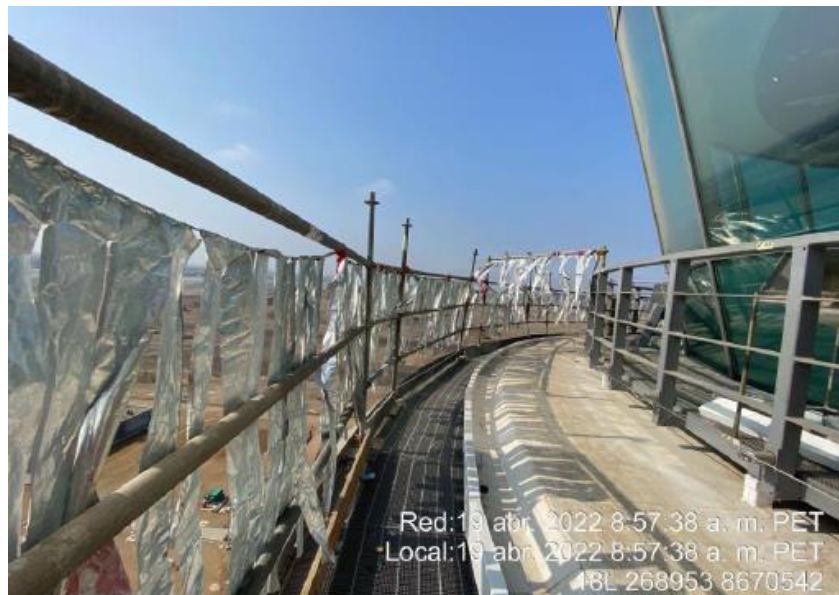
### **Figura 15**

*Mantenimiento de guirnaldas a base de cinta metálica del nivel 11 (abril 2022)*

Nota: Obsérvese la limpieza del área externa del nivel 11. Fotografía propia del Consorcio Internacional Wayra.

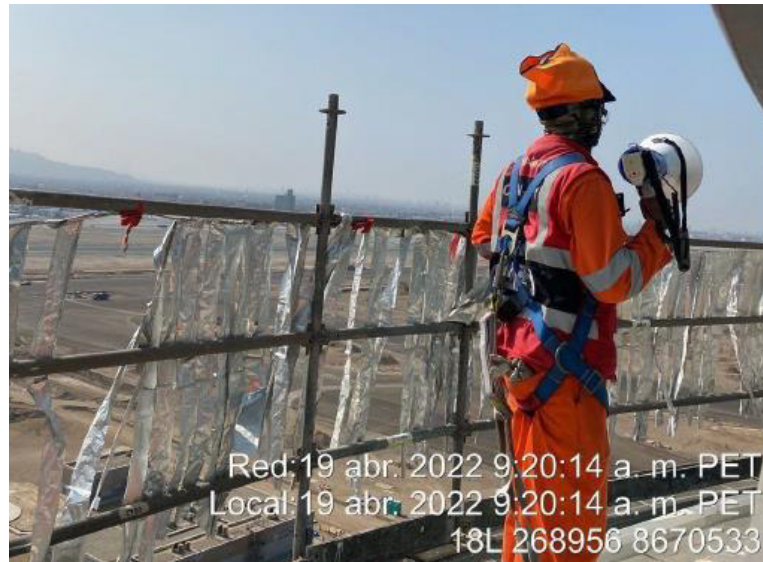
### **Figura 16**

*Combinación de las dos técnicas propuestas de ahuyentamiento (abril 2022)*

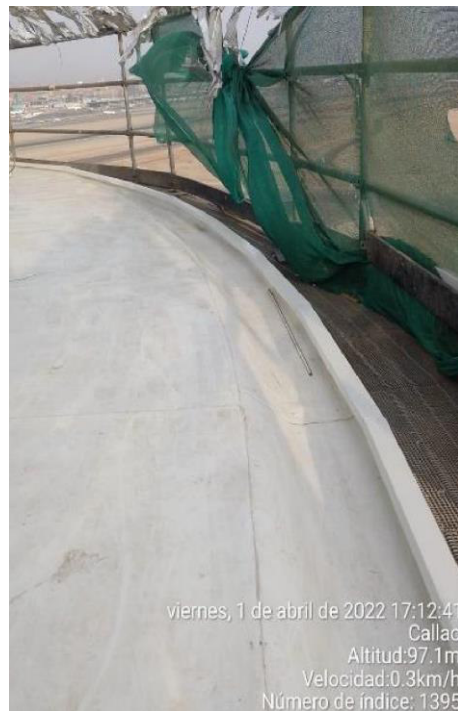
**Figura 17**

*Limpieza del área en el exterior del nivel 11 (abril 2022)*

Nota: Obsérvese que se mantiene sin residuos el área que recolecta el agua pluvial que luego lo dirige hacia el sistema de drenaje. Fotografía propia del Consorcio Internacional Wayra.

Y como actividades complementarias para el manejo de avifauna silvestre, se realizó la tarea de limpieza y retiro de residuos en el área del Consorcio (figuras 17 y 18).

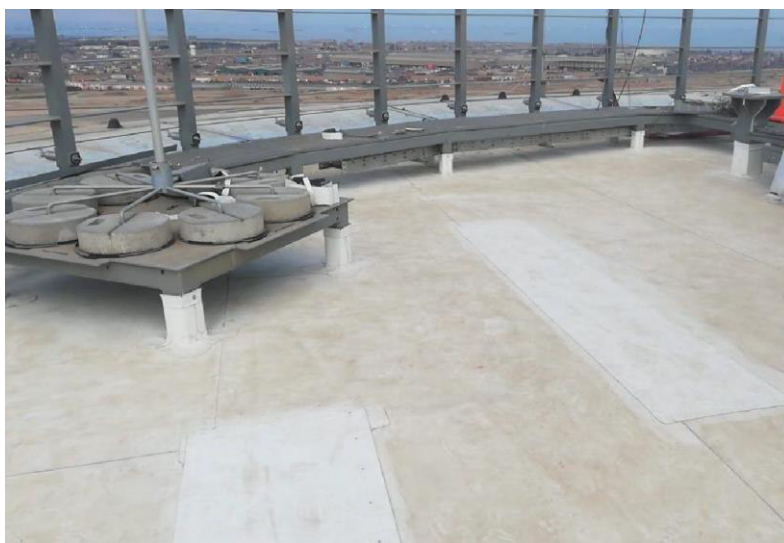
**Figura 18**

*Limpieza del área del nivel 12 (abril 2022)*

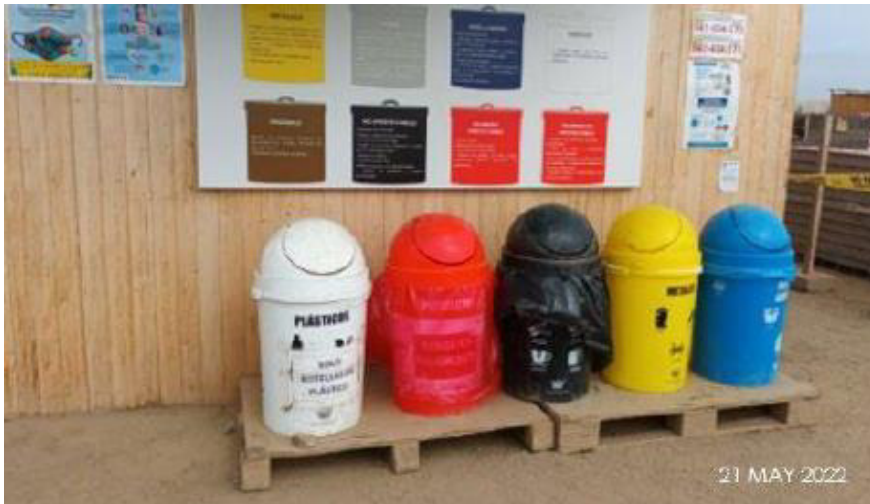
### Figura 20

*Inspección de los puntos de acopio dentro del sitio del Consorcio (mayo 2022)*

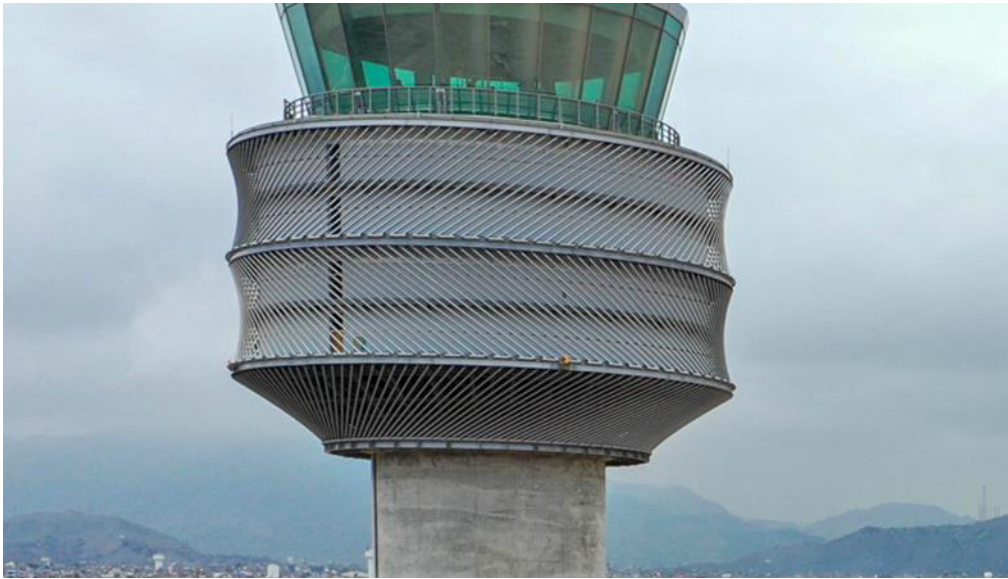
### **Figura 21**

*Retiro de la guirnalda a base de cinta metálica del nivel 11 (junio 2022)*

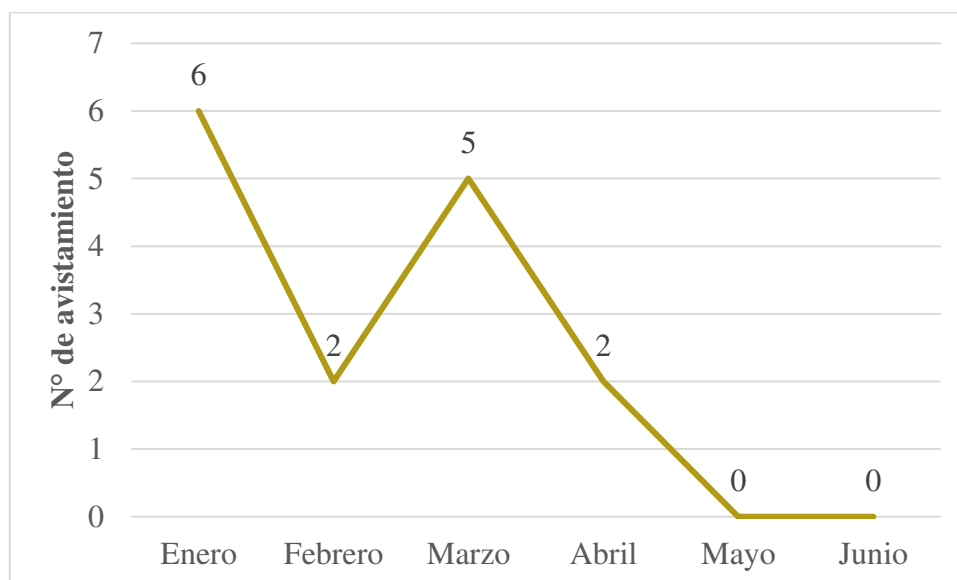
**Figura 22**

*Número de avistamiento del ave identificada de enero a junio del 2022*
