CREACIÓN DE SERVICIOS DE PROTECCIÓN DE ÁREAS URBANAS Y  
AGRÍCOLAS CONTRA INUNDACIONES EN LA LOCALIDAD DE HUARACALLA,  
MARGENES IZQUIERDO Y DERECHO DEL RÍO HUALLAGA, DISTRITO DE  
AMBO, HUÁNUCO, 2023

Tesis para optar el título profesional de Ingeniero Civil

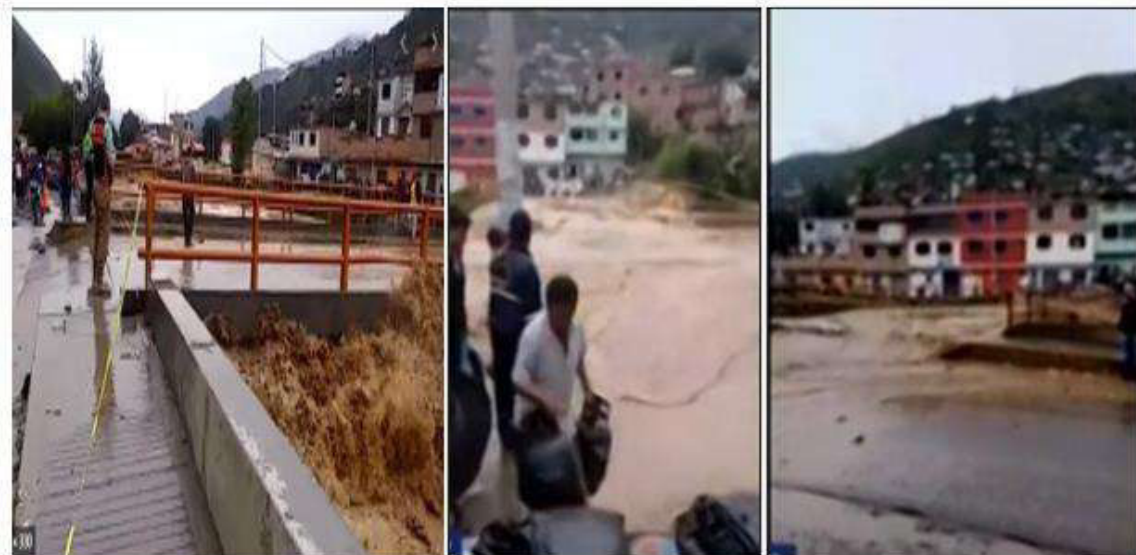
**Figura 9**

*Inundaciones del Rio Huallaga, afectando a las viviendas de la Av. 16 de noviembre y el Puente carrozable*

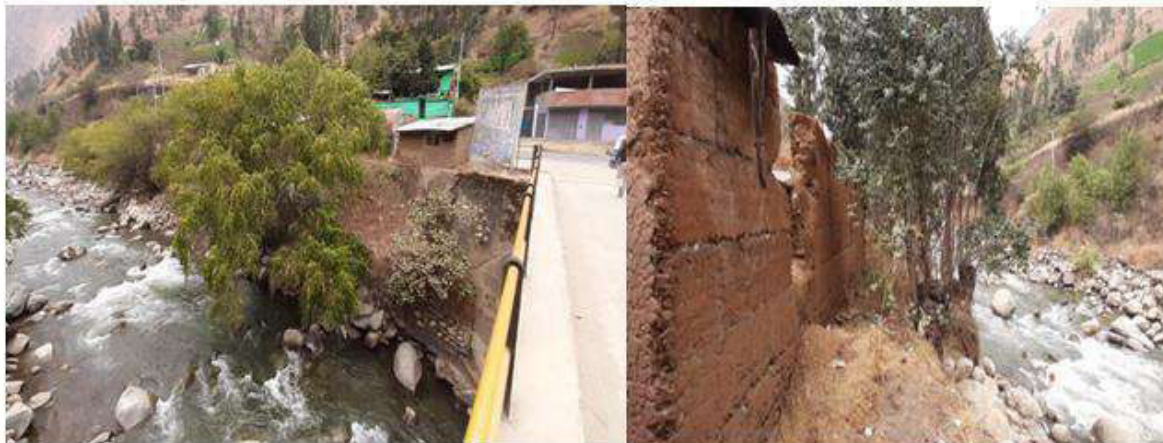
Se puede apreciar la población de Chacapampa se encuentra asentada a ambas márgenes del río Huallaga, el punto vulnerable se ubica en la margen derecha del río Huallaga, existe en ciertos tramos en muros de piedra artesanales deteriorados por acción de la erosión y socavación ponen en riesgo a la población a deslizamientos e inundaciones causadas por erosión y avenidas del río Huallaga.

*Localidad de Chacapampa*

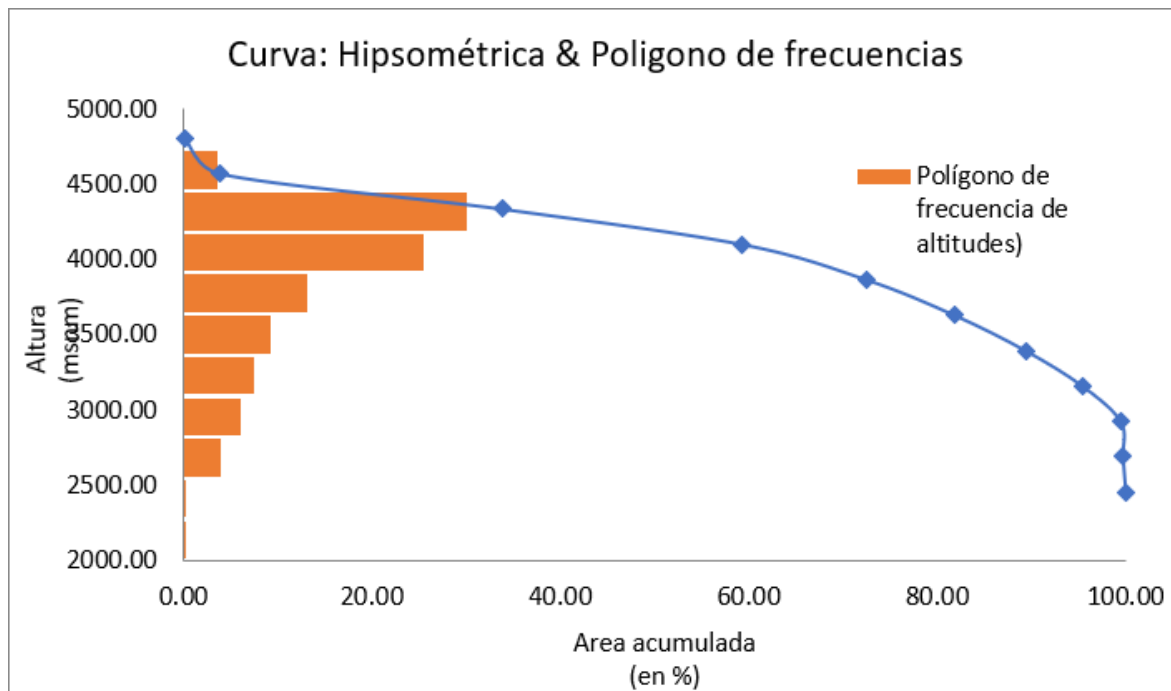
*Curva: hipsométrica & polígonos de frecuencia*

El valor de la altitud media de la cuenca Alta del río Huallaga para el punto del proyecto resulta encontrarse a una cota de 3950.81 msnm, debido a que la distribución de sus áreas parciales con mayor valor corresponde igualmente a las menores altitudes tomadas con respecto al nivel del mar. Esto puede ser apreciado gráficamente a través del polígono de frecuencia de altitudes, así como en las correspondientes curvas hipsométricas (Ver la figura 34). Es de anotar que la altitud mediana (llamada también altitud de frecuencia media) difiere del valor hallado de la “altitud media”, en razón de que es un concepto de tipo geométrico resultando del cálculo de un promedio ponderado.

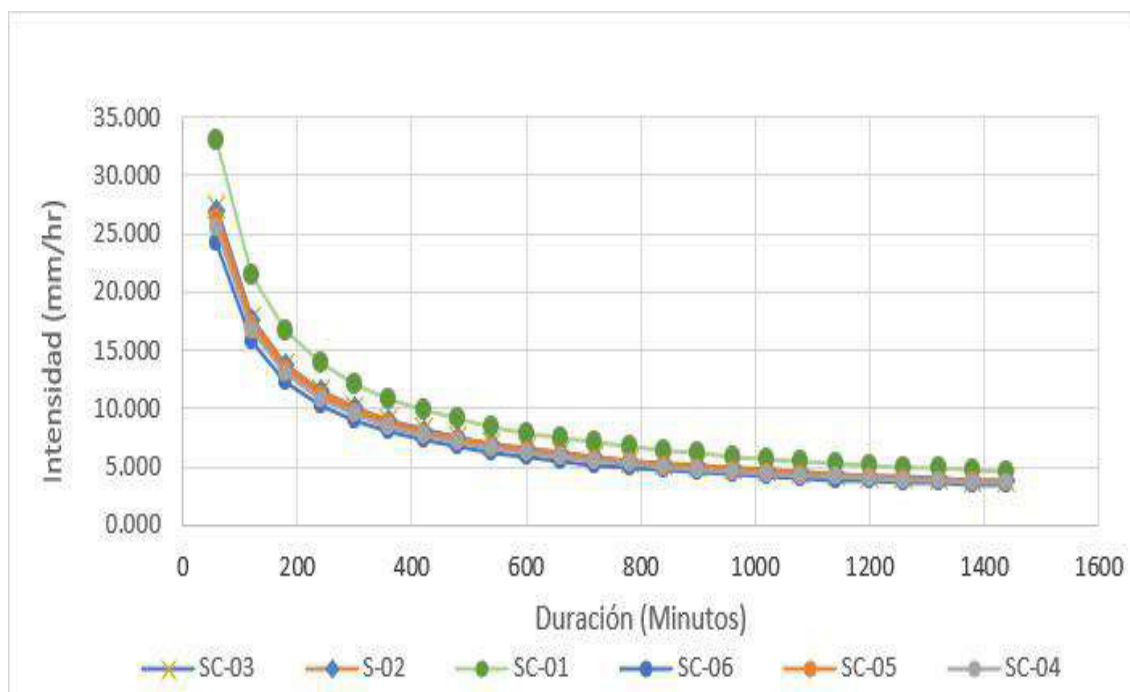
*Curva intensidad-duración- de las 06 Subsecuencias-(cuenca alta del río Huallaga)*

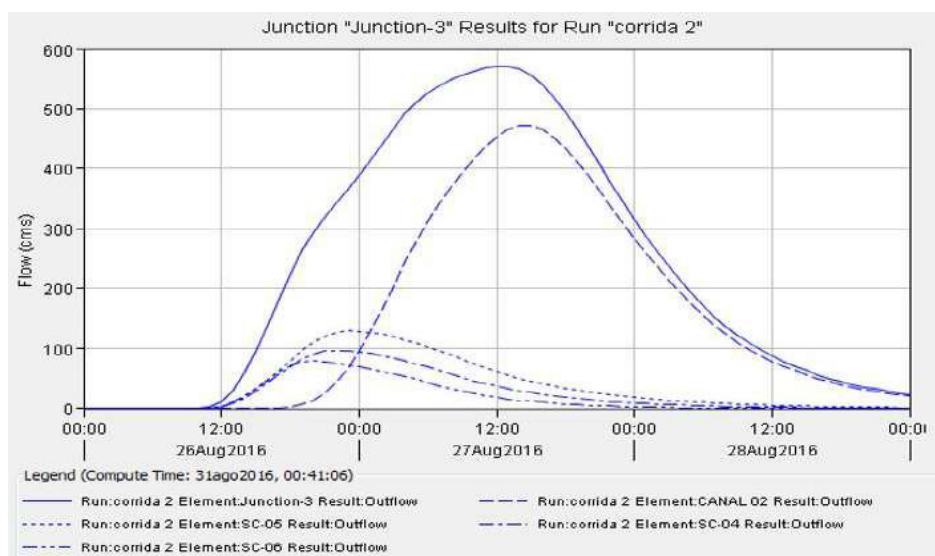
**Figura 37**

*Hidrograma de máxima avenida para el punto de inicio del proyecto (punto de aforo)*

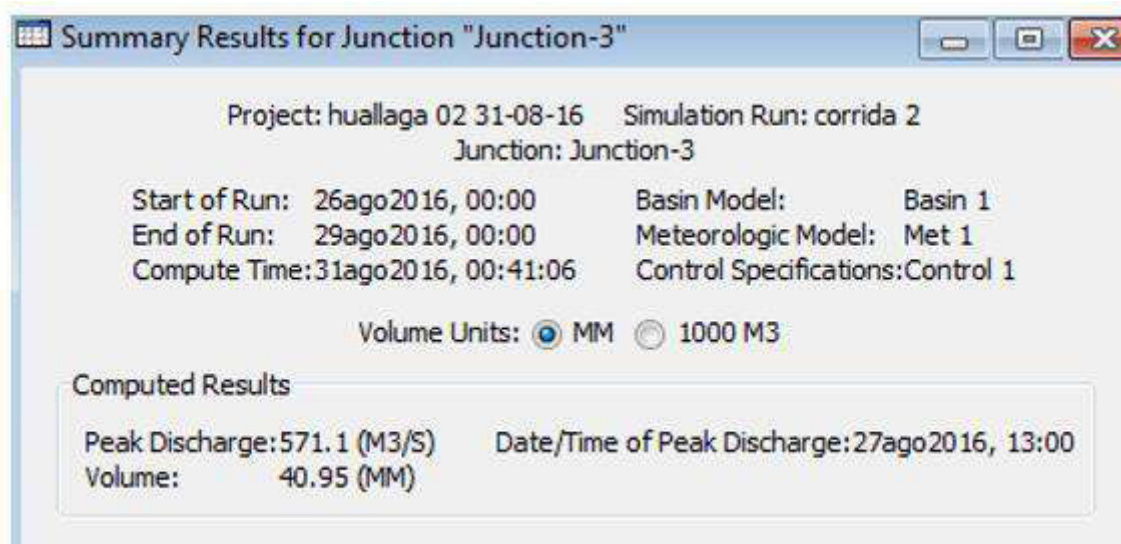
**Figura 38**

*Máxima Avenida en el punto de aforo (inicio del tramo del proyecto)*

En la figura 38 se aprecia, el periodo de retorno a considera para el diseño de los servicios de Protección será  $T_r = 100$  años, con un caudal de diseño de 571.10 m<sup>3</sup>/seg.

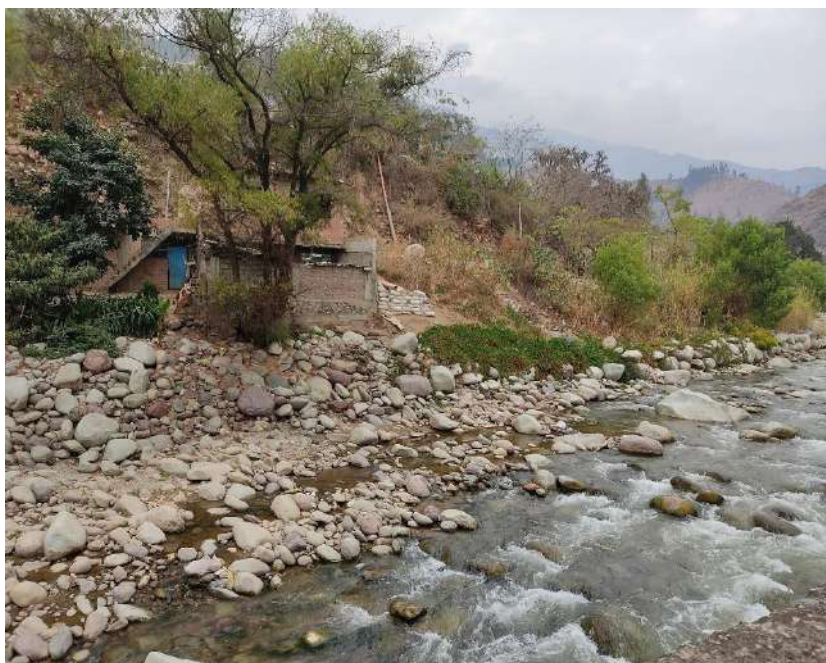
FOTOGRAFIA N° 16	Se puede ver, con las aguas del río Huallaga han ido socavando la margen izquierda - Sector Haracalla.
---------------------	--

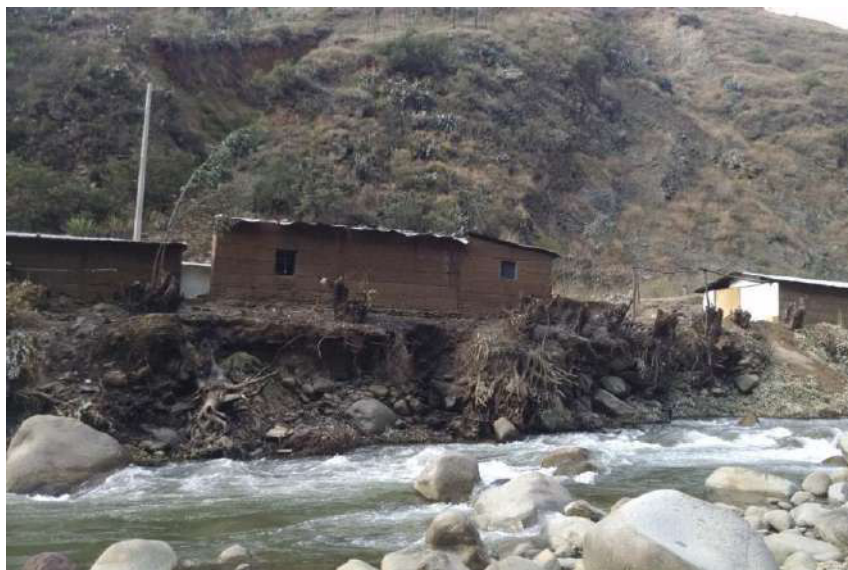
FOTOGRAFIA N° 25	Se aprecia la viviendas asentadas en la margen derecha del rio Huallga y la socavacion en dicha margen - Sector Chacapampa.
---------------------	---
