PATRÓN ARQUITECTÓNICO E IMPLICANCIAS EN LA DINÁMICA
SOCIOPOLÍTICA DE LOS ASENTAMIENTOS DE VALLE MEDIO DEL RIO MALA,
EN EL INTERMEDIO TARDÍO Y HORIZONTE TARDÍO. EL CASO DE HUAYINTA

Tesis para optar el título profesional de Licenciado en Arqueología

Cacha Alvino, Alex William

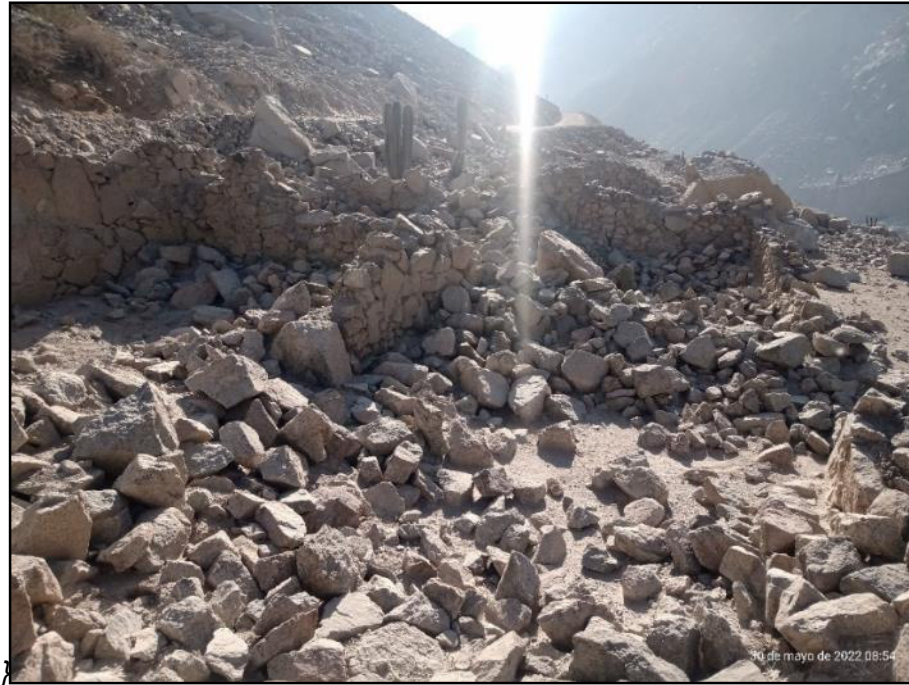
Cuartos domésticos 3, adosados entre sí.

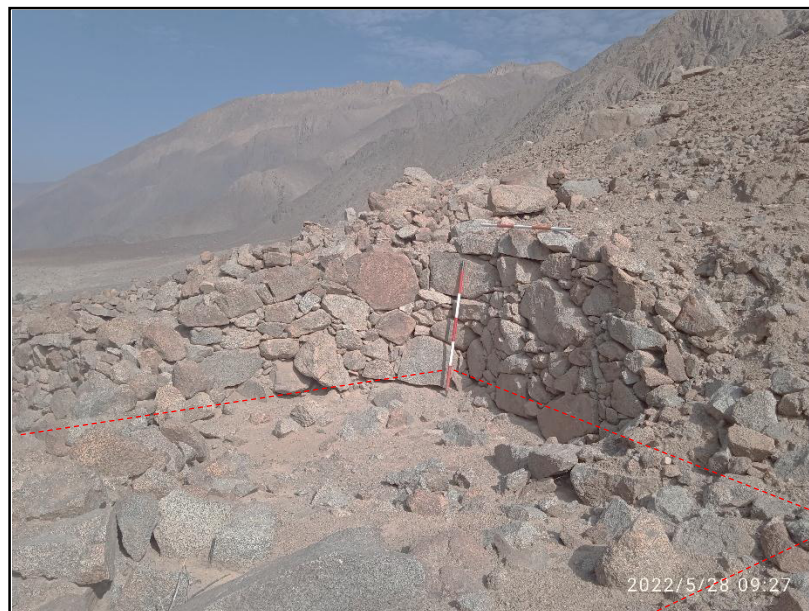
Cuarto domestico 1.

4.1.1.6. Huayinta alto. De planta rectangular, las dimensiones de los cuartos de este asentamiento varían de 3 m a 4 m de largo por 2 m a 3 m de ancho, con una altura de muros que llega hasta los 1.20 m de alto (hasta donde se conserva el muro). El espesor de los muros varia de los 0.30 m a 0.40 m de ancho. Debido al estado de conservación, no se ha identificado techos o cubiertas de protección; en esta misma línea, tan degradado se encuentra este asentamiento, que en la mayoría lo casos solo se evidencian las bases de las estructuras.

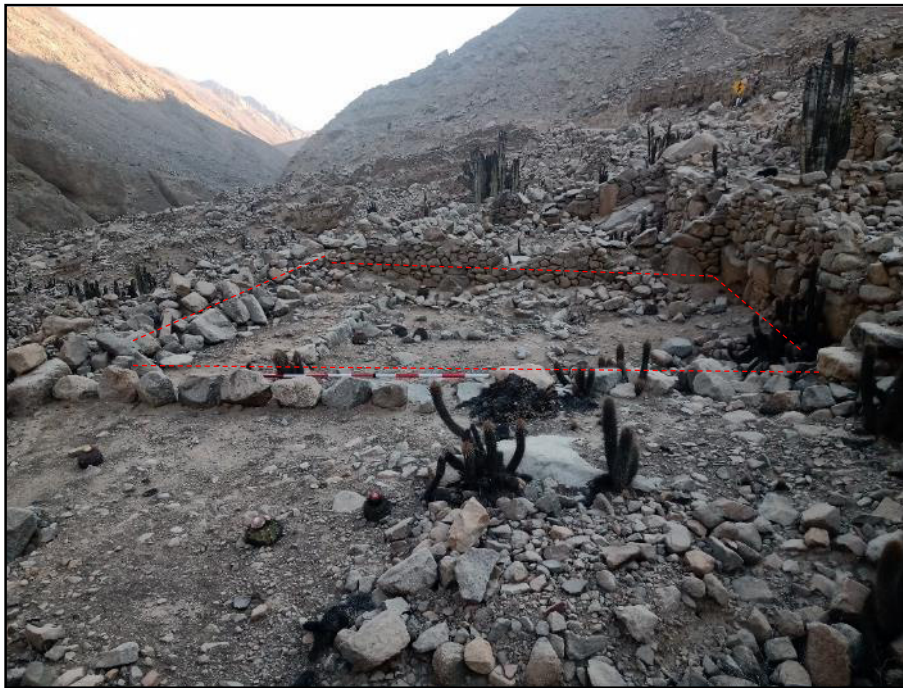
Patio domestico 1.

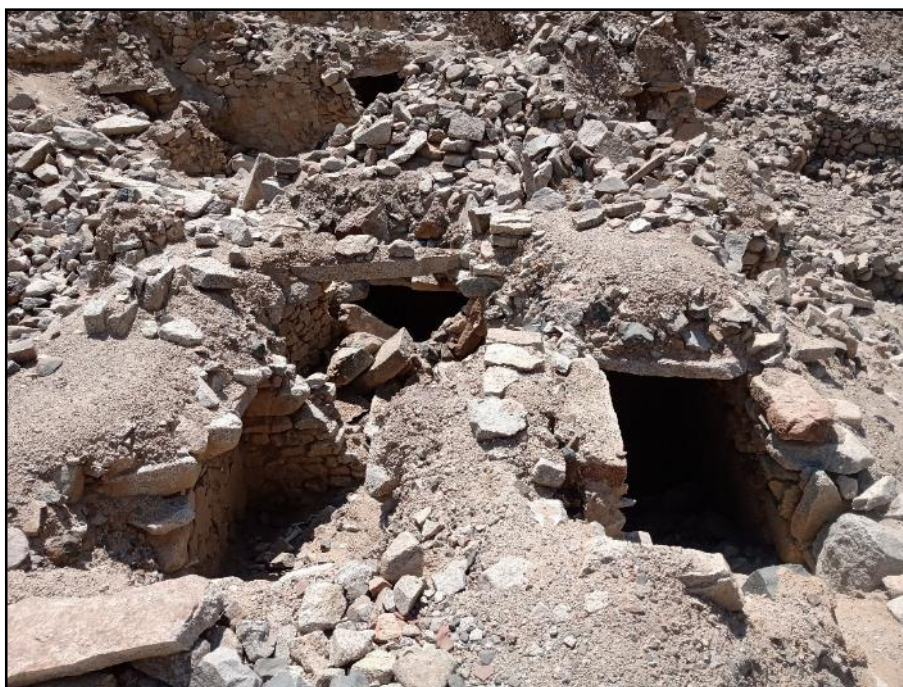
Cámaras múltiples tipo C1.

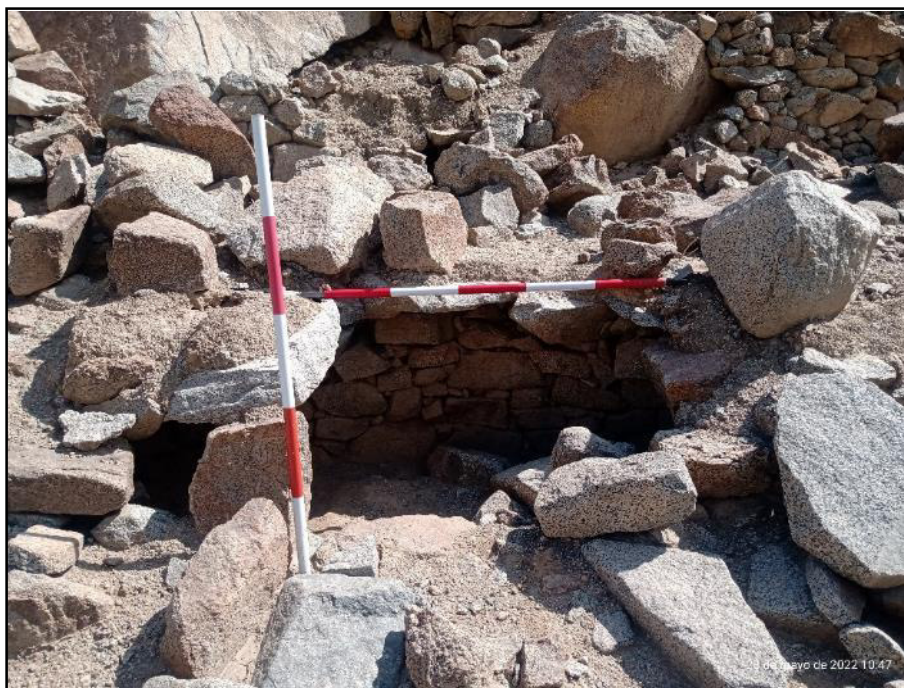
Cámara individual tipo B2.

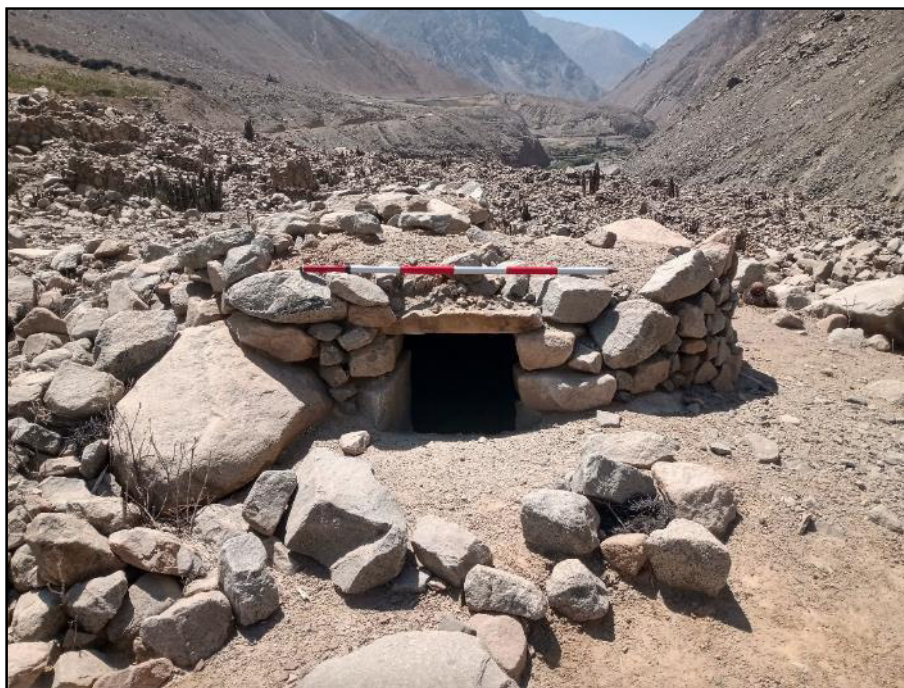
Cámara funeraria tipo 1.

Estas estructuras se asocian a espacios abiertos de libre circulación, fuera de los conjuntos domésticos (sectores B, C y E). Estas cámaras corresponden a las clasificadas como: cámaras funerarias 1, cámaras funerarias 2 y cámaras funerarias 4. El primer tipo corresponde a una serie de cámaras de planta semicircular, dispuestos de modo semisubterráneo y cuyas medidas en promedio son de 1.50 m de radio por 0.80 m de alto. El segundo tipo corresponde a cámaras irregulares, cuyas medidas no se puede determinar por su disposición subterránea. En ambos casos, los vanos de acceso son amplios, midiendo en promedio 0.45 m de alto por 0.40 m de ancho. El tercer tipo corresponde a una cámara rectangular de 8 m de largo por 1.5 m de ancho y 0.90 m de alto. Presenta tres vanos de acceso de 0.50 m de alto por 0.50 m de ancho (en promedio). Al interior de todas las estructuras mencionadas se registran osamentas humanas de varios individuos.

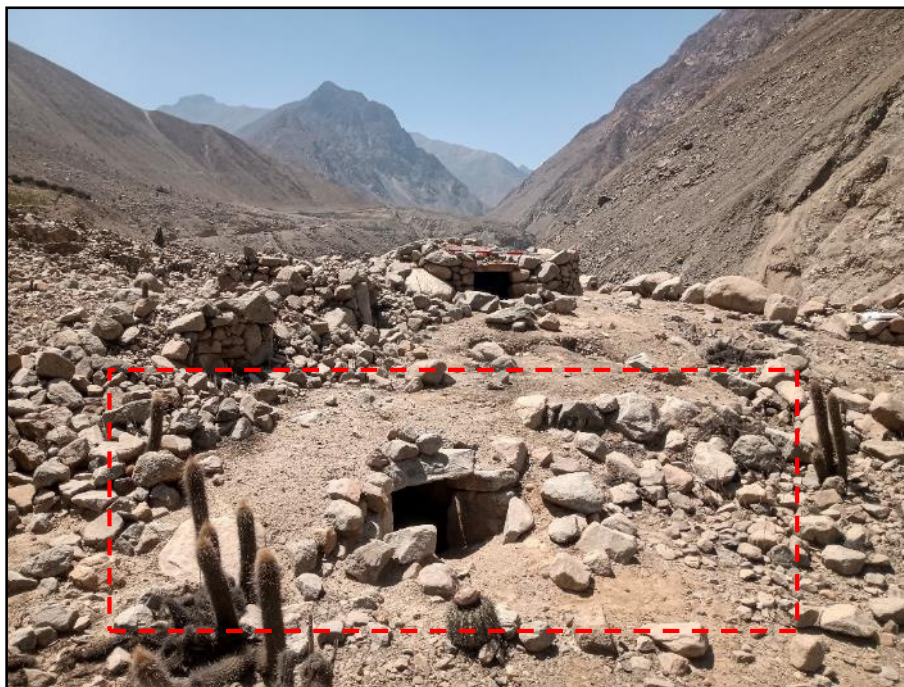
Figura 95

Cámara funeraria tipo 2.

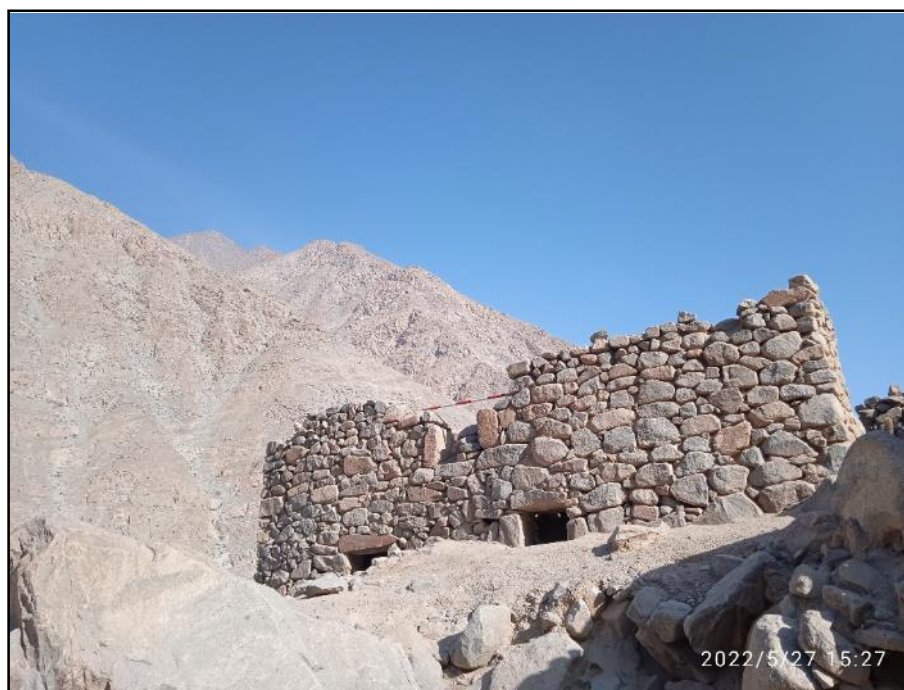
Cámara chullpa tipo 2.

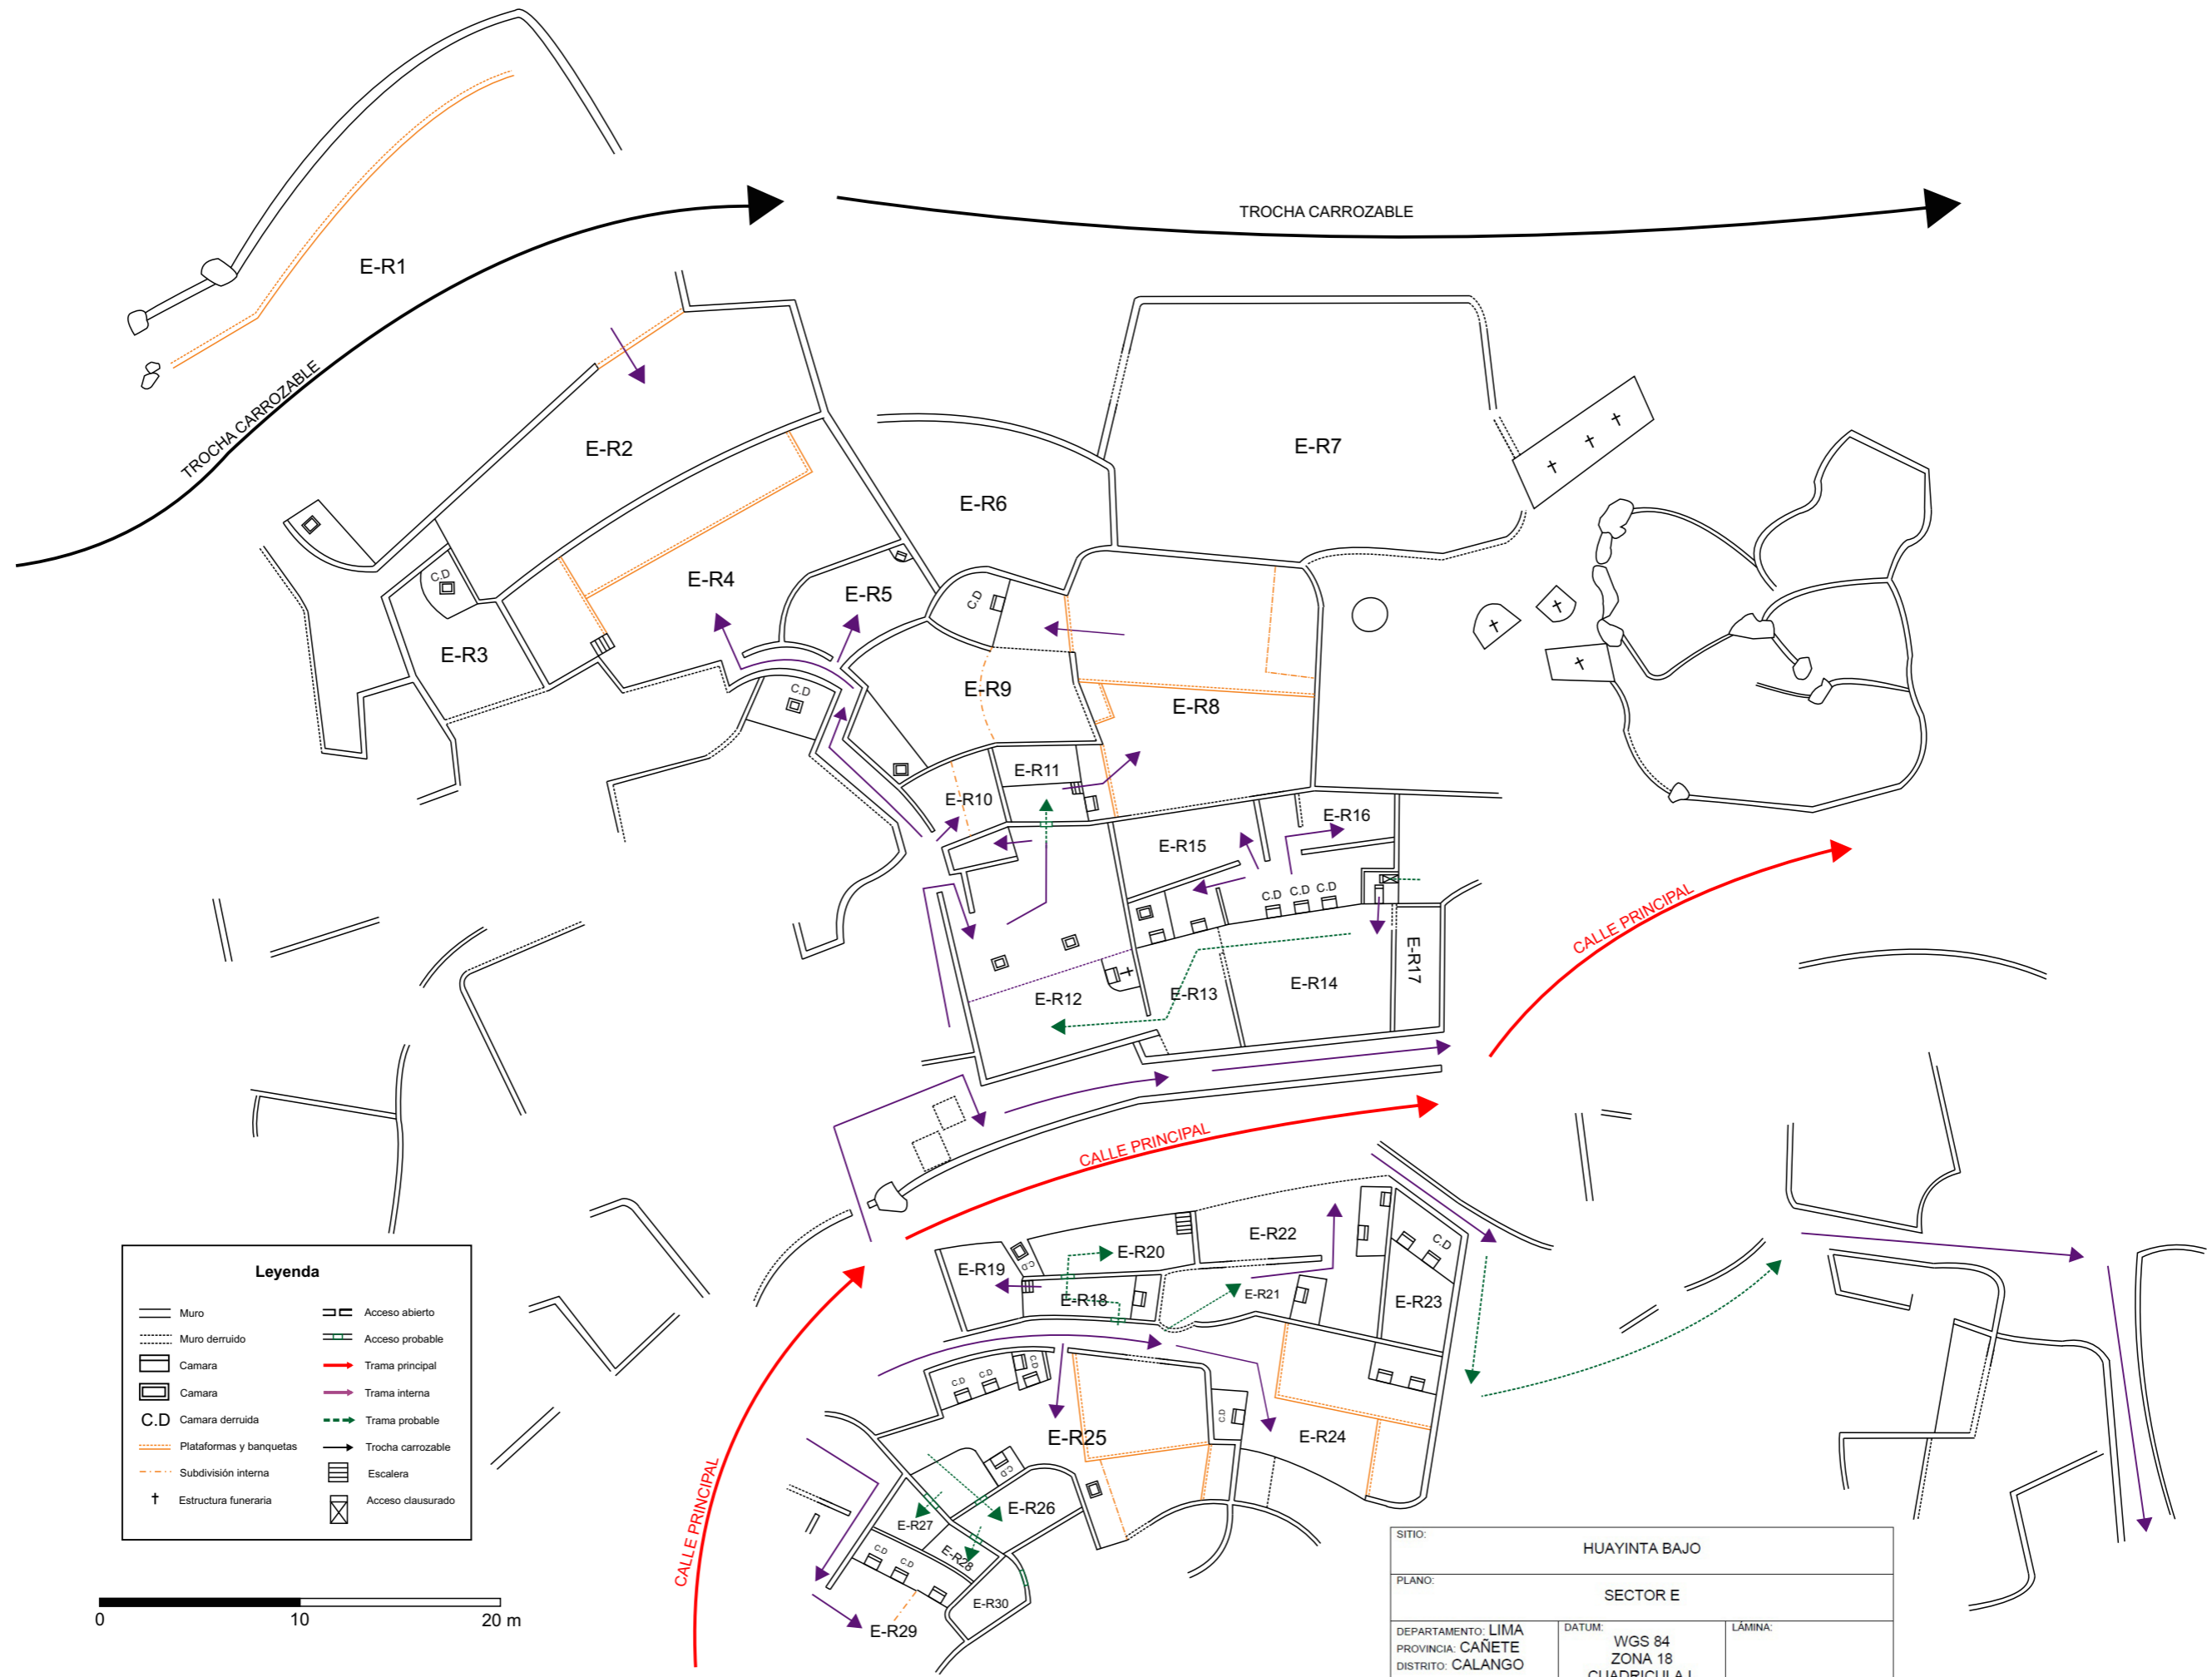
Plano del sector E.

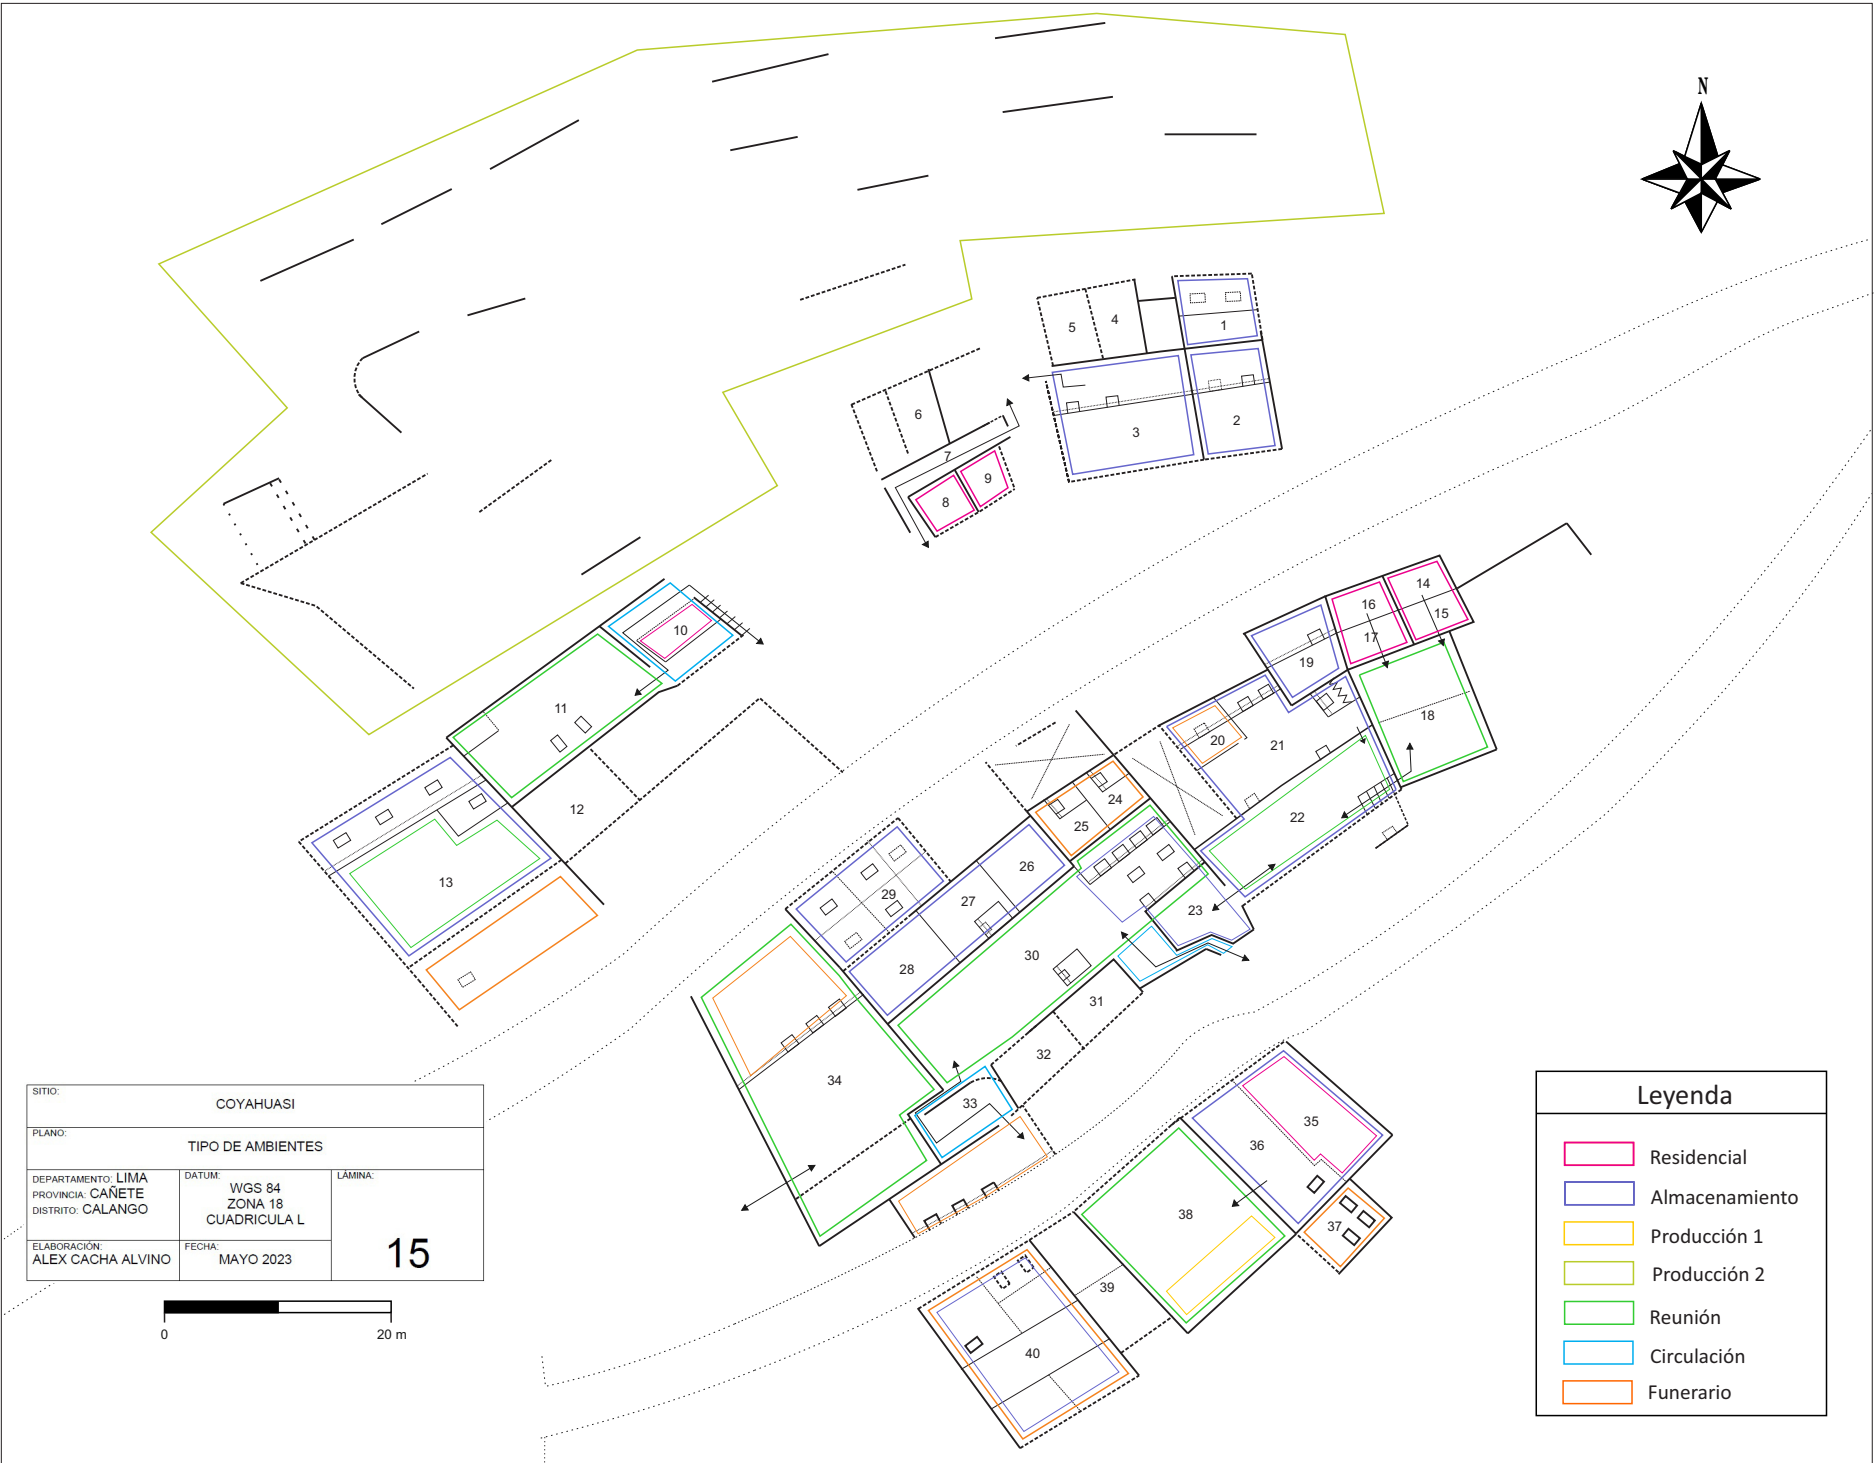
Figura 266. Tipo de ambientes en el sitio arqueológico Coyahuasi.

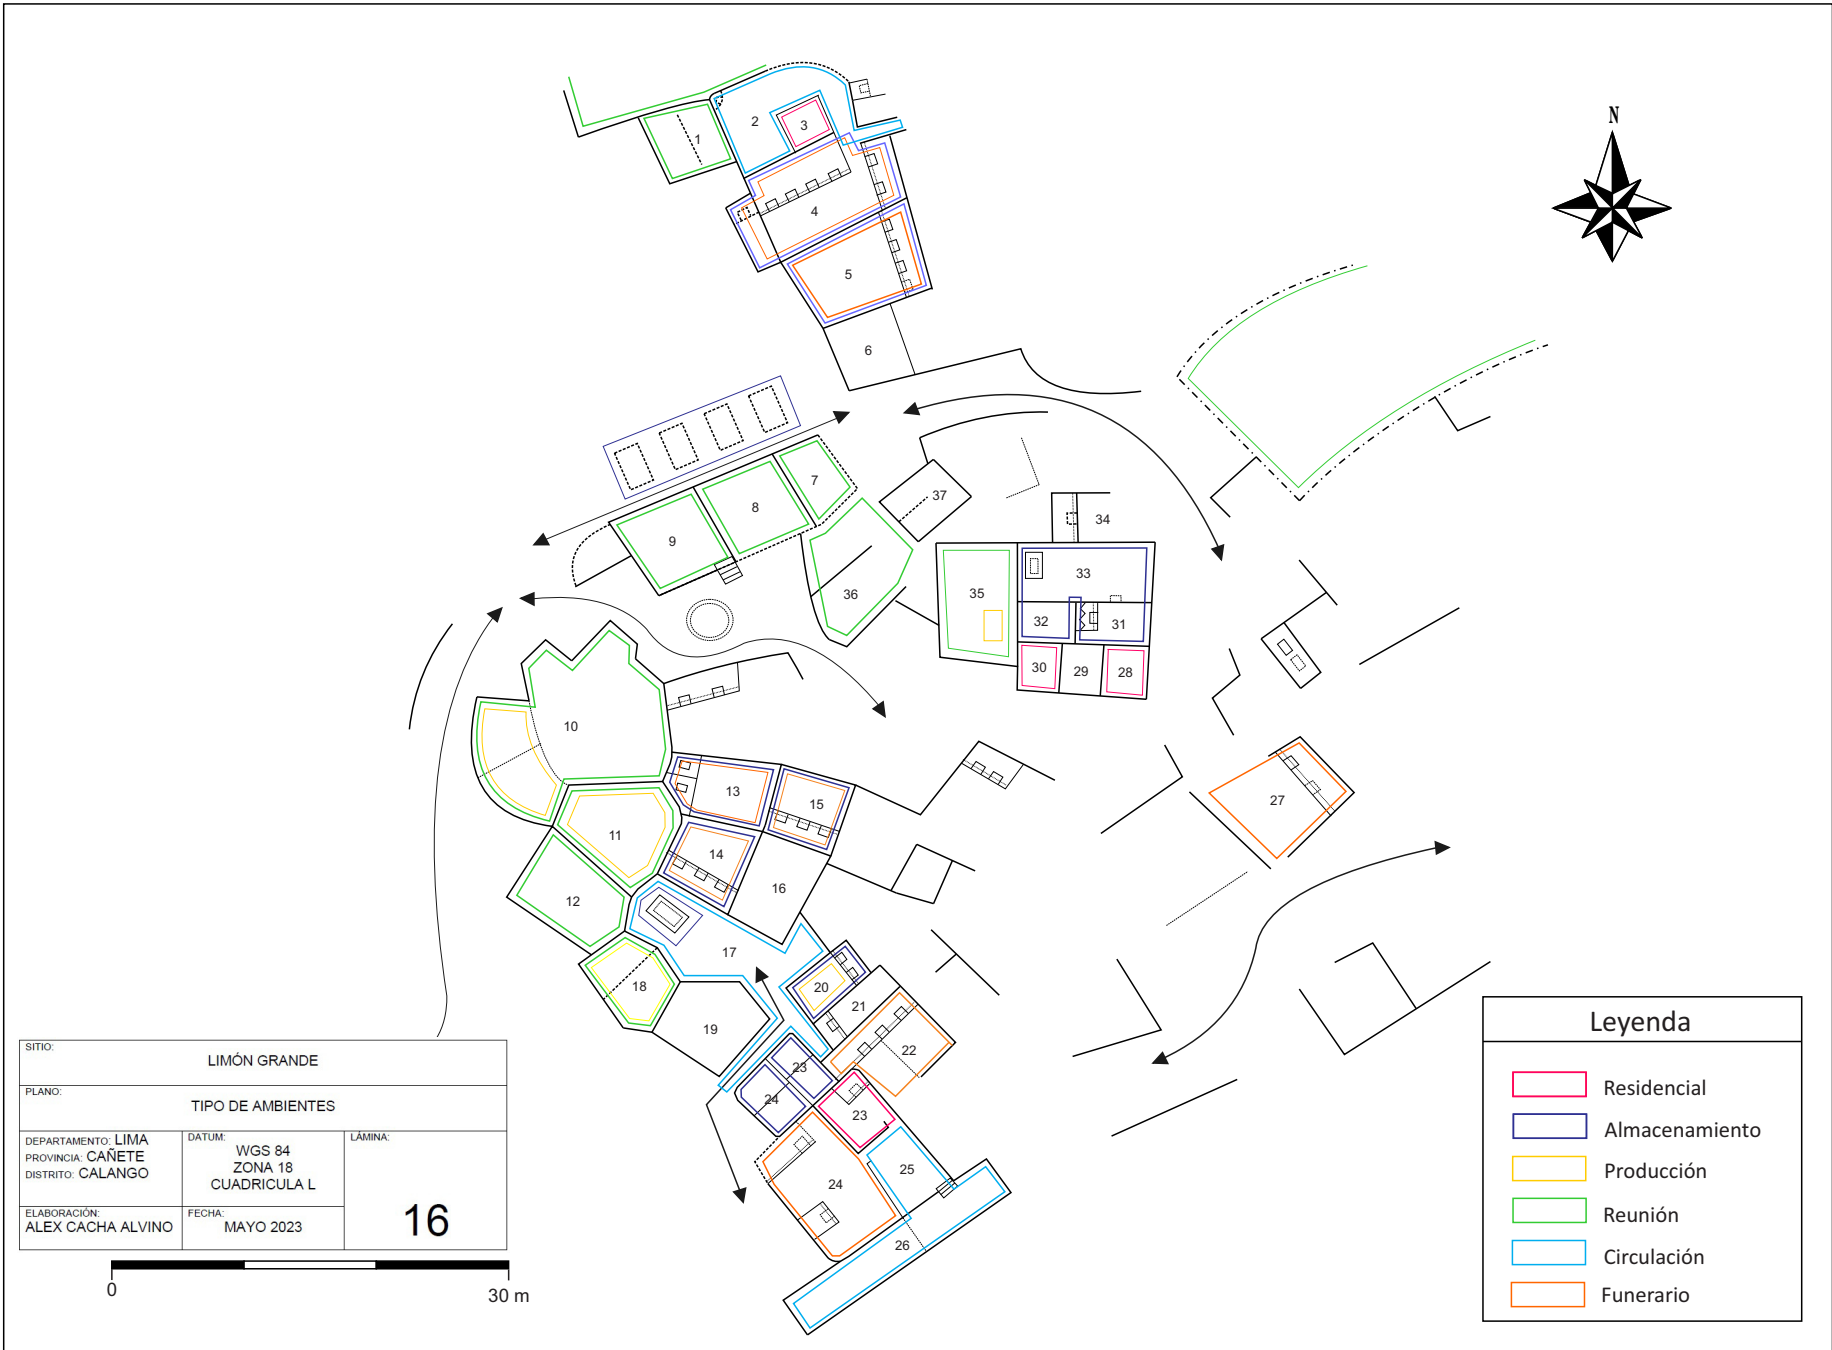
Figura 267. Tipo de ambientes en el sitio arqueológico Limón grande.

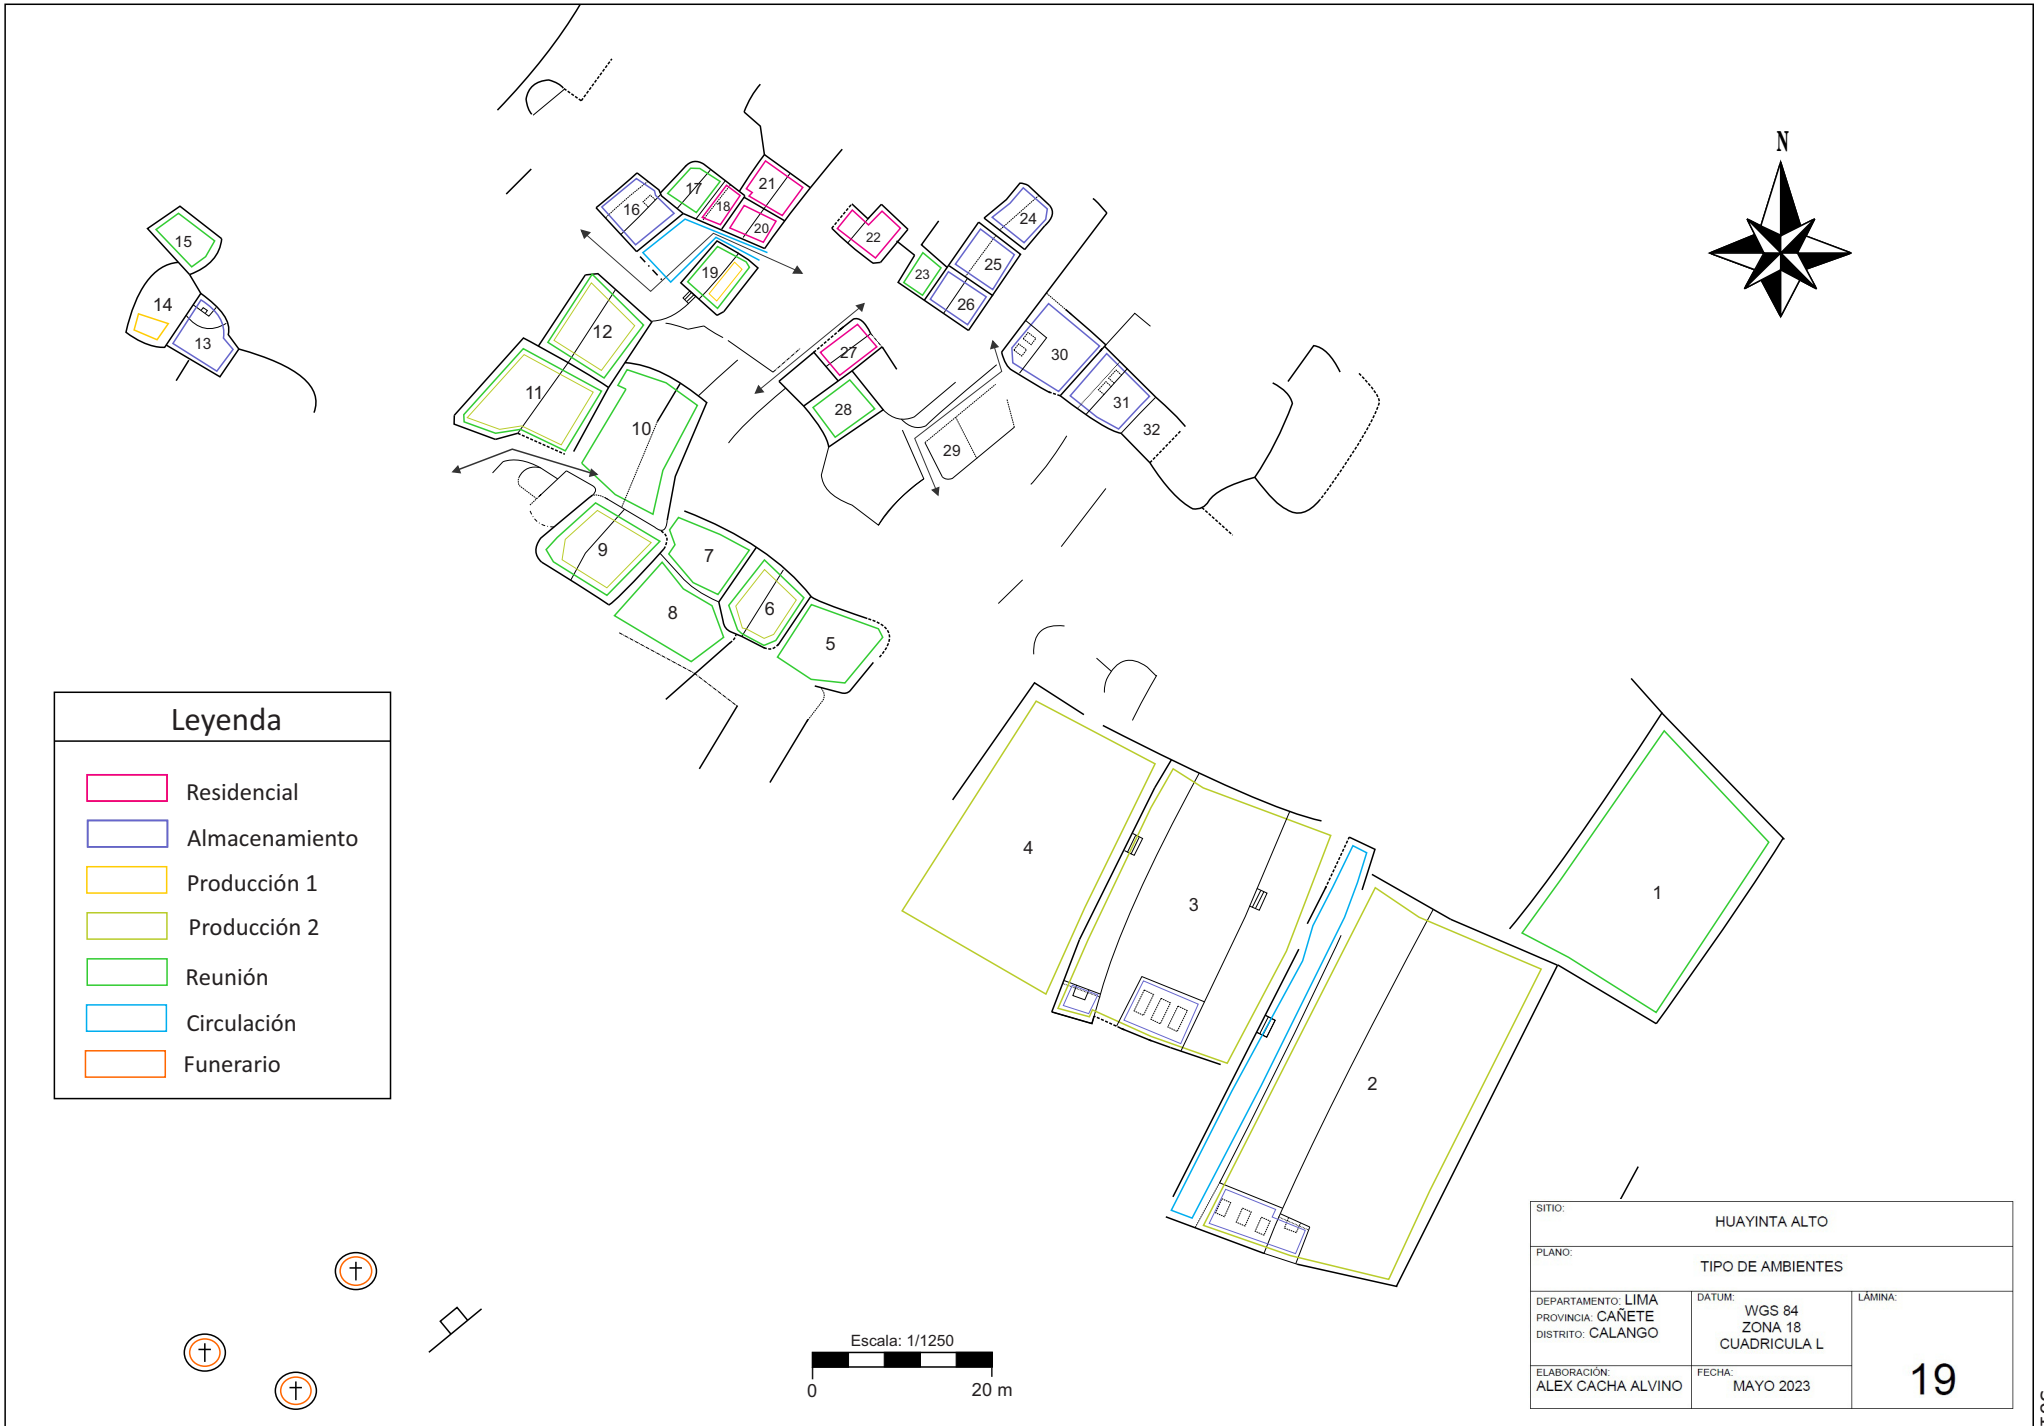
Figura 270. Tipo de ambientes en el sitio arqueológico Huayinta Alto.

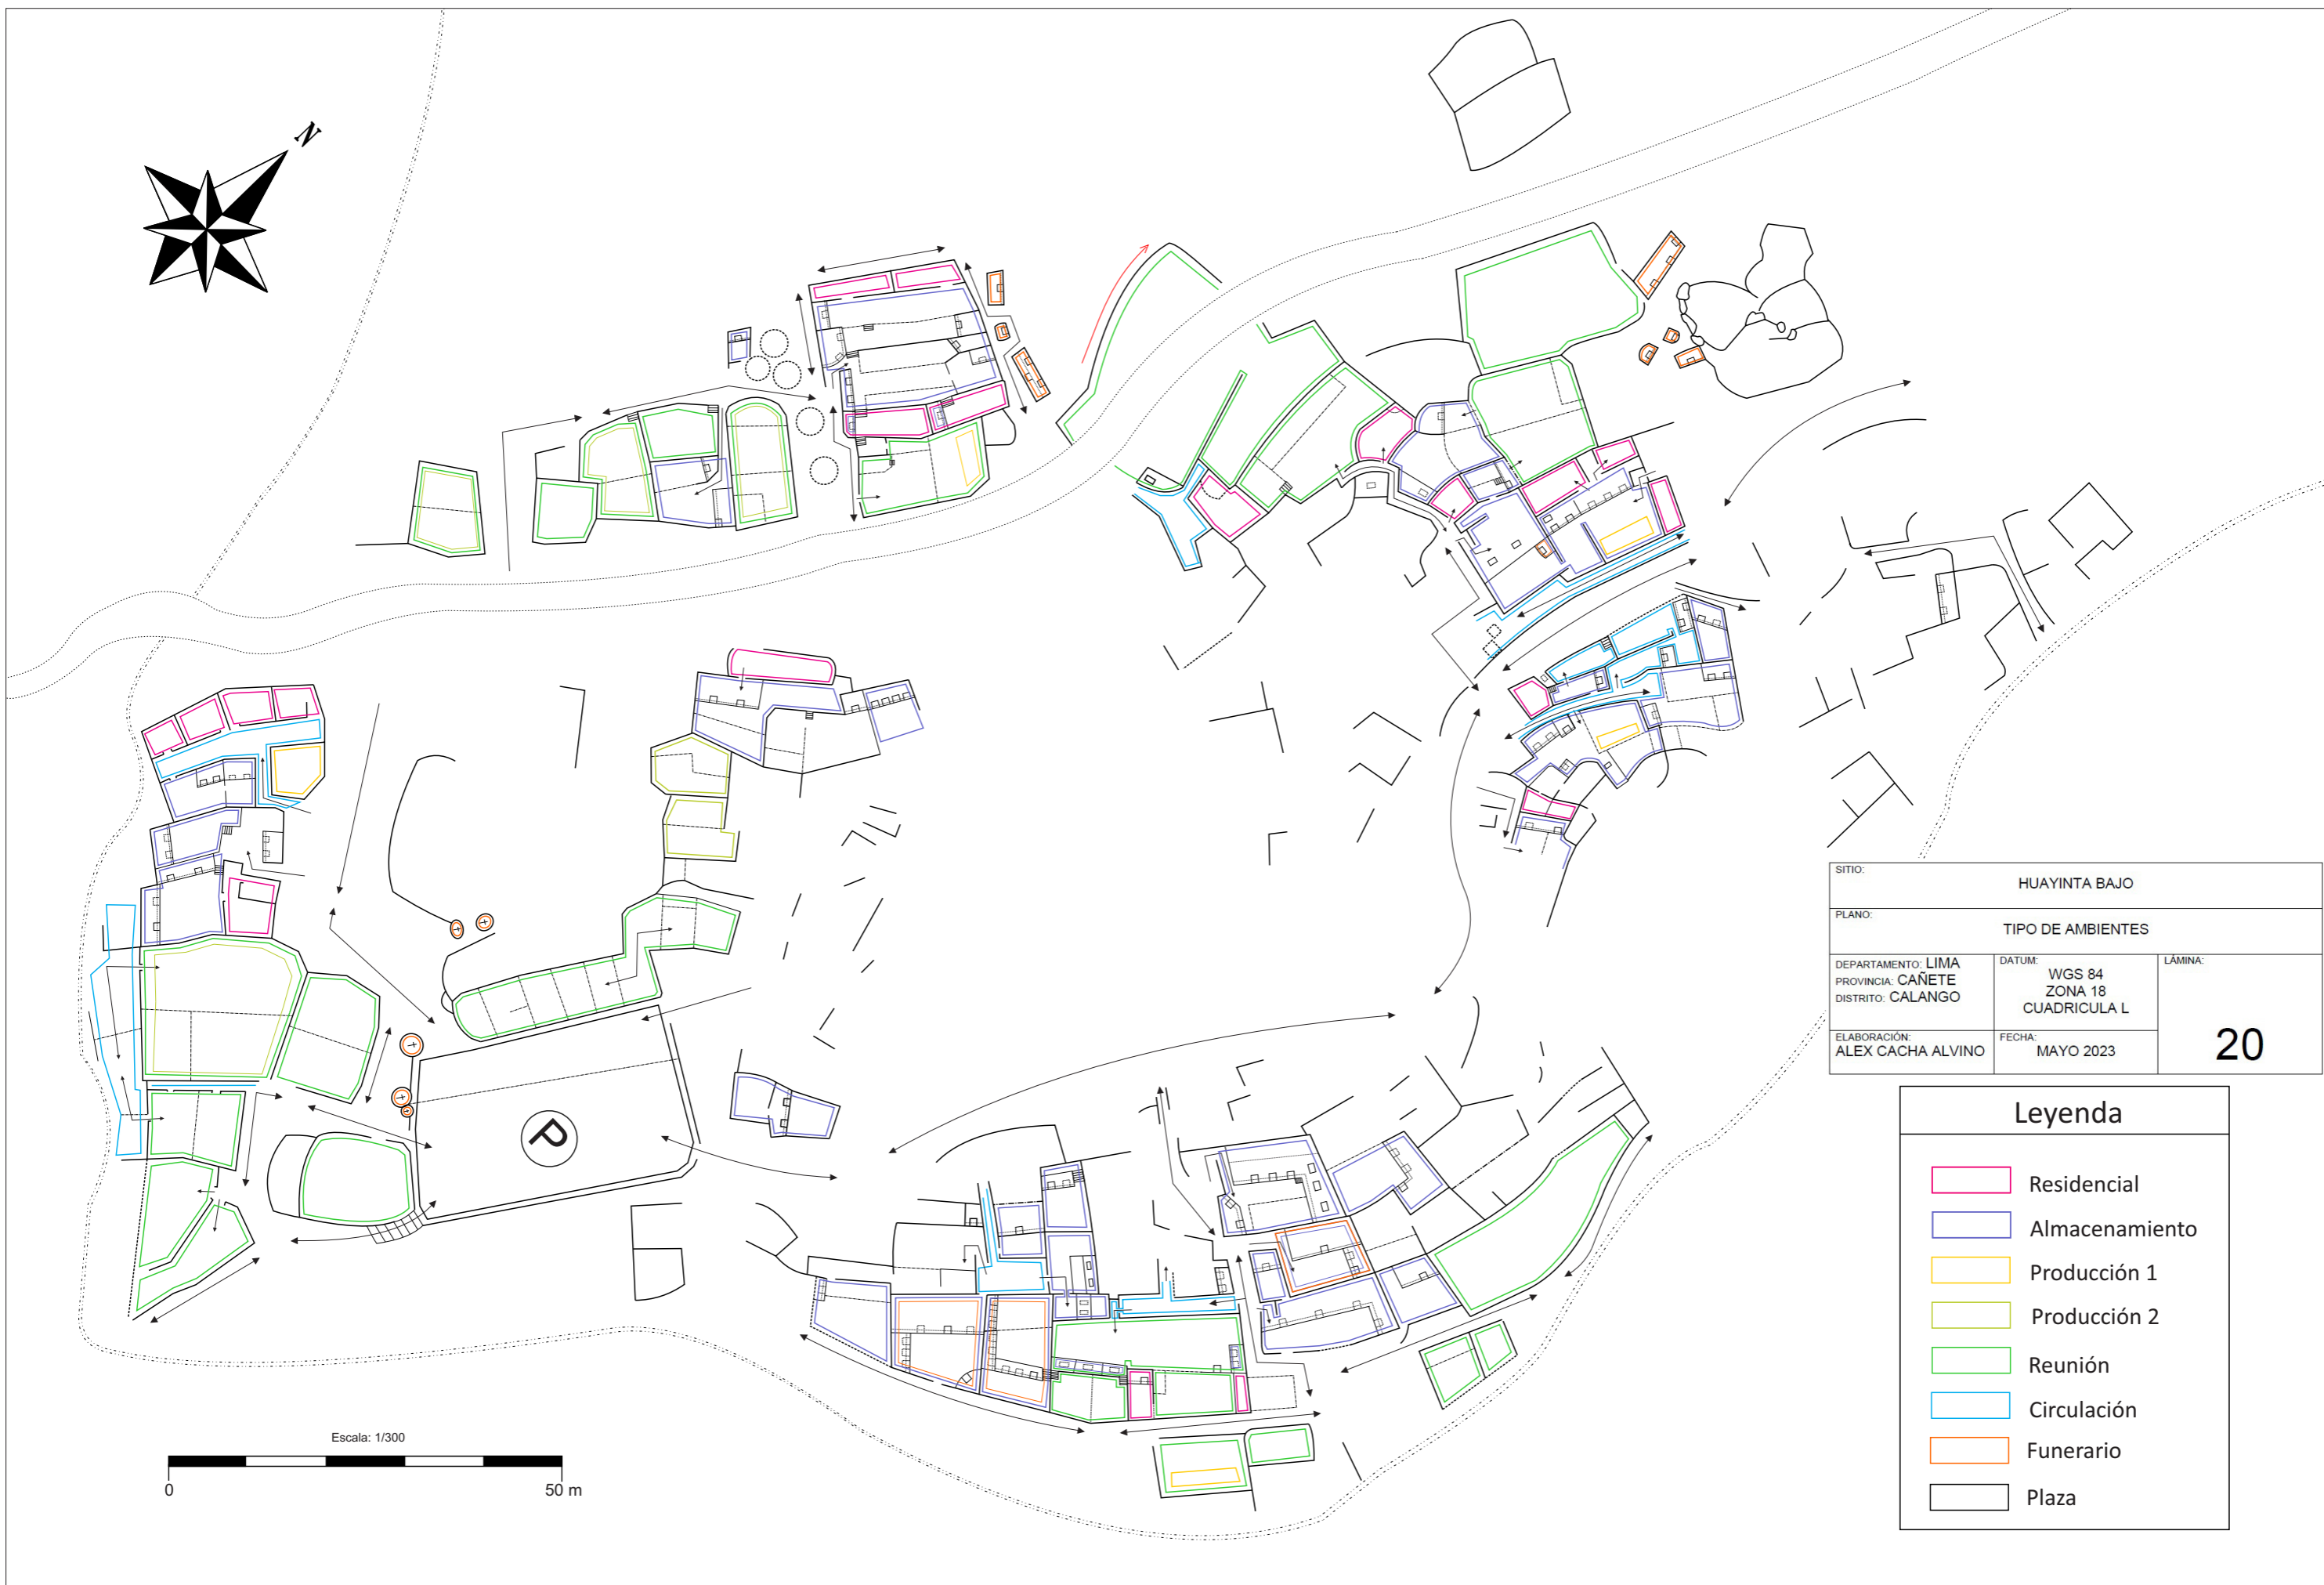
Figura 271. Tipo de ambientes en el sitio arqueológico Huayinta bajo.
