FACULTAD DE ARQUITECTURA Y URBANISMO

REMODELACION Y ACONDICIONAMIENTO DE LA UNIDAD PRODUCTOR DE
SERVICIO DE SALUD GASTROENTEROLOGÍA HOSPITAL MILITAR CENTRAL

Trabajo de Suficiencia profesional para optar el Título Profesional de
Arquitecto

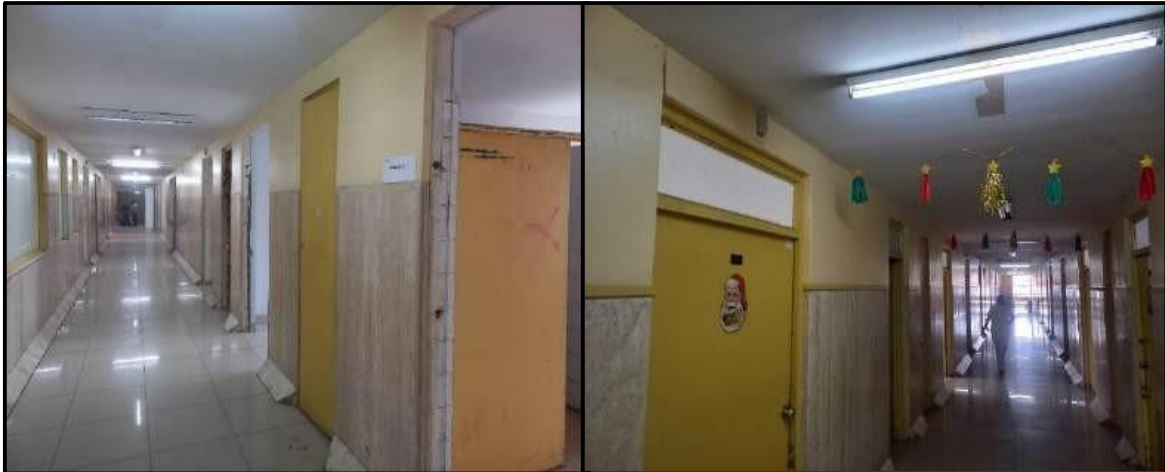
Figura 4*Pasadizos UPSS Gastroenterología*

Nota. Las imágenes muestran los pasadizos de las unidades de consulta externa y hospitalización antes del servicio. Fotos tomadas por el autor.

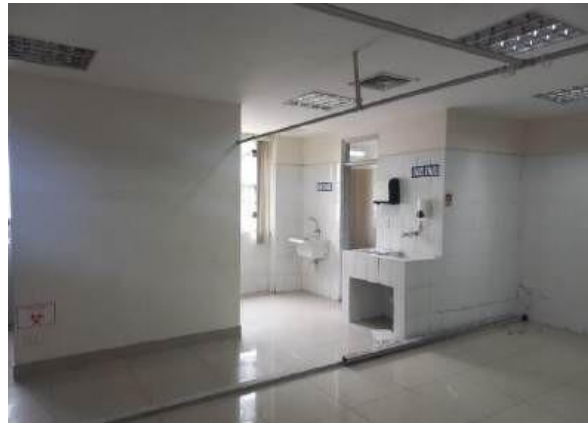
Sala de colonoscopia.

Nota. La imagen muestra una de las salas de procedimientos gastroenterológicos antes del servicio. Serán en total 3 nuevas salas de procedimientos. Foto tomado por el autor.

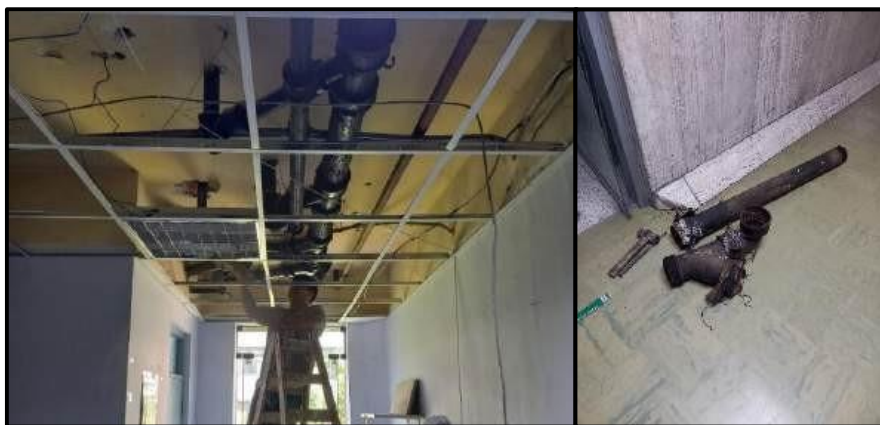
Redes de desagüe

Nota. La imagen muestra las redes de desagüe suspendidas al techo que vienen de la UPSS Gastroenterología (segundo piso) y el estado que se encontraban debido a su antigüedad. Foto tomada por el autor.

El sistema sanitario, es antiguo y obsoleto. Todas Las tuberías de desagüe son de fierro (original con la construcción del hospital), con problemas de obstrucción o deficiencia. Las instalaciones de agua fría y caliente se observó cambios en sus tuberías y accesorios. De igual manera la mayoría de aparatos sanitarios son obsoletos. Se observó cruces de las redes de agua fría y caliente.

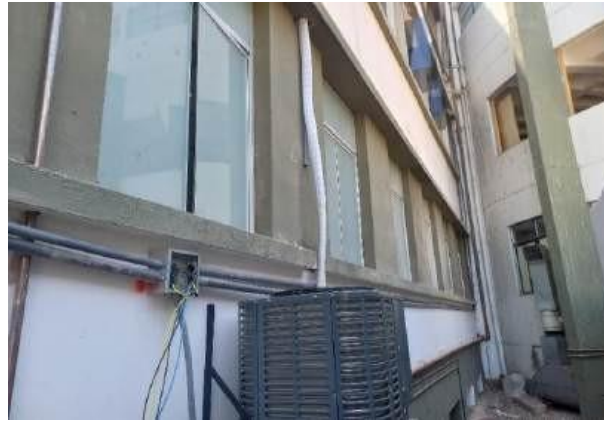
Condensadores ubicados en el primer piso

Nota. La imagen muestra uno de los condensadores de la UPSS Gastroenterología ubicados en la parte exterior. Foto tomada por el autor.

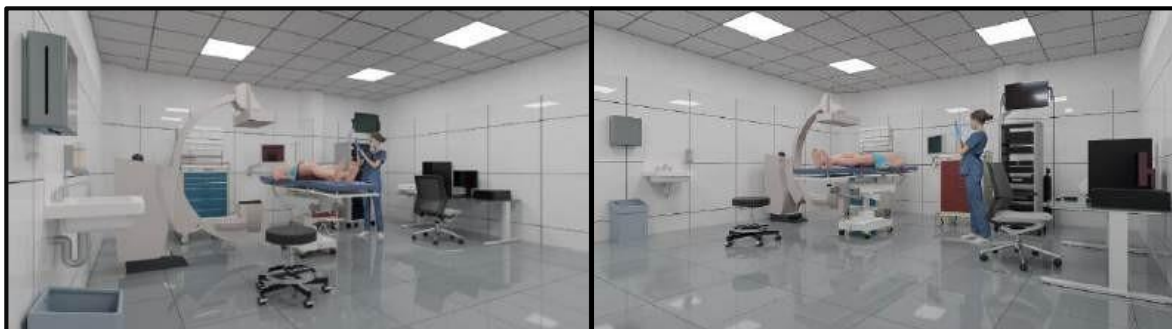
Sala CPRE

Nota. La imagen muestra la propuesta de la Sala CPRE. Tomado del informe del servicio.

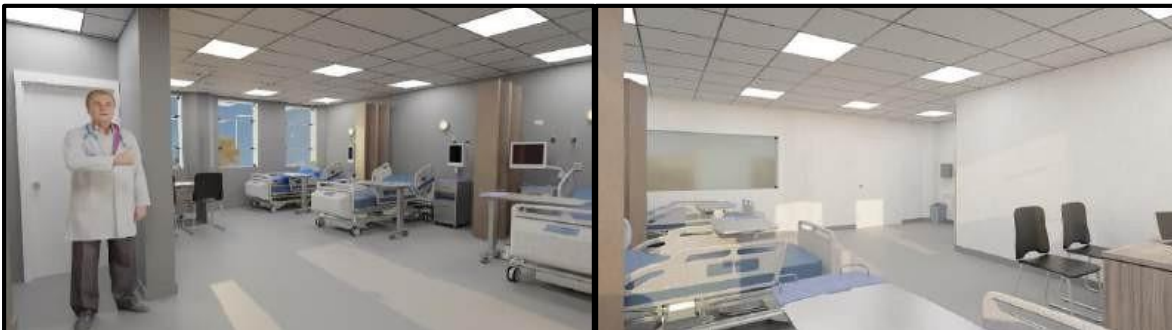
Sala de vigilancia de hemorragia digestiva (cuidados intermedios)

Nota. La imagen muestra la propuesta el render de la sala de vigilancia de hemorragia digestiva. Este ambiente forma parte del área de cuidados intermedios y será utilizado para pacientes que hayan sido tratados bajo un procedimiento médico y que previsiblemente tienen un bajo riesgo de necesitar soporte profesional. Tomado del informe del servicio.

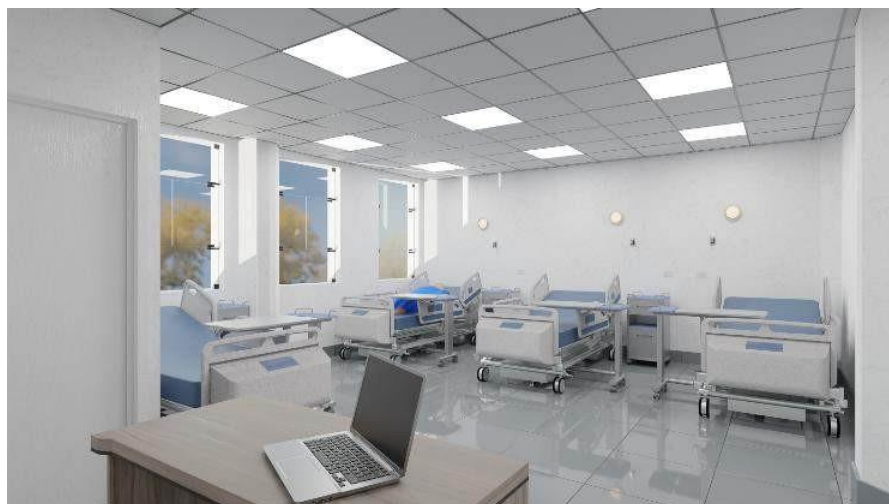
Sala de reposo

Nota. La imagen muestra la propuesta de la sala de reposo. Tomado del informe del servicio.

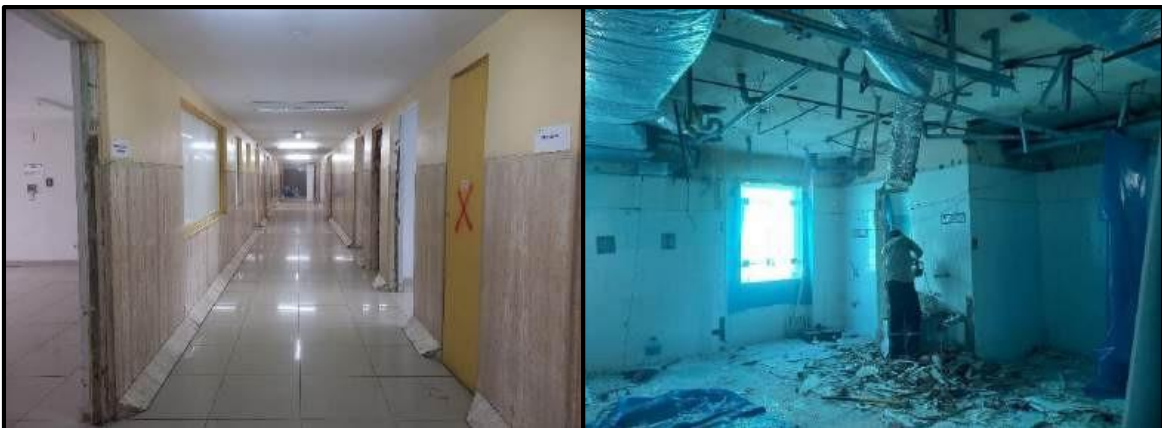
Trazado, desmontajes y demolición.

Nota. La imagen izquierda muestra el corredor principal con el inicio de los desmontajes y trazado, al lado derecho parte de las actividades de demolición. Fotos tomadas por el autor.

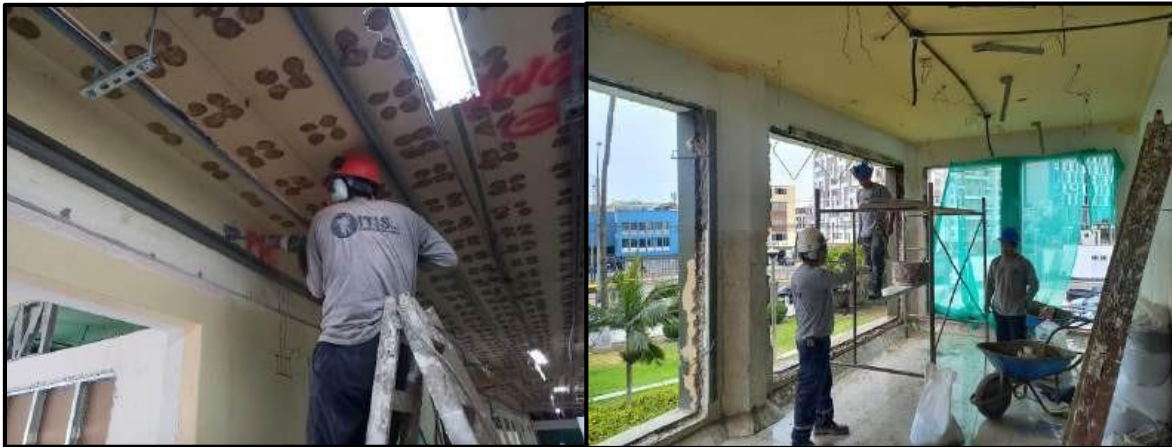
Demolición y picado de nuevas montantes y redes que van por encima del cielo raso

Nota. La imagen izquierda muestra algunas de las actividades de demolición y picado en la parte superior de los pasadizos. Por ahí se redistribuirán las nuevas redes a los ambientes internos. La imagen derecha se ven desmontajes de fierro. Estas actividades se dieron en la totalidad del área intervenida. Fotos tomadas por el autor.

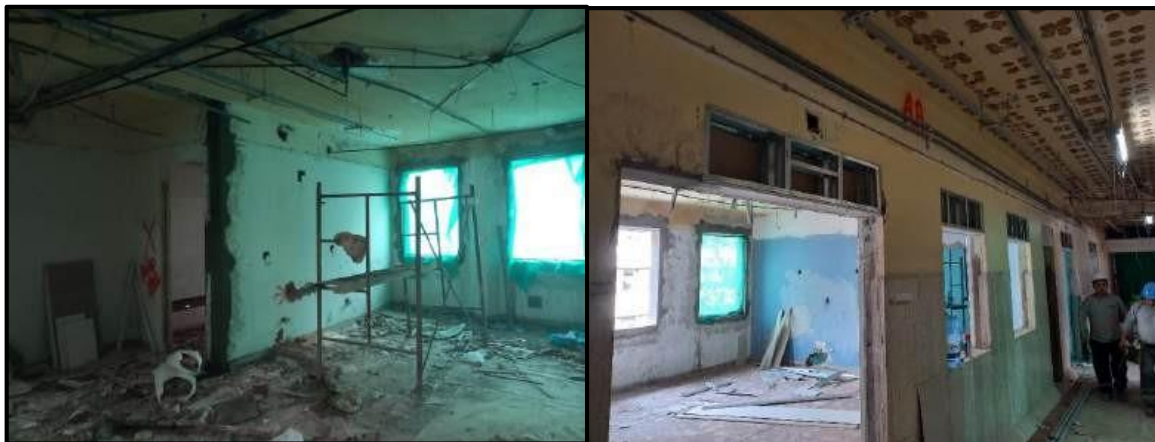
Levantamiento de vanos en puertas y ventanas con Drywall.

Nota. En la imagen se muestra algunas de las actividades de albañilería y levantamiento de dinteles en vanos de puertas y ventanas en drywall. Fotos tomadas por el autor.

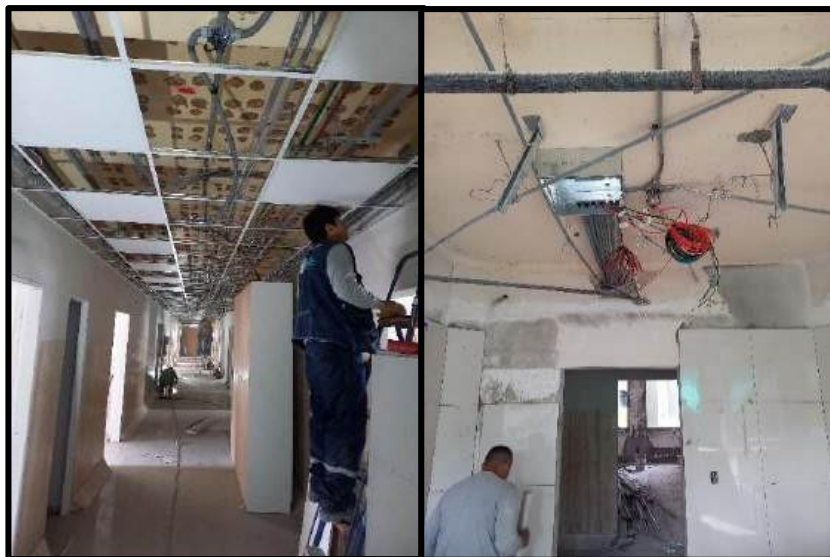
Tubería y caja de pase eléctrica.

Nota. En la imagen se muestra algunas de las actividades de instalaciones eléctricas. Tuberías por encima del fcr y Caja de pase adosada en techo. Foto tomado por el autor.

Los circuitos derivados son nuevos, cada uno viene del tablero de distribución que alimentan a las diversas salidas proyectadas, alumbrado, tomacorrientes, salidas de fuerza y otros usos requeridos en las salas de procedimientos, internamiento y la rotonda. Los circuitos derivados, están constituidos por conductores de cobre con aislamiento, cajas de fierro galvanizado, rectangulares y octogonales de pvc pesado los cuales se instalarán de acuerdo a lo indicado. Los cables eléctricos, circuitos y alimentadores están libres de halógenos y ácidos corrosivos. Los circuitos eléctricos están protegidos con interruptores diferenciales.

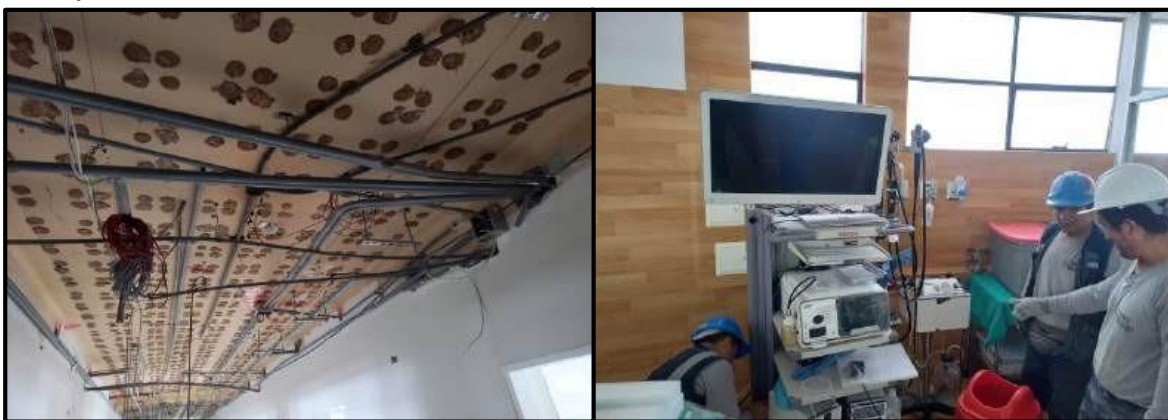
Trabajos de instalaciones eléctricas

Nota. La imagen muestra algunas de las actividades eléctricas. Se observa parte del tendido de tuberías que van por encima de fcr, al lado derecho se muestra una visita a los equipos médicos que irán en las salas de procedimientos. Fotos tomadas por el autor.

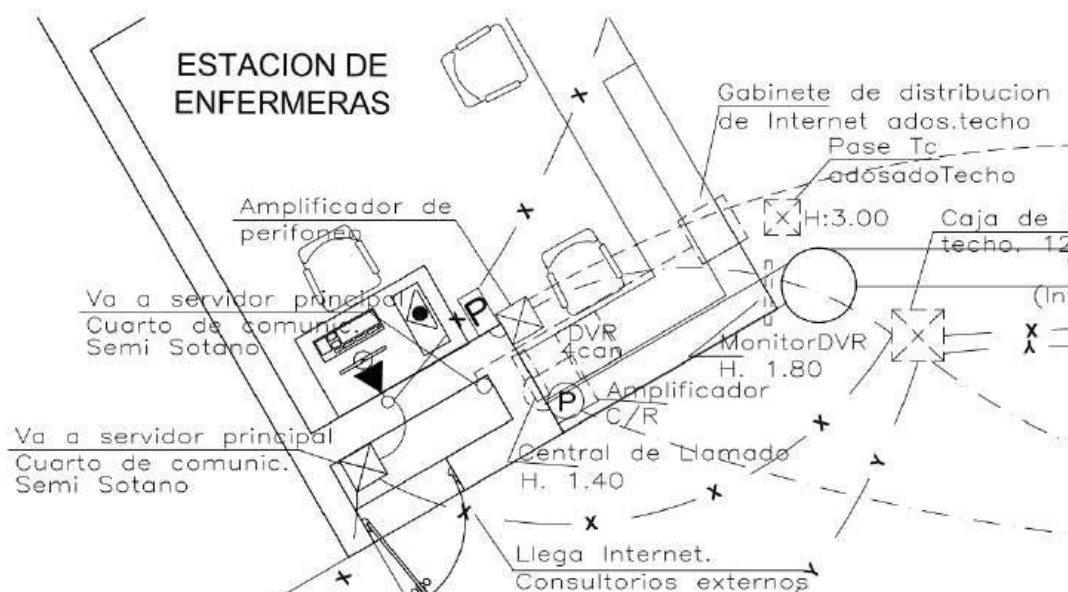
Esquema de las salidas de comunicaciones en la estación de enfermeras

Nota. La figura muestra del plano y detalle de obra de la estación de enfermeras donde se encuentran todas las salidas y llegadas del sistema de comunicaciones de la UPSS. Tomado de los planos as built arquitectura.

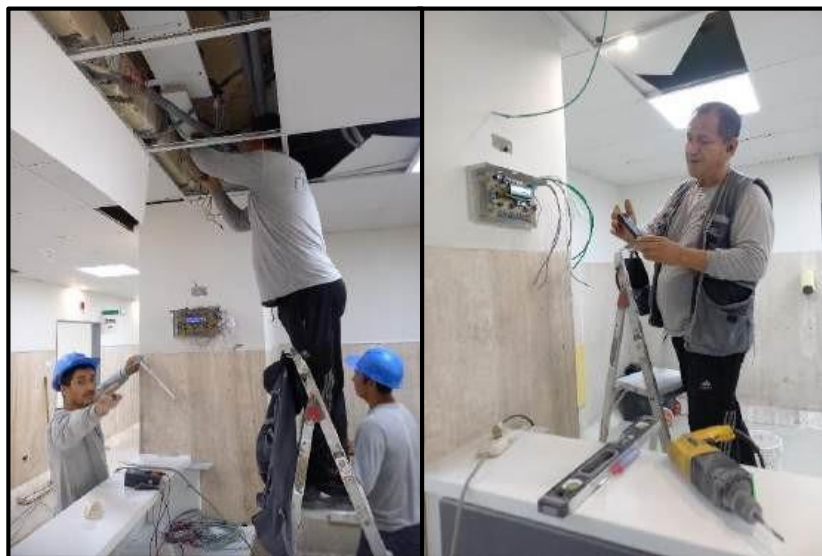
Salidas de comunicaciones en la estación de enfermeras

Nota. La imagen muestra las instalaciones del sistema de comunicaciones ubicado en la estación de enfermeras. Fotos tomadas por el autor.

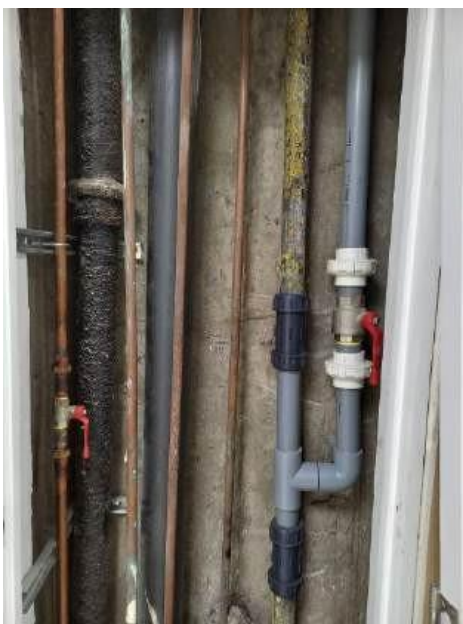
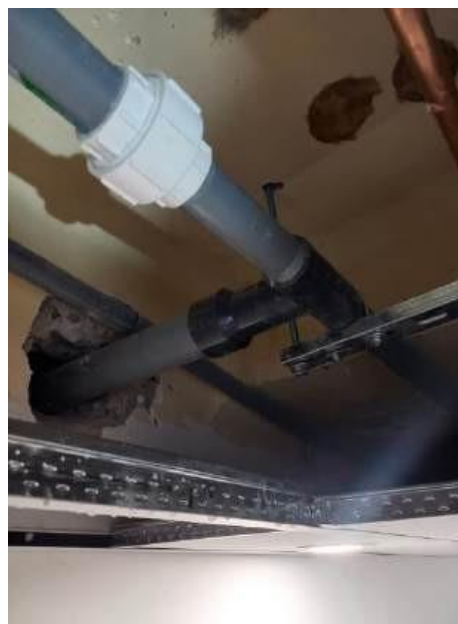
Llaves de control de agua fría y caliente

Nota. La figura 36 muestra el acople y llaves de control ubicado en los ductos, a los montantes de agua fría y caliente que vienen de la cisterna y los tanques calentadores. De ahí se controla y se reparten a toda la UPSS. La figura 37 se puede ver una de estas redes principales de agua fría que reparten a los interiores de cada ambiente. Fotos tomadas por el autor.

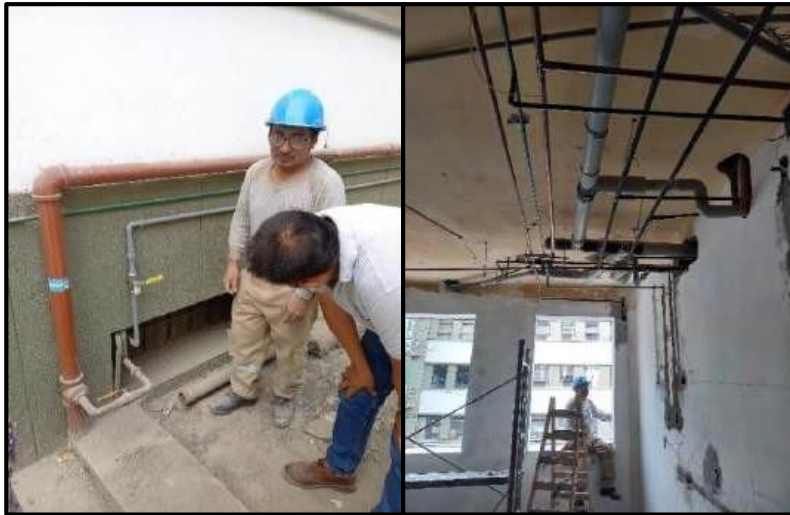
Montantes y ramales de oxígeno y vacío

Nota. La imagen izquierda muestra el trabajo de campo ubicando los montantes de oxígeno, la im derecha muestra parte de ramal que llevara oxígeno y vacío. Fotos tomadas por el autor.

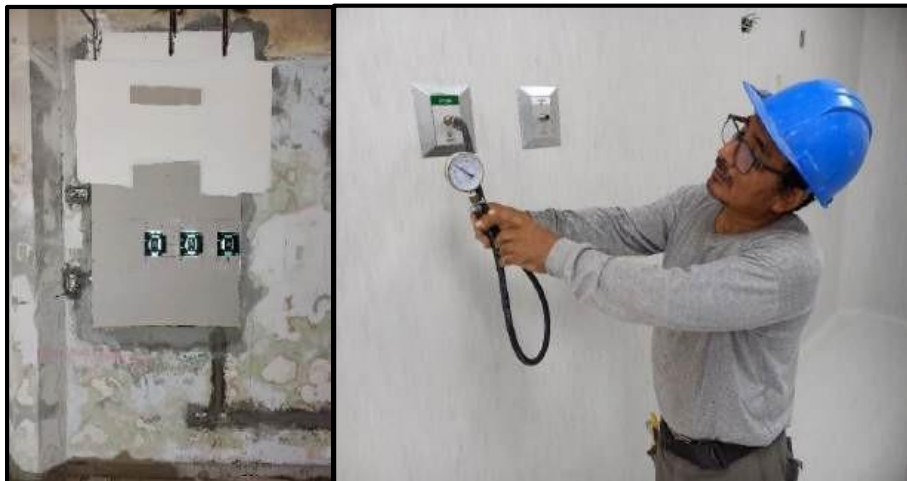
Toma y pruebas de oxígeno. empotrada a la pared y pruebas de oxigeno

Nota. Las imágenes muestran las salidas de oxígeno que llegan a las salas de procedimientos, de descanso y de vigilancia de hemorragia digestiva. La imagen de la derecha muestra las pruebas de presión y funcionamiento del oxígeno y vacío. Fotos tomadas por el autor.

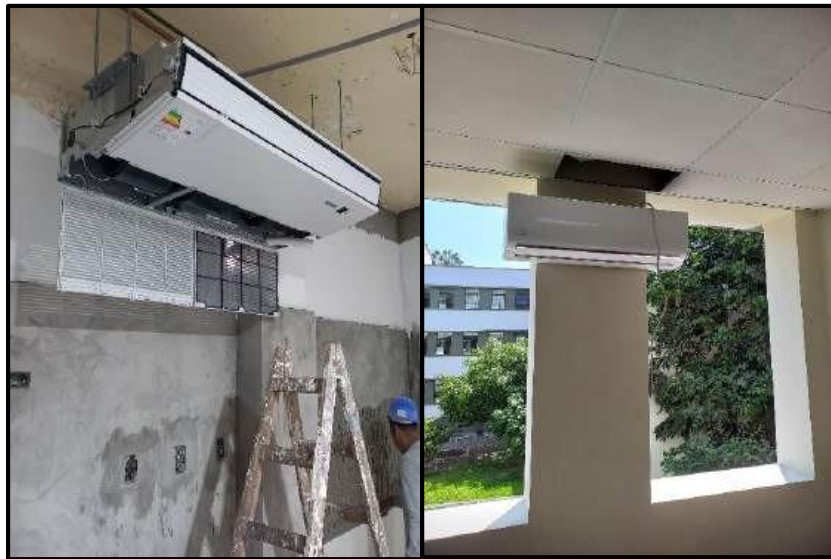
Evaporadores ubicados en las salas de procedimientos y tipo split en oficinas

El sistema de climatización se consideró con los equipos de aire acondicionado con el propósito de lograr confort dentro de los ambientes. La instalación de los ductos y todos los dispositivos del aa fueron realizados por encima del falso cielo raso. Para lograr este confort se cumplió con la capacidad requerida por ambiente. También se utilizaron equipos de aire acondicionado tipo Split decorativo ubicado en las oficinas. Se consideró además la instalación de ventilación mecánica ubicado en algunos ambientes que poseían deficiencias de ventilación.

Nota. Las imágenes muestran los equipos de evaporadores ubicados en las salas de procedimientos. Fotos tomadas por el autor.

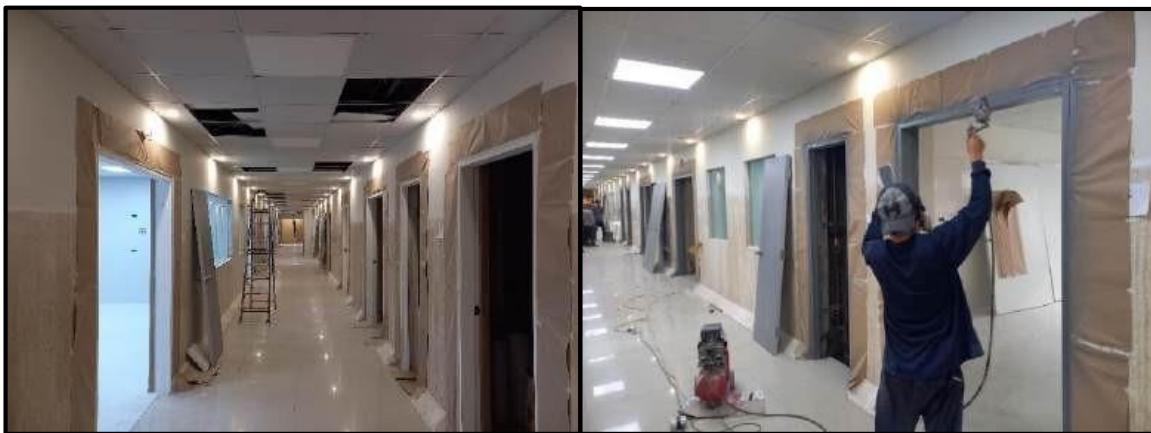
Acabados de puertas

Nota. La imagen muestra las actividades de acabados de puertas. Los marcos son de acabado duco y las hojas de acabado formica. Foto tomado por el autor.
