**UNIVERSIDAD NACIONAL FEDERICO VILLARREAL**

**ANALISIS DEL TIEMPO DE VIDA UTIL RESIDUAL ESTIMADO  
POR EL METODO SEMIPROBABILISTICO DE 04  
EDIFICACIONES AFECTADAS POR CORROSION DEL CC.  
MALL PLAZA BELLAVISTA**

**TESIS PARA OPTAR EL TÍTULO PROFESIONAL DE**

**JORGE ANTONIO MUCCHING TOSCANO**

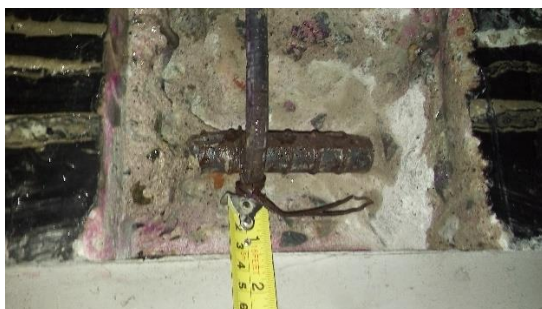
**Fotografía N°29.** Medición del recubrimiento en viga del 4° Piso - Torre Medica.

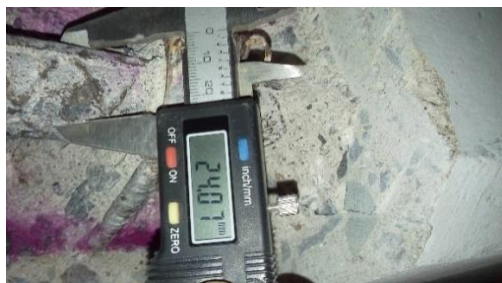
**Fotografía N°31.** Calibración del acero longitudinal en columna de Sótano – Casa Matriz.

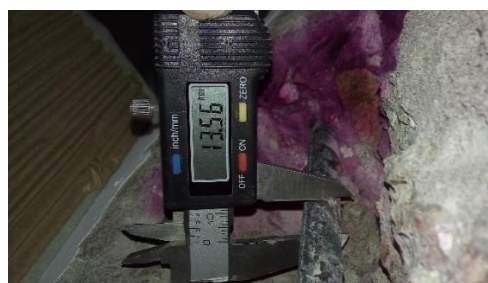
**Fotografía N°32.** Calibración del acero longitudinal en columna de 1° Piso – Gimnasio.

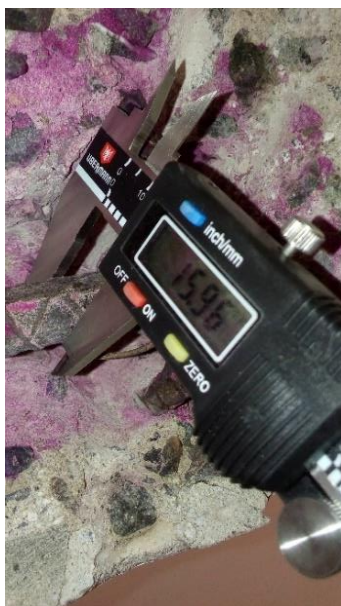
**Fotografía N°33.** Calibración del acero longitudinal en viga de 2° Piso - Euroidiomas.

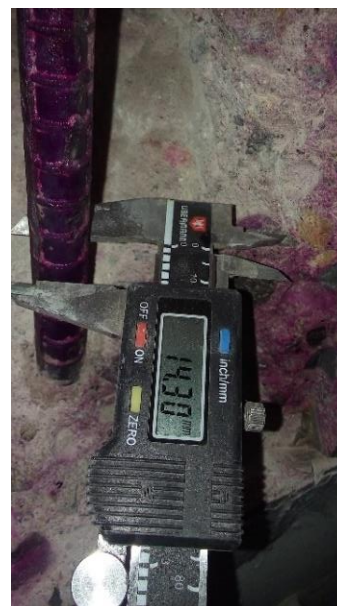
**Fotografía N°34.** Calibración del acero longitudinal en losa de 3° Piso – Torre Medica.

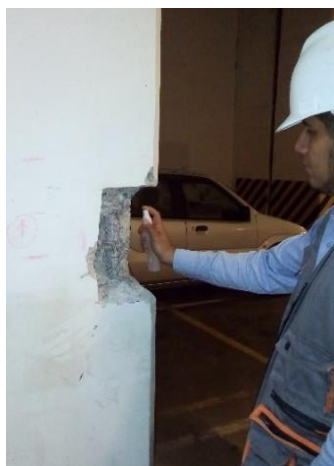
**Fotografía N°35.** Aplicación de la fenolftaleína sobre una fractura fresca columna de Sótano – Casa Matriz.

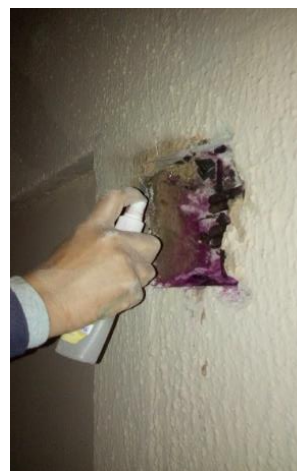
**Fotografía N°36.** Aplicación del indicador de pH sobre una fractura fresca en columna de 1° Piso – Gimnasio.

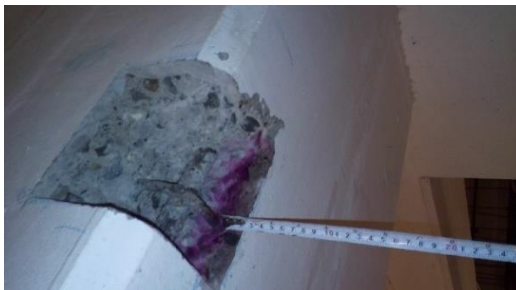
**Fotografía N°39.** Prueba de carbonatación en columna de 3° nivel – Casa Matriz.

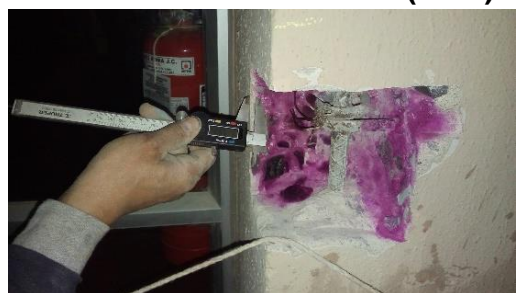
**Fotografía N°41.** Prueba de carbonatación en columna de 2° nivel - Gimnasio.

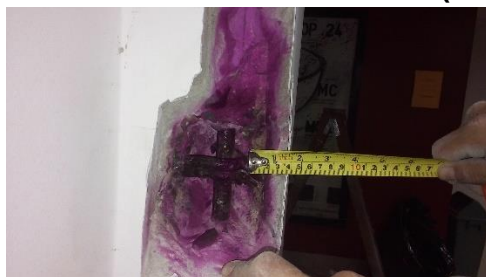
**Fotografía N°43.** Prueba de carbonatación en columna de 2° nivel - Euroidiomas.

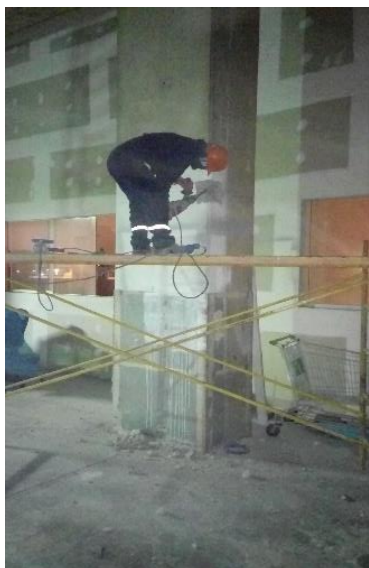
**Fotografía N°47.** Extracción de muestra en columna del 2° nivel – Casa Matriz.

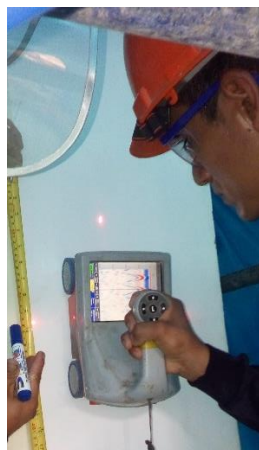
**Fotografía N°55.** Escaneo preliminar en columna para extracción del Sótano – Casa Matriz.

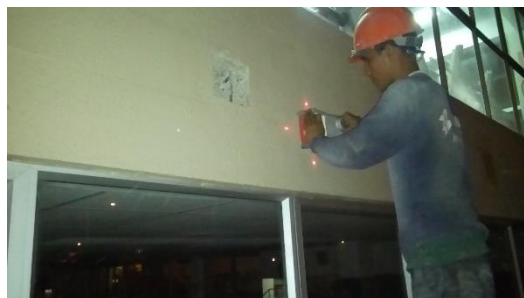
**Fotografía N°56.** Escaneo preliminar en viga para extracción del 1° Piso - Gimnasio.

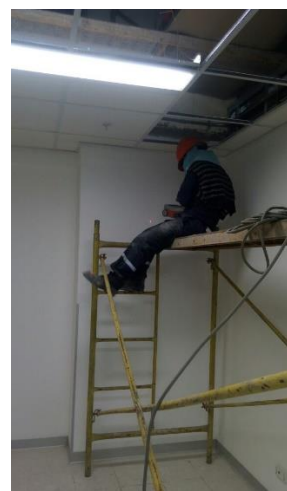
**Fotografía N°58.** Escaneo preliminar en columna para extracción del 2° Piso – Torre Medica.
