**“EVALUACIÓN ESTRUCTURAL, PROPUESTA DE
REFORZAMIENTO Y VIVIENDAS AUTOCONSTRUIDAS DE
ALBAÑILERÍA CONFINADA, UBICADAS EN EL DISTRITO DE
ATE EN LA CIUDAD DE LIMA 2018”**

**TESIS PARA OPTAR EL GRADO ACADÉMICO DE:
DOCTOR EN INGENIERÍA CIVIL**

JOHN NELINHO TACZA ZEVALLOS

2019

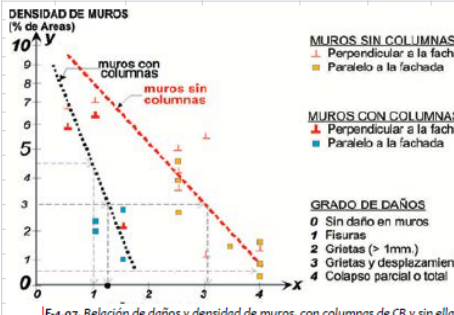
8.2	0.15	1	9	9	81				
	4.46									
	12.66	0.15	1	9	9	81	0.023444444	2.344	INADECUADO	Grietas y desplazamiento
EJE X	ÁREA DE MUROS	ESPESOR DEL MURO	# NIVELES	LARGO VIVIENDA	ANCHO DE VIVIENDA	ÁREA TECHADA	dmx	% dmx	RESULTADO	GRADO DE DAÑOS
	1	0.15	1	9	9	81

4.75									
	5.75	0.15	1	9	9	81	0.010648148	1.065	INADECUADO	Colapso parcial o total

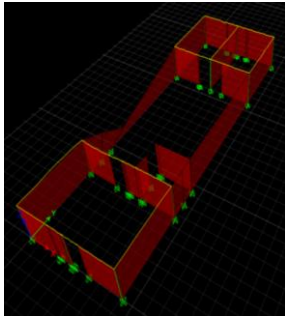
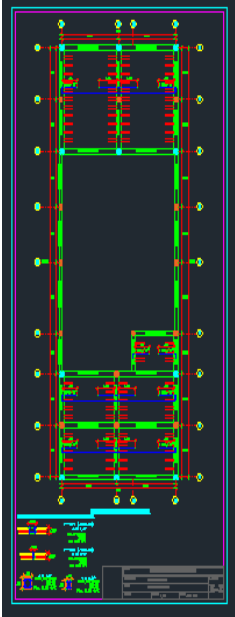
Figura 37. Ficha técnica del Análisis Estático.

VIVIENDA N° 02						
	Desplazamiento		Momentos		Reacciones	
	Minimo mm	Maximo mm	Mx tnf-m	My tnf-m	Rx tnf	Ry tnf
sismo xx	2.878	5.714	0	-25.3874	-10.5781	0
sismo yy	2.075	4.132	25.3874	0	0	-10.5781
Sismo en XX

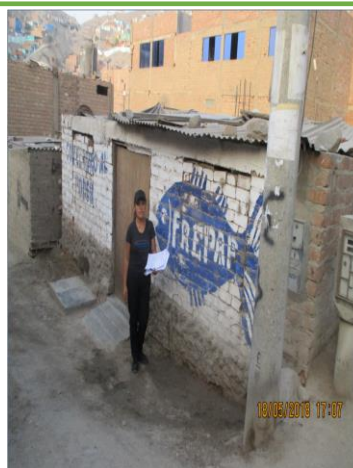
FOTOGRAFÍA DE LA VIVIENDA

SUELOS			TIPO DE SUELO		
Rígido <input type="checkbox"/>	Intermedio <input checked="" type="checkbox"/>	Flexible <input type="checkbox"/>	Roca <input checked="" type="checkbox"/>	Arcilla <input type="checkbox"/>	Arena <input type="checkbox"/> Relleno <input type="checkbox"/>
ASPECTO ESTRUCTURAL			TOPOGRAFÍA		
MUIROS CONFINADOS Y REFORZADOS			Plana <input type="checkbox"/> Media <input type="checkbox"/> Pronunciada <input checked="" type="checkbox"/>	Alto <input checked="" type="checkbox"/> Medio <input type="checkbox"/> Bajo <input type="checkbox"/>	
Continuo <input type="checkbox"/>	Media <input type="checkbox"/>	Discontinuo <input checked="" type="checkbox"/>	PROBLEMAS APRECIADOS		
COLUMNAS Y VIGAS DE CONFINAMIENTO			PROBLEMAS DE ESTRUCTURACIÓN		FACTORES DEGRADANTES
Rígido y resistente <input type="checkbox"/>	Media <input type="checkbox"/>	No rígido y resistente <input checked="" type="checkbox"/>	<input checked="" type="checkbox"/> Discontinuidad de vigas y columnas	<input checked="" type="checkbox"/> Aceros de refuerzo expuesto	<input checked="" type="checkbox"/> Aceros de refuerzo corroidas

VIGAS DE AMARRE EN MUROS			<input type="checkbox"/> Columnas	<input checked="" type="checkbox"/> Muros agrietados	<input type="checkbox"/> Humedad en muros
Con Vigas <input type="checkbox"/>	Media <input type="checkbox"/>	Sin Vigas <input checked="" type="checkbox"/>	<input type="checkbox"/> Tabiquería no arriostrada	MATERIALES DEFICIENTES	
ABERTURA EN MUROS			<input checked="" type="checkbox"/> Muro portante con ladrillo pandereta	<input checked="" type="checkbox"/> Ladrillos K.K Artesanal	
Baja <input type="checkbox"/>	Media <input type="checkbox"/>	Alta <input checked="" type="checkbox"/>	<input checked="" type="checkbox"/> Techo a desnivel con vecino	<input type="checkbox"/> Ladrillos de pandereta artesanal	
ENTREPISO			PROBLEMA DE UBICACIÓN		
Rígido y estable <input type="checkbox"/>	Media <input type="checkbox"/>	No Rígido y estable <input checked="" type="checkbox"/>	<input type="checkbox"/> Vivienda en relleno	<input checked="" type="checkbox"/> Mala

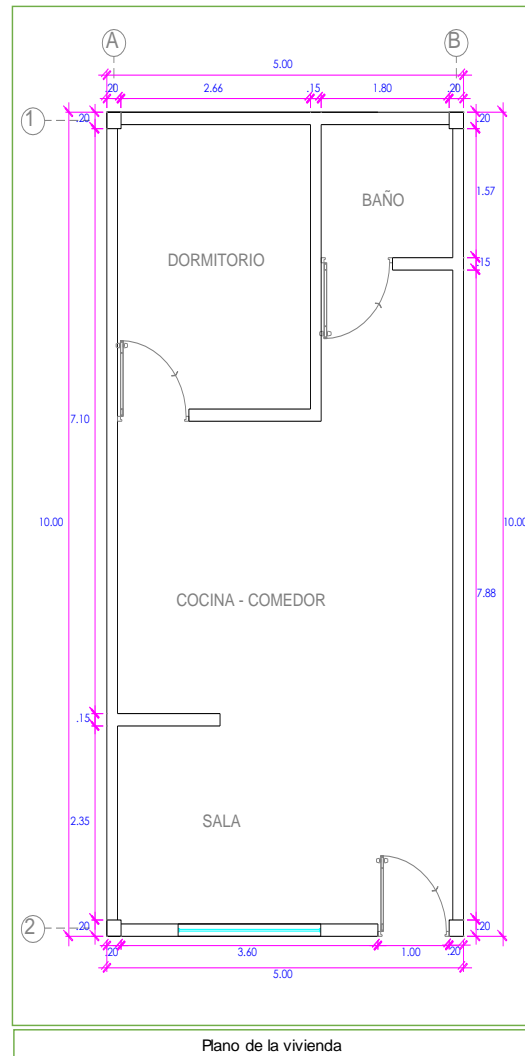
PLANO EN PLANTA

Área	50 m ²
c1:	0.25 x 0.25 m
h1:	2.40 m

El reforzamiento estructural que presenta la vivienda es bajo.

La vivienda presenta corrosión en todos sus aceros.

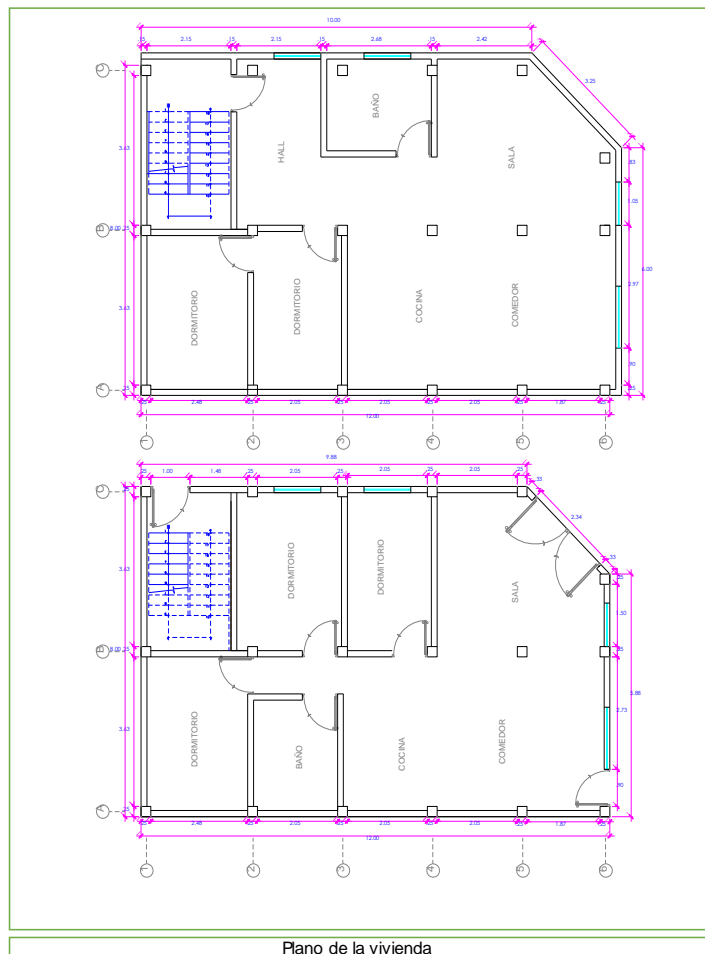
PLANO EN PLANTA

El reforzamiento estructural que presenta la vivienda es bajo.

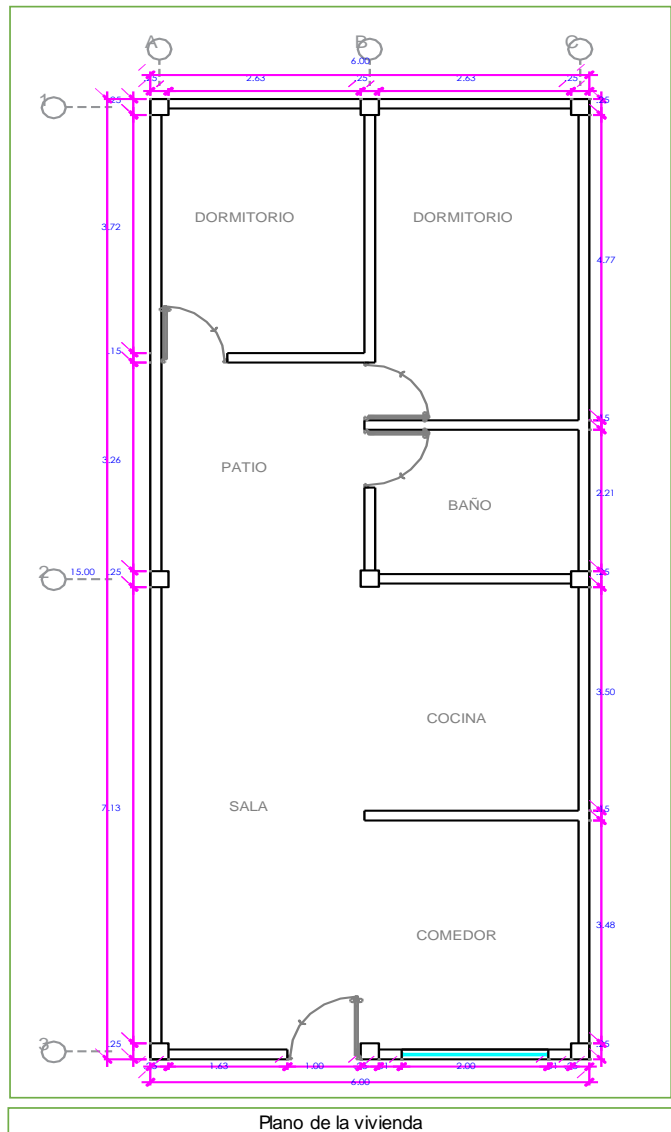
PLANO EN PLANTA

El reforzamiento estructural que presenta la vivienda es bajo.
La densidad de muros de la vivienda es menor a 10cm/m ² presentando como grado de daños colapso parcial o total.
La vivienda presenta corrosión en todos sus aceros.
La vivienda presenta muro en degradación e inclinado, y húmedo
Unión de muro y columna con grietas mayor a 2cm con tendencia a colapsar

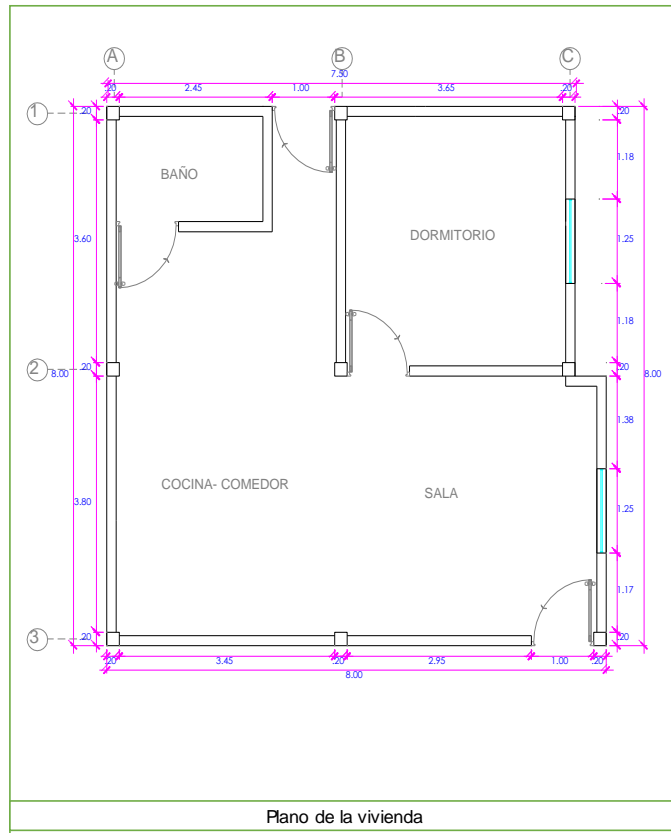
PLANO EN PLANTA

El reforzamiento estructural que presenta la vivienda es bajo.

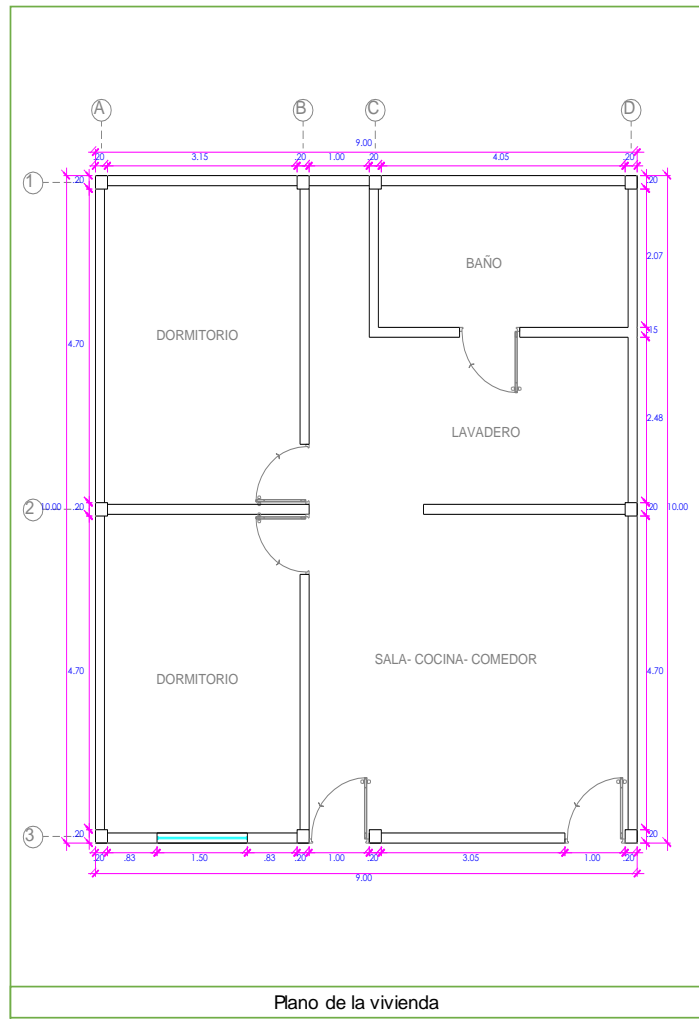
PLANO EN PLANTA

El reforzamiento estructural que presenta la vivienda es bajo.

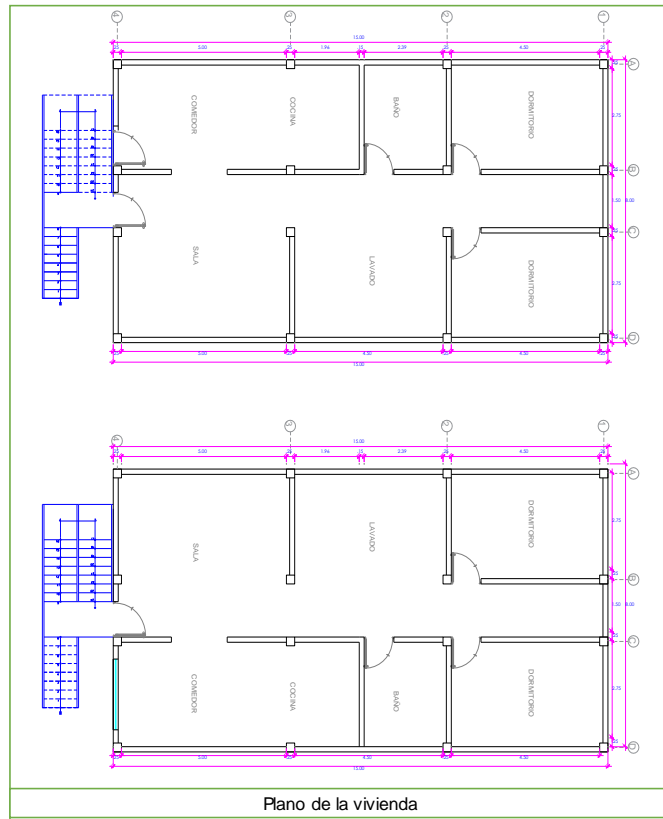
PLANO EN PLANTA

El reforzamiento estructural que presenta la vivienda es bajo.

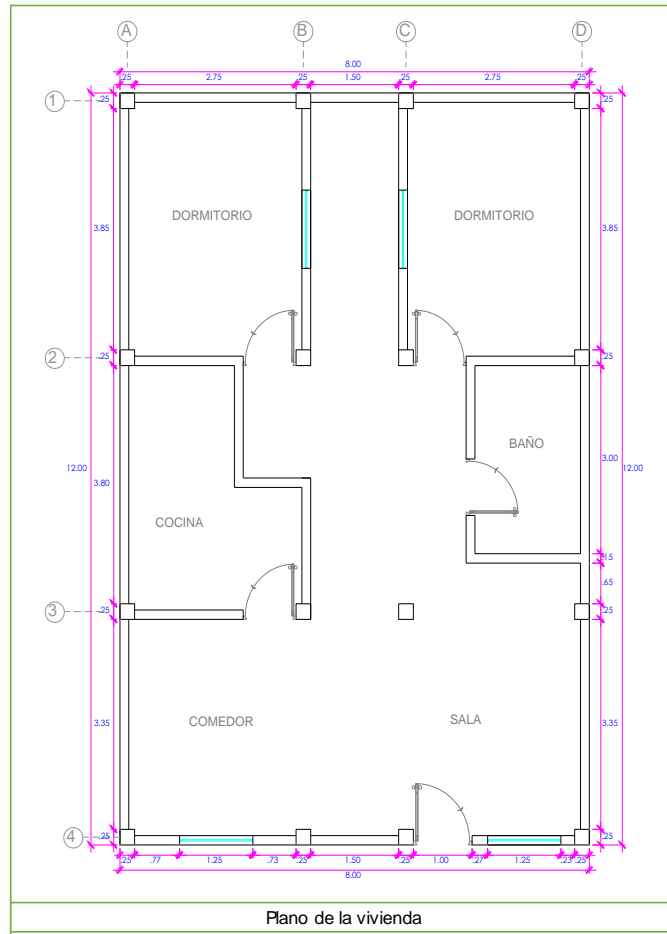
PLANO EN PLANTA

El reforzamiento estructural que presenta la vivienda es bajo.

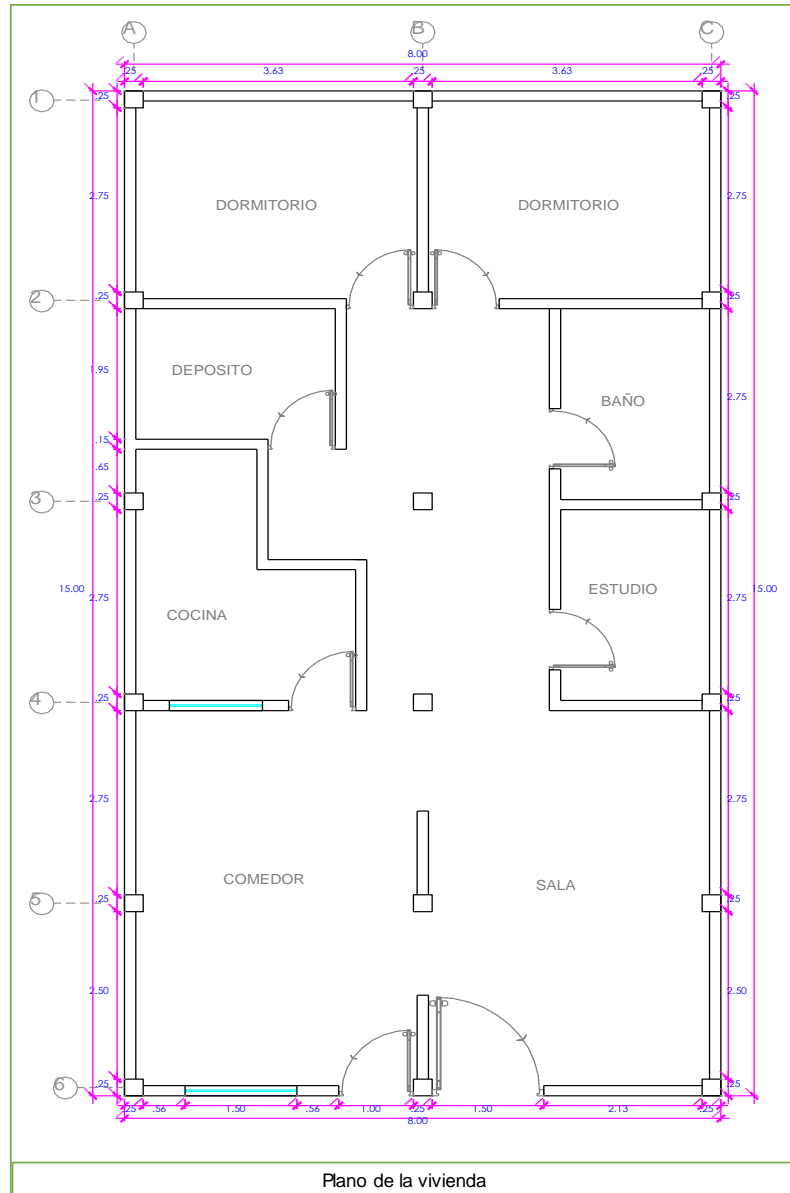
PLANO EN PLANTA

El reforzamiento estructural que presenta la vivienda es bajo.

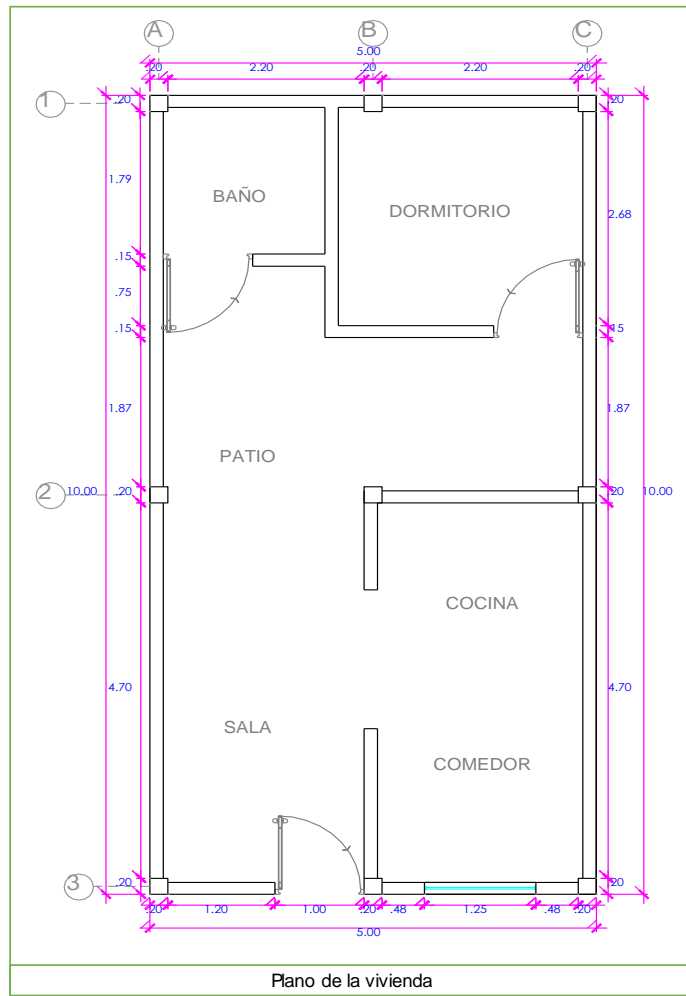
PLANO EN PLANTA

Área	50 m ²
c1:	0.20 x 0.20 m
h1:	2.40 m

El reforzamiento estructural que presenta la vivienda es bajo.

La densidad de muros de la vivienda es menor a 10cm/m² presentando como grado de daños colapso parcial o total.

La vivienda presenta corrosión en todos sus aceros.

La vivienda presenta muro en degradación e inclinado.

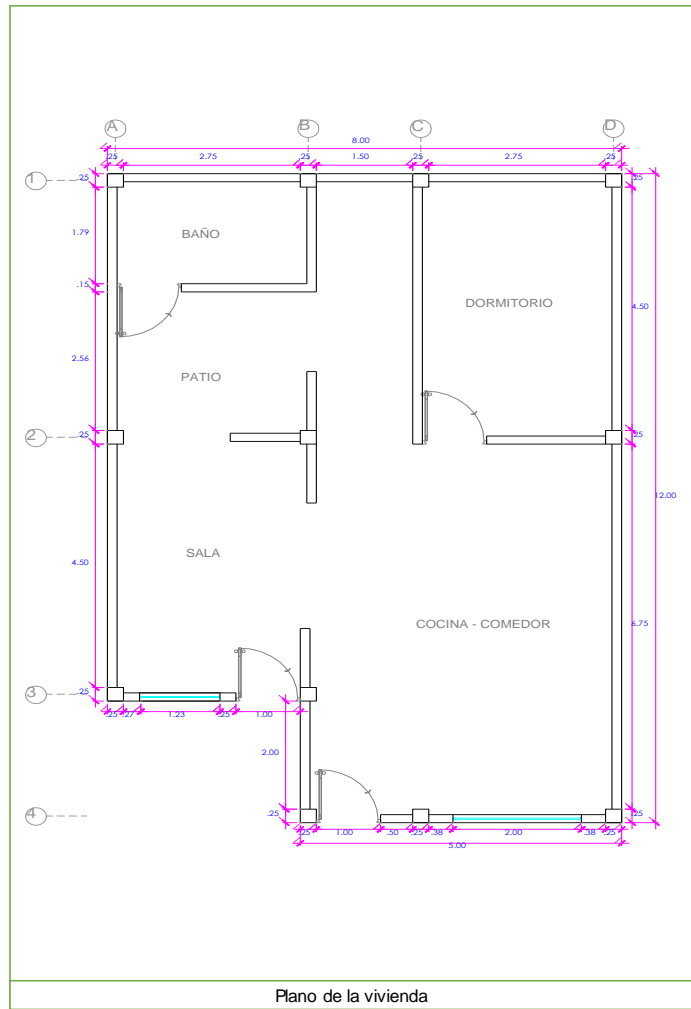
PLANO EN PLANTA

Área	96 m ²
c1:	0.25 x 0.25 m
h1:	2.40 m

El reforzamiento estructural que presenta la vivienda es bajo.

La densidad de muros de la vivienda es menor a 10cm/m² presentando como grado de daños colapso parcial o total.

La vivienda presenta corrosión en todos sus aceros.

La vivienda presenta muro en degradación e inclinado.

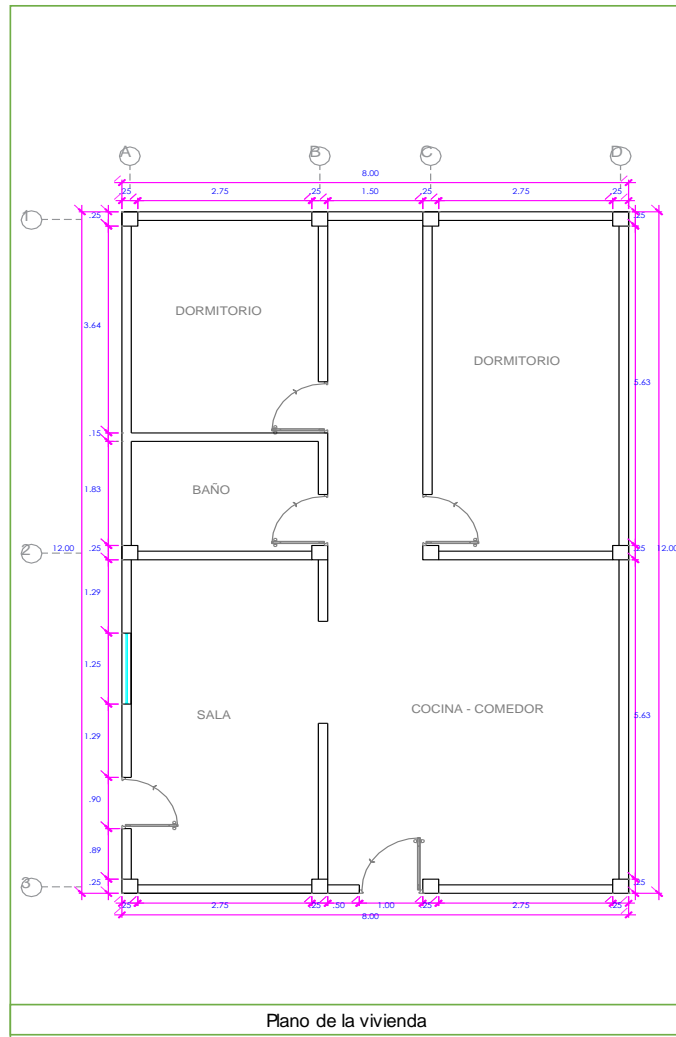
PLANO EN PLANTA

Área	96 m ²
c1:	0.25 x 0.25 m
h1:	2.40 m

El reforzamiento estructural que presenta la vivienda es bajo.

La densidad de muros de la vivienda es menor a 10cm/m² presentando como grado de daños colapso parcial o total.

La vivienda presenta corrosión en todos sus aceros.

La vivienda presenta muro en degradación e inclinado.

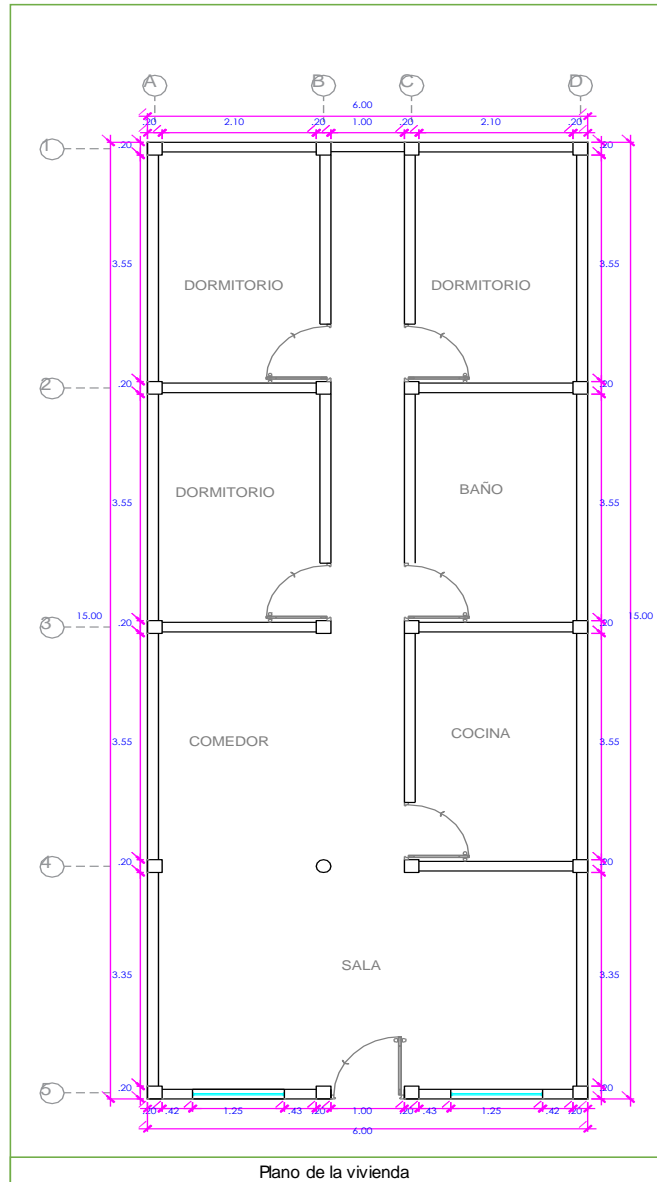
PLANO EN PLANTA

Área	90 m ²
c1:	0.20 x 0.20 m
h1:	2.50 m

El reforzamiento estructural que presenta la vivienda es bajo.

La densidad de muros de la vivienda es menor a 10cm/m² presentando como grado de daños colapso parcial o total.

La vivienda presenta corrosión en todos sus aceros.

La vivienda presenta muro en degradación e inclinado.

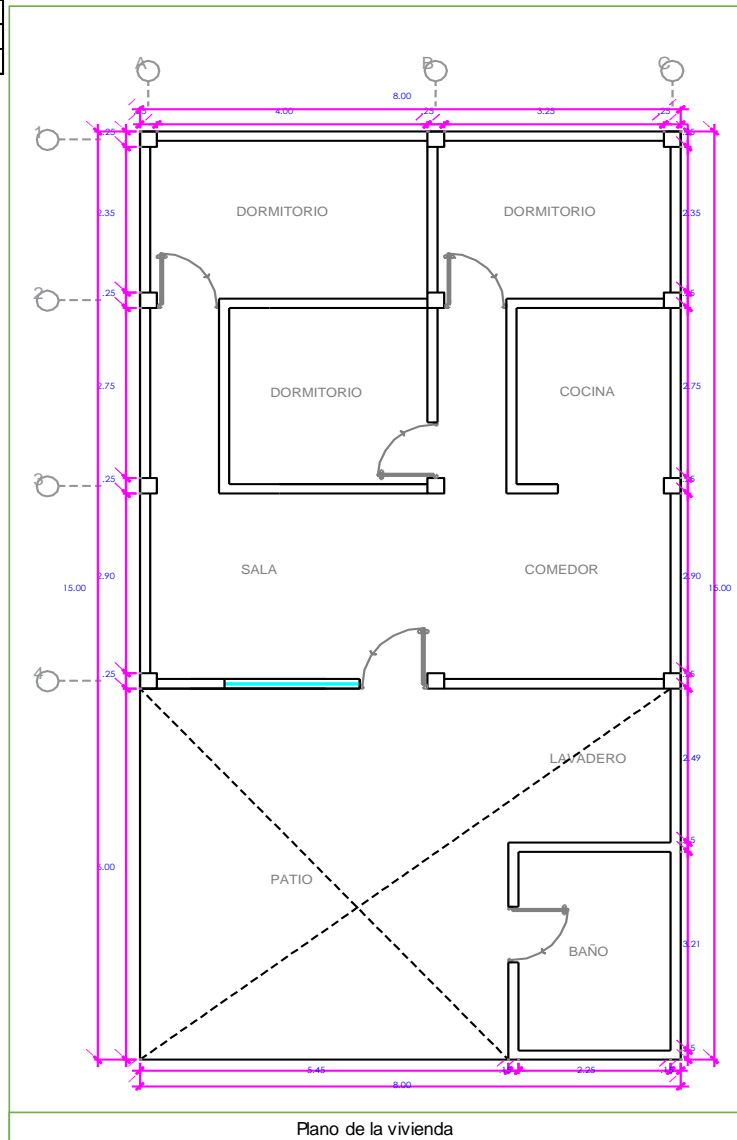
PLANO EN PLANTA

Área 1	120 m ²
c1:	0.25 x 0.25 m
h1:	2.40 m

El reforzamiento estructural que presenta la vivienda es bajo.

La densidad de muros de la vivienda es menor a 10cm/m² presentando como grado de daños colapso parcial o total.

La vivienda presenta corrosión en todos sus aceros.

La vivienda presenta muro en degradación e inclinado.

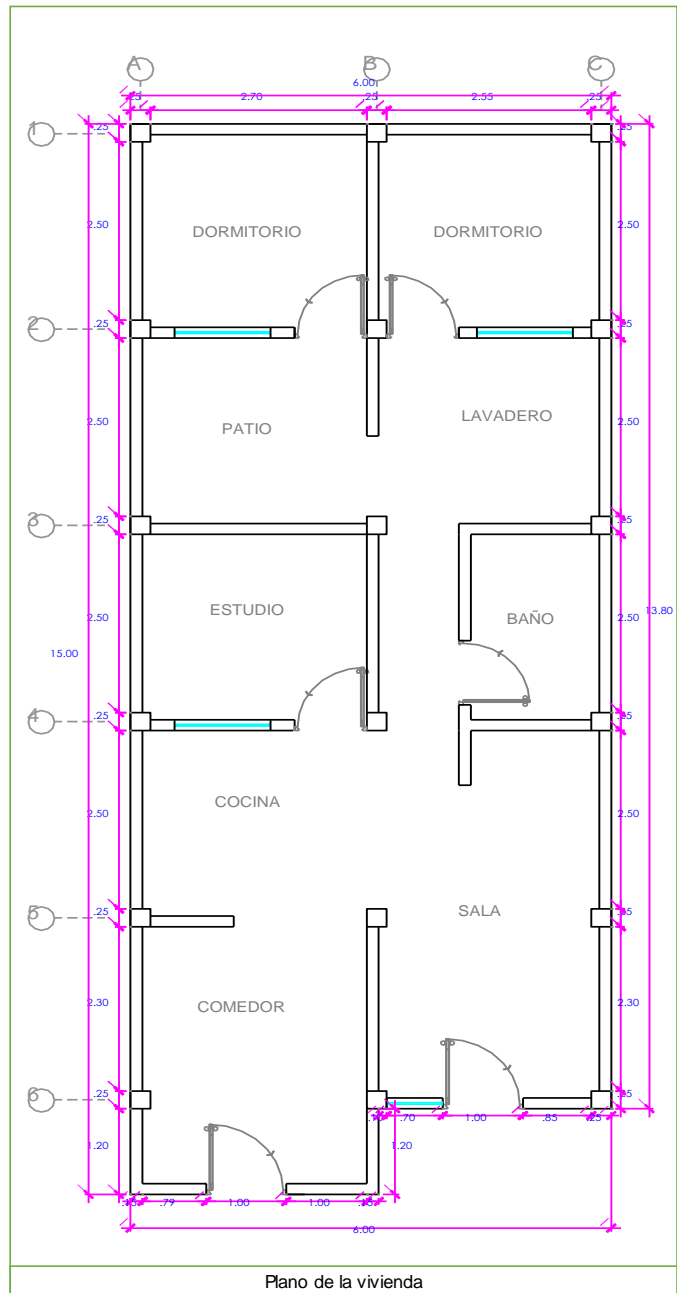
PLANO EN PLANTA

Área 1	90 m ²
c1:	0.25 x 0.25 m
h1:	2.40 m

El reforzamiento estructural que presenta la vivienda es bajo.

La densidad de muros de la vivienda es menor a 10cm/m² presentando como grado de daños colapso parcial o total.

La vivienda presenta corrosión en todos sus aceros.

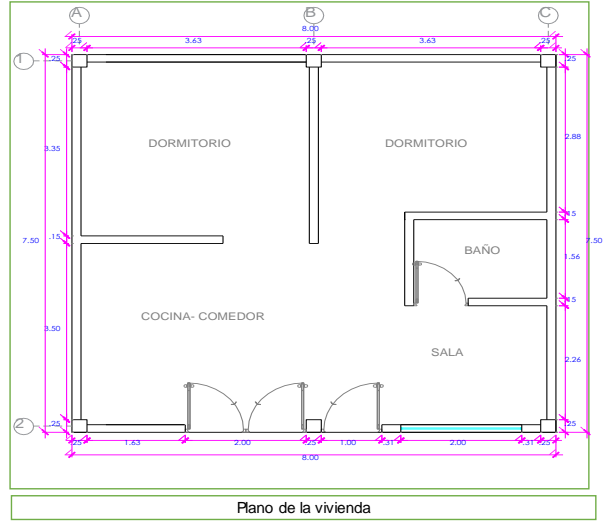
PLANO EN PLANTA

Área	60 m ²
c1:	0.25 x 0.25 m
h1:	2.40 m

El reforzamiento estructural que presenta la vivienda es bajo.

La densidad de muros de la vivienda es menor a 10cm/m² presentando como grado de daños colapso parcial o total.

La vivienda presenta corrosión en todos sus aceros.

La vivienda presenta muro en degradación en los ladrillos.

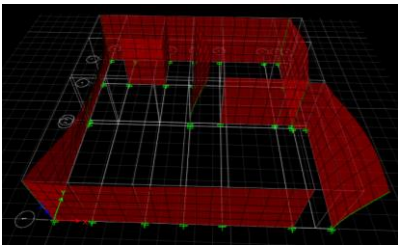
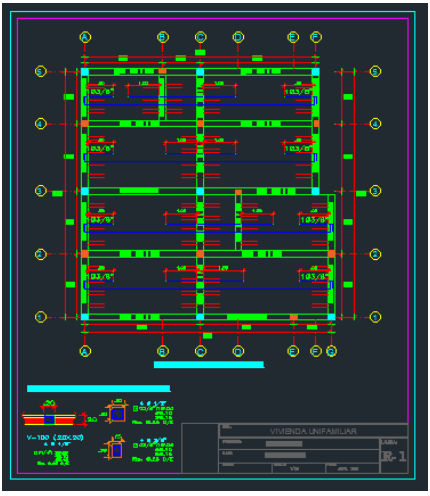
-La vivienda N°01 se hizo el analisis estatico para determinar deficiencia estructural de la vivienda , se pudo observar en el analisis que las columnas estan muy separadas entre ellas , esta vivienda no cuenta con vigas de amarre y ni losa aligerada , lo cual hace que esta estructura tenga deficiencia ante un movimiento sismico de una baja magnitud , para que esta vivienda pueda ser resistente se debera construir columnas intermedias de las columnas existentes para que mayor soporte con los muros , como tambien se debera contruir vigas y una losa aligerada para estructuralizada la vivienda.

Comprobación de irregularidad estructural de rigidez-piso blando						
Piso	Carga	Desplazamiento (m)	Fuerza cortante "v" (kg)	Rigidez lateral "v/d" (kg/m)	0.7*Rigidez lateral del entrepiso superior (kg)	Resultado
1	Sismo estatico x	0.004893	8108.6	1657183.73	1160028.61	Insuficiente rigidez
1	Sismo estatico y	0.012591	8108.6	643999.682	450799.778	Insuficiente rigidez

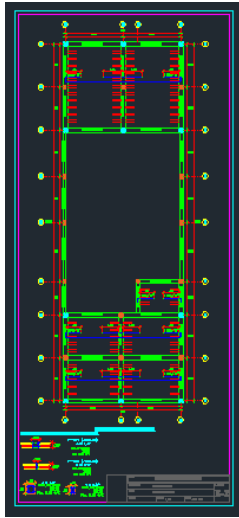
REFUERZO		EXISTENTE	
Observacion:						
<p>-La vivienda N°02 se hizo el analisis estatico para determinar deficiencia estructural de la vivienda , se pudo observar en el analisis que las columnas estan muy separadas entre ellas , esta vivienda no cuenta con vigas de amarre y ni losa aligerada , lo cual hace que esta estructura tenga deficiencia ante un movimiento sismico de una baja magnitud , para que esta vivienda pueda ser resistente se debera construir columnas intermedias de las columnas existentes para que mayor soporte con los muros , como tambien se debera contruir vigas y una losa aligerada para estructuralizada la vivienda.</p>

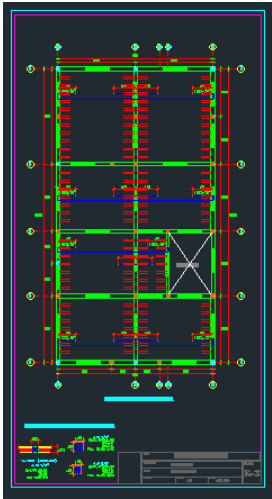
<div style="display: flex; justify-content: space-around;"> REFUERZO EXISTENTE </div>
Observacion:			
<p>-La vivienda N°03 se hizo el analisis estatico para determinar deficiencia estructural de la vivienda , se pudo observar en el analisis que las columnas estan muy separadas entre ellas , esta vivienda no cuenta con vigas de amarre y ni losa aligerada , lo cual hace que esta estructura tenga deficiencia ante un movimiento sismico de una baja magnitud , para que esta vivienda pueda ser resistente se debera construir columnas intermedias de las columnas existentes para que mayor soporte con los muros , como tambien se debera construir vigas y una losa aligerada para estructuralizada la vivienda.</p>

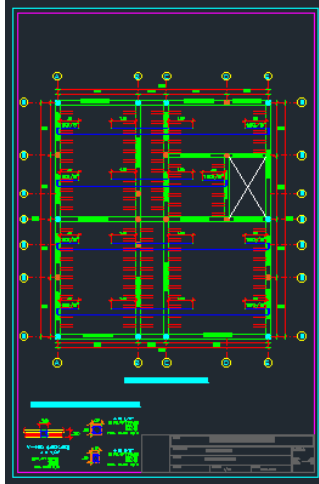
-La vivienda N°04 se hizo el analisis estatico para determinar deficiencia estructural de la vivienda , se pudo observar en el analisis que las columnas estan muy separadas entre ellas , esta vivienda no cuenta con vigas de amarre y ni losa aligerada , lo cual hace que esta estructura tenga deficiencia ante un movimiento sismico de una baja magnitud , para que esta vivienda pueda ser resistente se debera construir columnas intermedias de las columnas existentes para que mayor soporte con los muros , como tambien se debera contruir vigas y una losa aligerada para estructuralizada la vivienda.

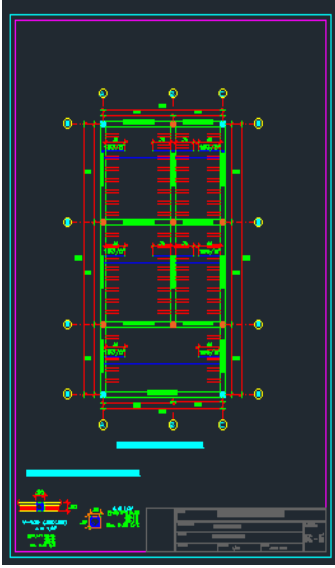
-La vivienda N°05 se hizo el analisis estatico para determinar deficiencia estructural de la vivienda, se pudo observar en el analisis que las columnas estan muy separadas entre ellas , esta vivienda no cuenta con vigas de amarre y ni losa aligerada , lo cual hace que esta estructura tenga deficiencia ante un movimiento sismico de una baja magnitud , para que esta vivienda pueda ser resistente se debera construir columnas intermedias de las columnas exitentes para que mayor soporte con los muros , como tambien se debera contruir vigas y una losa aligerada para estructuralizada la vivienda.

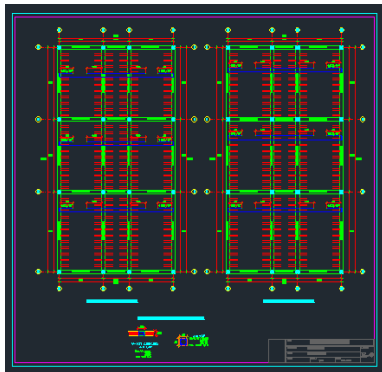
-La vivienda N°06 se hizo el analisis estatico para determinar deficiencia estructural de la vivienda , se pudo observar en el analisis que esta estructura tiene muros con una luz muy larga haciendo que en un movimiento sismico pequeño aya fracturas y rajaduras en los muros, como tambien se ha determinado que en algunas columnas no cuentan con viga asi afectando la rigurosidad de la estructura. Para que este estructura tenga mas resistencia se necesita construir columnas en los muros que tengan una luz mayor o iguala a 3 metros y como tambien con construir vigas en las columnas faltantes .

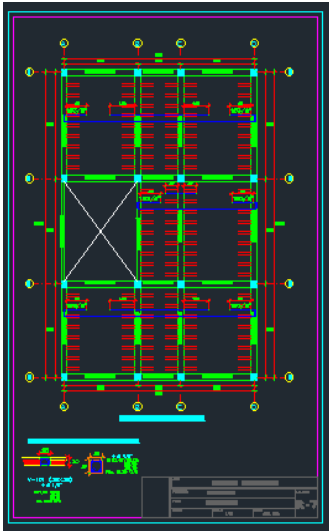
-La vivienda N°07 se hizo el analisis estatico para determinar deficiencia estructural de la vivienda , se pudo observar en el analisis que las columnas estan muy separadas entre ellas , esta vivienda no cuenta con vigas de amarre y ni losa aligerada , lo cual hace que esta estructura tenga deficiencia ante un movimiento sismico de una baja magnitud , para que esta vivienda pueda ser resistente se debera construir columnas intermedias de las columnas existentes para que mayor soporte con los muros , como tambien se debera construir vigas y una losa aligerada para estructuralizada la vivienda.

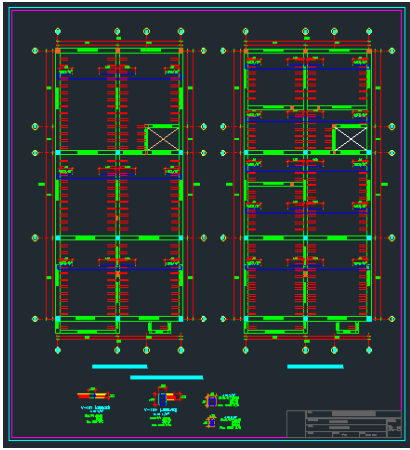
-La vivienda N°08 se hizo el analisis estatico para determinar deficiencia estructural de la vivienda , se pudo observar en el analisis que esta estructura tiene muros con una luz muy larga haciendo que en un movimiento sismico pequeño aya fracturas y rajaduras en los muros, como tambien se ha determinado que en algunas columnas no cuentan con viga asi afectando la rigurosidad de la estructura. Para que este estructura tenga mas resistencia se necesita construir columnas en los muros que tengan una luz mayor o iguala a 3 metros y como tambien con construir vigas en las columnas faltantes .

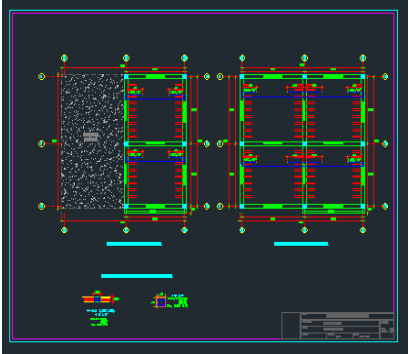
-La vivienda N°09 se hizo el analisis estatico para determinar deficiencia estructural de la vivienda , se pudo observar en el analisis que esta estructura tiene muros con una luz muy larga haciendo que en un movimiento sismico pequeño aya fracturas y rajaduras en los muros, como tambien se ha determinado que en algunas columnas no cuentan con viga asi afectando la rigurosidad de la estructura. Para que este estructura tenga mas resistencia se necesita construir columnas en los muros que tengan una luz mayor o iguala a 3 metros y como tambien con construir vigas en las columnas faltantes .

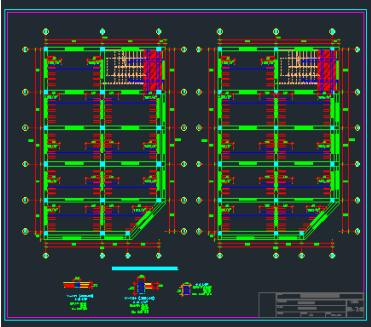
REFUERZO		EXISTENTE		
Observacion:									
-La vivienda N°10 se hizo el analisis estatico para determinar deficiencia estructural de la vivienda , se pudo observar en el analisis que esta estructura tiene muros con una luz muy larga haciendo que en un movimiento sismico pequeno aya fracturas y rajaduras en los muros, como tambien se ha determinado que en algunas columnas no cuentan con viga asi afectando la rigurosidad de la estructura. Para que este estructura tenga mas resistencia se necesita construir columnas en los muros que tengan una luz mayor o iguala a 3 metros y como tambien con construir vigas en las columnas faltantes .

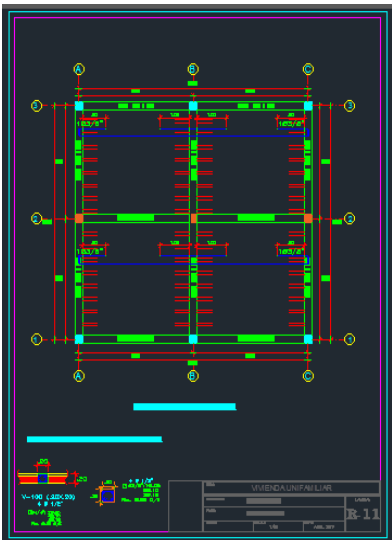
-La vivienda N°11 se hizo el analisis estatico para determinar deficiencia estructural de la vivienda , se pudo observar en el analisis que las columnas estan muy separadas entre ellas , esta vivienda no cuenta con vigas de amarre y ni losa aligerada , lo cual hace que esta estructura tenga deficiencia ante un movimiento sismico de una baja magnitud , para que esta vivienda pueda ser resistente se debera construir columnas intermedias de las columnas exitentes para que mayor soporte con los muros , como tambien se debera contruir vigas y una losa aligerada para estructuralizada la vivienda.

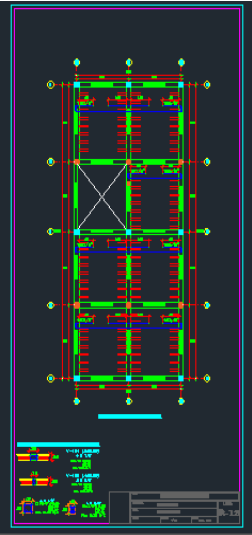
Observacion:	<div style="display: flex; justify-content: space-around;"> REFUERZO EXISTENTE </div> <p>-La vivienda N°12 se hizo el analisis estatico para determinar deficiencia estructural de la vivienda , se pudo observar en el analisis que las columnas estan muy separadas entre ellas , esta vivienda no cuenta con vigas de amarre y ni losa aligerada , lo cual hace que esta estructura tenga deficiencia ante un movimiento sismico de una baja magnitud , para que esta vivienda pueda ser resistente se debera construir columnas intermedias de las columnas existentes para que mayor soporte con los muros , como tambien se debera contruir vigas y una losa aligerada para estructuralizada la vivienda.</p>
--------------	---

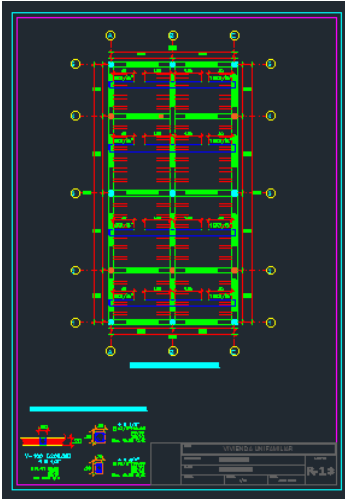
-La vivienda N°13 se hizo el analisis estatico para determinar deficiencia estructural de la vivienda , se pudo observar en el analisis que las columnas estan muy separadas entre ellas , esta vivienda no cuenta con vigas de amarre y ni losa aligerada , lo cual hace que esta estructura tenga deficiencia ante un movimiento sismico de una baja magnitud , para que esta vivienda pueda ser resistente se debera construir columnas intermedias de las columnas exitentes para que mayor soporte con los muros , como tambien se debera contruir vigas y una losa aligerada para estructuralizada la vivienda.

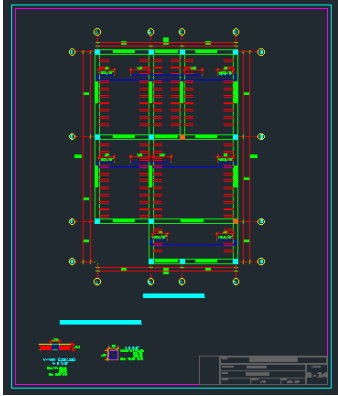
Observación:
 -La vivienda N°14 se hizo el analisis estatico para determinar deficiencia estructural de la vivienda , se pudo observar en el analisis que las columnas estan muy separadas entre ellas , esta vivienda no cuenta con vigas de amarre y ni losa aligerada , lo cual hace que esta estructura tenga deficiencia ante un movimiento sismico de una baja magnitud , para que esta vivienda pueda ser resistente se debera construir columnas intermedias de las columnas exitentes para que mayor soporte con los muros , como tambien se debera contruir vigas y una losa aligerada para estructuralizada la vivienda.

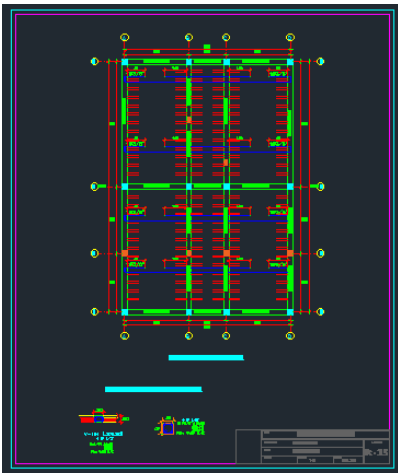
-La vivienda N°15 se hizo el analisis estatico para determinar deficiencia estructural de la vivienda , se pudo observar en el analisis que las columnas estan muy separadas entre ellas , esta vivienda no cuenta con vigas de amarre y ni losa aligerada , lo cual hace que esta estructura tenga deficiencia ante un movimiento sismico de una baja magnitud , para que esta vivienda pueda ser resistente se debera construir columnas intermedias de las columnas existentes para que mayor soporte con los muros , como tambien se debera contruir vigas y una losa aligerada para estructuralizada la vivienda.

Comprobación de irregularidad estructural de rigidez-piso blando						
Piso	Carga	Desplazamiento (m)	Fuerza cortante "v" (kg)	Rigidez lateral "v/d" (kg/m)	0.7*Rigidez lateral del entrepiso superior (kg)	Resultado
1	Sismo estatico x	0.010266	8982.1	874936.684	612455.679	Insuficiente rigidez
1	Sismo estatico y	0.002257	8982.1	3979663.27	2785764.29	Insuficiente rigidez

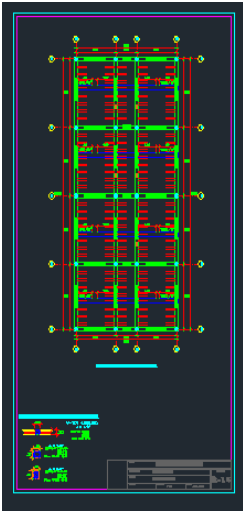
REFUERZO	EXISTENTE
Observacion:							
-La vivienda N°16 se hizo el analisis estatico para determinar deficiencia estructural de la vivienda , se pudo observar en el analisis que las columnas estan muy separadas entre ellas , esta vivienda no cuenta con vigas de amarre y ni losa aligerada , lo cual hace que esta estructura tenga deficiencia ante un movimiento sismico de una baja magnitud , para que esta vivienda pueda ser resistente se debera construir columnas intermedias de las columnas existentes para que mayor soporte con los muros , como tambien se debera contruir vigas y una losa aligerada para estructuralizada la vivienda.

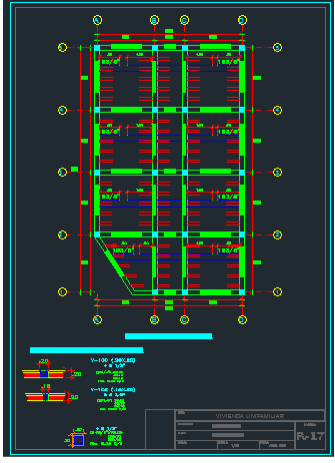
-La vivienda N°17 se hizo el analisis estatico para determinar deficiencia estructural de la vivienda , se pudo observar en el analisis que las columnas estan muy separadas entre ellas , esta vivienda no cuenta con vigas de amarre y ni losa aligerada , lo cual hace que esta estructura tenga deficiencia ante un movimiento sismico de una baja magnitud , para que esta vivienda pueda ser resistente se debera construir columnas intermedias de las columnas existentes para que mayor soporte con los muros , como tambien se debera contruir vigas y una losa aligerada para estructuralizada la vivienda.

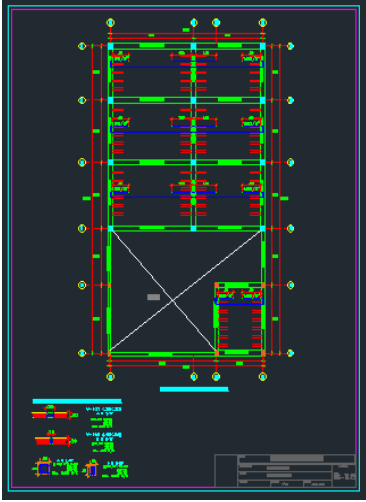
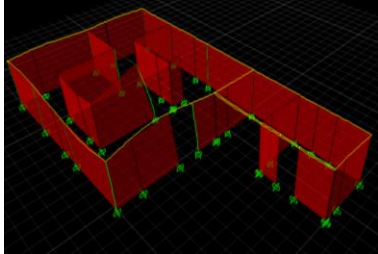
-La vivienda N°18 se hizo el analisis estatico para determinar deficiencia estructural de la vivienda, se pudo observar en el analisis que las columnas estan muy separadas entre ellas, esta vivienda no cuenta con vigas de amarre y ni losa aligerada, lo cual hace que esta estructura tenga deficiencia ante un movimiento sismico de una baja magnitud, para que esta vivienda pueda ser resistente se debera construir columnas intermedias de las columnas existentes para que mayor soporte con los muros, como tambien se debera construir vigas y una losa aligerada para estructuralizada la vivienda.

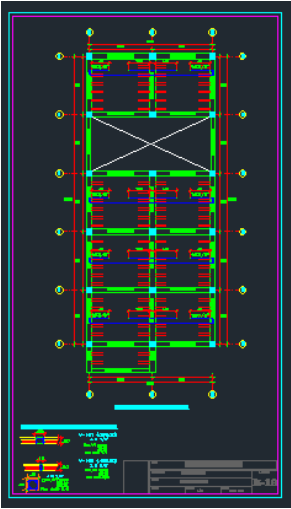
-La vivienda N°19 se hizo el analisis estatico para determinar deficiencia estructural de la vivienda , se pudo observar en el analisis que las columnas estan muy separadas entre ellas , esta vivienda no cuenta con vigas de amarre y ni losa aligerada , lo cual hace que esta estructura tenga deficiencia ante un movimiento sismico de una baja magnitud , para que esta vivienda pueda ser resistente se debera construir columnas intermedias de las columnas existentes para que mayor soporte con los muros , como tambien se debera contruir vigas y una losa aligerada para estructuralizada la vivienda.

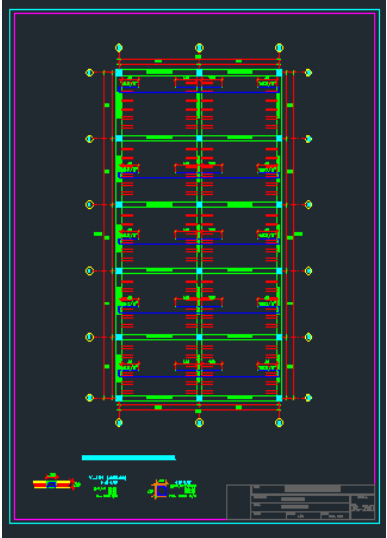
-La vivienda N°20 se hizo el analisis estatico para determinar deficiencia estructural de la vivienda , se pudo observar en el analisis que las columnas estan muy separadas entre ellas , esta vivienda no cuenta con vigas de amarre y ni losa aligerada , lo cual hace que esta estructura tenga deficiencia ante un movimiento sismico de una baja magnitud , para que esta vivienda pueda ser resistente se debera construir columnas intermedias de las columnas existentes para que mayor soporte con los muros , como tambien se debera construir vigas y una losa aligerada para estructuralizada la vivienda.
