FACULTAD DE INGENIERÍA CIVIL

EJECUCIÓN DEL CASCO ESTRUCTURAL DEL CENTRO COMERCIAL SHOPPING
LA MOLINA – I ETAPA – SECTOR 2

Modalidad de Suficiencia Profesional para optar el Título Profesional de
Ingeniero Civil

2021

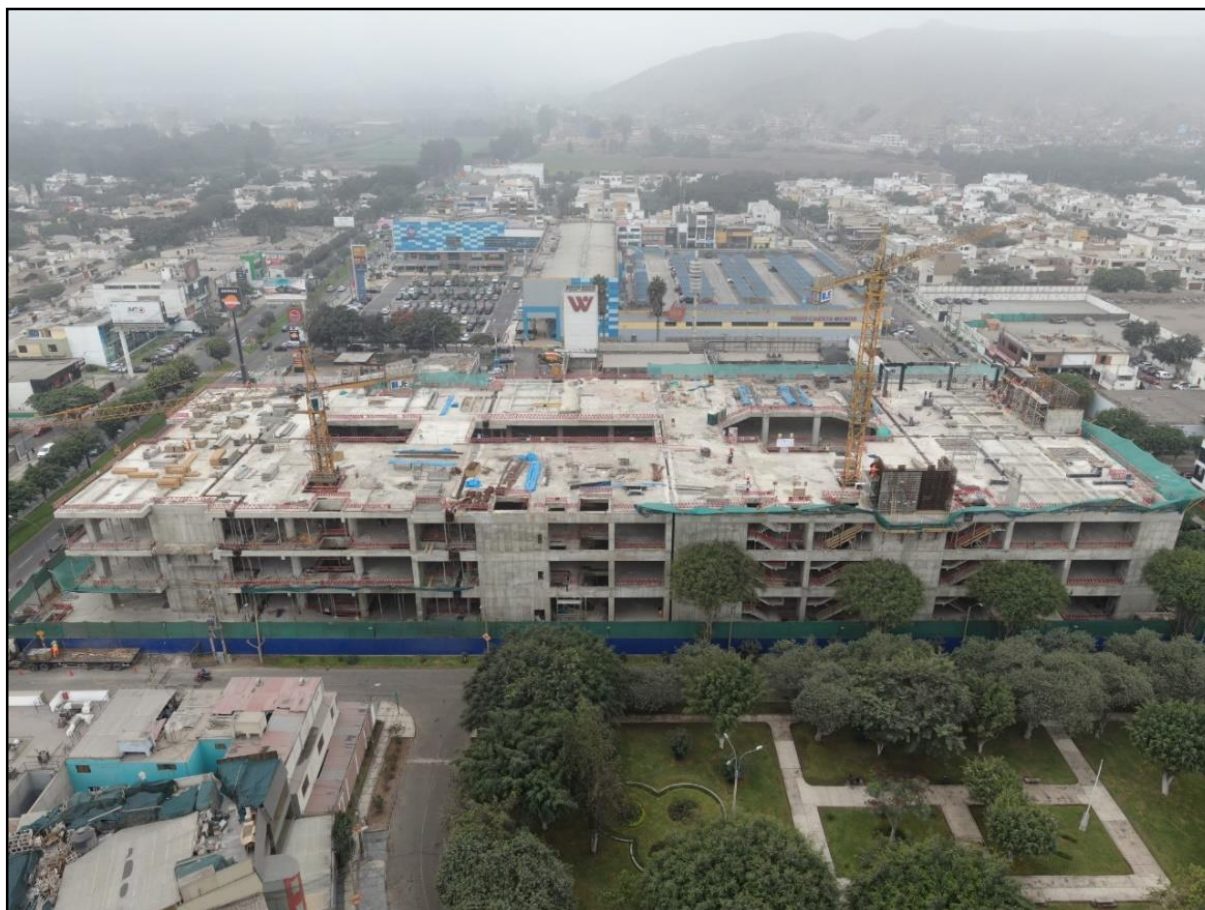
Figura 5

Fotografía de la Construcción de la I Etapa del Proyecto: Sector 1 y Sector 2 en cada extremo derecho e izquierdo respectivamente.

Tal como se aprecia en el organigrama el Área de Producción se dividió de acuerdo a la sectorización de la I Etapa del proyecto delimitada principalmente por su diseño estructural que descompone la edificación en dos bloques separados por una junta sísmica de 0.3 metros. Cada uno de estos sectores contaron con recursos logísticos y de mano de obra propios que permitieron el avance en dos frentes principales de manera independiente. Véase Figura 6.

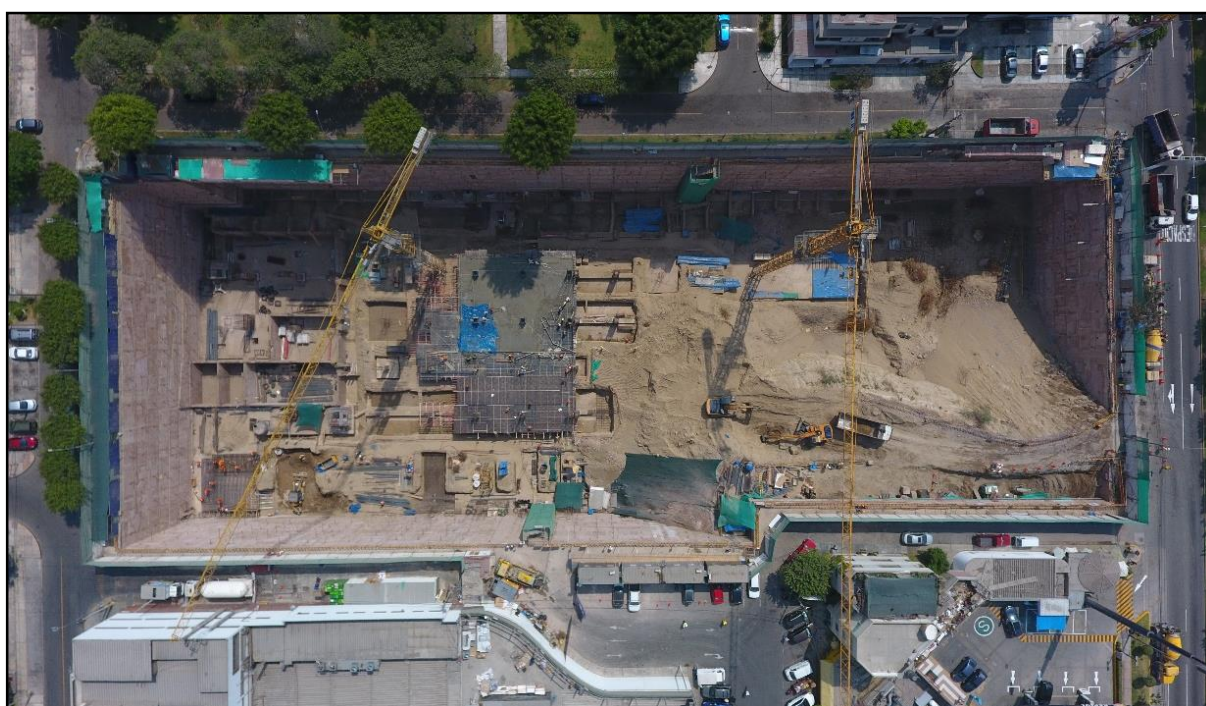
Figura 7

I Etapa del Proyecto: Vista del Sector 1 (izquierda) y Sector 2 (derecha).

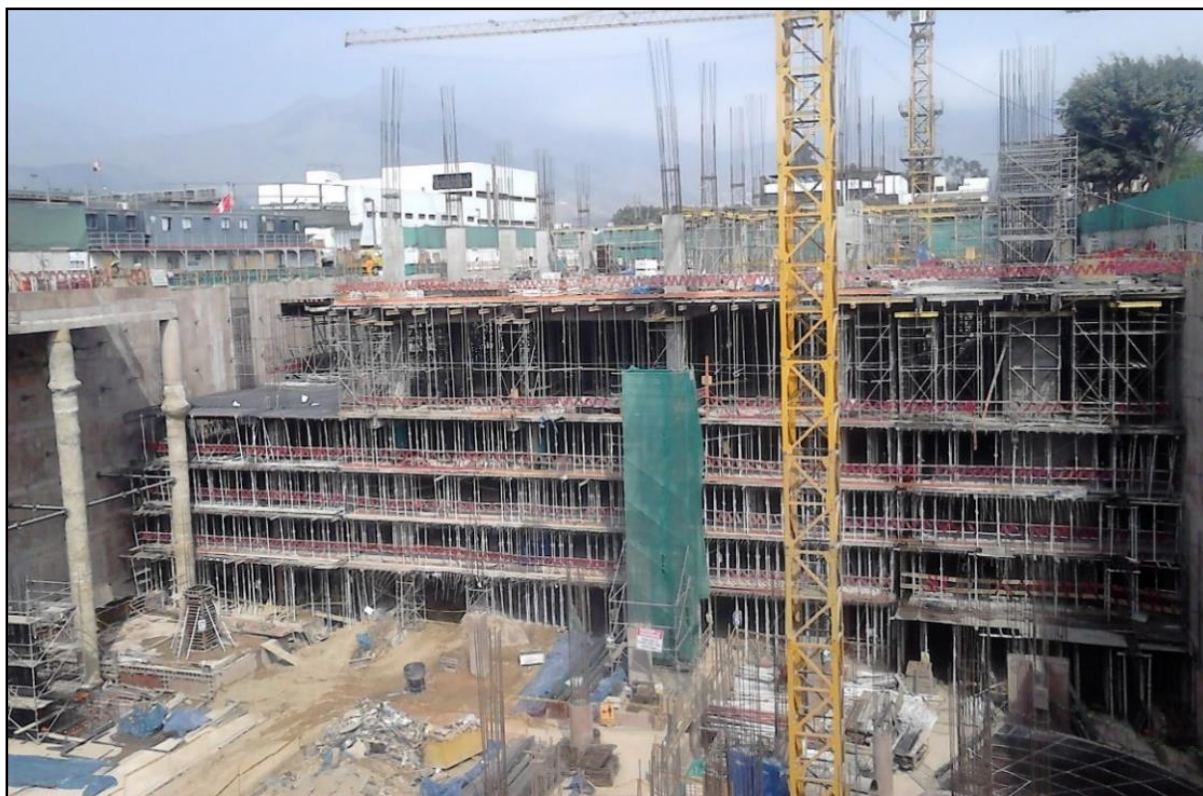
Figura 8

Fotografía de la Construcción de los 5 Sótanos del Proyecto.

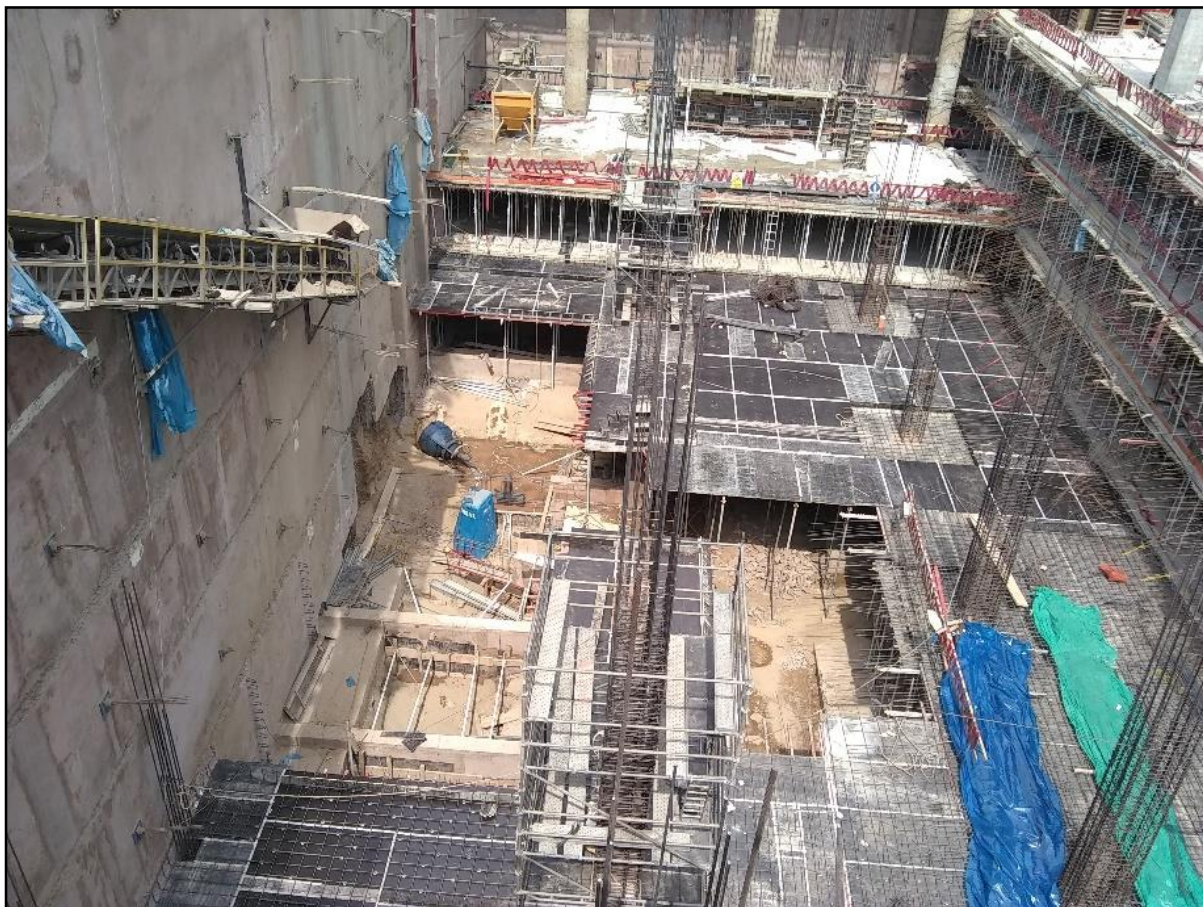
Figura 21

Fase de Ejecución de Estructuras en Subsector 2D.

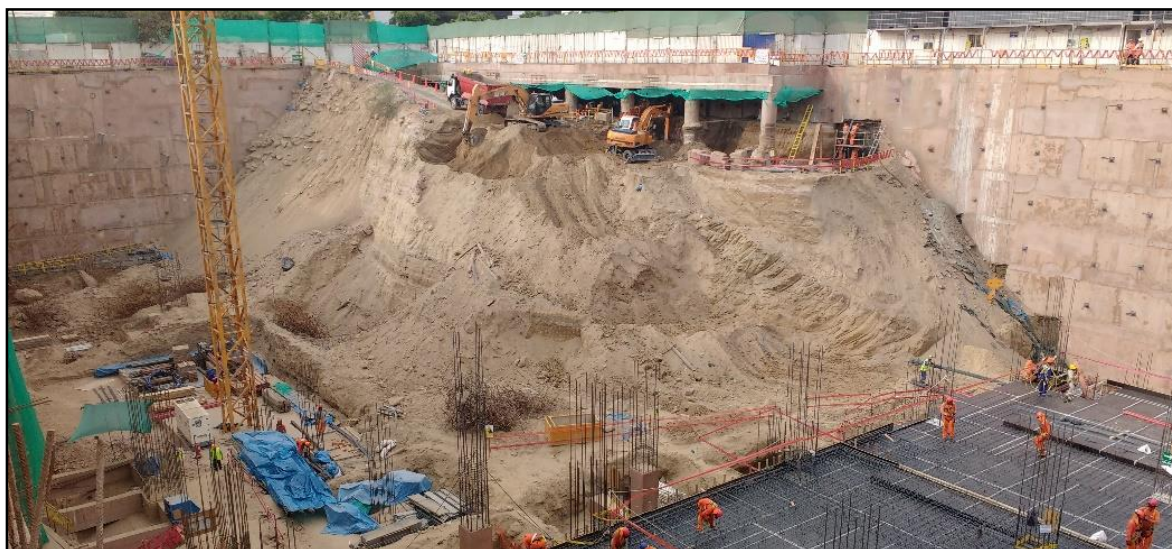
Figura 23

Fase 1 del Movimiento de Tierras y Fase 3 de la Construcción por Sectores: Cimentaciones de los Subsectores 2A-2B, Torre Grúa del Sector 2 y Construcción de los Sótanos del Sector 1.

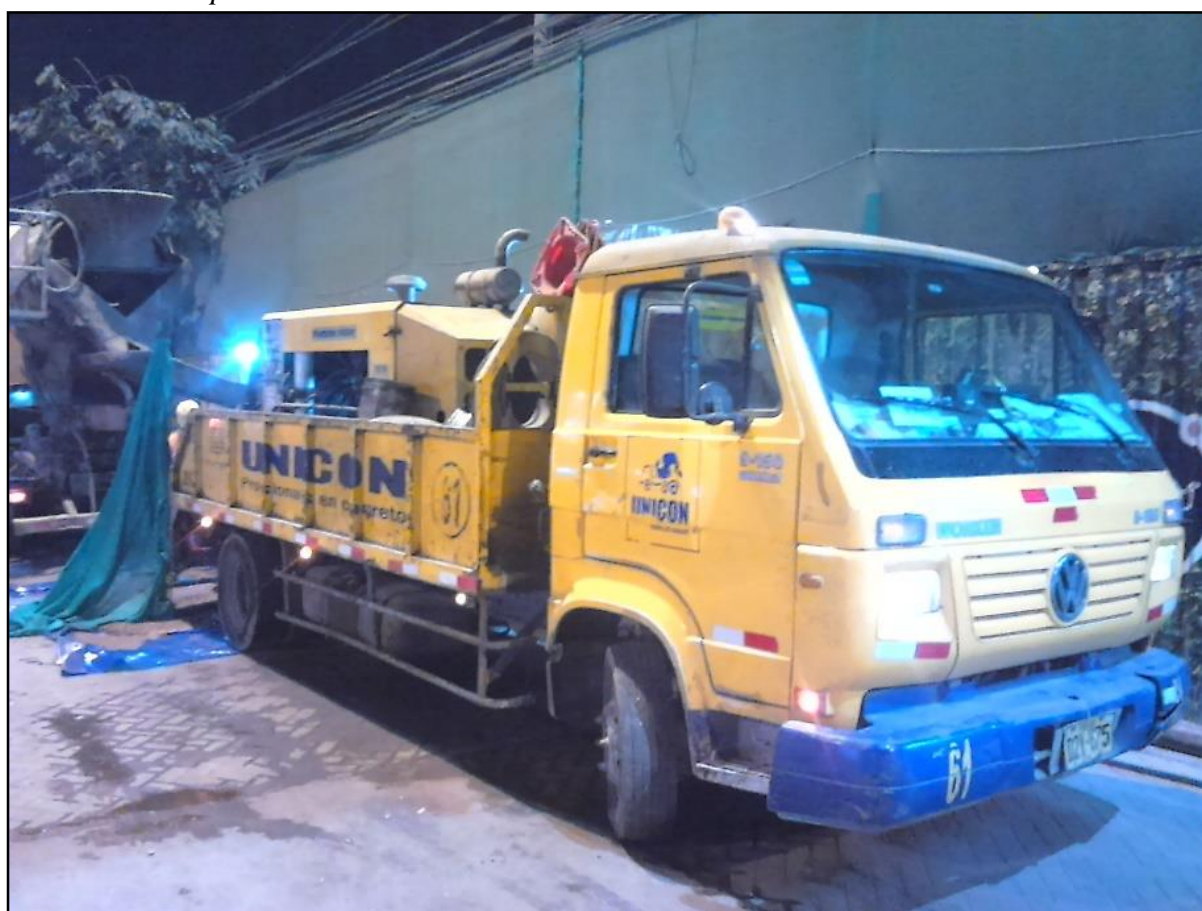
Figura 27

Bomba TK en Operación en Avenida Raúl Ferrero.

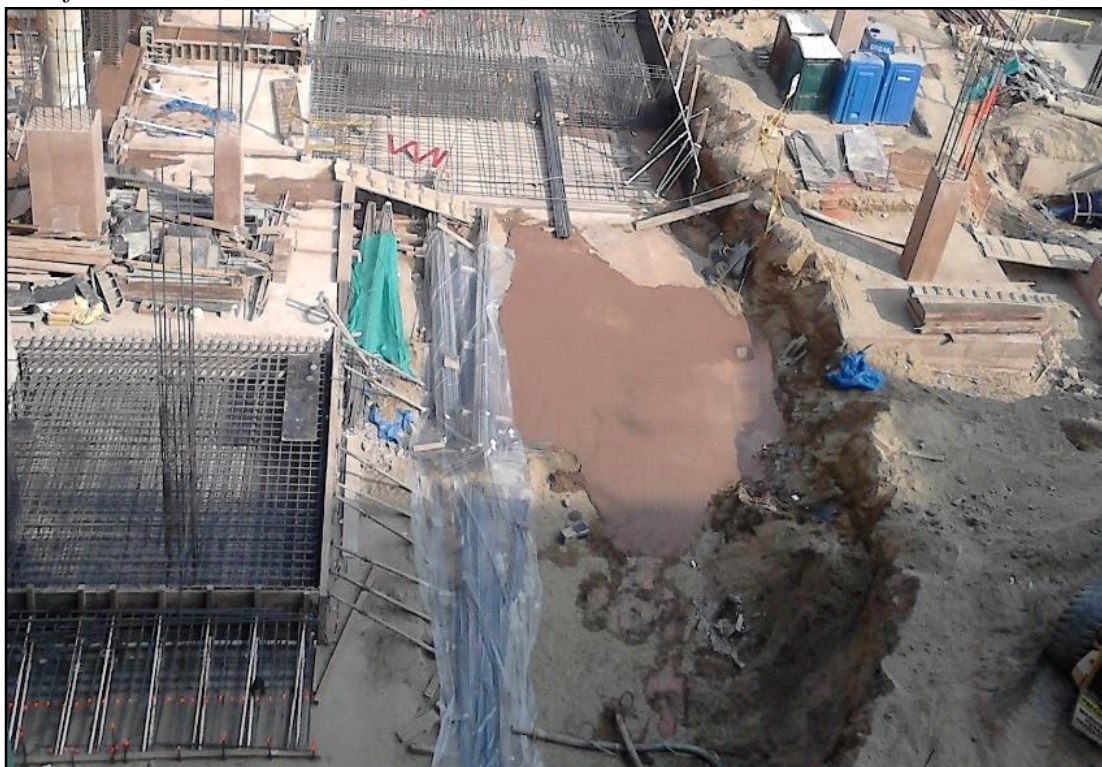
Figura 28

Encofrado de Cimentaciones en Subsector 2C.

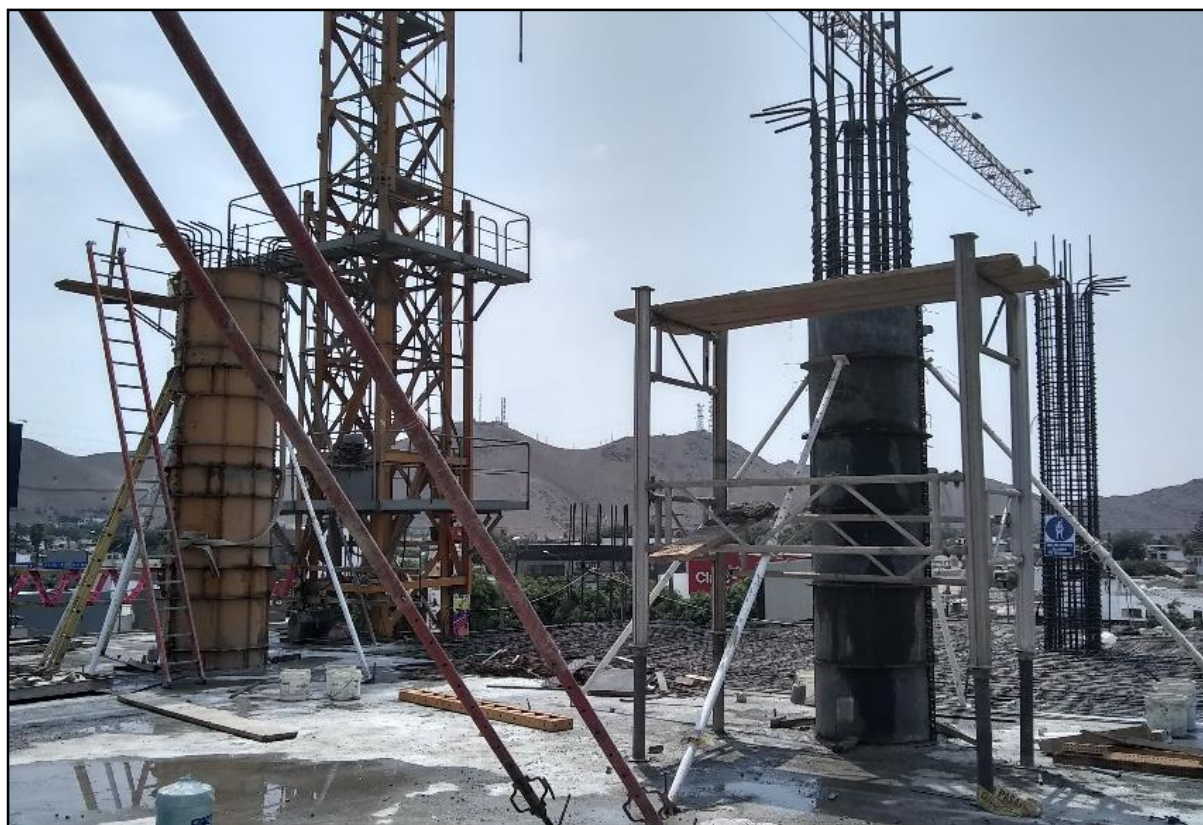
Figura 30

3) **Columnas Circulares.** Se presentan 5 pares de columna de sección circular por nivel, de diámetros 1.20, 0.90 y 0.70 mts. y con una altura entre 2.30 a 4.50 mts. considerando esta constante, además de la necesidad de un acabado uniforme, se optó al igual que las columnas de sección cuadrada, de un encofrado de rápida ejecución.

Encofrado de Columnas Circulares en Piso 3.

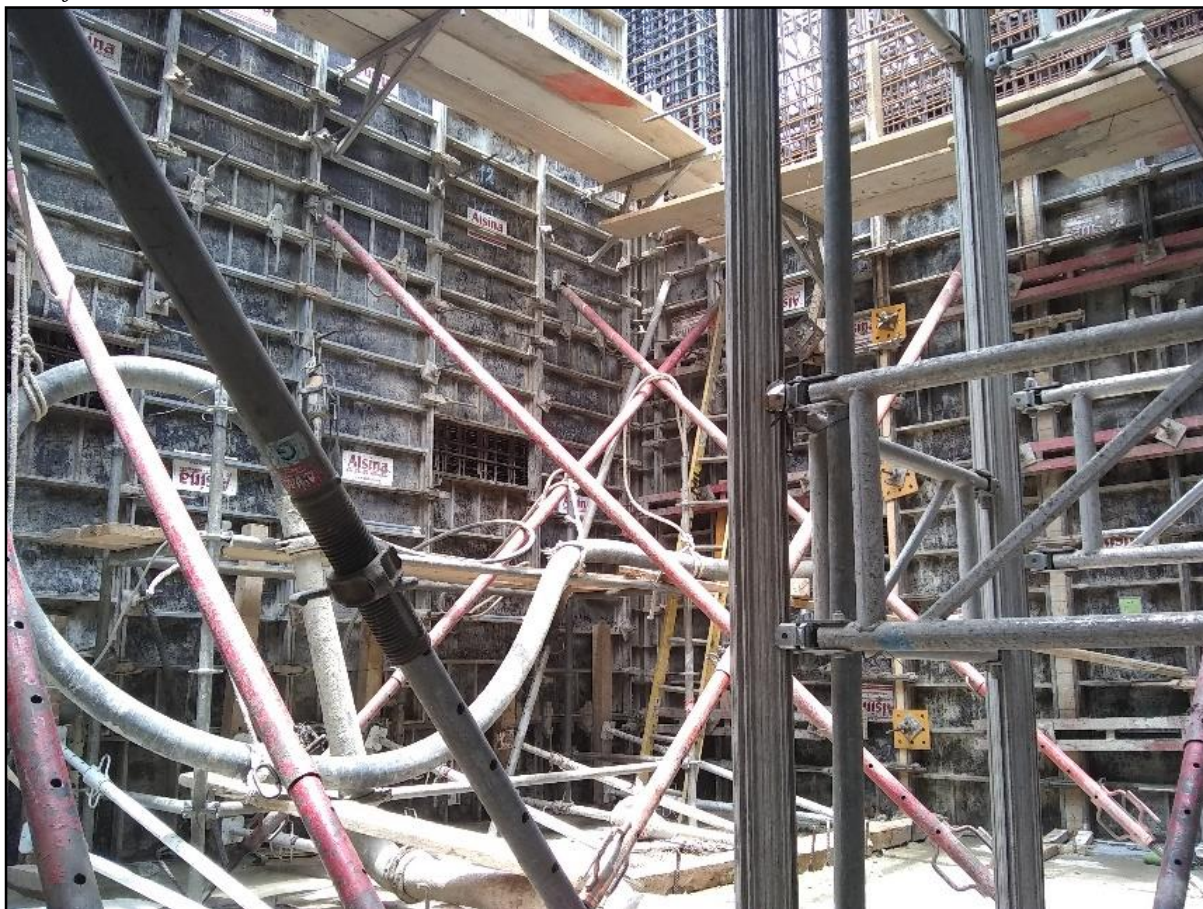
Figura 31

4) **Placas.** Se presenta un aproximado de 10 mts. lineales de placa por subsector en cada nivel, cuyos anchos varían entre 0.60 y 0.80 mts. Presentan ligeros detalles geométricos y una longitud no constante, por lo cual se optó por un sistema de encofrado especializado que brinde la flexibilidad necesaria para cada elemento. Al igual que las columnas su altura varía entre 2.30 y 5.00 mts.

Encofrado de Placa en "L" en Piso 1.

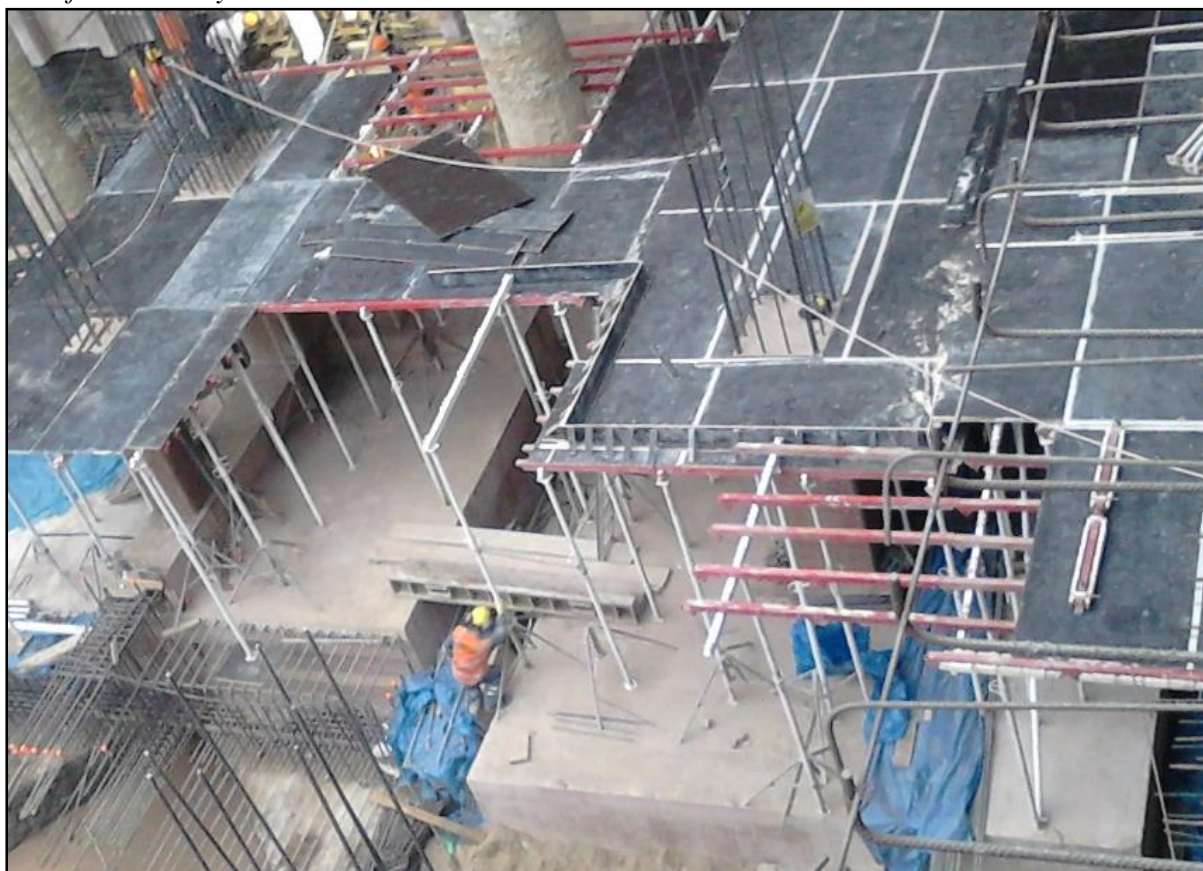
Figura 32

5) **Losa Maciza sobre Ábacos y Altura Simple de Entrepiso.** Se presentan 3 niveles en los sótanos compuestos de losa maciza plana y ábacos planos de 3.35 mts. de ancho. La altura de encofrado no supera los 2.55 mts. por lo cual se optó por un sistema de soporte simple con puntales. Se requirió el uso de un encofrado modular combinado con triplay fenólico.

Encofrado Losa y Ábacos en Sótano 5.

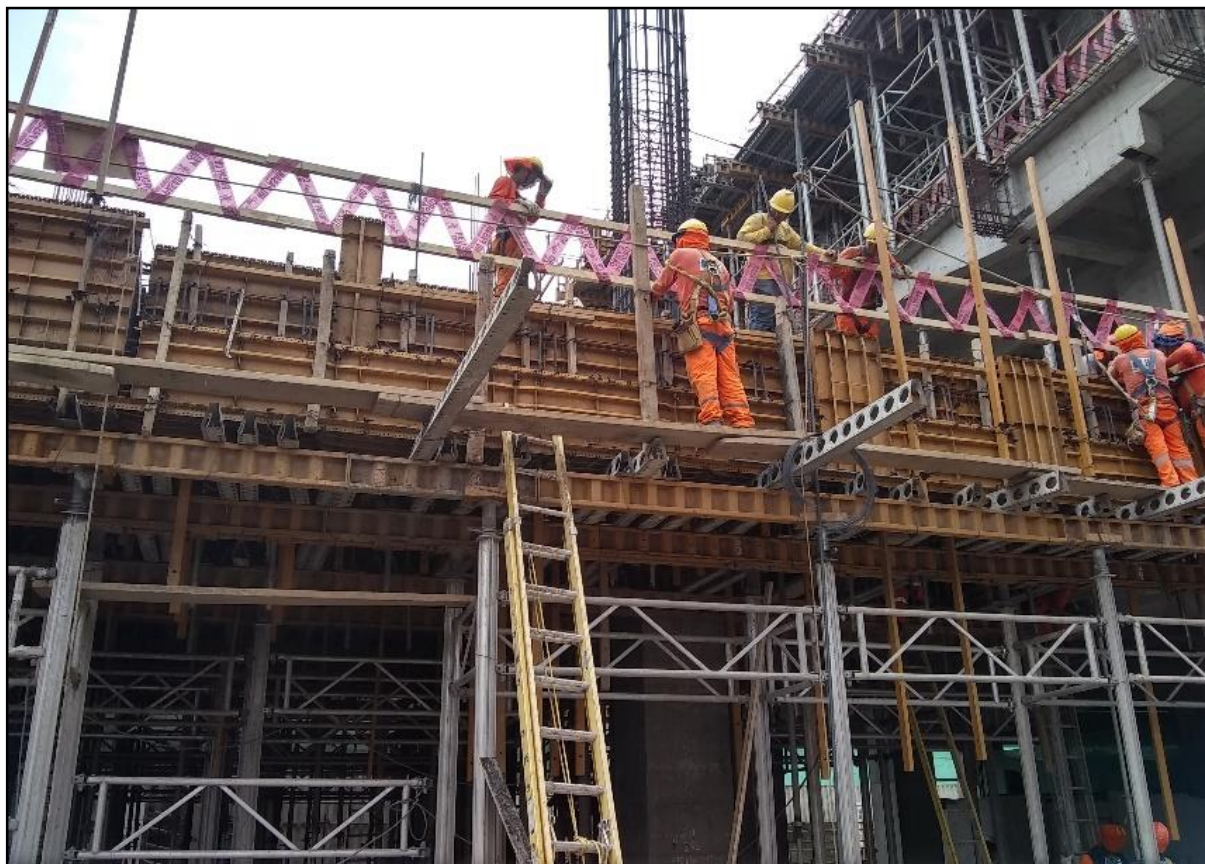
Figura 34

7) **Losa Maciza sobre Vigas de Sección Muy Variable y Altura Doble de Entrepiso.** Se presentan 4 niveles de techo compuestos de losa maciza plana y vigas de sección muy variable. La altura de encofrado varía entre 5.25 y 5.85 mts. por lo cual se optó como soporte un sistema de torres de cimbra metálica que brinde la estabilidad y seguridad necesaria. Teniendo en cuenta la diversidad de formas y tamaños de vigas se optó por paneles de encofrado lateral y de fondo de dimensiones diversas.

Encofrado Losa y Vigas en Doble Altura.

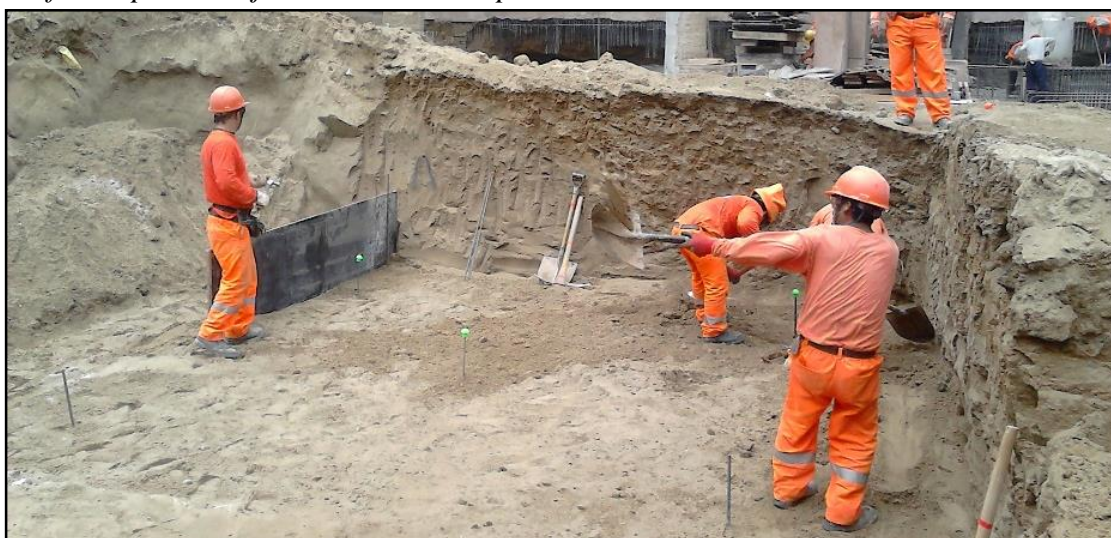
Figura 36

Proceso 2: Perfilado a través de Excavación Manual. Se alcanza el nivel de fondo de cimentación (solado).

Perfilado para la Ejecución de una Zapata Aislada.

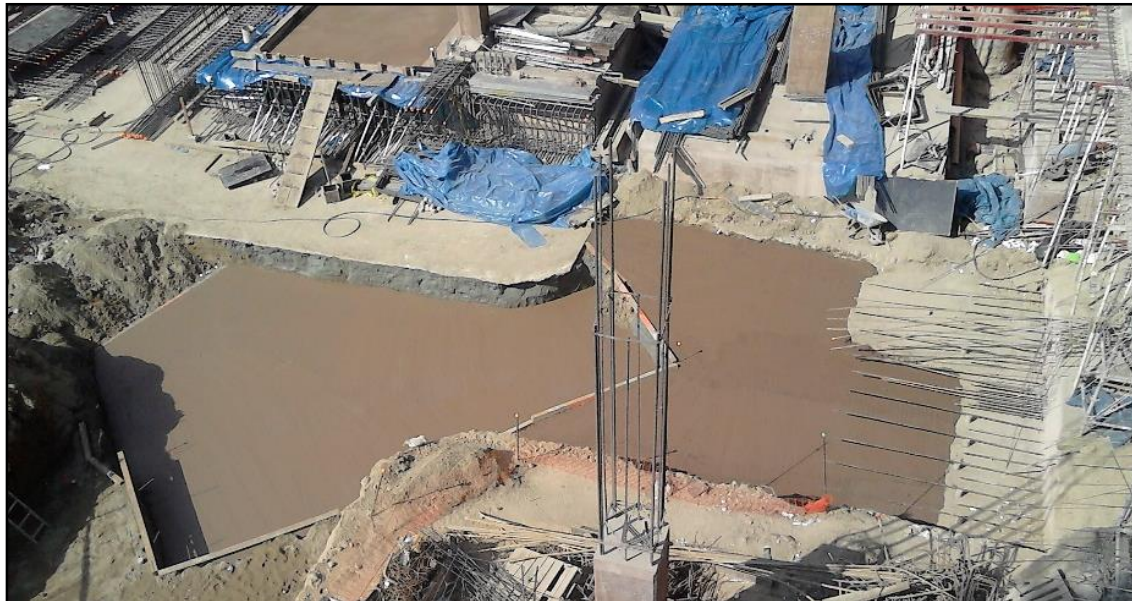
Figura 37

Proceso 3: Vaciado de Solado. Se establece el Nivel de Fondo de Zapata previo vaciado de un solado de espesor mín. 0.05 mts. y resistencia $f'c$ 175kg/cm².

Vaciado y "Regleado" de Solado de Zapata.

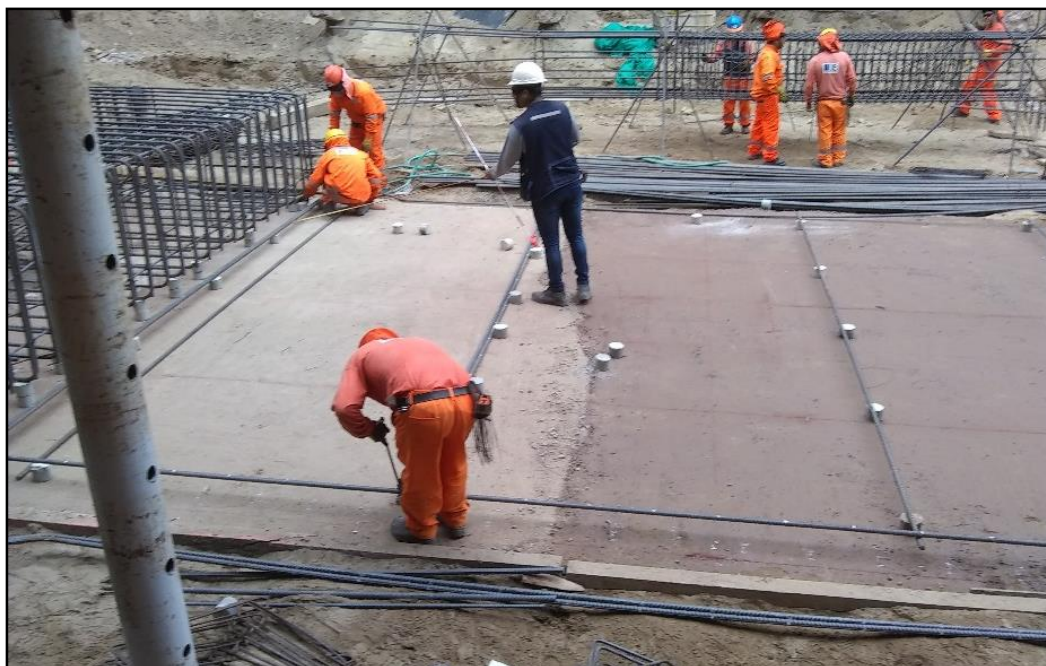
Figura 38

Proceso 4: Trazo de Zapata, Viga de Cimentación y Columna. Se realiza el trazo topográfico de las tres estructuras sobre el solado endurecido.

Topógrafo Trazando Zapata Combinada.

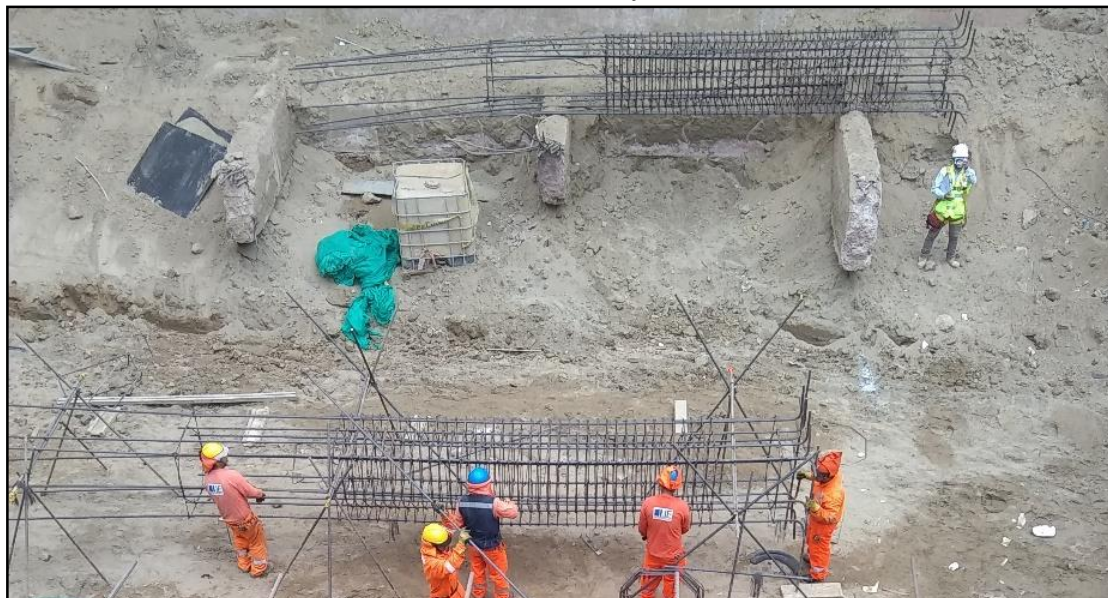
Figura 39

Proceso 5: Armado del Refuerzo de Columnas. Se arman previamente las columnas o núcleos de placa para su posterior izado sobre la parrilla única e inferior de la zapata.

Cuadrilla de Fierros durante el Armado del Refuerzo de Columnas.

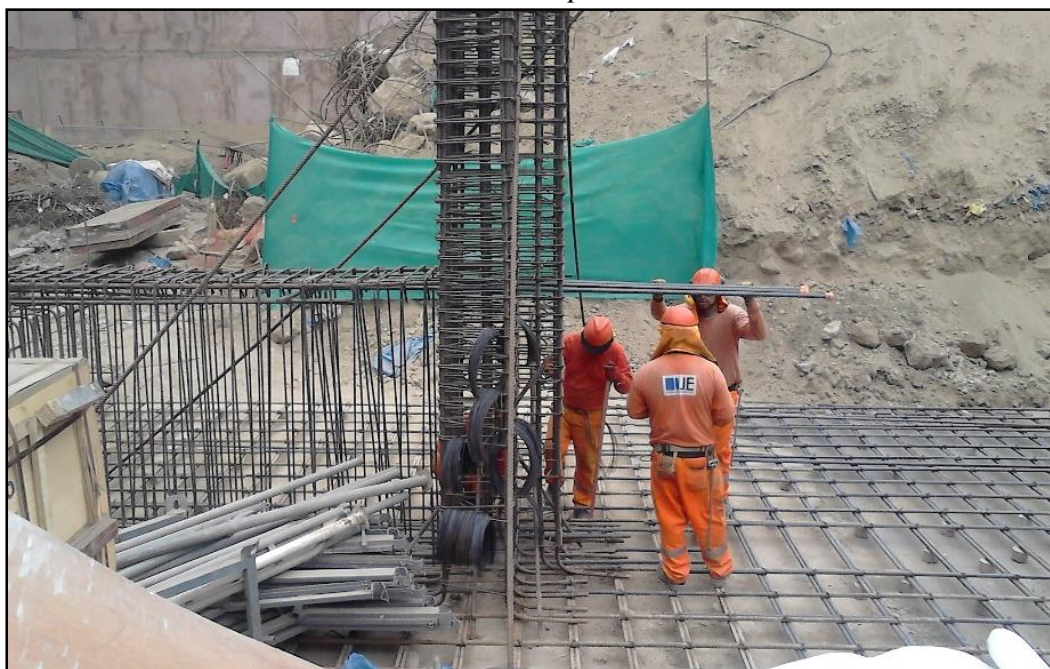
Figura 40

Proceso 6: Refuerzo de la Zapata e Izado de Columnas. Se ejecuta la parrilla única en la zapata y se estabiliza la verticalidad de la armadura de columna en el trazo.

Armadura de Columna sobre Parrilla de Zapata.

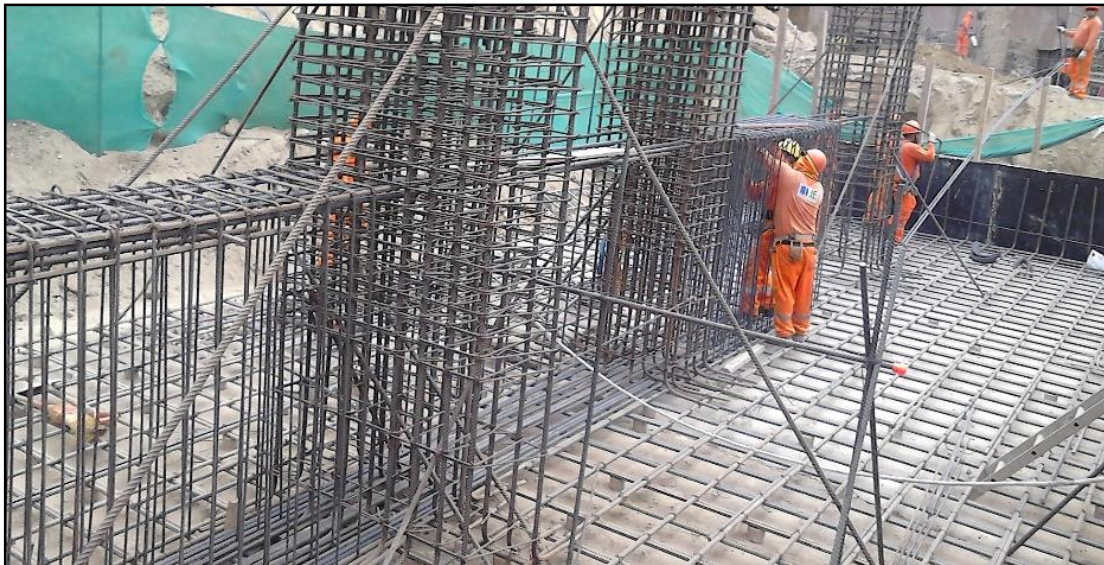
Figura 41

Colocación del Refuerzo de Viga de Cementación.

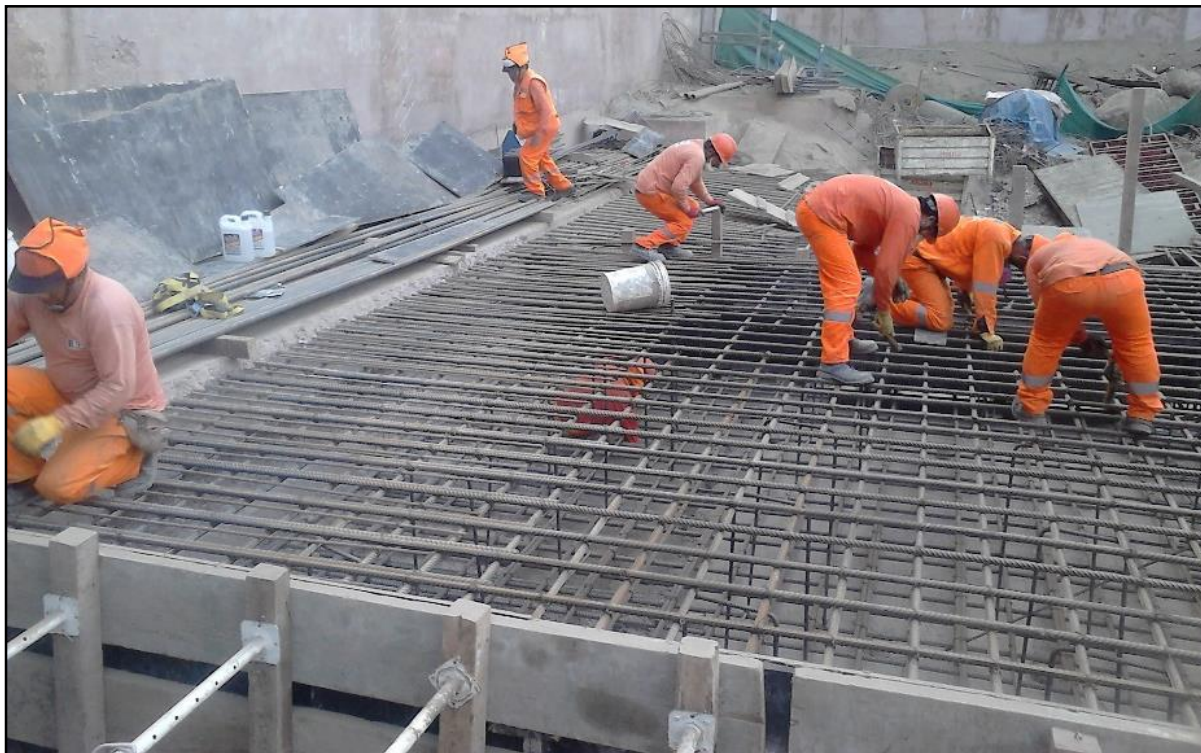
Figura 43

Proceso 9: Limpieza Previa al Vaciado. Se elimina restos ajenos al vaciado y exceso de polvo del interior del encofrado. Además, se limpia el acero de óxidos y restos de concreto mediante escobillas metálicas.

Limpieza de Zapata Previa al Vaciado de Concreto.

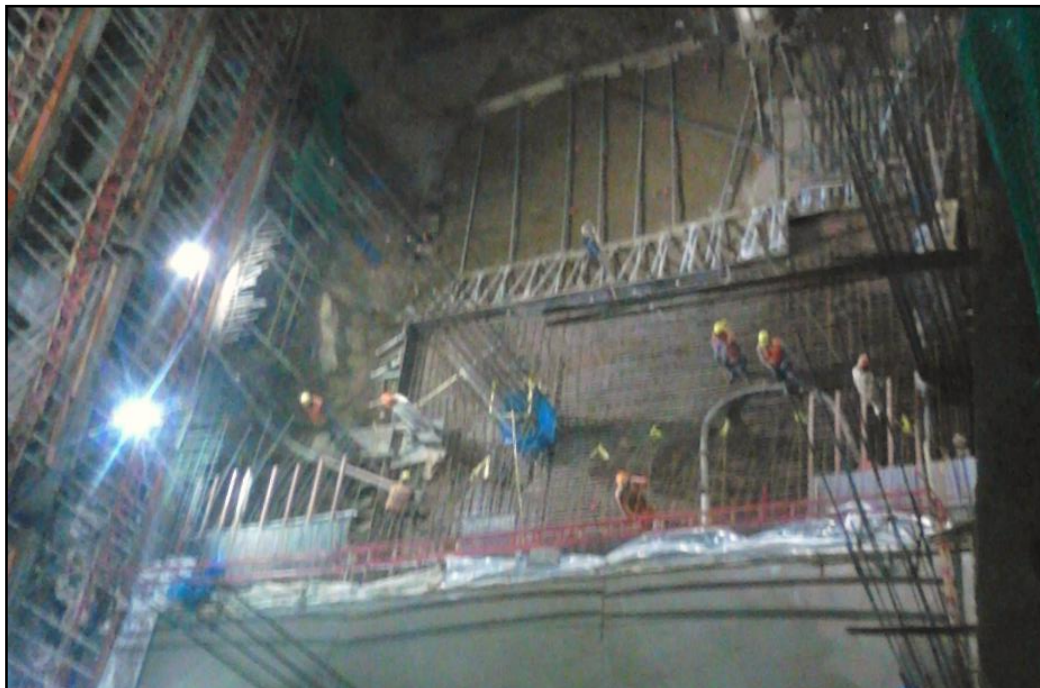
Figura 44

Proceso 11: Vaciado de Concreto. Mediante bomba debido a los altos volúmenes, en ocasiones mayor a los 100 M3 de concreto puzolánico ($f'c=350$ kg/cm²).

Vaciado de Zapata mediante Bomba.

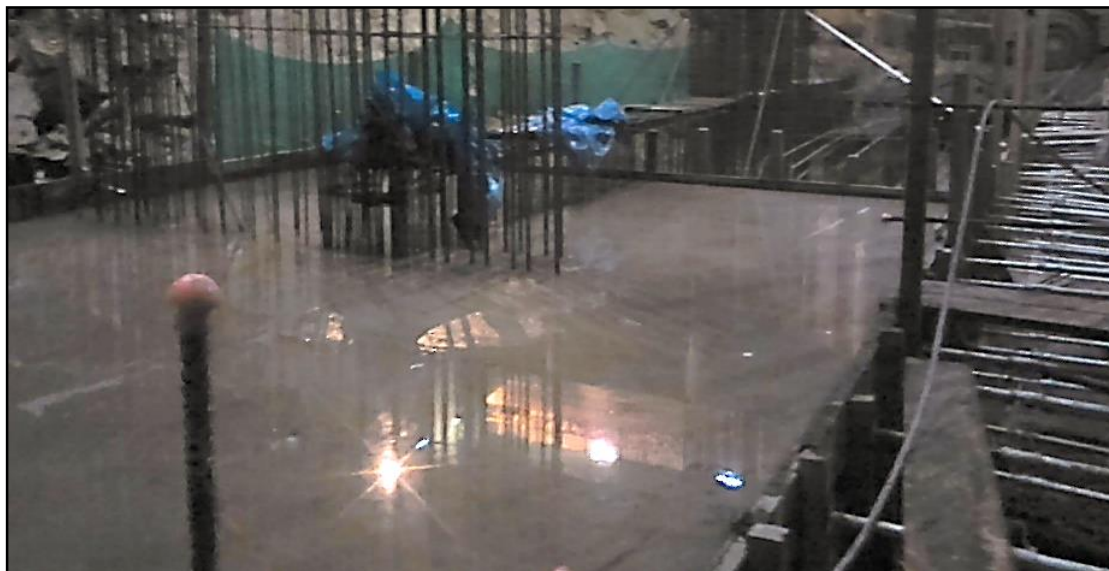
Figura 45

Proceso 12: Curado del Concreto de Zapata. Se satura la superficie de la zapata mediante pozas de agua aprovechando el encofrado y restos de mezcla (arroceras).

Curado de Zapata mediante Poza de Agua.

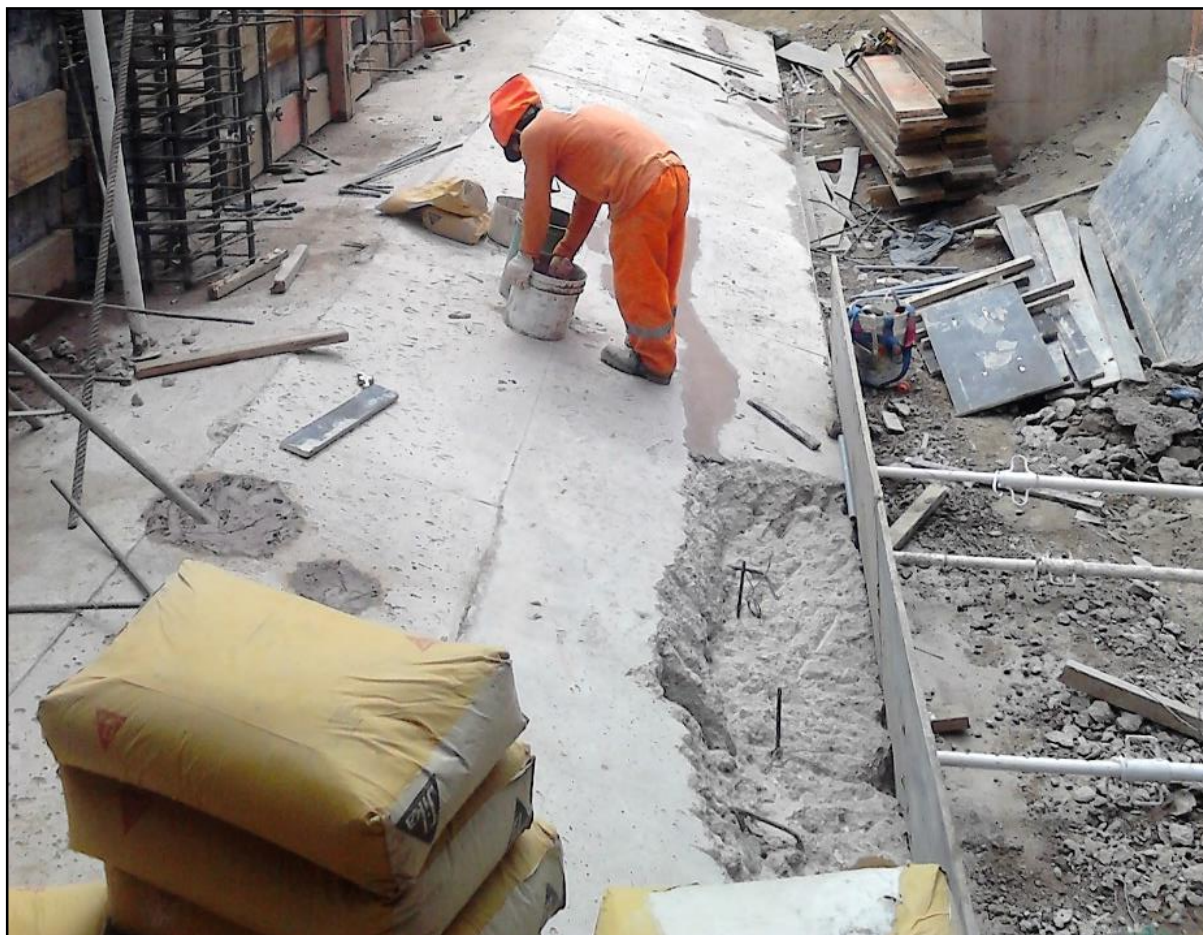
Figura 46

Proceso 13: Reparación de Estructuras. Tratamiento de cangrejas mediante mortero de reparación Sika Rep 500.

Reparación por Cangrejas en Zapata.

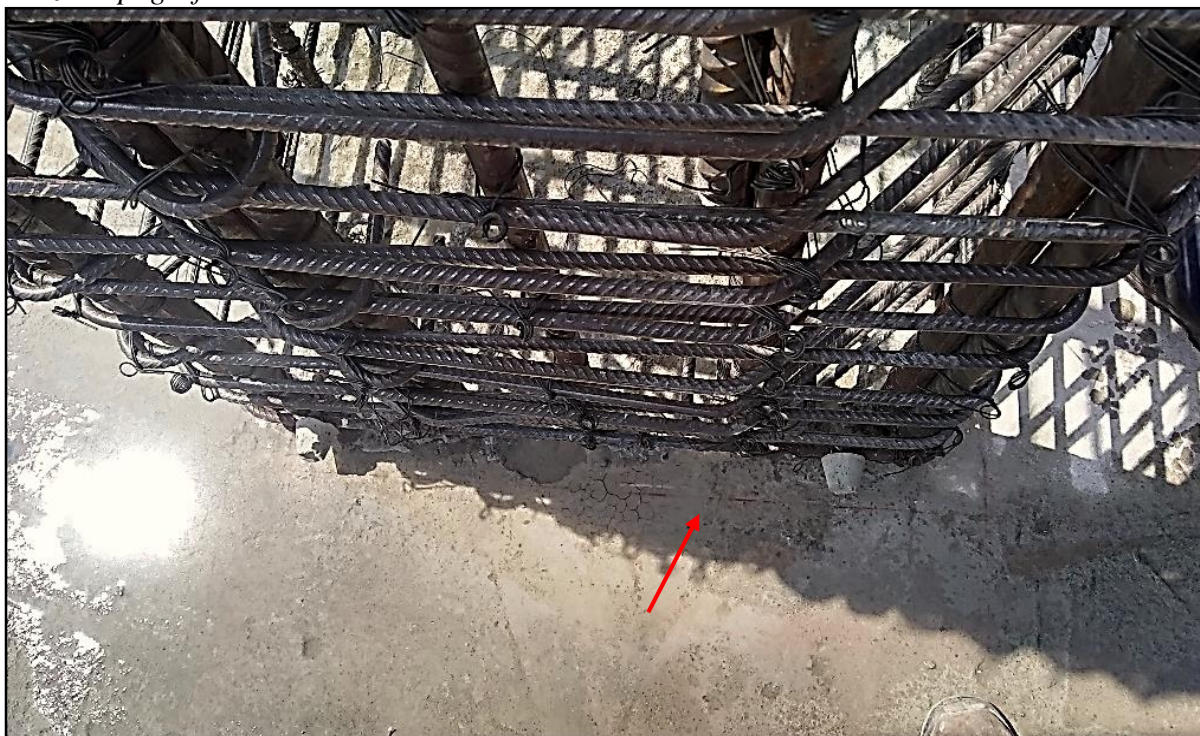
Figura 47

Proceso 1: Trazo de Columna. Trazado topográfico de las caras de la columnas y referencias. Este se realizaba antes del curado de la losa recién vaciada.

Trazo Topográfico de Columna sobre Losa.

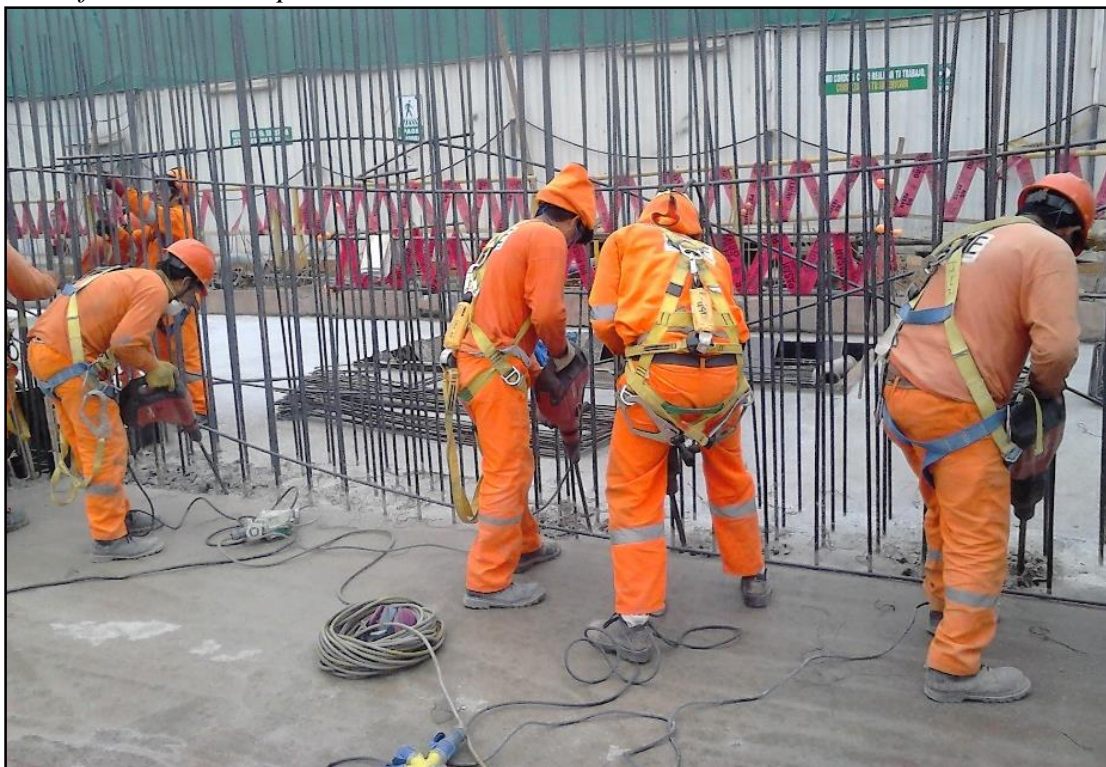
Figura 48

Proceso 2: Escarificado de Superficies Receptoras. Consiste en un leve picado de la superficie de concreto que recibirá la nueva estructura con la finalidad de proveer una mejor adherencia de la mezcla. Se realiza en la base de todos los elementos verticales (losa o cimiento) y en el caso de columnetas perimetrales se escarifica además la superficie del Muro Pantalla adyacente (1 cm. de profundidad máxima).

Escarificado de Base para Placa del Piso 1.

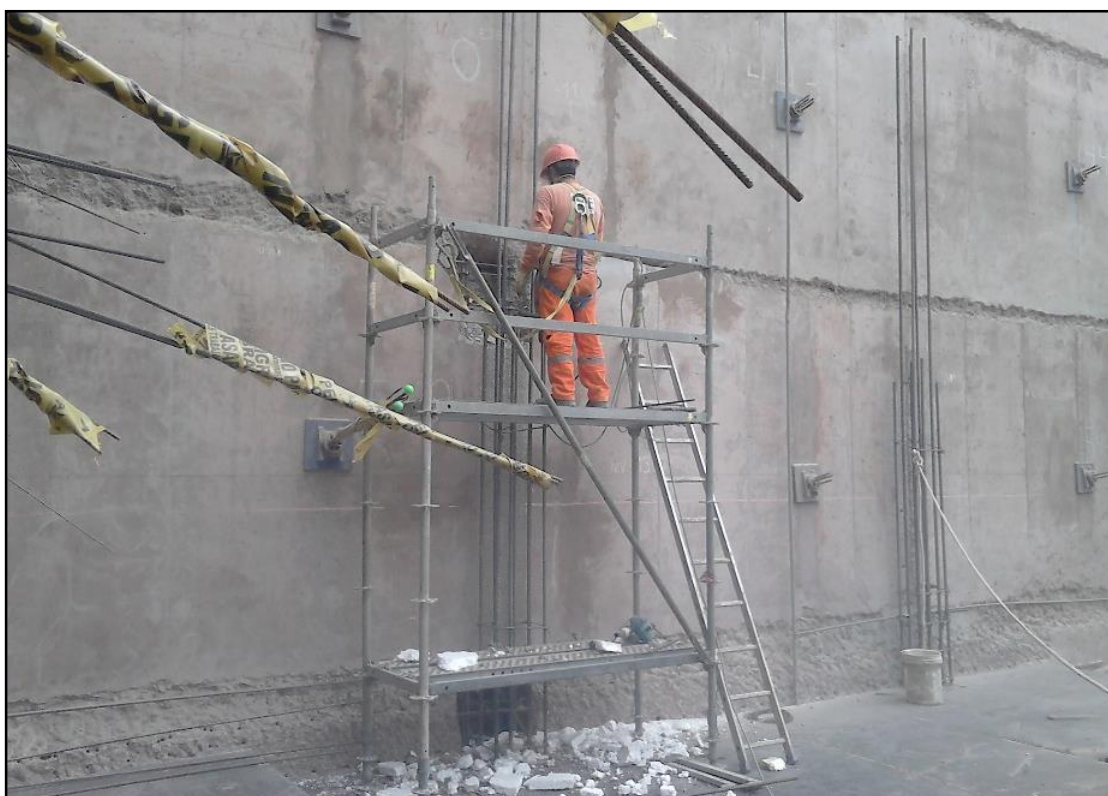
Figura 49

Escarificado y Limpieza de M.P. para Columneta.

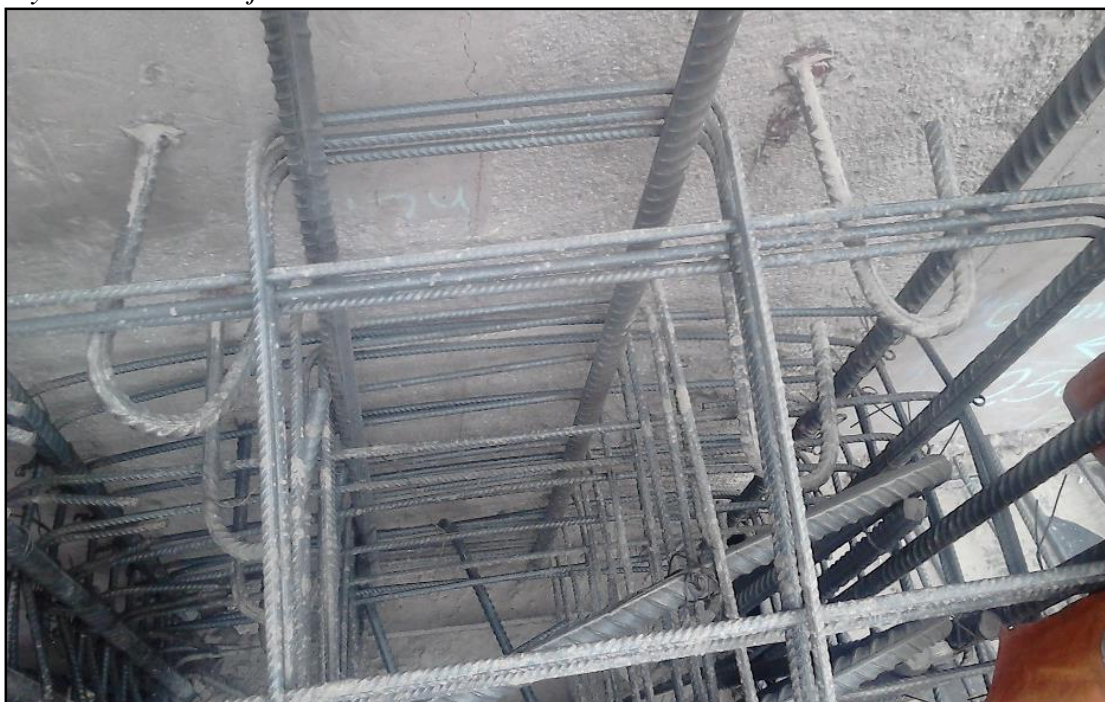
Inyección de Anclajes de Columneta al M.P.

Como segundo paso para este proceso se realiza la inyección de un adhesivo epóxico (Hilti RE 500 V3) y la introducción del refuerzo de anclaje (Bastones de acero corrugado de 5/8"). Véase Figura 51.
