FACULTAD DE INGENIERÍA CIVIL

EJECUCIÓN DEL CASCO ESTRUCTURAL DEL CENTRO COMERCIAL SHOPPING
LA MOLINA – I ETAPA – SECTOR 2

Modalidad de Suficiencia Profesional para optar el Título Profesional de
Ingeniero Civil

2021

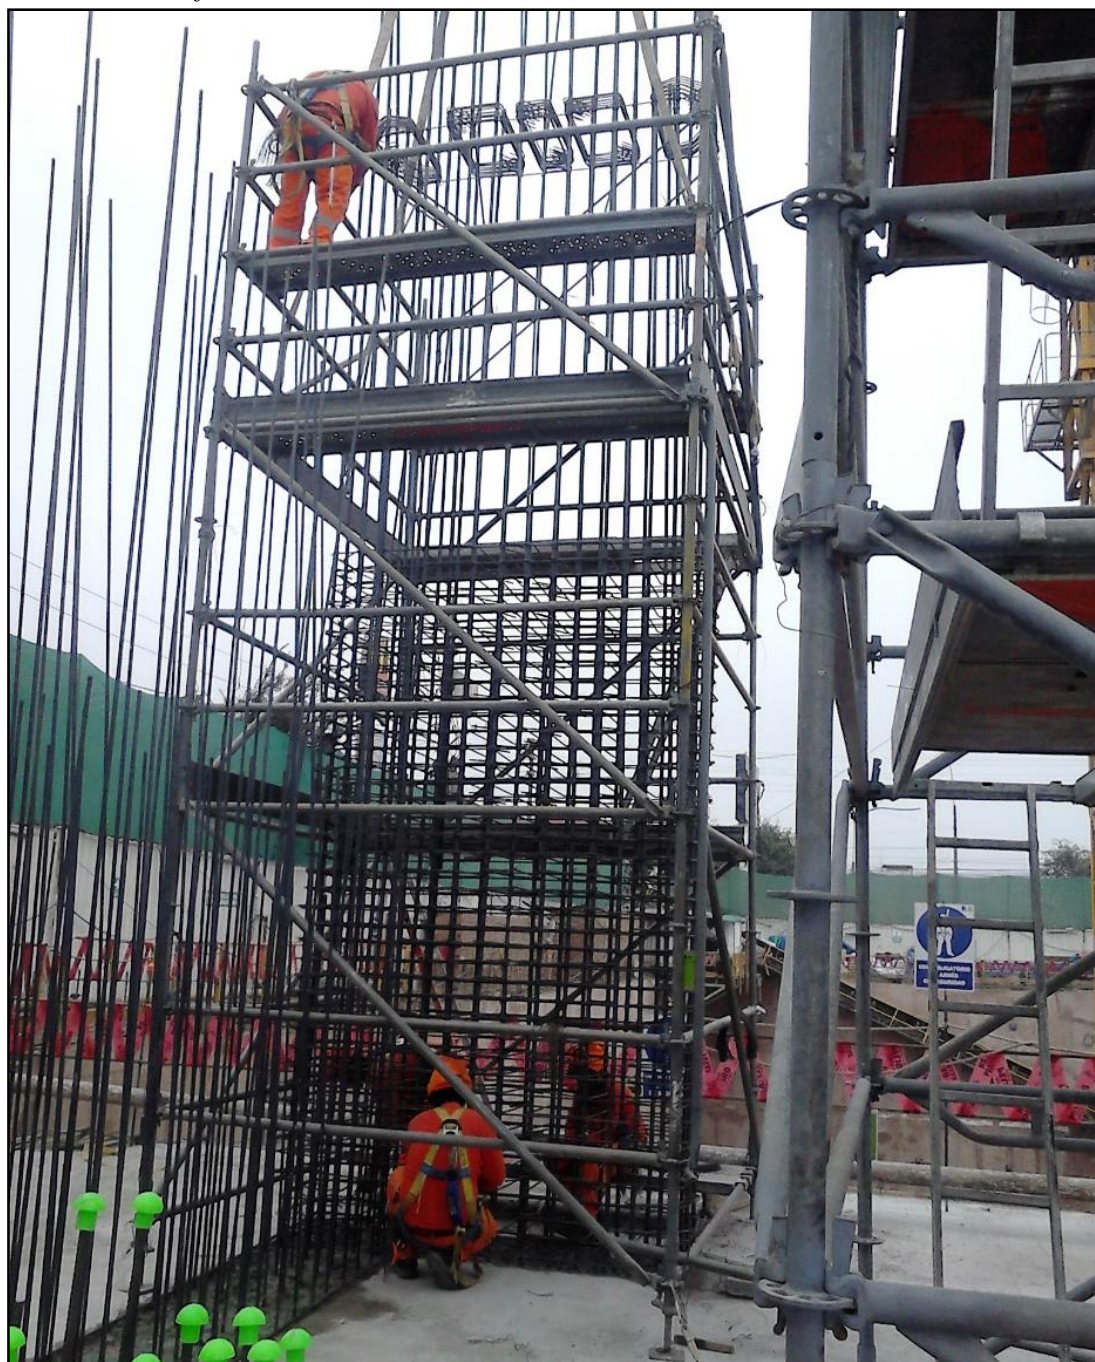
Figura 52

Proceso 4: Armado del Refuerzo de Acero. Debido a las alturas presentadas de hasta 6 mts. se armó previamente andamios para facilitar la colocación de barras y estribos.

Armado del Refuerzo de Placa en Piso 1.

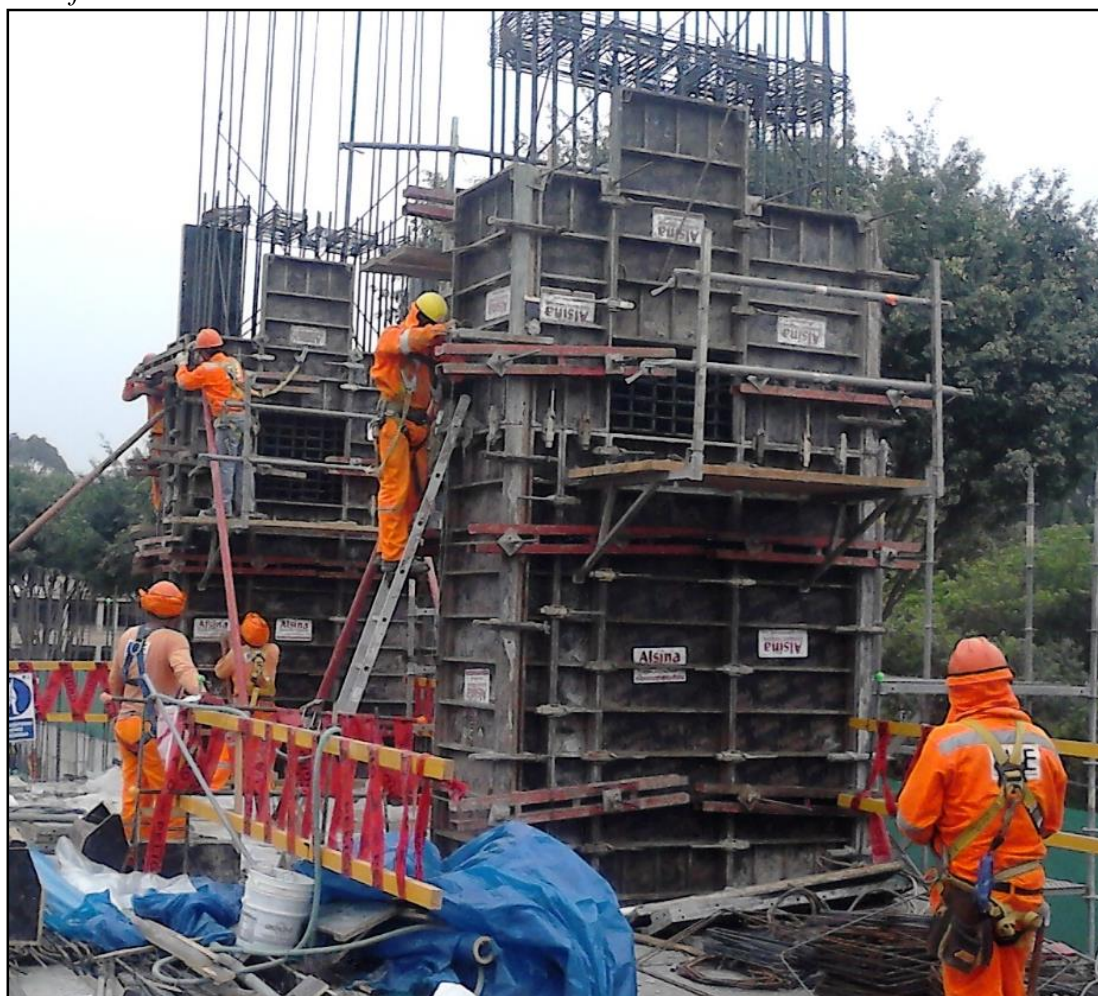
Figura 53

Proceso 6: Encofrado del Elemento. Tal como se expuso previamente, el tipo de encofrado varió según el elemento (Placa, columna circular, columna cuadrada o columneta). Se usó paneles prefabricados de las marcas Alsina principalmente y Efco.

Encofrado de Placa en Piso 2.

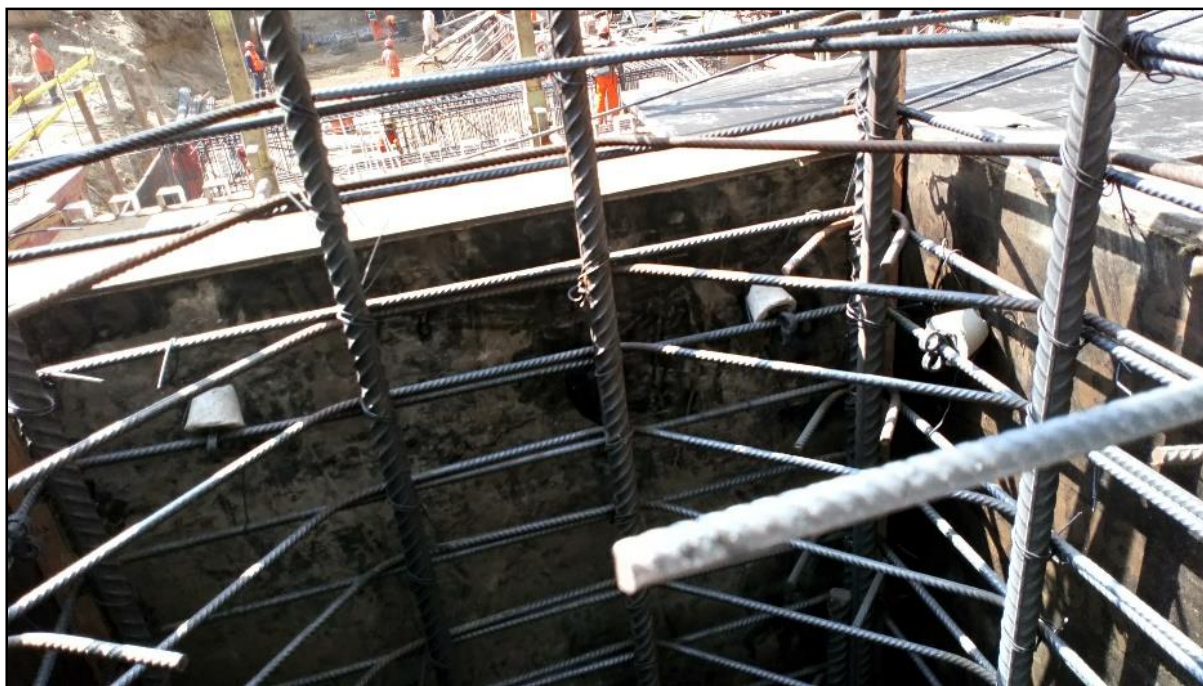
Figura 54

Recubrimiento del Refuerzo con Dados en Columna.

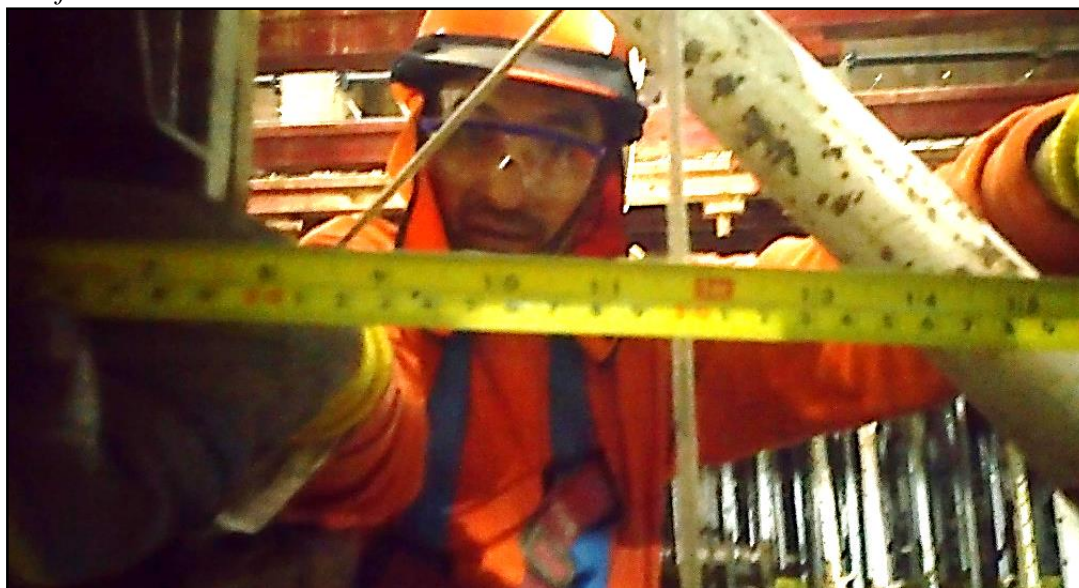
Figura 55*Verificación de la Verticalidad de una Columna.*

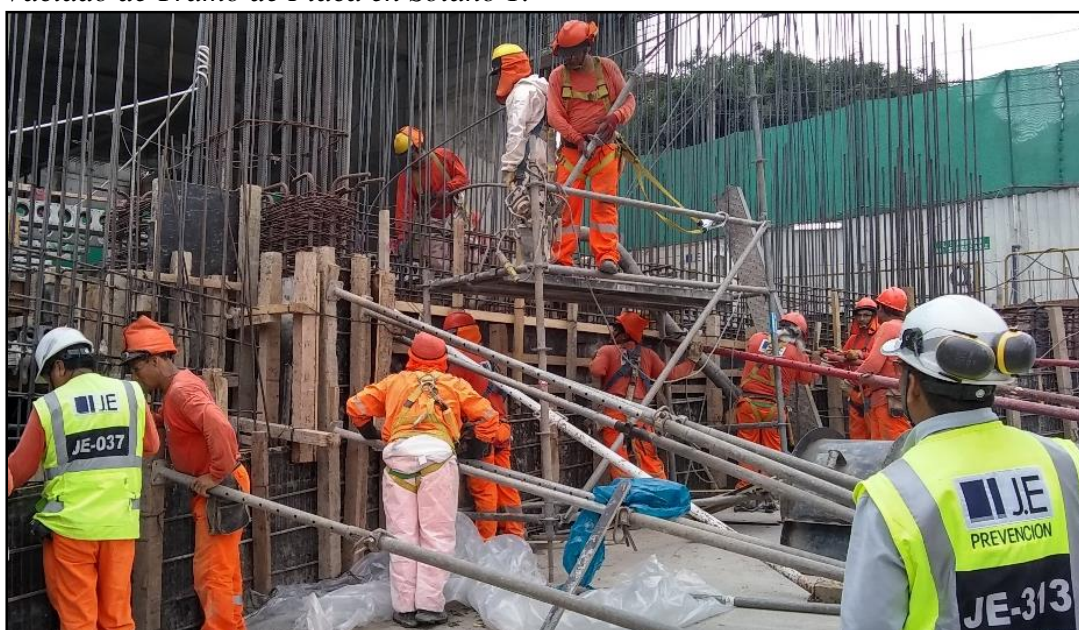
Proceso 8: Vaciado de Concreto. Mediante el uso de la torre grúa (balde) para vaciados en columnas o volúmenes menores a 10 m³ por elemento vaciado en la mayoría de circunstancias. En placas es indispensable el uso de algún método de bombeo de concreto. Se requirió el uso de vibradores eléctricos de longitudes de 3 y 5 mts, además de plataformas de vaciado (andamios).

Figura 56*Vaciado de Tramo de Placa en Sótano 1.*

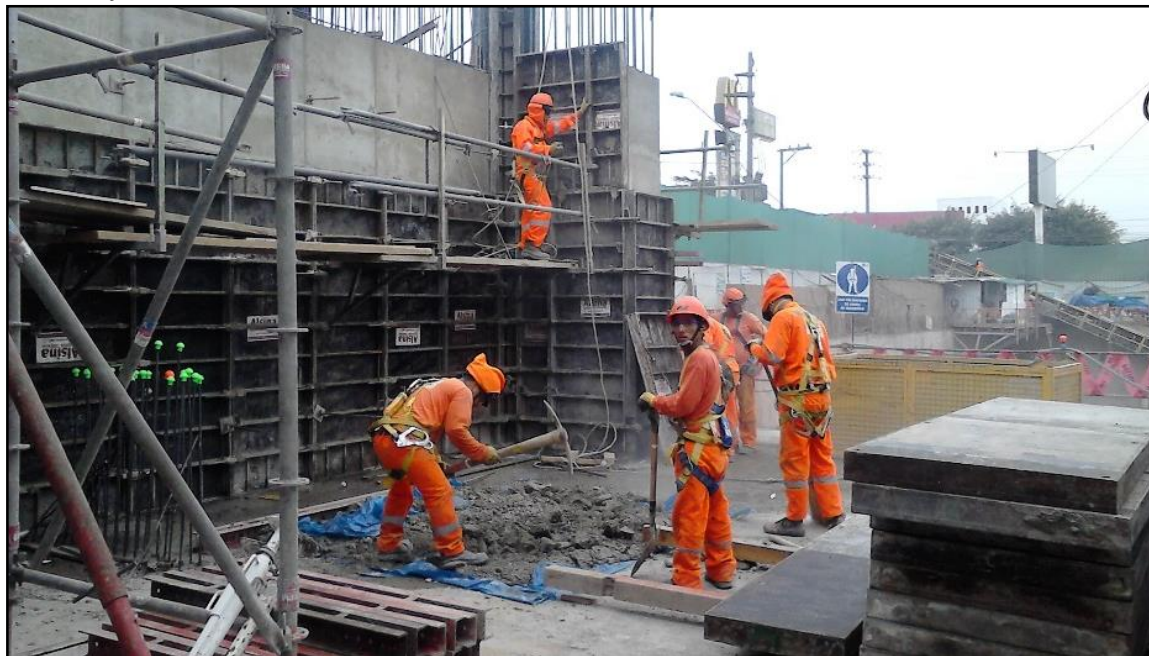
Proceso 9: Desencofrado del Elemento. Realizado previa inspección directa del nivel de fraguado del concreto.

Figura 57
Desencofrado de Placa en Piso 1

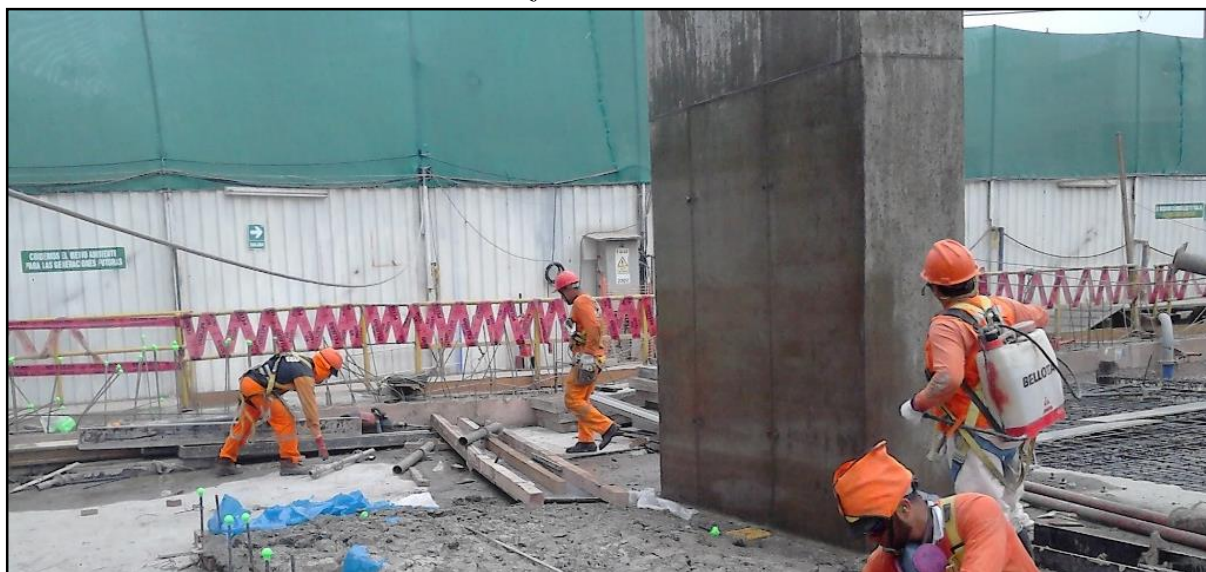
Proceso 10: Curado del Concreto del Elemento Vertical. Es la aplicación de una membrana química en su superficie para evitar la evaporación del agua mientras éste desarrolla su resistencia de diseño. Se aplicó de la marca Z Aditivos mediante una mochila pulverizadora.

Figura 58
Curado de Columna con Aditivo Pulverizado.

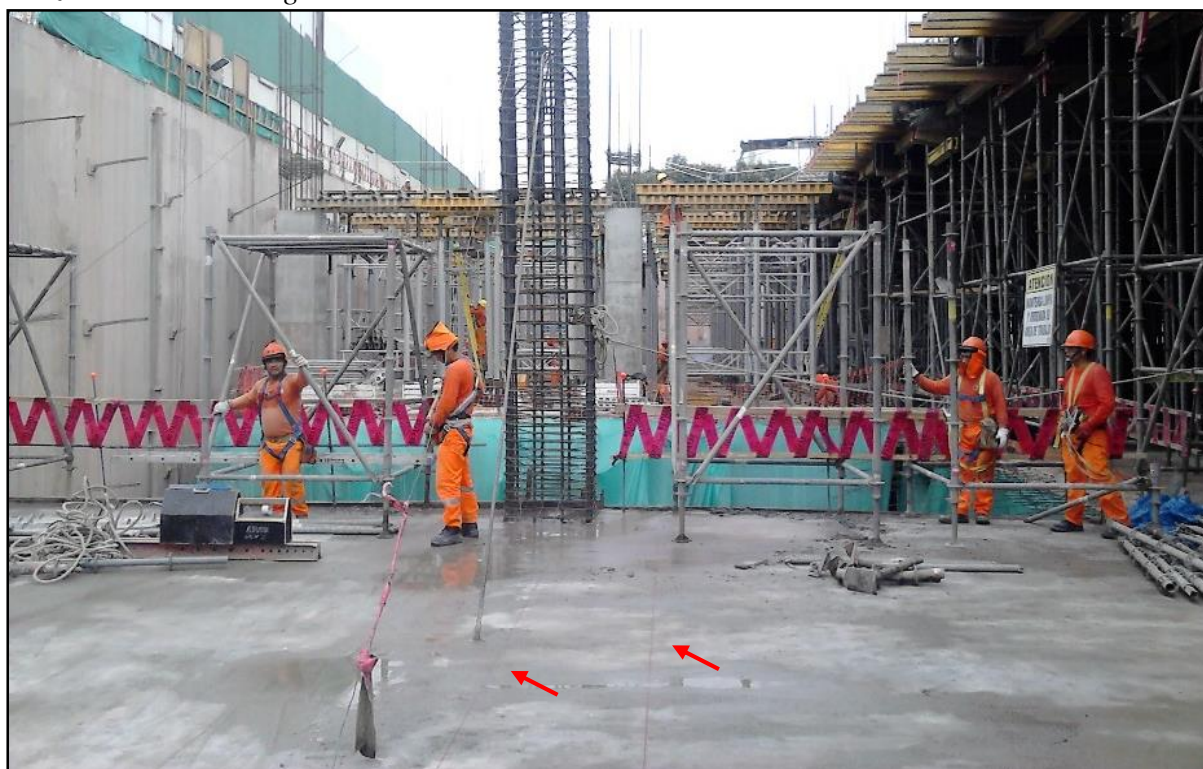
Figura 60

Proceso 1: Trazo de Vigas, Ábacos y Nivel de Referencia. Se traza en el piso o superficie la proyección del techo incluyendo ductos, vigas, ábacos y aleros. Además, aprovechando la superficie lateral de las columnas, se traza un nivel de referencia para aproximación del fondo del encofrado.

Trazo de Fondo de Viga en Sótano 1.

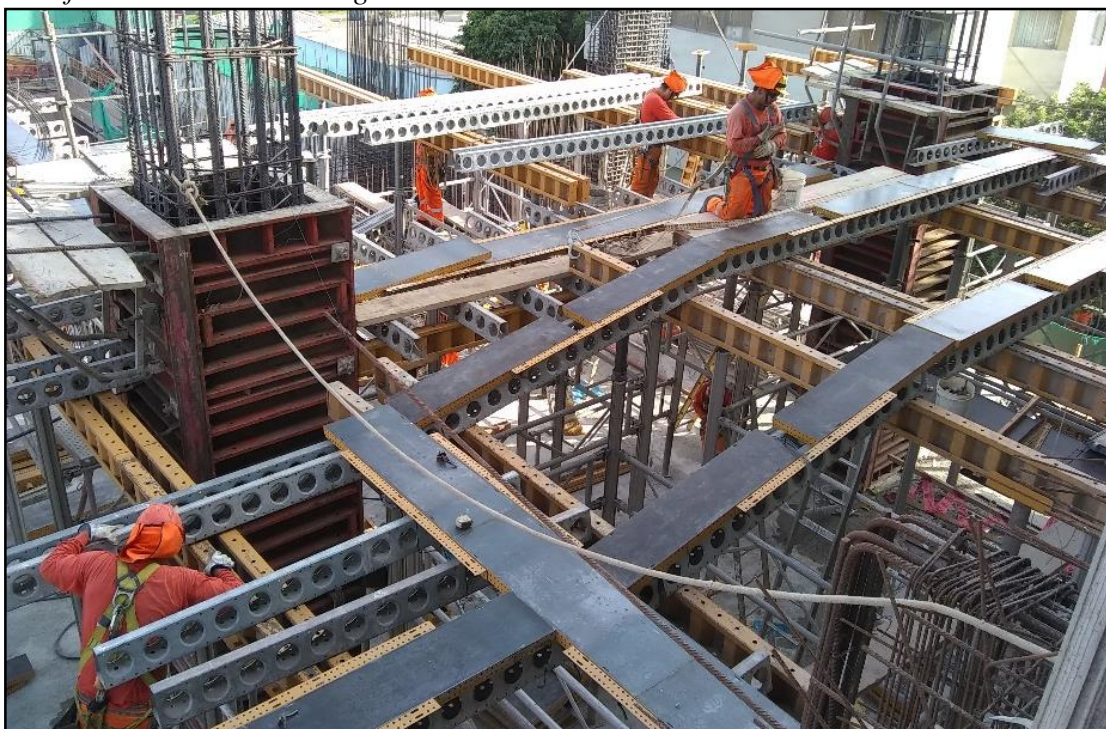
Se toma como ejemplo el techo del piso 2, conformado por vigas variables, una losa maciza de 0.15 mts. y una altura de entrepiso de 5.40 mts. De esta manera el soporte del encofrado se basó en un sistema de torres de cimbra metálica (“catres”) y paneles encofrantes metálicos de dimensiones diversas.

Figura 61
Encofrado de Fondos de Viga del Techo del Piso 2.

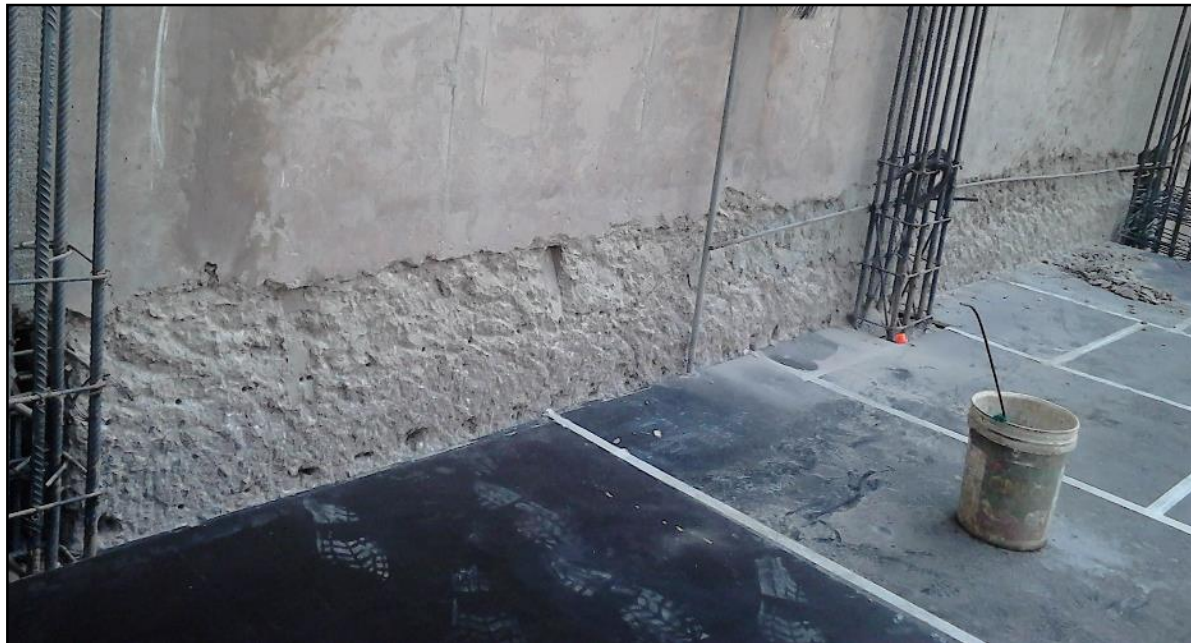
Figura 64

Proceso 5: Anclajes para Losa en Muro Pantalla. Como primer paso se realizan perforaciones de 20 cm con broca de 5/8" para la introducción del refuerzo de anclaje de columneta al muro pantalla.

Perforaciones para Anclaje del Refuerzo de Losa.

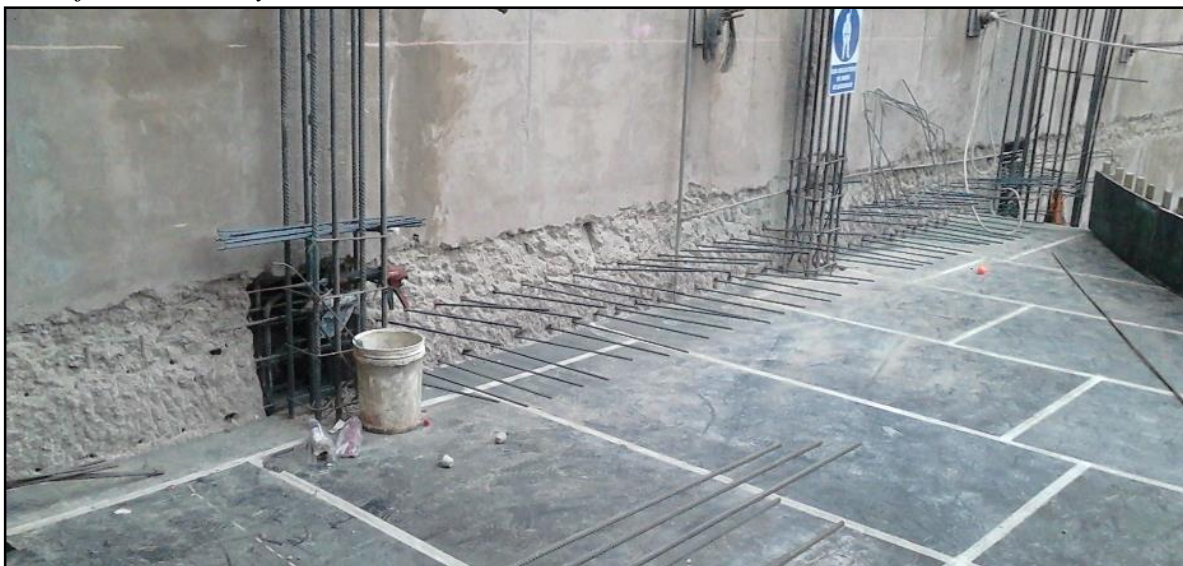
Figura 65

Como segundo paso para este proceso se realiza la inyección de un adhesivo epóxico (Hilti RE 500 V3) y la introducción del refuerzo de anclaje (Varillas de acero corrugado de 1/2").

Anclajes de Losa Inyectados al Muro Pantalla.

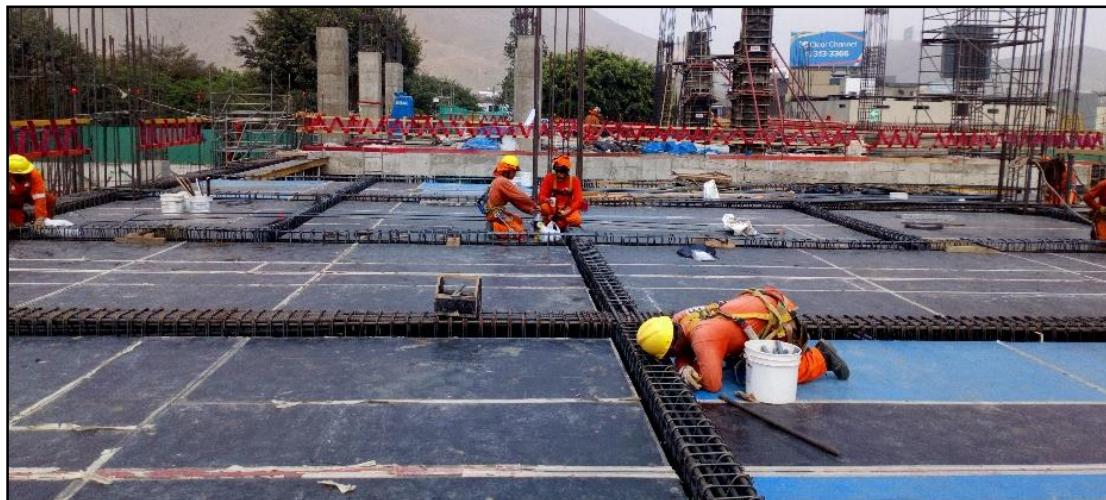
Figura 66

Proceso 6: Refuerzo de Acero de Vigas. Una vez colocado el fondo de encofrado de vigas, se realiza el armado completo de su refuerzo de acero.

Refuerzo de Acero de Vigas.

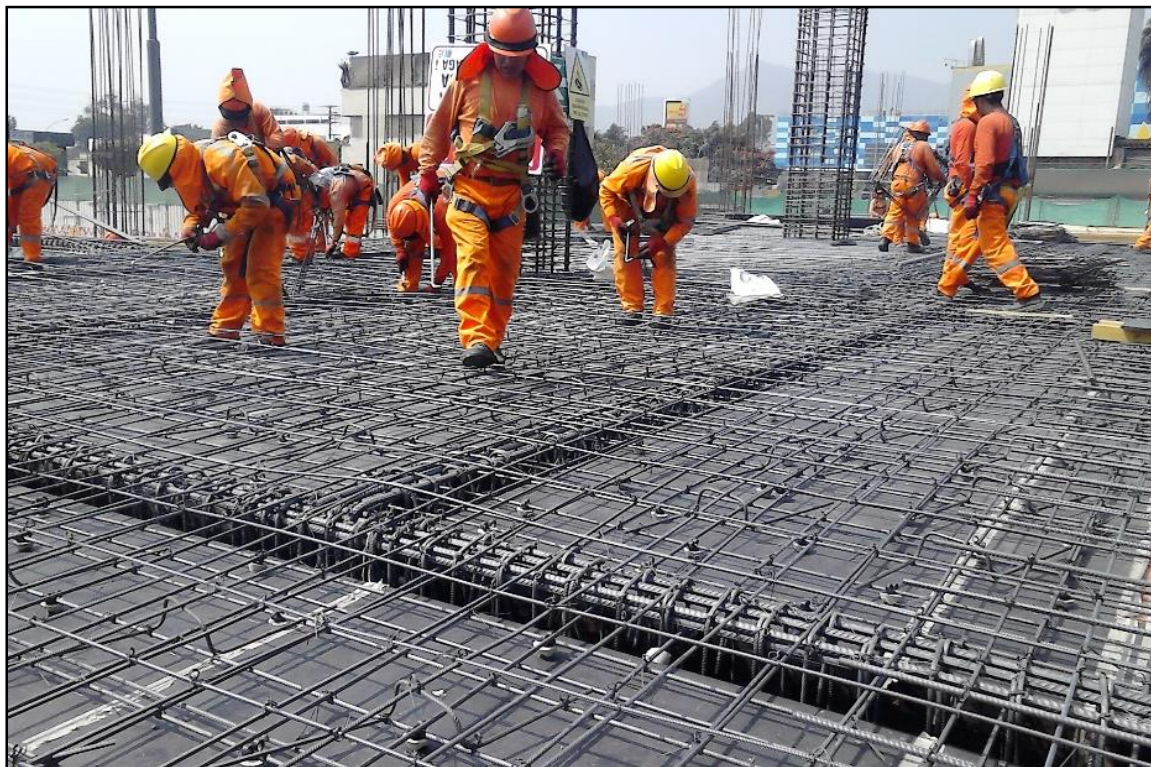
Figura 67

Proceso 7: Refuerzo de Acero de Losa y/o Ábacos. Una vez colocado el refuerzo de vigas se colocan las mallas de refuerzo inferior y superior de la losa maciza y ábacos de ser el caso.

Colocación del Refuerzo de Acero de Losa Maciza.

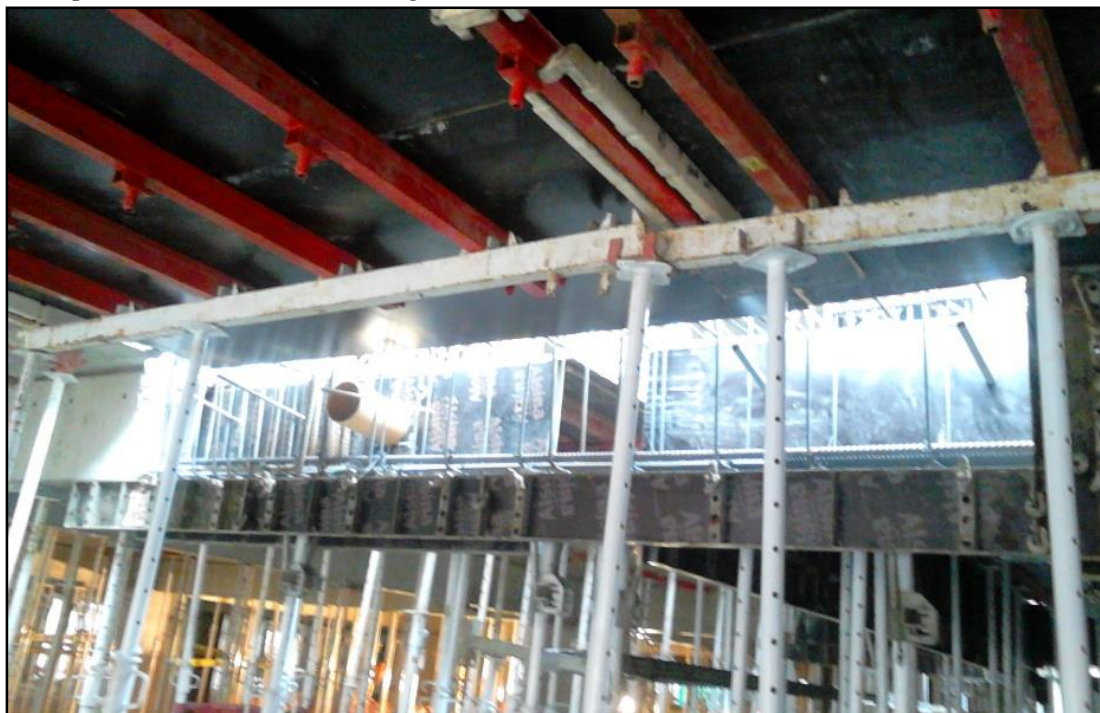
Figura 68

Proceso 8: Encofrado de Laterales de Viga. Una vez colocado el refuerzo de acero de viga, los tubos de pase de II. SS. y el refuerzo adicional para estas perforaciones, se realiza el cierre de los laterales del encofrado de viga.

Tubo para Pase Sanitario en Viga.

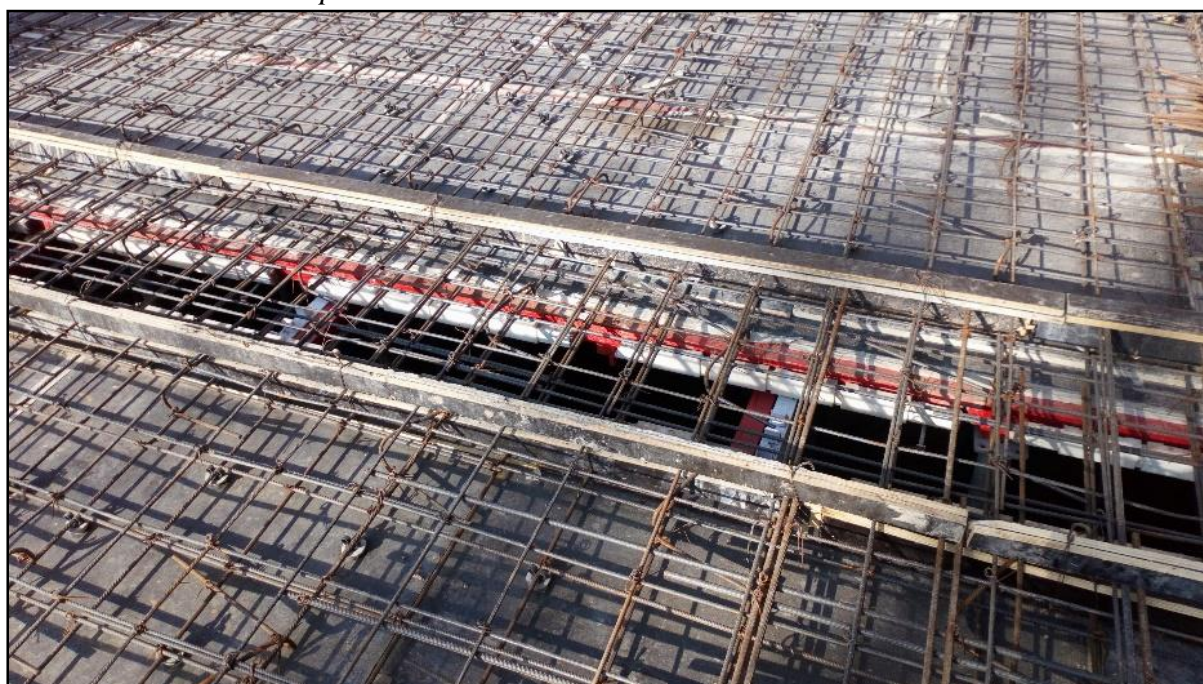
Figura 70

Proceso 9: Corte de Losa, Vigas y Bandas de Contracción. Debido al área extensa que cubre la losa de cada piso del sector 2, el diseño del proyecto contempla el uso de Bandas de Contracción para evitar la fisuración a largo plazo debido a la retracción plástica del concreto. El ancho de estas bandas varía entre 60 cm en losas hasta 1 mt. en ábacos y vigas; su vaciado se realiza posterior a los 30 días desde que se vació el último de los dos paños de losa que la conforman.

Corte de Paños de Losa por Banda de Contracción.

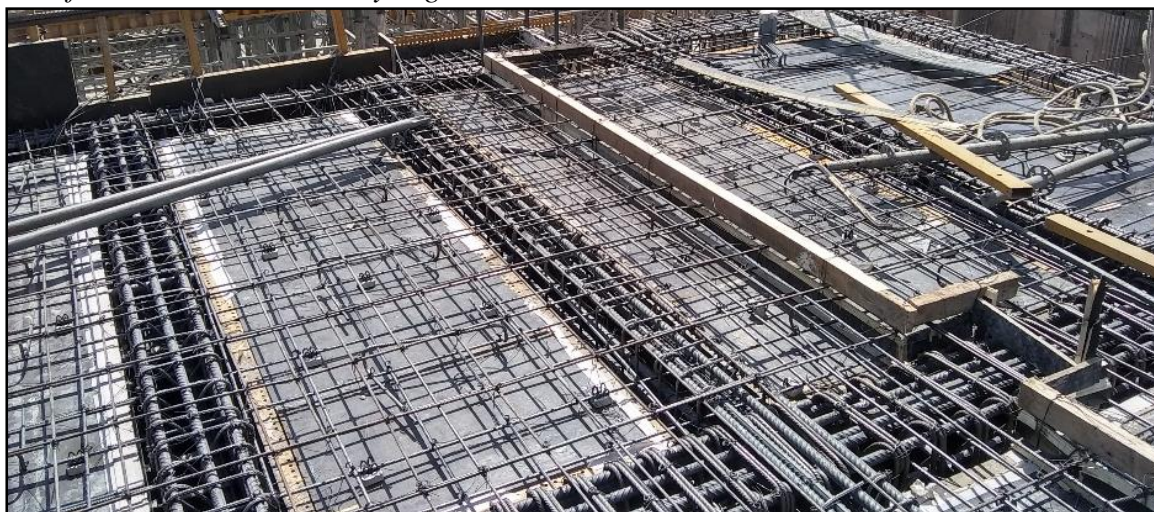
Figura 71

Asimismo, cada uno de estos paños separados por las bandas se subdividió por simples juntas de construcción (corte de losa y vigas) en subsectores, debido al elevado volumen de mezcla requerida y por razones de productividad (frentes de trabajo).

Encofrado de Corte de Losa y Vigas.

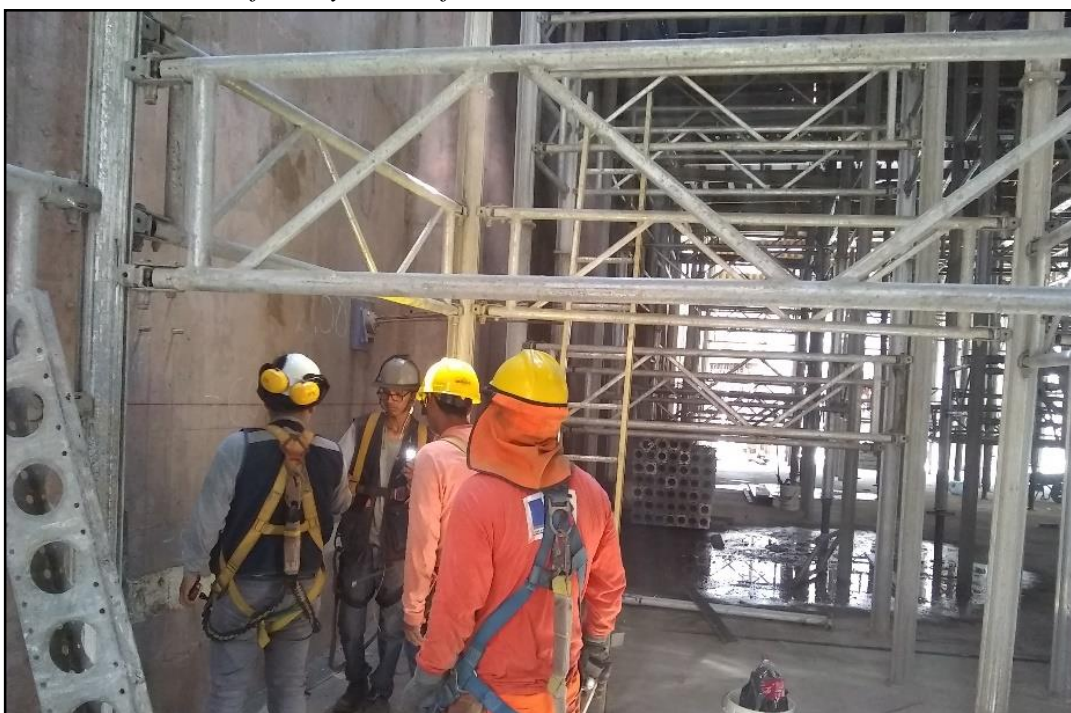
Figura 72

Proceso 10: Nivelación de Encofrado y Contraflechas. Realizado con Nivel Topográfico, es la verificación de los niveles de fondo de losa, ábacos y vigas considerando además la Planta de Ubicación de Contraflechas. Éstas consisten en curvaturas opuestas a las deflexiones por cargas previstas en el centro de luz de losas y vigas. Varían de 1.0 a 5.5 cms. y se ejecutan previo al vaciado del paño de techo.

Nivelación de Encofrado y Contraflechas.

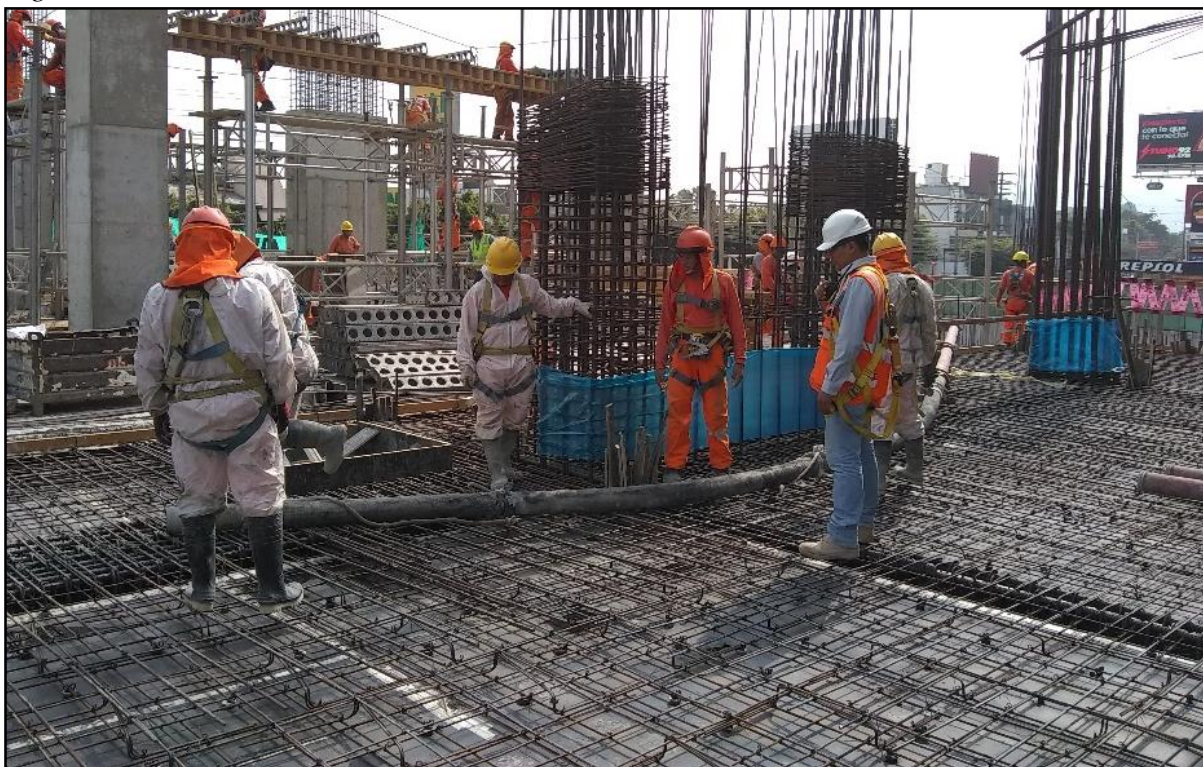
Figura 74

Proceso 12: Vaciado de Concreto en Paño de Losa. Mediante impulsión usando una Bomba TK, línea de tuberías metálicas y manguera. Se requirió como mano de obra, un mínimo de 4 operarios, un topógrafo nivelador, una pareja de carpinteros para el control del encofrado y el uso de vibradores eléctricos de 3 mts. El proceso de vaciado tenía una duración de 6 horas en promedio (por 100 M3 de mezcla colocada).

Ingeniero de Producción durante Vaciado de Losa.

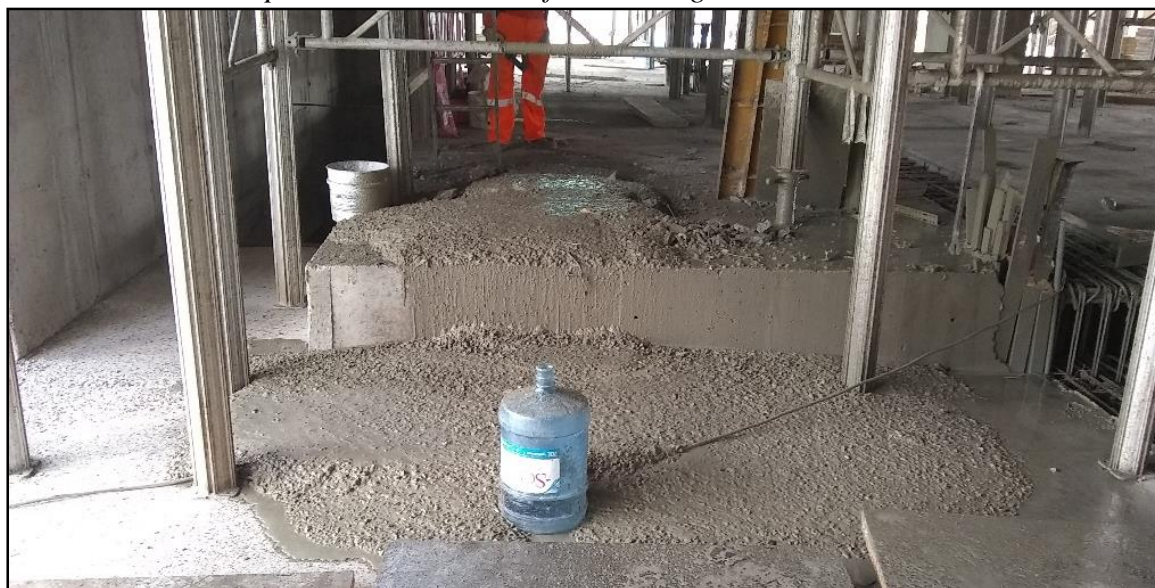
Figura 75*Derrame de Mezcla por Abertura en Encofrado de Viga.*

- Retraso en la liberación de elementos por correcciones.
- Fugas de concreto por aberturas en encofrado de vigas.
- Demora o exceso en la frecuencia de llegada de mixeres.
- Fallas mecánicas en la bomba y atoramiento de tuberías.
- Retraso por parte del personal de vaciado y/o operador de bomba en la colocación de la mezcla.
- Retraso en la nivelación y regleado de la mezcla por un rápido avance del área vaciada.

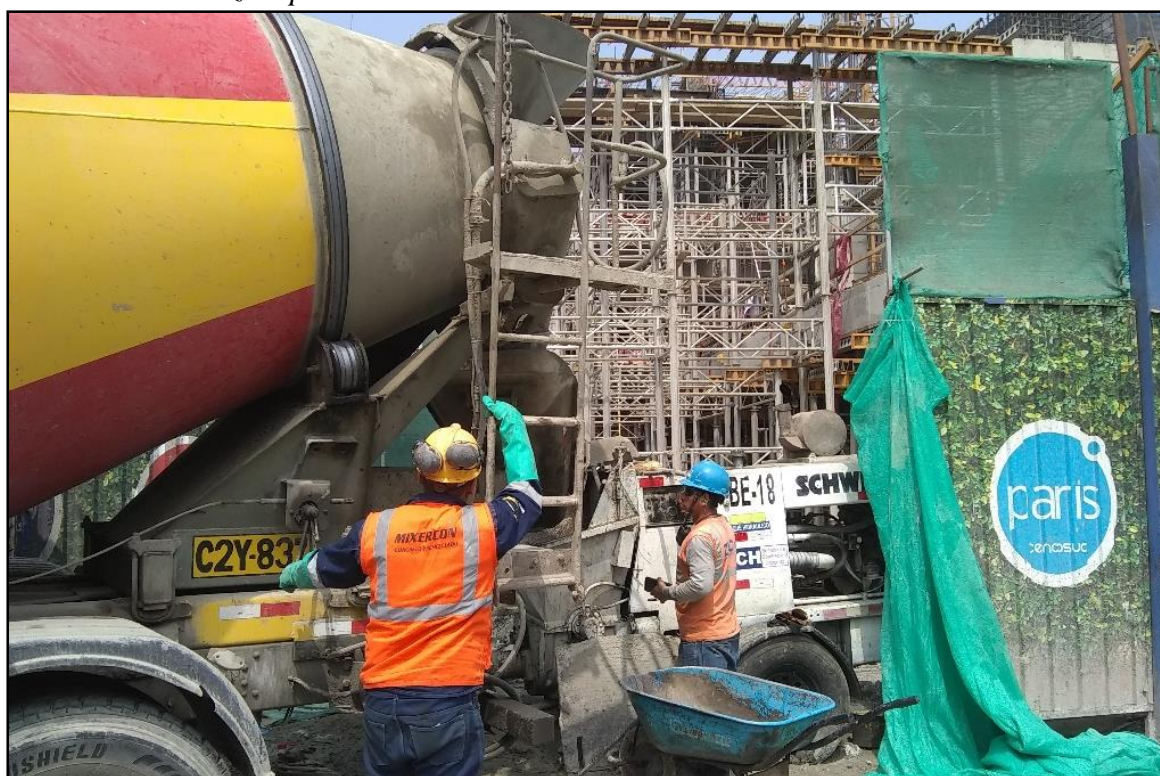
Figura 76*Suministro de Mezcla para Bombeo hacia la Estructura.*

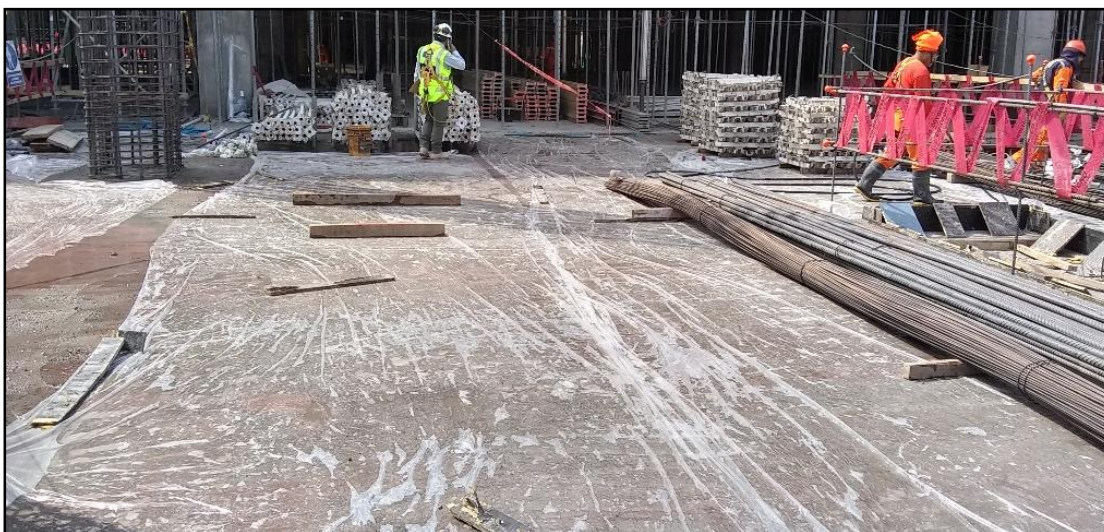
Figura 78

Proceso 14: Curado del Concreto de Losa. Mediante la saturación con agua de la superficie y el uso de una capa plástica para evitar la evaporación del agua.

Curado del Concreto de Losa.

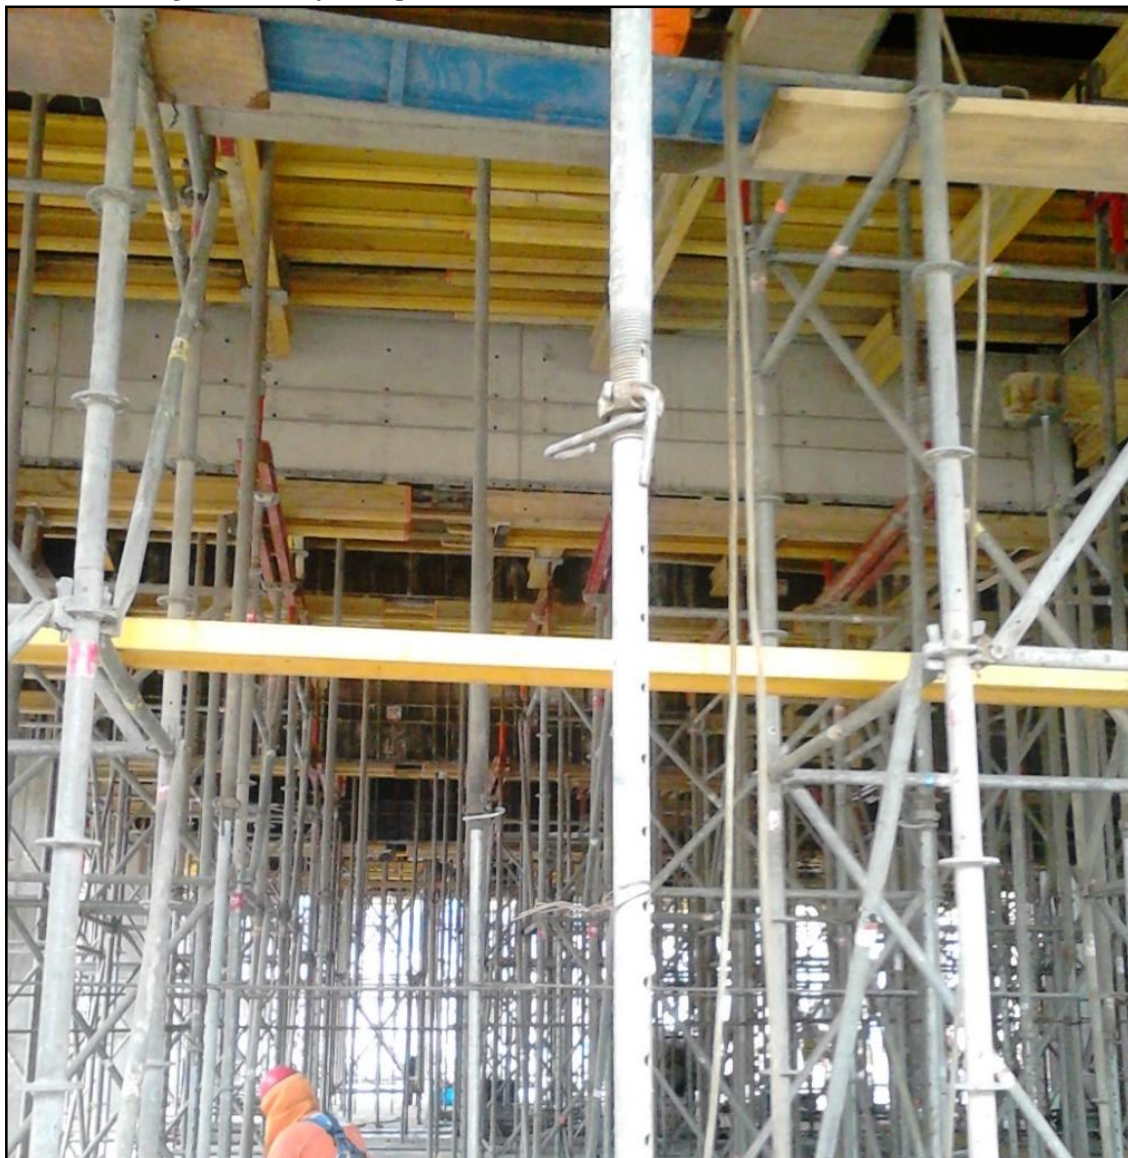
Figura 79

Lateral de Viga Desencofrado para su Reutilización.

- Figura 78.* Curado del Concreto de Losa.
- Figura 79.* Lateral de Viga Desencofrado para su Reutilización.
- Figura 80.* Desencofrado y Reapuntalamiento de Losa en Sótano 1.

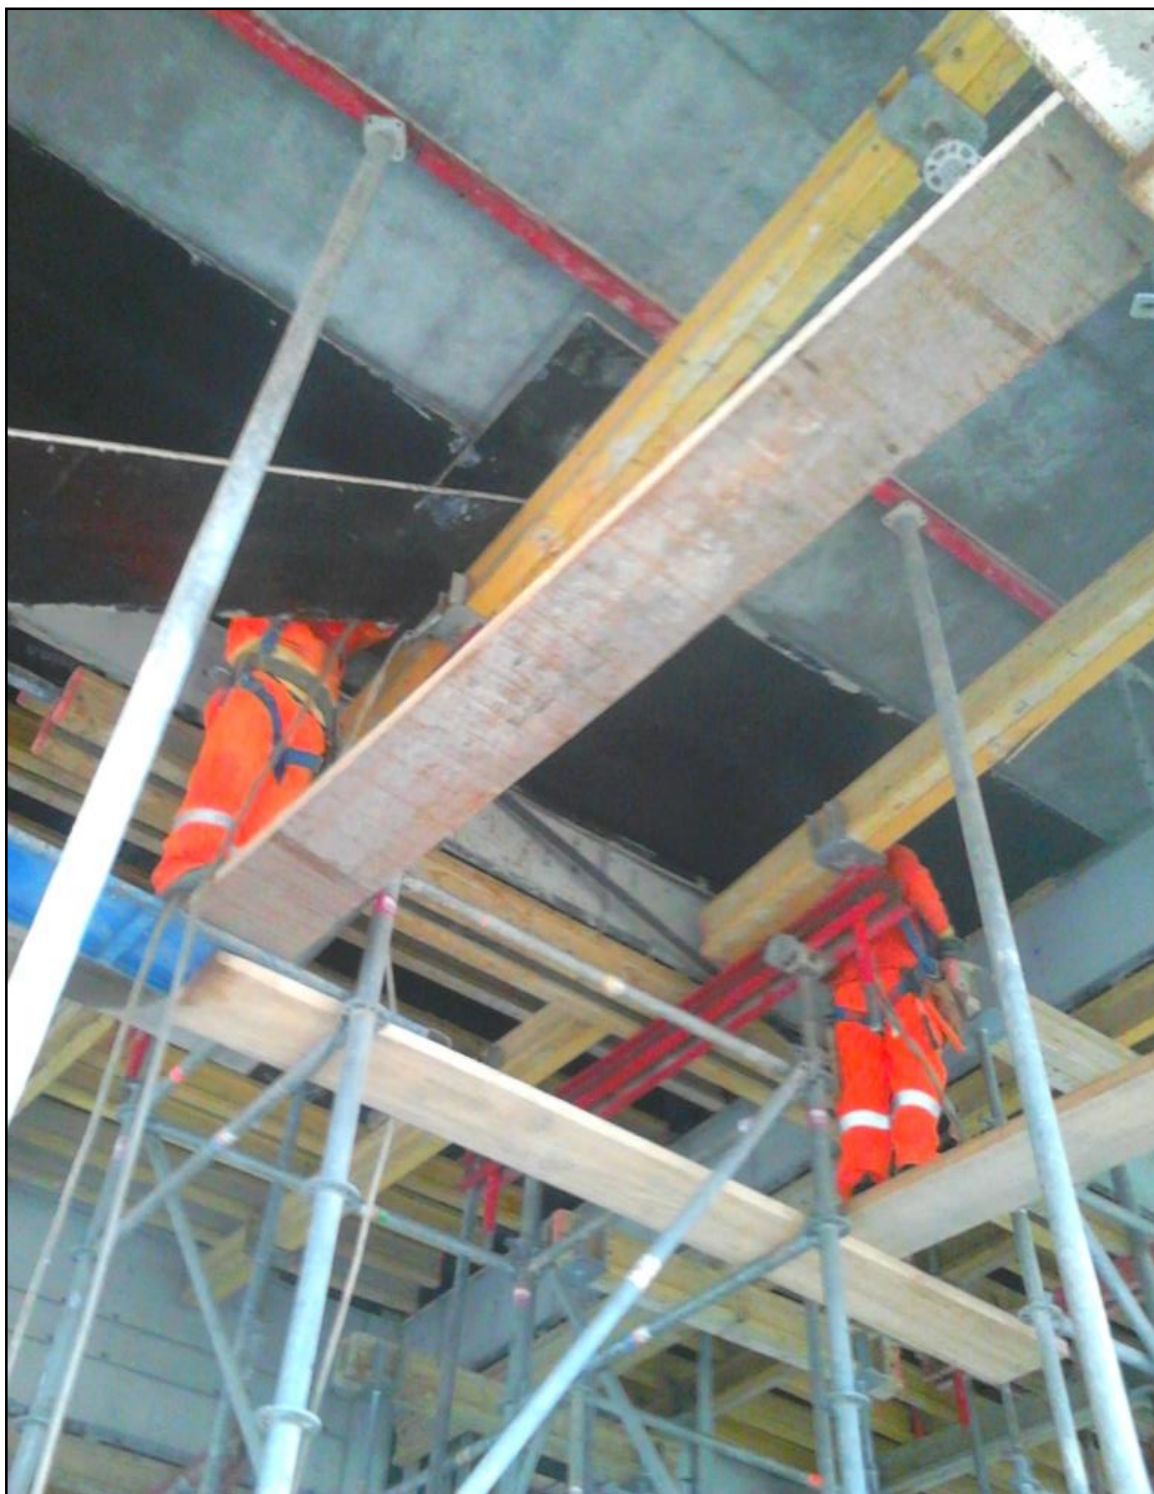
Figura 80

Proceso 16: Desencofrado de Fondos de Losa, Viga y Reapuntalamiento. Este procedimiento se realiza una vez el concreto desarrolla como mínimo el 70% de su resistencia de diseño. Esto sucedía aproximadamente una semana después del vaciado de mezcla y era previamente autorizado por el área de calidad de la empresa. Paralela e inmediatamente después al desencofrado de losa y vigas se realiza el proceso de reapuntalamiento, el cual consiste en

proveer de un soporte homogéneo en las luces de la estructura para contrarrestar el peso propio del concreto hasta alcanzar su resistencia de diseño o para contrarrestar las sobrecargas transmitidas por niveles superiores, evitando así deflexiones excesivas y fisuras.

Desencofrado y Reapuntalamiento de Losa en Sótano 1.

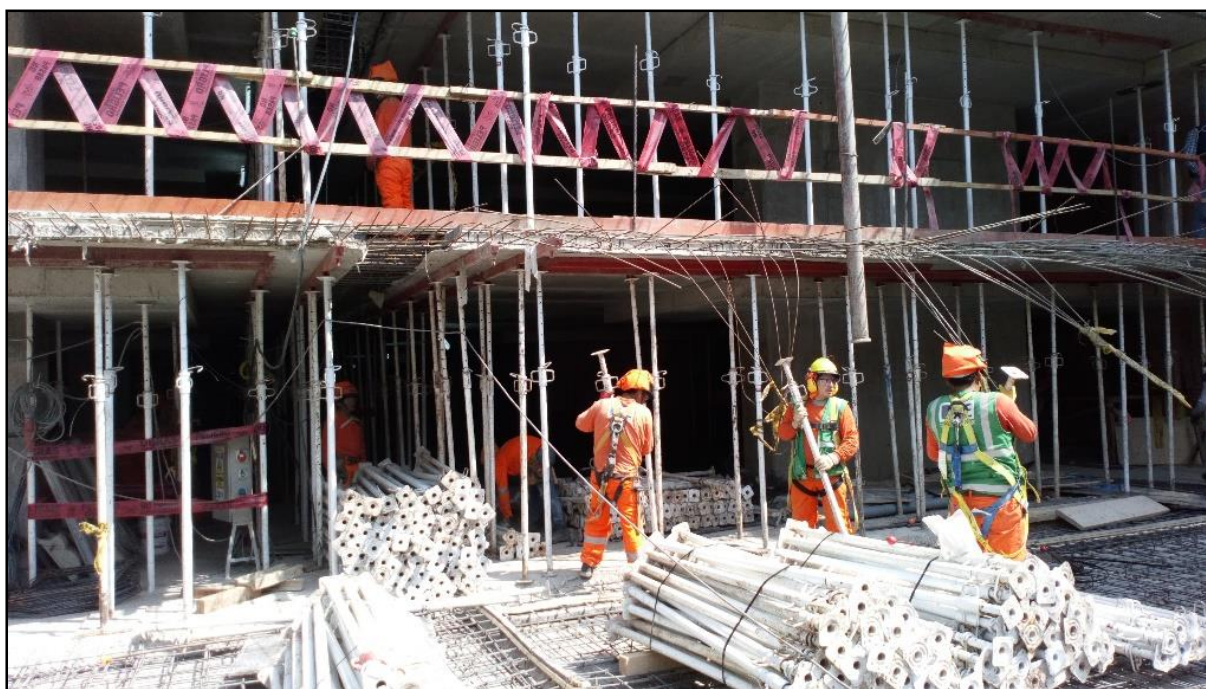
Figura 81

Proceso 17: Retiro de Reapuntalamiento. Una vez el concreto alcanzó el 100% de su resistencia de diseño y la losa ya no soportará o transmitirá sobrecargas por construcción de estructuras superiores, se realiza el retiro del sistema de reapuntalamiento. Este proceso se realizaba aproximadamente al mes de haberse vaciado el elemento, previa autorización del área de calidad de la empresa.

Retiro del Material de Reapuntalamiento en Sótano 4.

- Figura 81.* Retiro del Material de Reapuntalamiento en Sótano 4.
- Figura 82.* Plano de Muretes en Cajuela de Arranque de Rampa Helicoidal.
- Figura 83.* Murete Central Recto en la Cajuela de Arranque de la Rampa.
