FACULTAD DE INGENIERÍA CIVIL

EJECUCIÓN DEL CASCO ESTRUCTURAL DEL CENTRO COMERCIAL SHOPPING
LA MOLINA – I ETAPA – SECTOR 2

Modalidad de Suficiencia Profesional para optar el Título Profesional de
Ingeniero Civil

2021

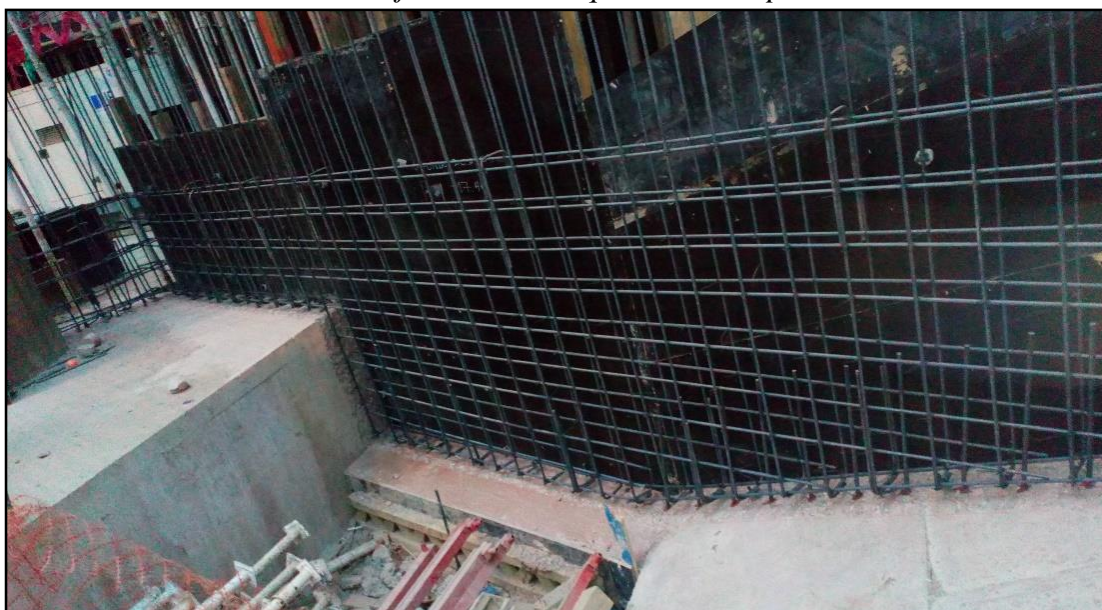
Figura 83

Murete Central Recto en la Cajuela de Arranque de la Rampa.

- Figura 81.* Retiro del Material de Reapuntalamiento en Sótano 4.
- Figura 82.* Plano de Muretes en Cajuela de Arranque de Rampa Helicoidal.
- Figura 83.* Murete Central Recto en la Cajuela de Arranque de la Rampa.

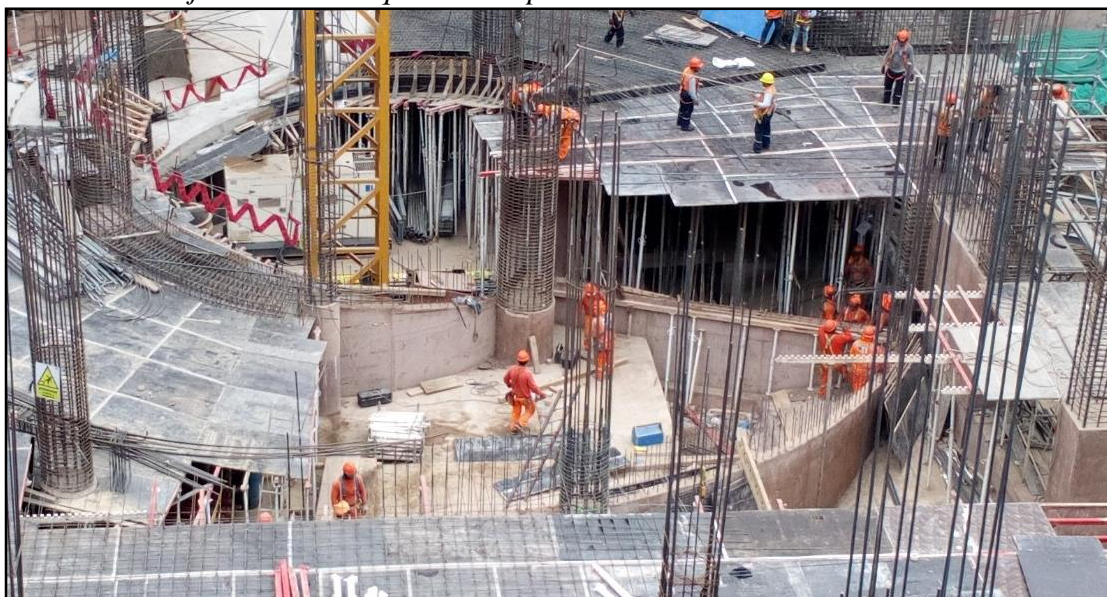
Figura 84

Una vez culminadas las cimentaciones el proceso de construcción de esta cajuela inició con el anclaje del refuerzo de acero de los muretes mediante adhesivo epóxico (Hilti RE 500 V3).

- Trazo de los muretes $e=0.25$ mts. sobre la superficie de las zapatas.
- Perforación para el anclado del refuerzo mediante broca 3/4" @0.20m.
- Inyección del adhesivo epóxico Hilti RE 500 V3 e introducción del anclaje consistente en una varilla $\varnothing 5/8$ " de 0.90m. de longitud cada una.
- Armado de la malla a 2 caras del refuerzo de acero de los muretes.
- Encofrado de los muretes.
- Trazo del nivel o pendiente de vaciado (nivel de fondo de rampa o viga).
- Vaciado, posterior desencofrado y curado.

Muretes de Cajuela de Arranque de Rampa Culminados.

- Figura 84.* Muretes de Cajuela de Arranque de Rampa Culminados.
- Figura 85.* Paneles Temporales para Trazado del Nivel de Fondo de Rampa en Sótano 3.

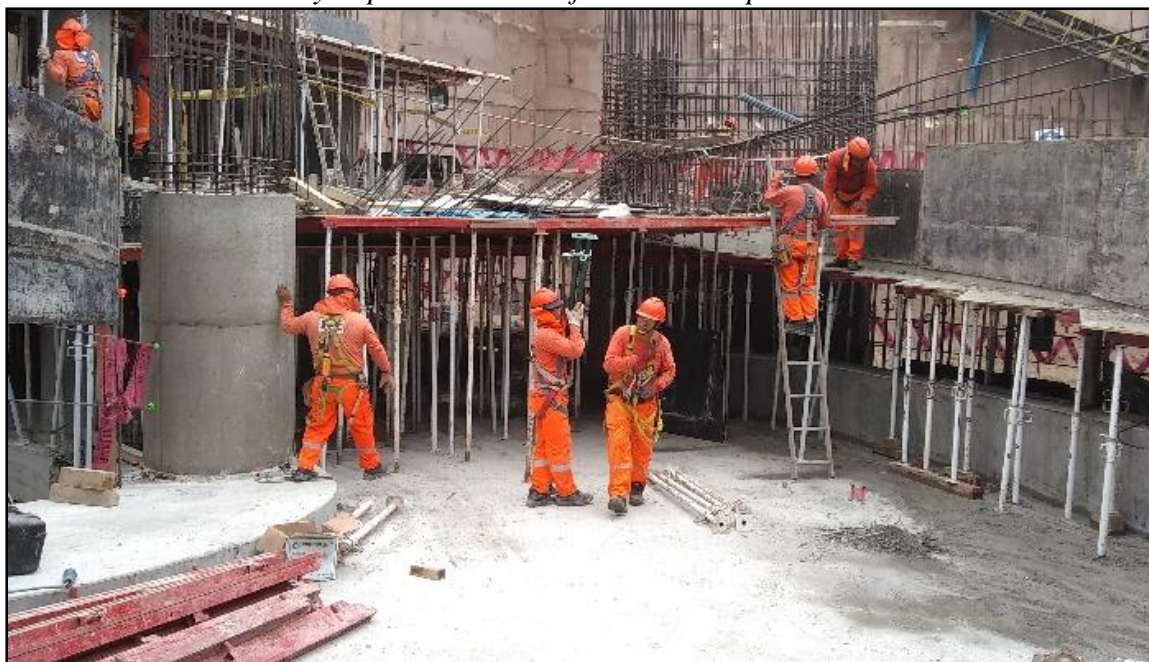
Figura 86

Proceso 3: Encofrado de Fondos de Losa y Vigas Invertidas Curvas. Realizadas en un solo tiempo al tener el mismo nivel de fondo. Se usó encofrante de la marca Alsina Mecanoflex (puntales y sopandas), consistiendo en la distribución de las sopandas de forma radial uniendo puntos de nivel de cada lado y de una misma progresiva o ángulo.

Instalación de Puntales y Sopandas en Encofrado de Rampa en Sótano 3.

- Figura 86.* Instalación de Puntales y Sopandas en Encofrado de Rampa en Sótano 3.
- Figura 87.* Encofrado de Fondo de Rampa Helicoidal en Sótano 3.
- Figura 88.* Vista del Topógrafo (casco blanco) Durante Trabajos de Trazo, y de Barras Curvas de Acero para el Refuerzo Longitudinal de la Rampa.

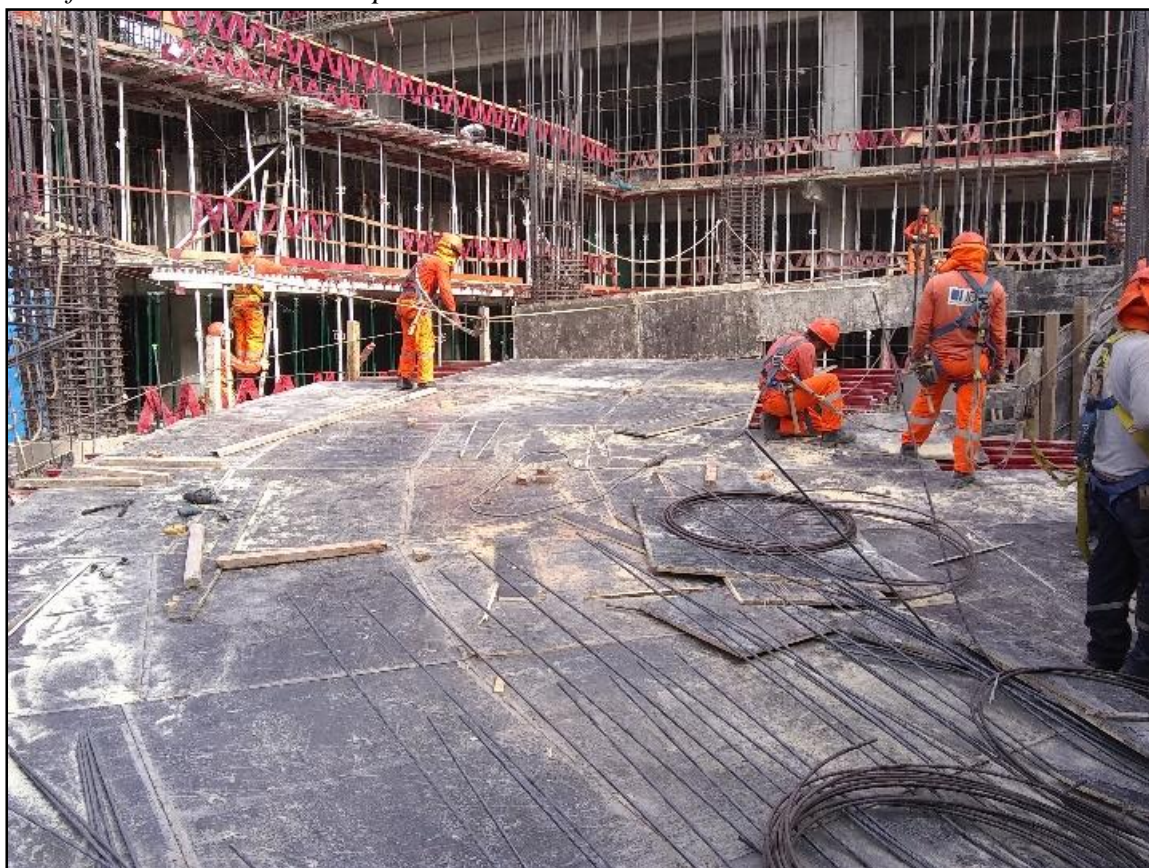
Figura 87

Encofrado de Fondo de Rampa Helicoidal en Sótano 3.

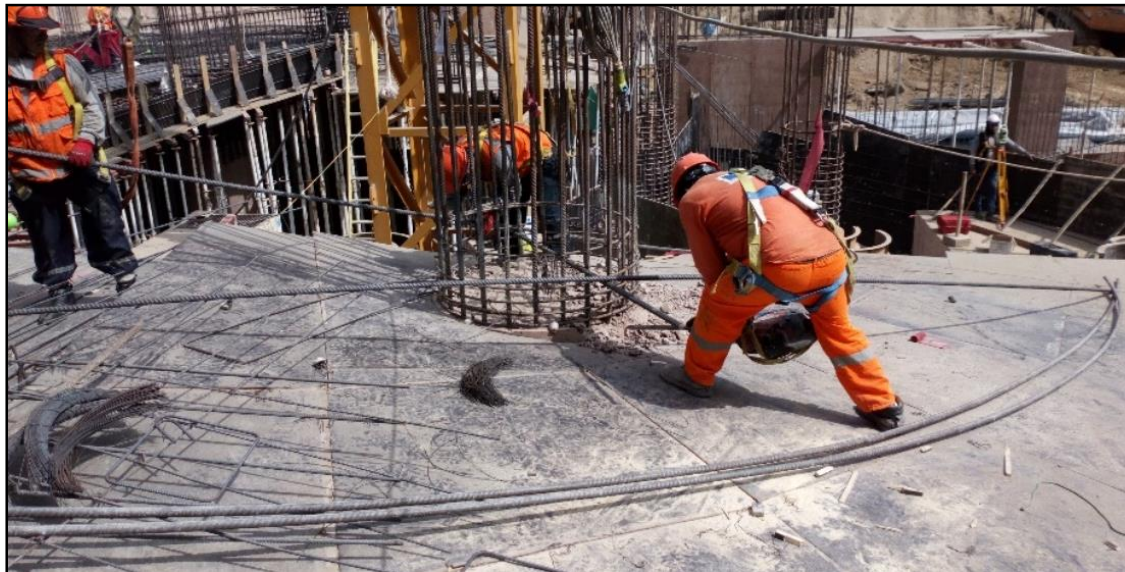
Figura 88

Proceso 4: Trazo de Vigas Curvas y para el Acero de Losa. Se realiza el trazo topográfico de las vigas curvas VR-01 y VR-02 sobre la superficie del encofrado, así como del espaciado o ejes para la ubicación de las barras del refuerzo longitudinal (curvos) y radial (rectos) de la rampa.

Vista del Topógrafo (casco blanco) Durante Trabajos de Trazo, y de Barras Curvas de Acero para el Refuerzo Longitudinal de la Rampa.

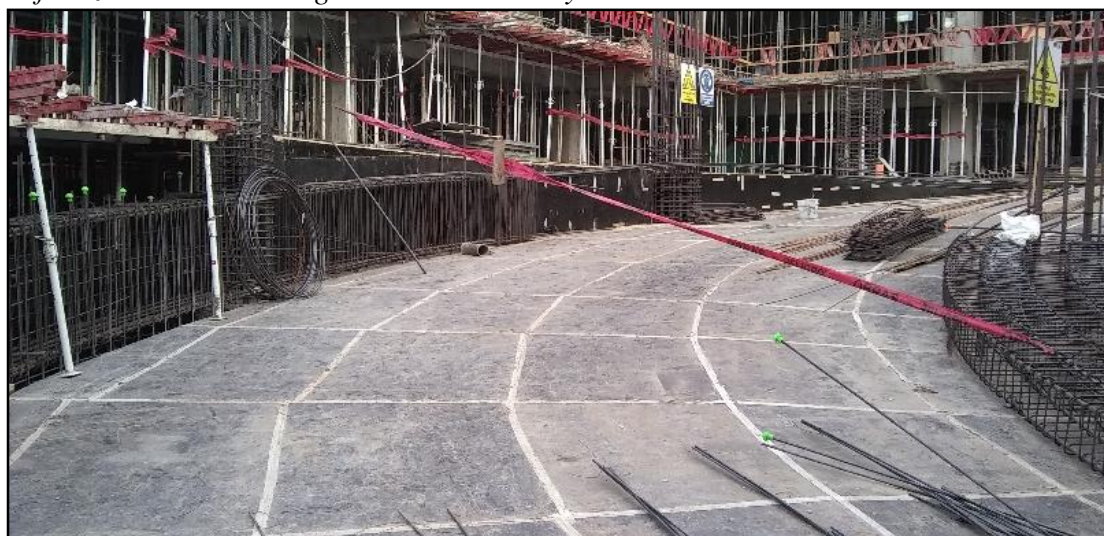
Figura 89

Proceso 5: Refuerzo de Acero de Vigas Invertidas Curvas. Son los primeros en ser instalados sobre el encofrado de la rampa.

Refuerzo de Acero de Vigas Curvas VR- 01 y 02 en Sótano 3.

- Figura 89.* Refuerzo de Acero de Vigas Curvas VR- 01 y 02 en Sótano 3.
- Figura 90.* Armado del Refuerzo de Acero de Losa de un Tramo de Rampa Helicoidal en Sótano 3.

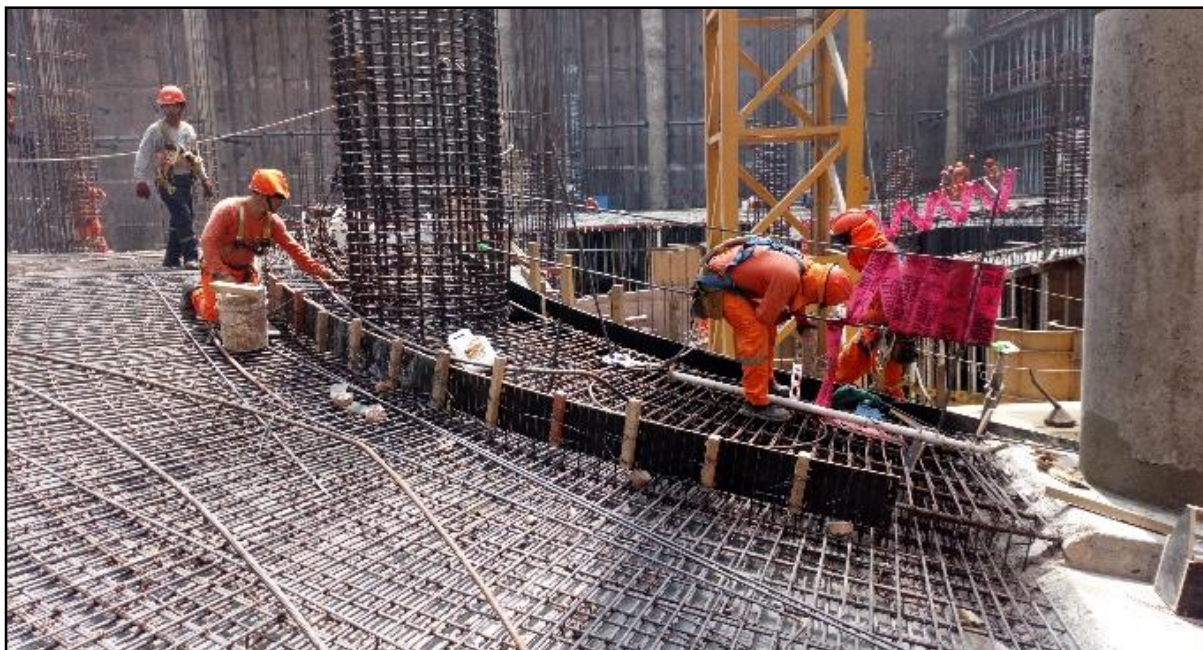
Figura 91

Proceso 7: Encofrado de Laterales de Vigas Invertidas Curvas. Una vez colocado el refuerzo de acero de la rampa, se realiza el cierre de los laterales del encofrado de las vigas invertidas.

Encofrado de Laterales de la Viga Curva Interna VR-01 en un Tramo de Rampa en Sótano 5.

Figura 91. Encofrado de Laterales de la Viga Curva Interna VR-01 en un Tramo de Rampa en Sótano 5.

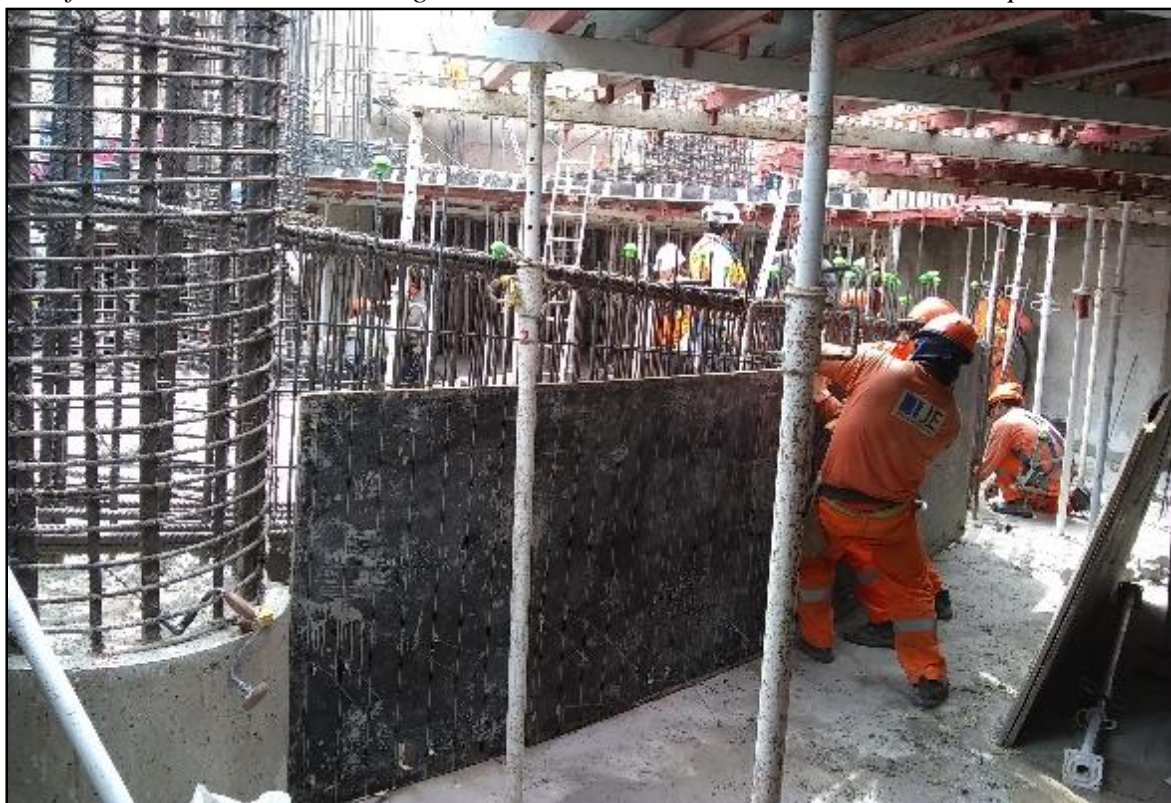
Figura 92

Encofrado de Laterales de la Viga Curva Externa VR-02 en un Tramo de Rampa en Sótano 3.

Figura 92. Encofrado de Laterales de la Viga Curva Externa VR-02 en un Tramo de Rampa en Sótano 3.

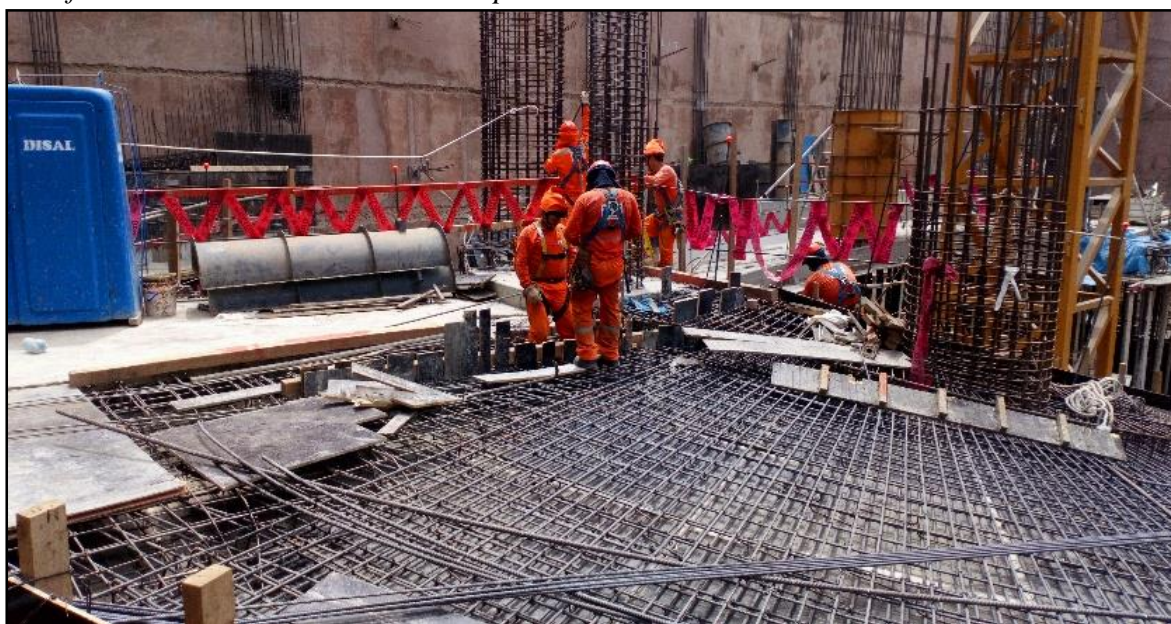
Figura 93

Proceso 8: Corte de Rampa, Vigas y Bandas de Contracción. Consistente en el cierre del tramo a vaciar mediante el encofrado de corte de losa, vigas y/o por bandas de contracción.

Encofrado de Corte de Tramo de Rampa en Sótano 5.

Figura 93. Encofrado de Corte de Tramo de Rampa en Sótano 5.

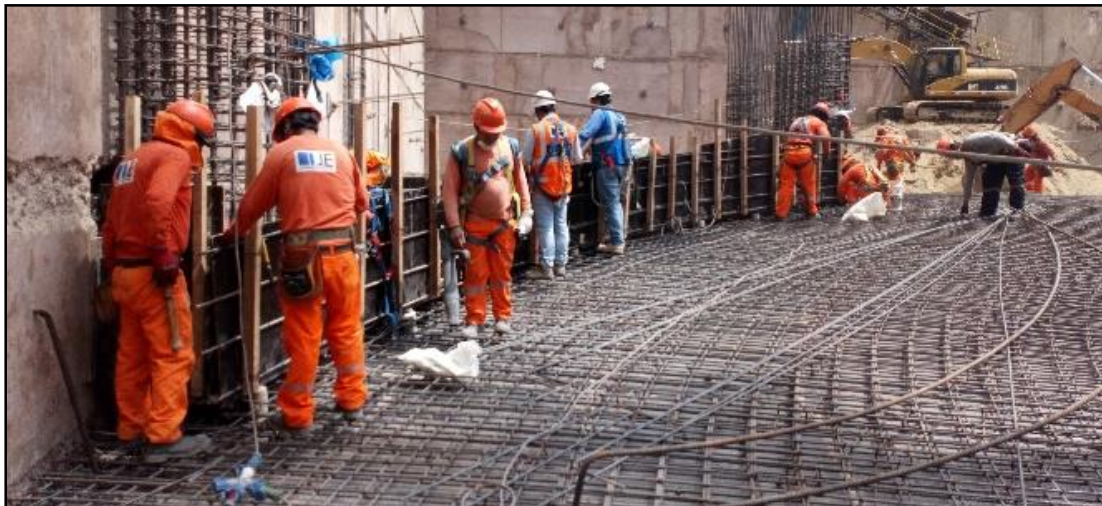
Figura 95

Proceso 10: Liberación del Tramo de Rampa. Verificación del cumplimiento en campo (liberación) de las EE. TT. del proyecto por parte del Área de Calidad en coordinación con la Supervisión:

- Niveles y Contraflechas del Encofrado de Rampa.
- Ancho de encofrado de vigas curvas externa VR-02 e interna VR-01.
- Verticalidad del encofrado lateral de viga curva externa VR-02.
- Diseño del refuerzo de acero de losa y vigas curvas
- Anclajes de losa maciza en muro pantalla, de ser el caso.
- Recubrimiento del acero en losa y vigas curvas mediante dados de concreto y separadores (burros).
- Recubrimiento del refuerzo de columnas circulares mediante el trazo topográfico de referencias rectas sobre superficies temporales (tablas).
- Cortes de losa, vigas y banda de contracción.

Supervisor e Ingeniero de Calidad durante la Liberación del Segundo Tramo de Rampa Helicoidal en Sótano 5.

Figura 95. Supervisor e Ingeniero de Calidad durante la Liberación del Segundo Tramo de Rampa Helicoidal en Sótano 5.

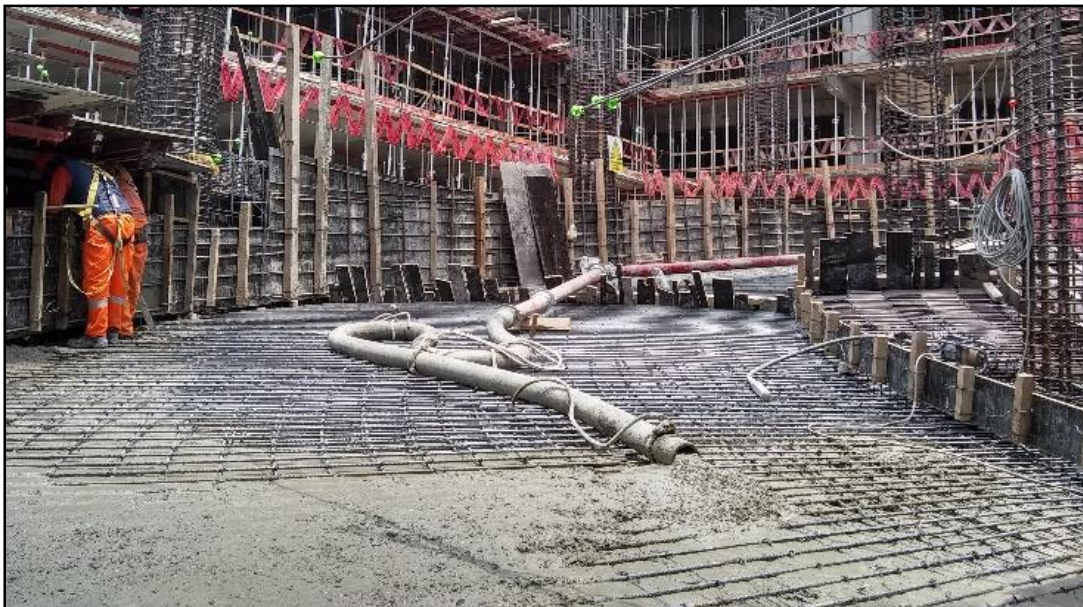
Figura 96

Proceso 11: Vaciado de Concreto en Tramo de Rampa. El proceso es semejante al descrito para el vaciado de losa maciza común.

Vaciado por Bombeo de Tramo de Rampa en Sótano 4.

Figura 96. Vaciado por Bombeo de Tramo de Rampa en Sótano 4.

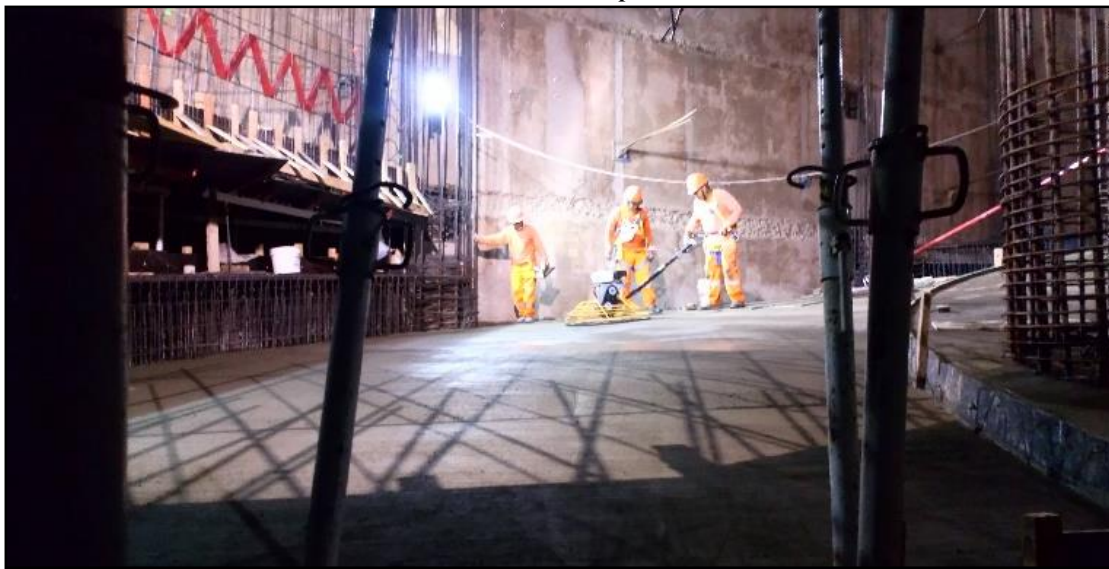
Figura 97

Proceso 12: Acabado Barrido de Rampa. El proceso comienza cuando el concreto alcanzó el fraguado necesario para el alisado de la superficie mediante maquinaria. Inmediatamente posterior al alisado de un corto tramo, se procede a realizar el acabado barrido usando un rastrillo texturizador.

Alisado del Concreto del Primer Tramo de Rampa en Sótano 5.

Figura 97. Alisado del Concreto del Primer Tramo de Rampa en Sótano 5.

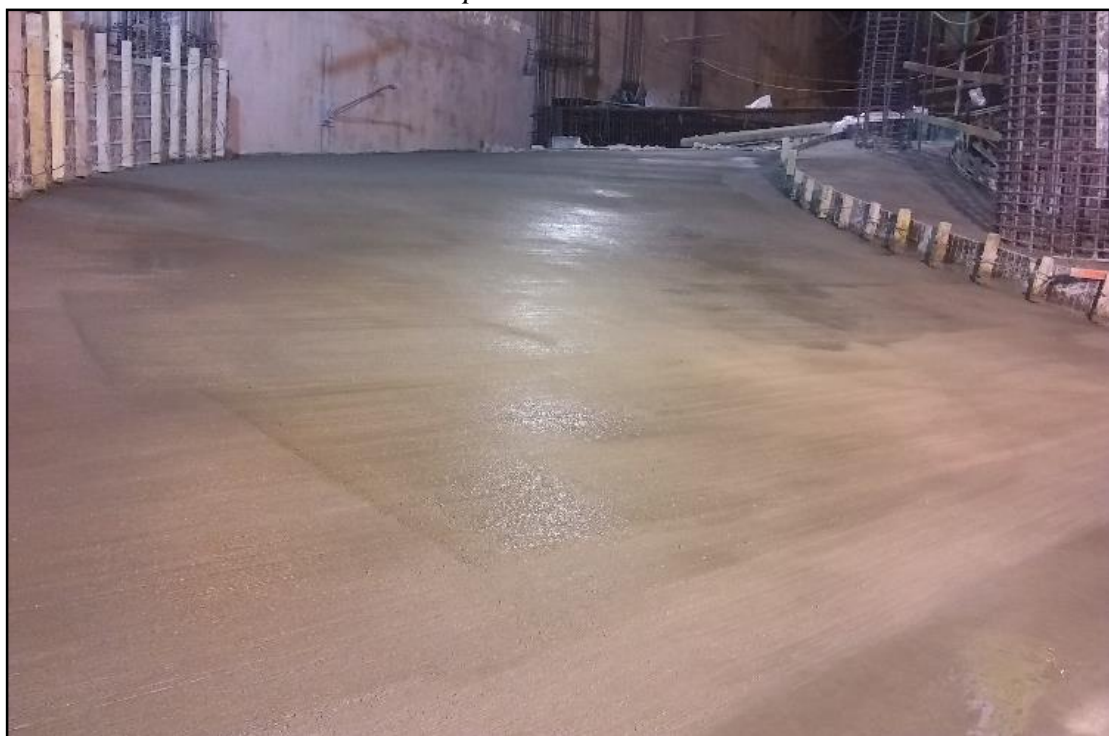
Figura 98

Acabado Barrido de Tramo de Rampa de Entrada en Sótano 2.

Figura 98. Acabado Barrido de Tramo de Rampa de Entrada en Sótano 2.

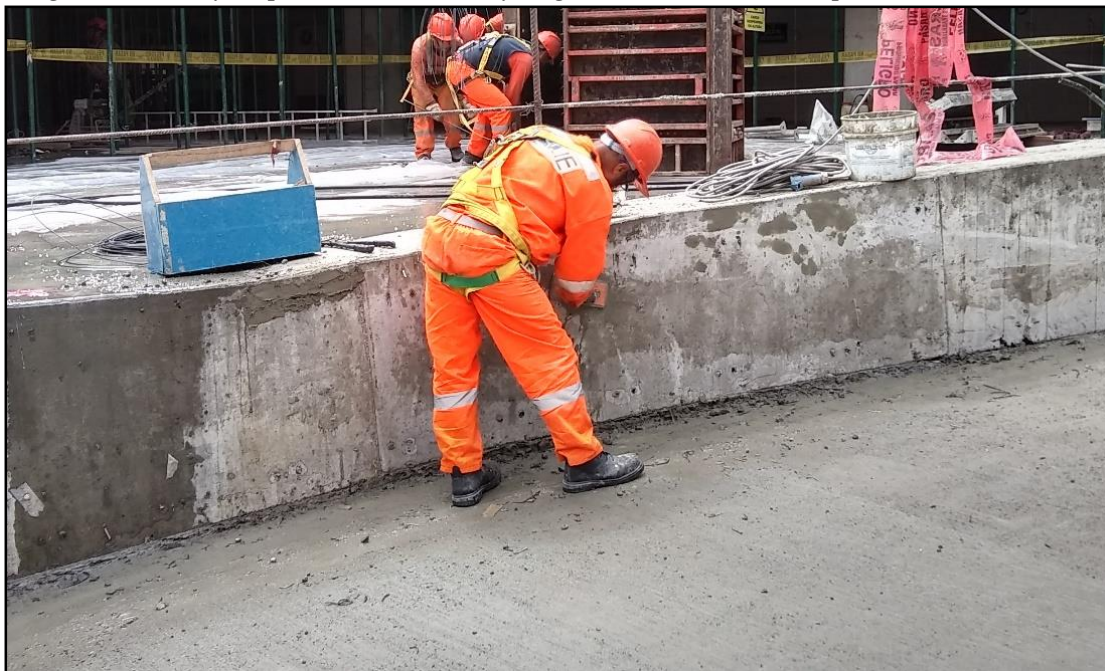
Figura 99

Proceso 13: Desencofrado y Reparación de Laterales de Viga Curva. Desencofrado de laterales realizado como mínimo 12 horas después del vaciado, asimismo se realizó las reparaciones necesarias a su superficie.

Riego (Curado) y Reparación de Losa y Vigas de Tramo de Rampa.

Figura 99. Riego y Reparación de Losa y Vigas de Tramo de Rampa.

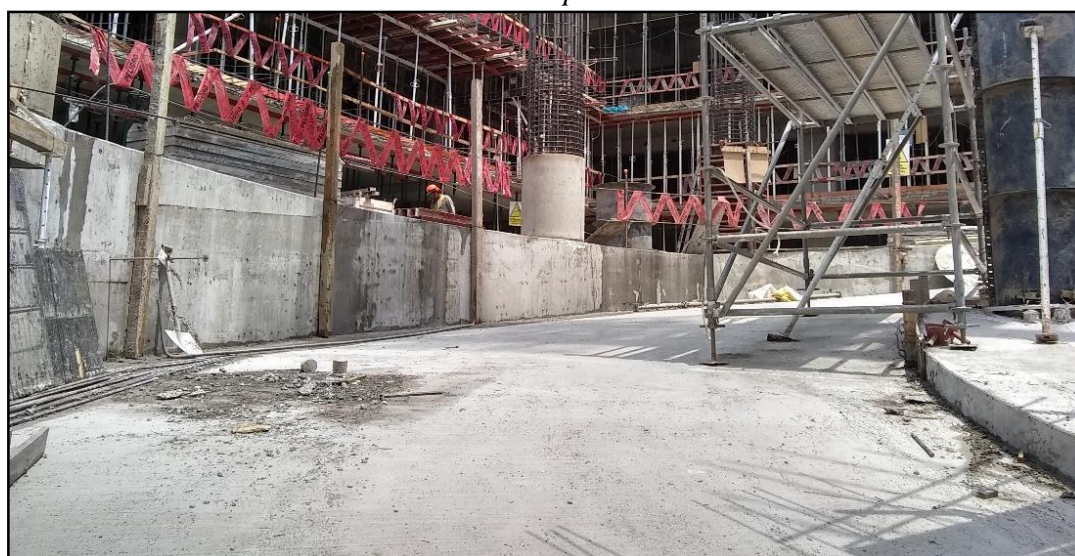
Figura 100

Proceso 14: Curado del Concreto de Rampa. Mediante el riego continuo por una semana de la losa y vigas curvas.

Construcción Culminada de Tramo de Rampa en Sótano 4.

Figura 100. Construcción Culminada de Tramo de Rampa en Sótano 4.
