### **RECOMENDACIONES PARA LA GESTION DEL MANTENIMIENTO DE MUELLES MARITIMOS DE CONCRETO EN EL PERÚ**

Tesis para optar el título profesional de Ingeniera Civil

Gómez Arroyo, María Laura

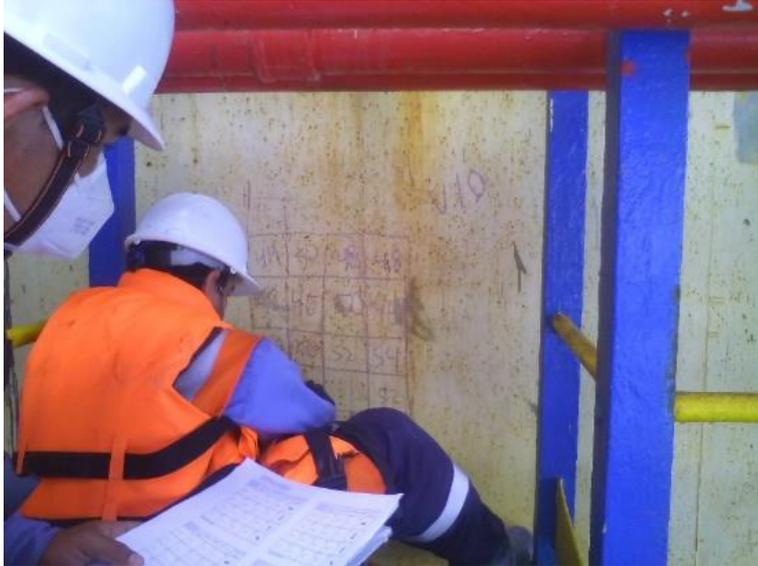
**Figura 14**

*Ensayo de esclerometría en viga del muelle de carga liquida MU1*

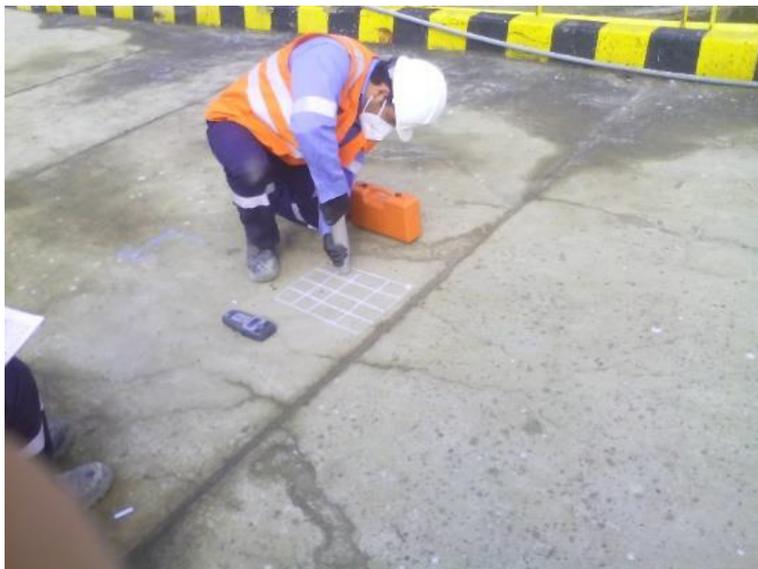
**Figura 15**

*Ensayo de esclerometría en losa del muelle de carga liquida MU1*

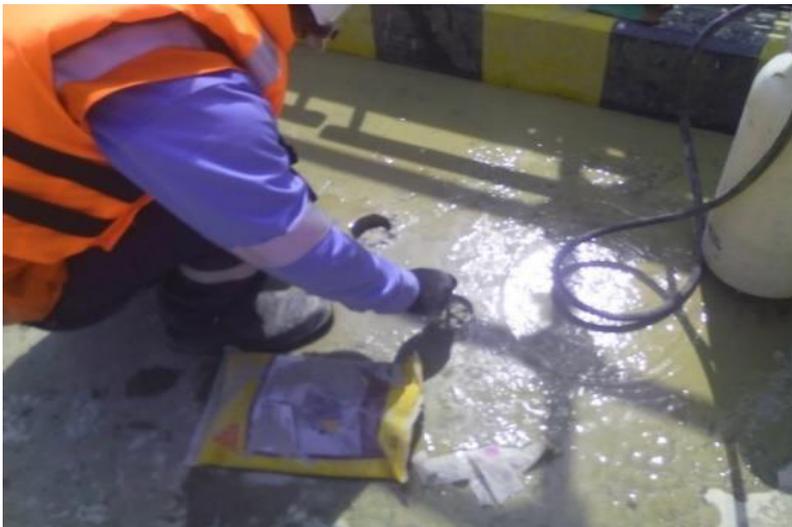
**Figura 19**

*Resane de perforaciones, muelle MUI*

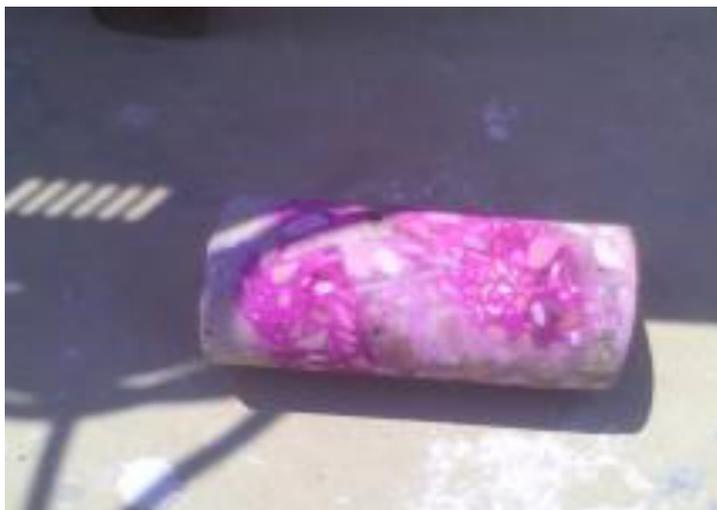
**Figura 20**

*Determinación de carbonatación muestra N° 1, muelle MUI*

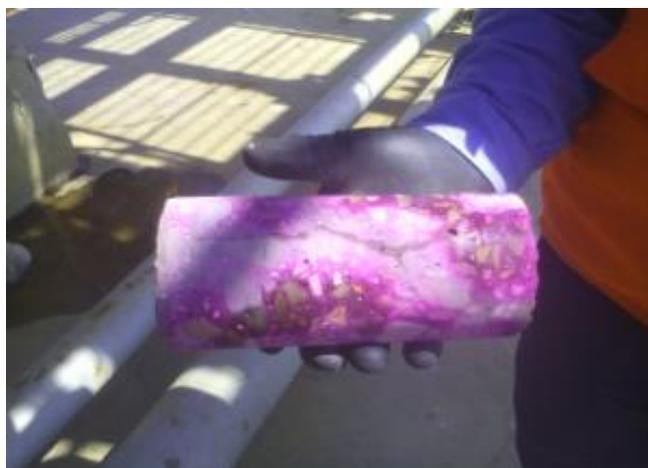
**Figura 21**

*Determinación de carbonatación muestra N° 2, muelle MUI*

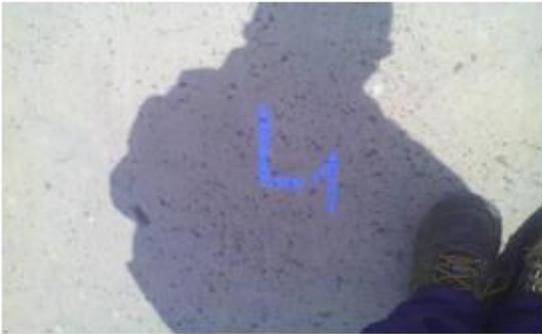
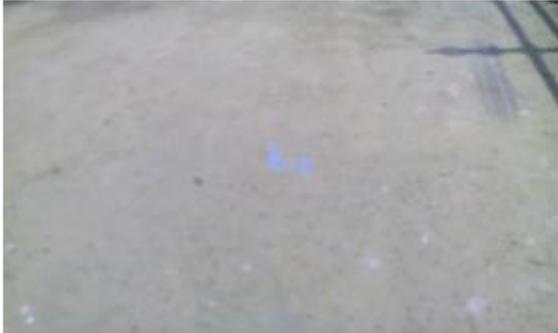
PANEL FOTOGRÁFICO			
ELEMENTO:	L1 LOSA 1	ZONA:	C

Losa del ingreso del muelle		Presenta fisuras superficiales

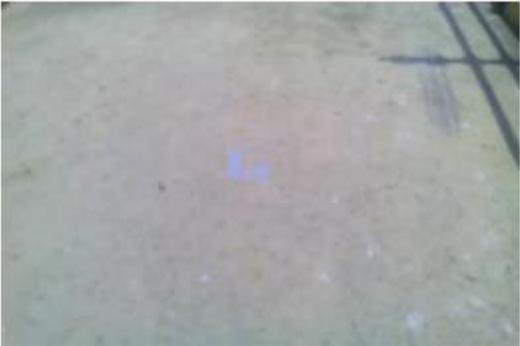
Esta losa no presenta fisuras profundas en su superficie

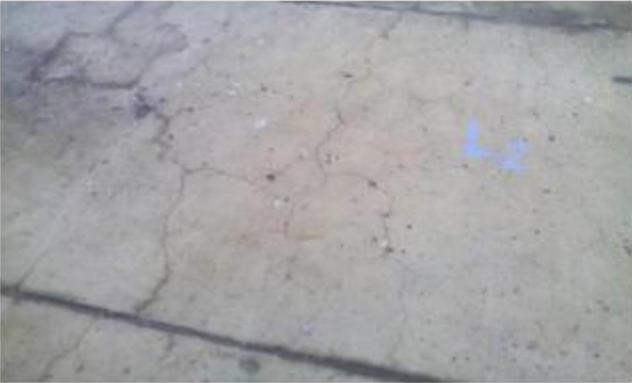
PANEL FOTOGRÁFICO			
ELEMENTO:	LOSA 2	ZONA:	C

La losa en esta parte presenta varias fisuras superficiales.

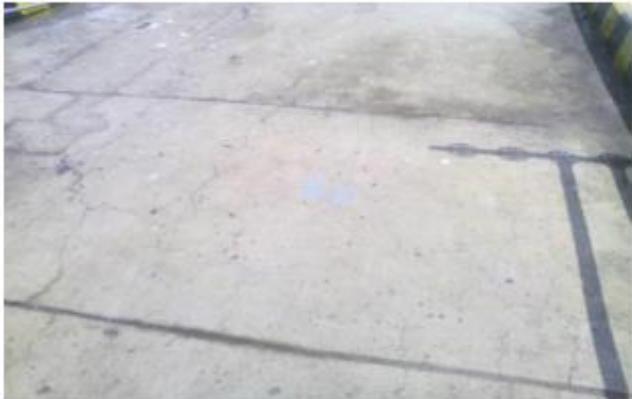
La losa en esta parte no presenta muchas fisuras superficiales.

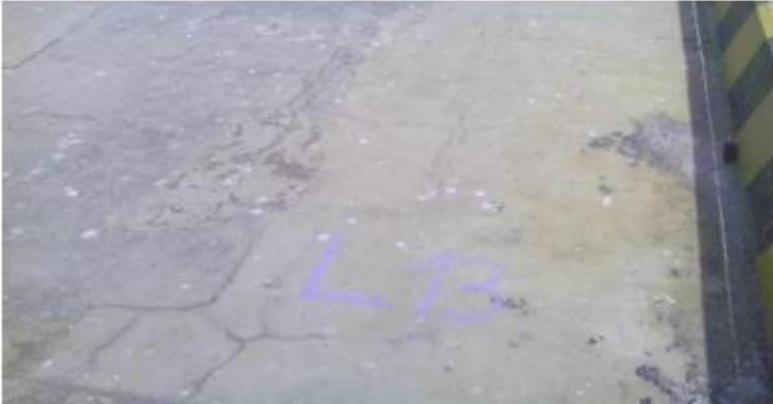
PANEL FOTOGRÁFICO			
ELEMENTO:	LOSA 13	ZONA:	B

Losa con varias fisuras superficiales.

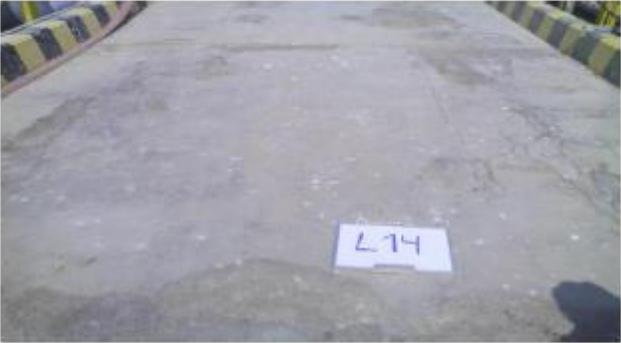
PANEL FOTOGRÁFICO			
ELEMENTO:	LOSA 14	ZONA:	B

Losa con varias fisuras superficiales.

P	Porosidad, cangrejeras, fallas constr			Ensayo de cloruros y sulfatos	
	B	Biodeterioro			Análisis químicos (carbonatación, sulfatos, cloruros)				
	AA	Ausencia del acero - Verificación de diseño			Localización del acero con equipo de ultrasonido para detección de acero				
	HI	Hinchamiento del hormigón			Prueba de carbonatación (fenolftaleína)				
	DI	Desgaste de la capa de hormigón			Según magnitud de daños y opinión del profesional, determinar localización del acero con equipo de ultrasonido.				
OBSERVACIONES:									
Pendiente = $-1,1^\circ$ - SE RECOMIENDA EVALUAR EL ACERO DE ESTA ESTRUCTURA CON EQUIPO DE ULTRA SONIDO PARA UN ANALISIS COMPLETO.

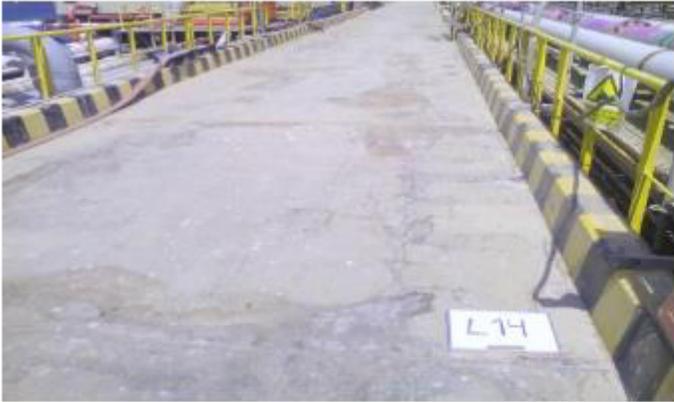
Losa con varios desprendimientos superficiales.

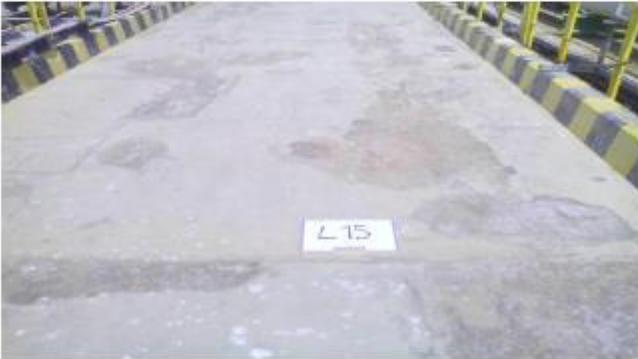
PANEL FOTOGRÁFICO			
ELEMENTO:	LOSA 15	ZONA:	B

Losa con varias fisuras superficiales.

P	Porosidad, cangrejas, fallas constr			Ensayo de cloruros y sulfatos
				B	Biodeterioro			Análisis químicos (carbonatación, sulfatos, cloruros)
				AA	Ausencia del acero - Verificación de diseño			Localización del acero con equipo de ultrasonido para detección de acero
				HI	Hinchamiento del hormigón			Prueba de carbonatación (fenolftaleína)
				DI	Desgaste de la capa de hormigón			Según magnitud de daños y opinión del profesional, determinar localización del acero con equipo de ultrasonido.
OBSERVACIONES:								
Pendiente = $-1.12^{\circ}$ - Se recomienda ENLUIVAR EL ACERO DE ESTA ESTRUCTURA CON EQUIPO DE ULTRA SONIDO PARA UN ANALISIS COMPLETO.

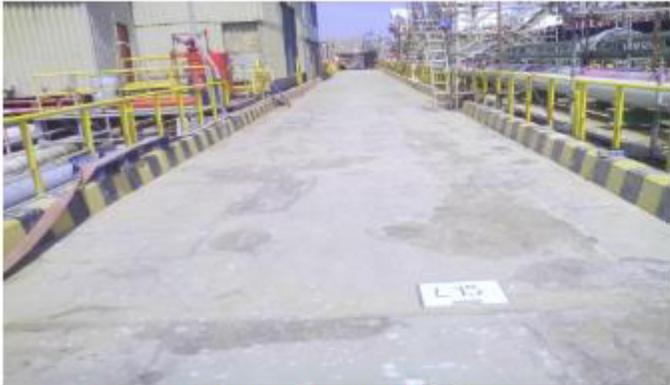
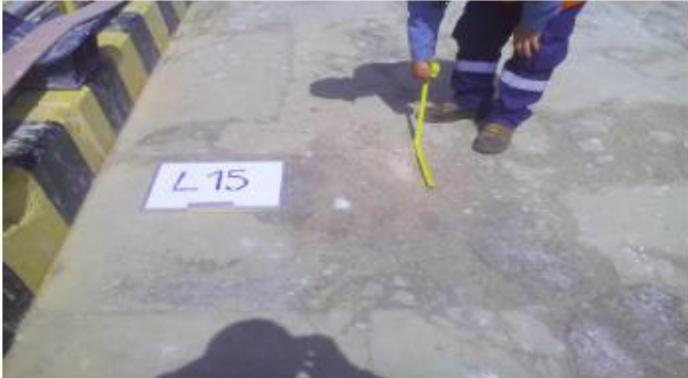
Losa con varios desprendimientos superficiales.		Losa con desprendimiento profundo.

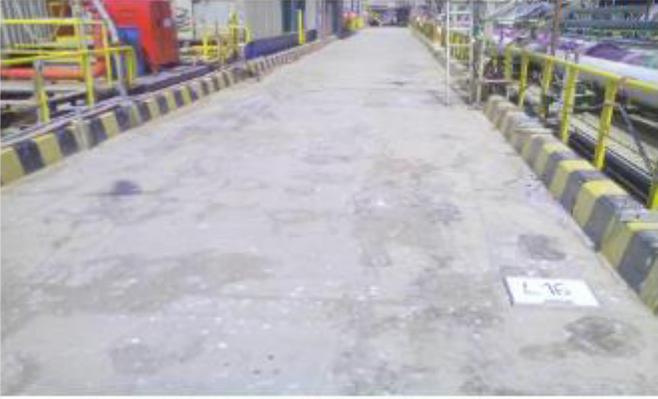
PANEL FOTOGRÁFICO			
ELEMENTO:	LOSA 16	ZONA:	B

Losa con varios desprendimientos superficiales.		Losa con desprendimiento profundo

- Pendiente = $-0,1^\circ$ SE RECOMIENDA EVALUAR EL ACERO DE ESTA ESTRUCTURA CON EQUIPO DE ULTRASONIDO PARA UN ANALISIS COMPLETO.

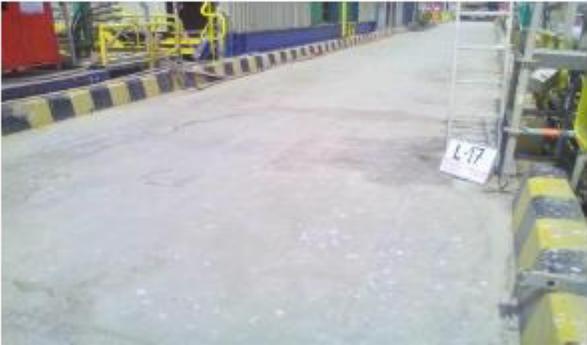
PANEL FOTOGRÁFICO			
ELEMENTO:	LOSA 17	ZONA:	B

Losa con varias fisuras superficiales

- Pendiente = $-0,8^\circ$ SE RECOMIENDA EVALUAR EL ACERO DE ESTA ESTRUCTURA CON EQUIPO DE ULTRASONIDO PARA UN ANÁLISIS COMPLETO.

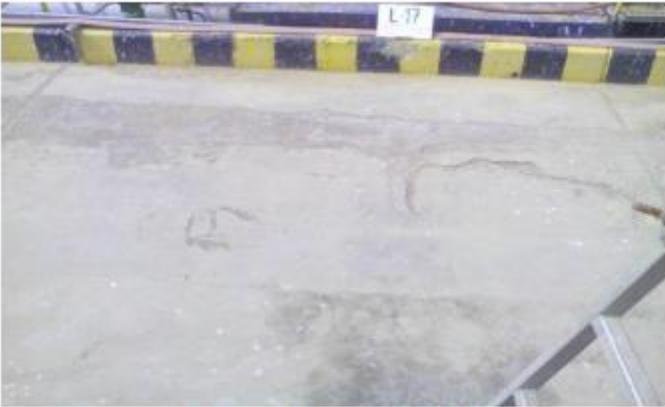
Losa con varios desprendimientos superficiales.

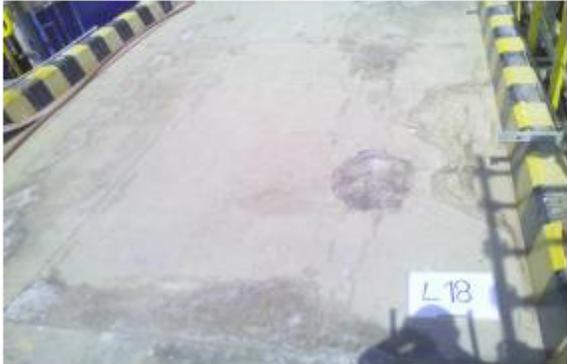
PANEL FOTOGRÁFICO			
ELEMENTO:	LOSA 18	ZONA:	B

Losa con varias fisuras superficiales

B	Biodeterioro			Análisis químicos (carbonatación, sulfatos, cloruros)
				AA	Ausencia del acero - Verificación de diseño			Localización del acero con equipo de ultrasonido para detección de acero
				HH	Hinchamiento del hormigón			Prueba de carbonatación (fenolftaleína)
				DH	Desgaste de la capa de hormigón			Según magnitud de daños y opinión del profesional, determinar localización del acero con equipo de ultrasonido.
OBSERVACIONES:								
Pendiente = $-0.6^\circ$ SE RECOMIENDA EVALUAR EL ACERO DE ESTA ESTRUCTURA CON EQUIPO DE ULTRA SONIDO PARA UN ANALISIS COMPLETO.

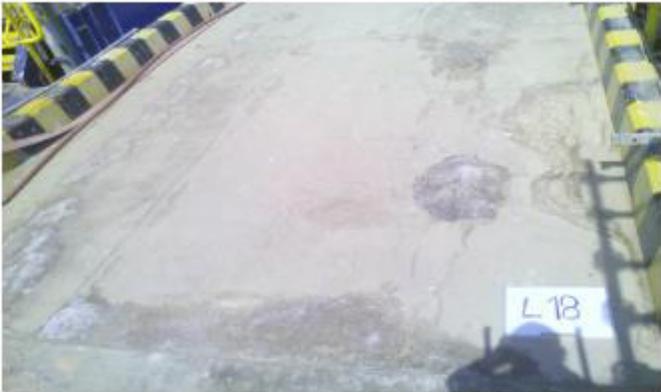
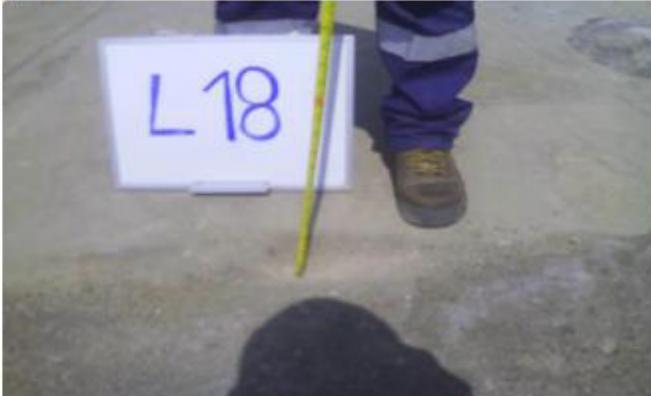
Losa con varios desprendimientos superficiales.		Losa con desprendimiento profundo

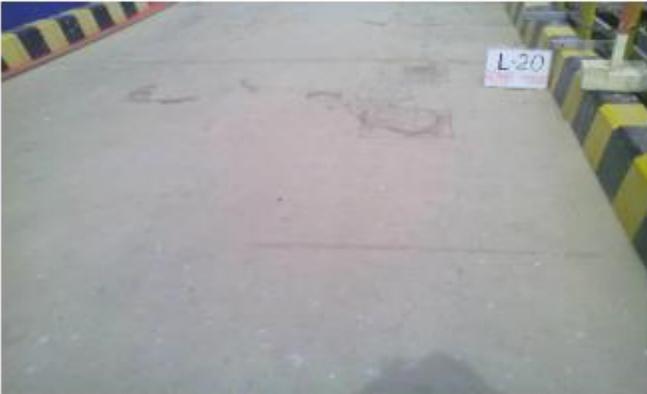
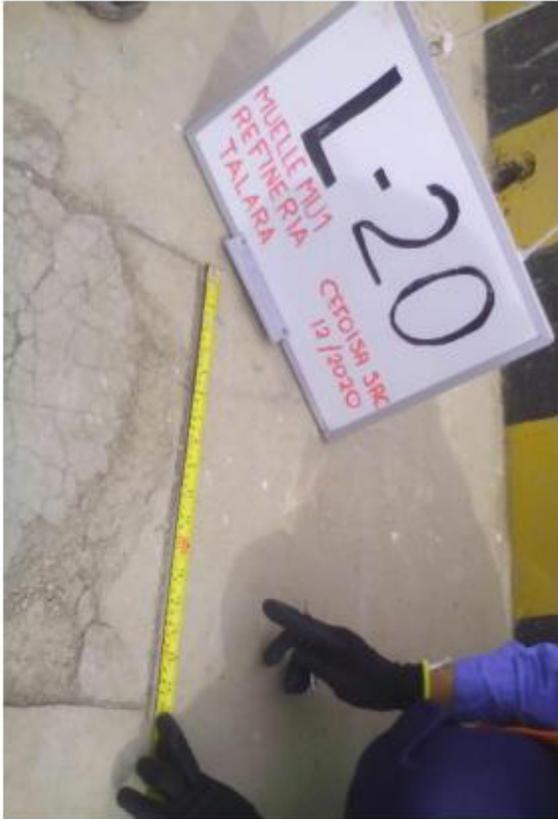
PANEL FOTOGRÁFICO			
ELEMENTO:	LOSA 20	ZONA:	B

<p>MUELE PUNTA REFINERÍA TALARA L-20 CCTO15R 3RC R101/01</p>
<p>Losa con fisuras superficiales y desprendimientos superficiales.</p>	<p>Losa con desprendimiento profundo</p>

HH	Hinchamiento del hormigón			Prueba de carbonatación (fenolftaleína)
	DH	Desgaste de la capa de hormigón			Según magnitud de daños y opinión del profesional, determinar localización del acero con equipo de ultrasonido.			
OBSERVACIONES:								
Pendiente = "0,5"								
-SE RECOMIENDA EVALUAR EL ACERO DE ESTA ESTRUCTURA CON EQUIPO DE ULTRA SONIDO PARA UN ANALISIS COMPLETO.

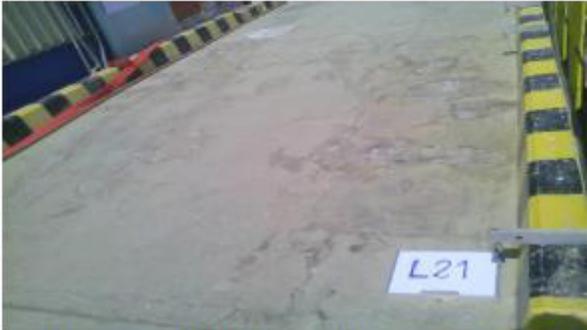
PANEL FOTOGRÁFICO			
ELEMENTO:	LOSA 21	ZONA:	B

Losas con varias fisuras superficiales y varios desprendimientos superficiales.

B	Biodeterioro			Análisis químicos (carbonatación, sulfatos, cloruros)			
	AA	Ausencia del acero - Verificación de diseño			Localización del acero con equipo de ultrasonido para detección de acero			
	HI	Hinchamiento del hormigón			Prueba de carbonatación (fenofitaleína)			
	DI	Desgaste de la capa de hormigón			Según magnitud de daños y opinión del profesional, determinar localización del acero con equipo de ultrasonido.			
OBSERVACIONES:								
PENDIENTE = $-0,90$ -SE RECOMIENDA EVALUAR EL ACERO DE ESTA ESTRUCTURA CON EQUIPO DE ULTRA SONIDO PARA UN ANALISIS COMPLETO.

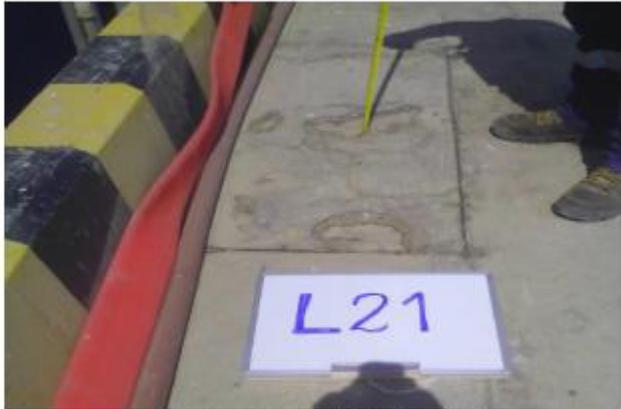
Losas con desprendimientos superficiales.		Losas con desprendimiento profundo

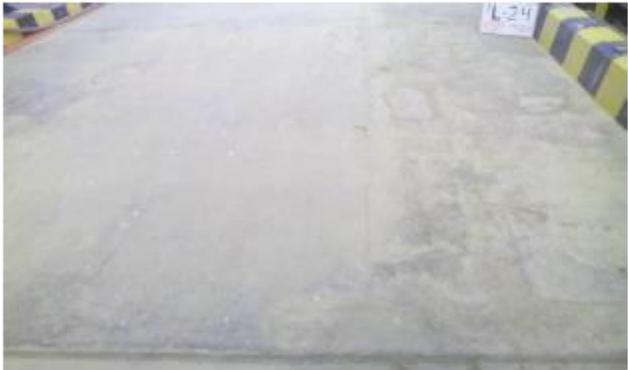
PANEL FOTOGRÁFICO			
ELEMENTO:	LOSA 24	ZONA:	B

Losas con varias fisuras superficiales y desprendimientos superficiales.

AA	Ausencia del acero - Verificación de diseño			Localización del acero con equipo de ultrasonido para detección de acero
				HH	Hinchamiento del hormigón			Prueba de carbonatación (fenolftaleína)
				DH	Desgaste de la capa de hormigón			Según magnitud de daños y opinión del profesional, determinar localización del acero con equipo de ultrasonido.
OBSERVACIONES:								
<p>- Pendiente = <math>-0.9^\circ</math></p> <p>- Se recomienda evaluar el acero de esta estructura con equipo de ultrasonido para un análisis completo.</p>

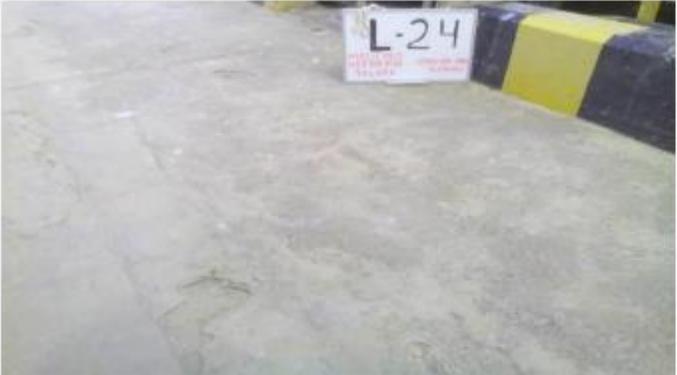
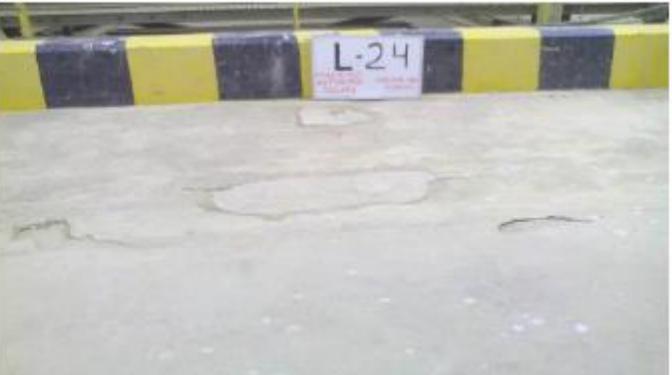
Losas con desprendimientos superficiales.		Losas con desprendimiento profundo

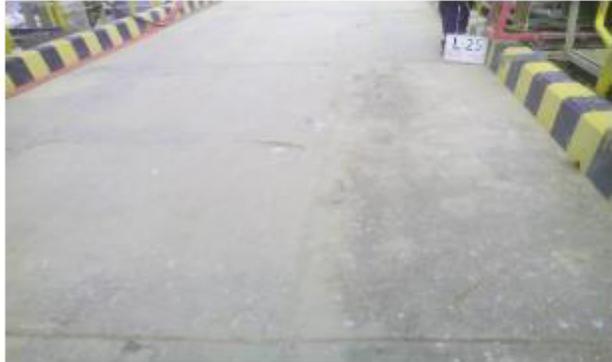
PANEL FOTOGRÁFICO			
ELEMENTO:	LOSA 25	ZONA:	B

Losa con varias fisuras superficiales y desprendimientos superficiales.

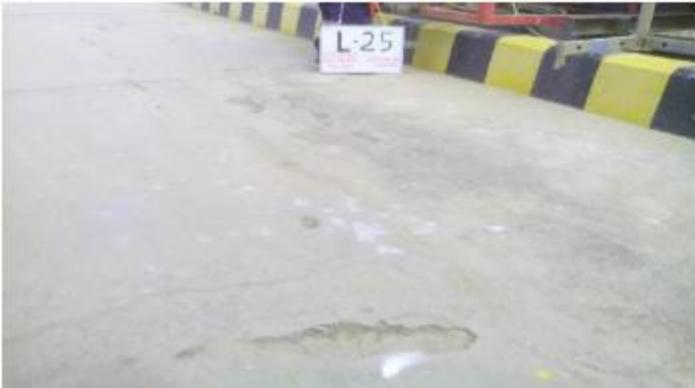
Losa con desprendimiento profundo

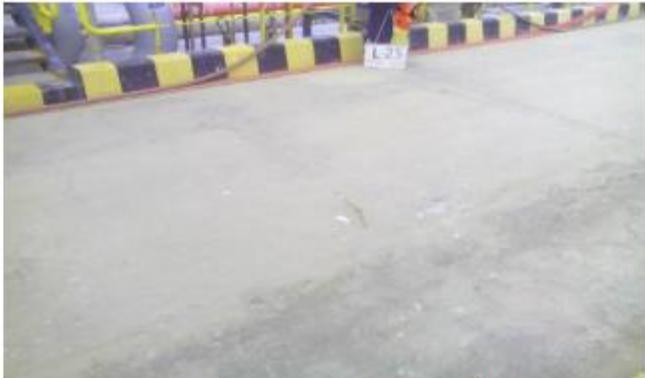
Losa con desprendimientos superficiales.

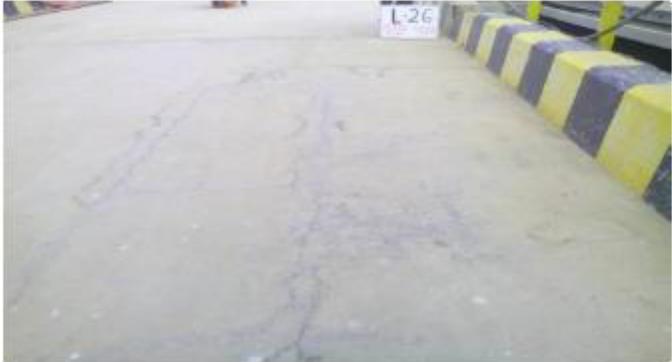
PANEL FOTOGRÁFICO			
ELEMENTO:	LOSA 26	ZONA:	B

Losa con varias fisuras superficiales y desprendimientos superficiales.

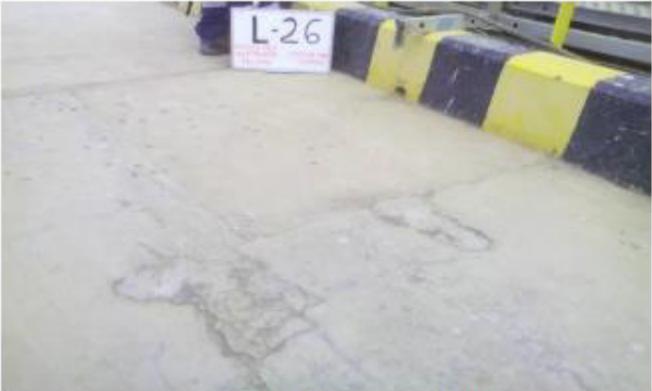
Losa con desprendimientos superficiales.		Losa con fisuras superficiales.

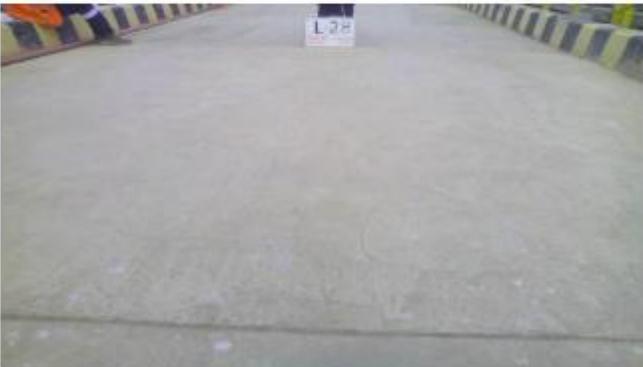
PANEL FOTOGRÁFICO			
ELEMENTO:	LOSA 28	ZONA:	B

<p>Losas con varias fisuras superficiales y desprendimientos superficiales.</p>

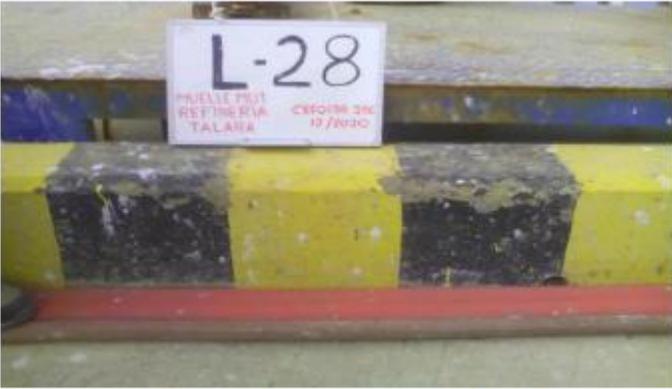
<p>Sardinel de la losa</p>		<p>Sardinel con desprendimientos superficiales</p>

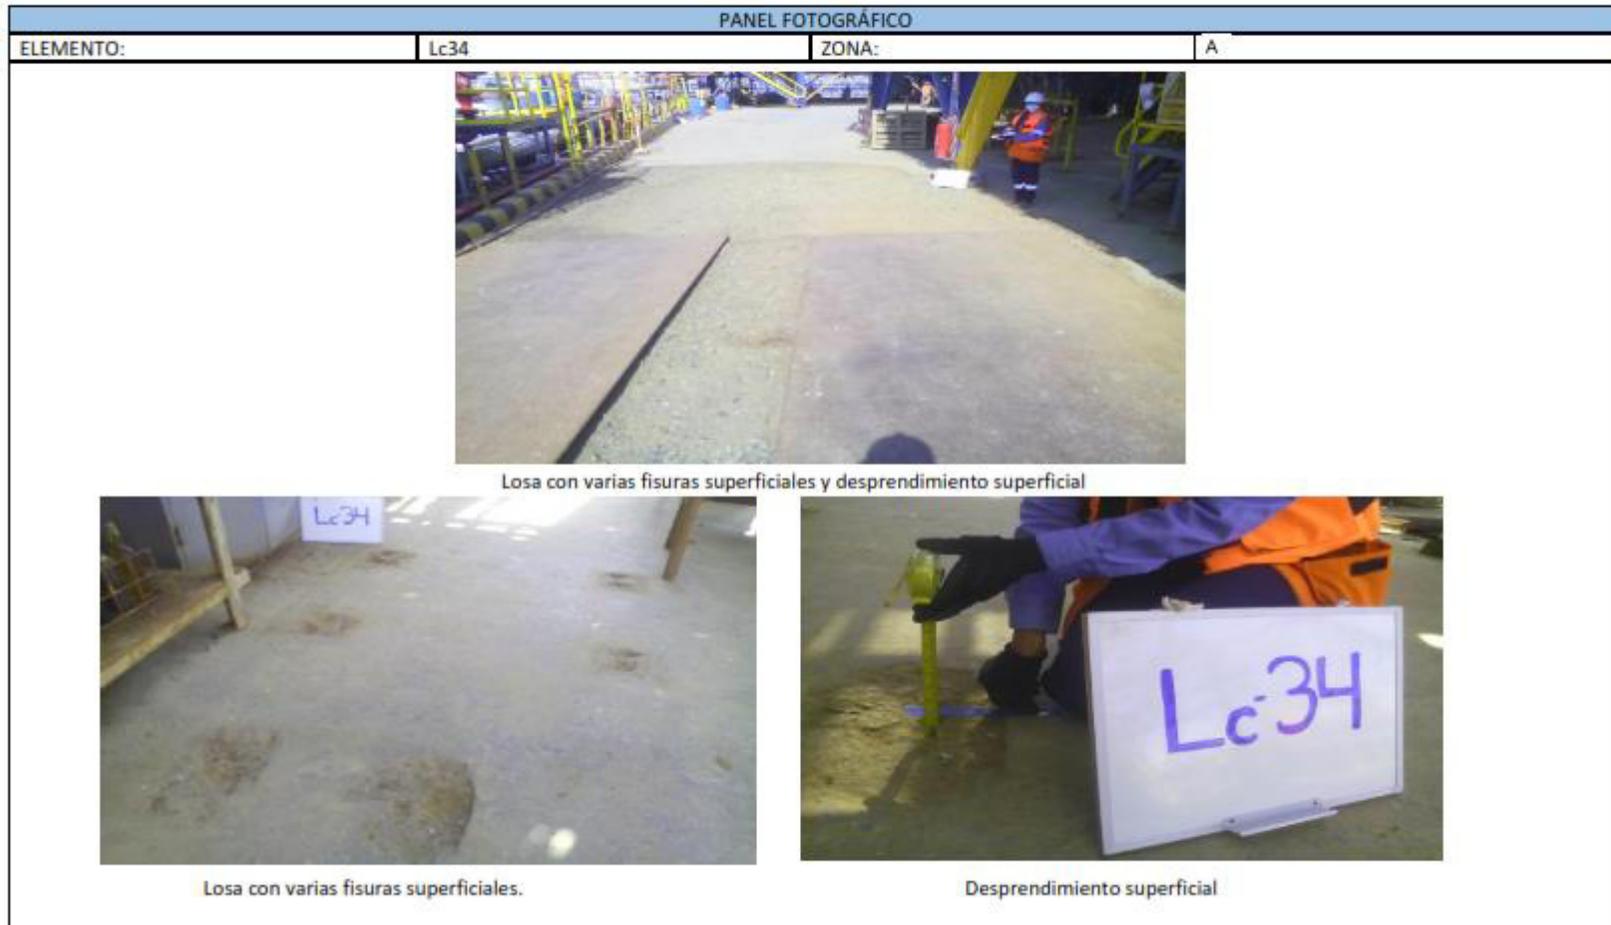
LIBRETA DE CAMPO PARA INSPECCIÓN VISUAL DE ESTRUCTURAS								
MUELLE:	MUL - Muelle de carga líquida - Refinería Talara	FECHA:	18-12-2020	FICHA N°:				
MATERIAL:	Concreto armado	INSPECTOR:	MLGA	34				
UBICACIÓN DE LA ESTRUCTURA/ NOMENCLATURA:	Lc-34 (Zona A)	EQUIPOS UTILIZADOS:	Wincha 5m, distanciómetro BOSCH GLM 80 long 0.05 a 80 m rango de error $\pm 1.5$ mm, goniómetro					
ELEMENTO								
<input checked="" type="checkbox"/> Pilote	<input type="checkbox"/> Viga de borde	<input type="checkbox"/> Viga cabezal	X	SIMB	TIPO DE DAÑO VISUALIZADO	N° DE DAÑOS		
<input checked="" type="checkbox"/> Losa	<input checked="" type="checkbox"/> Junta	<input type="checkbox"/> Bitá, cornamusa, defensa					DIMENSIÓN / TAMAÑO	RECOMENDACIÓN
Fotografía: (Marcar daños en la fotografía según la simbología)								
				FS	Fisura superficial		Según magnitud de daños y opinión del profesional, determinar localización del acero con equipo de ultrasonido.

X	FP	Fisura profunda 4mm	1	L=3m	Según magnitud de daños y opinión del profesional determinar localización del acero con equipo de ultrasonido.
			X	DS	Desprendimiento superficial	6	PROP = 0,01 m	Según magnitud de daños y opinión del profesional, evaluar las dimensiones de los recubrimientos con equipo de ultrasonido para detección de acero. Evaluar la carbonatación del concreto (fenolftaleína).
			X	DP	Desprendimiento profundo	9	PROP = 0,03 m	Según magnitud de daños y opinión del profesional, evaluar las dimensiones de los recubrimientos con equipo de ultrasonido para detección de acero. Evaluar la carbonatación del concreto (fenolftaleína).
				DI	Daño por impacto			-
				DJ	Daño de junta			-
				C	Corrosión			-
			X	EA	Exposición del acero	2	L=0,50m	EN SARDINEL
				PS	Pérdida de sección del acero de refuerzo			Prueba de alargamiento - tracción del acero
				P	Porosidad, cangrejas, fallas constr			Ensayo de cloruros y sulfatos

B	Biodeterioro			Análisis químicos (carbonatación, sulfatos, cloruros)			
	AA	Ausencia del acero - Verificación de diseño			Localización del acero con equipo de ultrasonido para detección de acero			
	HI	Hinchamiento del hormigón			Prueba de carbonatación (fenolftaleína)			
	DH	Desgaste de la capa de hormigón			Según magnitud de daños y opinión del profesional, determinar localización del acero con equipo de ultrasonido.			
OBSERVACIONES:								
PENDIENTE = $-1,0^\circ$ SE RECOMIENDA EVALUAR EL ACERO DE ESTA ESTRUCTURA CON EQUIPO DE ULTRASONIDO PARA UN ANALISIS COMPLETO.

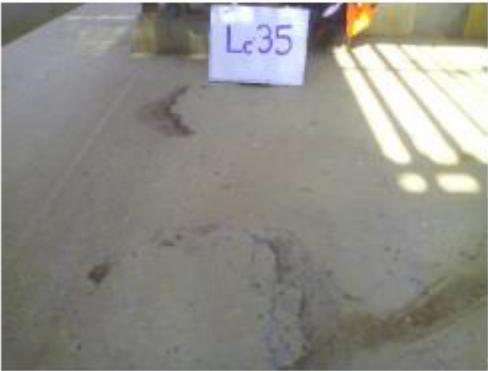
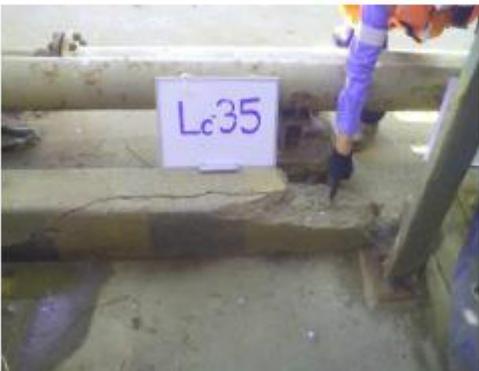
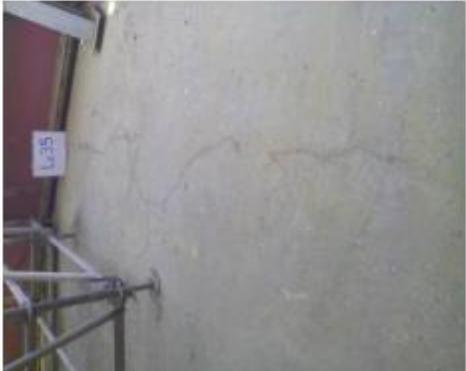
PANEL FOTOGRÁFICO			
ELEMENTO:	Lc 35	ZONA:	A

<input checked="" type="checkbox"/>	FP	Fisura profunda	2	L=1,5m	Según magnitud de daños y opinión del profesional determinar localización del acero con equipo de ultrasonido.
			<input checked="" type="checkbox"/>	DS	Desprendimiento superficial	3	L=0,30m	Según magnitud de daños y opinión del profesional, evaluar las dimensiones de los recubrimientos con equipo de ultrasonido para detección de acero. Evaluar la carbonatación del concreto (fenolftaleína).
				DP	Desprendimiento profundo			Según magnitud de daños y opinión del profesional, evaluar las dimensiones de los recubrimientos con equipo de ultrasonido para detección de acero. Evaluar la carbonatación del concreto (fenolftaleína).
			<input checked="" type="checkbox"/>	DI	Daño por impacto	1		-
				DJ	Daño de junta			-
				C	Corrosión			-
				EA	Exposición del acero			-
				PS	Pérdida de sección del acero de refuerzo			Prueba de alargamiento - tracción del acero

Desprendimiento superficial	Sardinel con acero expuesto	Fisuras superficiales

P	Porosidad, cangrejas, fallas constr			Ensayo de cloruros y sulfatos
	B	Biodeterioro			Análisis químicos (carbonatación, sulfatos, cloruros)			
	AA	Ausencia del acero - Verificación de diseño			Localización del acero con equipo de ultrasonido para detección de acero			
	HH	Hinchamiento del hormigón			Prueba de carbonatación (fenolftaleína)			
	DH	Desgaste de la capa de hormigón			Según magnitud de daños y opinión del profesional, determinar localización del acero con equipo de ultrasonido.			
OBSERVACIONES:								
PENDIENTE = $-1,5^\circ$ - SE RECOMIENDA EVALUAR EL ACERO DE ESTA ESTRUCTURA CON EQUIPO DE ULTRASONIDO PARA UN ANÁLISIS COMPLETO.

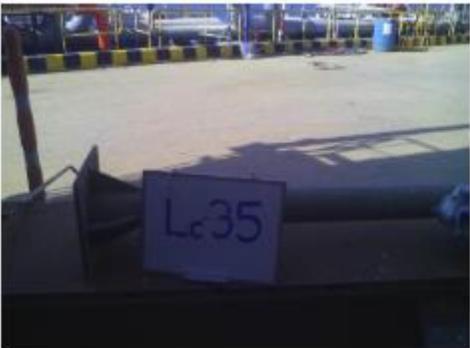
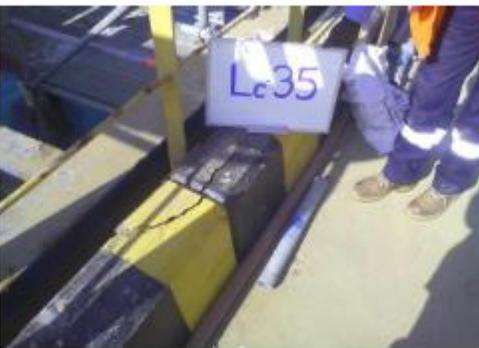
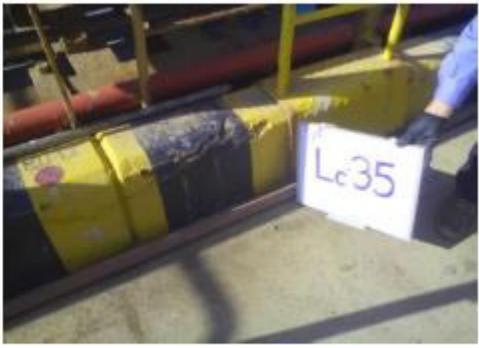
Fisuras superficiales en losa	Sardinel con fisura profunda	Fisura profunda

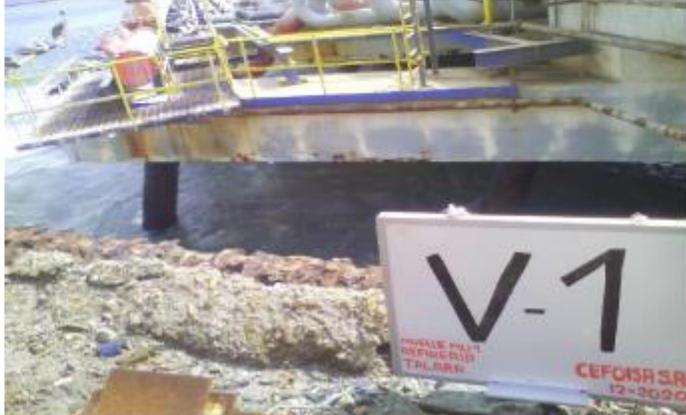
PANEL FOTOGRÁFICO			
ELEMENTO:	V1	ZONA:	C

Pintura desgastada en viga

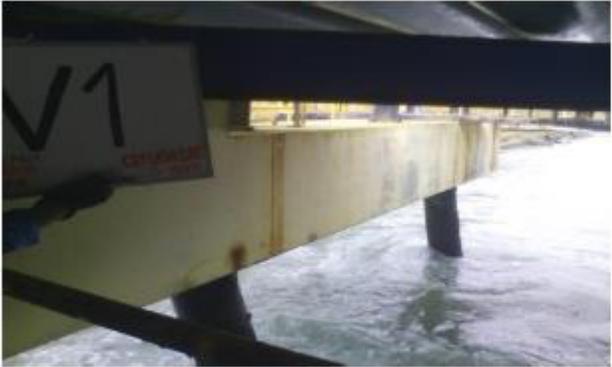
Presencia de fisuras en la viga

B	Biodeterioro				Análisis químicos (carbonatación, sulfatos, cloruros)
				AA	Ausencia del acero - Verificación de diseño				Localización del acero con equipo de ultrasonido para detección de acero
				HH	Hinchamiento del hormigón				Prueba de carbonatación (fenofitaína)
	DH	Desgaste de la capa de hormigón				Según magnitud de daños y opinión del profesional, determinar localización del acero con equipo de ultrasonido.			
OBSERVACIONES:									
se recomienda evaluar el acero en la zona anterior y posterior de la estructura donde se encuentran las fisuras profundas con equipo de ultrasonido para un análisis completo.

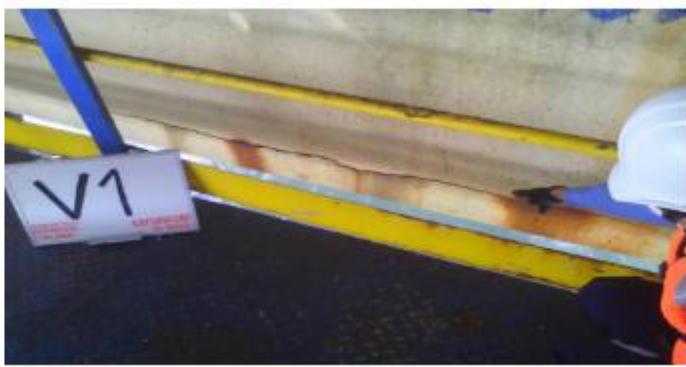
<input checked="" type="checkbox"/>	FP	Fisura profunda		6	$L = 3m, 2m, 2m$ $4m, 3m, 1m$	Según magnitud de daños y opinión del profesional determinar localización del acero con equipo de ultrasonido.
				DS	Desprendimiento superficial				Según magnitud de daños y opinión del profesional, evaluar las dimensiones de los recubrimientos con equipo de ultrasonido para detección de acero. Evaluar la carbonatación del concreto (fenofitaína).
				DP	Desprendimiento profundo				Según magnitud de daños y opinión del profesional, evaluar las dimensiones de los recubrimientos con equipo de ultrasonido para detección de acero. Evaluar la carbonatación del concreto (fenofitaína).
				DI	Daño por impacto				-
				DJ	Daño de junta				-
				C	Corrosión				-
				EA	Exposición del acero				-
				PS	Pérdida de sección del acero de refuerzo				Prueba de alargamiento - tracción del acero
				P	Porosidad, cangrejeras, fallas constr				Ensayo de cloruros y sulfatos

Fisuras profundas

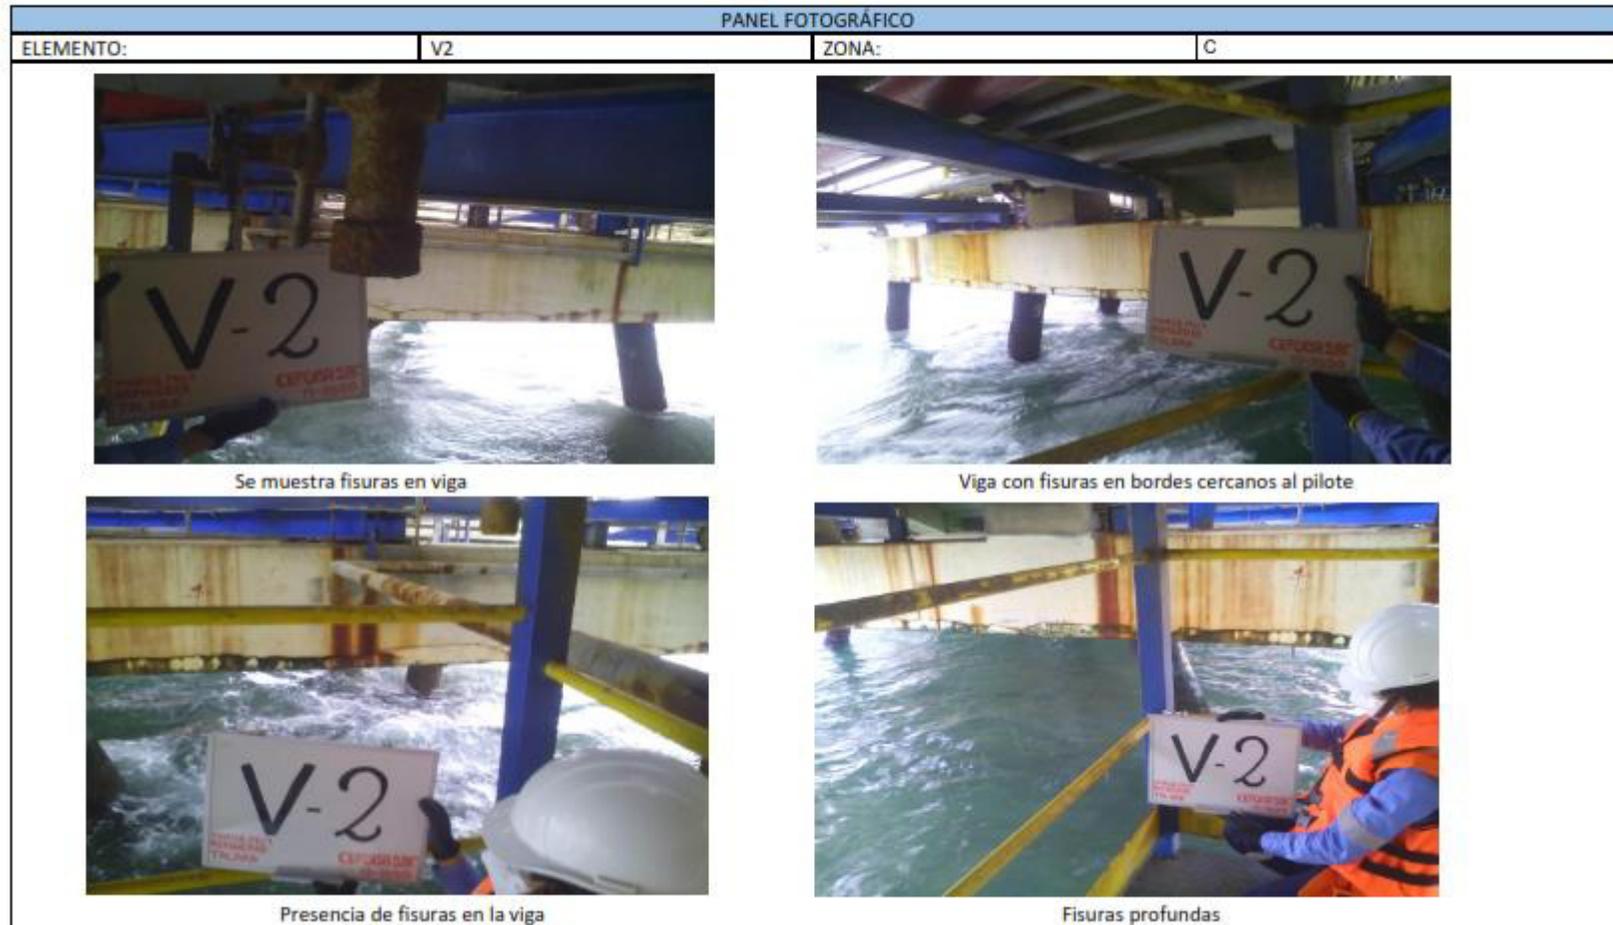
LIBRETA DE CAMPO PARA INSPECCIÓN VISUAL DE ESTRUCTURAS								
MUELLE:	MU1 - Muelle de carga líquida - Refinería Talara	FECHA:	21-12-2020	FICHA N°:				
MATERIAL:	Concreto armado	INSPECTOR:	MLGA	38				
UBICACIÓN DE LA ESTRUCTURA/ NOMENCLATURA:	V2 (Zona C)	EQUIPOS UTILIZADOS:	Wincha 5m, distanciómetro BOSCH GLM 80 long 0.05 a 80 m rango de error ±1.5 mm, goniómetro					
ELEMENTO			X	SIMB	TIPO DE DAÑO VISUALIZADO	N° DE DAÑOS	DIMENSIÓN / TAMAÑO	RECOMENDACIÓN
<input type="checkbox"/> Pilote	<input type="checkbox"/> Viga de borde	<input checked="" type="checkbox"/> Viga cabezal						
<input type="checkbox"/> losa	<input type="checkbox"/> Junta	<input type="checkbox"/> Bitá, cornamusa, defensa	Fotografía: (Marcar daños en la fotografía según la simbología)					
			<input type="checkbox"/>	FS	Fisura superficial			Según magnitud de daños y opinión del profesional, determinar localización del acero con equipo de ultrasonido.

<input checked="" type="checkbox"/>	FP	Fisura profunda	1	9m	Según magnitud de daños y opinión del profesional determinar localización del acero con equipo de ultrasonido.
			<input type="checkbox"/>	DS	Desprendimiento superficial			Según magnitud de daños y opinión del profesional, evaluar las dimensiones de los recubrimientos con equipo de ultrasonido para detección de acero. Evaluar la carbonatación del concreto (fenolftaleína).
			<input type="checkbox"/>	DP	Desprendimiento profundo			Según magnitud de daños y opinión del profesional, evaluar las dimensiones de los recubrimientos con equipo de ultrasonido para detección de acero. Evaluar la carbonatación del concreto (fenolftaleína).
			<input type="checkbox"/>	DI	Daño por impacto			-
			<input type="checkbox"/>	DJ	Daño de junta			-
			<input type="checkbox"/>	C	Corrosión			-
			<input type="checkbox"/>	EA	Exposición del acero			-
			<input type="checkbox"/>	PS	Pérdida de sección del acero de refuerzo			Prueba de alargamiento - tracción del acero

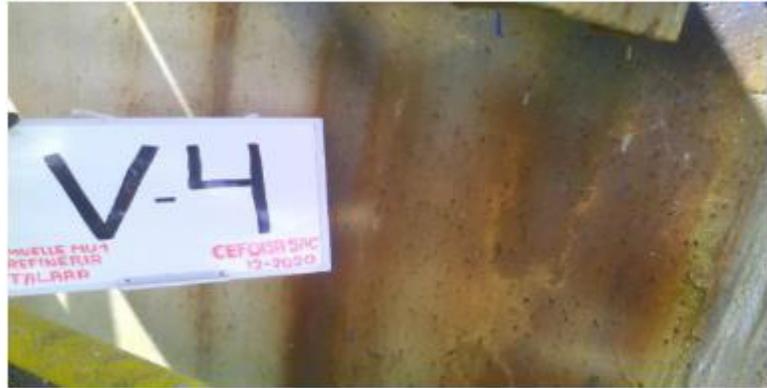
PANEL FOTOGRÁFICO			
ELEMENTO:	V4	ZONA:	B

FP	Fisura profunda			Según magnitud de daños y opinión del profesional determinar localización del acero con equipo de ultrasonido.
				DS	Desprendimiento superficial			Según magnitud de daños y opinión del profesional, evaluar las dimensiones de los recubrimientos con equipo de ultrasonido para detección de acero. Evaluar la carbonatación del concreto (fenolftaleína).
				DP	Desprendimiento profundo			Según magnitud de daños y opinión del profesional, evaluar las dimensiones de los recubrimientos con equipo de ultrasonido para detección de acero. Evaluar la carbonatación del concreto (fenolftaleína).
				DI	Daño por impacto			-
				DJ	Daño de junta			-
				C	Corrosión			-
				EA	Exposición del acero			-
				PS	Pérdida de sección del acero de refuerzo			Pruebas de alargamiento - tracción del acero
				<input checked="" type="checkbox"/> P	Porosidad, cangrejas, fallas constr		REGULAR	Ensayo de cloruros y sulfatos

Presencia de porosidad sobre la viga.

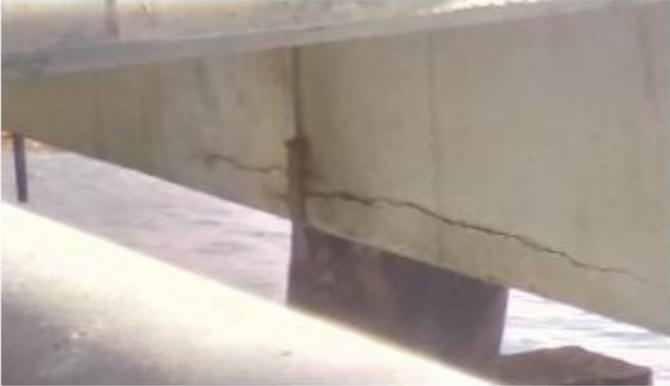
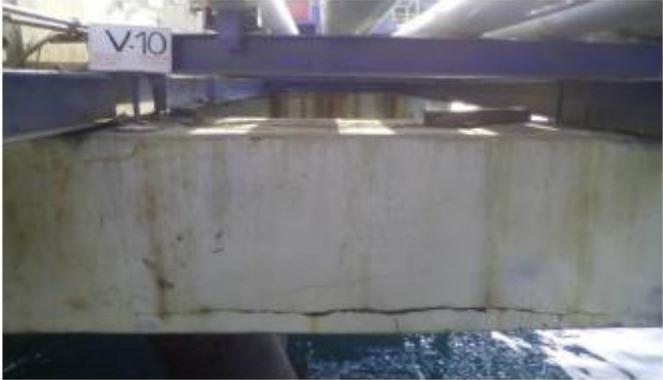
PANEL FOTOGRÁFICO			
ELEMENTO:	V10	ZONA:	B

<input checked="" type="checkbox"/>	FP	Fisura profunda	2	3m	Según magnitud de daños y opinión del profesional determinar localización del acero con equipo de ultrasonido.
				DS	Desprendimiento superficial			Según magnitud de daños y opinión del profesional, evaluar las dimensiones de los recubrimientos con equipo de ultrasonido para detección de acero. Evaluar la carbonatación del concreto (fenolftaleína).
				DP	Desprendimiento profundo			Según magnitud de daños y opinión del profesional, evaluar las dimensiones de los recubrimientos con equipo de ultrasonido para detección de acero. Evaluar la carbonatación del concreto (fenolftaleína).
				DI	Daño por impacto			-
				DJ	Daño de junta			-
				C	Corrosión			-
				EA	Exposición del acero			-
				PS	Pérdida de sección del acero de refuerzo			Prueba de alargamiento - tracción del acero
				P	Porosidad, cangrejeras, fallas constr			Ensayo de cloruros y sulfatos

Viga con presencia de fisuras profundas.		Viga con presencia de fisuras profundas.

B	Biodeterioro			Análisis químicos (carbonatación, sulfatos, cloruros)			
	AA	Ausencia del acero - Verificación de diseño			Localización del acero con equipo de ultrasonido para detección de acero			
	HH	Hinchamiento del hormigón			Prueba de carbonatación (fenolftaleína)			
	DH	Desgaste de la capa de hormigón			Según magnitud de daños y opinión del profesional, determinar localización del acero con equipo de ultrasonido.			
OBSERVACIONES:								
Se recomienda evaluar el acero en la zona anterior y posterior de la estructura, en el eje X, con equipo de ultrasonido para un análisis completo.

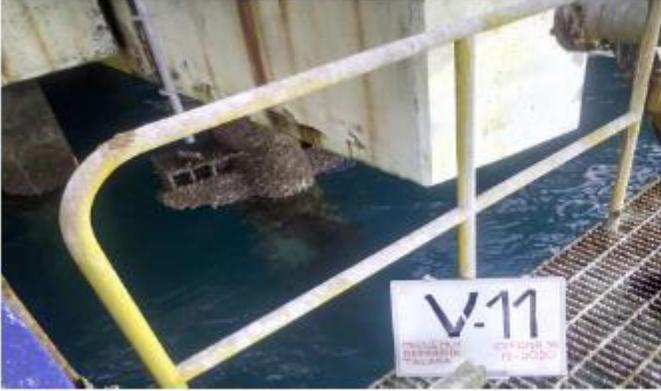
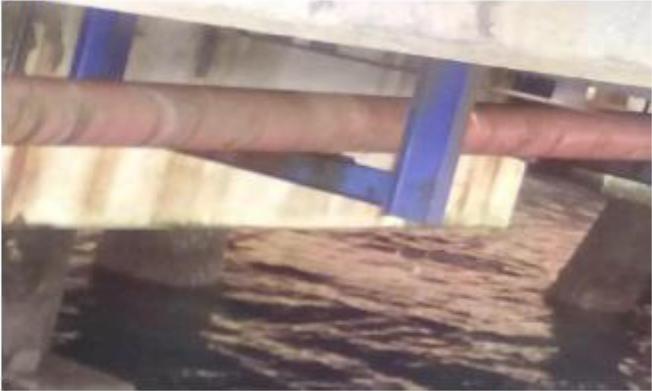
Viga con presencia de fisuras profundas.		Viga también con presencia de fisuras superficiales.

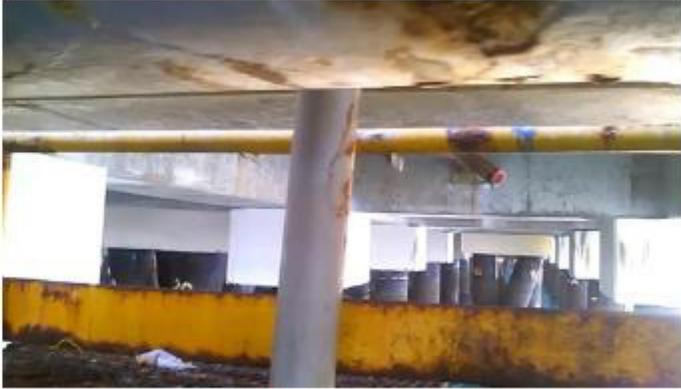
Vigas nos presentan daños ni patologías		No presenta daños estructurales
