**UNIVERSIDAD NACIONAL FEDERICO VILLARREAL**

**ANALISIS DEL TIEMPO DE VIDA UTIL RESIDUAL ESTIMADO  
POR EL METODO SEMIPROBABILISTICO DE 04  
EDIFICACIONES AFECTADAS POR CORROSION DEL CC.  
MALL PLAZA BELLAVISTA**

**TESIS PARA OPTAR EL TÍTULO PROFESIONAL DE**

**JORGE ANTONIO MUCCHING TOSCANO**

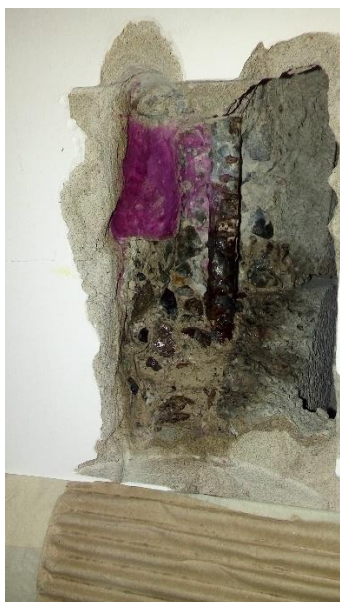
**Fotografía N°37.** Aplicación del indicador de pH (fenolftaleína) en viga del 1° Piso - Euroidiomas.

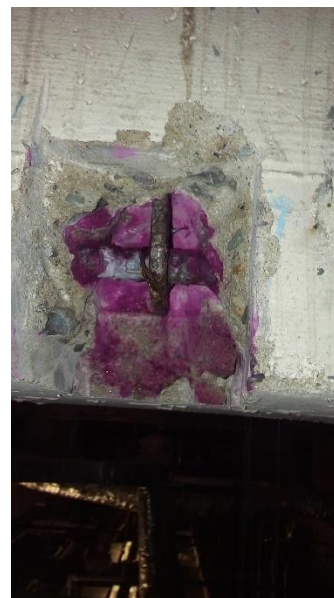
**Fotografía N°38.** Aplicación del indicador de pH (fenolftaleína) en viga del 4° Piso – Torre Medica.

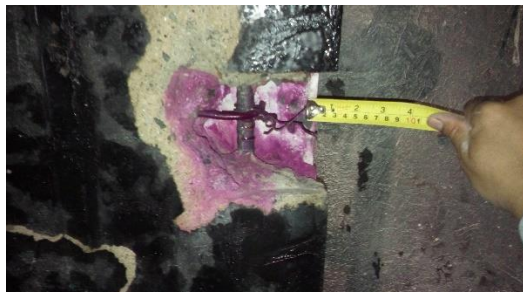
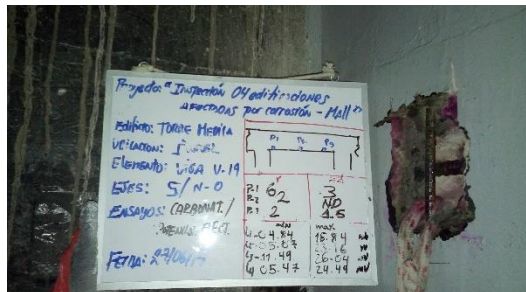
**Fotografía N°45.** Prueba de **Fotografía N°46.** Rotulación de prueba de carbonatación en columna de 4° nivel – en viga V-19 de 1° nivel – Torre Medica. Torre Medica.

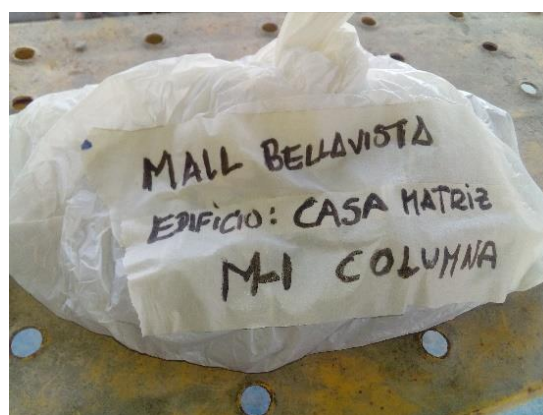
**Fotografía N°48.** Rotulación de prueba en columna M-1 del 2° nivel – Casa Matriz.

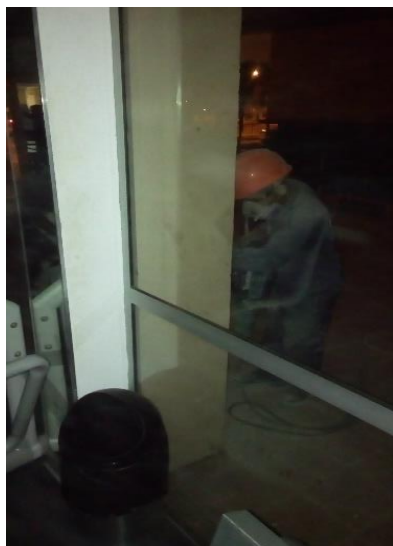
**Fotografía N°49.** Extracción de muestra en columna del 2° nivel – Gimnasio.

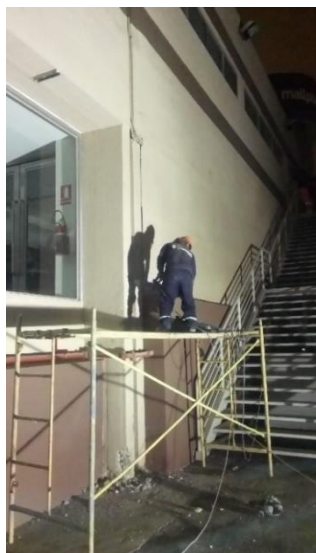
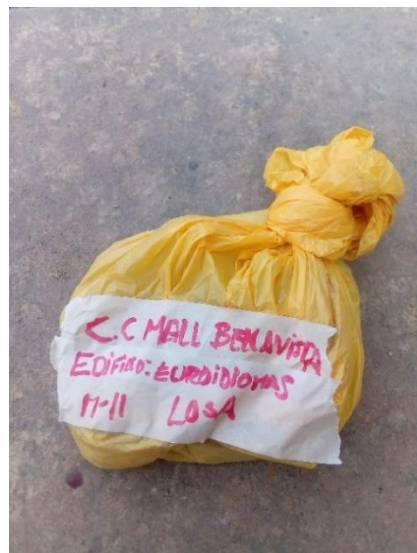
**Fotografía N°51.** Extracción de muestra en columna del 1° nivel – Eurodiomas. **Fotografía N°52.** Rotulación de prueba en losa M-11 del 1° nivel - Eurodiomas.

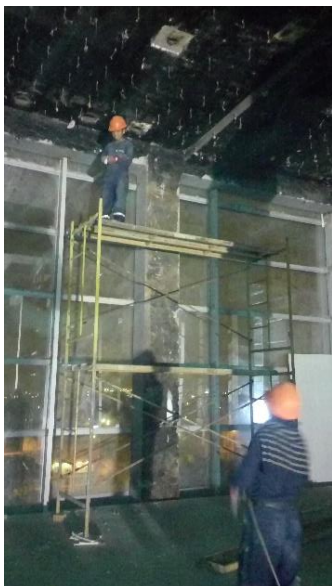
**Fotografía N°53.** Extracción de muestra en losa del 4° nivel – Torre Medica.

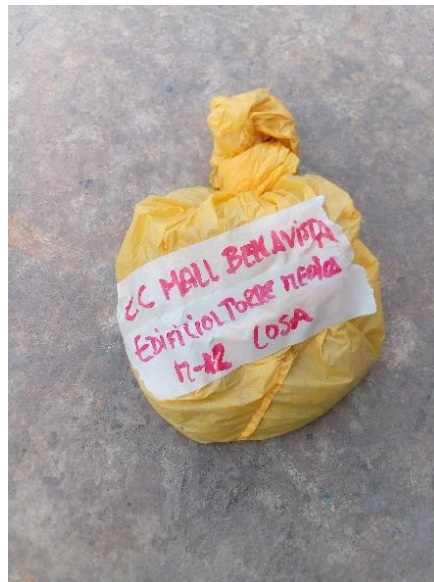
**Fotografía N°54.** Rotulación de prueba en losa M-12 del 4° nivel – Torre Medica.

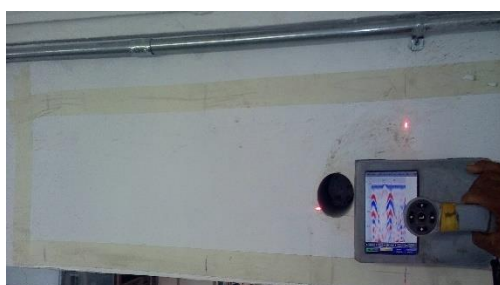
**Fotografía N°57.** Escaneo preliminar en viga para extracción del 1° Piso - Euroidiomas.

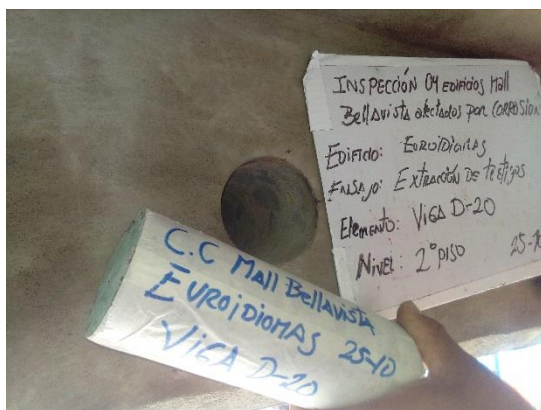
**Fotografía N°61.** Testigo diamantino de viga D-20 del 2° Piso - Euroidiomas.

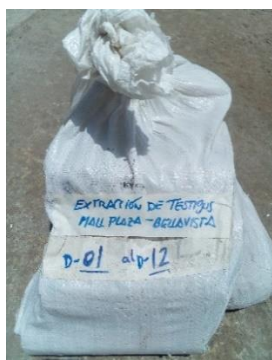
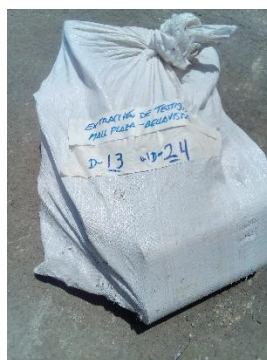
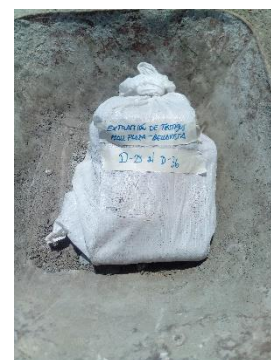
**Fotografía N°63.** Almacenamiento de los testigos diamantinos del D-1 al D-36.
